中勢北部サイエンスシティ第1期事業計画
に 係 る 事 後 調 査 報 告 書

〈令和 6 年度〉

令和 7 年 3 月

津 市

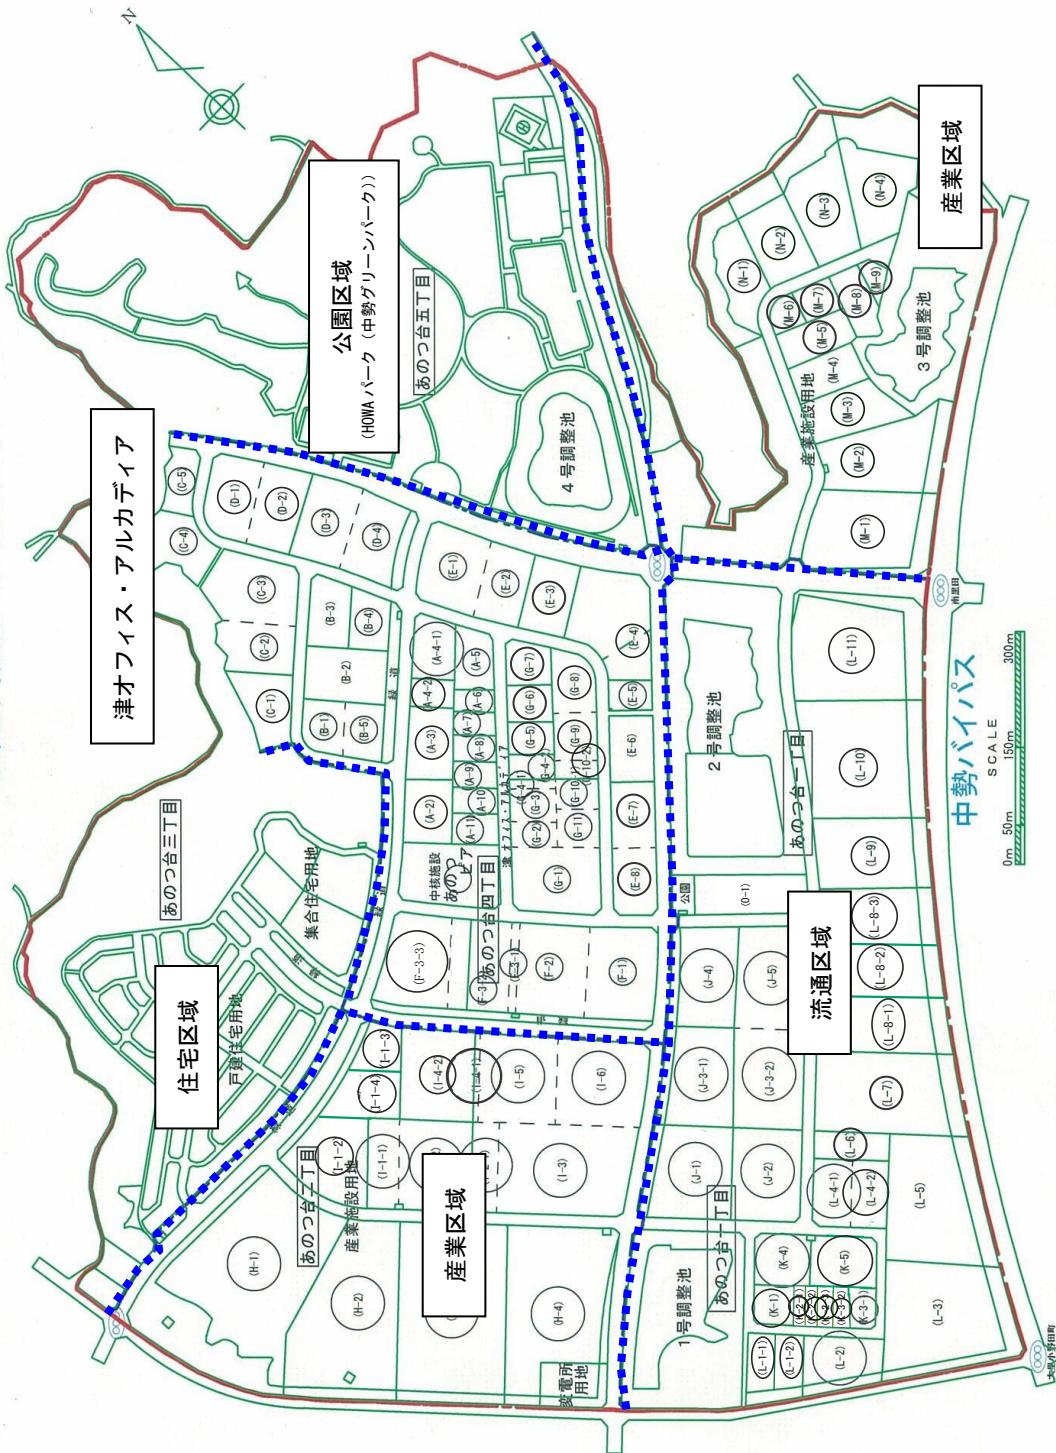
図1-1 事業用地平面図

事業用地平面図は図 1-1 に示したとおりです。中勢北部サイエンスシティ第1期事業全体では、平成 14 年度に、公園区域 (HOWA パーク (中勢グリーンパーク)) の一部、中勢バイパス沿いの区域及び住宅区域 (集合住宅区域) を除く工事を完了し、供用を開始しています。その後平成 19 年度から平成 28 年度にかけて未着手区域の追加造成を順次行い、分譲及び供用を開始しています。以下に、分譲及び供用等の時系列を示します。

○印は、操業している区画です。

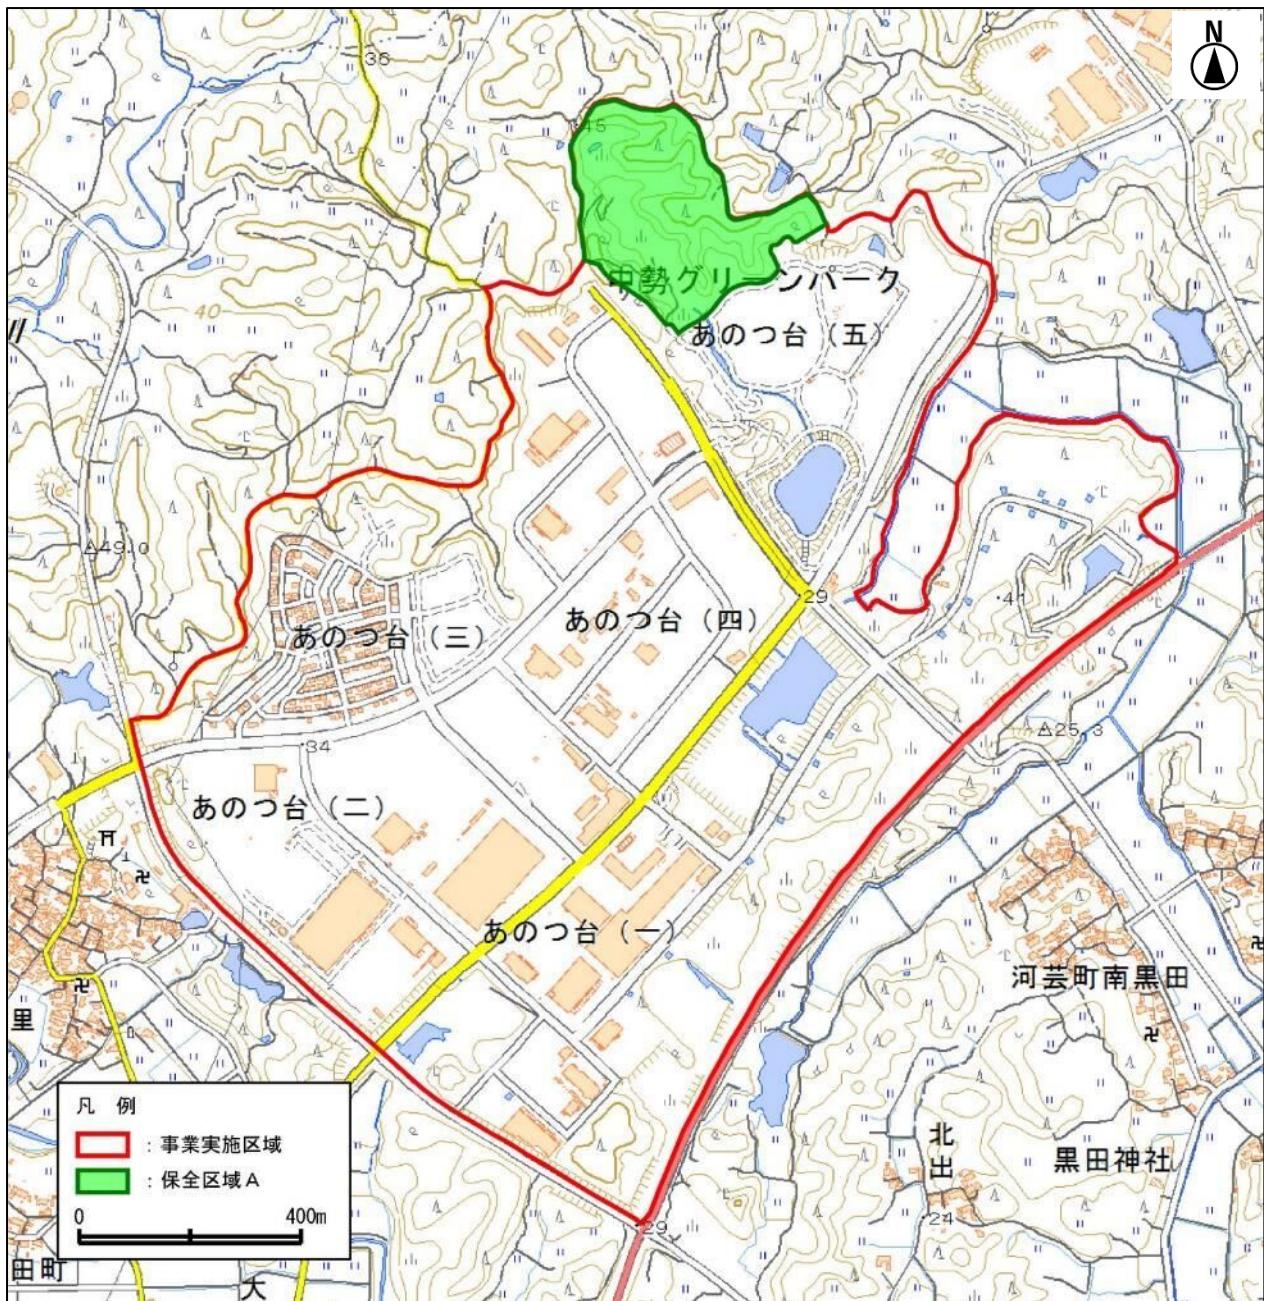
図 4-1-1(1) 調査区域位置図（保全区域A）

調査は、保全区域Aの整備区域で実施しました。

調査範囲は図 4-1-1 に示したとおりです。

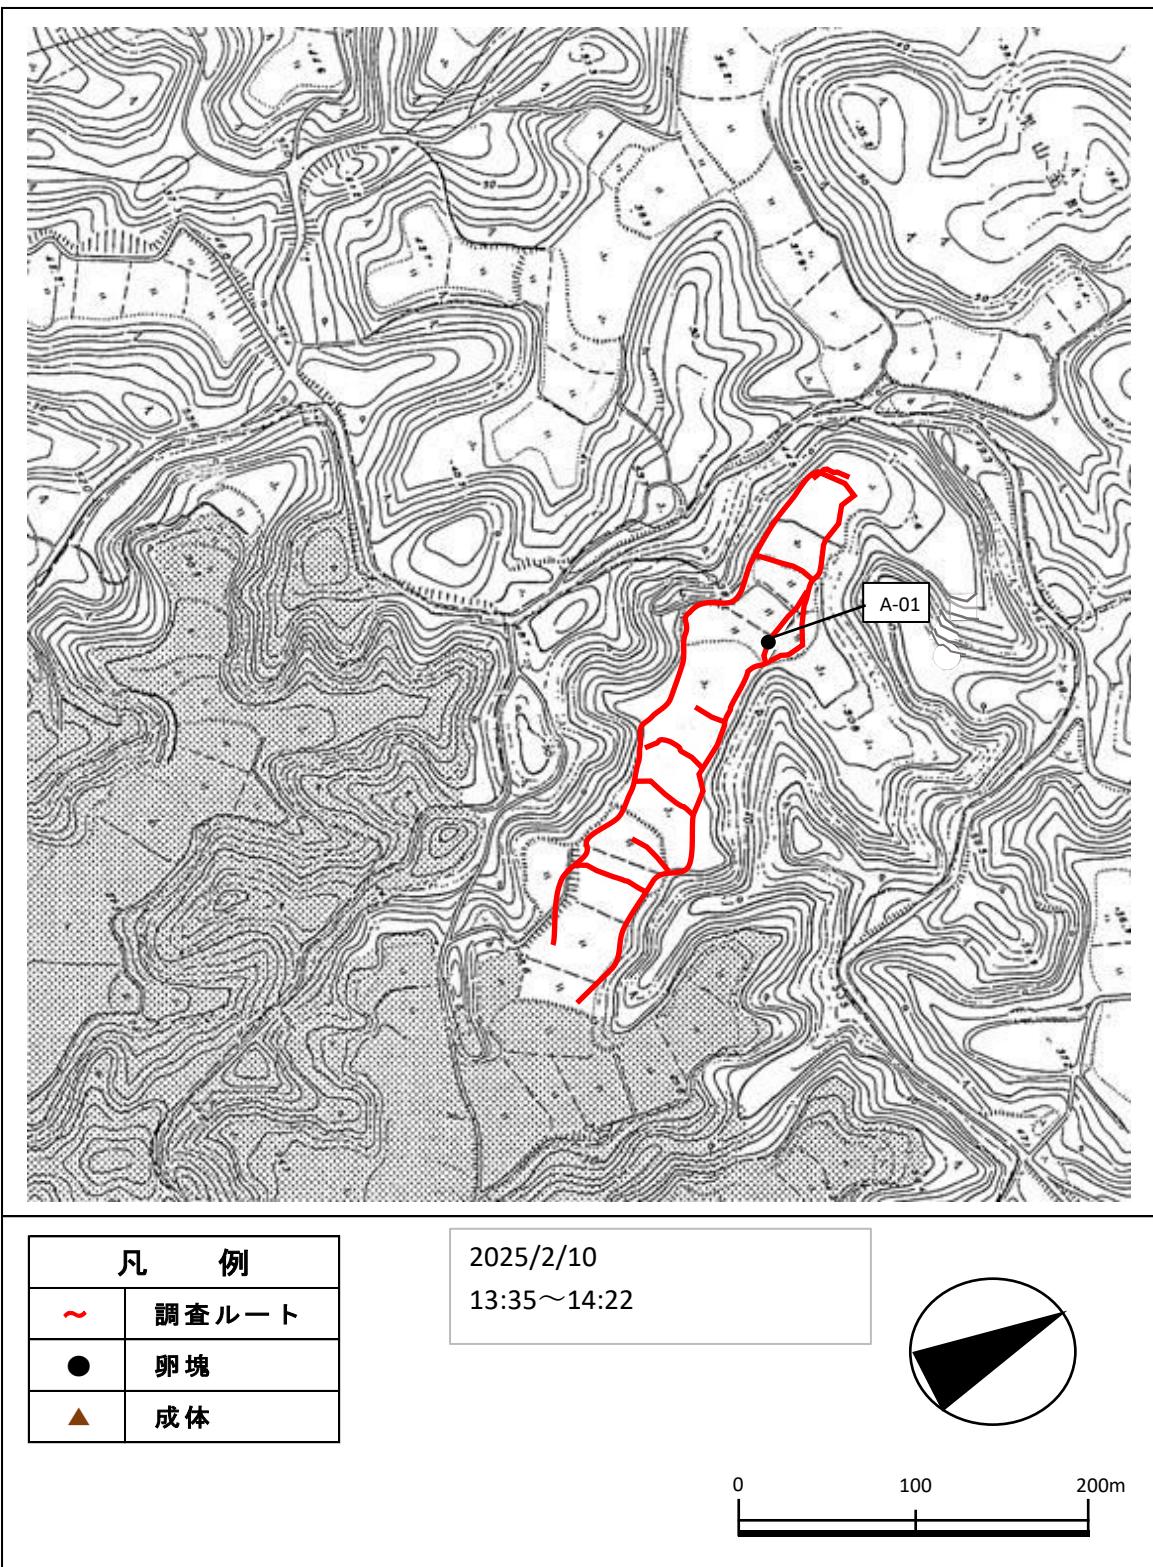
図 4-1-4 カスミサンショウウオ確認地点図（第 1 回調査）

調査結果は表 4-1-3 に、卵嚢別の卵数等は表 4-1-4 に、また、全体の確認地点及び各調査の確認地点は図 4-1-4～9 に、調査状況は資料編写真 4-1-1～5 に示したとおりです。

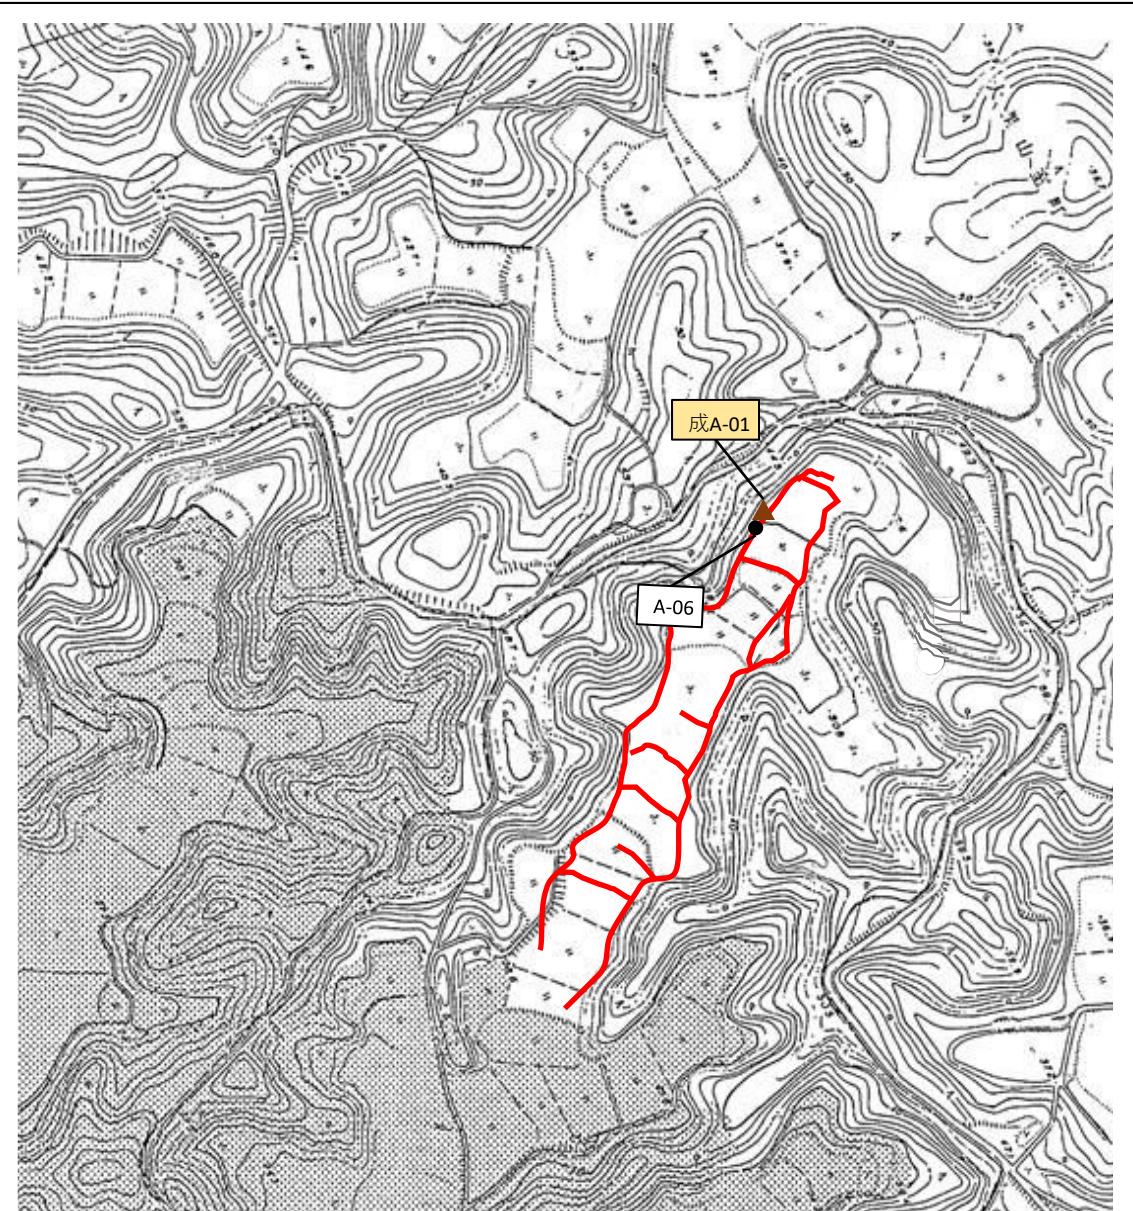
図 4-1-7 カスミサンショウウオ確認地点図（第4回調査）

成体については第4回調査時に調査地域の北部の西側で雌1頭(資料編写真4-1-34)を確認し、全長の計測結果・性別を表4-1-5に示しました。

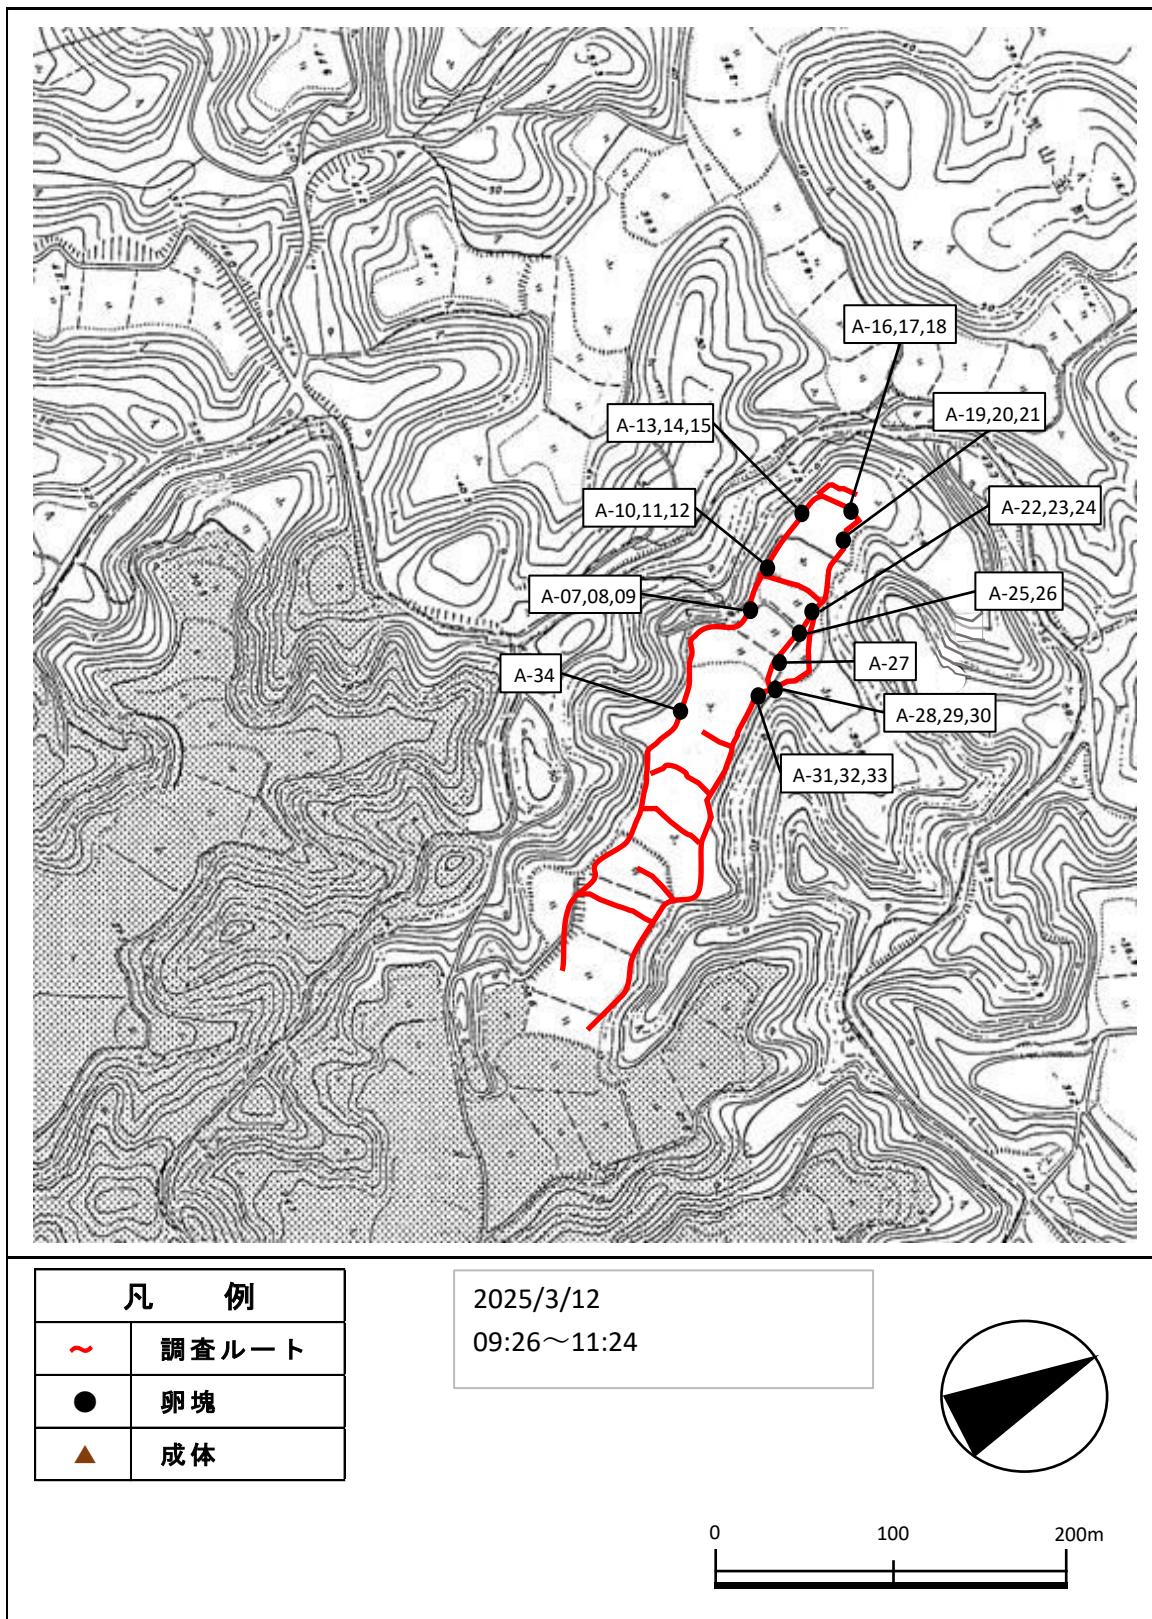
図 4-1-8 カスミサンショウウオ確認地点図（第 5 回調査）

5 回の調査の合計で卵嚢は 31.5 対(1 対が 29 個、0.5 対が 5 個)を確認しました。確認された卵嚢は資料編写真 4-1-6～33 に示したとおりです。卵嚢は放棄水田脇の素掘り水路の中央から上流部(北部)に多くみられました。

今年度調査では、カスミサンショウウオの卵嚢の確認数は合計 31.5 対であり、過去 5 年間の記録と比較すると、2024 年、2022 年に次いで多い結果となりました(2020 年:37 対、2021 年:24 対、2022 年:9.5 対、2023 年:18 対、2024 年:46.5 対)。2 月から 3 月初旬までに実施した第 1 回調査から第 4 回調査での卵嚢確認数は 6 対でしたが、第 5 回調査(3 月 12 日)では 25.5 対と多くの卵嚢が確認されました。

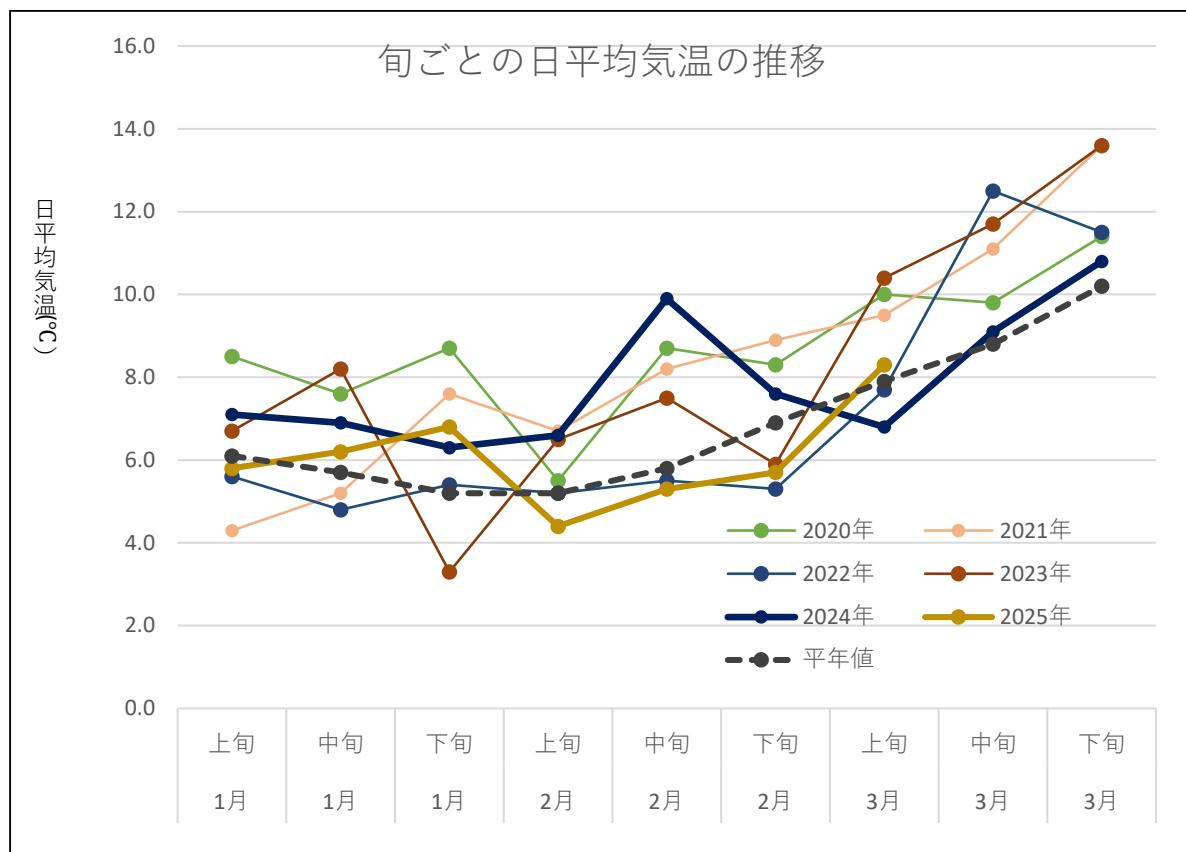
図 4-1-10 各旬の日平均気温の推移(津地方気象台観測値)

図 4-1-10 には、2025 年を含む過去 6 年間の津地方気象台での 1 月上旬から 3 月下旬までの各旬の日平均気温及び平年値(1991-2020 年)を示しました。この図にみるとおり、本年は、カスミサンショウウオの産卵が始まる 2 月は日平均気温が平年値を下回って推移し、その後、3 月上旬は平年値を上回りました。

以上のことから、本結果の要因として気温による影響が考えられ、気温の上昇とともに産卵数が増加したものと考えられます。

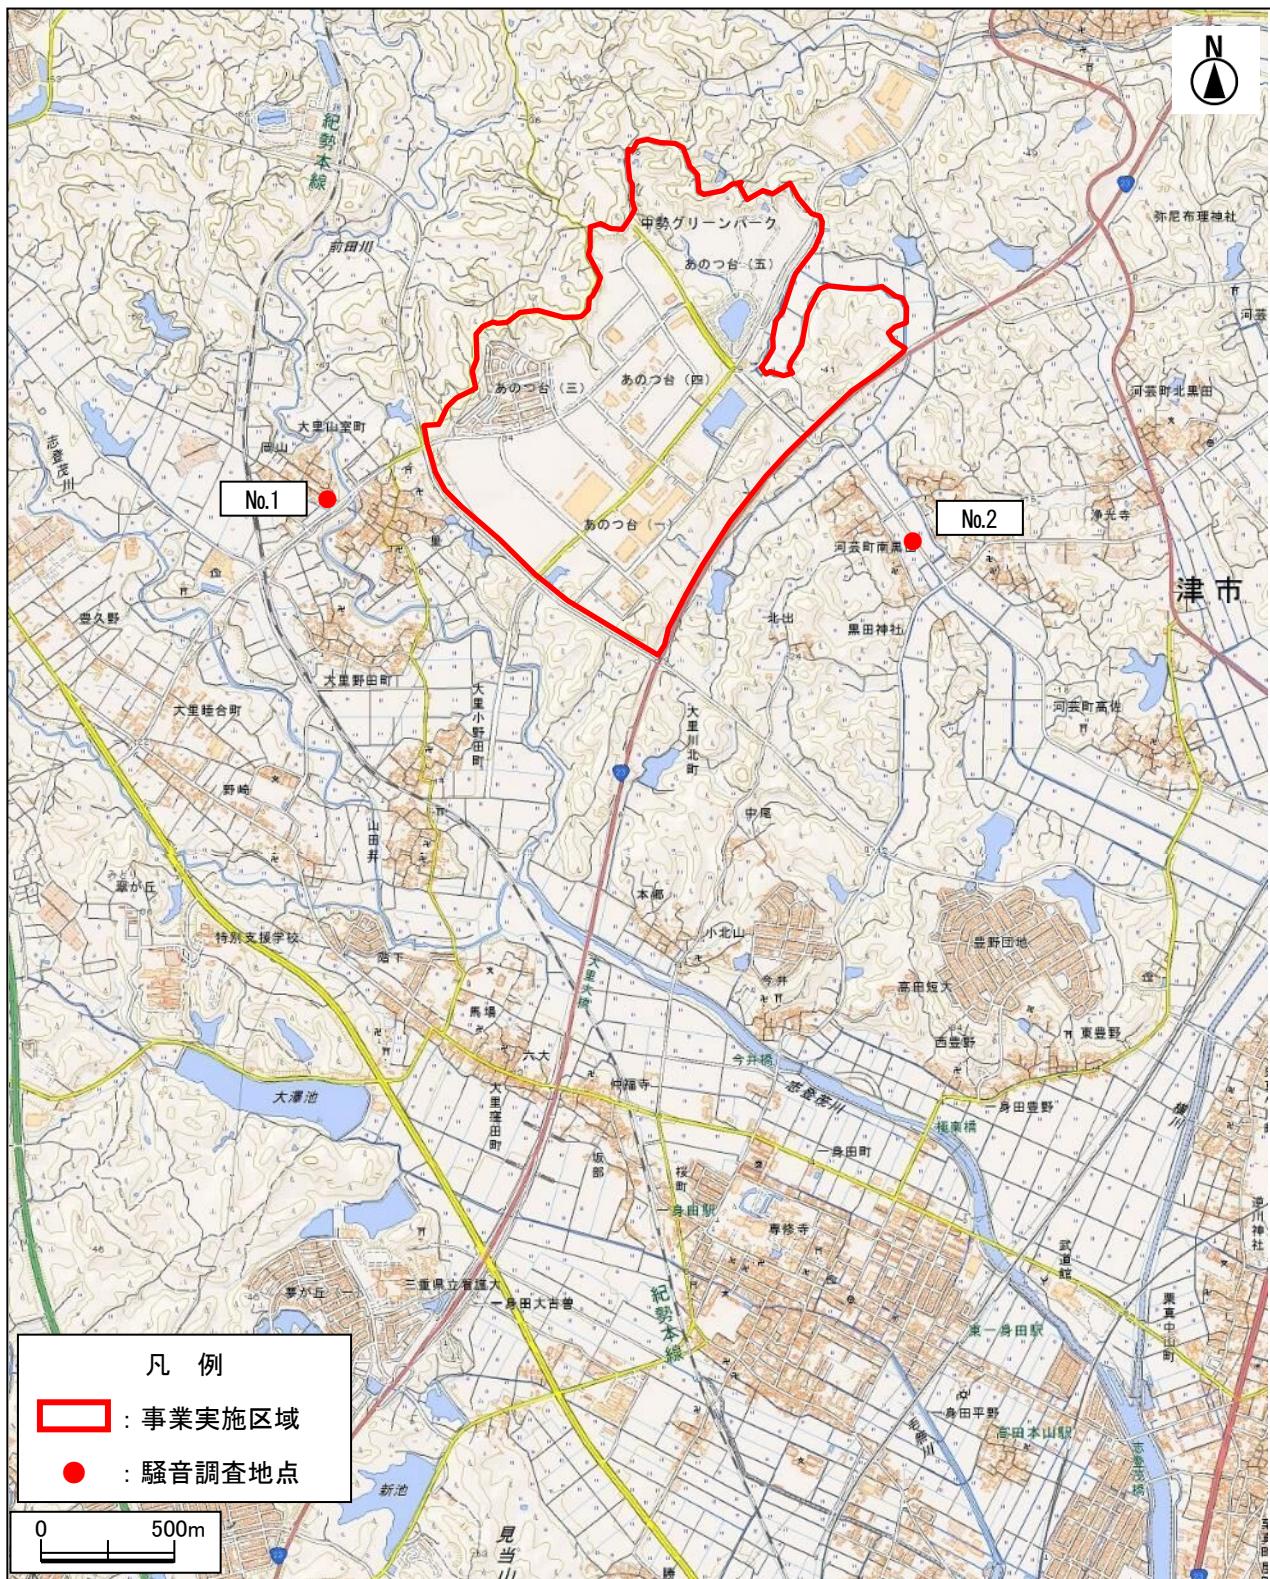
図 4-2-1 騒音調査地点

供用中の施設等の事業実施区域内から発生する騒音が周辺環境に与える影響を確認するため、周辺集落 2 地点(No.1、2)において環境騒音調査を実施しました。

周辺集落における騒音は、No.1 が 43dB(A) ($L_{Aeq, 10min}$)、No.2 が 38～41dB(A) ($L_{Aeq, 10min}$) でした。

また、今回の結果を評価書記載の周辺集落付近での予測結果 (L_{50} : No.1 で 53dB(A)、No.2 で 55dB(A)) と比較してみると、今回の測定結果 (L_{50}) は、No.1 で 40dB(A)、No.2 で 36～40dB(A) であり、いずれも予測結果を下回る値でした。

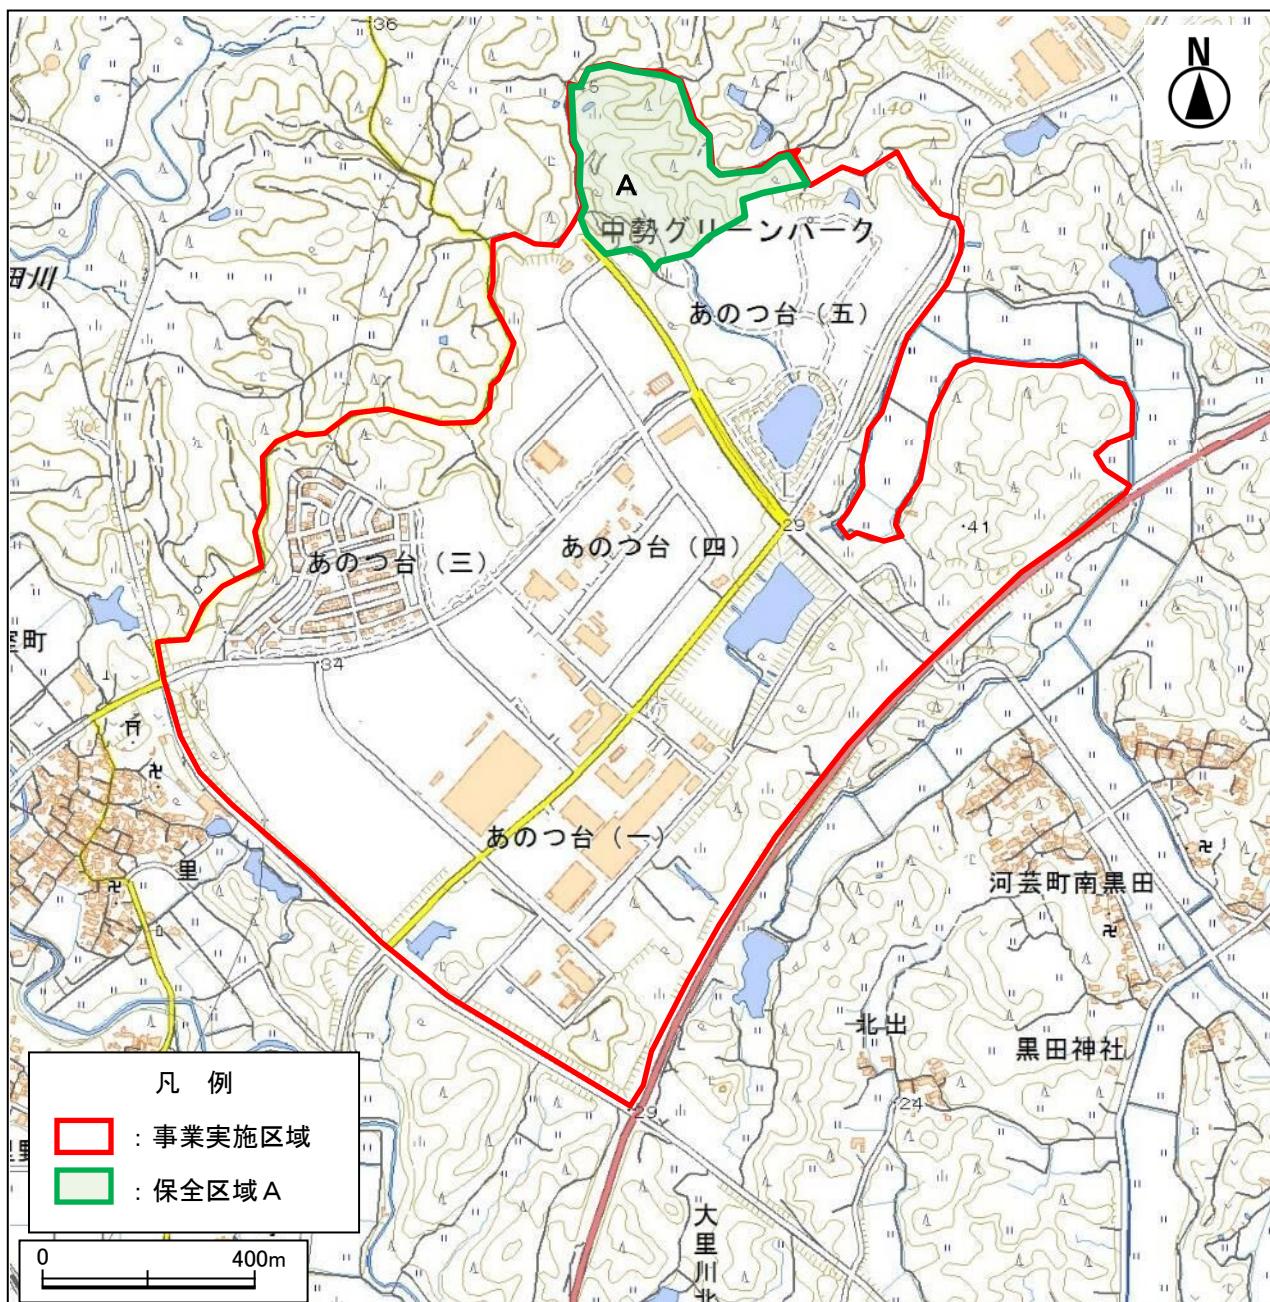
図 4-3-1 保全区域A

除草工、耕起工等を保全区域Aにおいて実施しました。

環境整備地域である保全区域Aの位置は図 4-3-1 に、整備内容別区域は図 4-3-2 に示しましたとおりです。

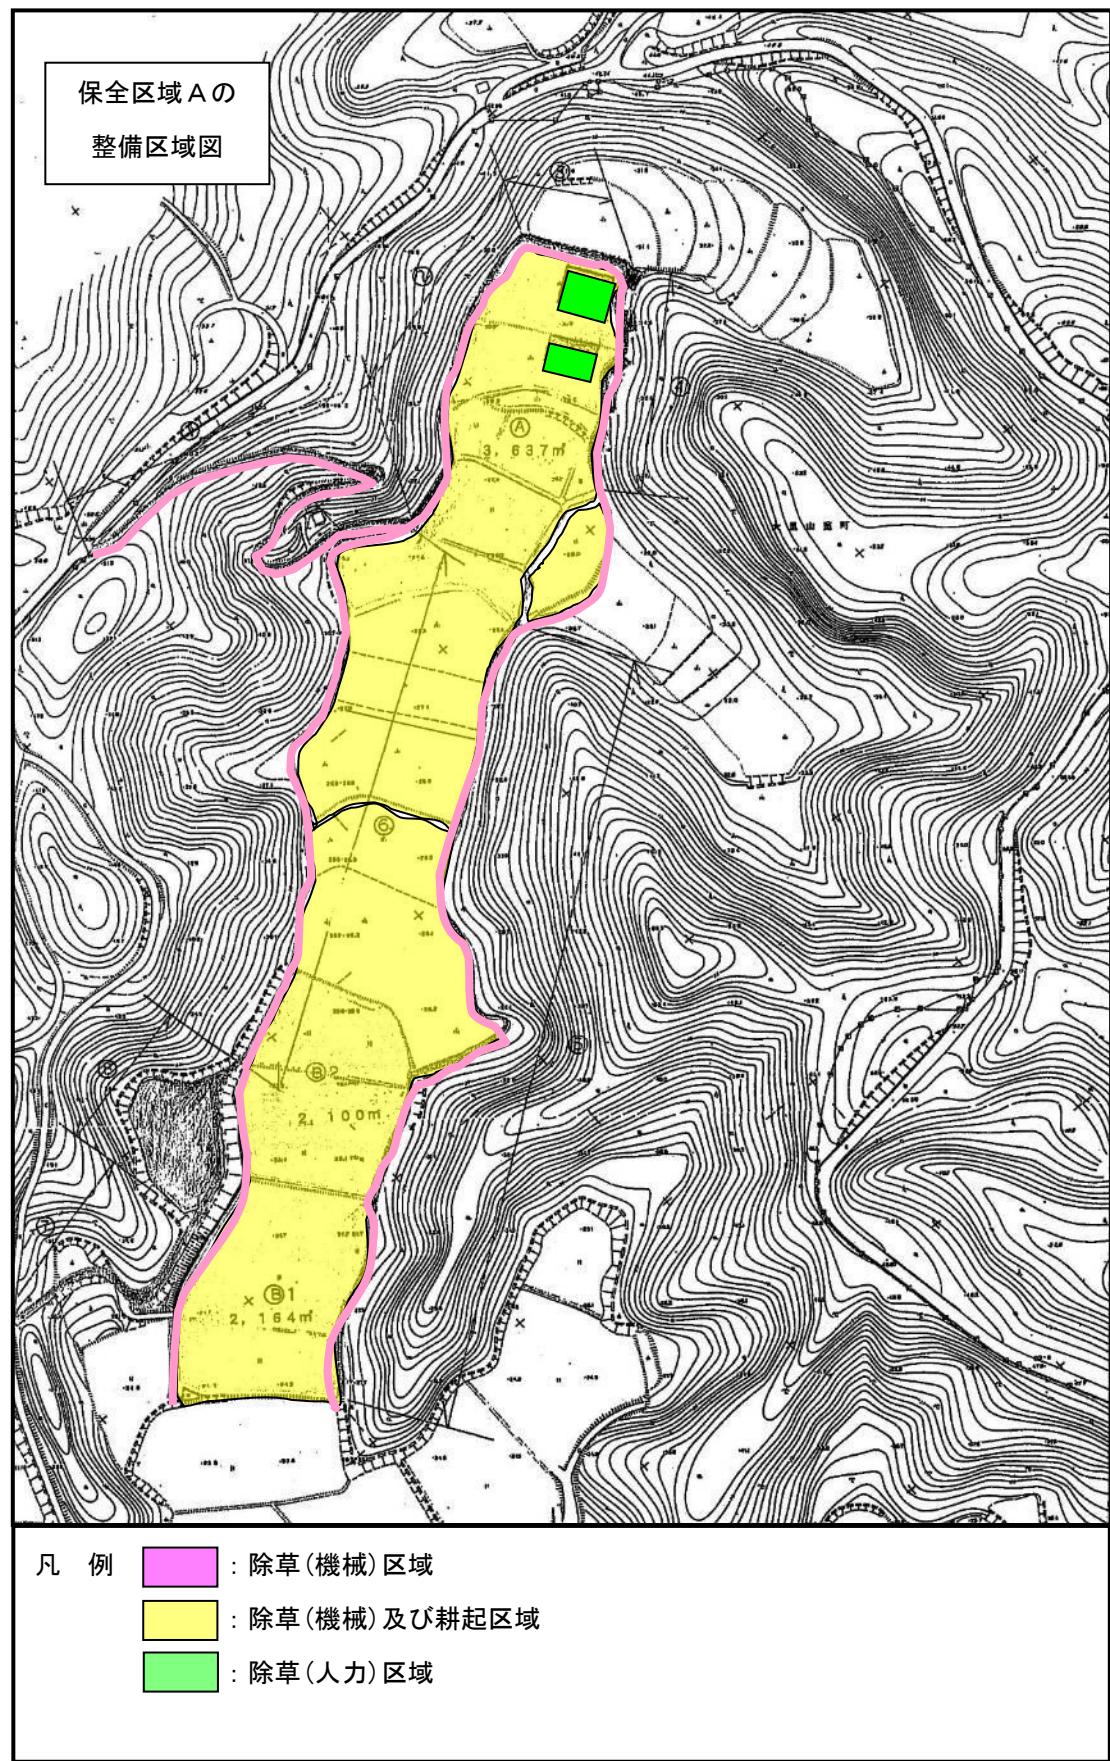
図 4-3-2 整備内容別区域

・整備回数：除草工(機械)	3回
（人力）	3回
耕起工	1回
・整備時期：除草工(機械)	令和6年6月10日（1回目：通路、畦等）
	令和6年9月11日（2回目：通路、畦等）
	令和6年11月23日（3回目：通路、畦等）
（人力）	令和6年6月12日（1回目）
	令和6年9月11日（2回目）
	令和6年11月23日（3回目）
耕起工	令和6年12月5日

事業区域内の保全区域Aでは、カスミサンショウウオ等の生息地として湿地環境を維持する必要があるため、放棄水田において除草・耕起を実施しました。

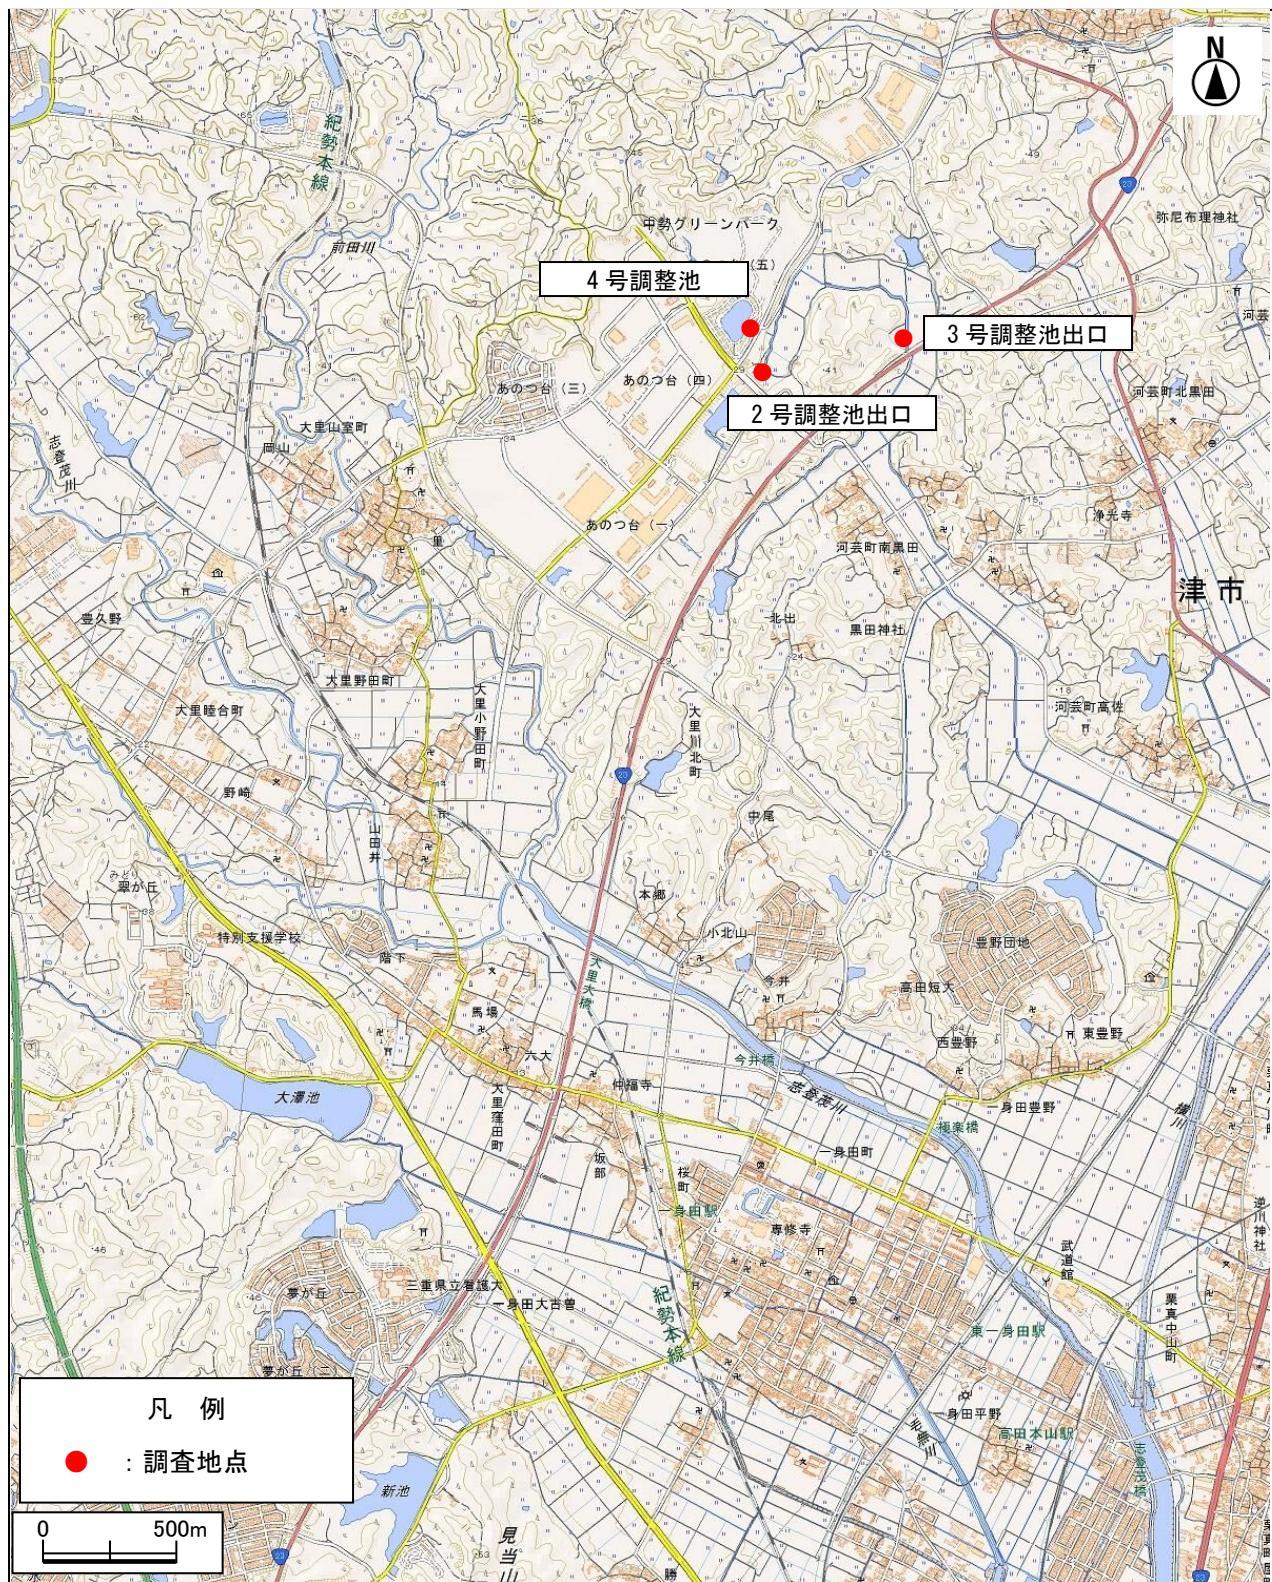
図-1 水質調査地点

調査は図-1に示した2号調整池出口、3号調整池出口及び4号調整池において実施しました。

2号調整池出口では、農業用水基準(全燐については「水産用水基準」)の6項目のうち、pHは8月で、CODは8月、9月で、全窒素は11月で、全燐は7月から9月、11月から3月で、電気伝導率は11月、1月で基準を満足できませんでした。その他、溶存酸素は全ての月で基準を満足していました。

3号調整池出口では、pHは5月から3月で、CODは5月、7月、8月で、全窒素は7月で、電気伝導率は7月、8月、12月、1月で基準を満足できませんでした。その他、全燐、溶存酸素は全ての月で基準を満足していました。

4号調整池では、pHは4月、5月、11月で、CODは4月から11月で、全燐は10月で、溶存酸素は7月から10月で基準を満足できませんでした。その他、全窒素、電気伝導率は全ての月で基準を満足していました。

4号調整池のpH、CODが春季から夏季を中心に継続して高い値を示しており、3号調整池でも同期間にpH、CODが継続的に高い月がありました。このことは、春季から夏季にかけては藻類が増加することで、光合成による水中の二酸化炭素濃度減少や、水生生物増加に伴う水中の有機物の増加などが影響しているものと考えられます。また、秋季から冬季にかけても調査項目によっては継続的に、または一部の月で値が大きくなる場合がありました。本調査結果と比較する農業用水基準は、汚濁物質項目別に水稻への被害(減収等)が発生しないための許容限界濃度として設置されたものであり、基準値を超過すれば直ちに被害が発生するということではなく、水域の諸条件を考慮する必要があります。以上のことから、各調整池へは事業所排水の流入ではなく雨水の流入のみであり、閉鎖水域である調整池内での水生生物の活動による影響が大きいものとみられ、事業による影響は小さいと考えられます。
