藤原岳周辺流域の 土石流対策

～頻発する土石流から住民を守る砂防事業～

三重県 県土整備部 砂防室

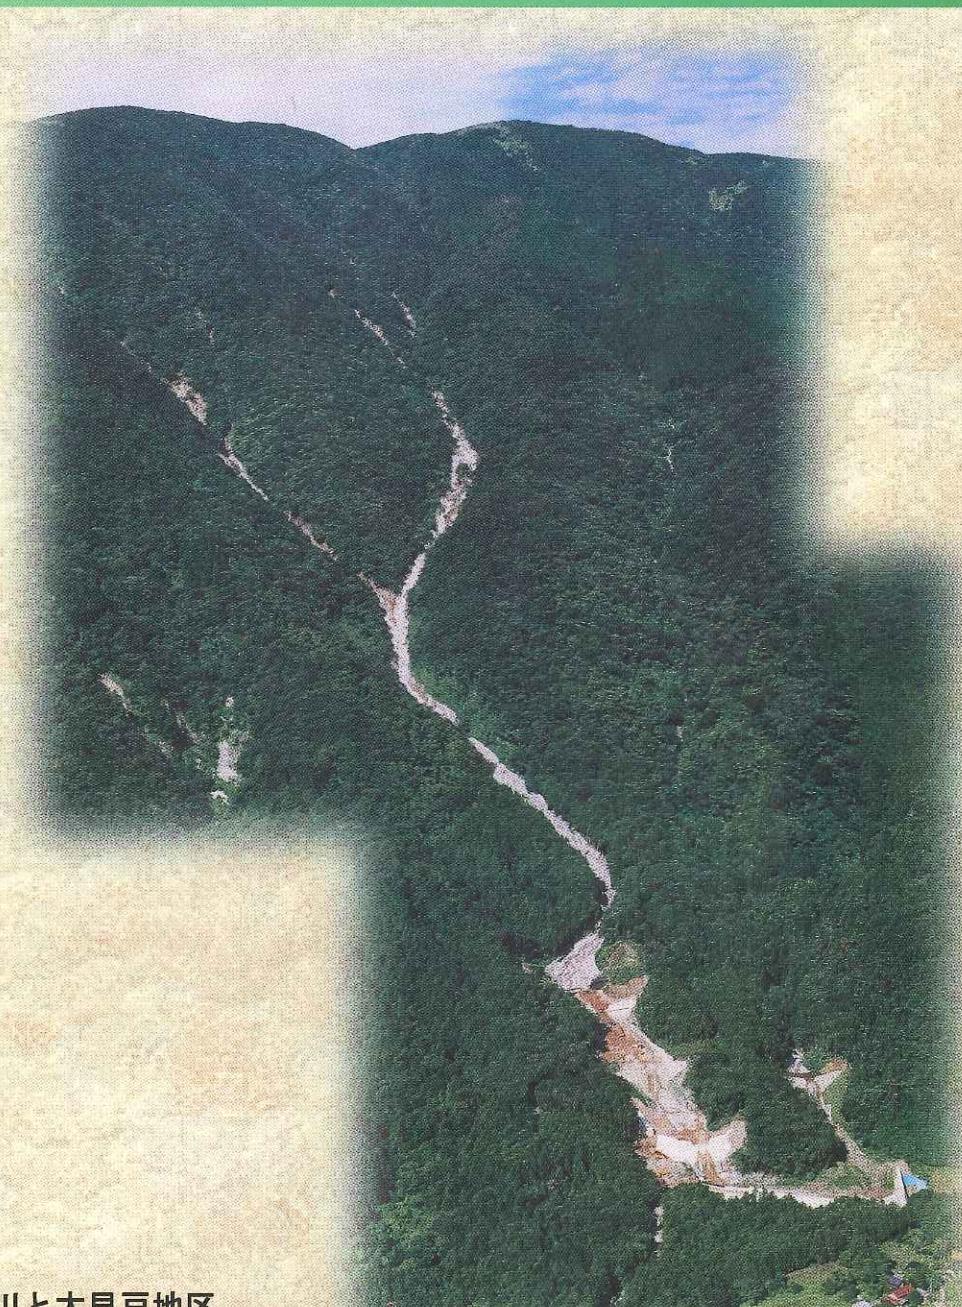
西之貝戸川と大貝戸地区
(平成 15 年 8 月 13 日撮影)

平成 15 年 8 月 8 日・9 日 三重県員弁郡藤原町
西之貝戸川と小滝川で発生した土石流

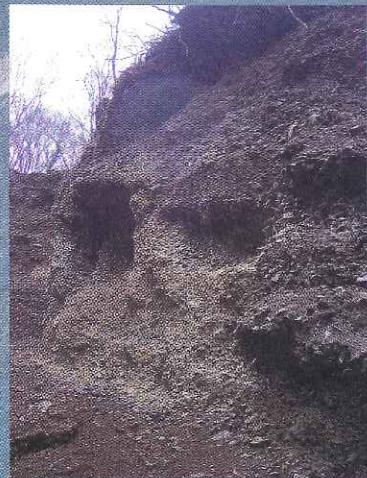
■ 西之貝戸川源頭部の“さざれ石”
*) さざれ石とは、地下水や表流水に含まれる石灰分によって接合した石灰岩の石礫の集合体。

三重県員弁郡藤原町に位置する藤原岳（標高 1,120m）を源頭部とする西之貝戸川、小滝川では、平成 10 年 7 月以降、毎年のように土石流が発生しています。これは、渓流や斜面の勾配が急で、“さざれ石”と呼ばれる石灰岩の石からなるもろい地質であることと、藤原岳では平野部とは異なって突然的に、短時間で多量の雨が降ることが原因だと考えられています。

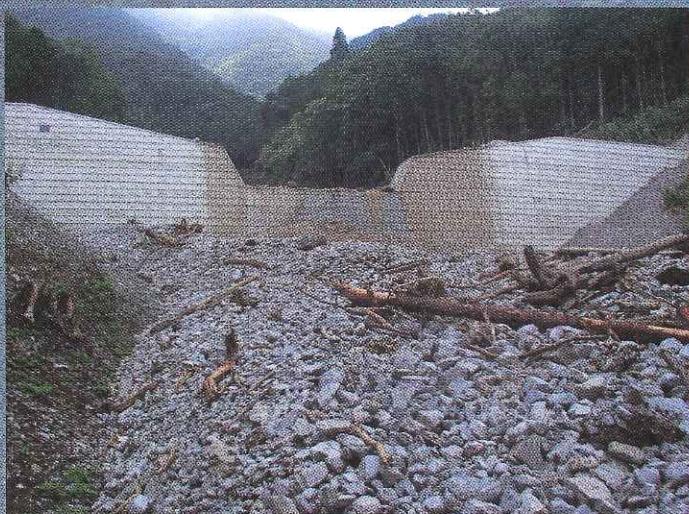
■ 西之貝戸川 2 号えん堤と土石流堆積物（平成 14 年 7 月 18 日撮影）

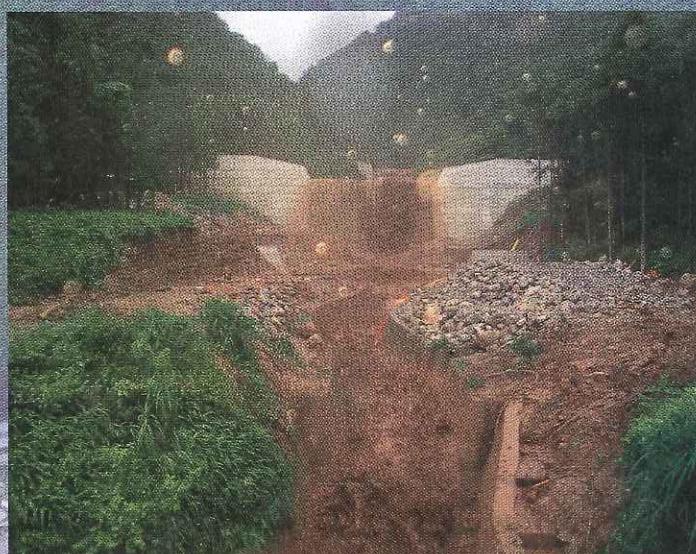
■ 流下中の土石流・小滝川 1 号えん堤(平成 14 年 7 月 17 日撮影)

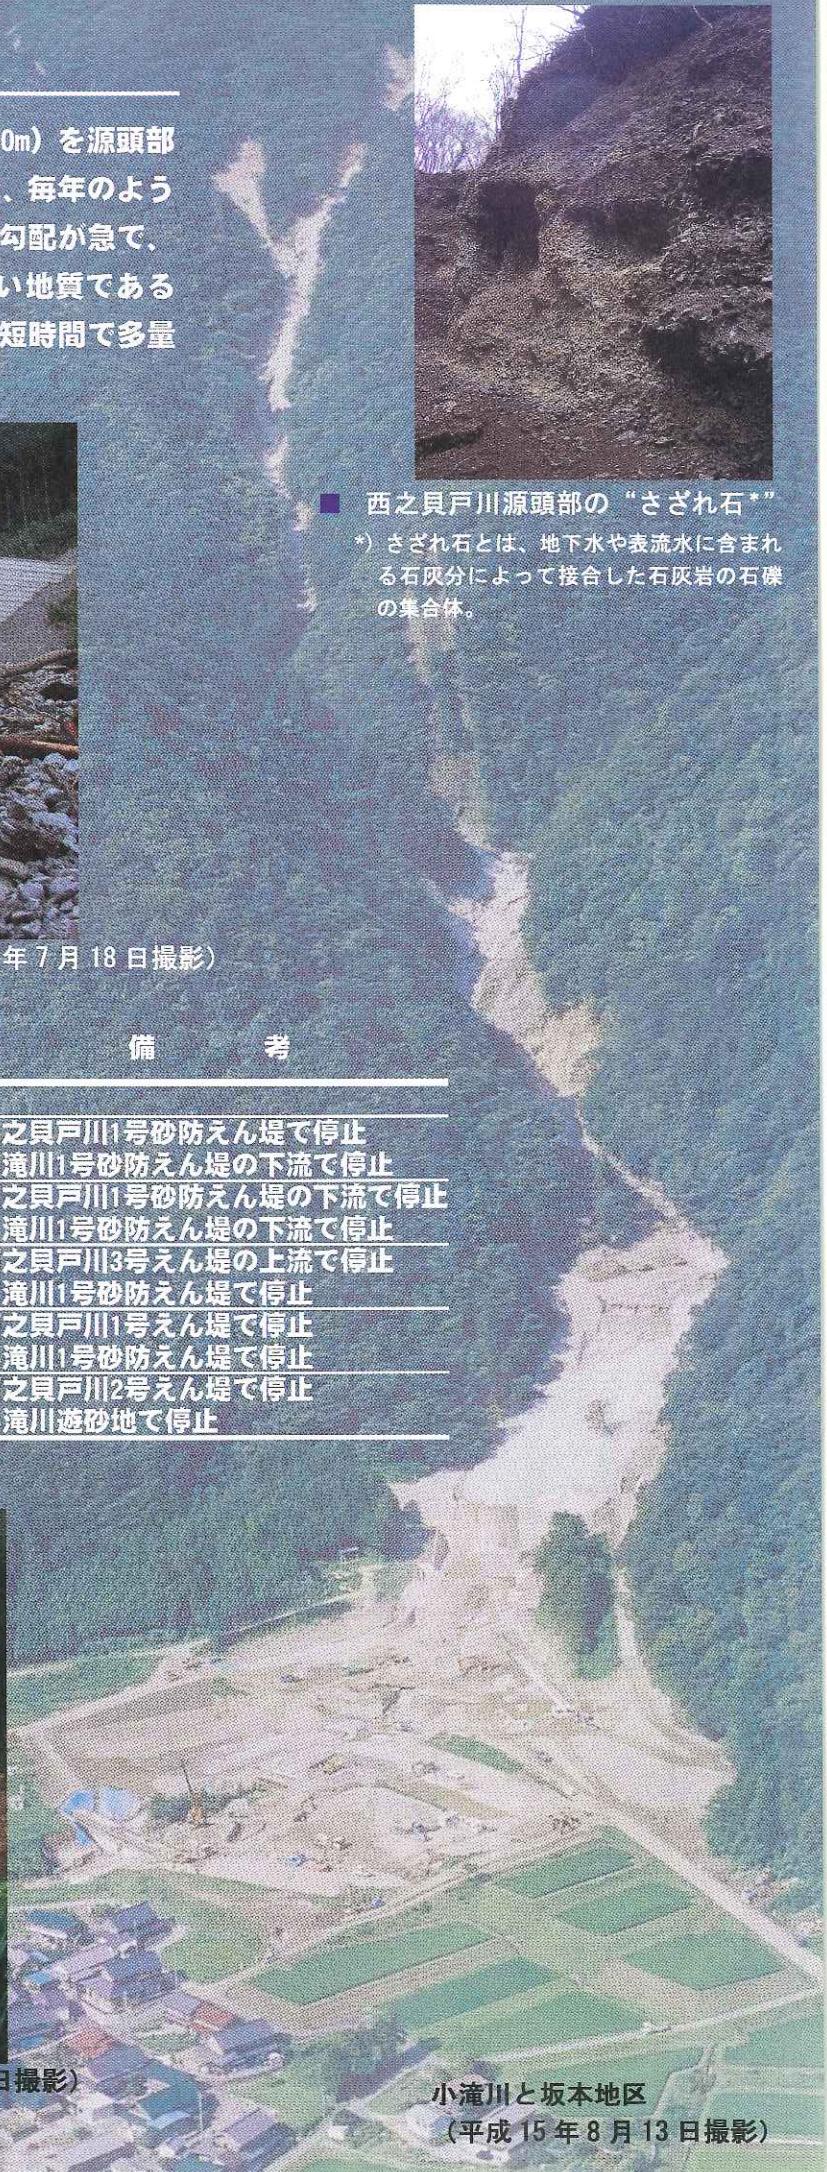
小滝川と坂本地区

(平成 15 年 8 月 13 日撮影)

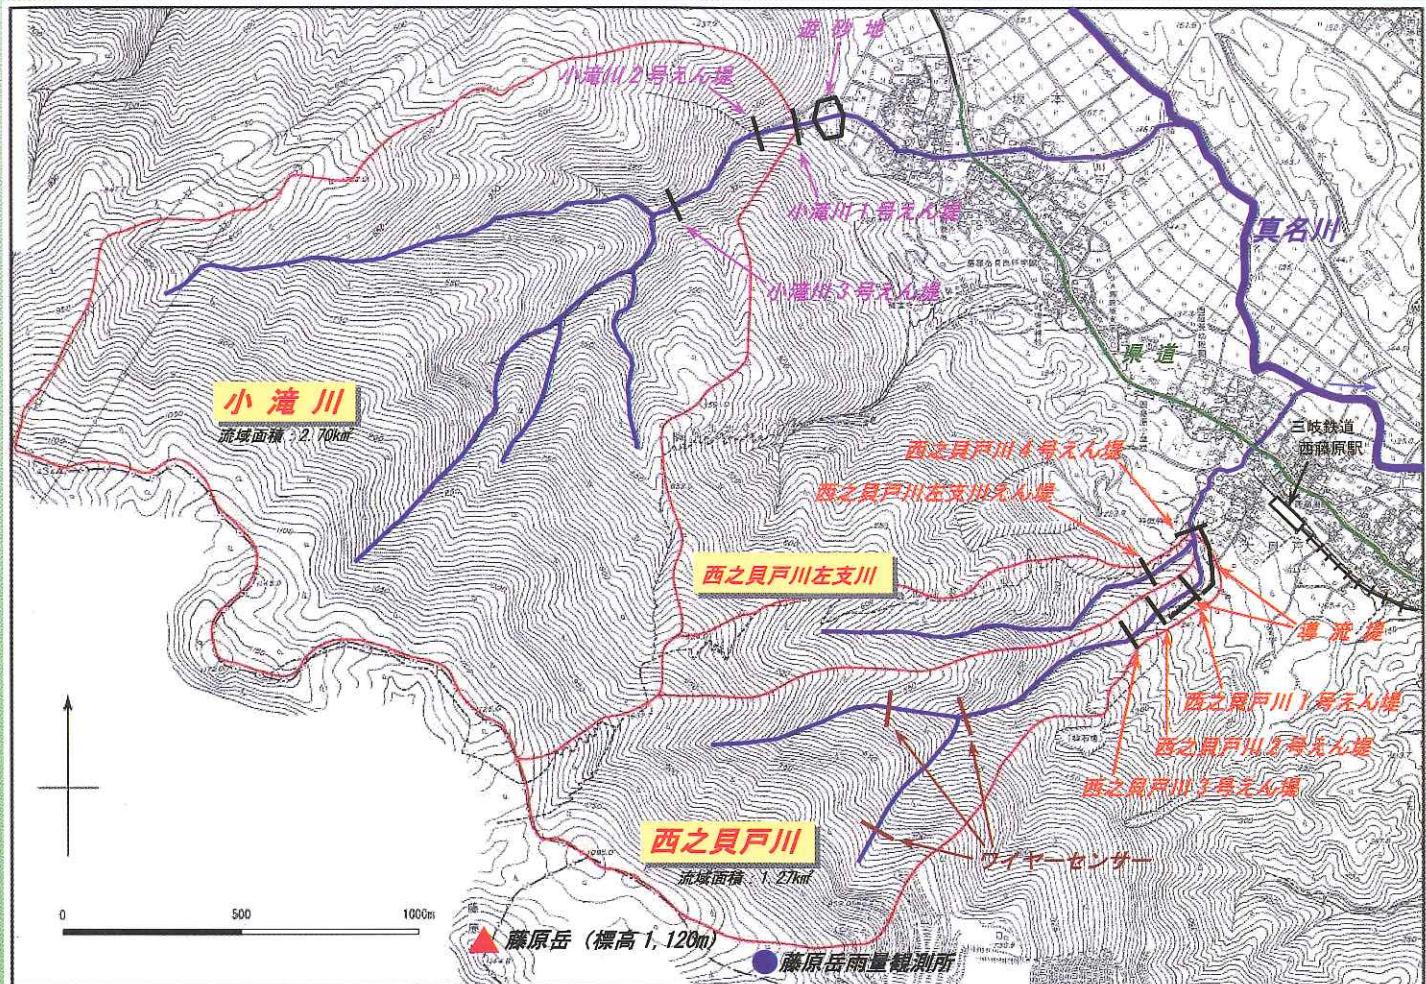
西之貝戸川と小滝川の流域状況と砂防設備の整備状況（平成 15 年 8 月現在）

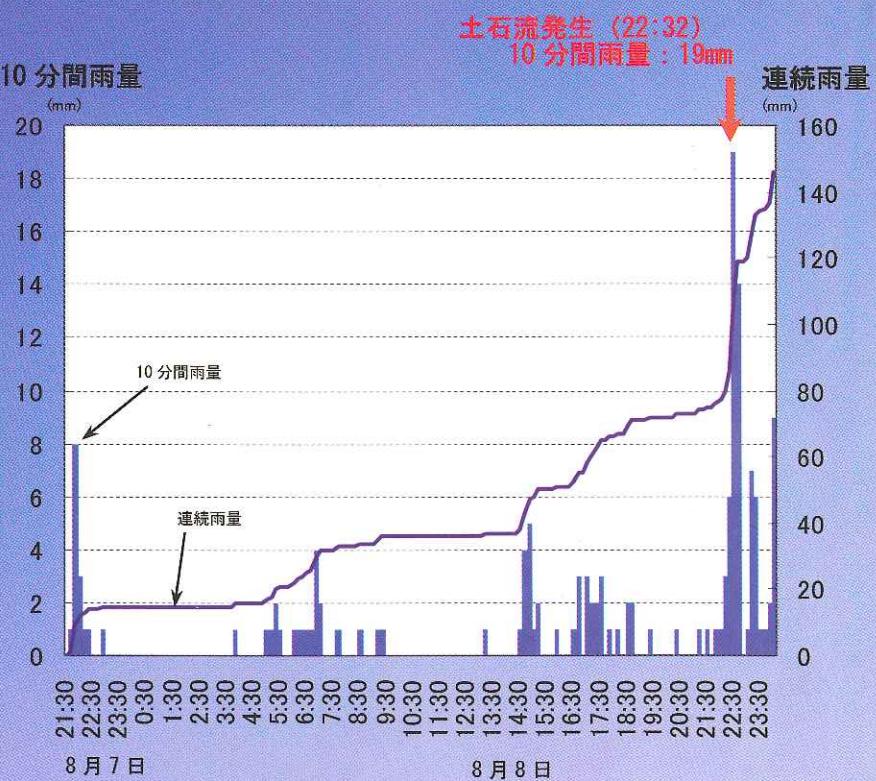
平成 15 年 8 月 7～8 日の降雨状況

平成 15 年台風 10 号の接近に伴い、藤原岳周辺では 8 月 7 日 21:30 前から降り始めた雨は、断続的に降り続きましたが、8 月 8 日 21:30 前に突然激しく降り出し、22:30 には藤原岳雨量観測所で 10 分間に 19mm もの大雨が観測されました。この大雨によって土石流が発生したと考えられます。

台風 10 号によってもたらされた雨の総雨量は 333mm (8 月 7 日 22:00～9 日 21:00)、最大 24 時間雨量は 277mm (8 月 8 日 15:00～9 日 15:00)、最大時間雨量は 43mm (8 月 8 日 23:00)、最大 10 分間雨量は 19mm (8 月 8 日 22:30) でした。

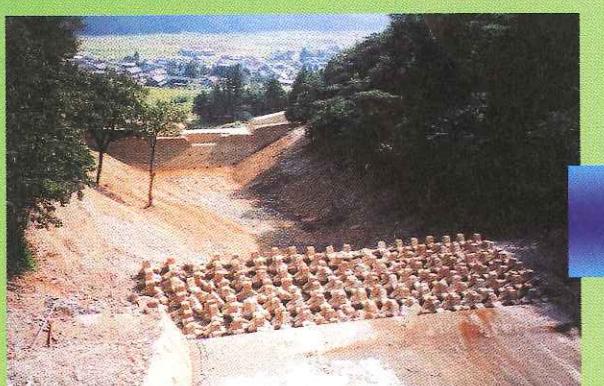
平成14年9月

■小瀧川1号えん堤の土石流捕捉状況

→ 小瀧川2号、1号えん堤で土石流を捕捉。 ...②

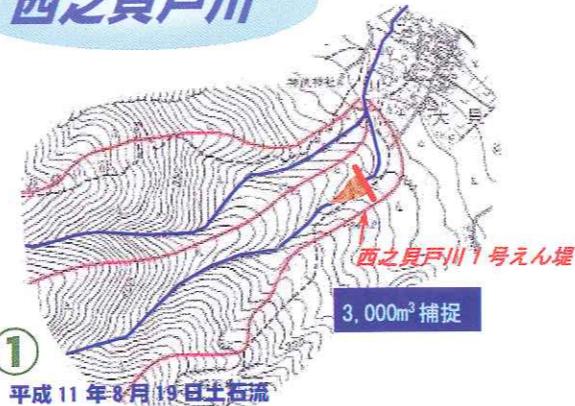
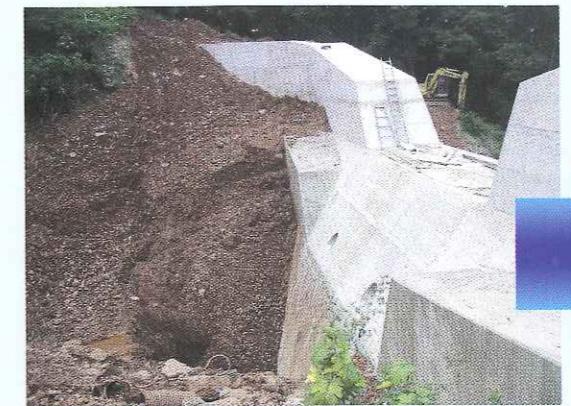
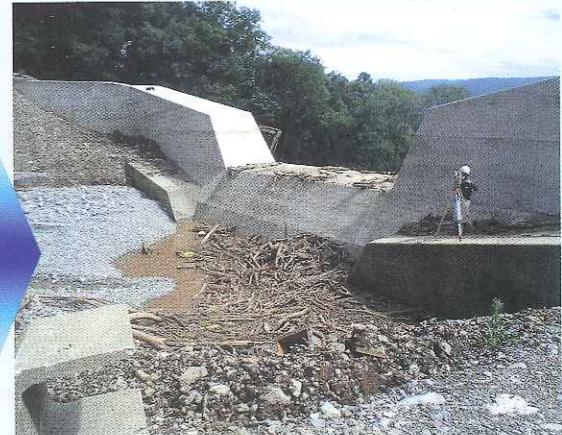
■西之貝戸川1号えん堤の土石流捕捉状況

→ 西之貝戸川3号、2号、1号えん堤で土石流を捕捉。

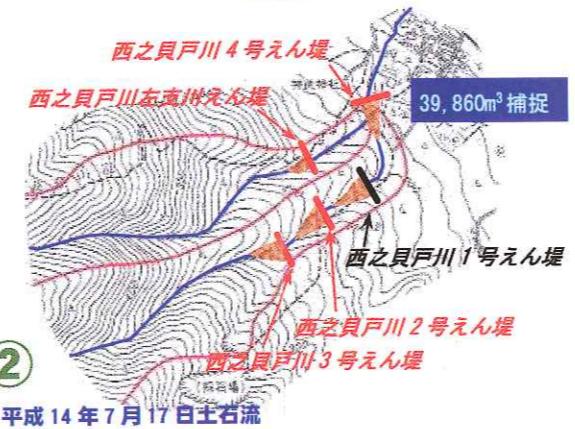
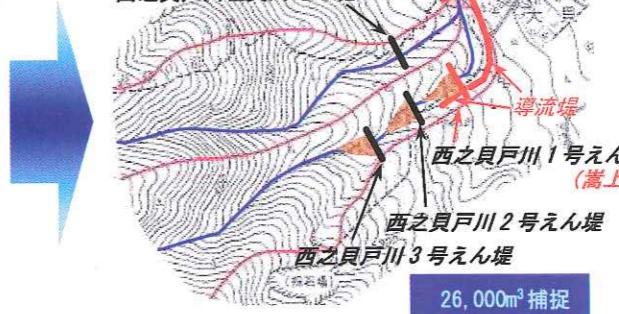
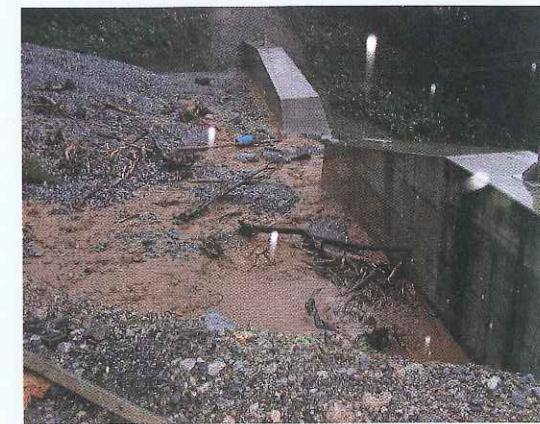
平成15年8月

■西之貝戸川2号えん堤の土石流捕捉状況

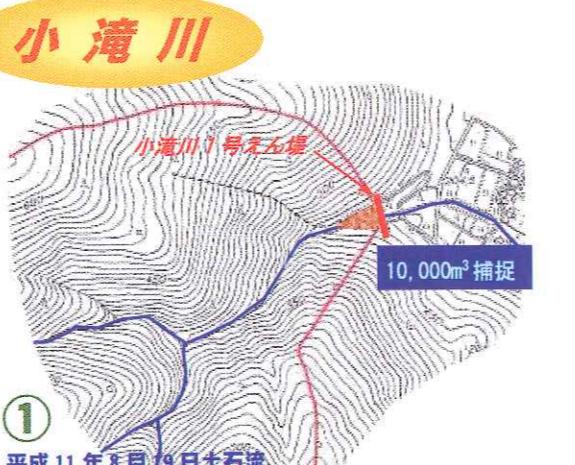
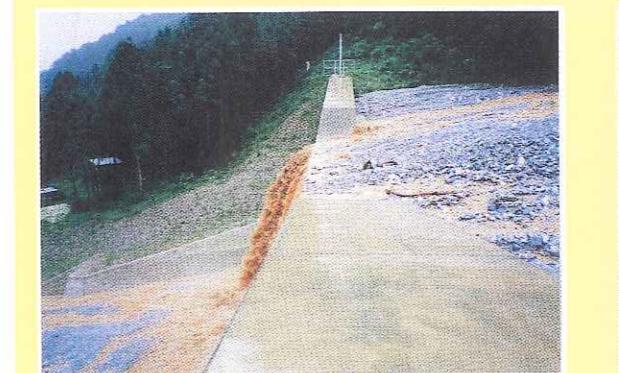
平成15年8月

■小瀧川1号えん堤の土石流捕捉状況

→ 小瀧川2号、1号えん堤、遊砂地で土石流を捕捉。 ...③

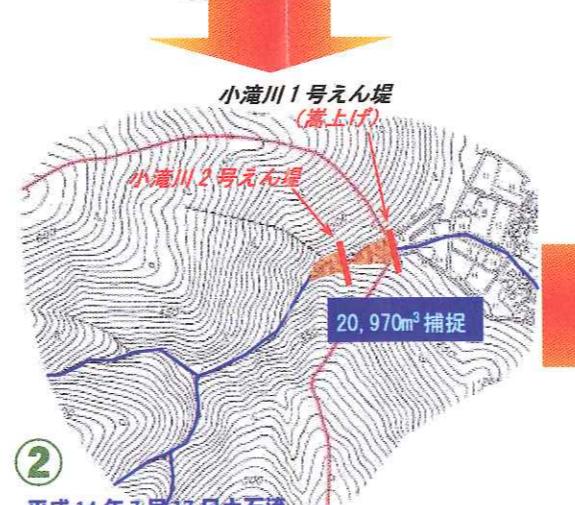
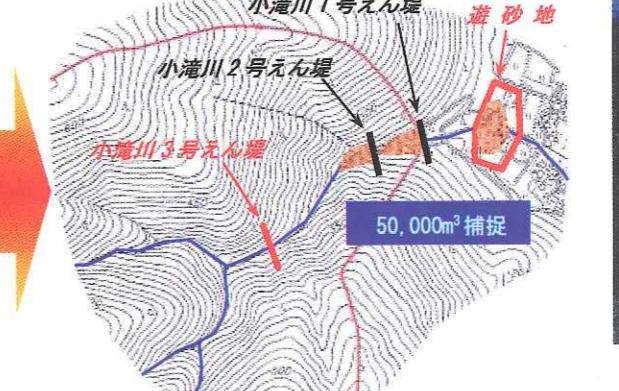
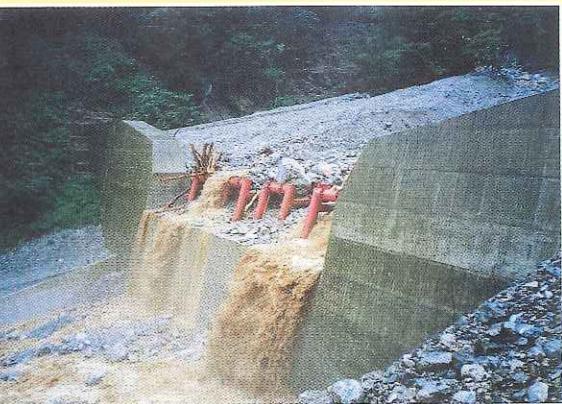
平成15年8月

■小瀧川2号えん堤の土石流捕捉状況

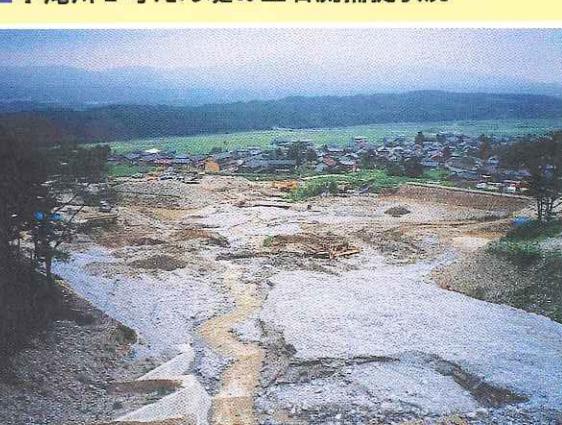
平成15年8月

■遊砂地の土石流捕捉状況

小瀧川1号えん堤の下流に遊砂地を整備。

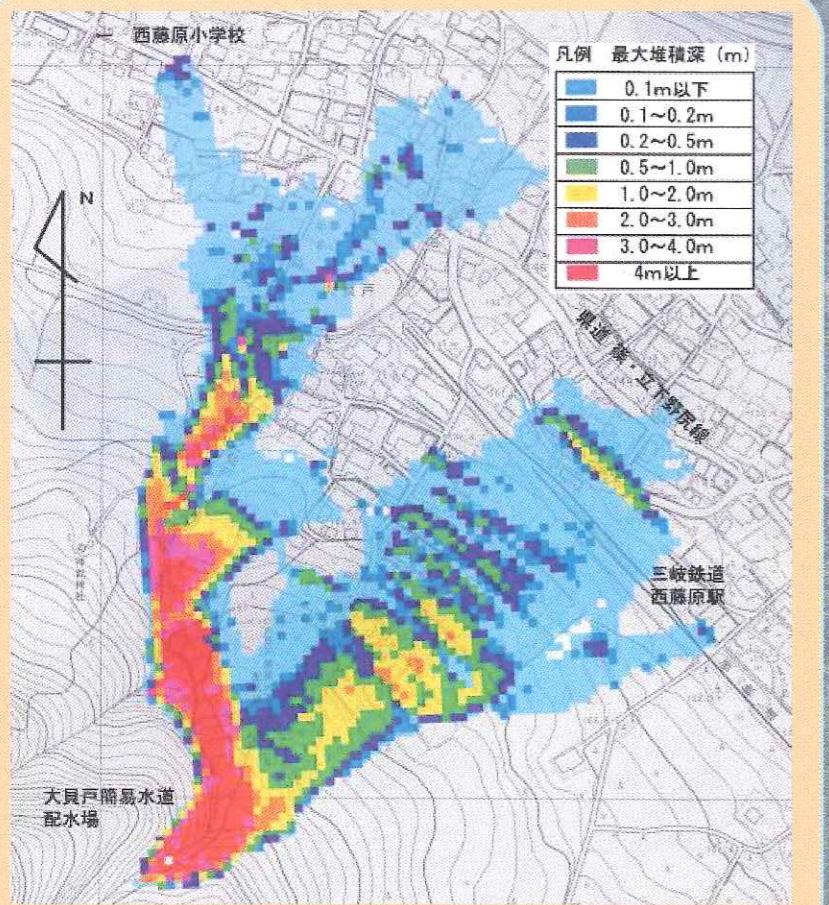
もしも砂防えん堤がなかったら…

(財)砂防・地すべり技術センターが行った数値シミュレーションによれば、平成14年7月17日に西之貝戸川で発生した土石流を例に、もしも砂防設備がなかった場合、土石流は住宅地を越えて西藤原小学校付近まで達し、さらに、西藤原駅方向の流れも駅を越えて県道まで達することになり、甚大な被害が生じた可能性のあることがわかります。

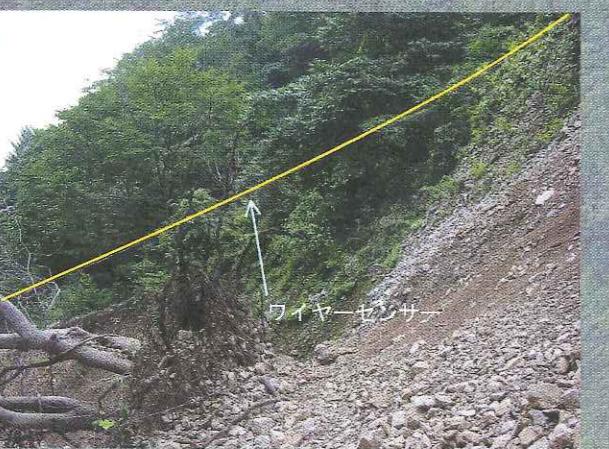
■ ワイヤーセンサーのはたらき

渓流の上流に土石流の発生を検知するためのワイヤーセンサー、振動センサー、監視カメラを設置しています。土石流の流下によるワイヤーの切断、あるいは土石流の振動をとらえると、えん堤や町内に設置されているサイレンが鳴ります。
