杜 の 街 開 発 事 業
に 係 る 事 後 調 査 報 告 書
(期 工 事 区 域 : 供 用 後)
(期 工 事 区 域 : 工 事 中)

平 成 1 8 年 3 月

三 交 不 動 産 株 式 会 社

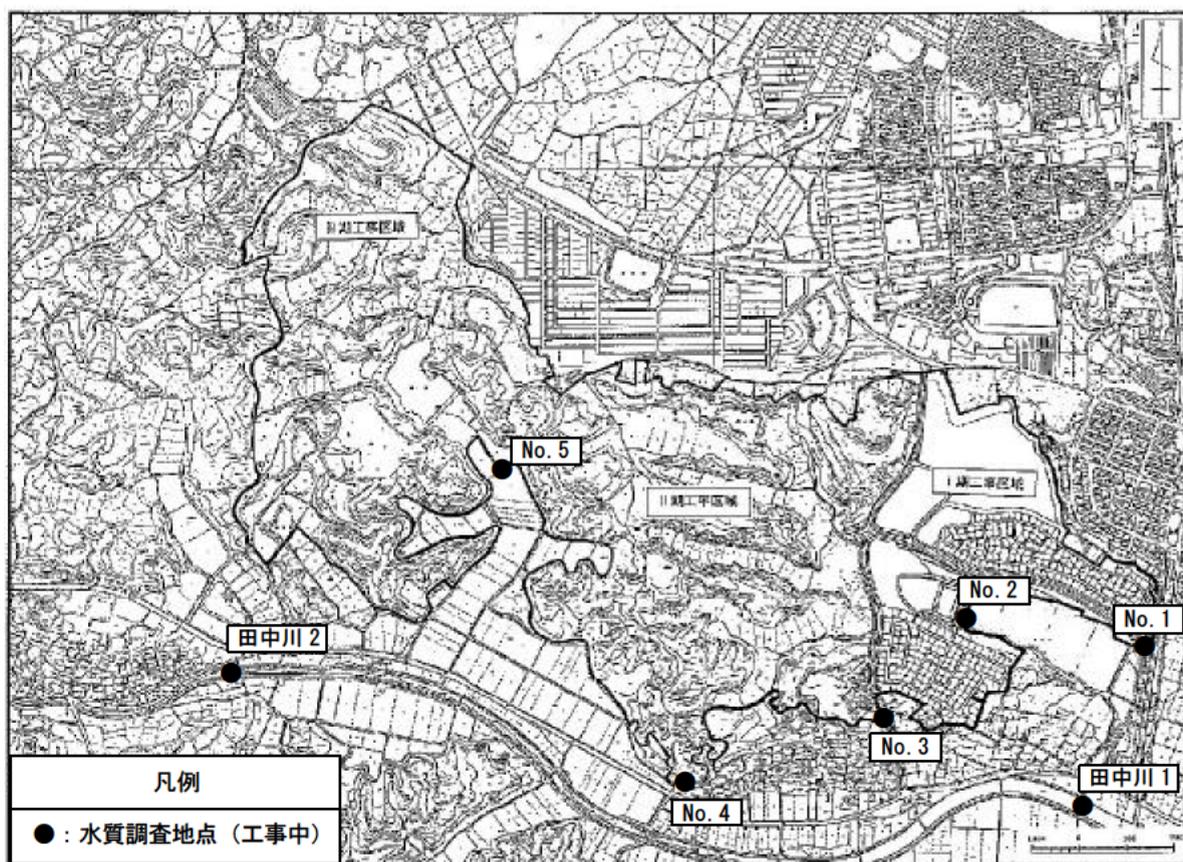
図3-1(1) 水質調査地点 (工事中の濁水)

調査は、図3-1(1)、(2)に示したとおり、工事中の濁水調査はNo.1～No.5の最終沈砂池出口等5地点及び流出先河川である田中川の上流と下流の2地点で、供用後の調査は田中川の処理水放流先の上流と下流の2地点で実施した。

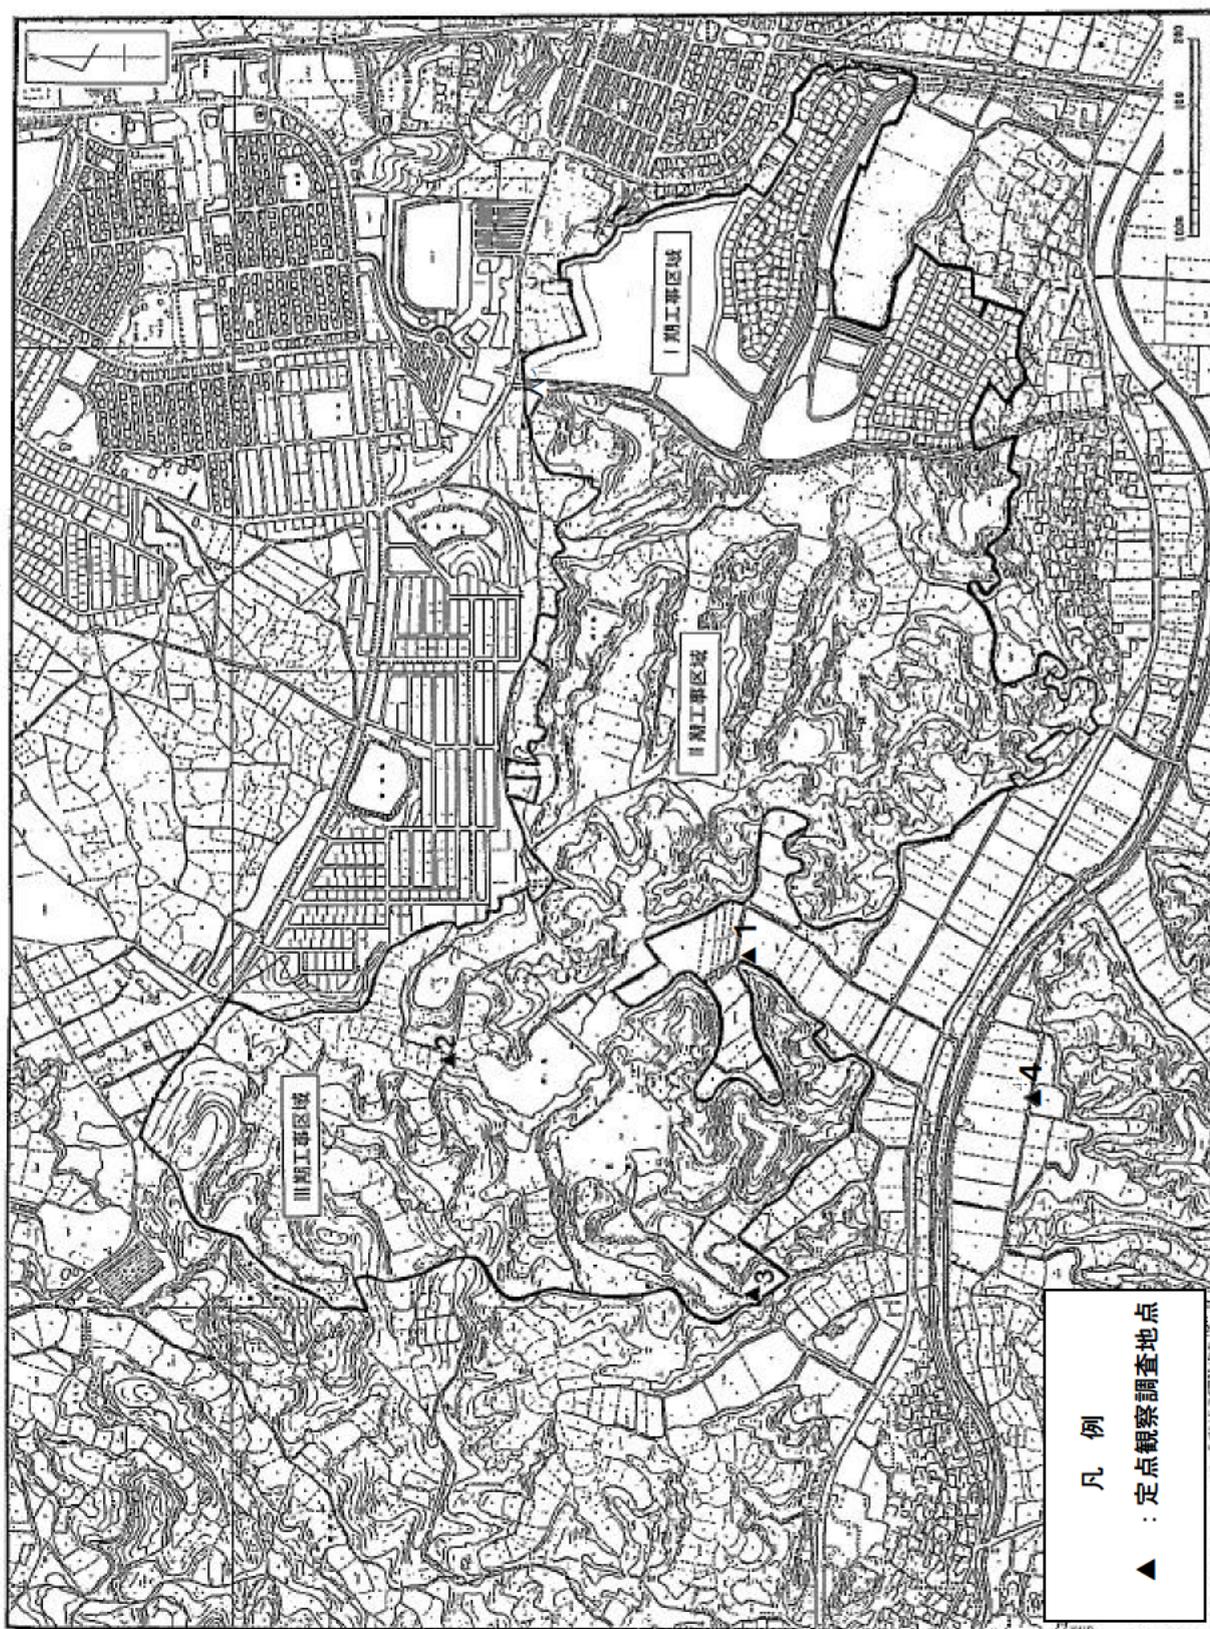
图 6-1 才オタ力等調査定点

調査定点は図 4 - 1 に示したとおりである。

事業区域を広く眺望できる 4 地点を選定し、事業区域及び事業区域周辺における飛翔等の出現状況を記録した。

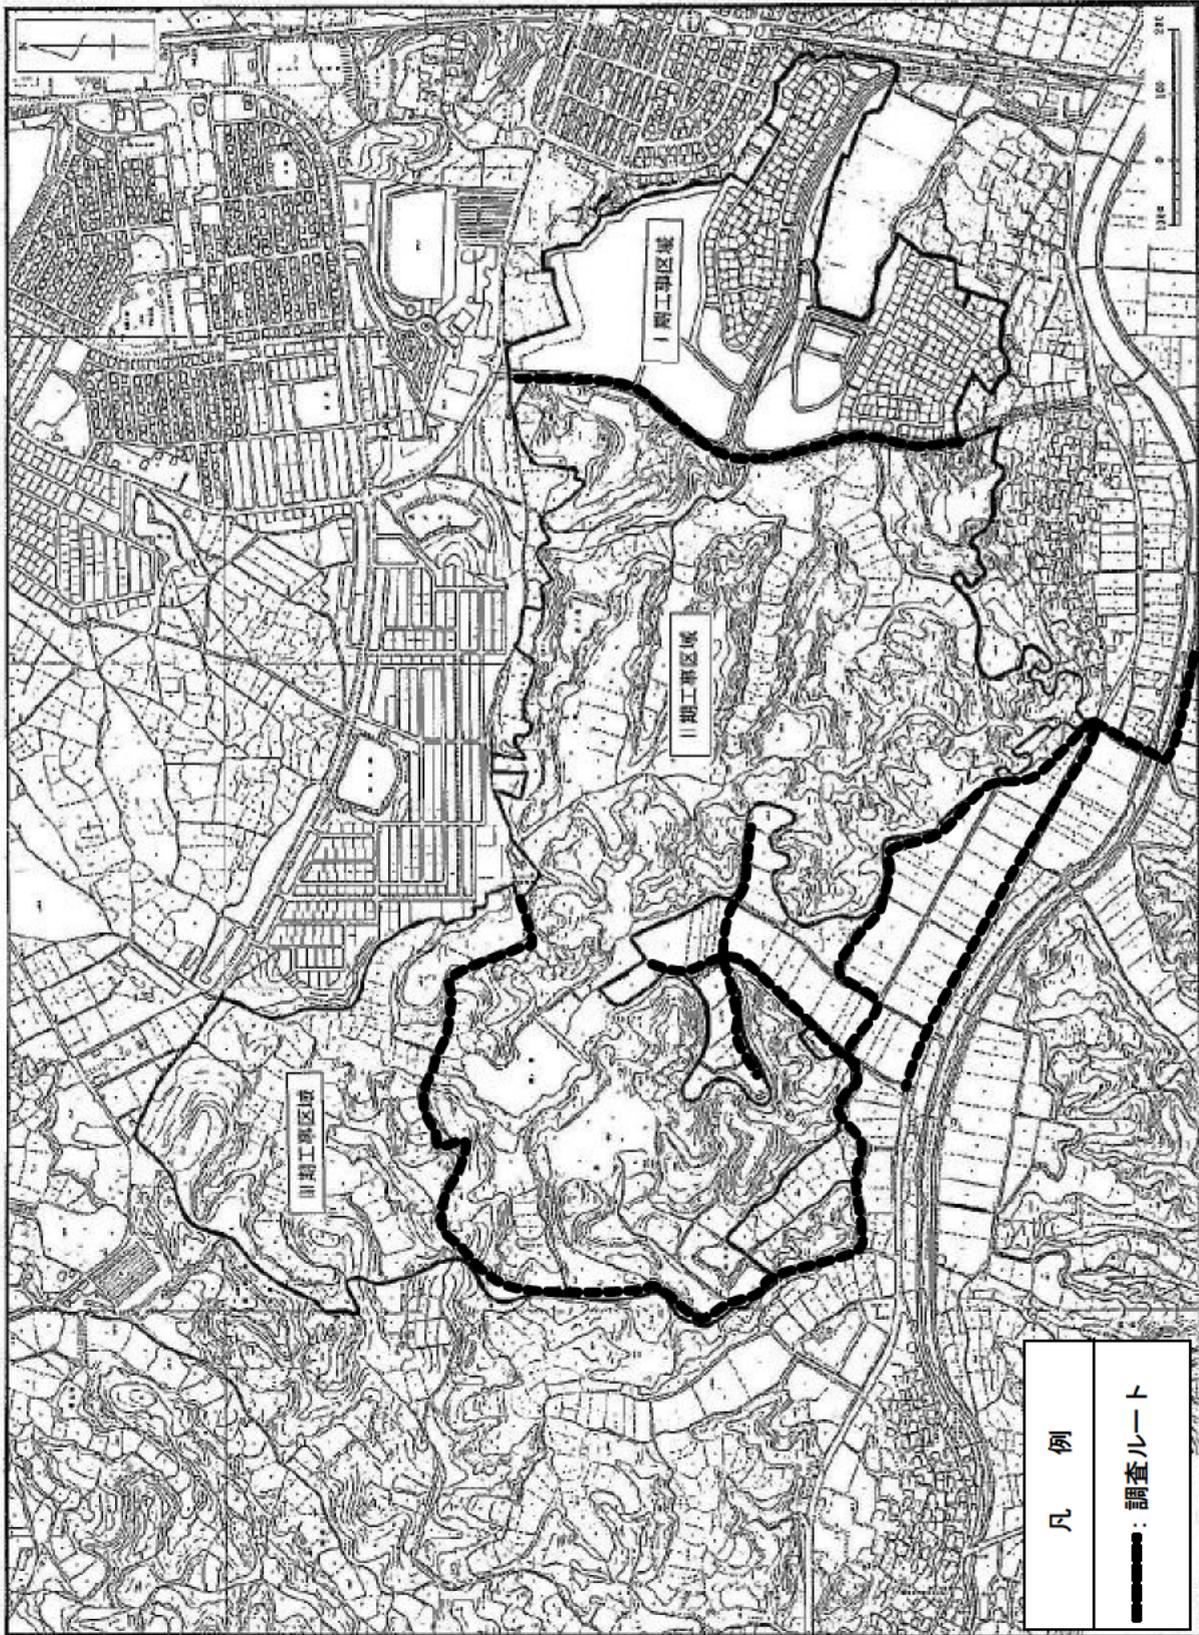
図6-3 コアジサシ、オオヨシキリ、チュウウサギ、サンコウチヨウ調査ルート

調査ルートは図 4 - 3 に示したとおりである。

調査は事業区域及びその周辺を任意に踏査し、生息状況の確認に努めた。なお、調査には 8 倍程度の双眼鏡等を用いて実施した。

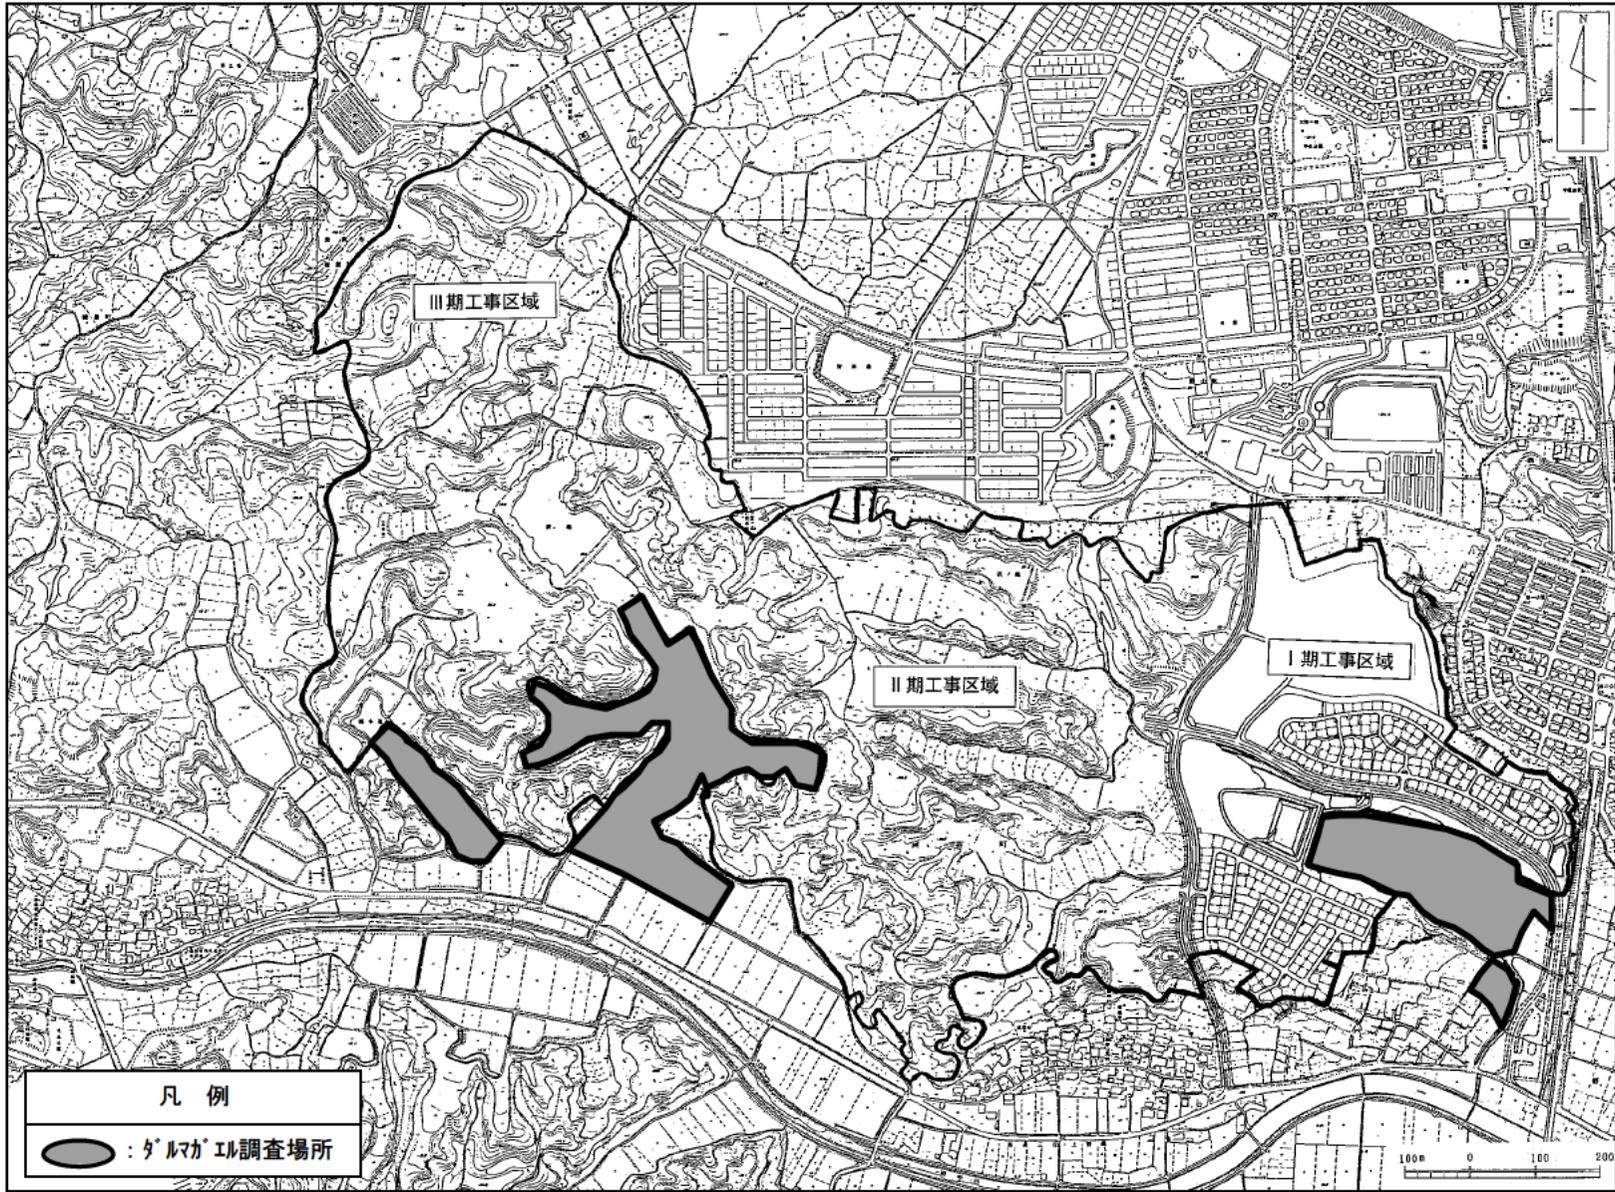
図4-8 ダルマガエル調査場所

調査場所は図 4 - 8 に示したとおり、現況確認地点東側の水田、水路や事業区域南側の水田等を中心に実施した。
