中勢北部サイエンスシティ第1期事業計画

に係る事後調査報告書

平成18年度

津 市

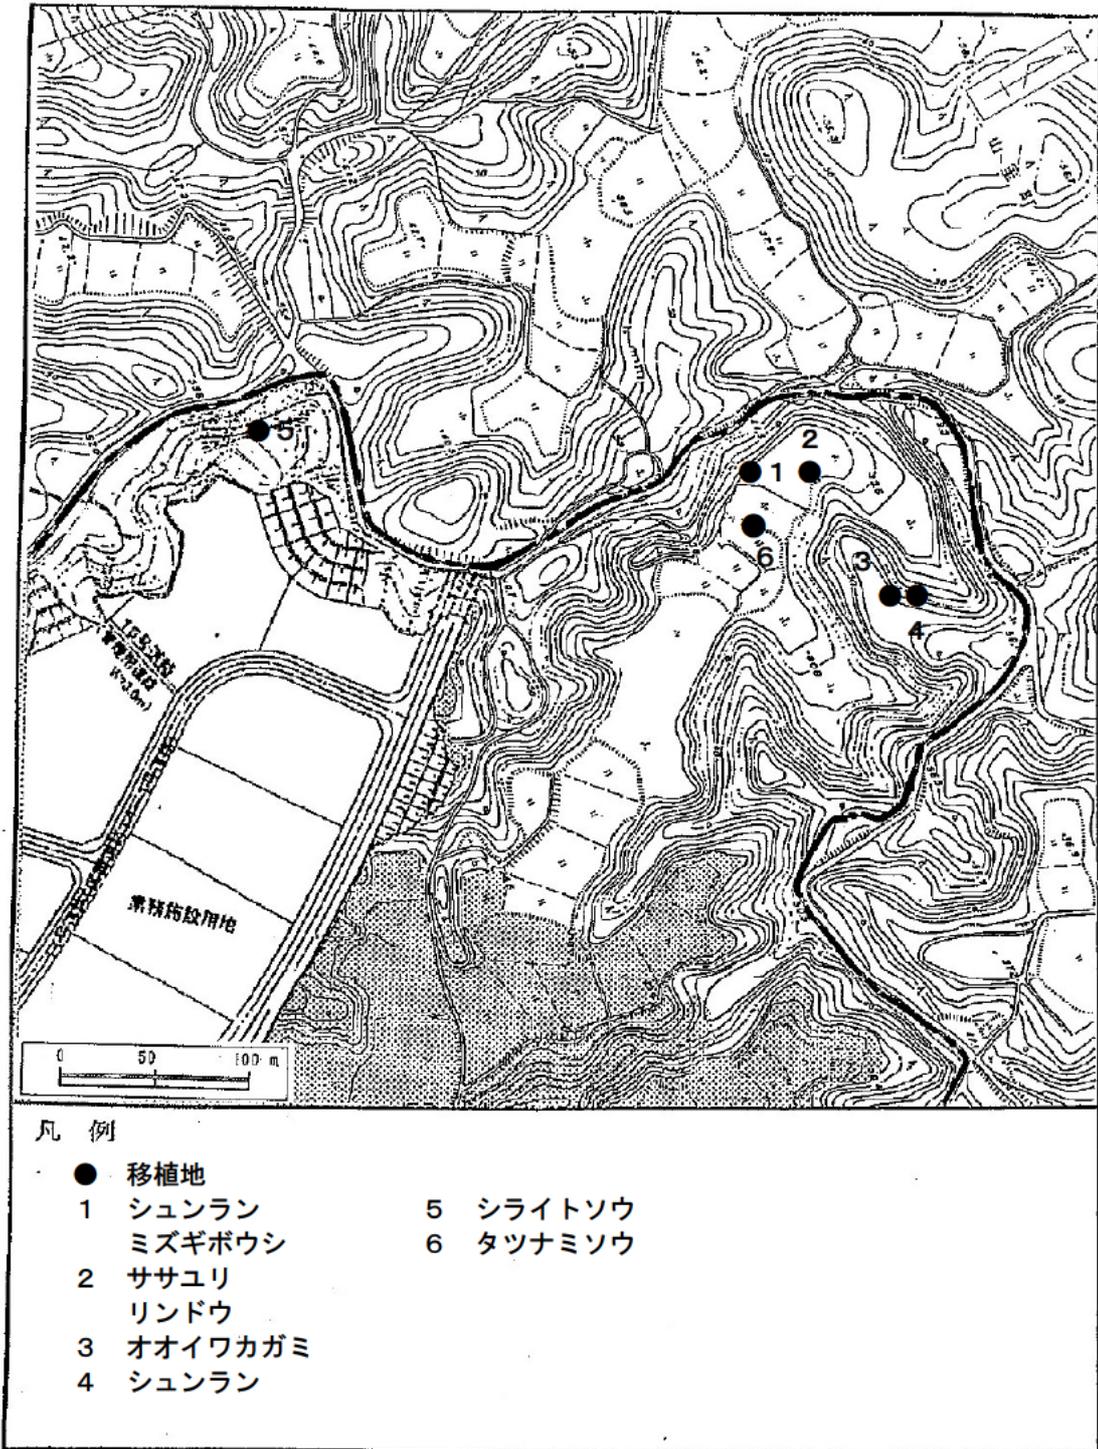
図4-1-1(1) 特筆すべき植物移植地点

調査は、平成8年度に移植した6種（オオイワカガミ、リンドウ、シライトソウ、ミズキボウシ、ササユリ、シュンラン）および、平成13年度に移植した1種（タツナミソウ）について保全区域内の移植地点において活着状況の調査を実施した。

移植地点及び調査範囲は図4 - 1 - 1 (1)、(2)に示した。

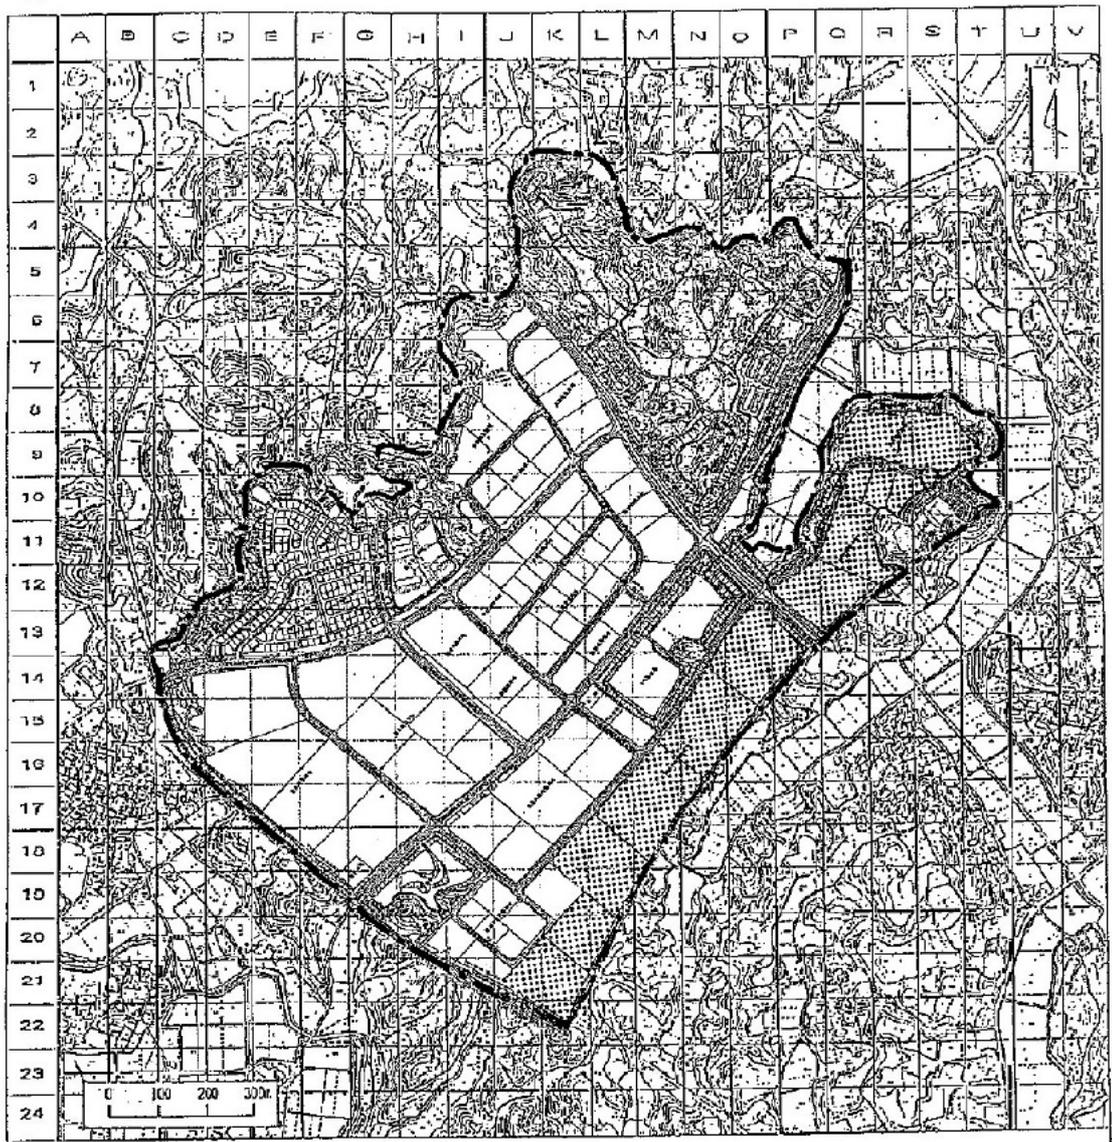
图 4 - 1 - 1 (2) 未改变区域调查范围

また、保全区域と改変予定の未改変区域において、生育の可能性のあるカワラナデシコ、コモウセンゴケ、フデリンドウ、タツナミソウ、オミナエシ、シライトソウについて生育確認調査を実施した。

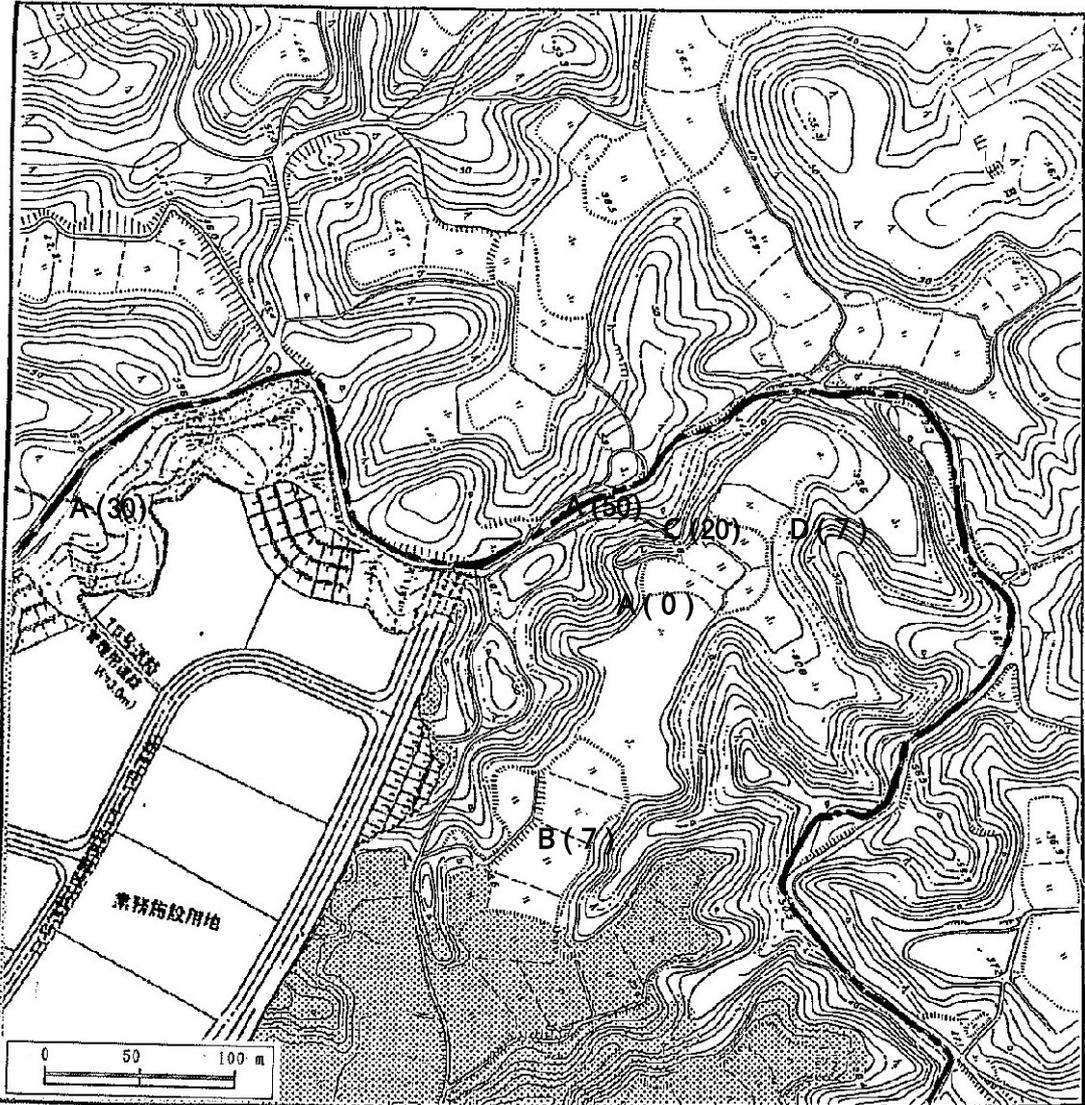
図 4 - 1 - 2 特筆すべき植物確認位置

確認位置を図4-1-2に、生育状況を写真4-1-11~20に示した。

カワラナデシコ：保全区域Aの道沿い2ヶ所(確認地点B、C)で計27株の生育を確認した。

タツナミソウ：保全区域Aの2ヶ所(確認地点A、D)で60株以上を確認した。地点Bでは昨年に続き、ススキなどが茂り確認ができなかった。確認株は昨年度に比べ減少したものの、ほとんどが開花しており、生育は良好であると思われる。

シライトソウ：保全区域Bの1ヶ所で約30株を確認した。確認株は開花もみられ、生育は良好であると思われる。

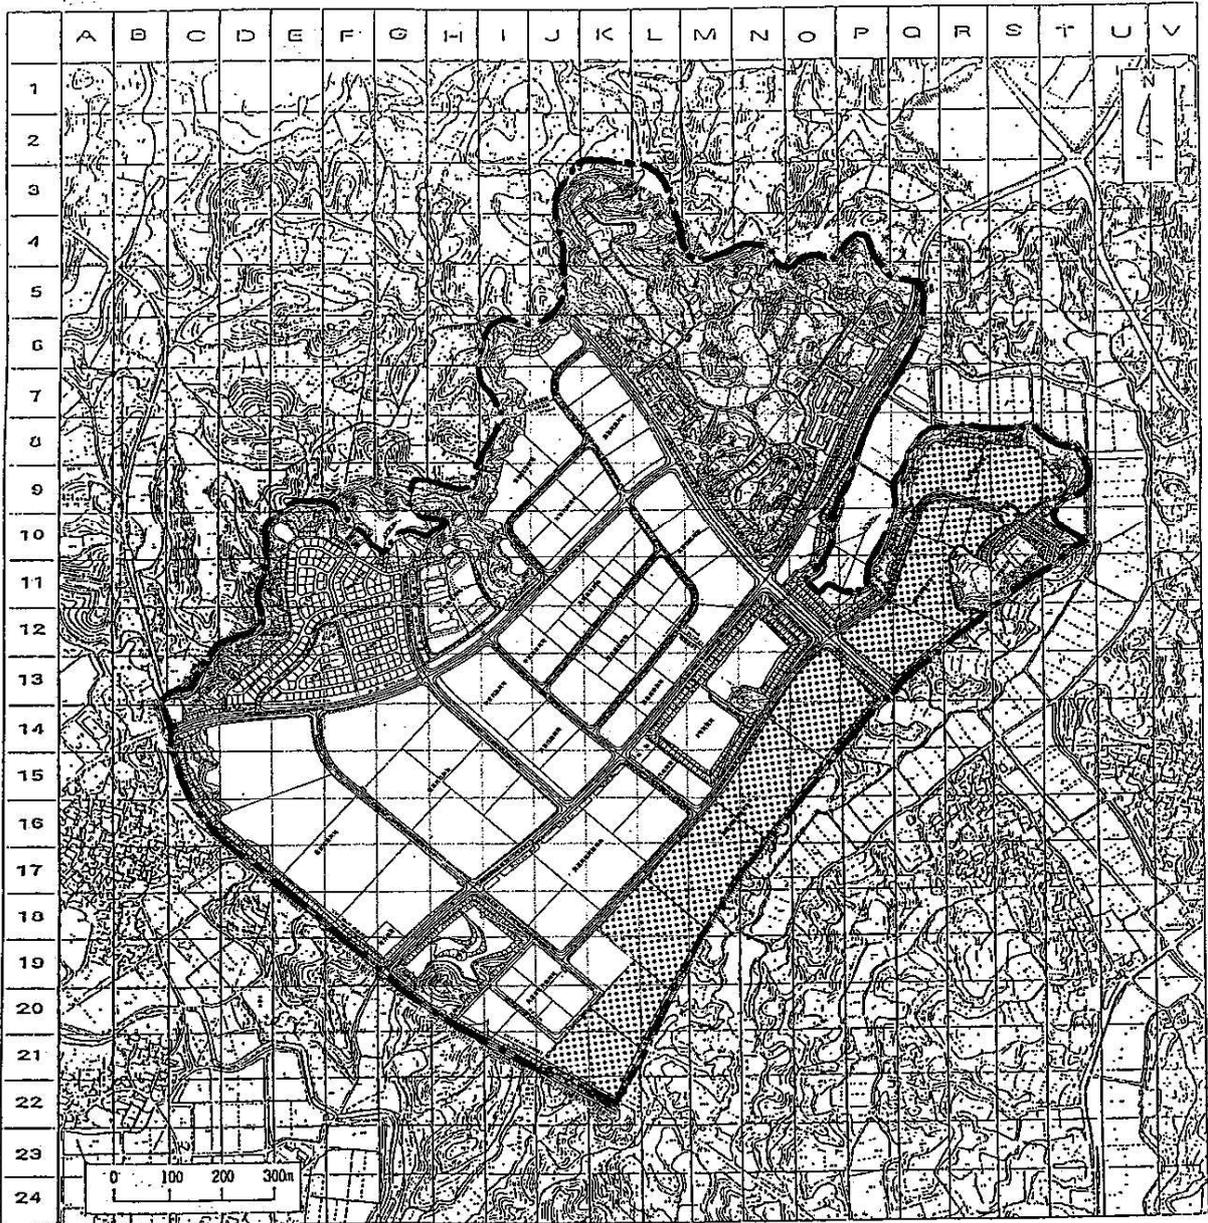
图 4 - 2 - 1 調查地点

調査範囲は事業区域及びその周辺とし、調査地点は図4 - 2 - 1に示したとおり調査範囲を広く見渡せる2地点を設定した。

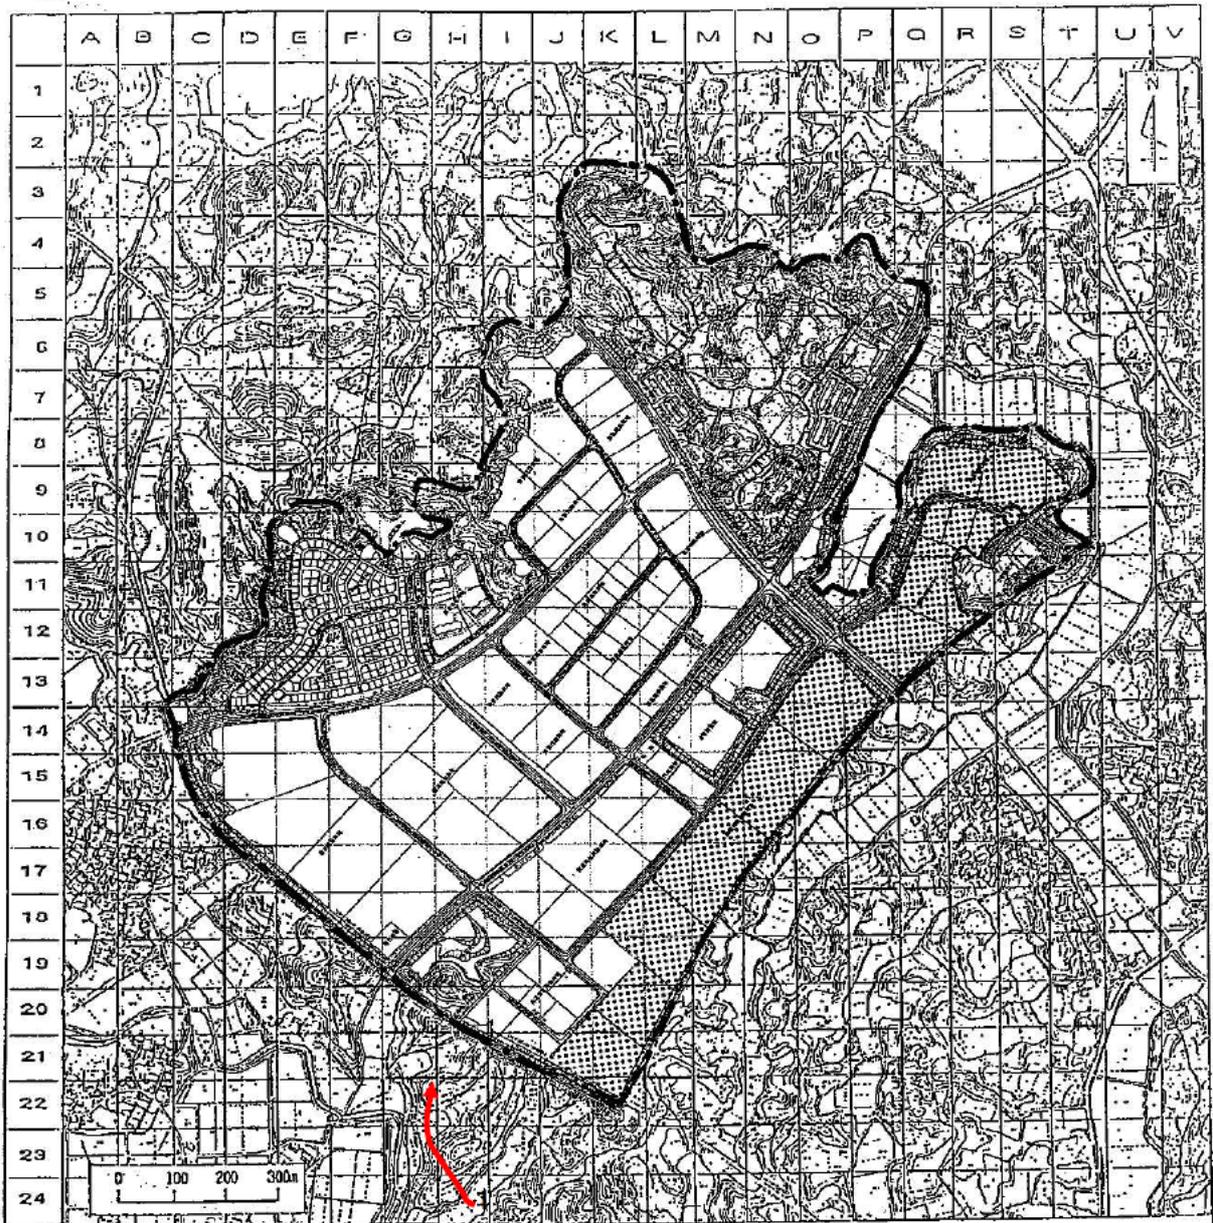
図 4 - 2 - 2 才オタ力確認状況

調査の結果、調査対象種2種（オオタカ、ハイタカ）のうち、事業実施区域南側においてオオタカ1種を確認した。

種名	雌雄・齢	確認時間	確認状況
1	オオタカ	雄・成鳥	8:53～8:53	事業実施区域南側の水田付近の林縁を飛翔する1個体を確認。すぐに林に隠れて消失。

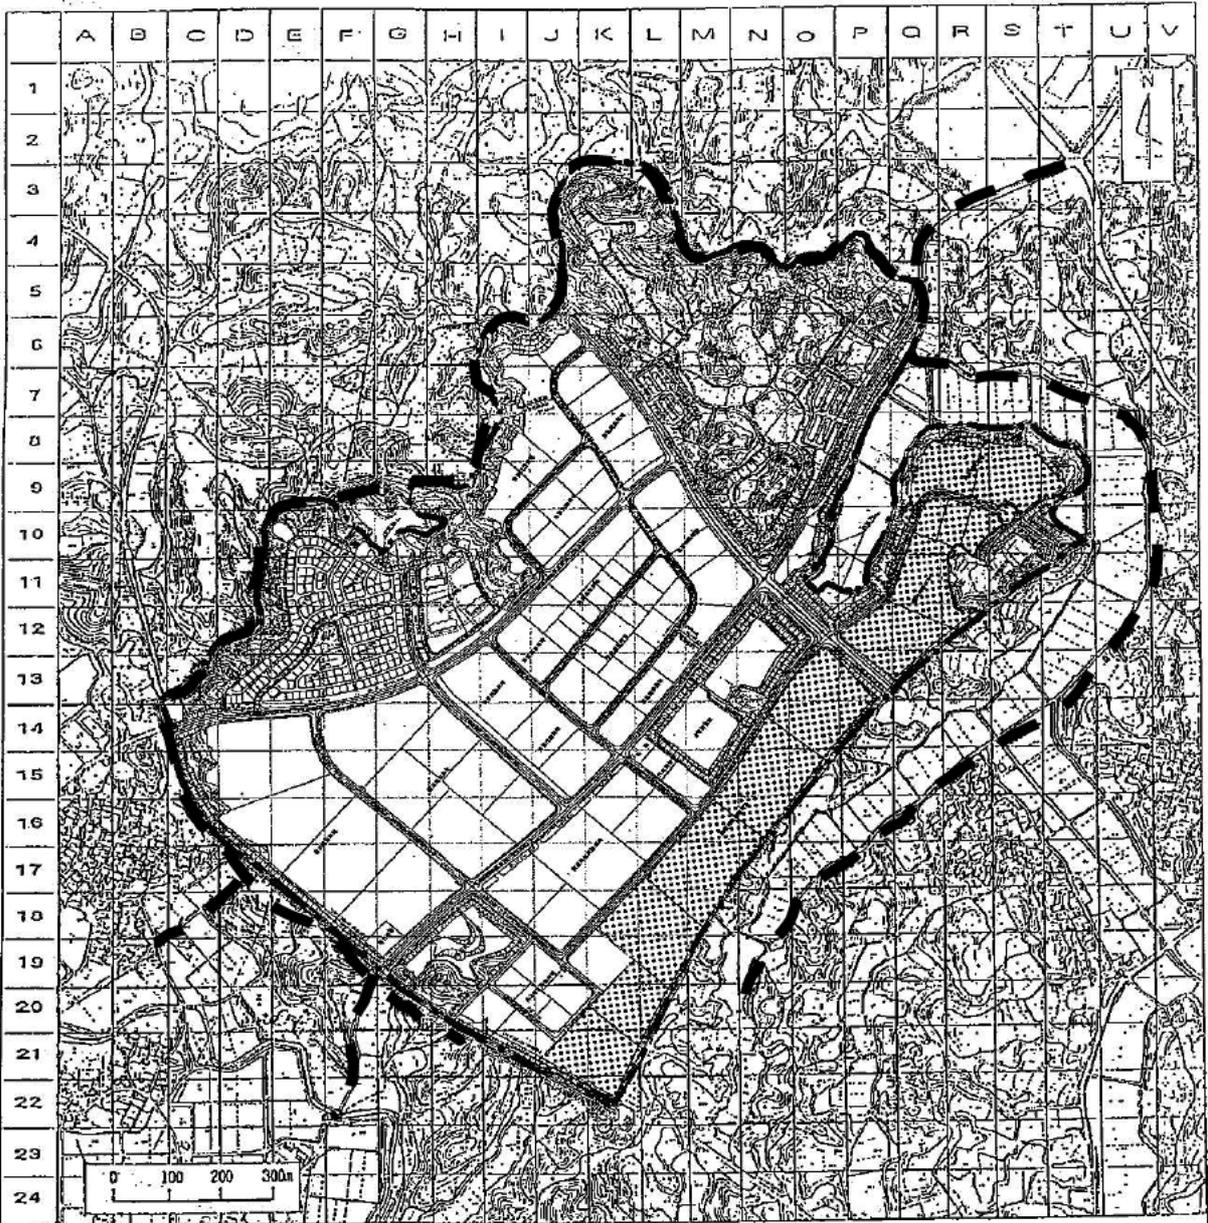
図4-3-1 調査場所

調査は、事業区域及びその周辺の水田や放棄水田を中心に実施した。

調査場所は図4 - 3 - 1 に示した。

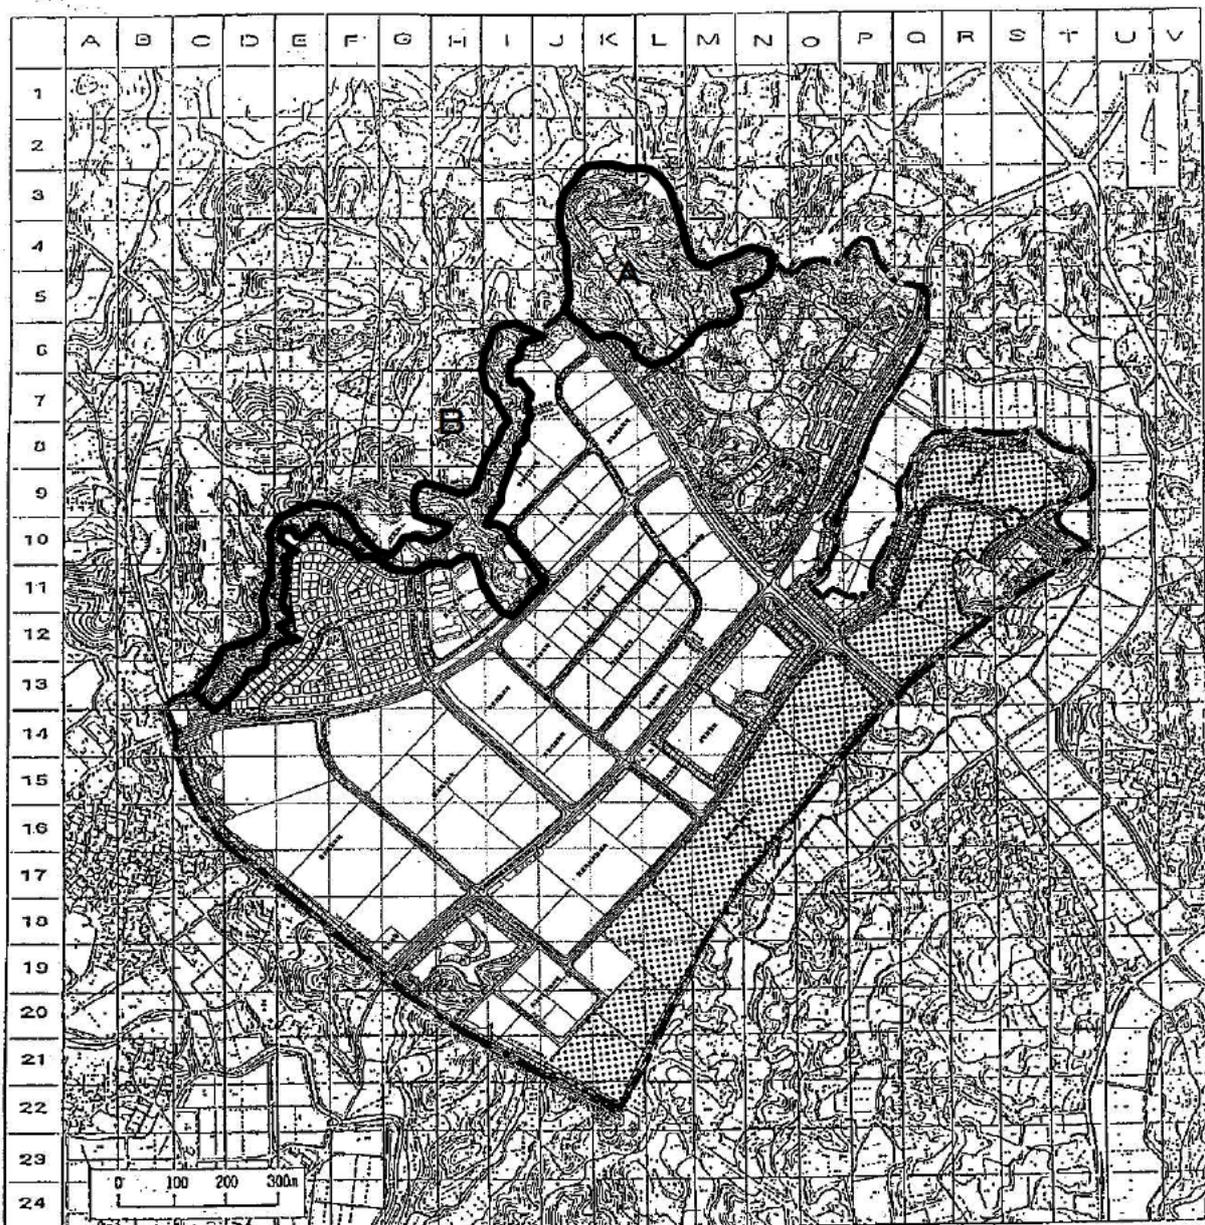
图 4 - 4 - 1 调查区域位置图 (保全区域A、B)

調査は、第 1 期事業区域の保全区域 A ・ B で行った。

調査範囲は図 4 - 4 - 1 ( 第 1 期事業区域 ) に示した。

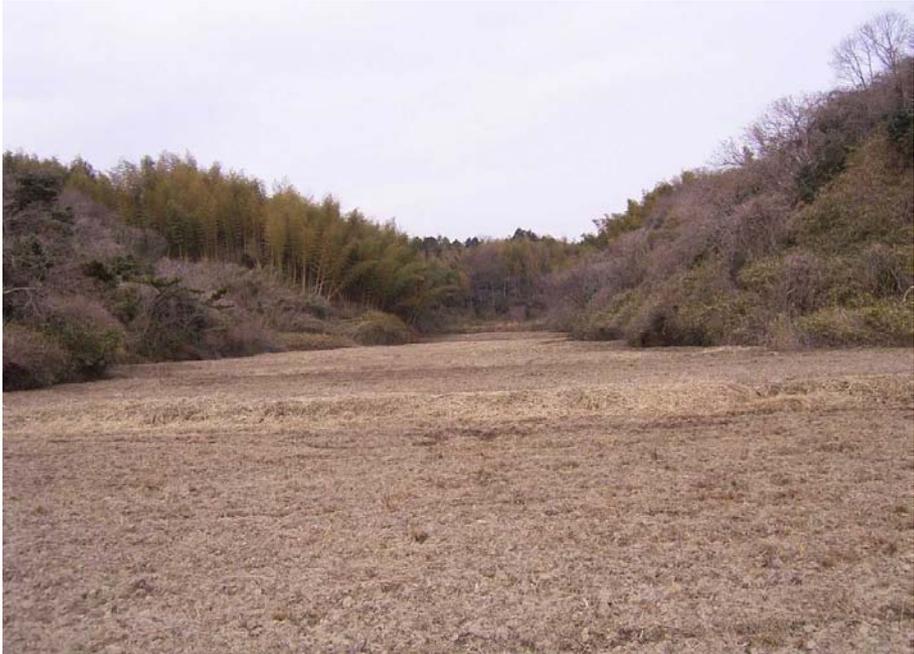
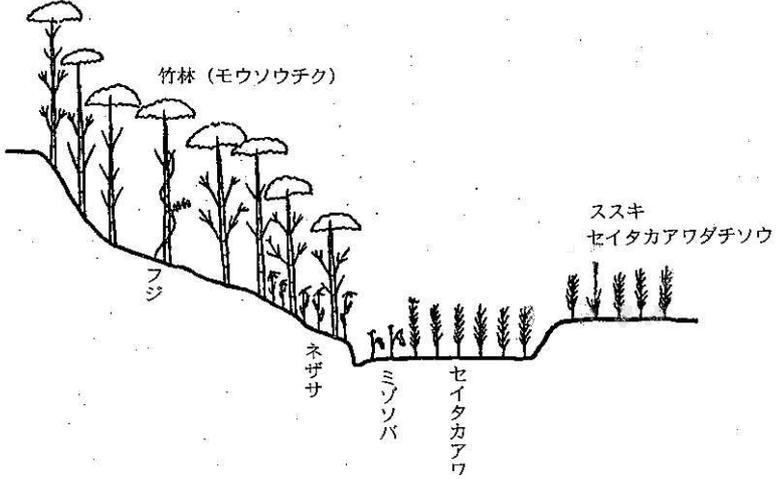
図 4 - 4 - 2 代表的生息環境の断面模式図 (保全区域 A)

保全区域Aでは、水田はすべて耕作が放棄されているが、保全区域であるため水路整備の他、除草や放棄水田の耕起等を実施している。耕起等の管理が行われていない場所ではセイタカアワダチソウやネザサの侵入した湿性草地に変化しており、一部ハンノキやヤナギ低木林となっている場所もみられる。

谷戸を取り囲む樹林地にはコナラや竹林が分布するが、人手がほとんどはっていないため、斜面は低木やネザサが繁茂し、ヤブ状の場所が多くなっている。

場所：保全区域 A	環境要素：樹林(コナラ、アカツ、竹)、ササ、放棄水田
環境の概要	<p>水田はすべて放棄され、管理区域を除き湿性草地に変化している。また、水田耕作に用いられた水路や溝のほとんどは、泥が堆積して埋まりつつある。</p> <p>谷戸を取り囲む樹林地は、コナラや竹林が分布するが、人手がほとんどはいていないため、低木やネザサが繁茂し、ヤブ状になっている場所が多くみられる。</p> <p>なお、本区域は保全区域であるため、放棄水田の除草・耕起や水路整備等を実施している。</p>
環境の概観

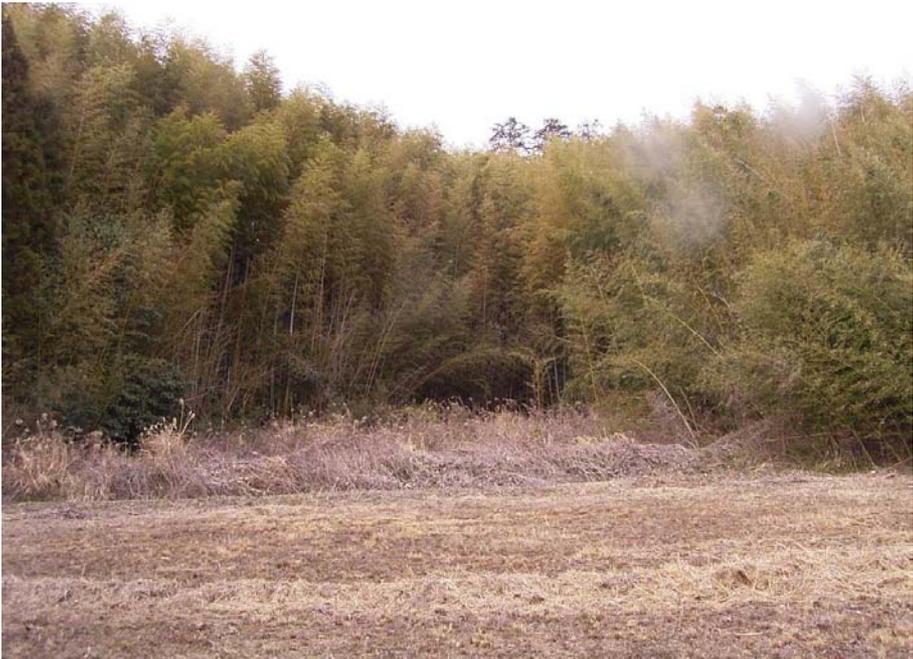
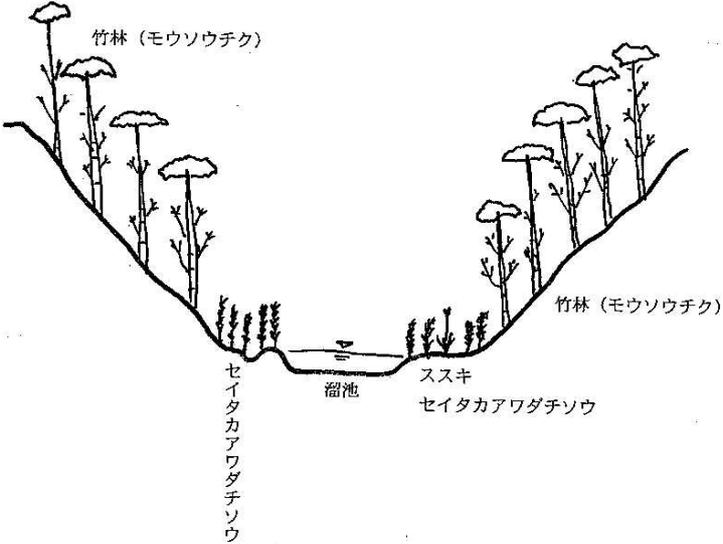
図4-4-3 代表的生息環境の断面模式図(保全区域B)

保全区域Bでは、新たに水路や溜池（水路下流側）が整備されているが、盛土部分に整備されていることから、水路では水が地下に浸透しほとんど溜まらない状況となっている。

また、一部に見られる水田も放棄され、セイタカアワダチソウやネザサの侵入した湿性草地に変化している。なお、この放棄水田の一部には、水深の浅い溜池が造られている。

場所：保全区域B	環境要素：樹林(竹、アカツ、コナラ)、ササ、放棄水田
環境の概要	<p>小さな谷戸にみられる水田は放棄され、湿性草地に変化している。その一部に溜池が造られているが、水田耕作に用いられた用水路や溝のほとんどは、雑草の繁茂等で埋没している。また、新たに整備された水路は、水が地下に浸透し、あまり溜まらない状況にある。谷戸を取り囲む樹林地や水路に面した樹林地は、竹林やコナラ等が分布するが、人手がはいっていないため、ヤブ状になっている。</p> <p>なお、水路の反対側は造成地となっている。</p>
環境の概観

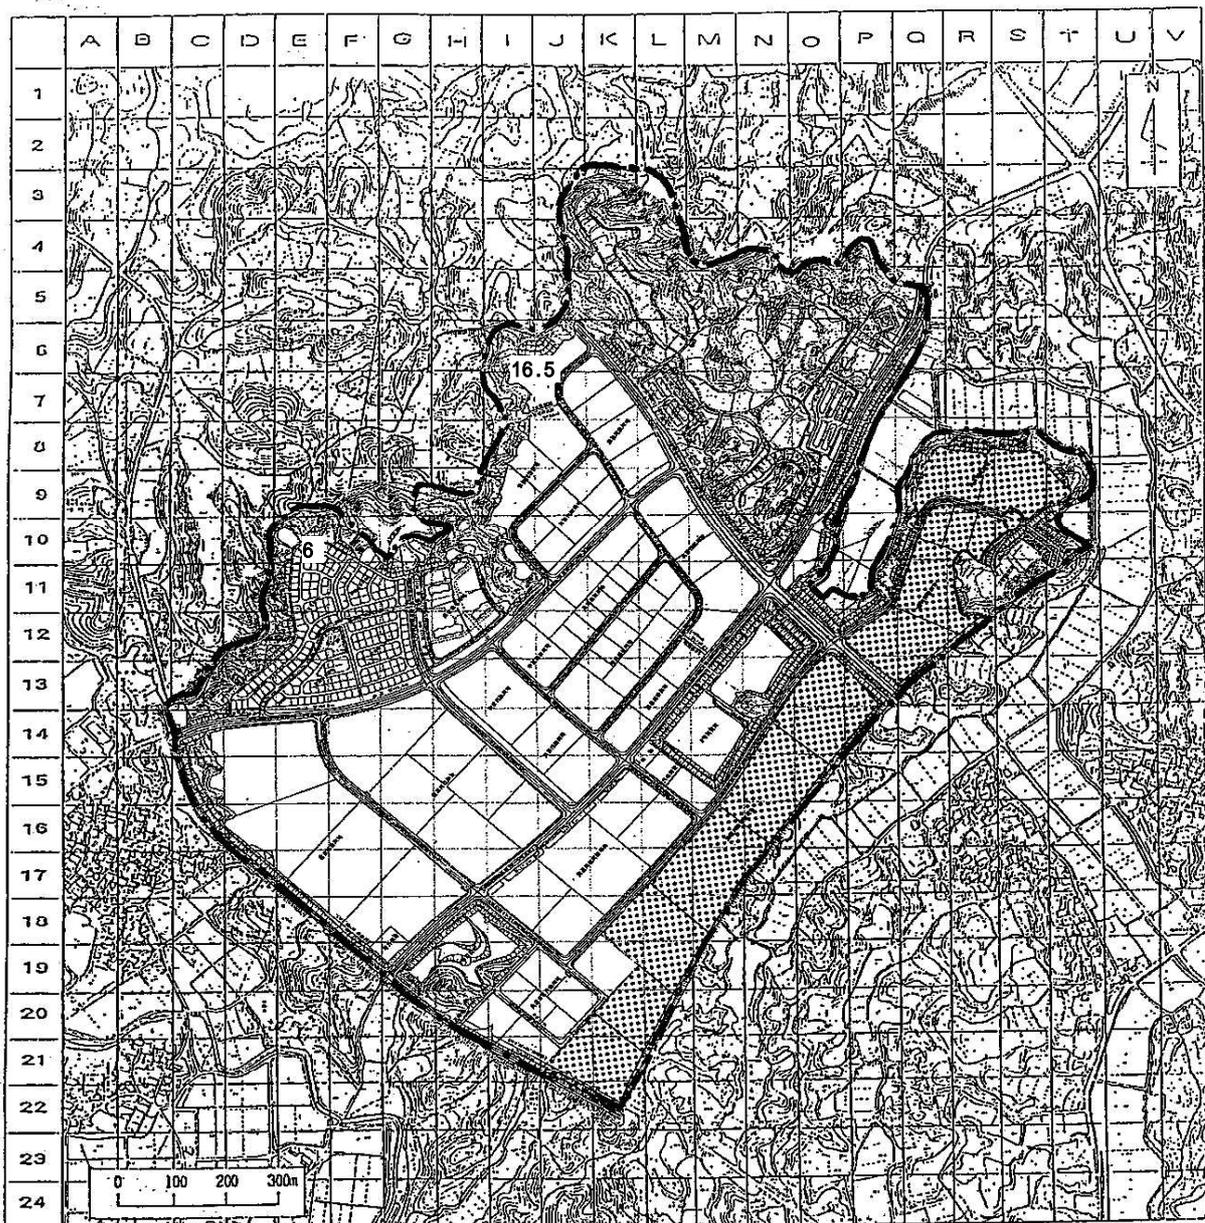
図4 - 4 - 5 カスミサンジョウウオ確認地点図（平成18年 全体：保全区域B）

合計では卵囊が65.5対で、区域別では、保全区域Aで43.0対、保全区域Bで22.5対であった。保全区域Bの確認は平成11年度以降継続して確認しており、保全区域Bの溜池付近において、定着したものと考えられる。なお、いずれの調査日にも成体は確認出来なかった。

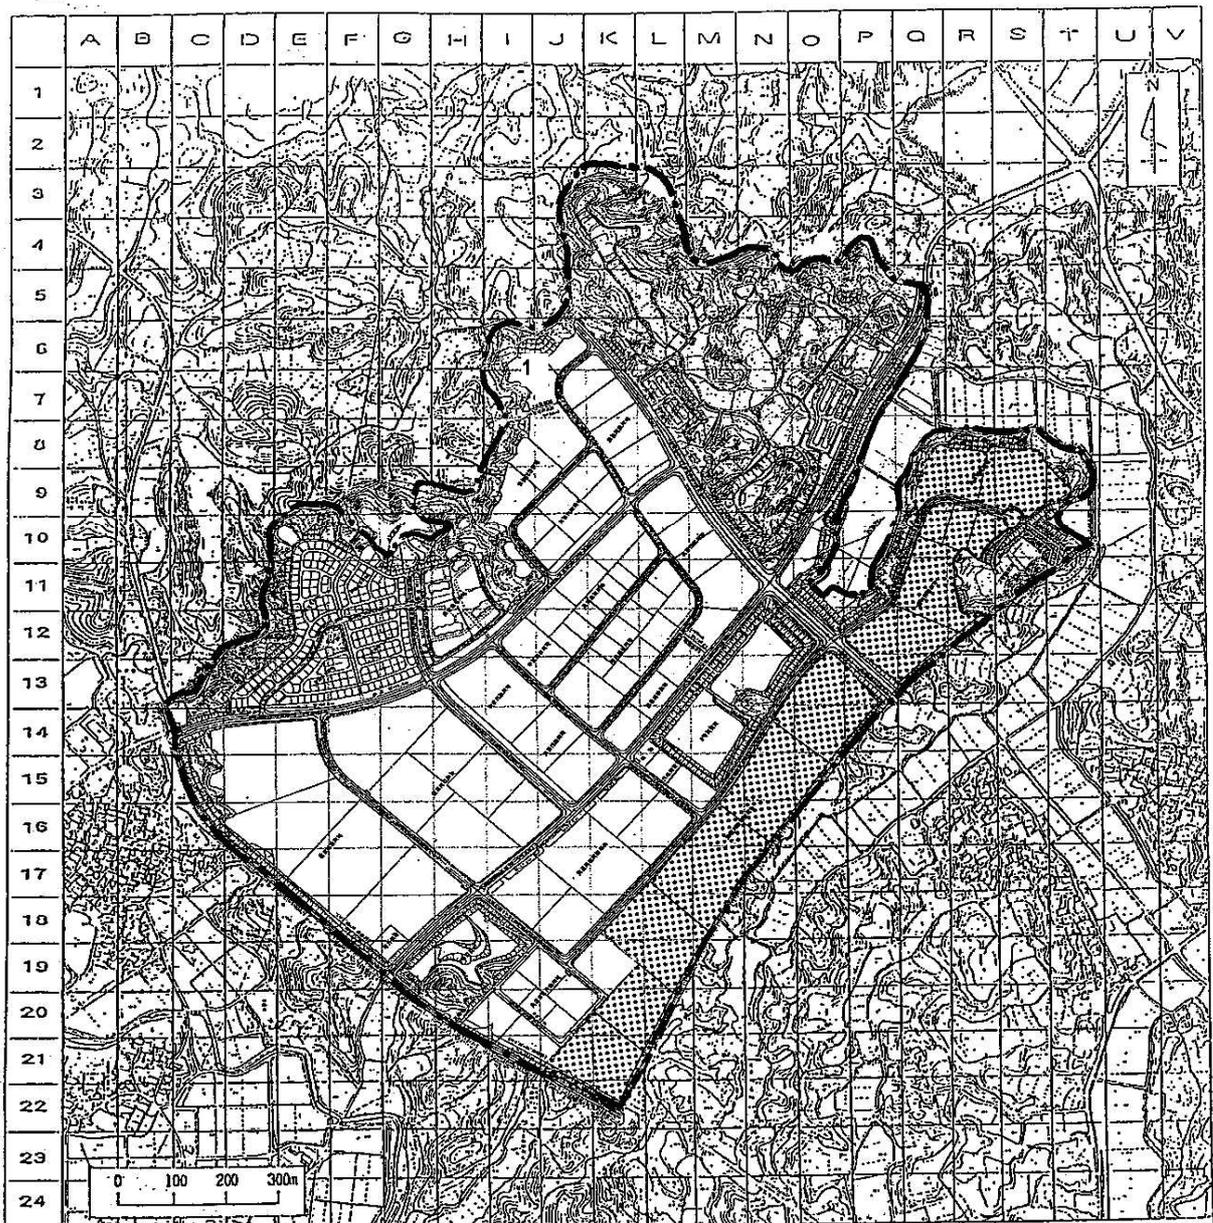
図 4 - 4 - 6 カスミサンショウウオ確認地点図 (平成 18 年 第 1 回調査): 保全区域 B )

また、保全区域Bにおいて、第1回調査で卵囊1対を確認した。

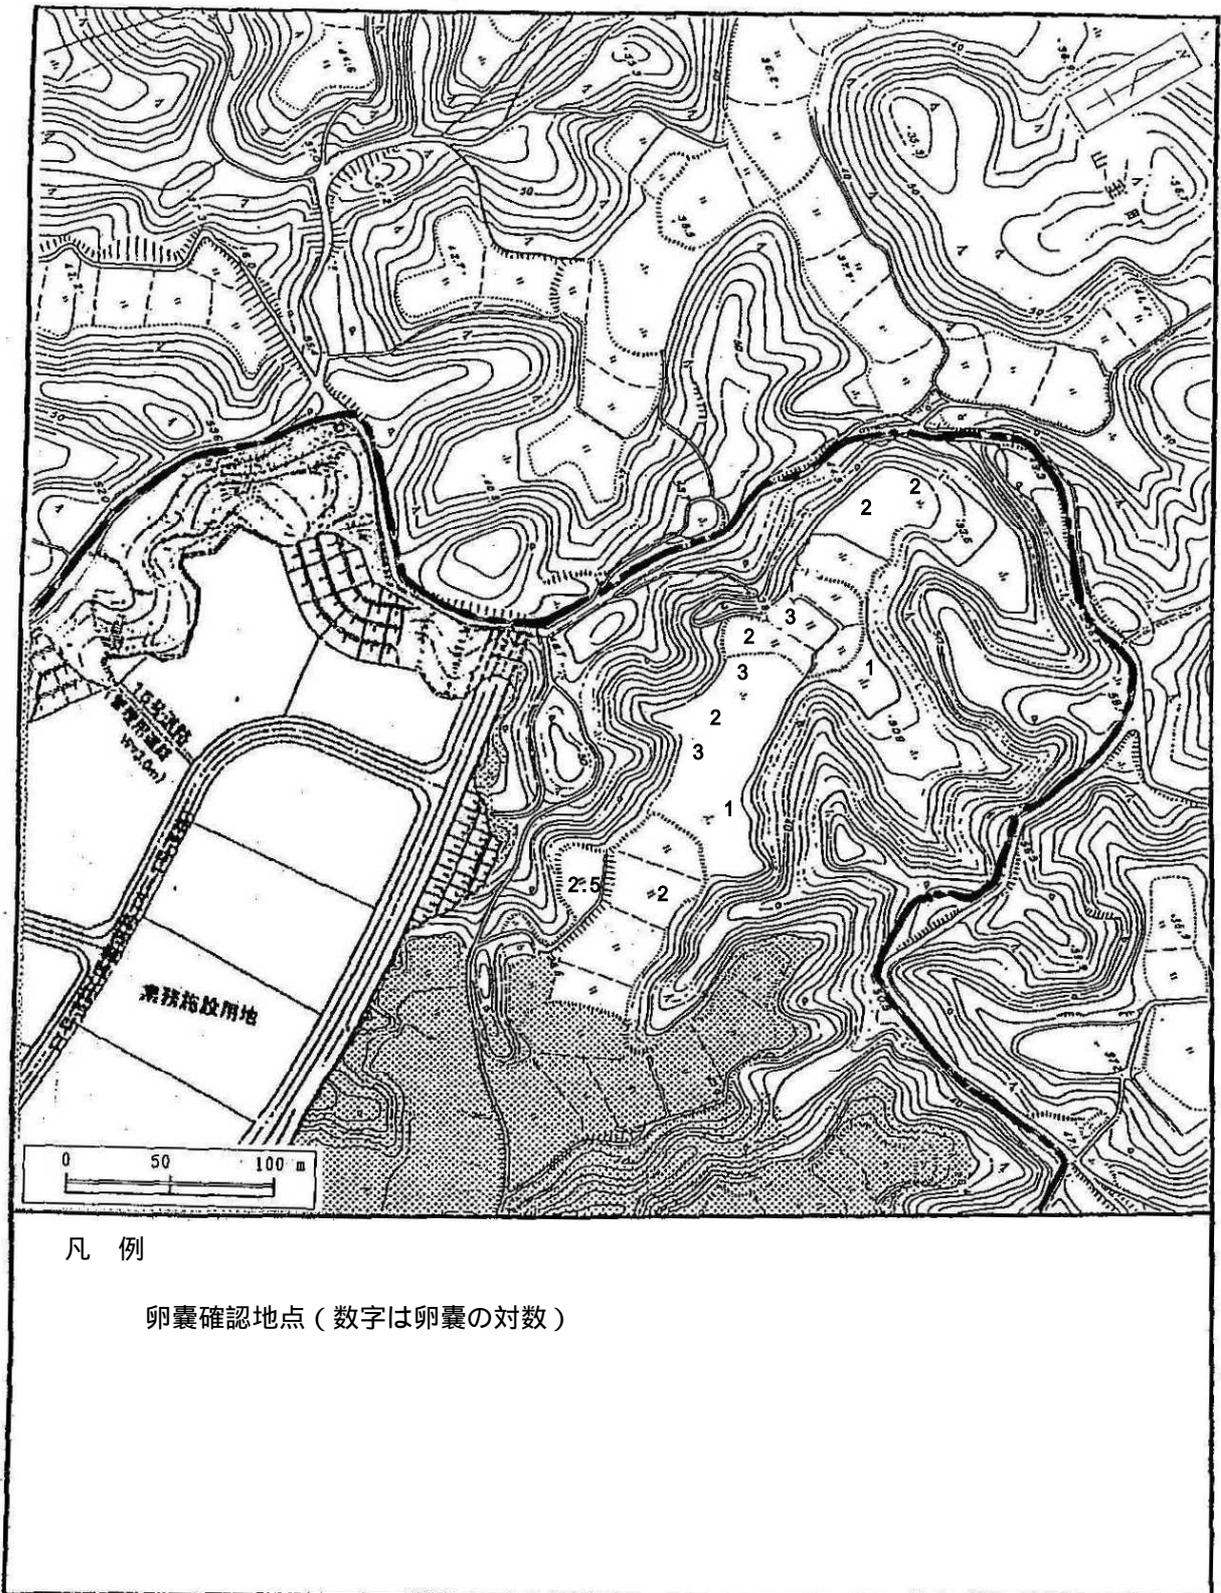
図4 - 4 - 8 カスミサンショウウオ確認地点図（平成18年 第3回調査：保全区域A）

保全区域Aにおいて、第3回調査で卵囊23.5対を、第4回調査で卵囊7.5対を、第5回調査で卵囊1対を確認した。

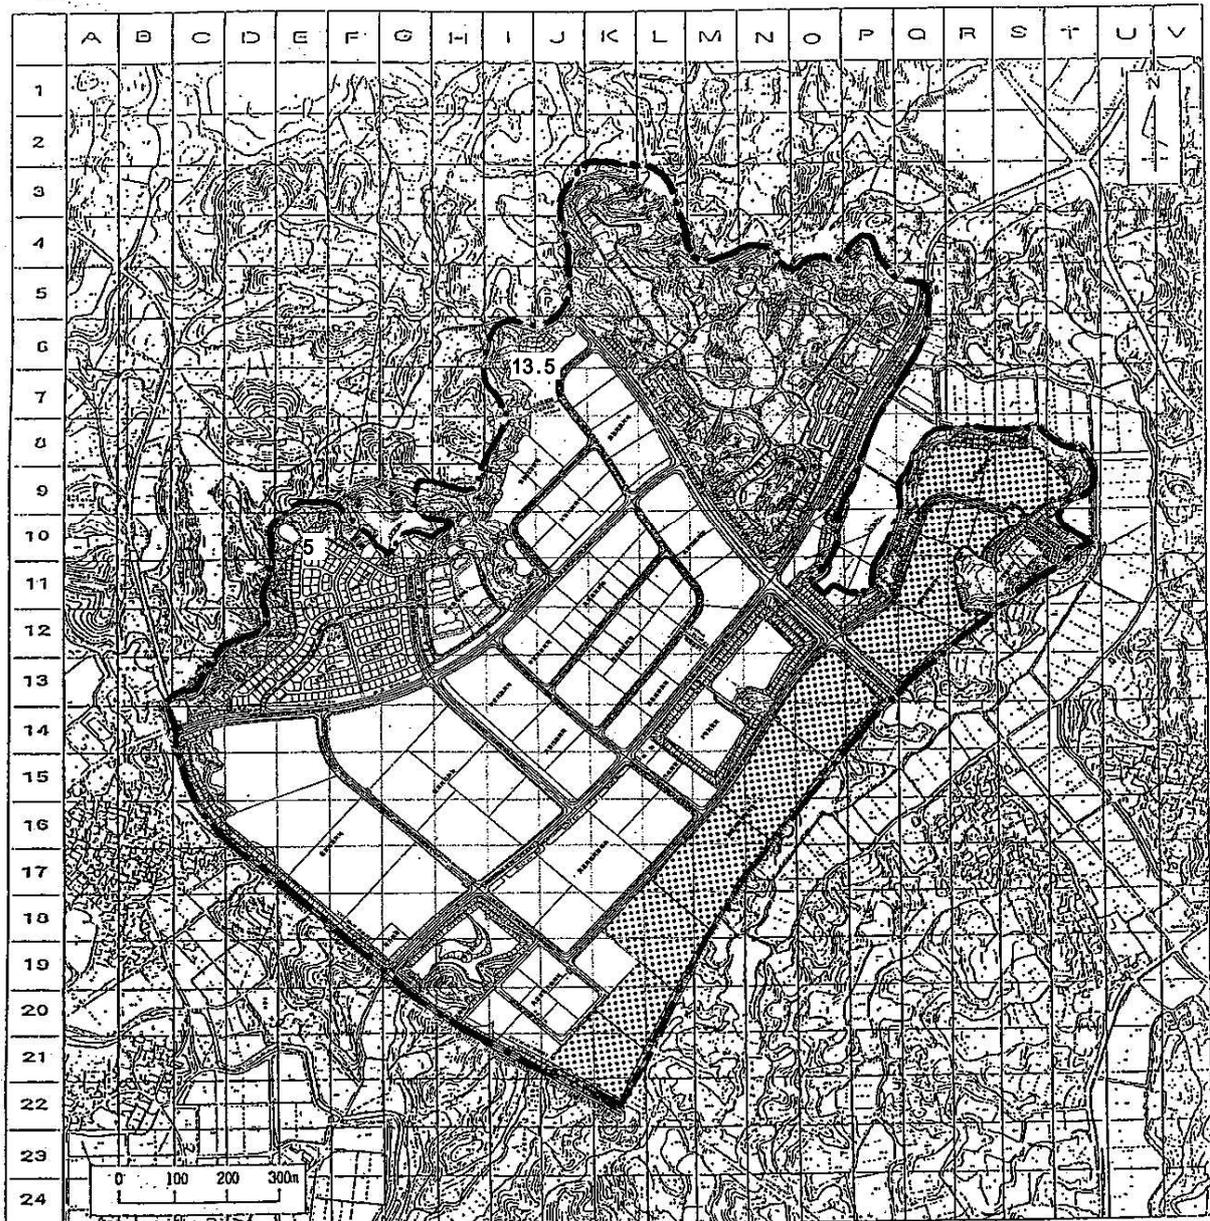
図 4 - 4 - 9 カスミサンショウウオ確認地点図（平成 18 年 第 3 回調査：保全区域 B）

また、保全区域Bにおいて、第3回調査で卵囊18.5対を、第4回調査で卵囊3対を確認した。

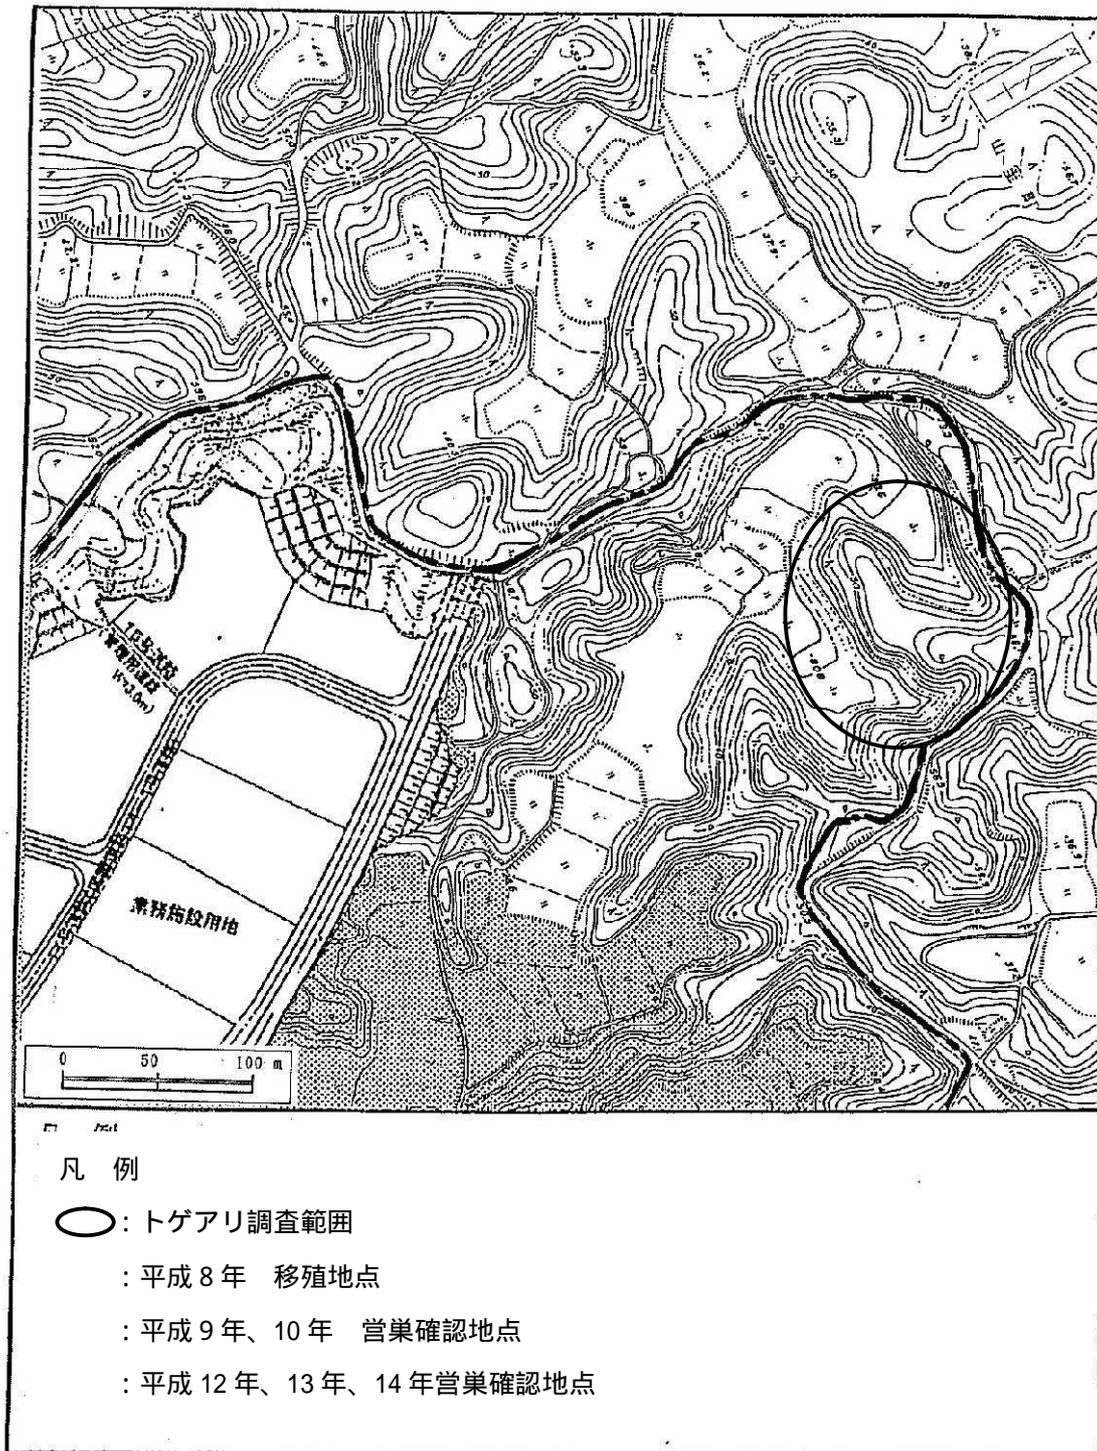
図4 - 5 - 1 トゲアリ調査範囲及び移殖地点並びに過去の営巣確認地点

調査は、本種を移殖した保全区域 A の谷部において実施した。

平成 14 年度まで営巣していたコナラの立ち枯れ木は、朽ちて上部が折れておりそこでの確認はできなかった。また、周辺の樹林部においても調査を実施したが確認できなかった。調査範囲及び平成 14 年度までの確認地点は、図 4 - 5 - 1 に示した。

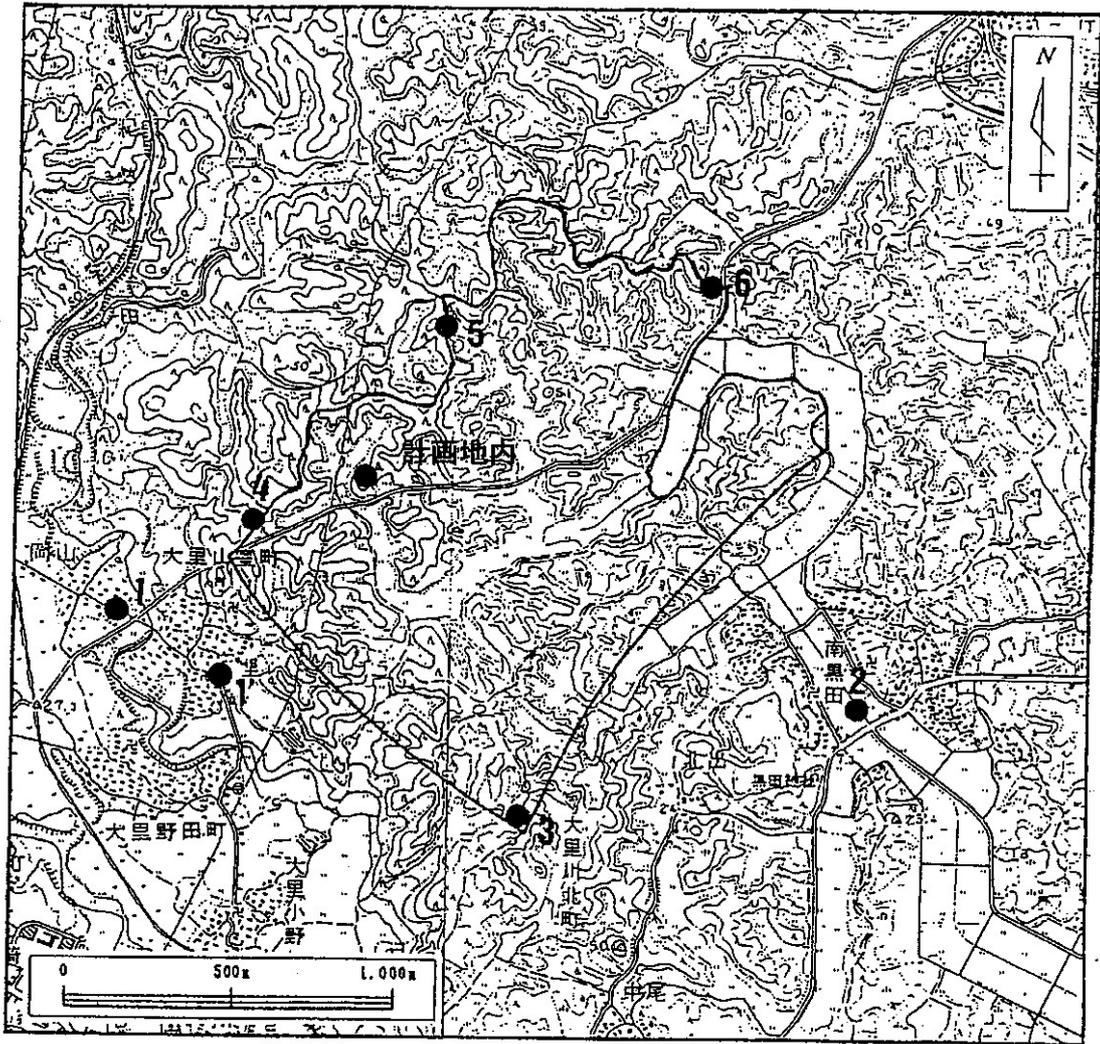
図 4 - 7 - 1 騒音調査地点

工事中の重機類による騒音が周辺環境に与える影響を把握するため、周辺集落2地点(1、2)において環境騒音調査を、敷地境界4地点(3～6)において建設騒音調査を実施した。また、計画地内での騒音状況を把握するため、7月、11月、3月調査時に工事敷地内1ヶ所において建設騒音調査を併せて実施した。

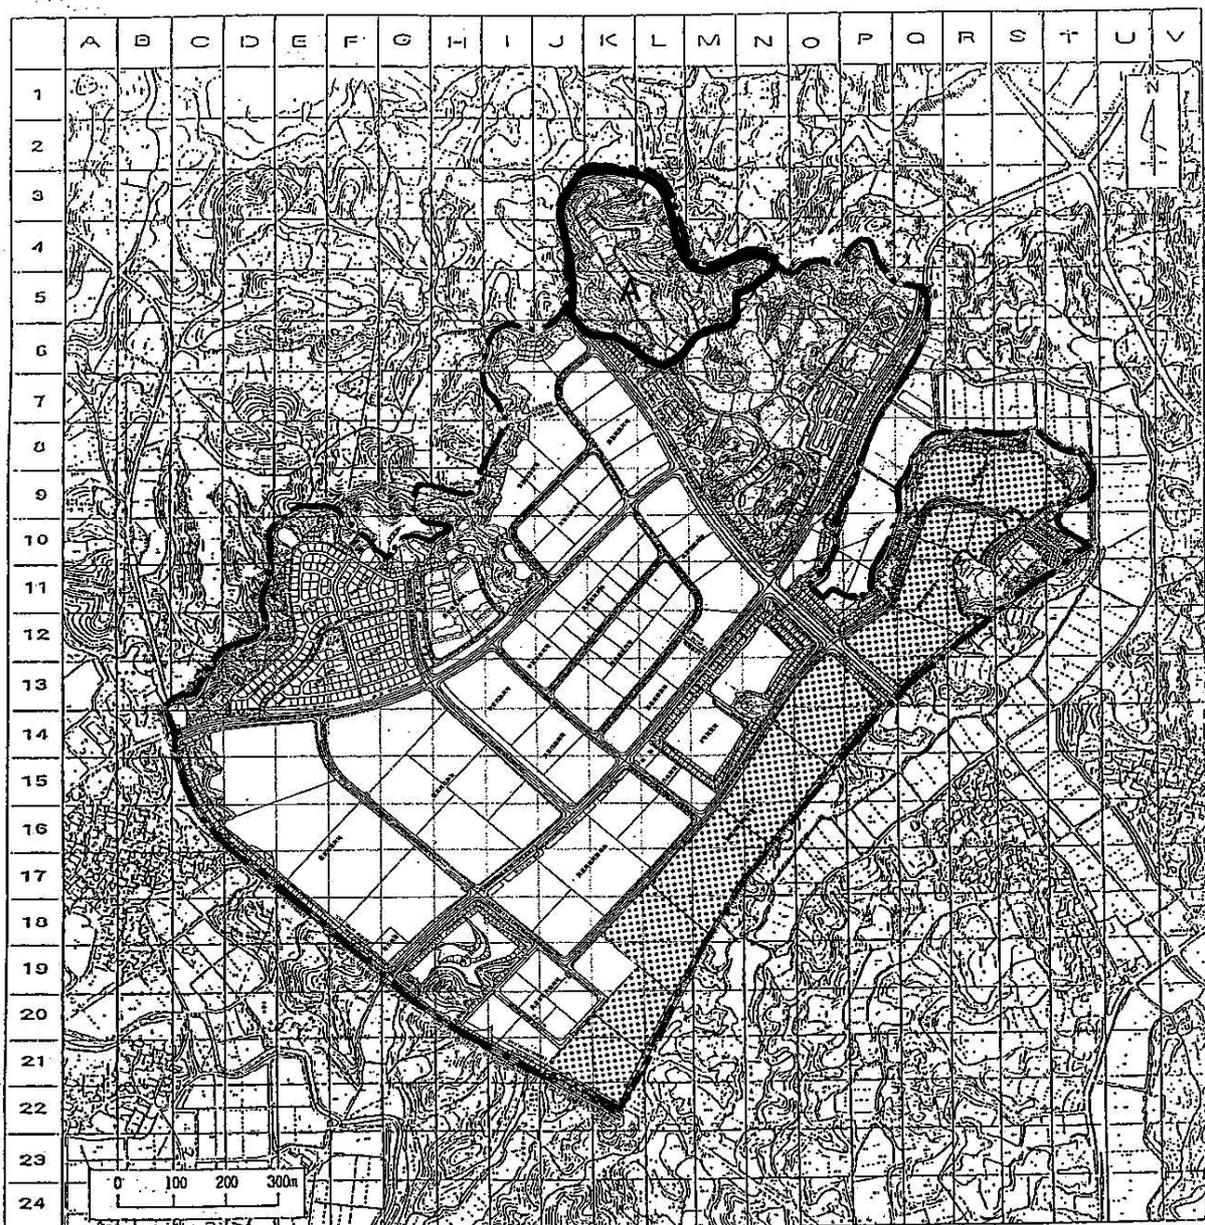
图 4 - 8 - 1 保全区域A

除草工、耕起工及び水路の泥除去工等を保全区域Aにおいて実施した。

環境整備地域である保全区域Aの位置を図4 - 8 - 1に、整備内容別区域を図4 - 8 - 2に示した。
