中勢北部サイエンスシティ第1期事業計画

に係る事後調査報告書

平成18年度

津 市

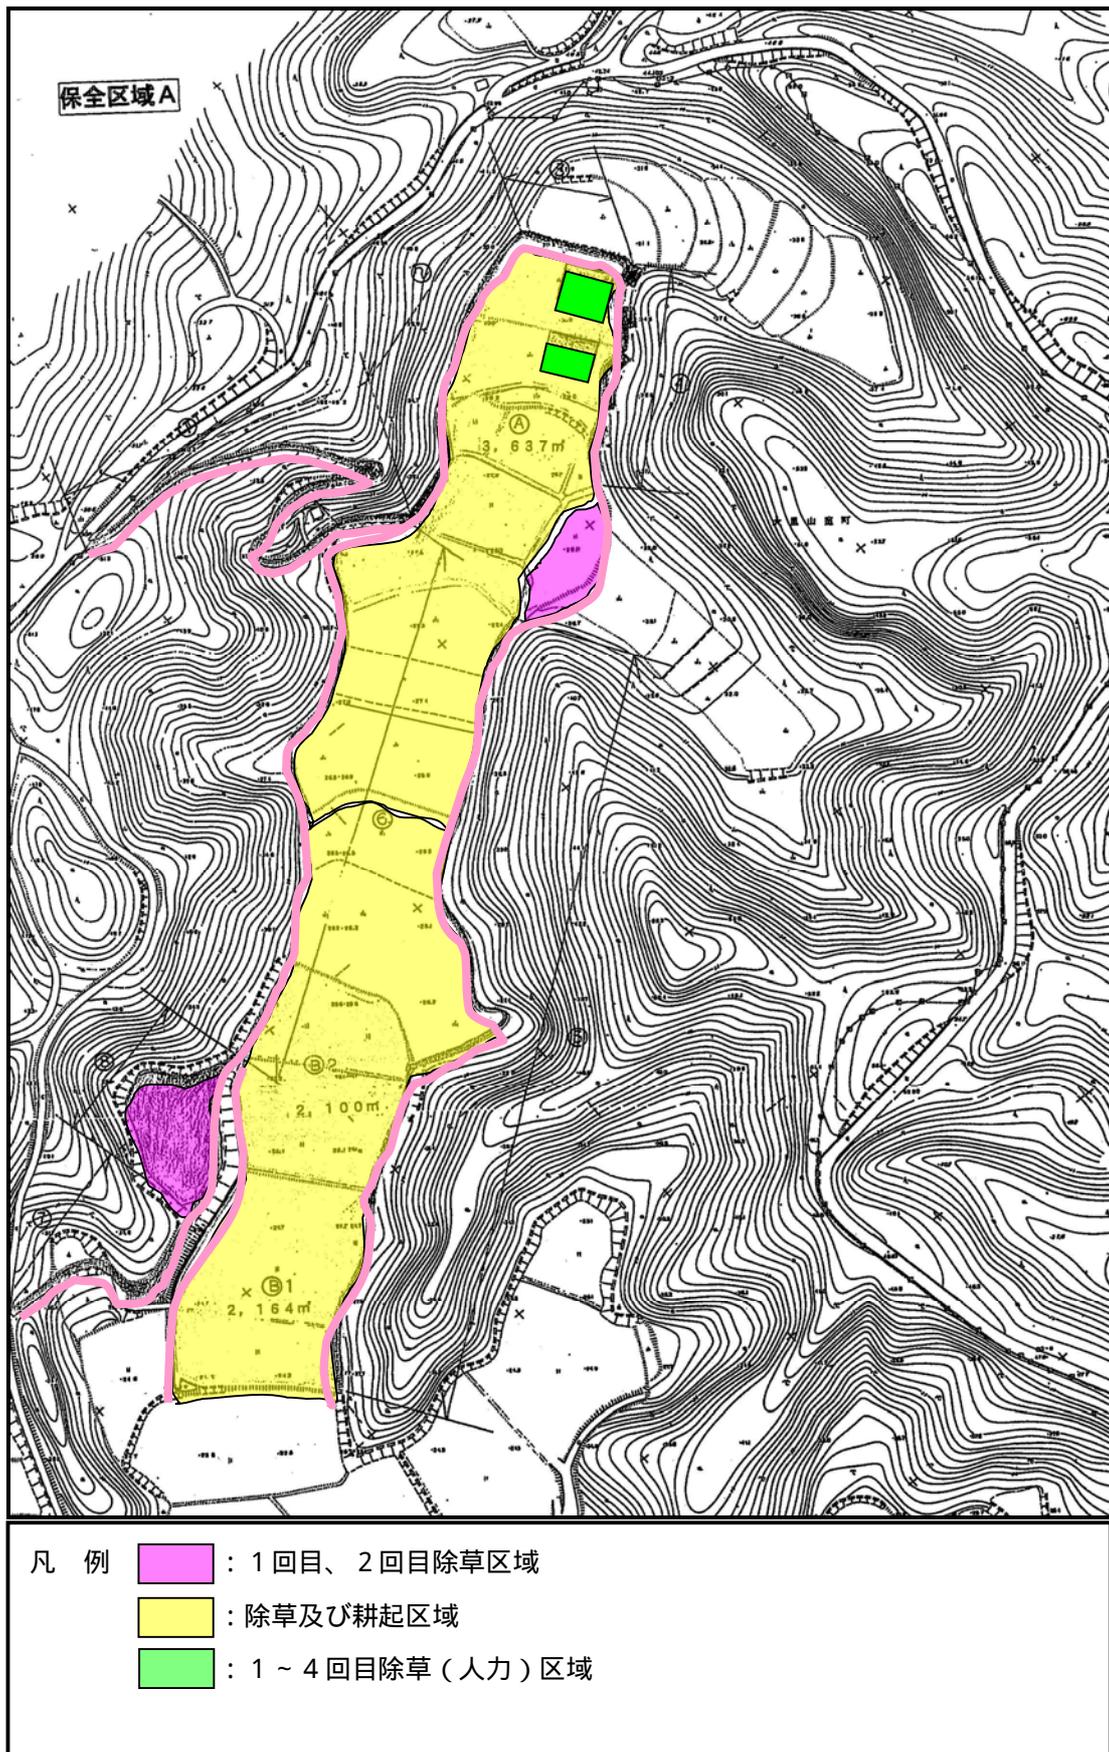
図4 - 8 - 2 整備内容別区域

環境整備地域である保全区域Aの位置を図4 - 8 - 1に、整備内容別区域を図4 - 8 - 2に示した。

事業区域内の保全区域Aでは、カスミサンショウウオ等の生息地として湿地環境を維持する必要があるため、放棄水田において除草・耕起を実施した。

また、最上部の放棄水田に植栽した花菖蒲（300株）周辺の除草については、人力により実施した。

保全区域Aは将来、自然観察園として整備する計画であることから動植物の良好な環境として維持していくためには、今後も定期的な除草、耕起や水管理等の適正な管理の必要がある。
