中勢北部サイエンスシティ第1期事業計画
に係る事後調査報告書

平成20年度

平成21年 3月

津 市

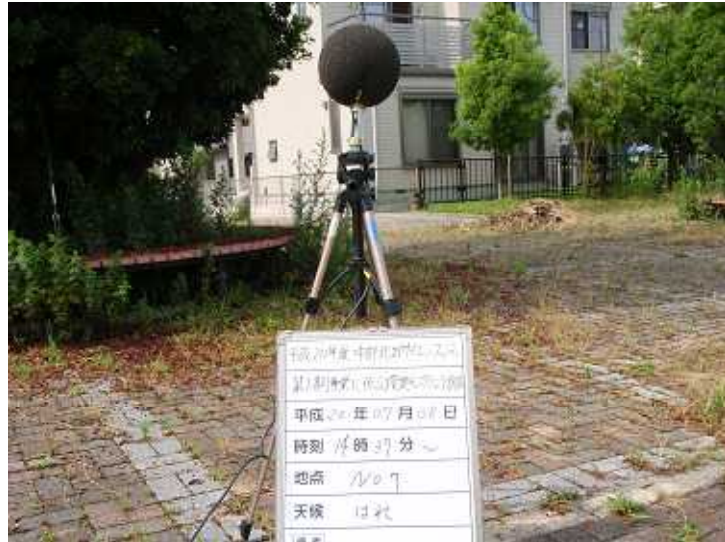
写真4-2-13 騒音測定（平成20年7月8日） 計画地内

なお、3 回実施した計画地内での騒音は 43 ~ 49dB(A)の範囲であった。

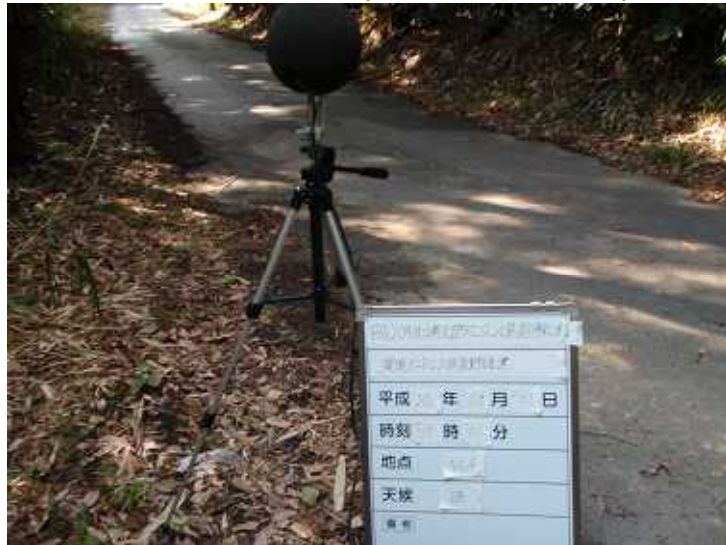
写真 4 - 2 - 18 騒音測定 (平成 20 年 9 月 1 日) 5

工事期間中の敷地境界（地点： 3、 4、 5、 6 ）における騒音の最大値は、平成 20 年 9 月 1 日の 5 の 53dB(A)であったが、これはセミの鳴き声の影響を受けたものであり、さらに、環境保全目標として定めた 85dB(A)は下回る値であった。
