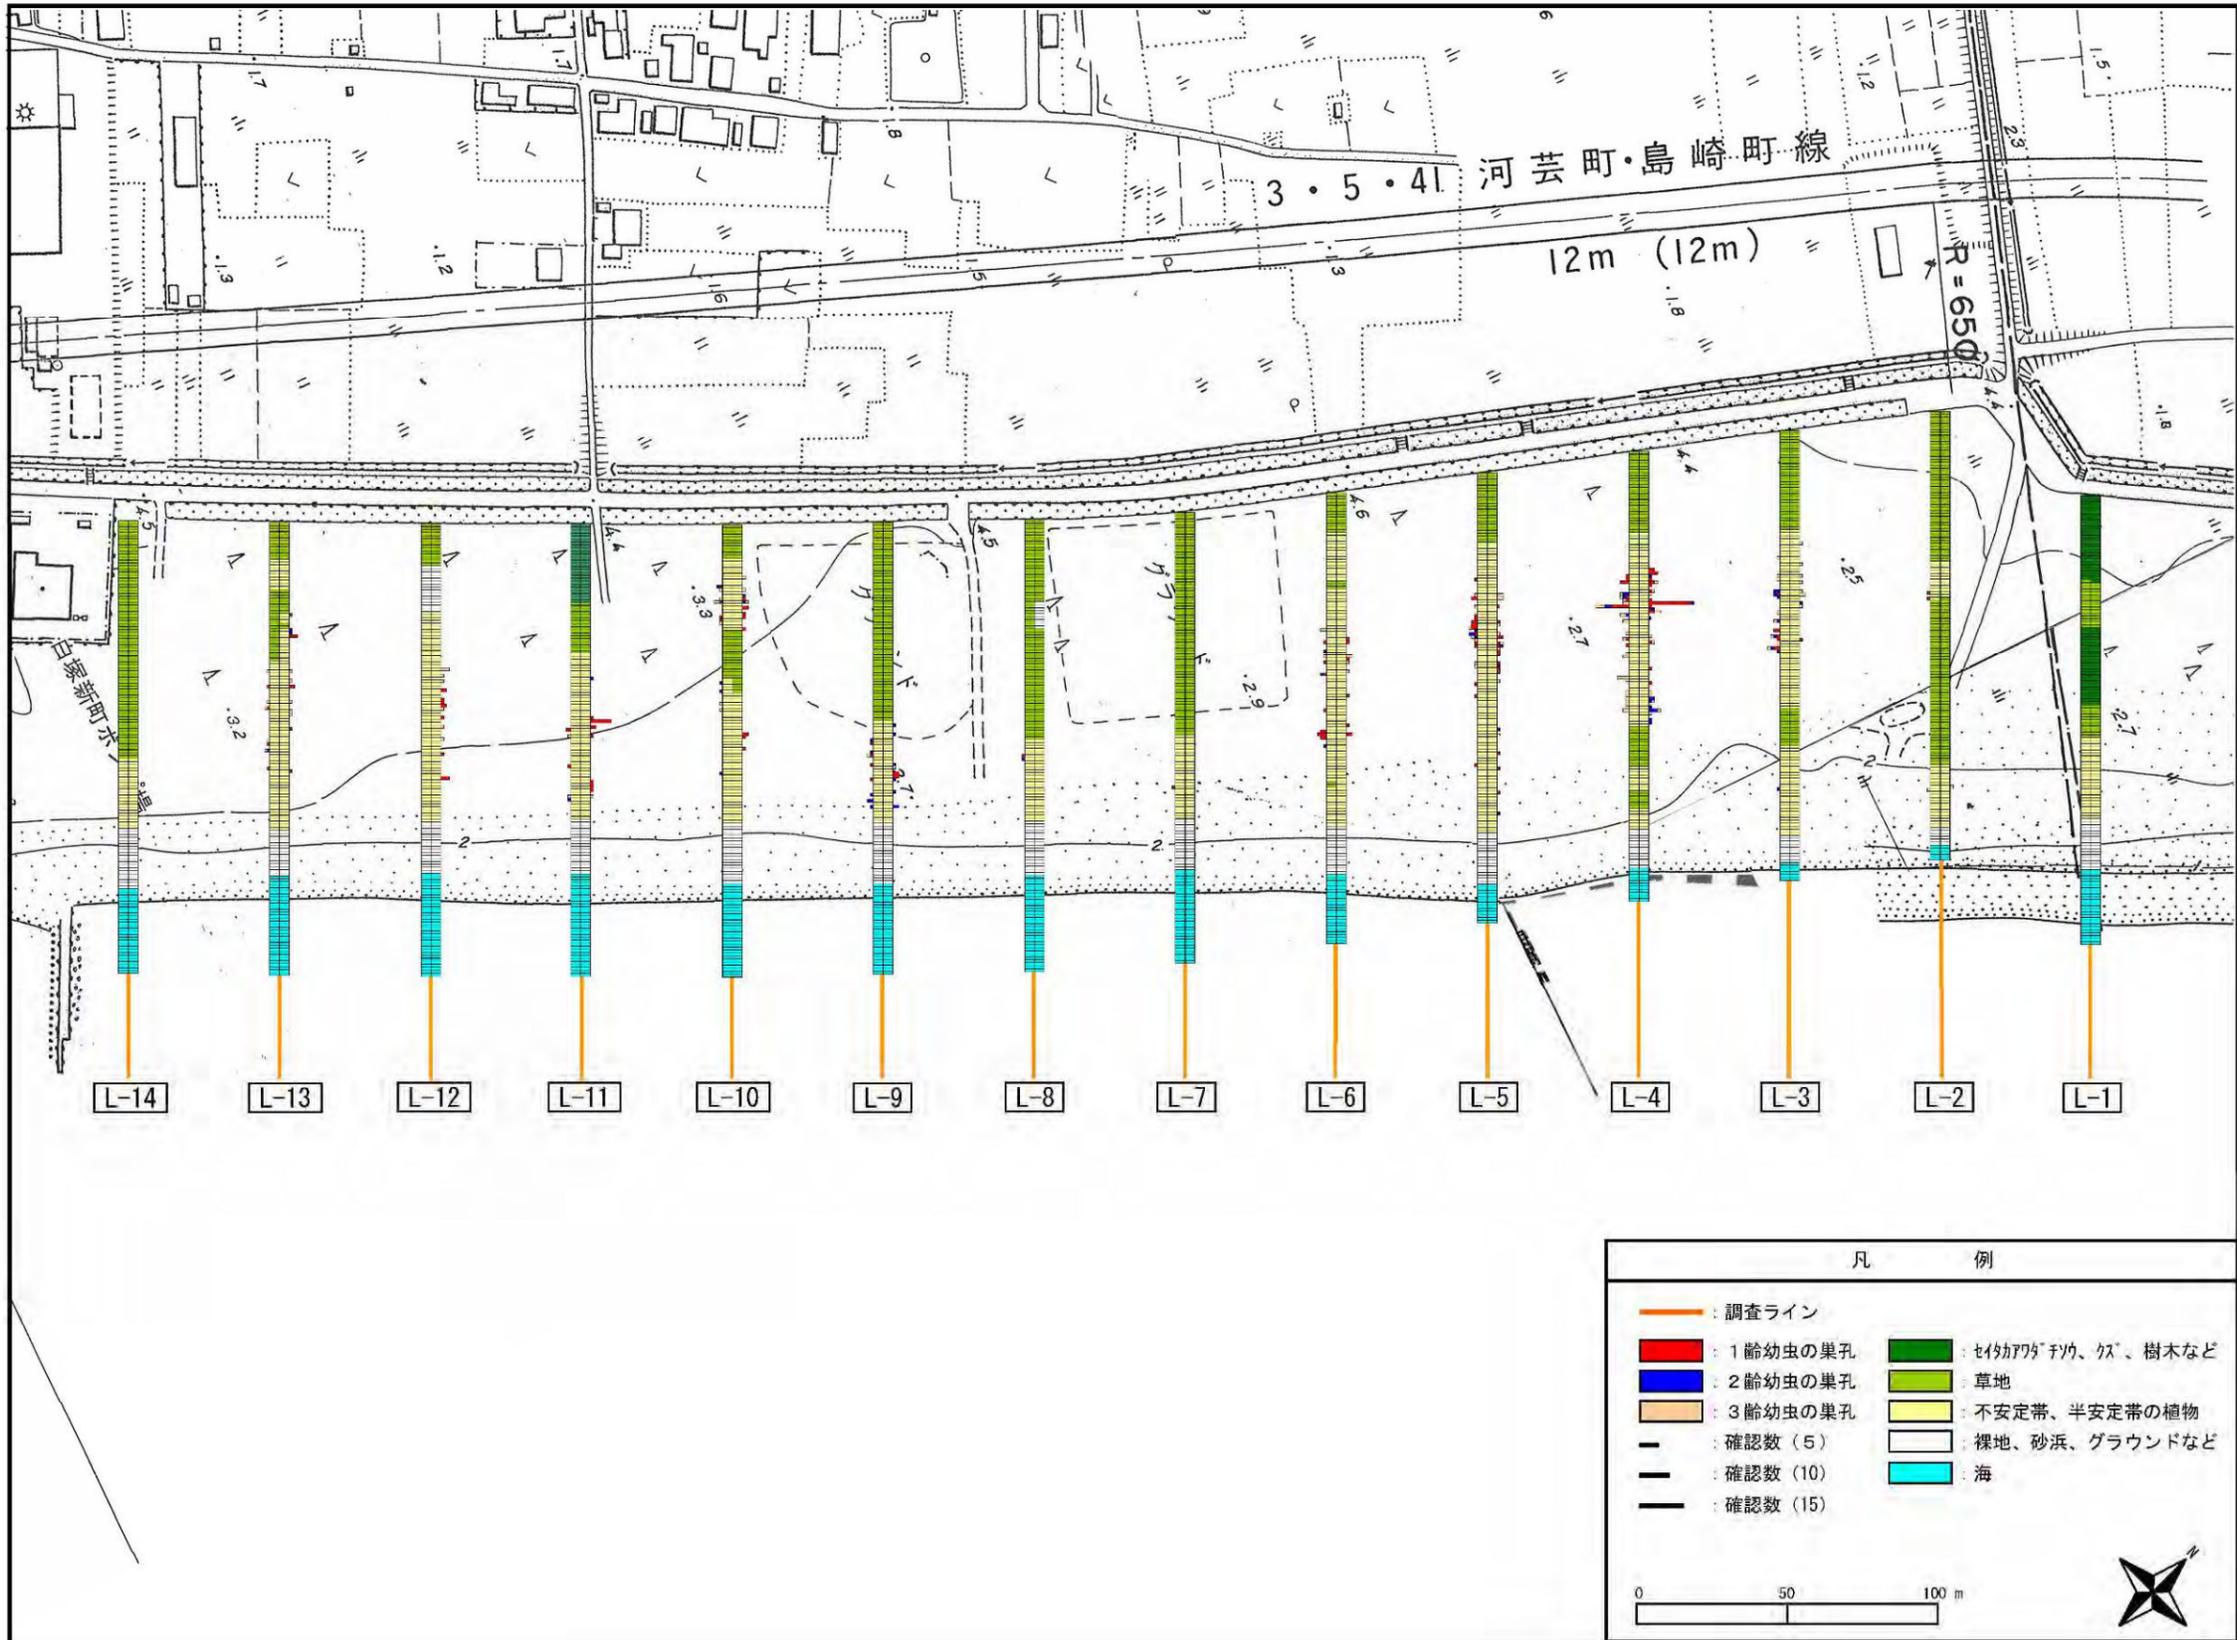
図3-53 カワラハンミョウ(幼虫)調査結果(平成 22 年度調査:今回調査)

現地調査の結果、図 3-53に示したとおりライン 3～6 およびライン 10～13 に生息密度の高い部分がみられた。

平成 22 年度の調査結果を調査ライン別にみると、ライン 8、9、11 では若干増加しているものの、全般に減少の傾向であった。

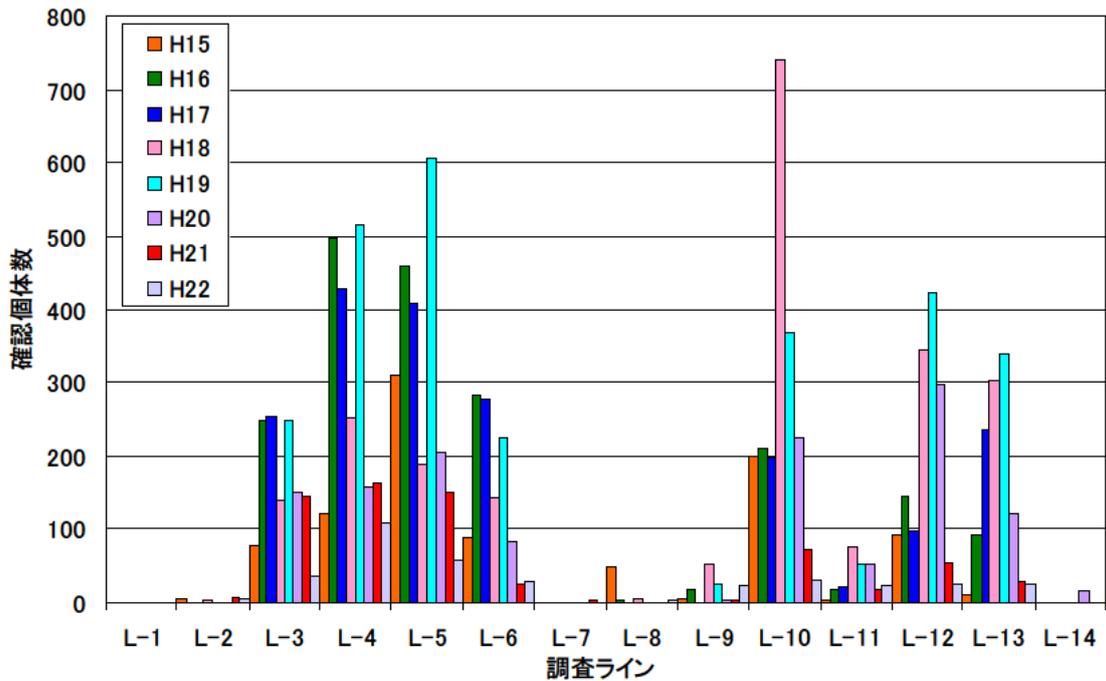
図3-54 カワラハンミョウ(幼虫)の ライン別巢孔数の経年比較

また、経年変化をみると、全体の巣孔数は平成 19 年度の約 2,800 をピークに近年減少傾向にあり、今年度は 363 にまで減少し、過去 8 年間で最も少ない巣孔数となった。

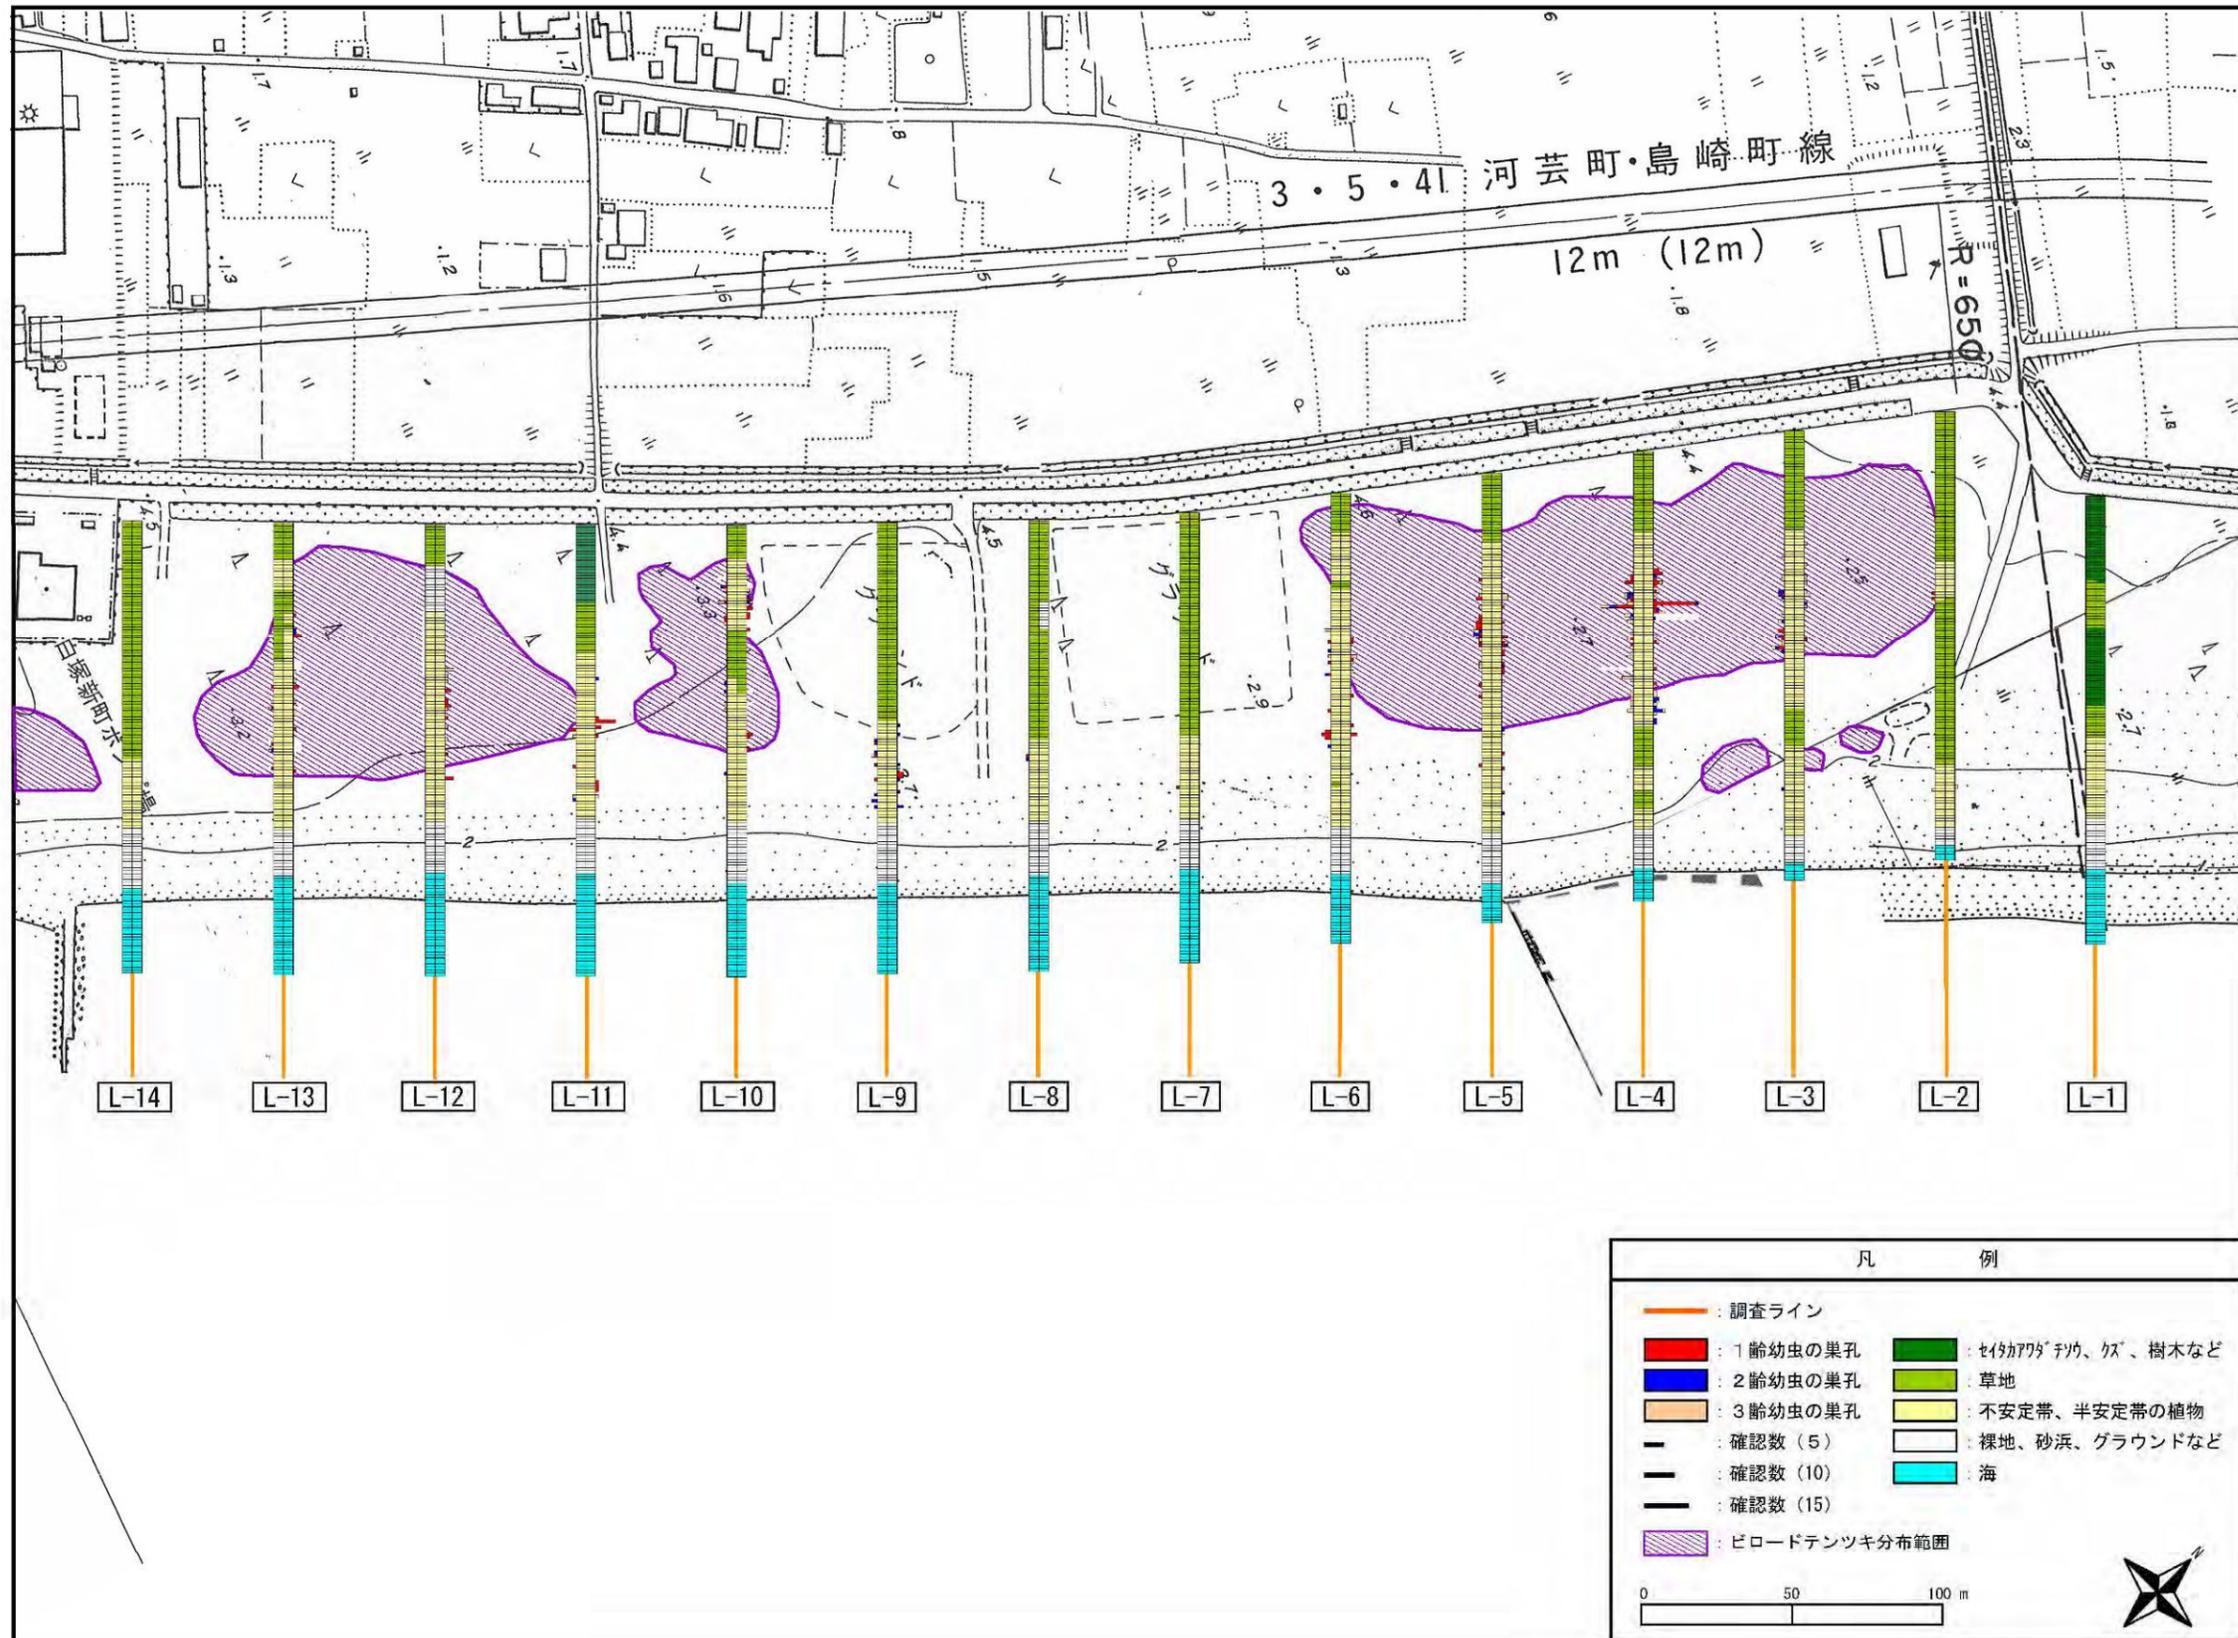
図3-55 カワラハシムシ(幼虫)調査結果(平成 22 年度調査:今回調査)およびピロードテンツキの分布域との重ね合わせ

カワラハンミョウの幼虫の調査結果と、植物調査として実施したビロードテンツキの分布域とを重ね合わせた図を図 3-55に示した。その結果、本種とビロードテンツキの分布域が非常に近似していることが示された。

ビロードテンツキが生育する場所は、カワラハンミョウの餌となる他の小動物の隠れ家等となり、餌の供給をもたらしている可能性も考えられる。

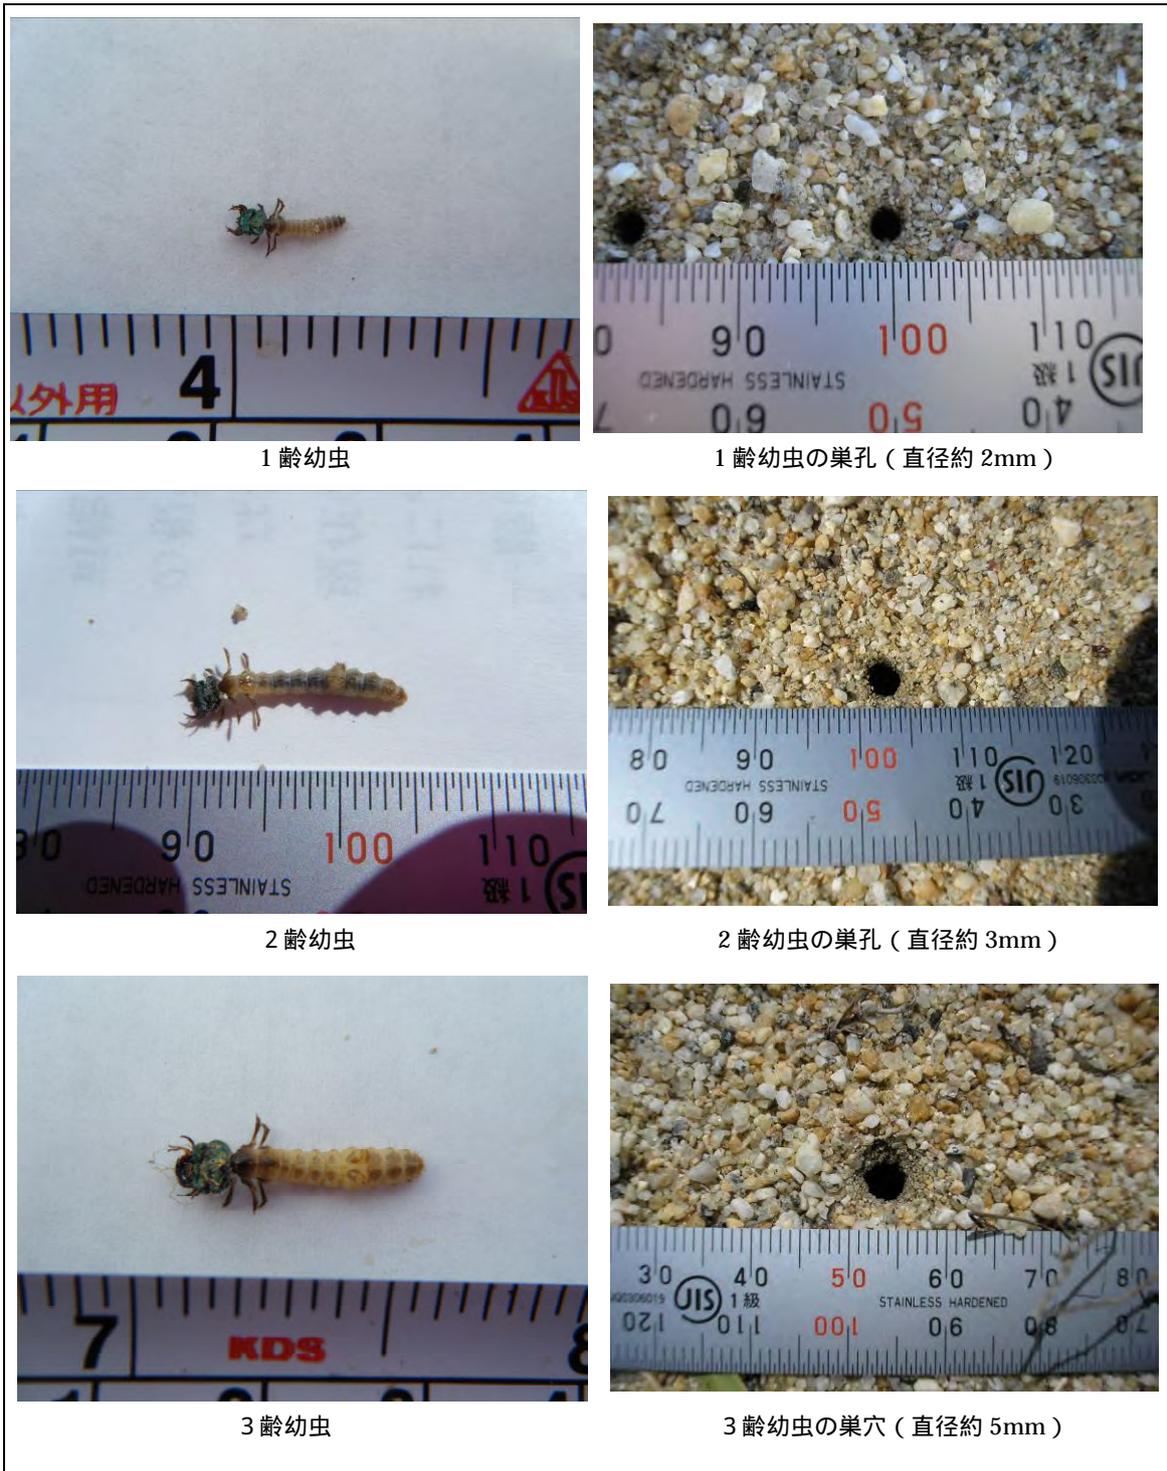
図3-56 カワラハンミョウの各齡期における幼虫と巢孔

現地踏査時に巣孔を確認し、前年度調査と同様に1 齡（直径約 2mm）、2 齡（直径約 3mm）、3 齡（直径約 5mm）の巣孔が大きさにより識別できることを確認した。（図 3-56）

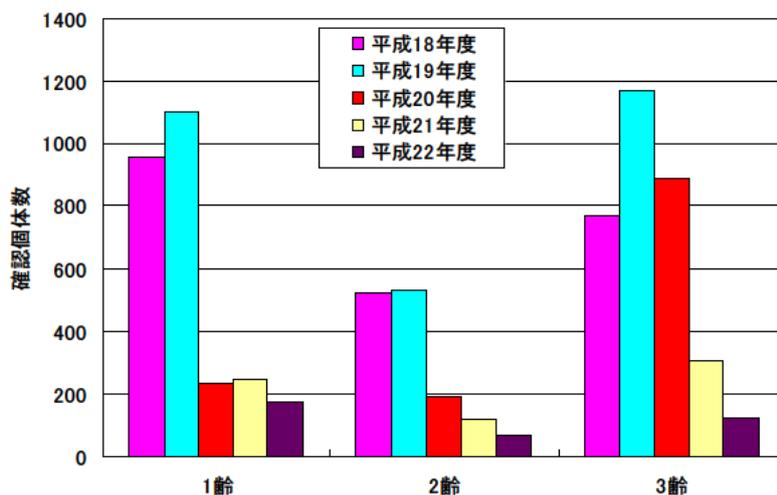
図3-57 カワラハンミョウ（幼虫）の齡期別巢孔数の経年比較

平成 22 年の巣孔総数は前年度に比べて約半数程度に減少したが、各齡期のうち3 齡の減少率が最も大きく2 齡がこれに次いで減少率が大きいことが分かる。これは、1 齡から2 齡、3 齡へと成長する過程で、餌不足、砂浜環境の変化等の理由により、死亡率が高くなったためと考えられる。

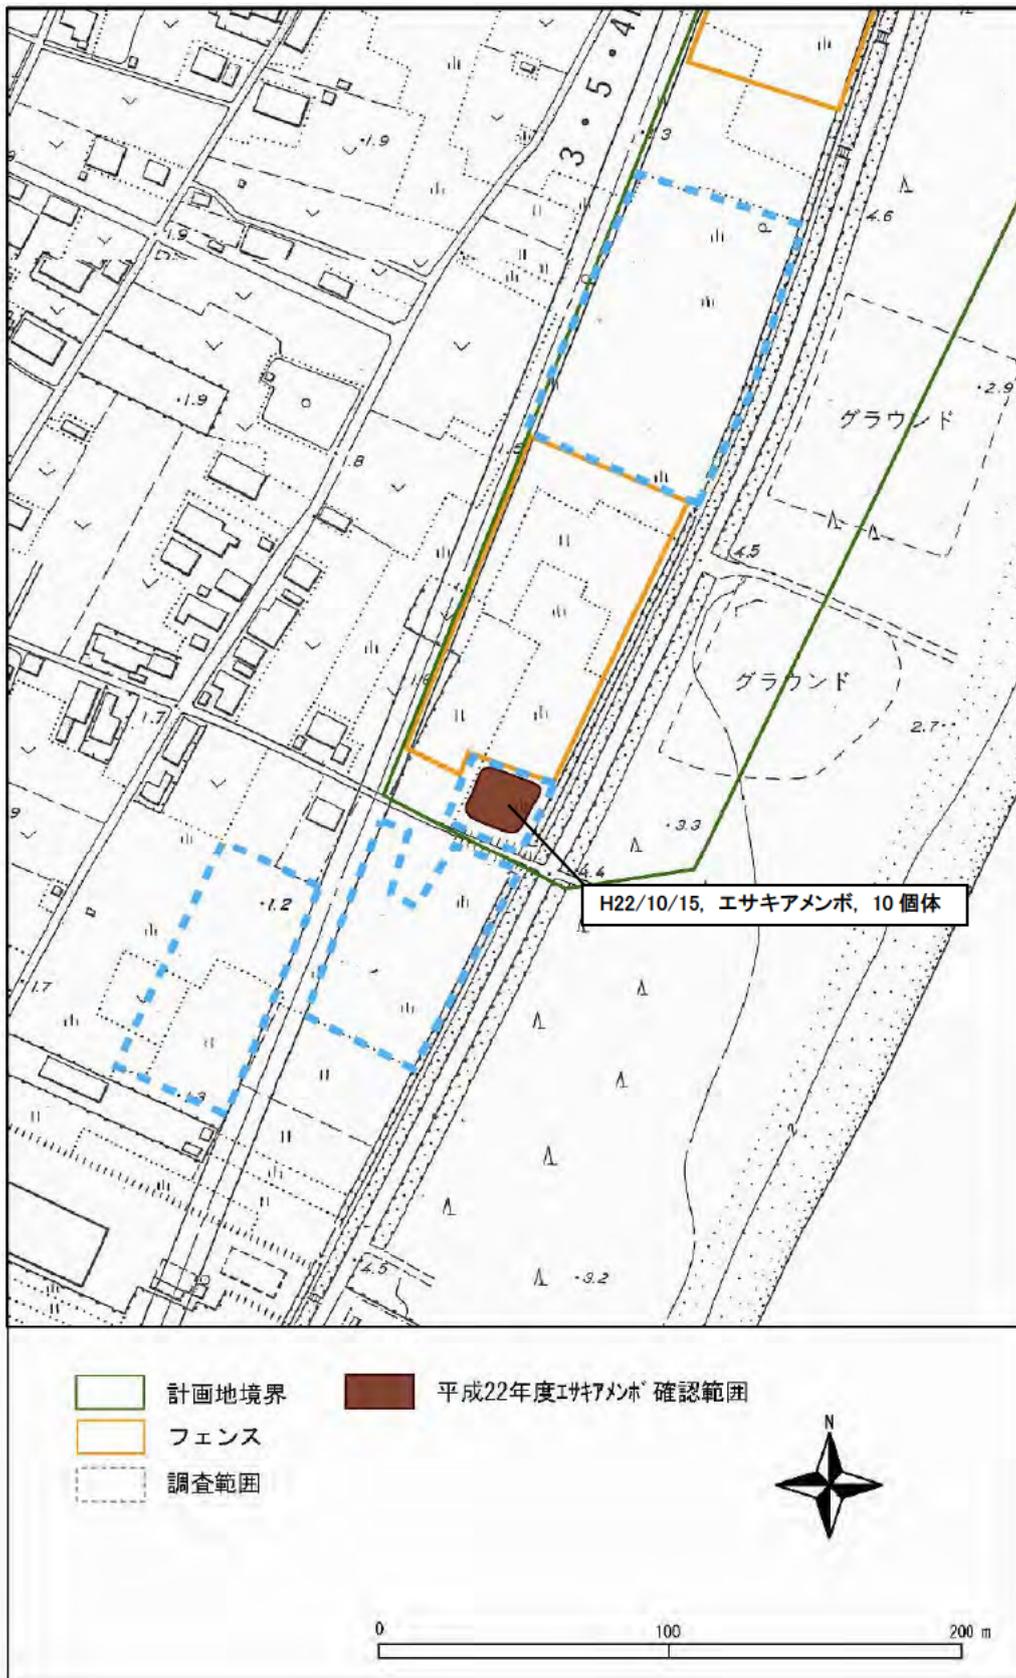
図3-58 エサキアメンボの確認位置

調査の結果、計画地南側に設けられているヨシ仮保全地内で 10 個体確認された。
なお、その他の場所では生息は確認されなかった。

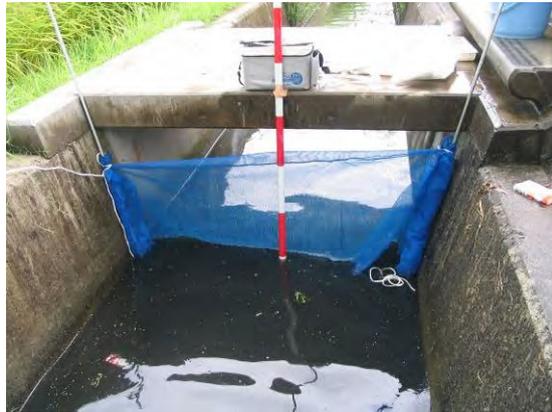
生息密度調査に用いた水路の仕切り網

各調査地点(図 3-60)において、水路 30m の範囲を目の細かい網(目合い 1mm 程度)で区切り、上下流への移動ができないようにした後、この範囲内のメダカを対象にタモ網による捕獲作業を行った。なお、生息個体数の比較が可能なように漁獲努力量は一定とし、1 地点あたり 2 人×15 分とした。また、地点 4 については暗渠により 30m 区間を確保できなかったため、15m 区間 2 箇所について実施した。

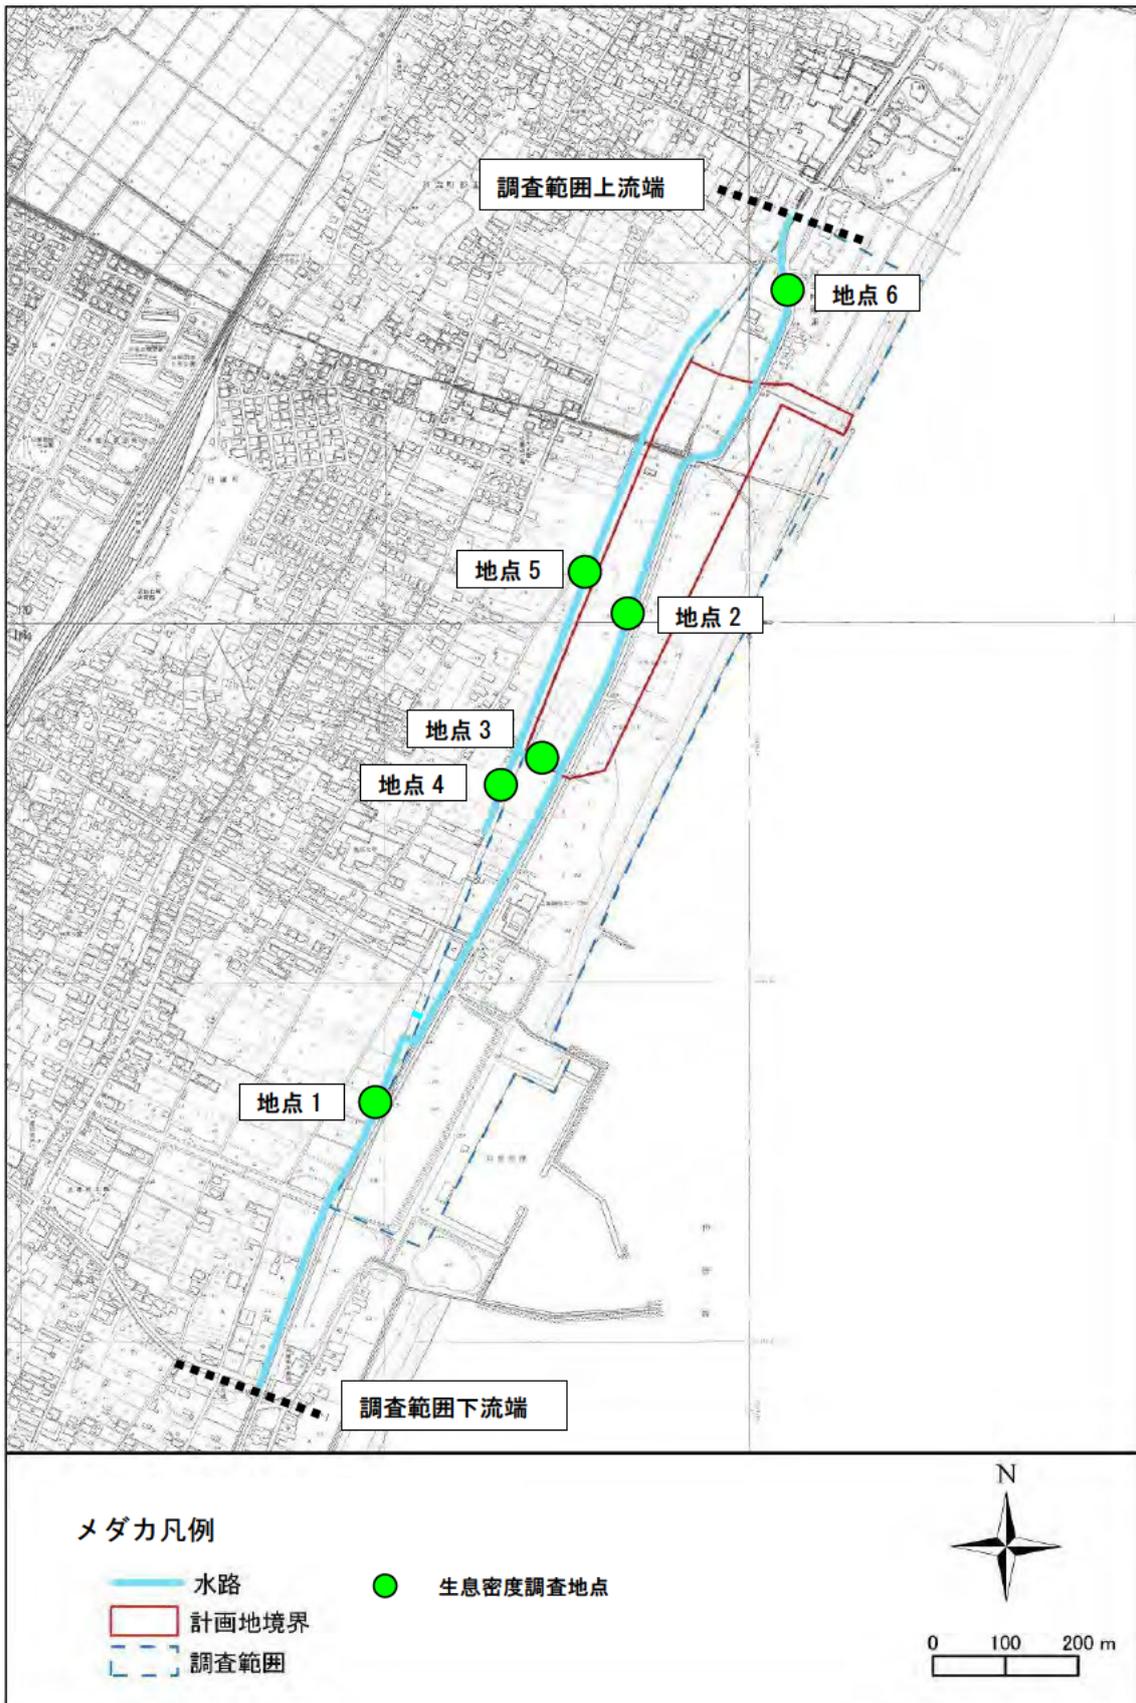
図3-60 魚類の調査範囲と地点

調査範囲は、図 3-60に示した計画地およびその周辺の水路を対象とした。(特筆すべき動物調査範囲北端から計画地南側を流れる新川合流点まで。)

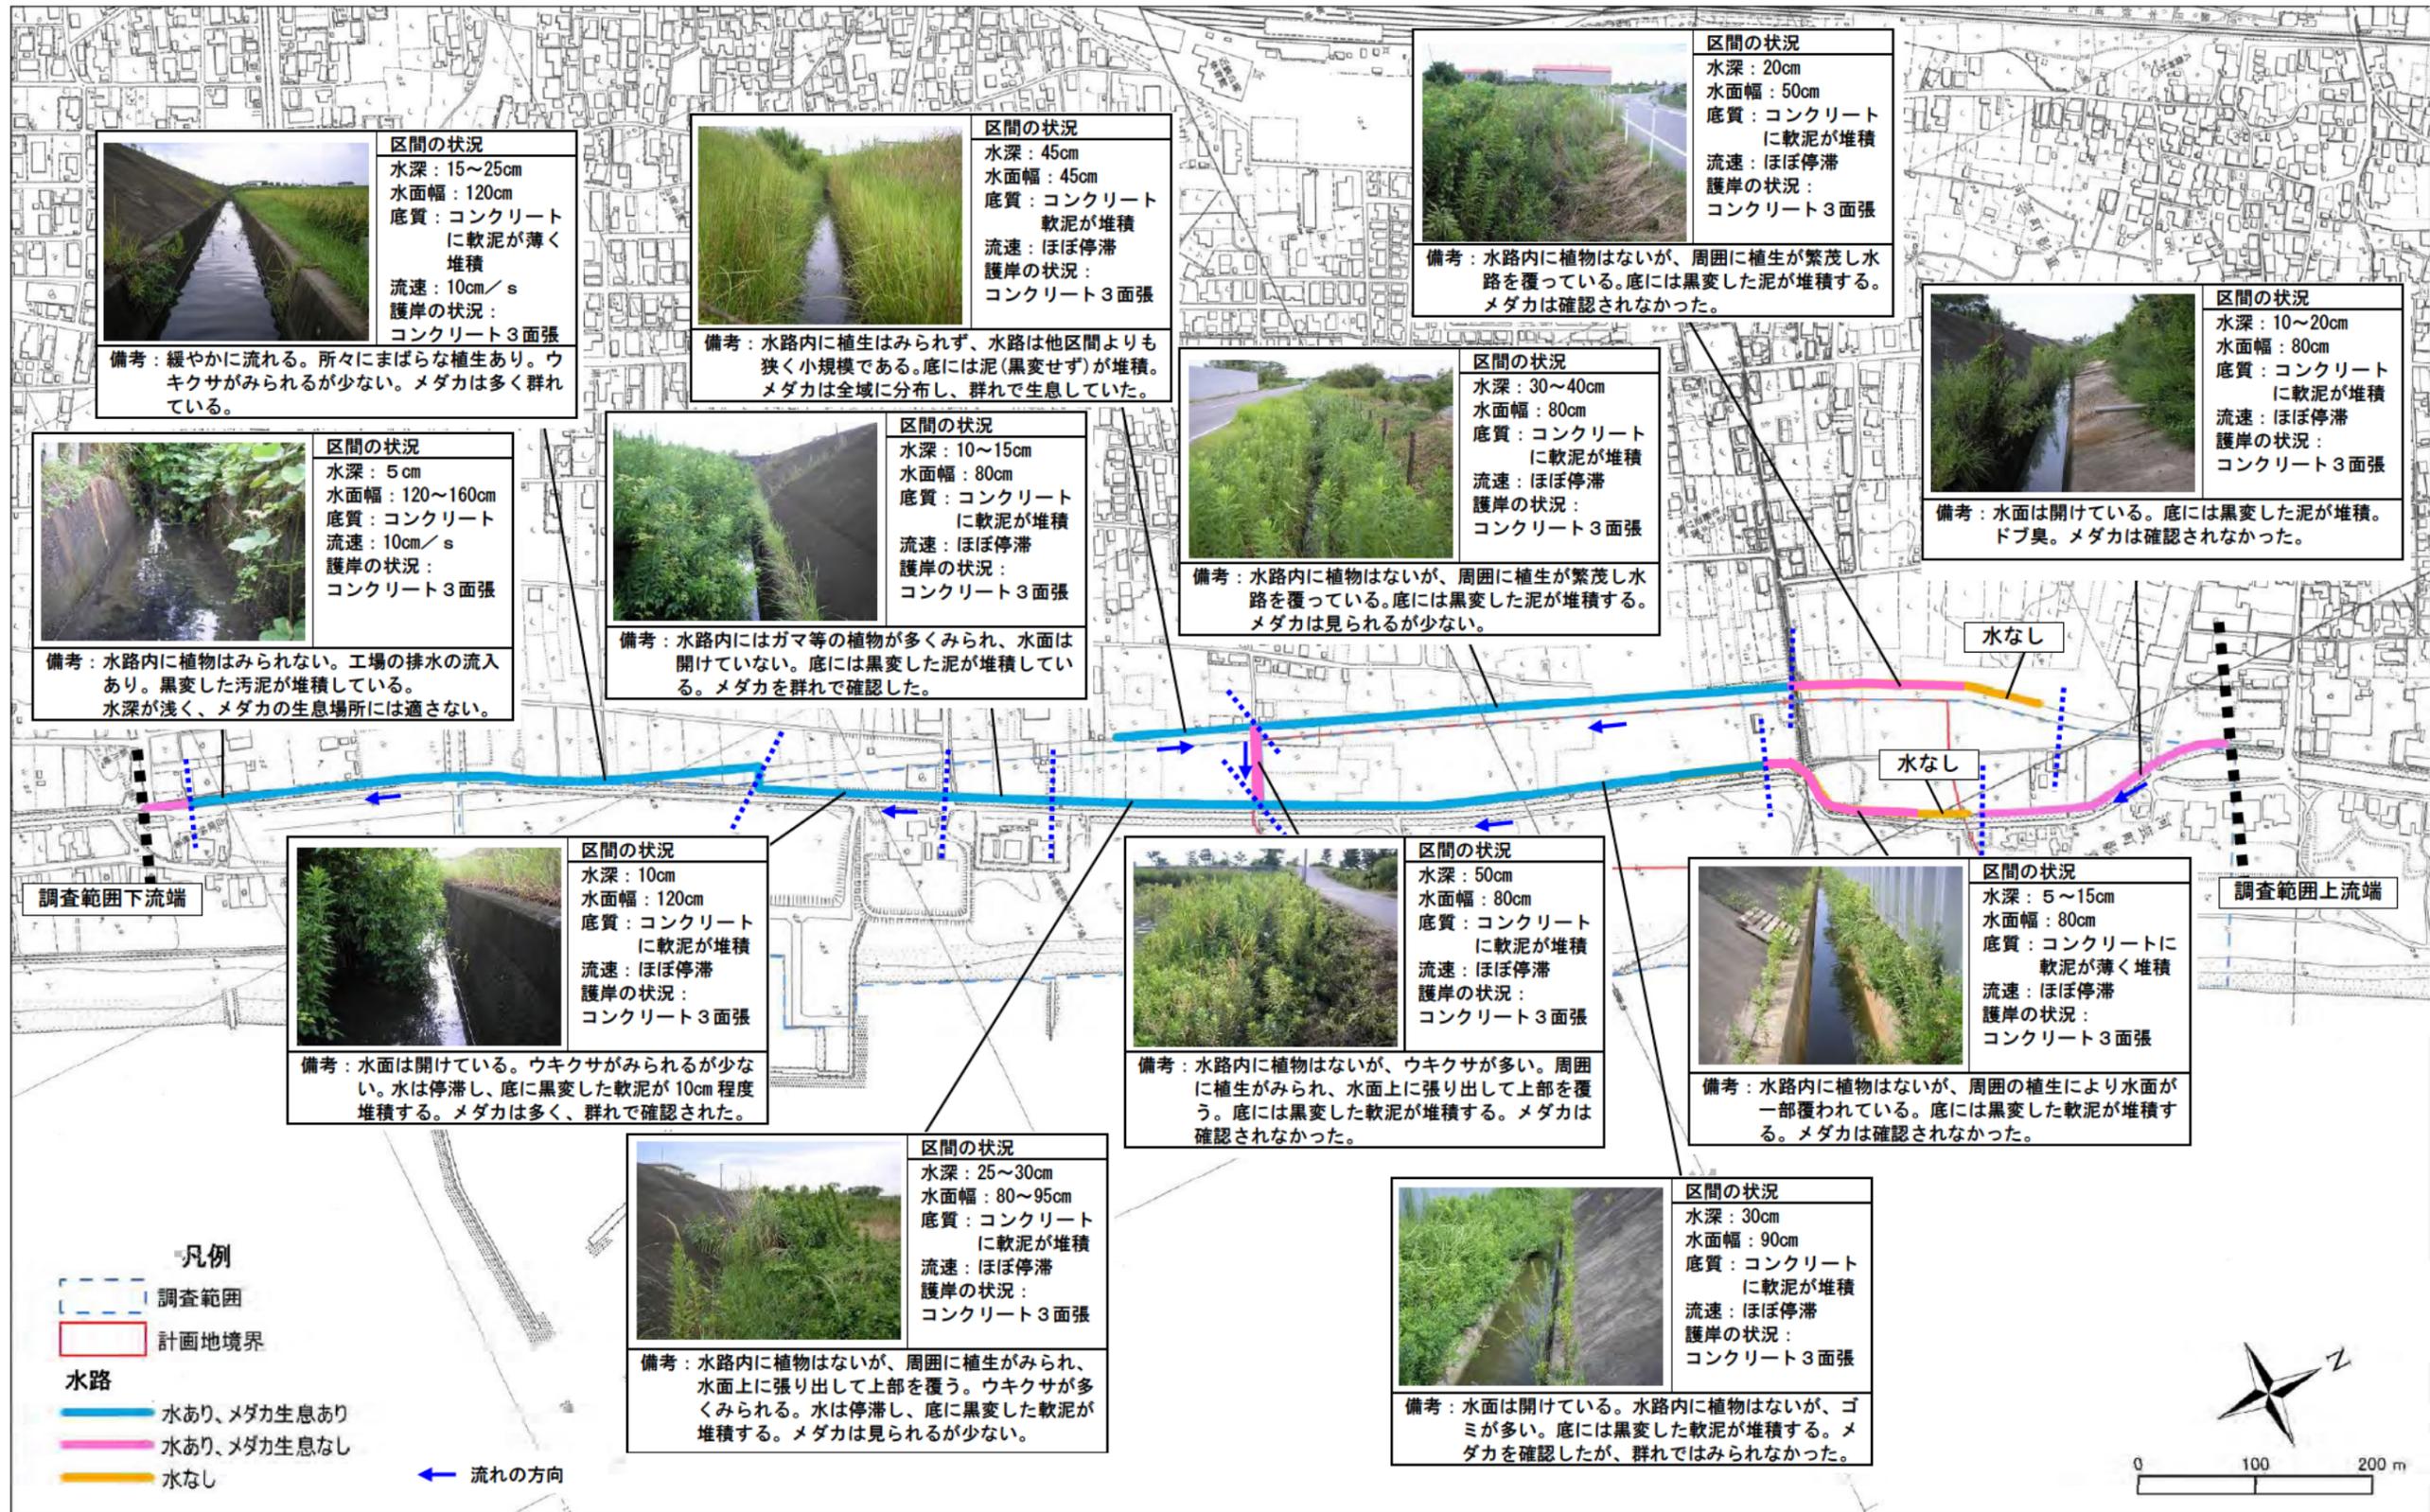
図3-61 メダカ生息環境調査結果

調査対象とした水路はすべてコンクリート 3 面張りである。水路の一部にはタデ類・ガマ等の水際植物がみられるが、ほとんどの区間で植物はみられない。また、広い範囲でセイタカアワダチソウやクズなどの陸上植生が水路上部を覆い、水路内は薄暗い状態である。また、一部の水路では高密度にウキクサが繁茂し、水面を覆っていた。

水の流れについては、最下流の区間以外は水がほぼ停滞していた。底質はコンクリートの上に泥が堆積しており、多くの箇所では底質が黒変し、硫化水素臭を発生していた。

このように、調査対象の水路は全体的に休息や産卵場所となりうる水際植物もあまりみられず、水が停滞して硫化水素臭が発生するような環境であり、メダカを始めとした魚類の生息に適した環境とは言い難い状態であったが、下流部の水深が浅い場所やウキクサが繁茂する一部の場所を除いて広範囲に生息が確認された。

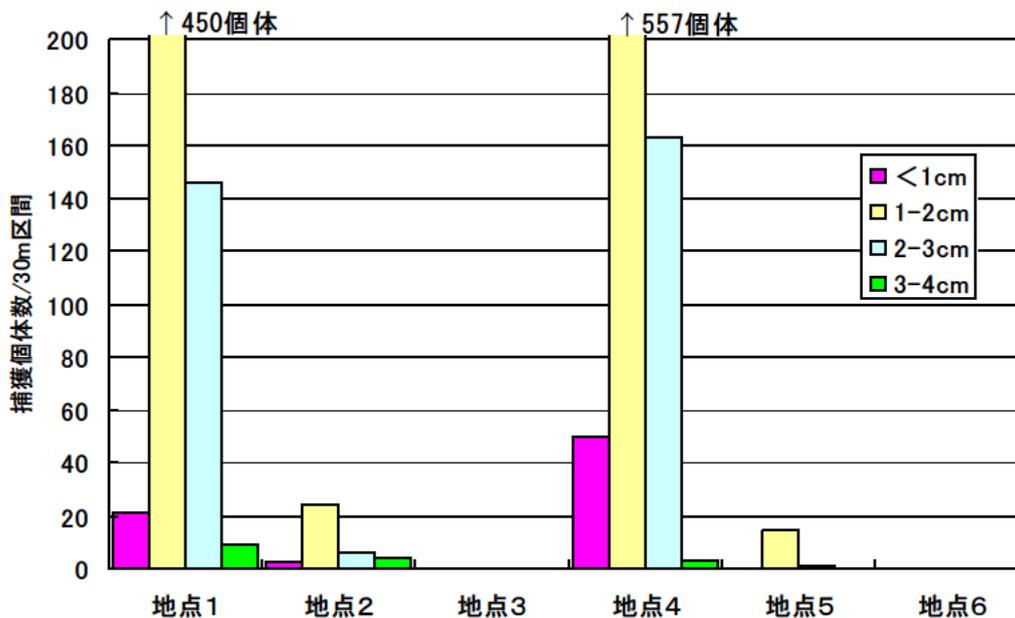
図3-62 体長区分ごとのメダカ捕獲個体数

捕獲数は地点 1 と地点 4 が多く、特に地点 4 は 30m 区間で 773 個体と高密度で生息していた。地点 2 と地点 5 は生息しているものの密度は低く、地点 5 は 30m 区間で 15 個体と最も低かった。また地点 3 及び地点 6 は捕獲されなかった。

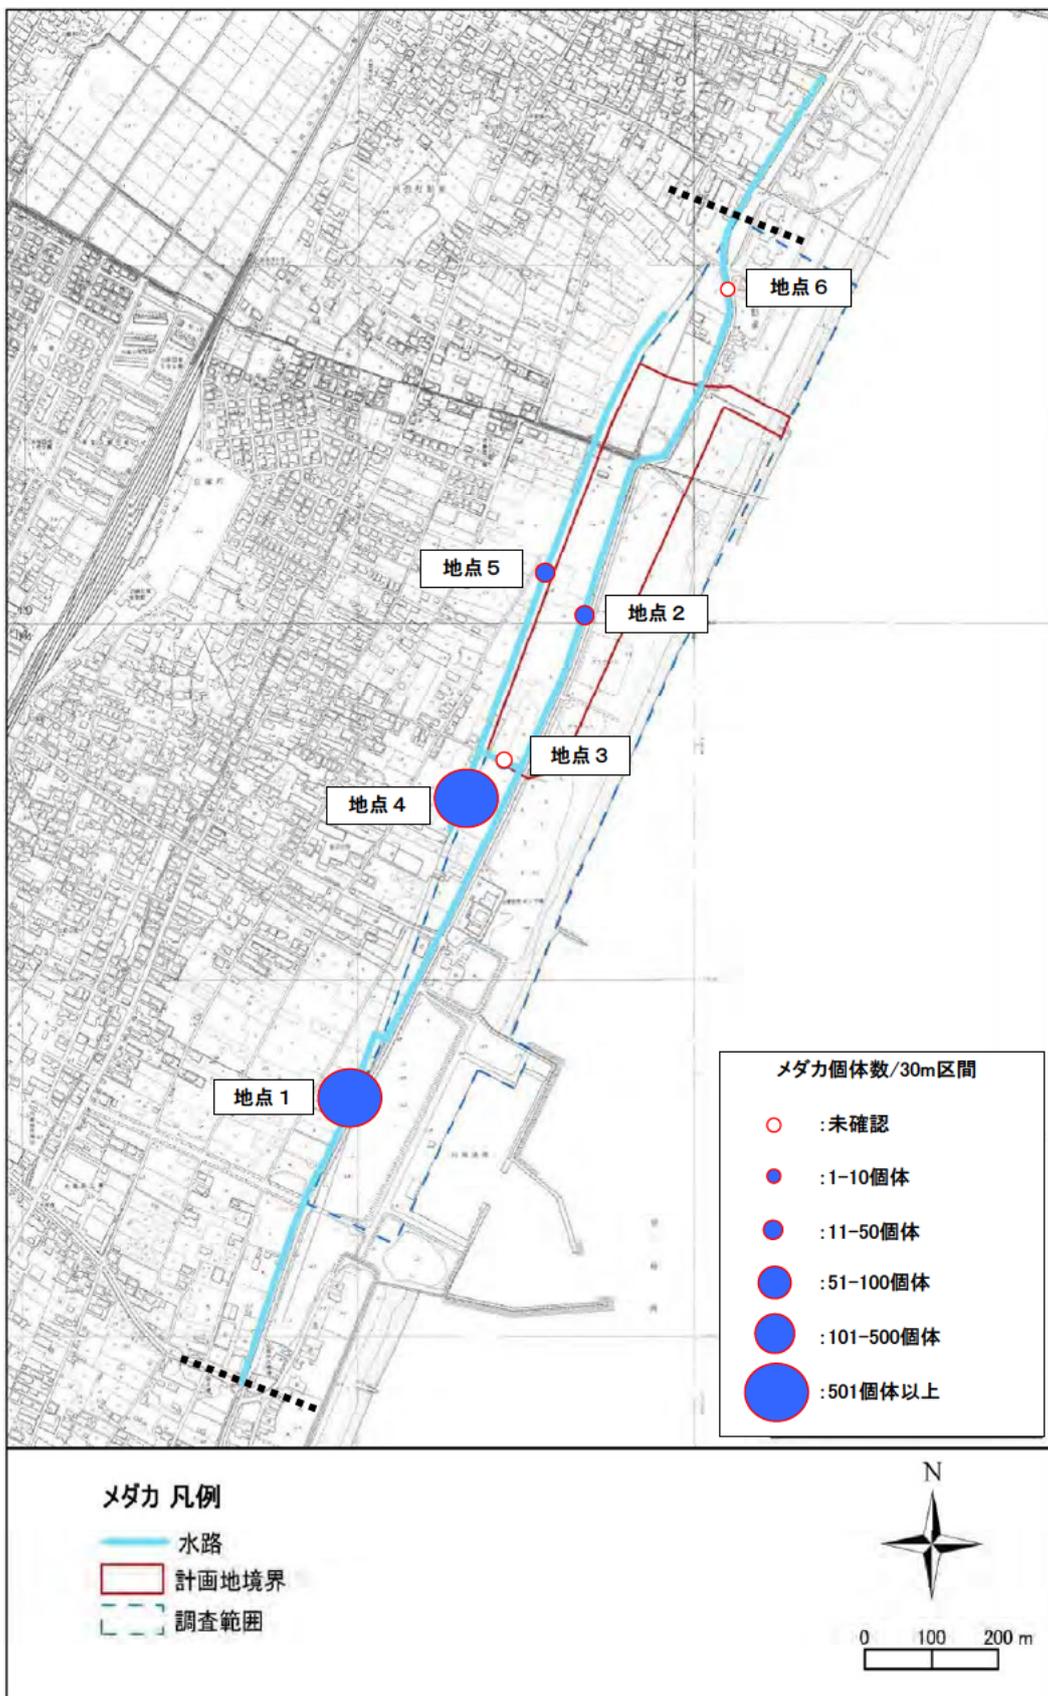
図3-63 生息密度調査結果

地点 1～5 は同水系であるが、このうち地点 3 は捕獲されなかった。これは、地点 3 の水面上にウキクサが群生して、水中への日光の遮断、水中の溶存酸素量の低下が起こっている可能性が高く、メダカの生息に適さない環境となっているものと考えられた。

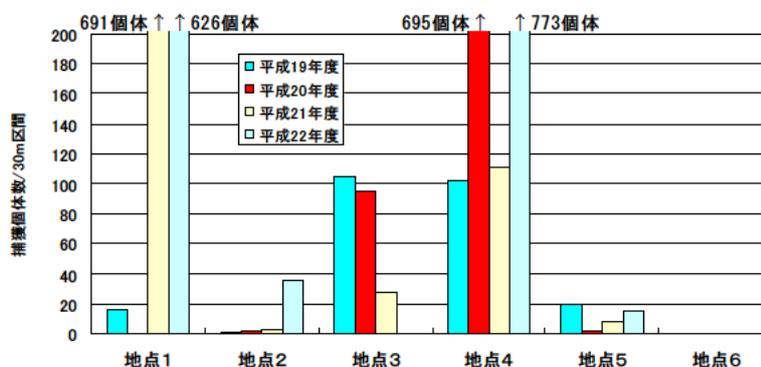
図3-64 メダカ生息密度の経年変化

地点毎の経年変化をみると、個体数が最も大きく増減している地点は地点1で、0～691個体まで大きく変動している。平成20年度に0個体であったが、この年にはウキクサが水路全面に繁茂していることが確認されている。なお、平成22年度は地点3にウキクサが水路全面に繁茂しており、メダカを確認できなかった。ウキクサの繁茂は、水中の溶存酸素量の低下を引き起こすため、メダカの生息に適した状態ではなくなっていたためと考えられる。また、地点4では比較的毎年多くのメダカが確認されており、産卵に適していると思われる水際の植物が水面に垂れ下がっている状態が見受けられ、当該地点には定着した個体群が存在していると考えられる。

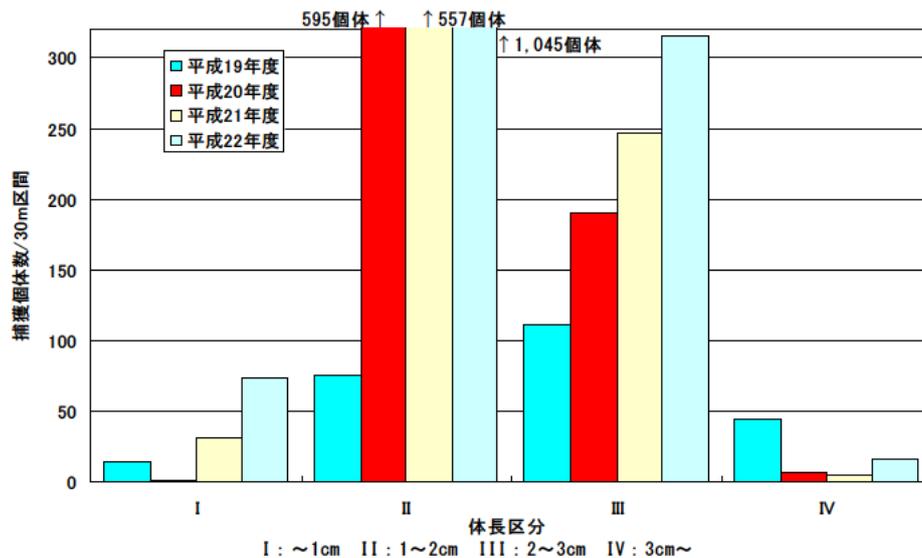
図3-65 メダカの体長区分別の経年比較

体長区分を比較すると、昨年度と同様に1cm以下の小さな個体と3cm以上の大きな個体が少なく、1～2cmの個体が多い傾向がある。これは、同時期に孵化した個体が卓越している状態であり、成長とともに個体数が減少していくものと考えられる。
