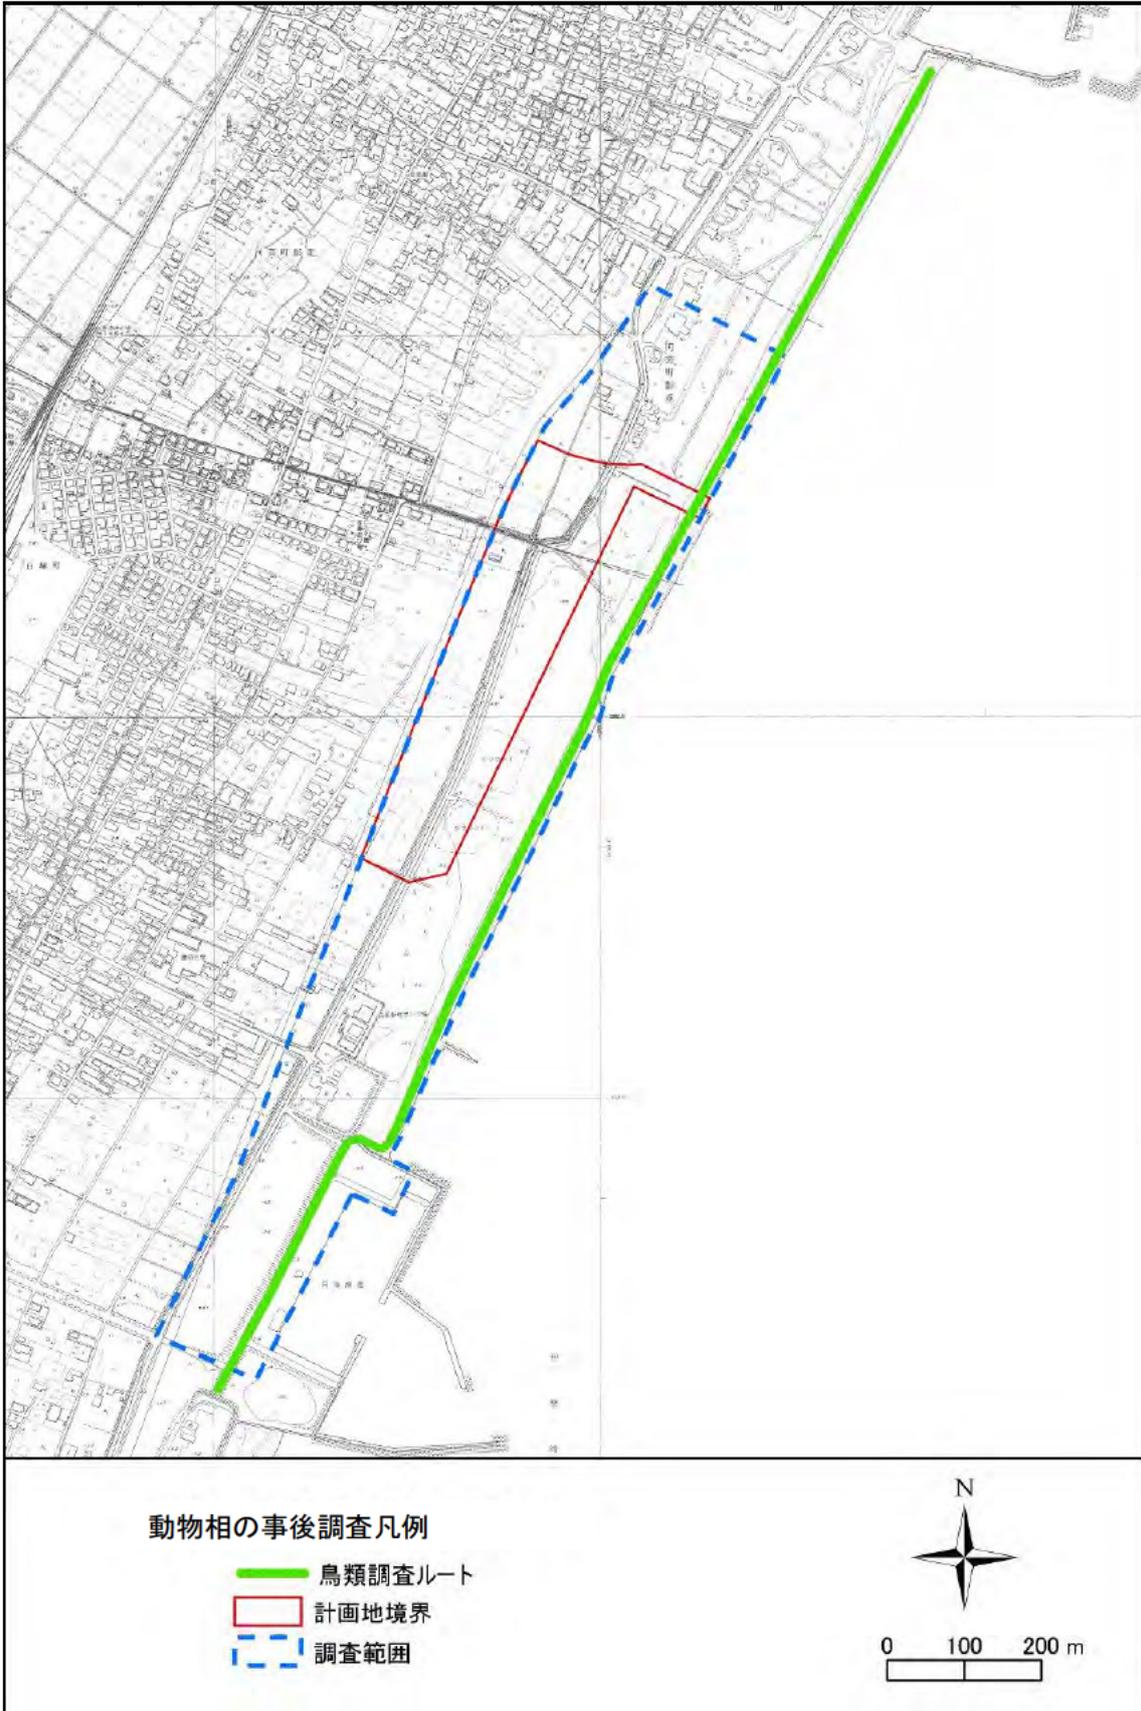
図3-66 動物相の事後調査における調査ルート

調査は、図 3-66に示したルートを踏査するルートセンサスを実施した。

調査は、ルート上を時速 1～2km でゆっくりと歩きながら、一定の範囲に出現した鳥類を、姿、飛翔形態、鳴声等から識別し、種類や個体数、位置、環境、行動等を記録した。定量化したデータを得るため調査対象範囲はルートの両側でそれぞれ約 25m とするが、この範囲の外側で確認した鳥類についてもあわせて記録した。
