2 主な土砂災害の事例

1 昭和34年9月26日 伊勢湾台風

発 生 年 月 日 昭和34年9月26日
 誘 因 台風15号
 主な被害概要 死者1,233名、行方不明48名、
 負傷者5,688名

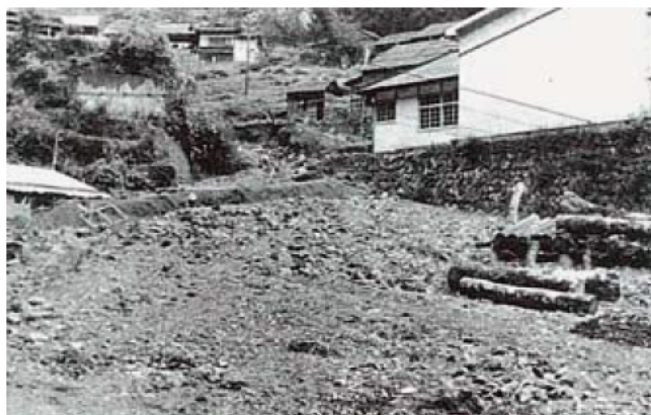
里川 (松阪市飯高町蓮)
 台風による土砂流により埋没した耕地

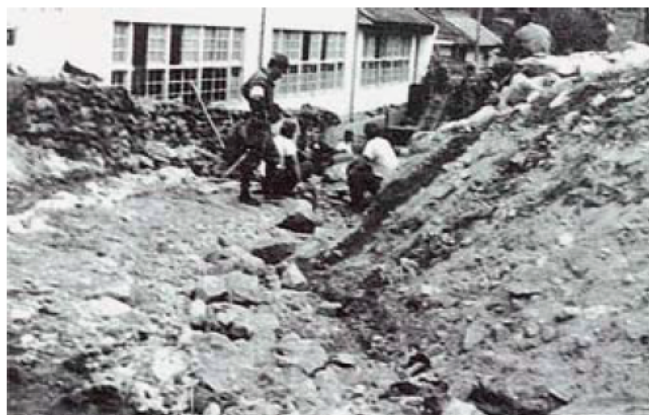
宇谷川 (津市美杉町八知)
 台風の出水による山地崩壊により流出した土砂のため埋没した小学校
