7 藤原岳周辺流域の土石流災害

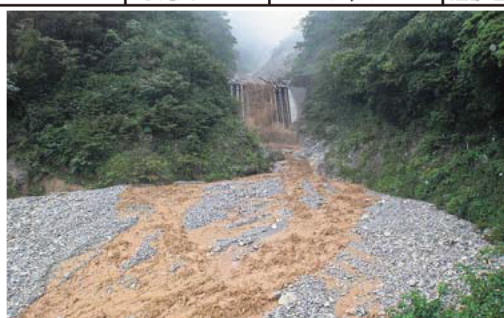
小滝川(4号堰堤)平成24年9月18日土石流発生後

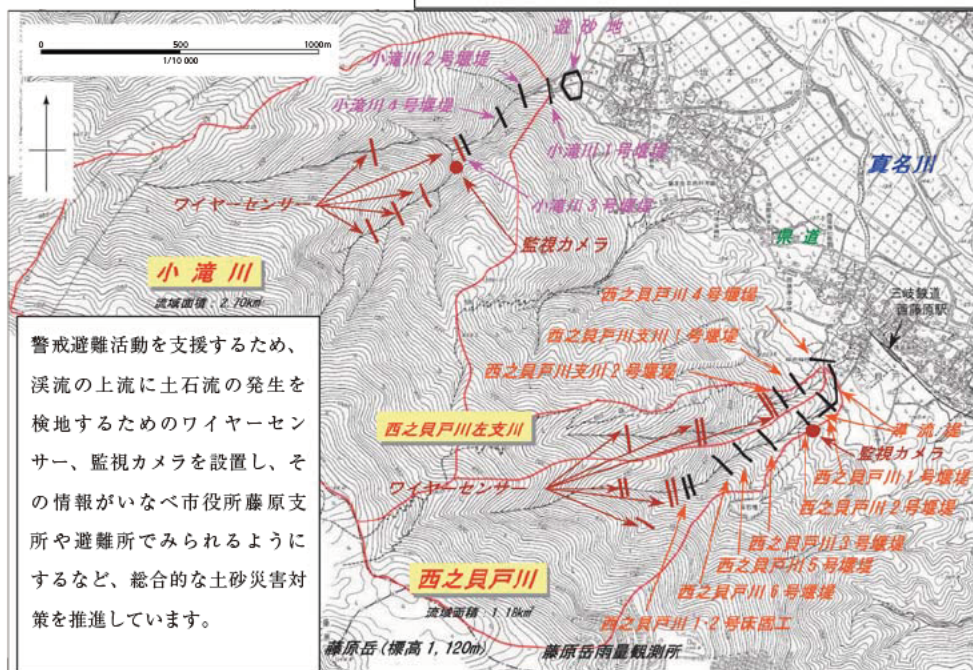
西之貝戸川と小滝川の流域状況と砂防設備の整備状況
