平成27年度  
第2回 三重県河川整備計画  
流域委員会

二級河川 前川

平成28年2月22日  
三重県

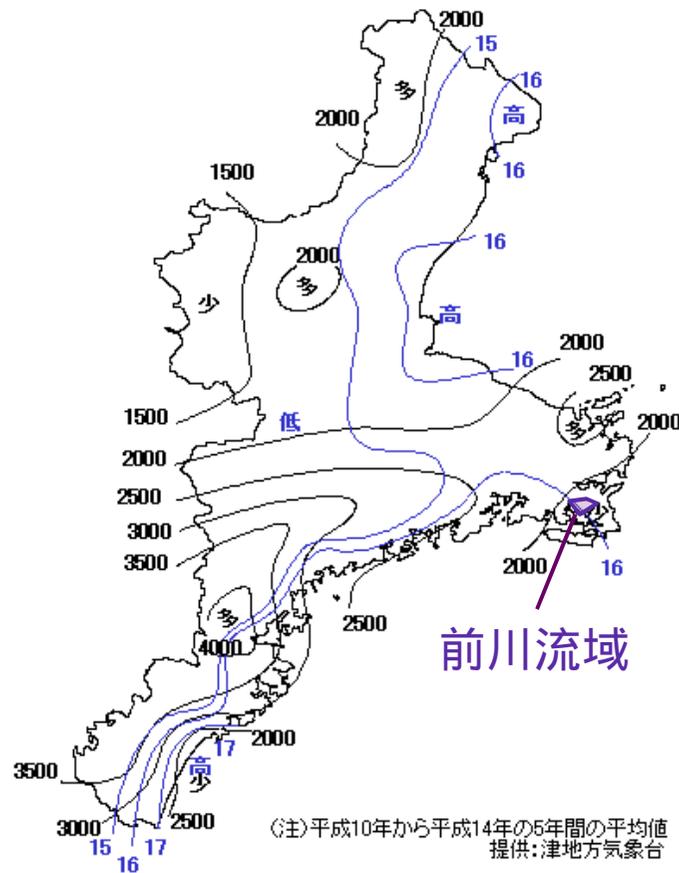
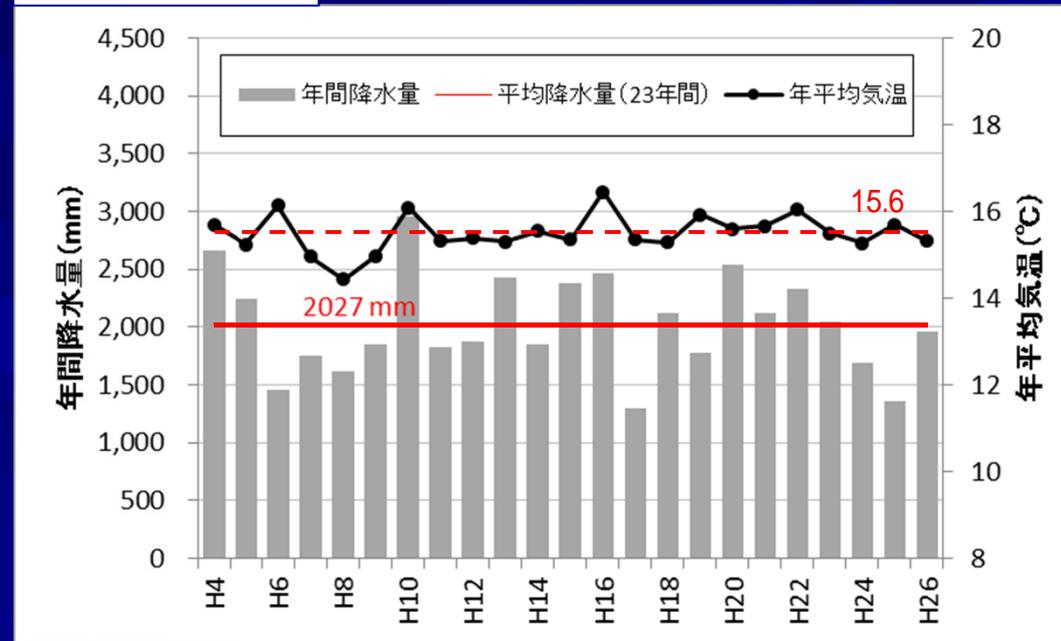
図10 年平均気温(℃)・降水量(mm)

- 前川流域のH4～H26までの年平均気温は15.6℃、平均年間降水量は2,027mmとなっている。
- 四季を通じて温暖で、雨量に関しては全国平均(1718mm)を上回る降水量である。

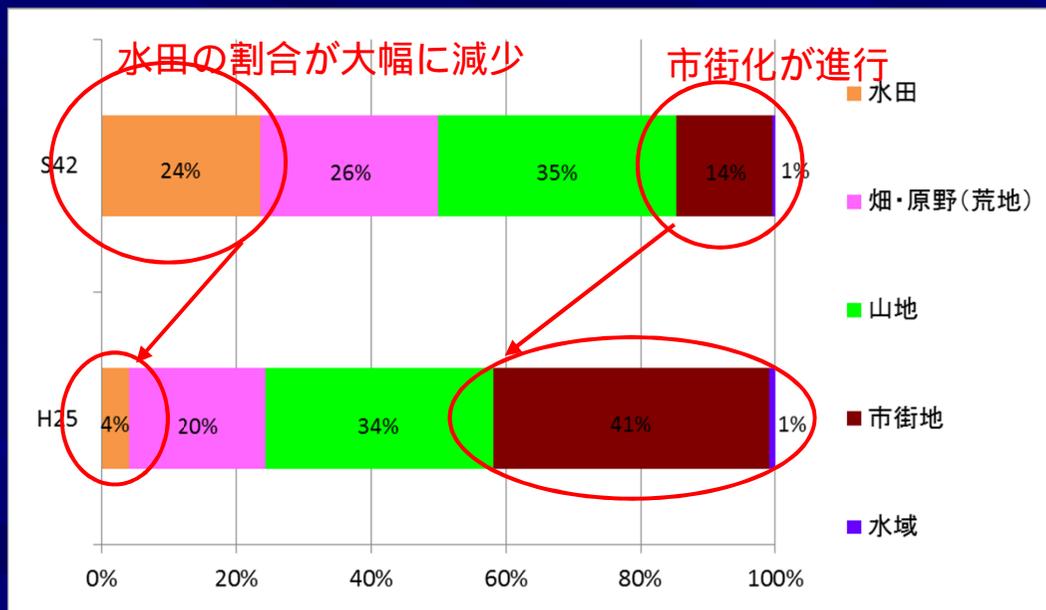
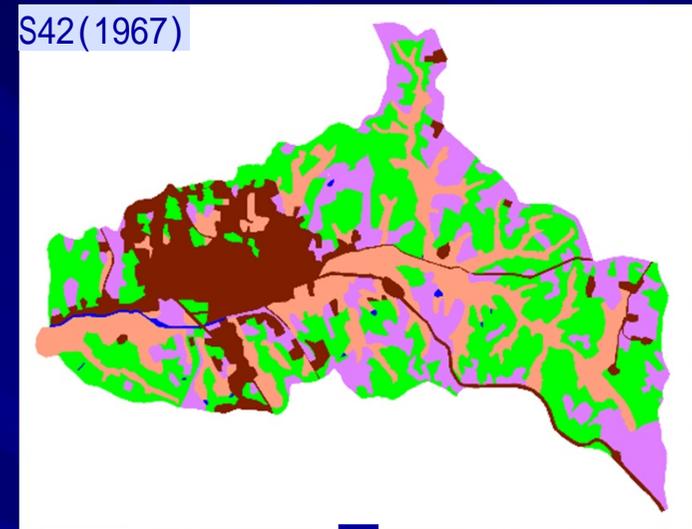
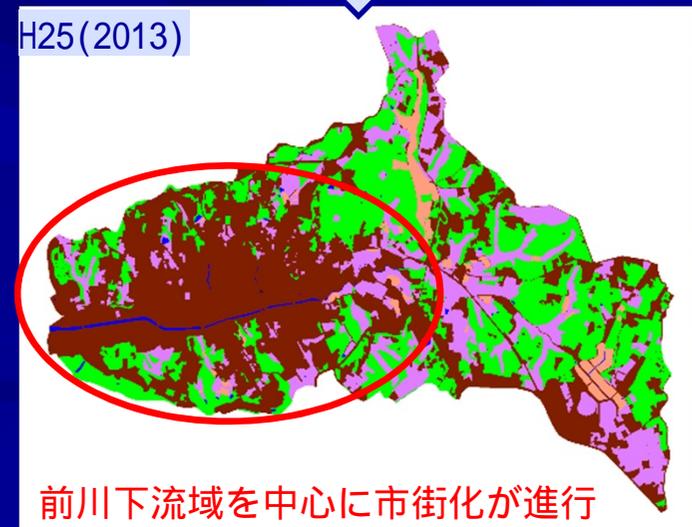
- 水田は24% (S42) から4% (H25) に減少した。
- 市街地面積は14% (S42) から41% (H25) に増加した。

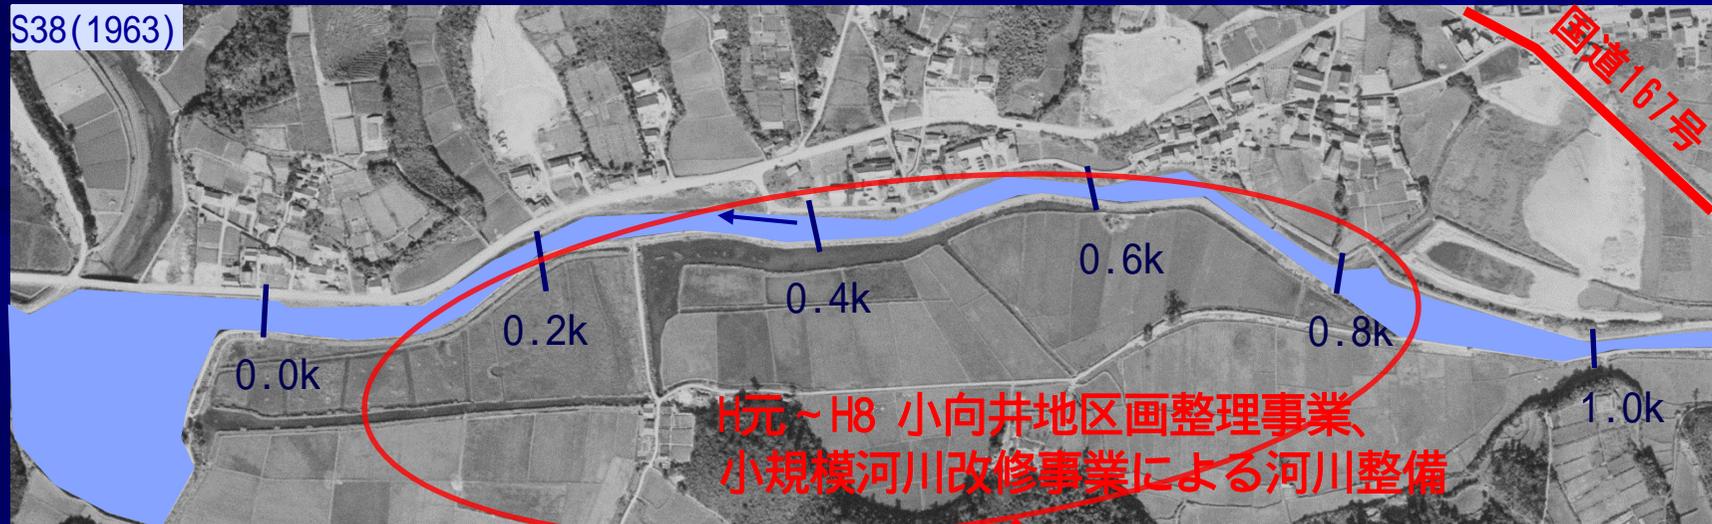
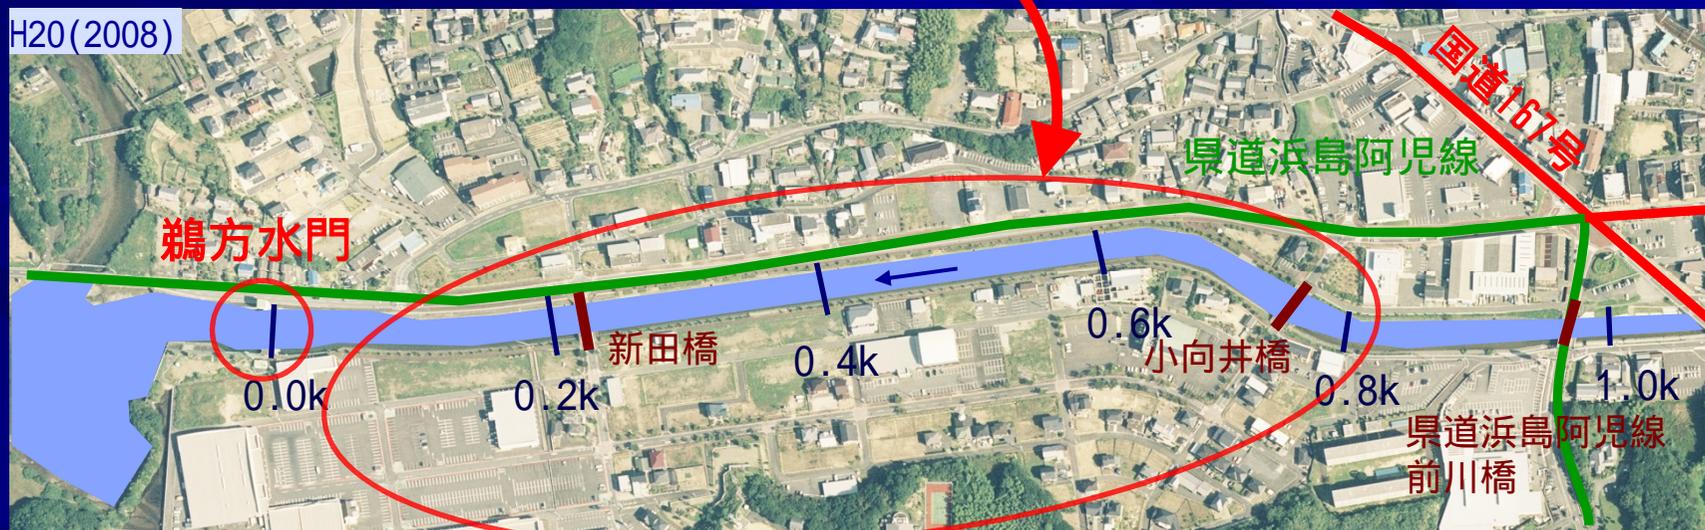
# 河道の変遷 < 下流域 >

- H元～H8に河川整備に伴い橋の架け替えや鵜方水門の整備を行った。
- 河川整備事業と併せて、小向井土地区画整備事業が行われた。

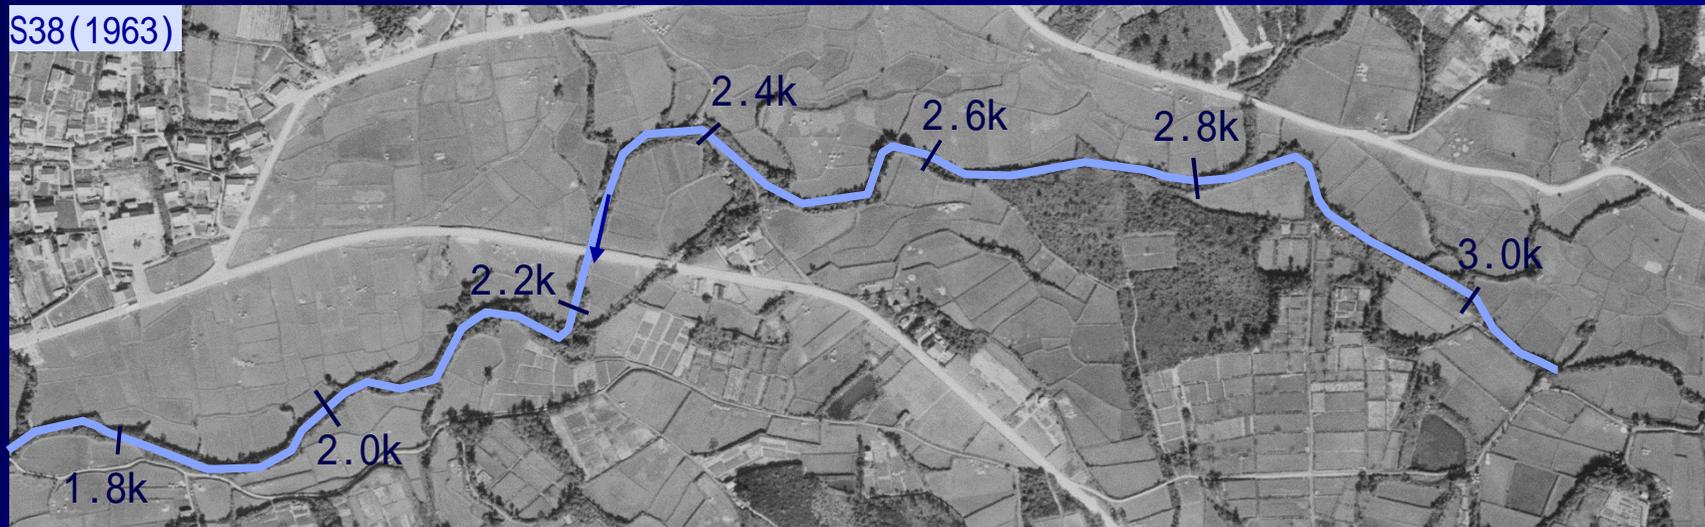
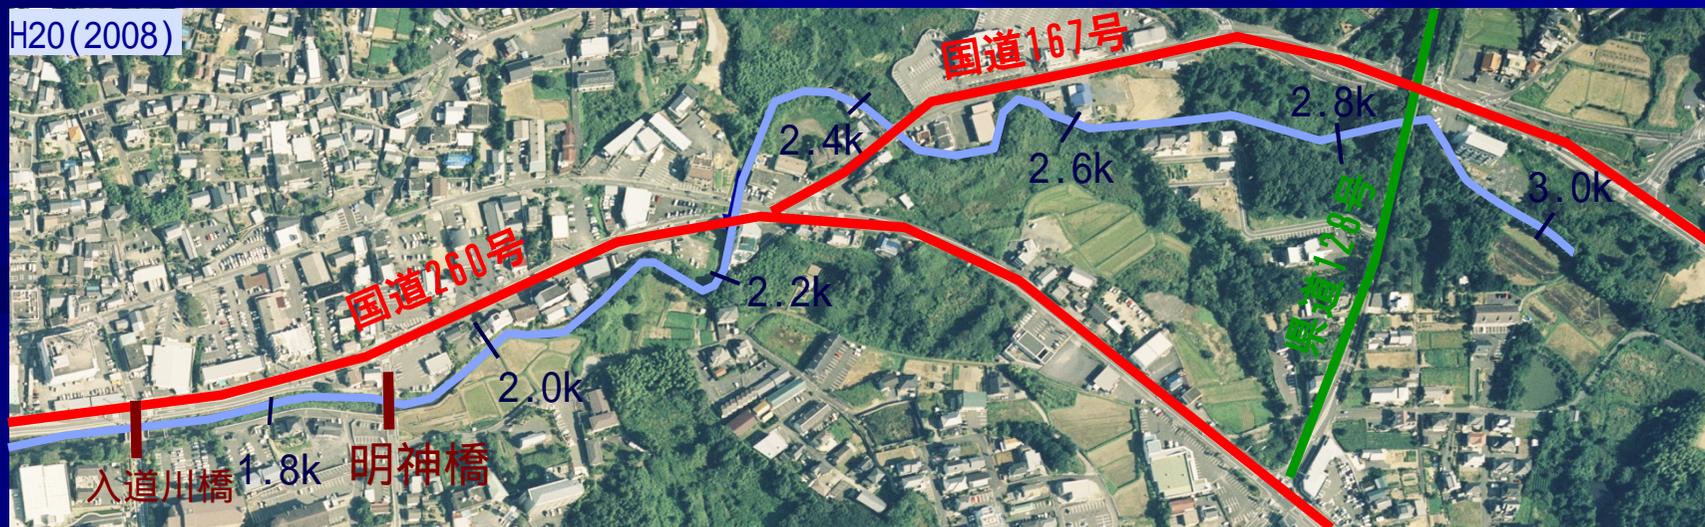
# 河道変遷 < 上流域 >

□ 上流部は未改修区間であり、河道の形状に大きな変化は見られない。

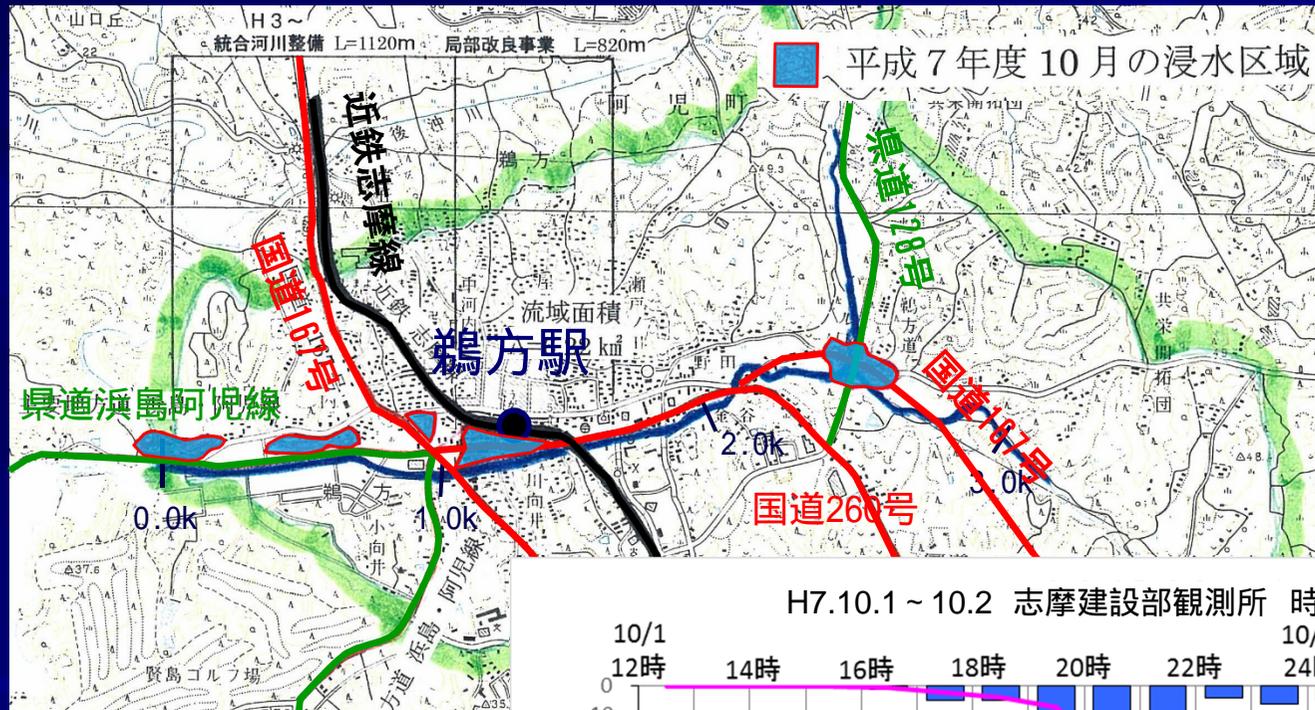
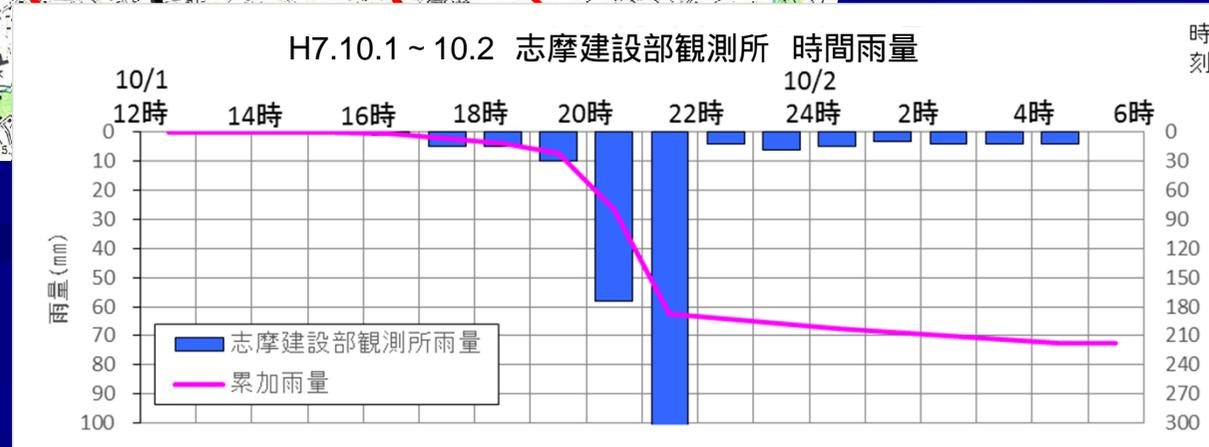
# H7の浸水被害

H7.10.1~10.2 豪雨

床上107 床下20

109.0mm/hr

□ H7洪水は最大雨量109mm/hrを記録し、**観測至上最も多い。**

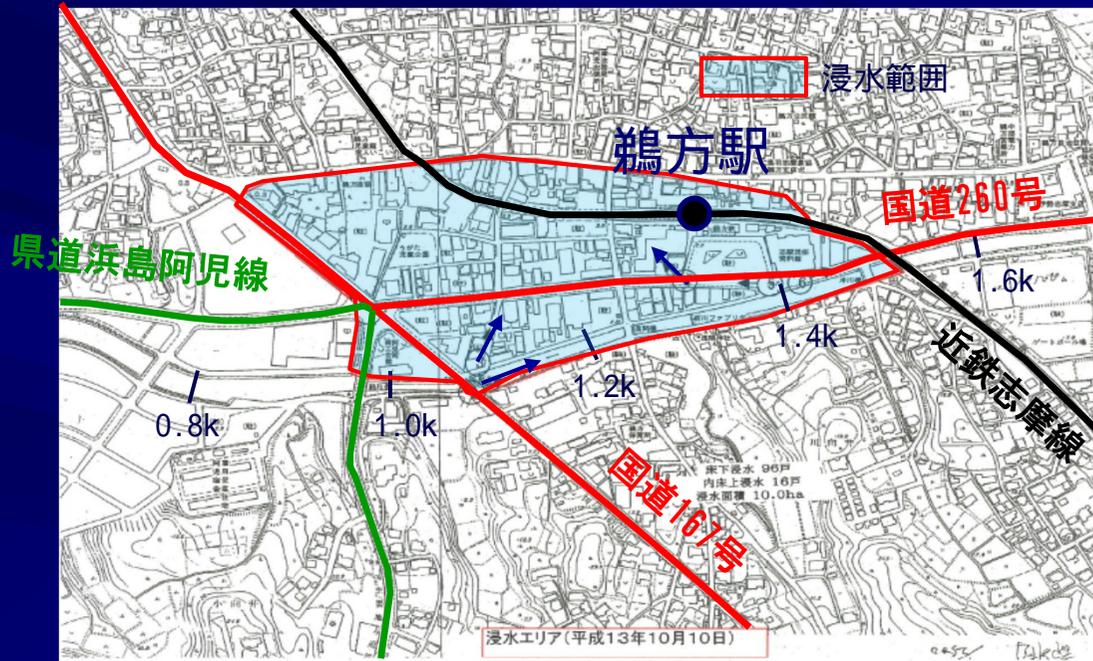
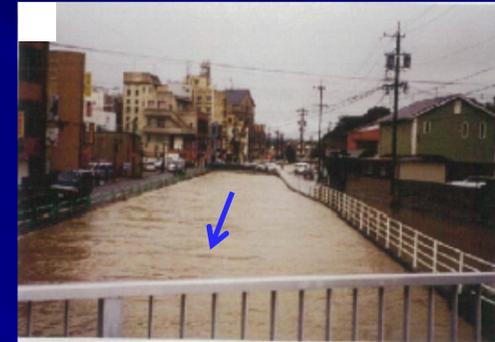
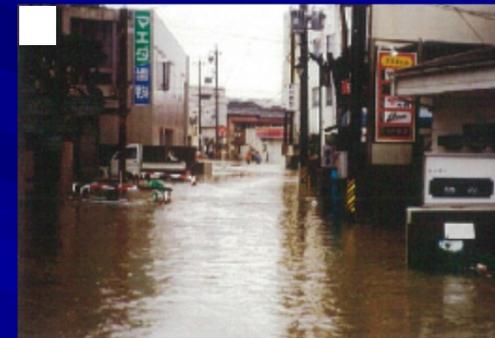
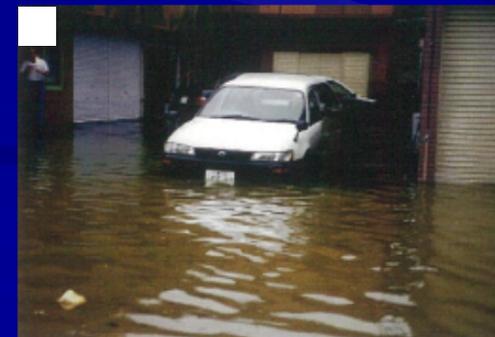
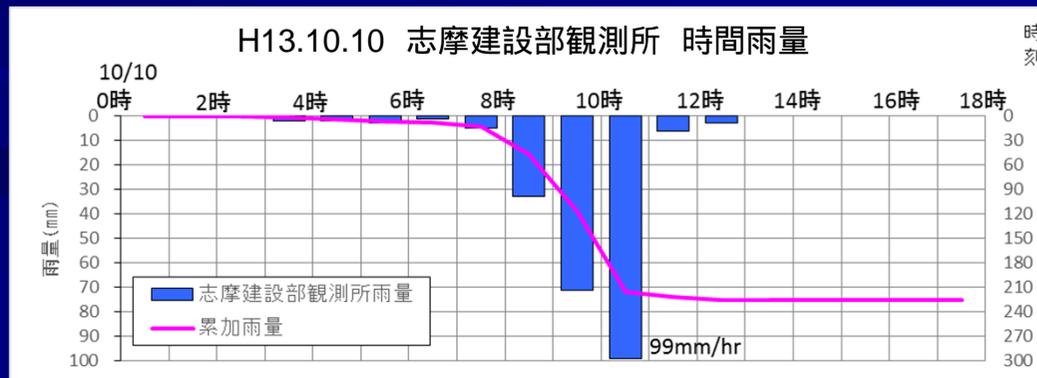
# H13の浸水被害

H13.10.10 豪雨

床上80 床下16

99.0mm/hr

□ H13洪水は最大雨量99.0mm/hrを記録し、観測至上2番目に多い。

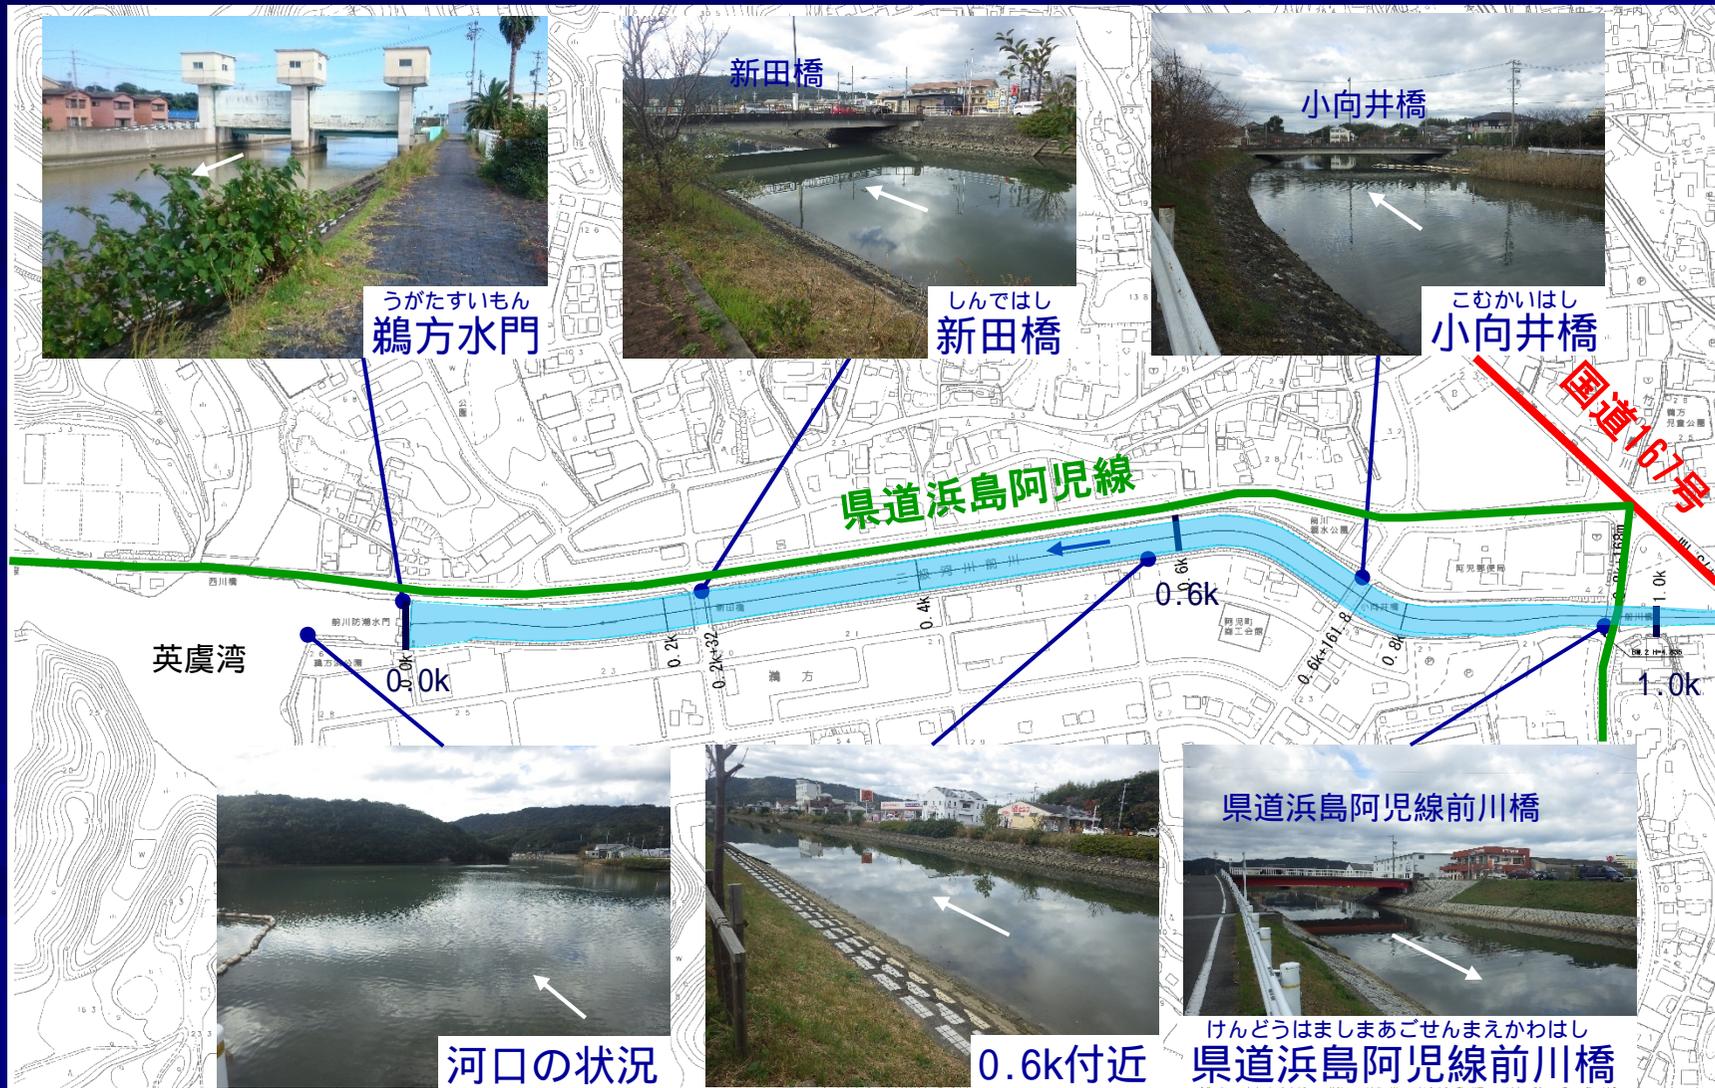
# 河川の概況(下流域)

□ 国道167号より下流については、護岸整備が完了している。

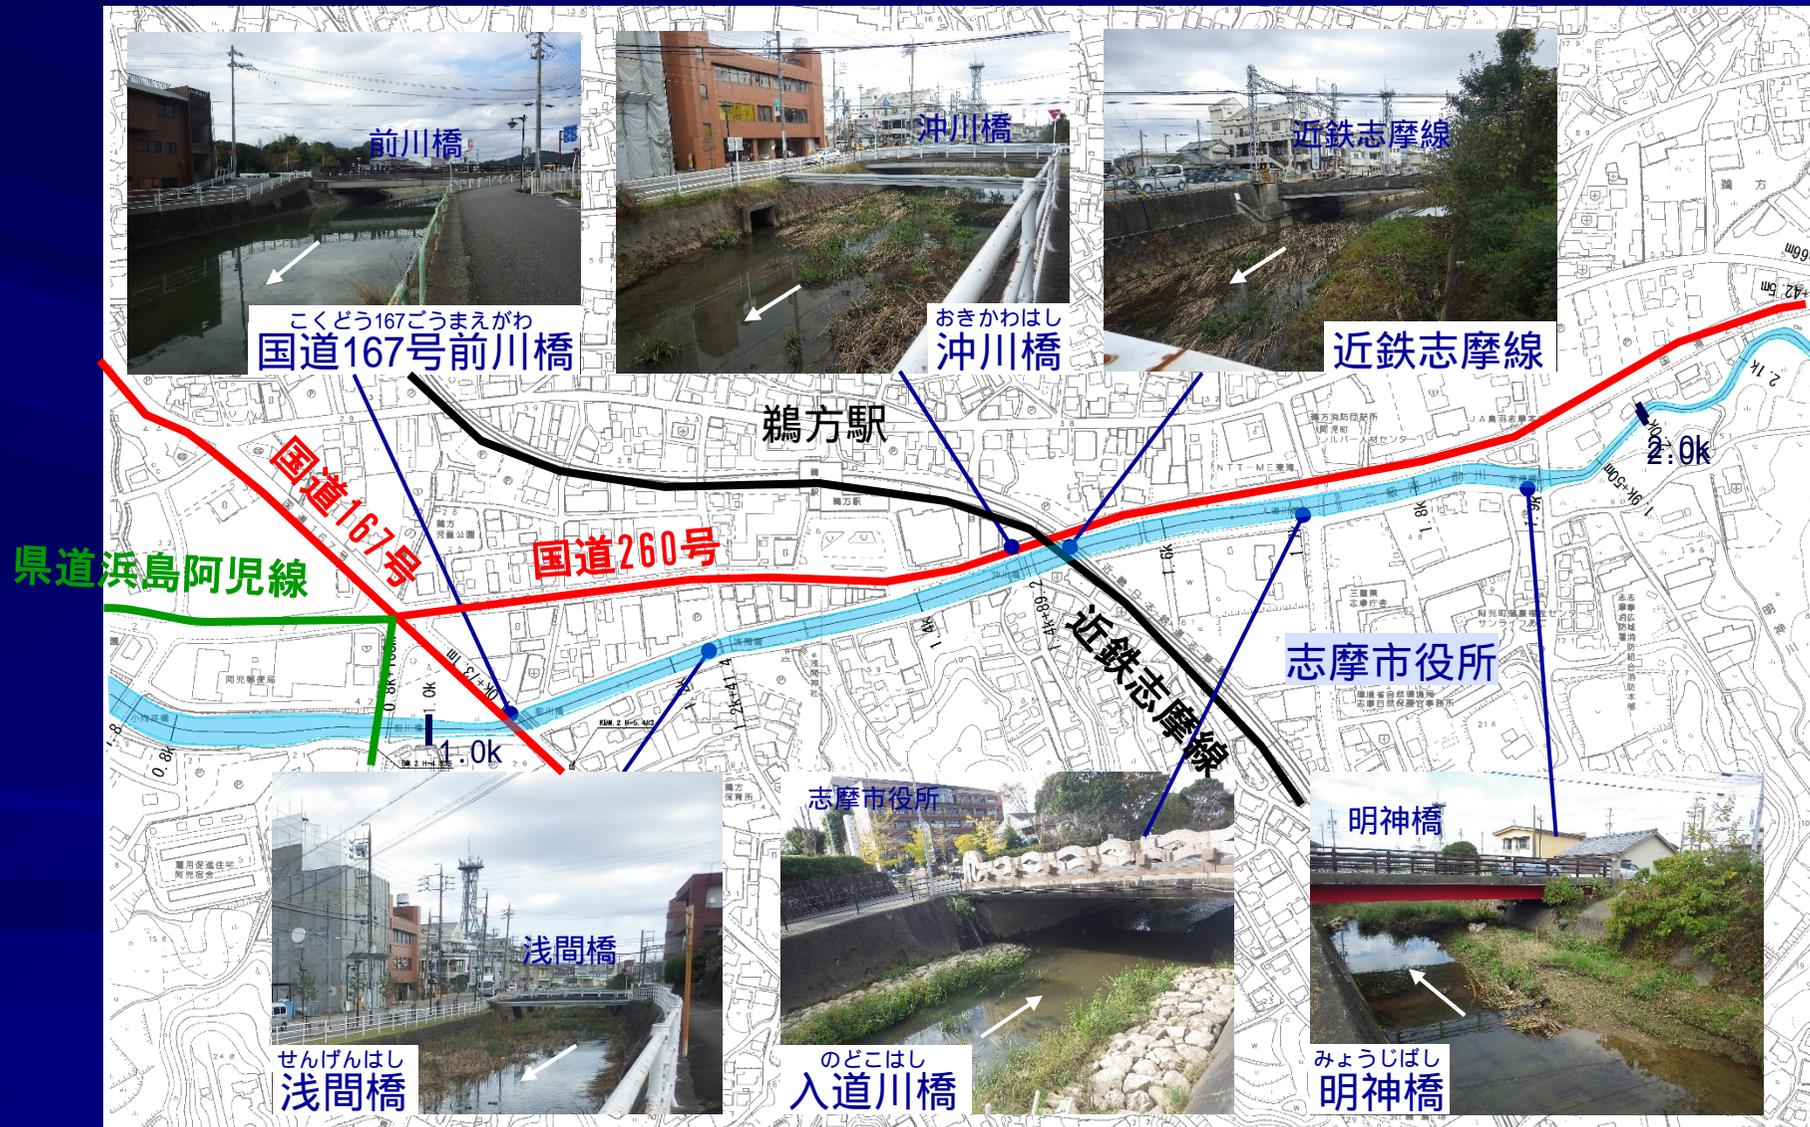
# 河川の概況(中流域)

□ 護岸整備が完了しており、近鉄線上流～明神橋にかけては、護岸の根固めとして寄石等を行っている。

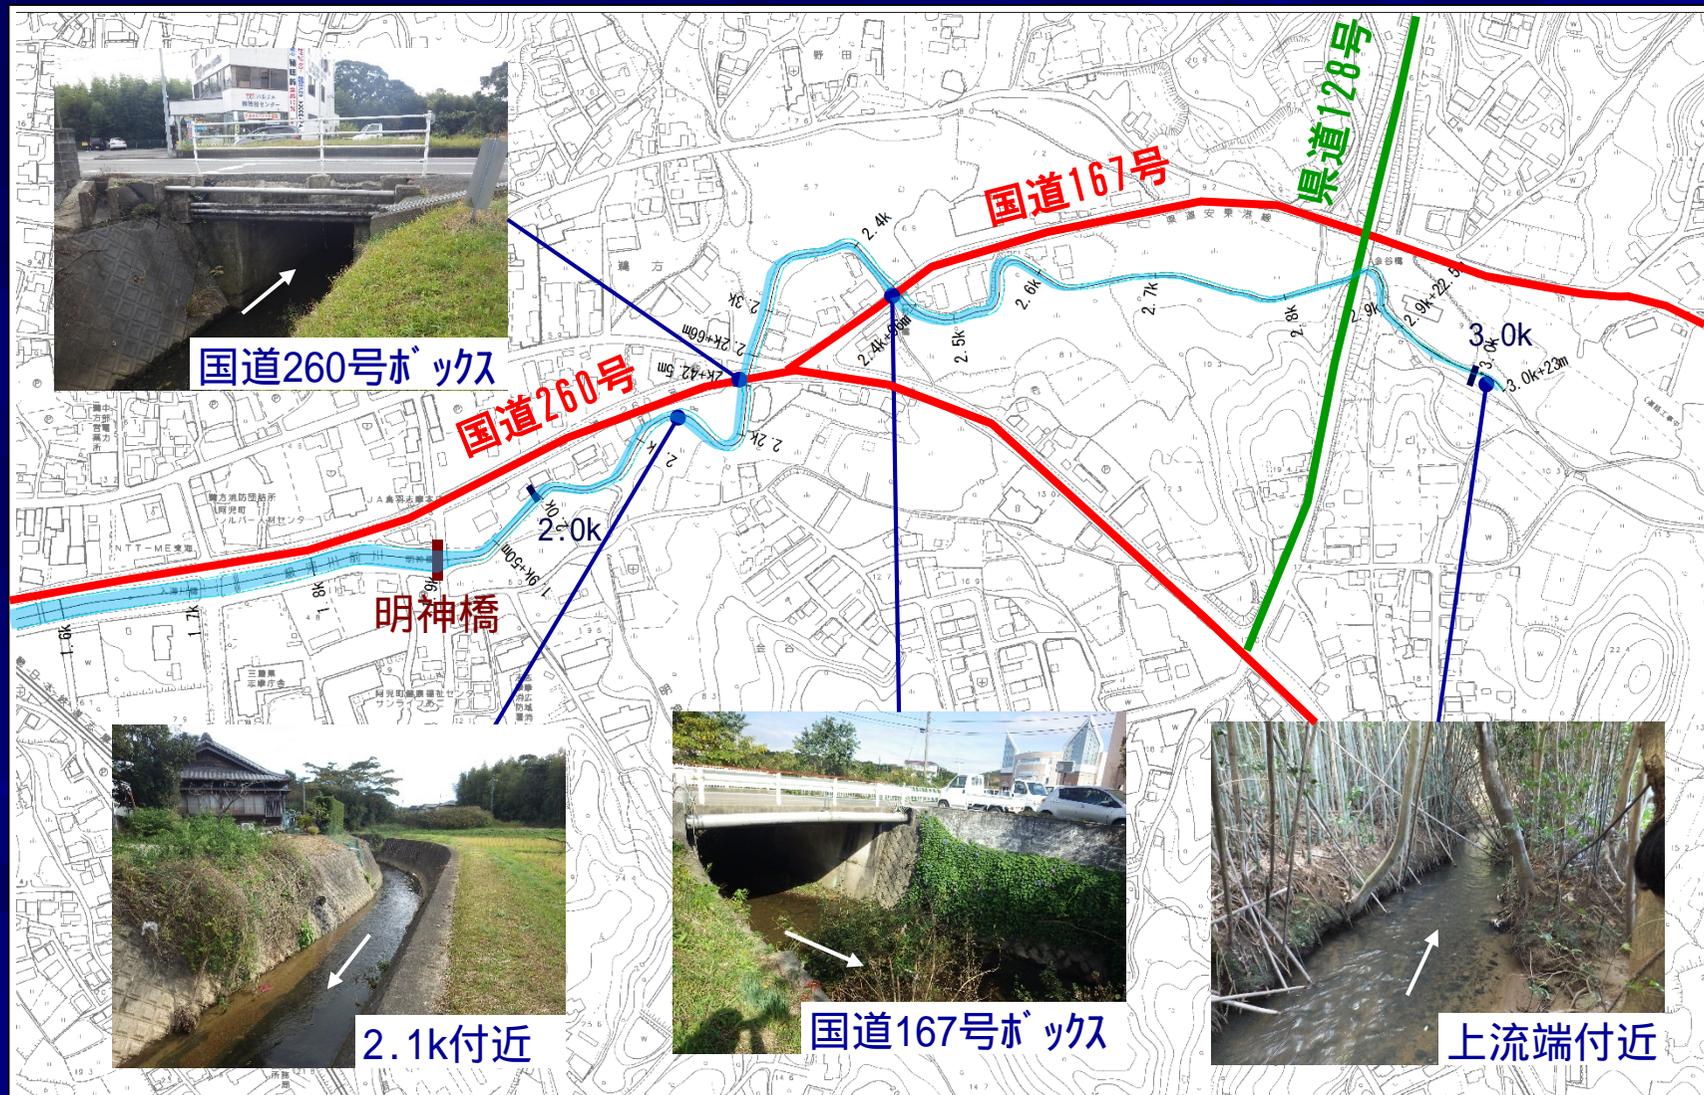
# 河川の概況(上流域)

- 明神橋より上流は未改修区間のため、河道が狭く湾曲している
- 国道260号ボックスは流下能力が不足し、ネック点となっている。

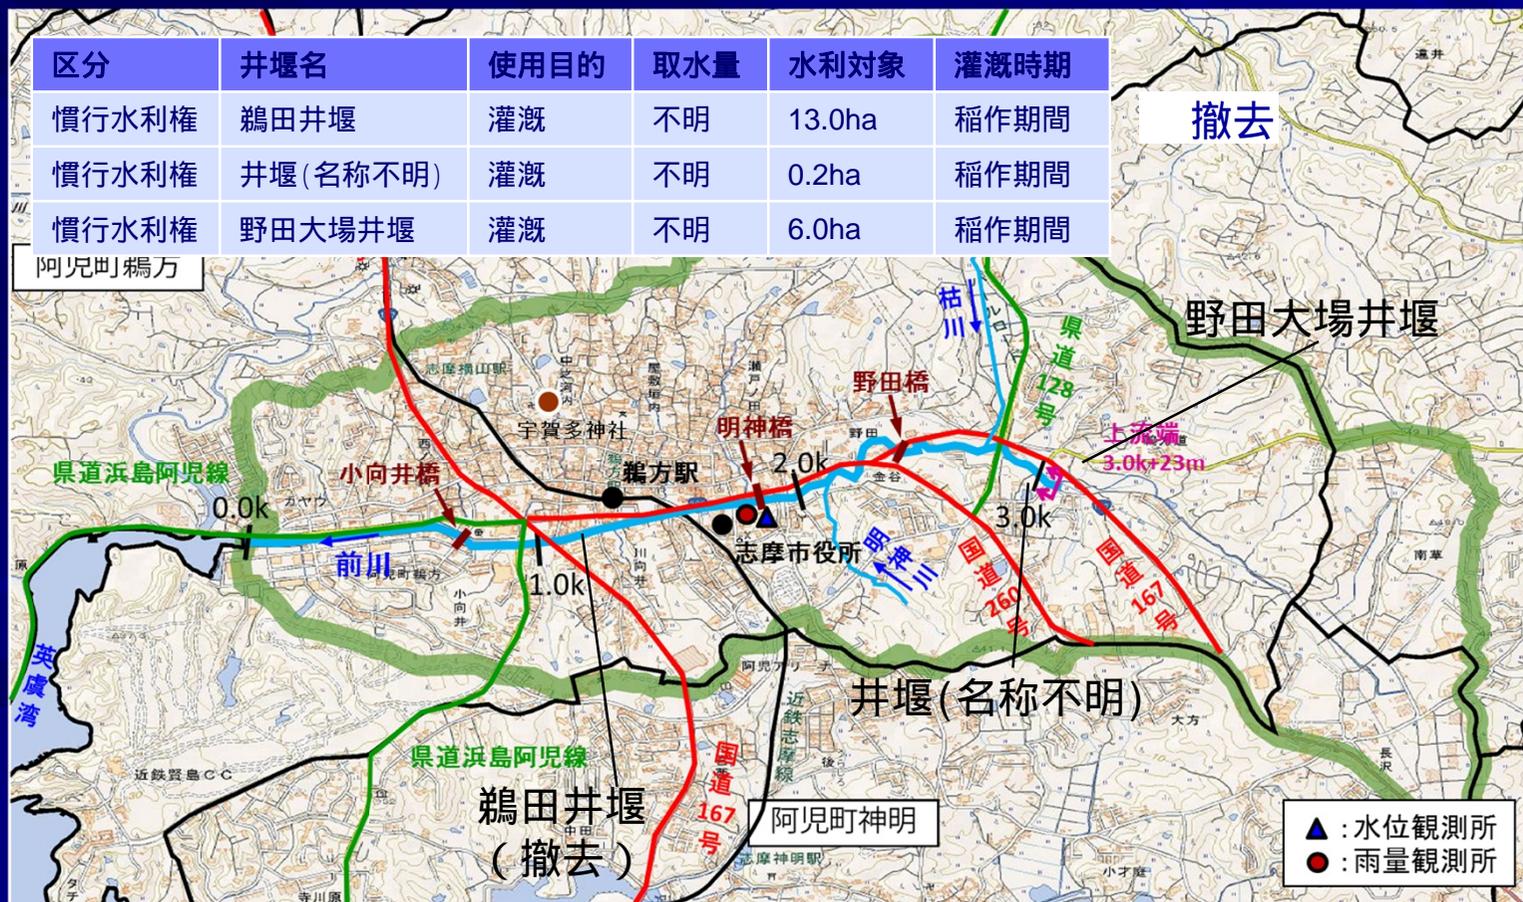
# 水利用の現状

- 前川はかつて周辺農地の灌漑用水として重要な役割を果たしていた。
- 水利権として把握できるのは慣行水利権の3件である。
- 鵜田井堰については、周辺農地が宅地化されたため現在は利水の必要がなくなり撤去されている。

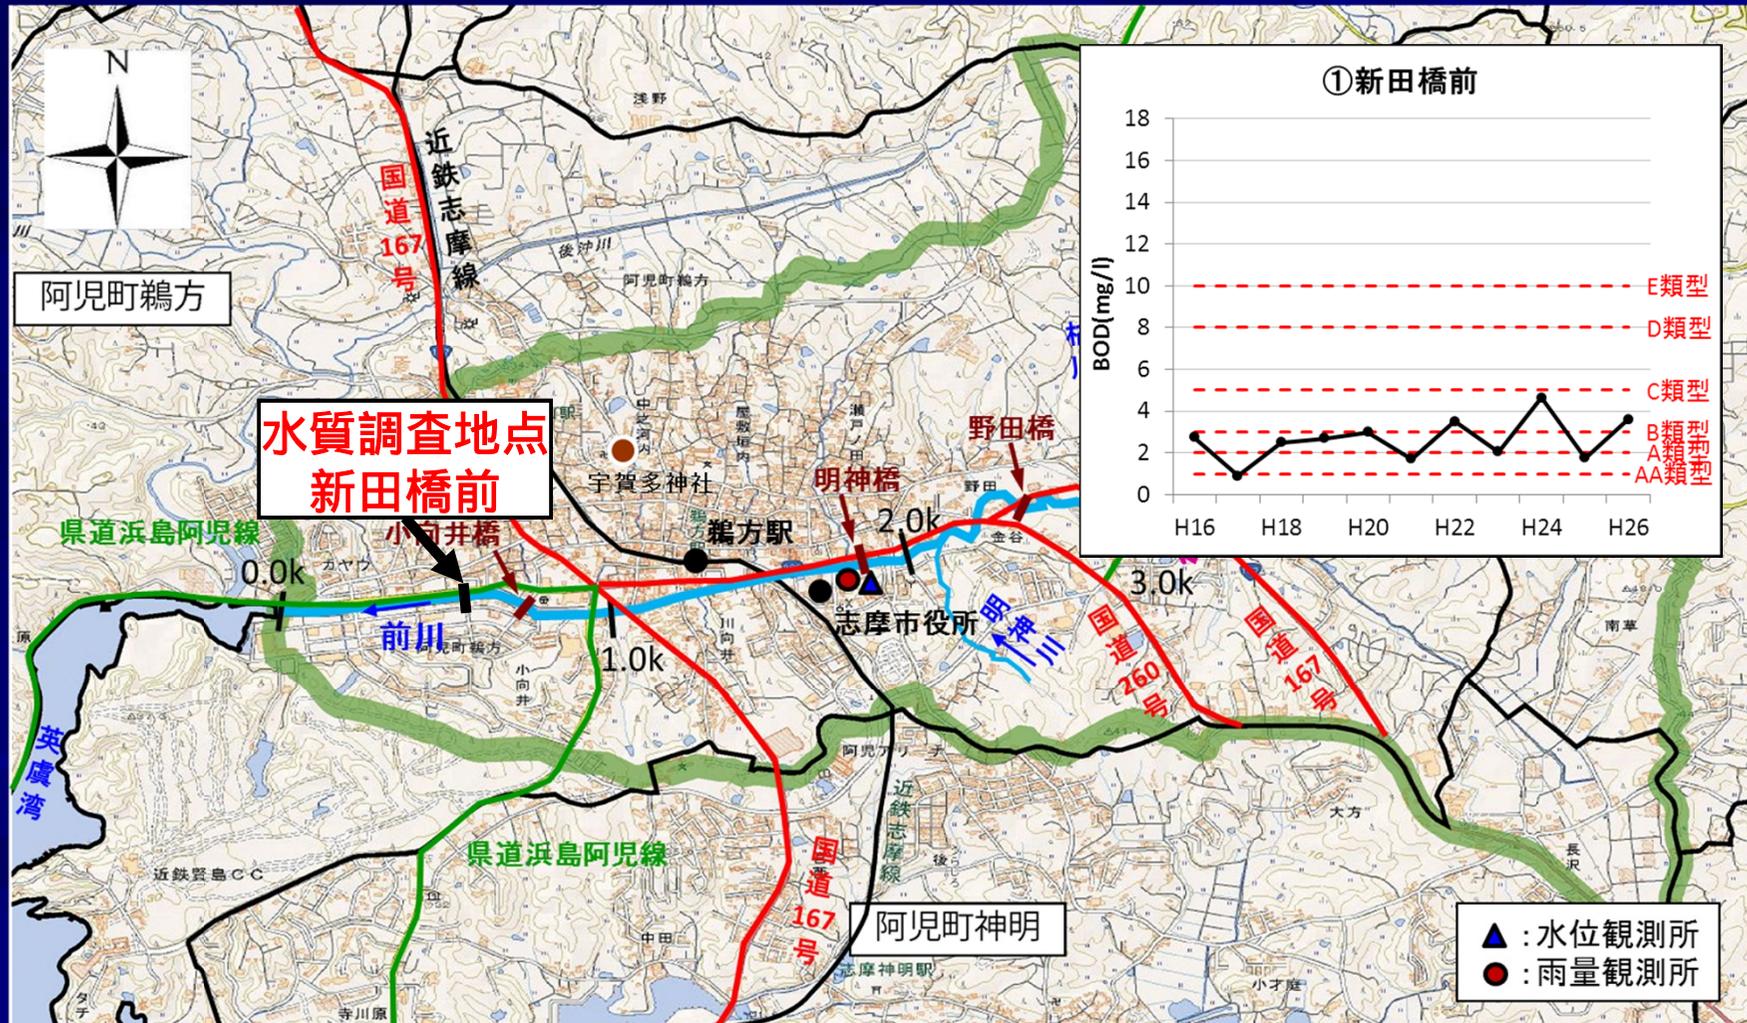
# 河川水質の推移

- 前川における水質調査は河口付近の新田橋前で行っており、BOD値は年間変動があるものの、A～C類型相当である。
