第2章 安全性確認調査等

2. 1 安全性確認調査

三重県は、県の総合計画である「県民しあわせプラン」の戦略計画において、重点プログラムの一つとして、「不法投棄のない安全な循環型社会実現プログラム」を掲げ、その一環として、過去の産業廃棄物不適正処理事案のうち、廃棄物からの有害物質の周辺への流出等、生活環境保全上の支障等が懸念された11事案について、平成16年度から平成18年度にかけて、安全性確認調査を実施した。

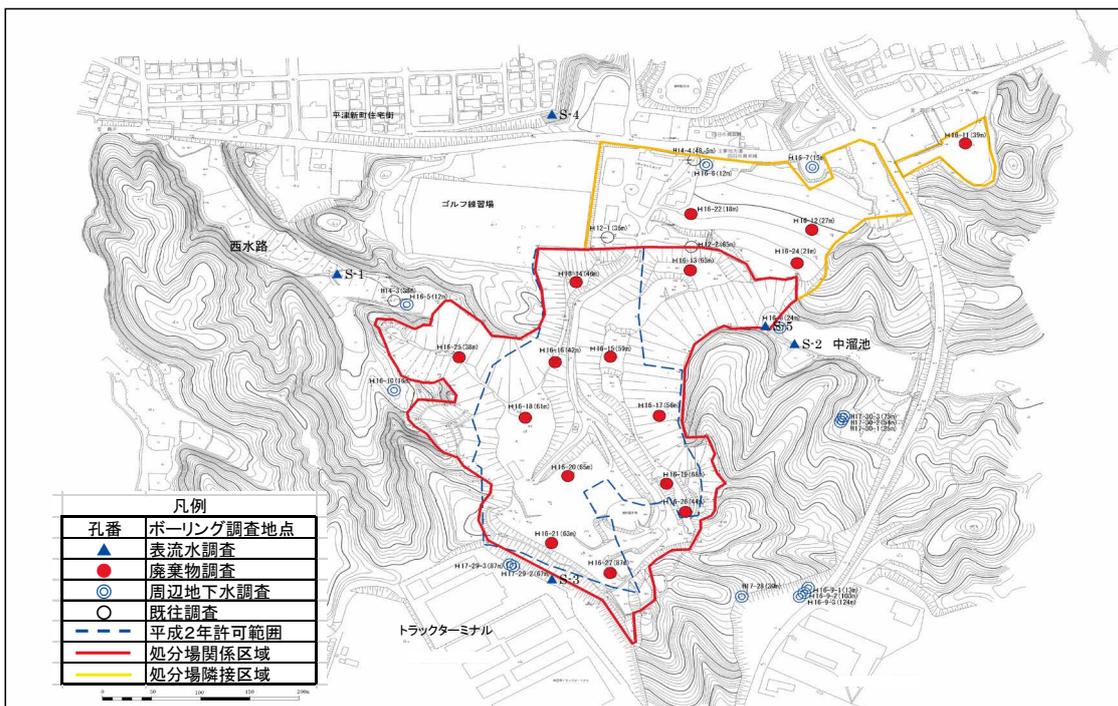
図2-1 調査位置図

なお、図2-1に調査位置図を示す。

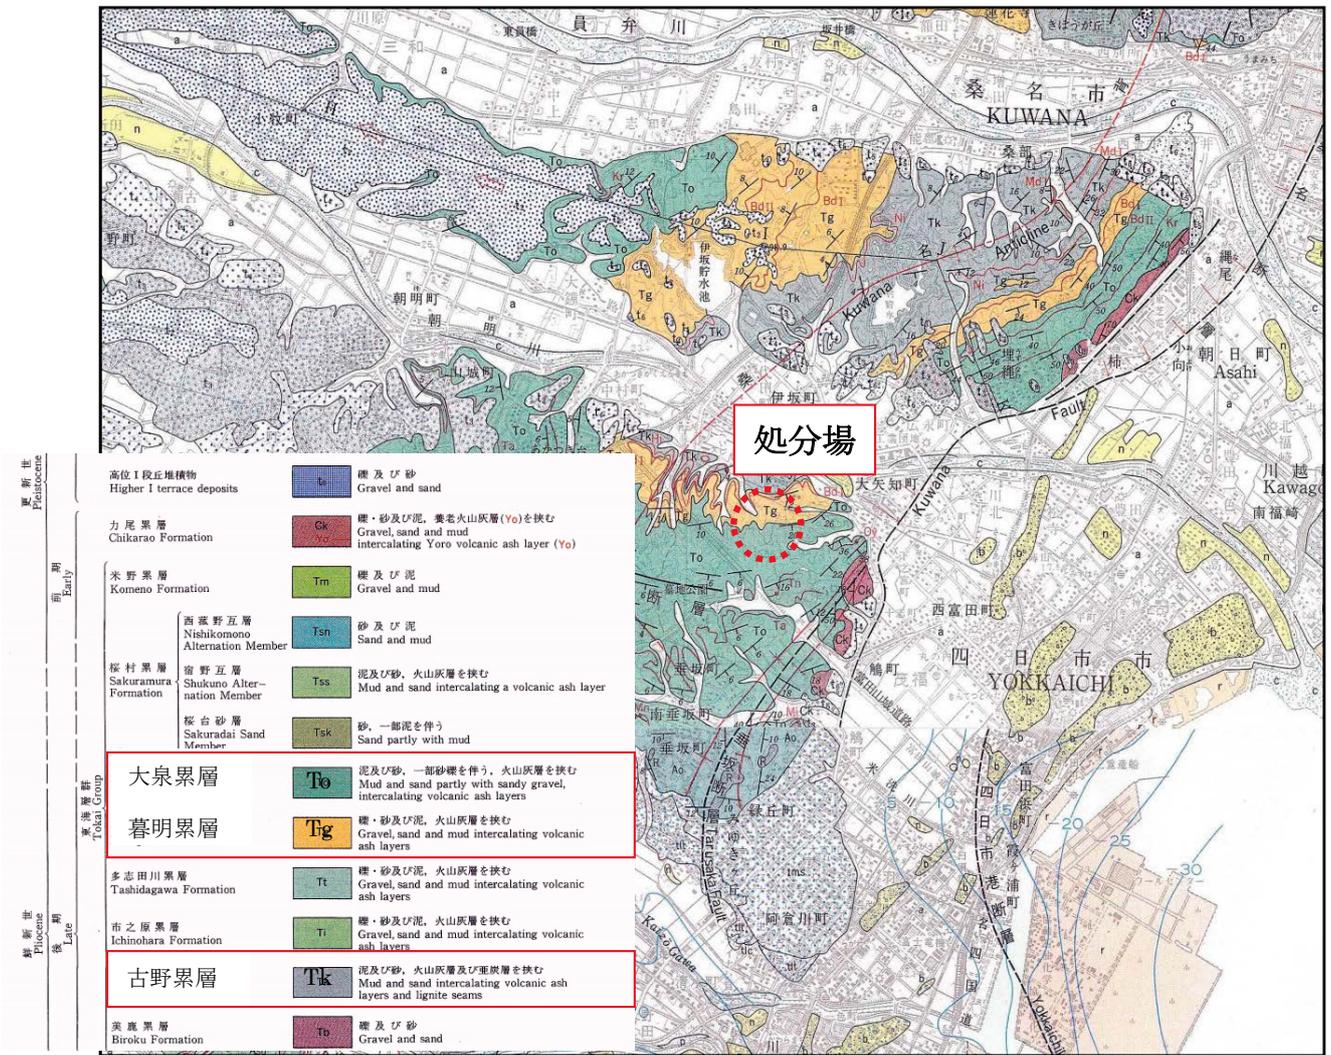
図2-2 広域地質図

処分場及び周辺の地質は、新生代第三紀鮮新世の東海層群に区分される。これらは、下位より古野(この)累層 (Tk:泥及び砂主体)、暮明(くらがり)累層 (Tg:礫、砂及び火山灰を挟む)、大泉累層 (To:泥及び砂主体)に細分される。暮明累層 (Tg)は古野累層 (Tk)の上位に漸移整合で重なり、大泉累層 (To)は暮明累層 (Tg)の上位に漸移整合で重なる。

また、地層は、処分場内においては大局的には東北東-西南西～北東-南西の走向を持ち、南～南東に5～10°で緩く傾斜するが、処分場東端から東側に向かうにつれて、北北東～南南西方向の走向に変化し、東に20～30°で傾斜するようになる。

当該地周辺の地層構造は、上部から第1帯水層、第2帯水層、第3帯水層の3つの帯水層が存在しており、処分場は第2帯水層まで埋め立てられており、また、処分場内の埋立廃棄物は、周辺地盤の地下水が流れる第2帯水層 (Tg-g)と接触しており、廃棄物を浸透した浸出水はその帯水層を通じて周辺へ拡散する可能性がある。

なお、図2-2に広域地質図を示す。

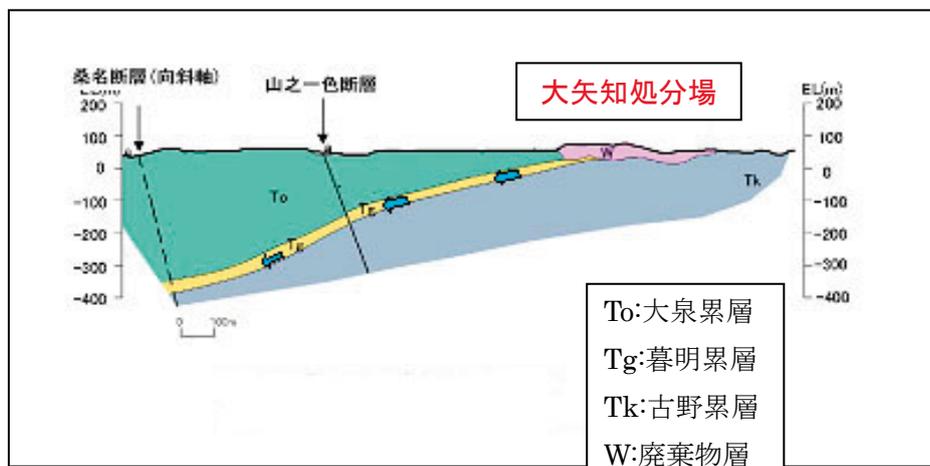
図2-3 第2帯水層の地下水流向(地質断面図)

また、第2帯水層の地下水流向は、図2-3に示したとおり、処分場南東側において急激に深部へ深く落ち込んでいる状況が想定される。

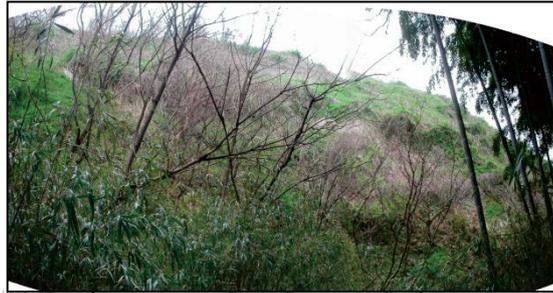
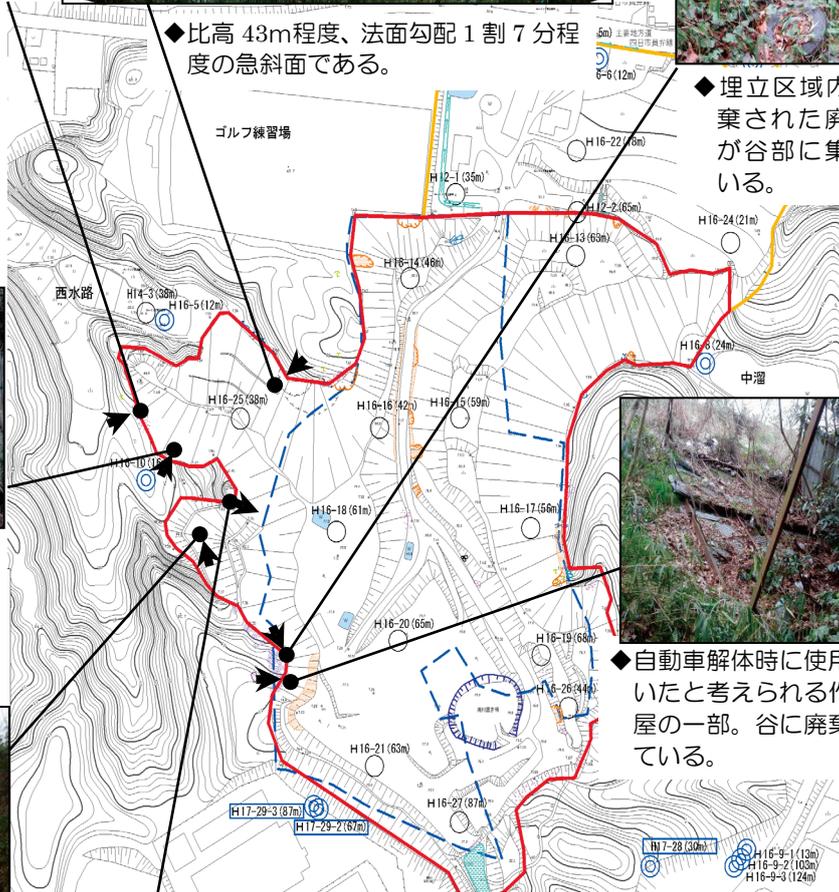
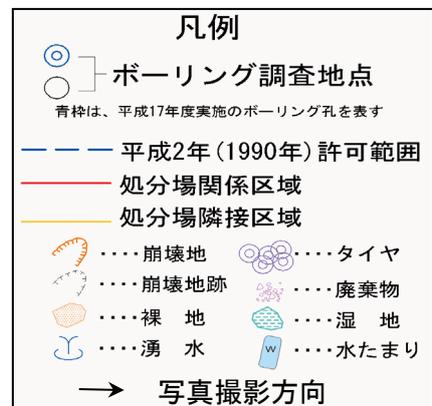
図 2 - 4 現地調査結果

廃棄物の埋立区域内、その周辺区域の現地踏査を実施したところ、埋立区域内では、概ね覆土が施工されているものの、一部で覆土が十分でなく廃棄物が露出している部分があった。

埋立区域周縁部の法面では、過去の小崩落によると思われる崩落痕が数箇所で見られた。

また、埋立区域内には、川越建材が掘った雨水調整用の穴があり、さらに、処分場の天端部はほぼ水平で、かつ凹凸があることから、降雨があると雨水が速やかに排除されず多くの水たまりを生じる状況にある。

◆竹藪の間よりコンクリートがらが確認される。

◆比高 43m程度、法面勾配 1 割 7 分程度の急斜面である。

◆埋立区域内から廃棄された廃タイヤが谷部に集積している。

◆法面の一部に廃パルプ、ナイロンなどが認められる。

◆この付近は、高さ 6 ~ 7m 毎に小段が設置されており、法面は安定している。

◆この付近の法面の植生は多く、崩落跡は認められない。

◆自動車解体時に使用していたと考えられる作業小屋の一部。谷に廃棄されている。

埋立区域内の表層からの急激な雨水の浸透を防止し、廃棄物の飛散・流出を防止するため、十分な覆土厚のない部分について、雨水の浸透抑制のための覆土等の措置を講ずる必要がある。

埋立区域内では、露出した廃棄物があること、また、裸地部分の締め固めが十分でない地点の表層土壌から鉛、ふっ素が基準値を超えて検出されていることから、風雨によりこれらが飛散・流出することを防止するために適切な覆土等を実施することが必要である。

埋立区域周縁部では、法面の小崩落痕が確認できたことから、これらを放置すると、雨水等の影響により連鎖的な小崩落を生じ、法面の土砂や廃棄物が飛散・流出するおそれがあることから、法面保護のため、雨水排水対策や小崩落痕への覆土等の措置を講ずる必要がある。

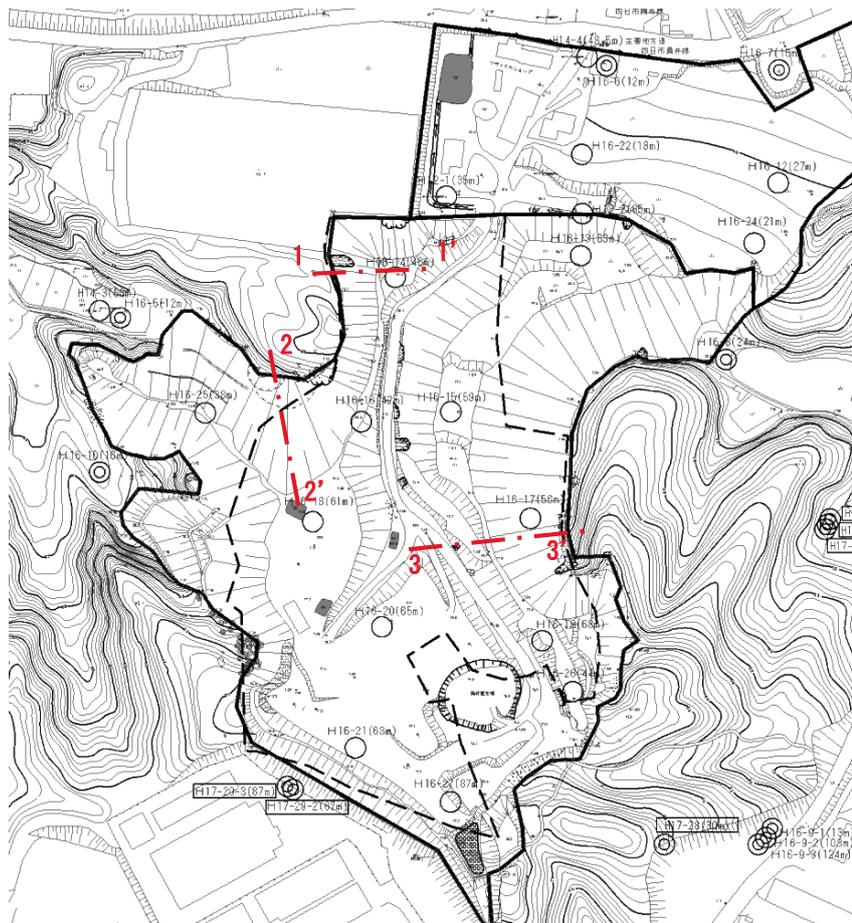
図2-5 評価断面図

埋立区域内の急勾配な法面は、図2-5に示す各評価断面での安定解析結果において、表2-12に示すように安全率が常時で1.0を超えていることから、安定であると評価できる。また、このことは、埋立終了から既に10年以上を経過しているが、その間に大雨や地震等の発生もあったが、崩落は発生していないことから安定しているといえる。

検討断面	安全率
1-1'	1.272
2-2'	1.016
3-3'	1.008

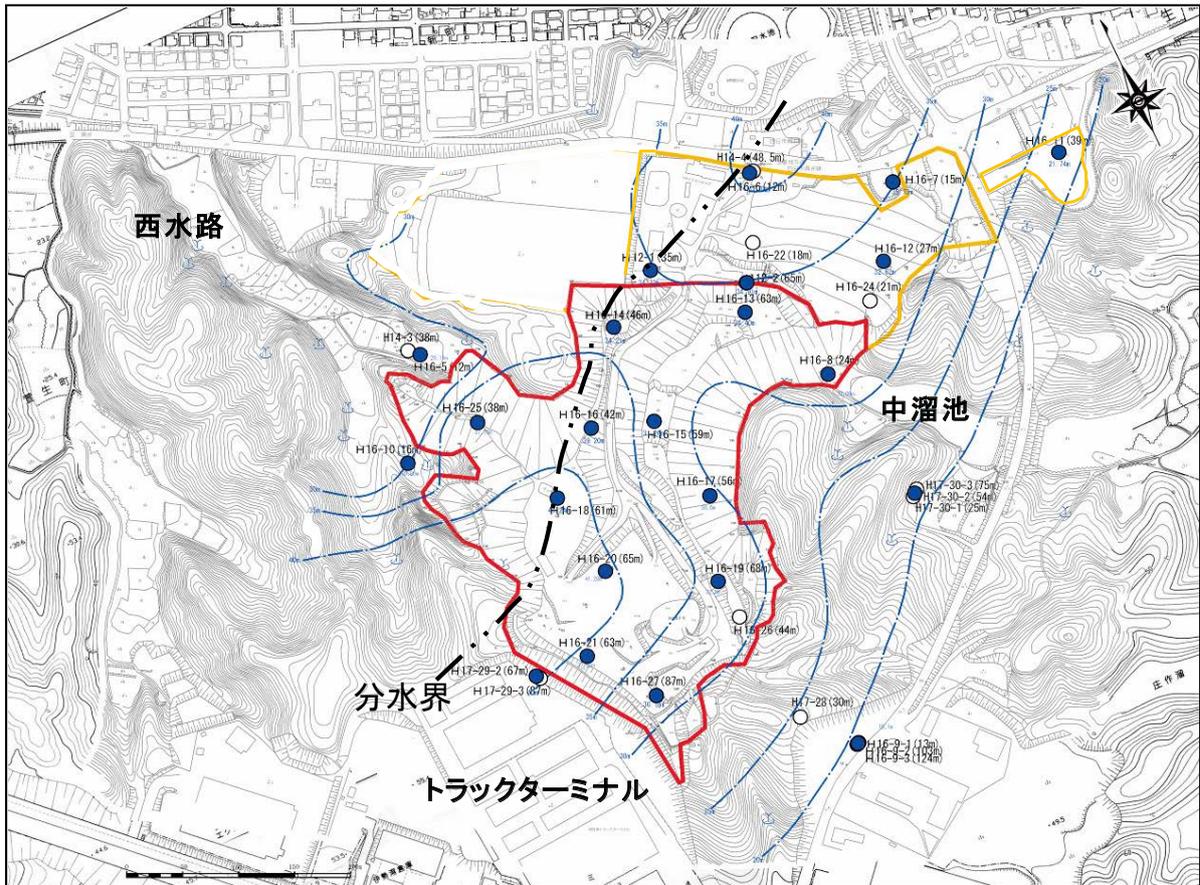
図 2 - 6 第 2 帯水層の地下水位と流向

当該地の地下水の流向を、地下水観測用に掘った井戸での一斉水位観測から推定した。その結果、埋立区域西側の平津側に分水界が想定され、分水界に沿って地下水位が高くなっており、これを中心として周囲に拡散するものと推定される。

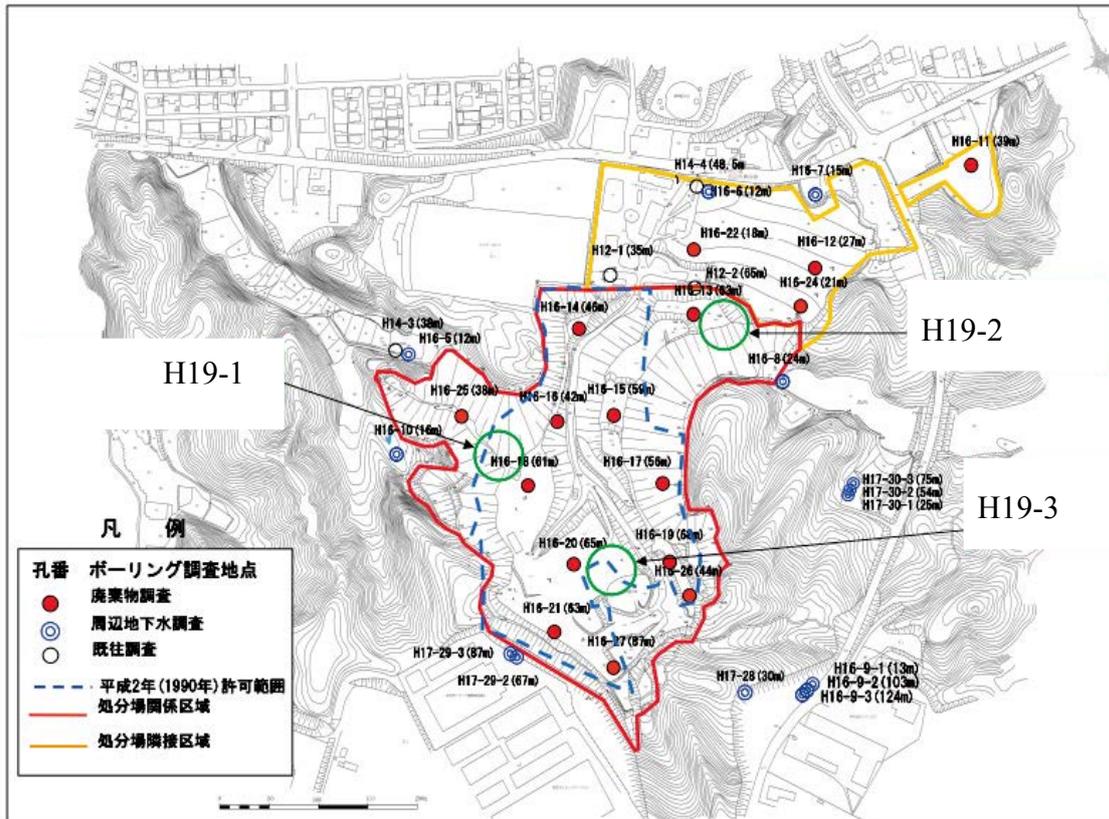
図 2-7 ボーリング調査地点

ボーリング調査結果によれば、埋立廃棄物は、廃プラスチック類、金属片、ガラス、コンクリート塊などの建設廃材やシュレッダーダストを主体とし、鋳物砂やわずかにではあるが木くずの混入が確認されたことから県の安全性確認調査結果とほぼ同様な結果が得られた。

なお、図2-7にボーリング調査地点を示す。
