平成30年度
第1回 三重県河川整備計画
流域委員会

一級河川宮川水系（指定区間）

平成30年12月10日

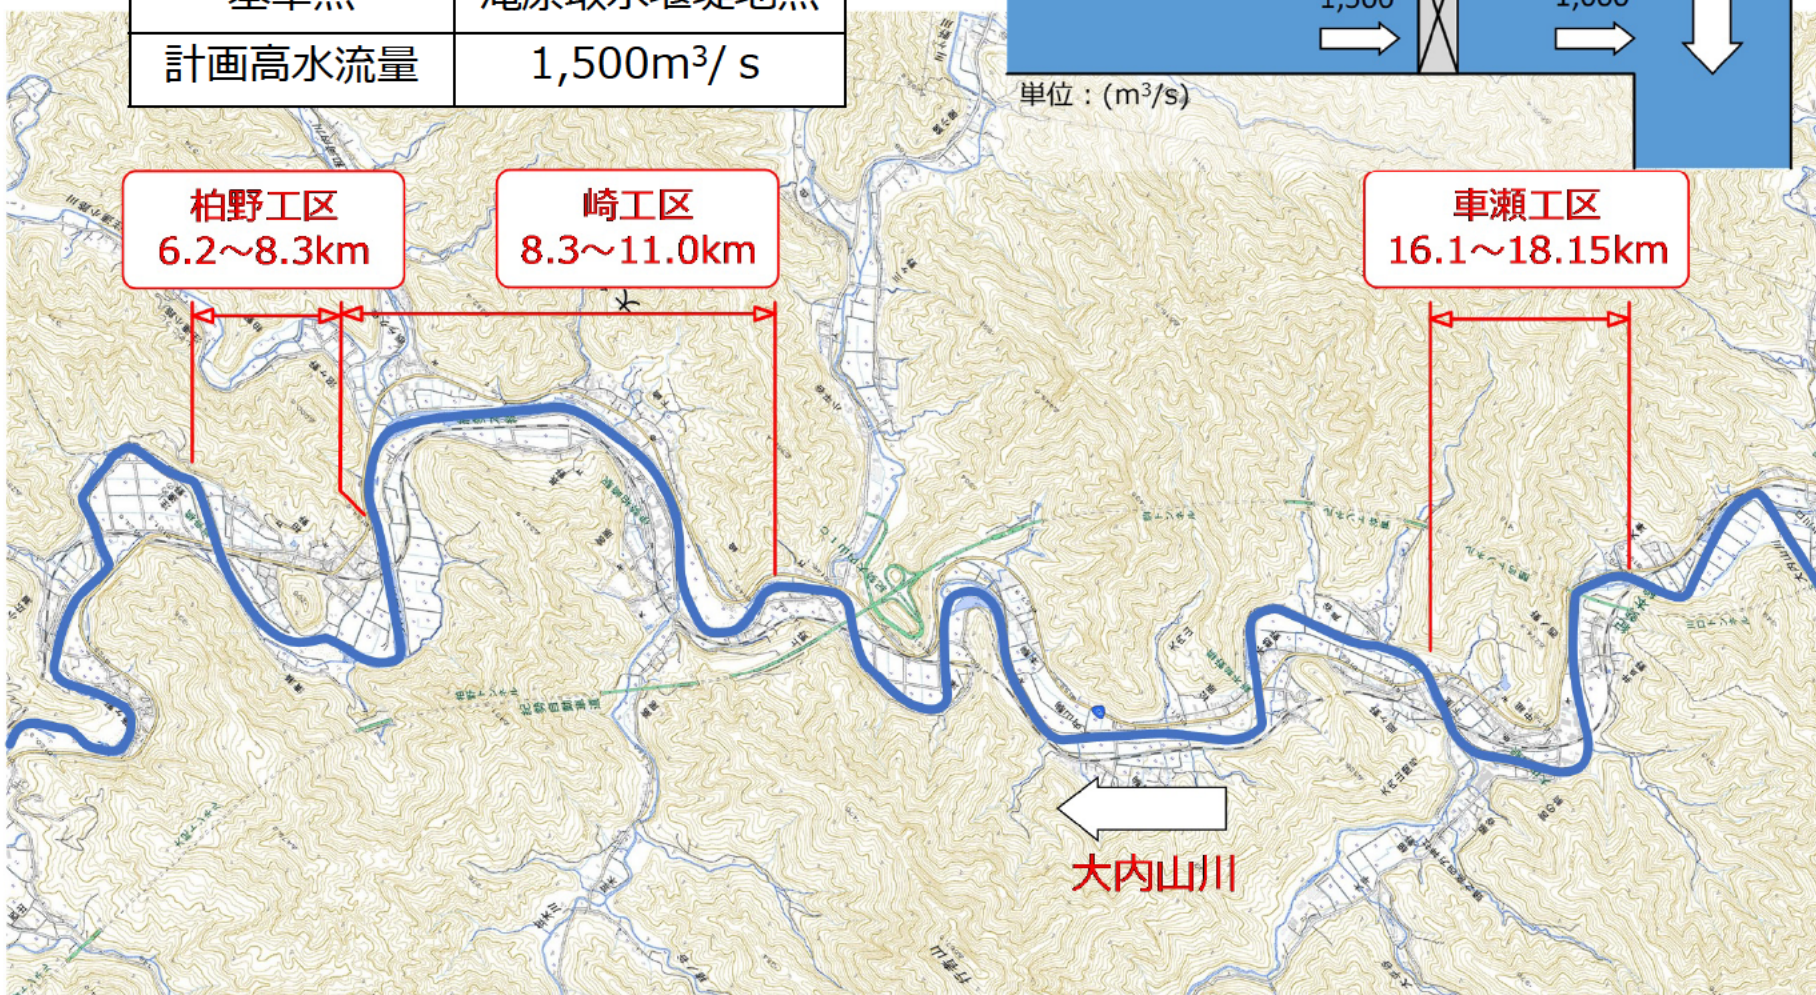
大内山川

河川整備計画	
計画規模	1/30
基準点	滝原取水堰堤地点
計画高水流量	1,500m ³ /s

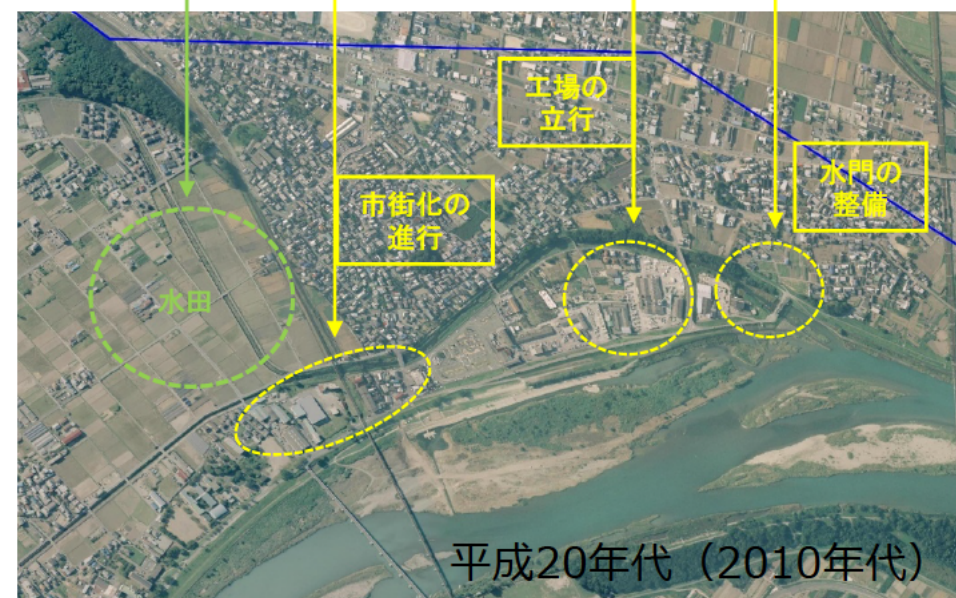
河川の変遷（汁谷川）

- 汁谷川と宮川の合流点に、水門が整備された。
- 汁谷川と宮川の間の水田が、市街化により、工場や宅地に変化。
- 指定区間上流の水田地帯は、一部宅地化が進んでいるが、大きな変化は見られない。

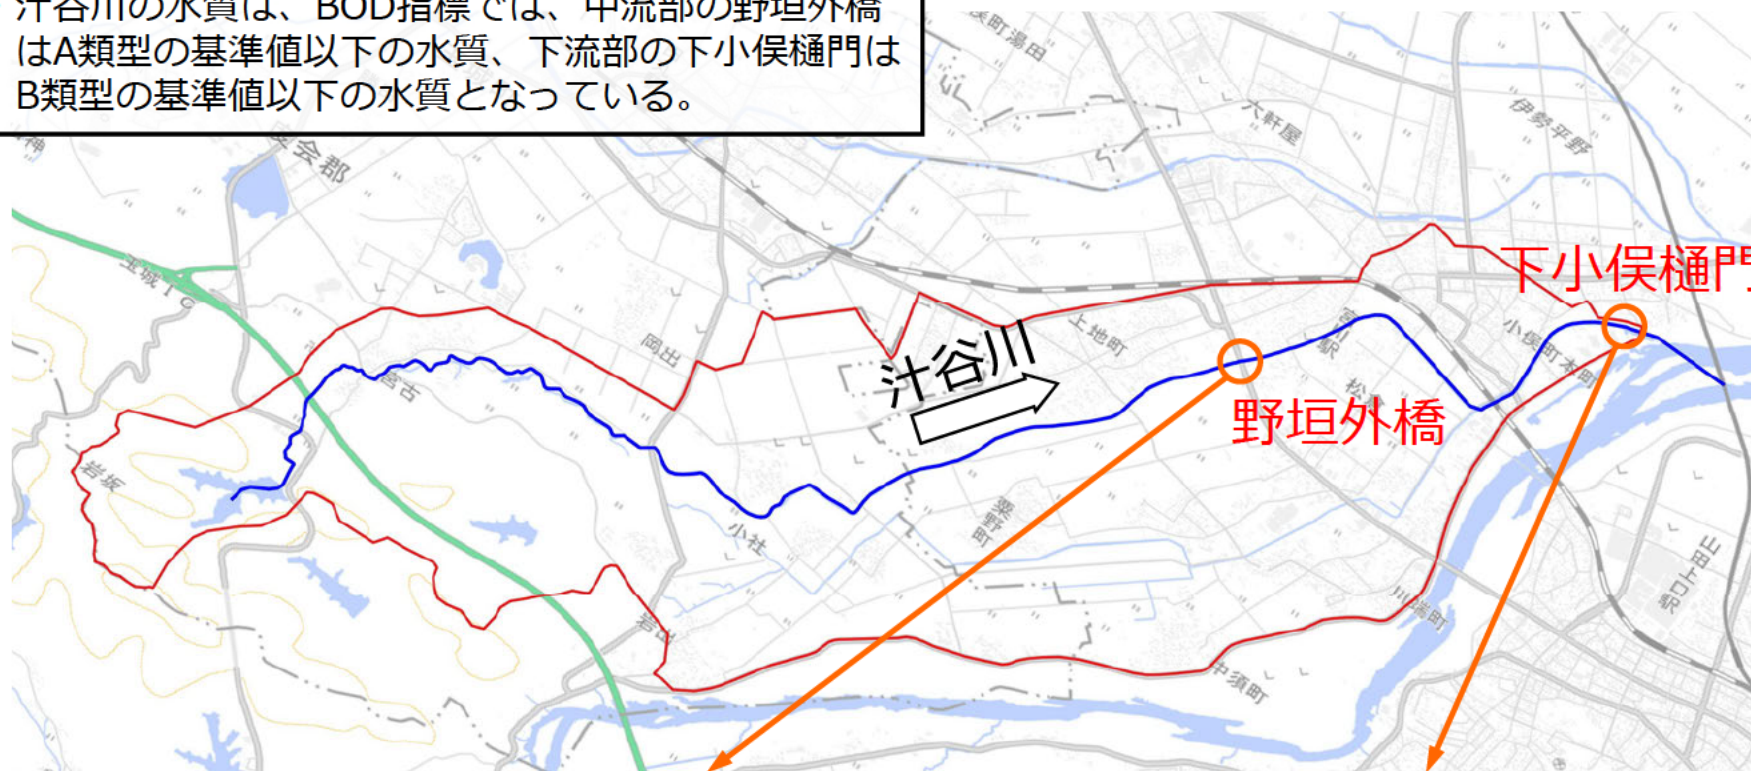
流域環境（汁谷川の水質）

- ・汁谷川では環境基準の設定は行われていない。
- ・汁谷川の水質は、BOD指標では、中流部の野垣外橋はA類型の基準値以下の水質、下流部の下小俣樋門はB類型の基準値以下の水質となっている。
