藤原鉦山およびその周辺次期原料山開発事業
に係る環境影響評価事後調査
報告書

令和2年5月

太平洋セメント株式会社

本報告書は、「藤原鉦山およびその周辺次期原料山開発事業」の実施にあたり、「藤原鉦山およびその周辺次期原料山開発事業に係る環境影響評価書（以下、「評価書」という。）」に記載した「事後調査計画」に基づき、令和元年度に実施した水質（カドミウム、湧水・水質）、陸生動物（陸産貝類）、陸生植物及び生態系（イヌワシ、クマタカ、カナマルマイマイ）の調査結果について取りまとめたものです。

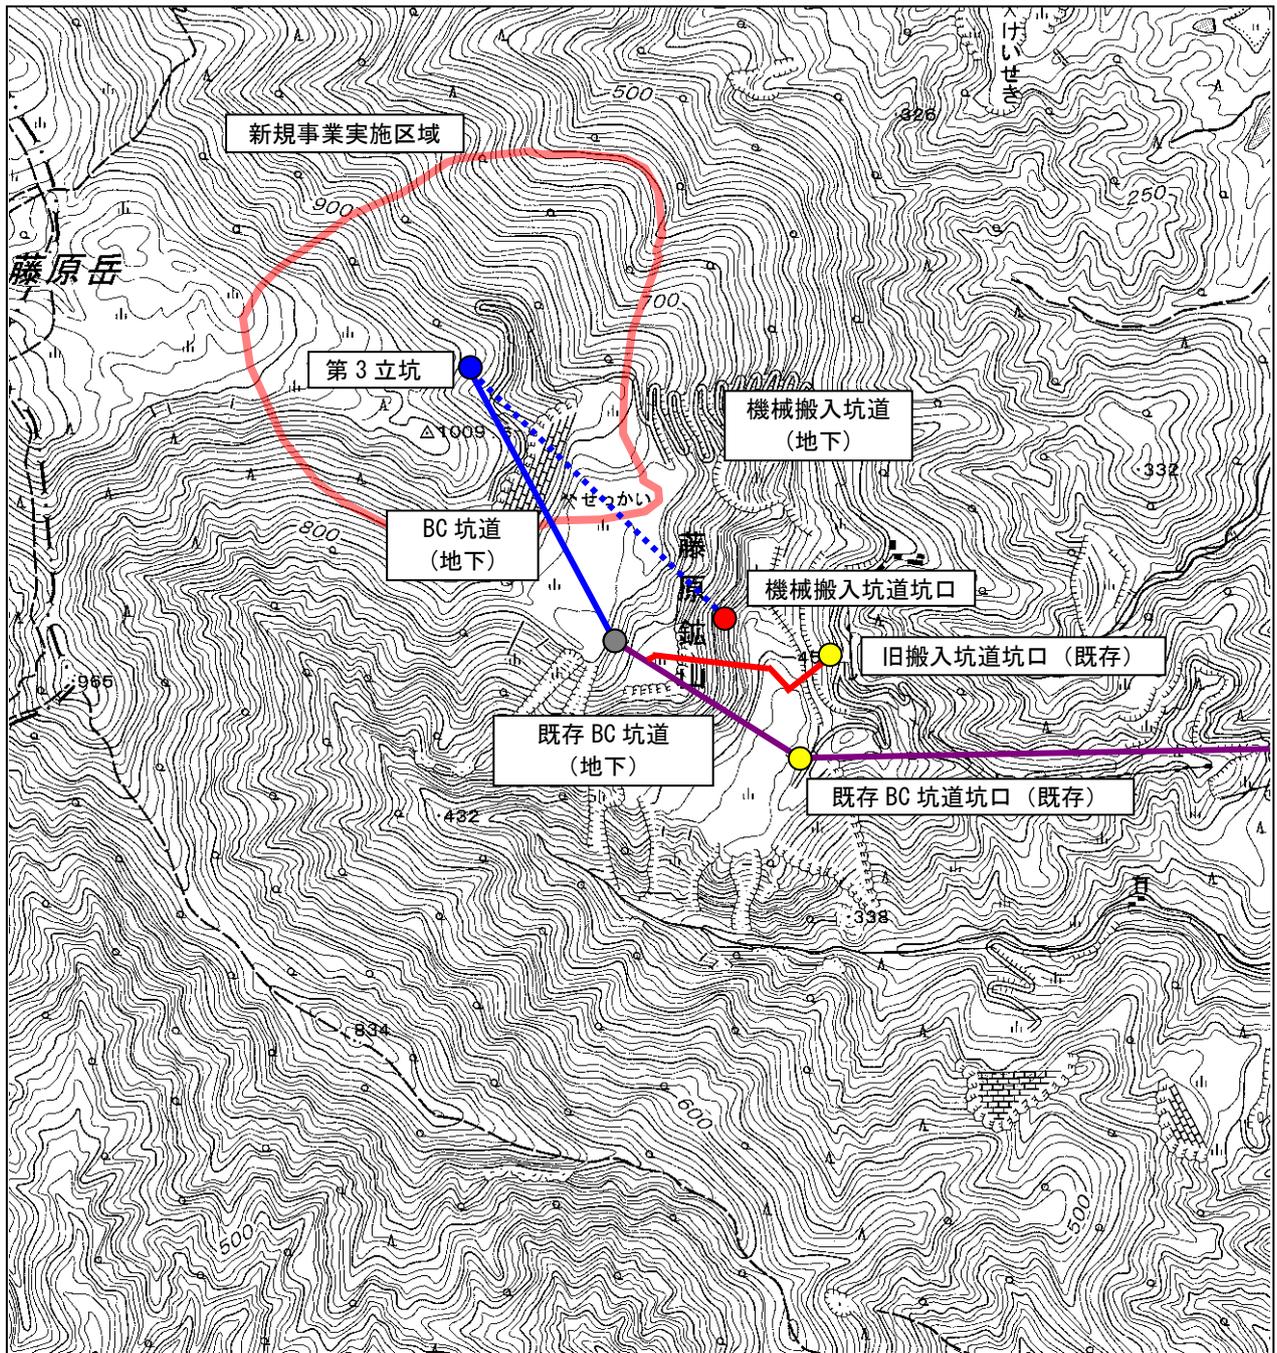
図 1-1 新規事業実施区域

本事業は、評価書中に記載している立坑設置、BC坑道設置、機械搬入坑道設置等の工事が平成28年4月に竣工し、同月より新規事業区域からの出鉱を開始しました。

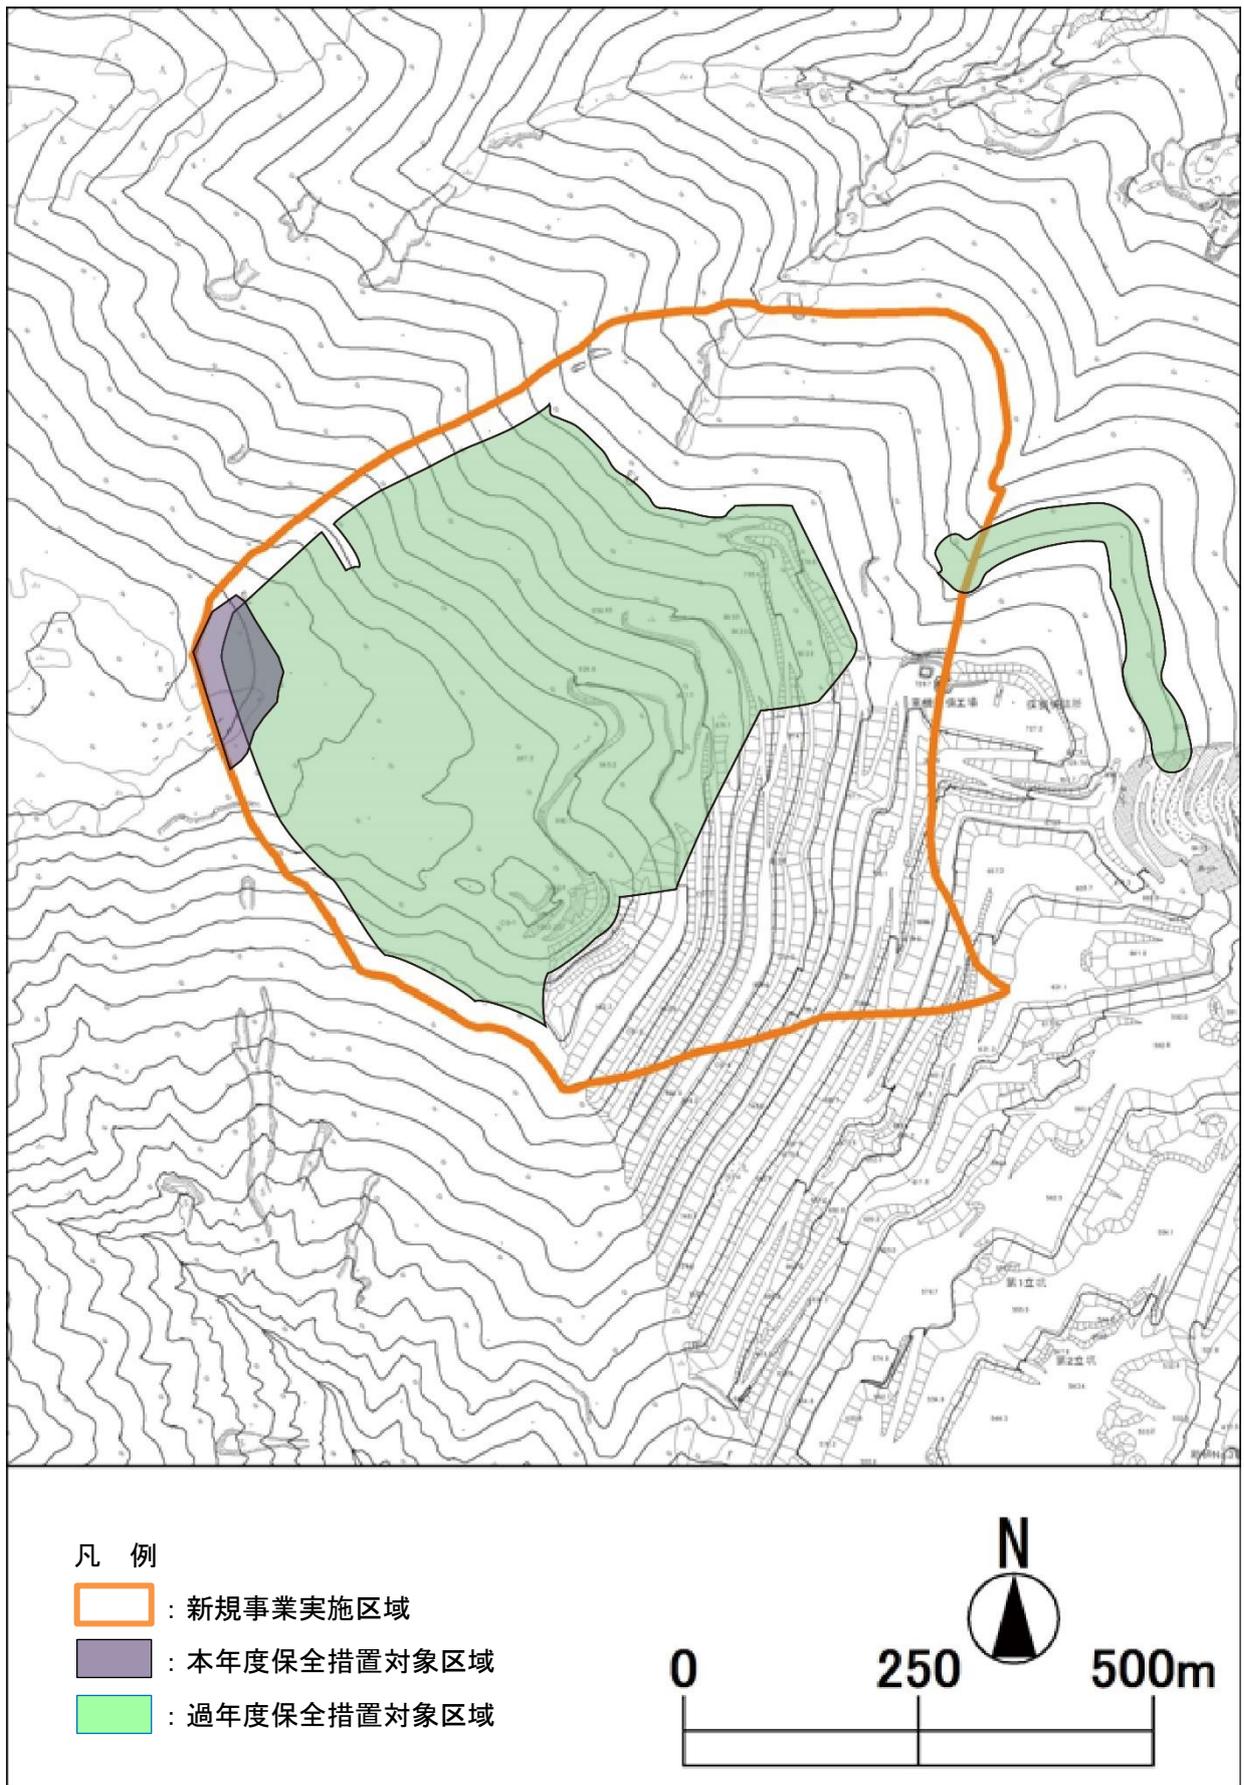
图 1-2 本年度保全措置対象区域

本年度に植物の移植等の保全措置の対象とした区域は、図1-2に示したとおりで、採掘作業に向けた表土除去等で数年内に改変の可能性が高いと想定される区域及びその周辺としました。

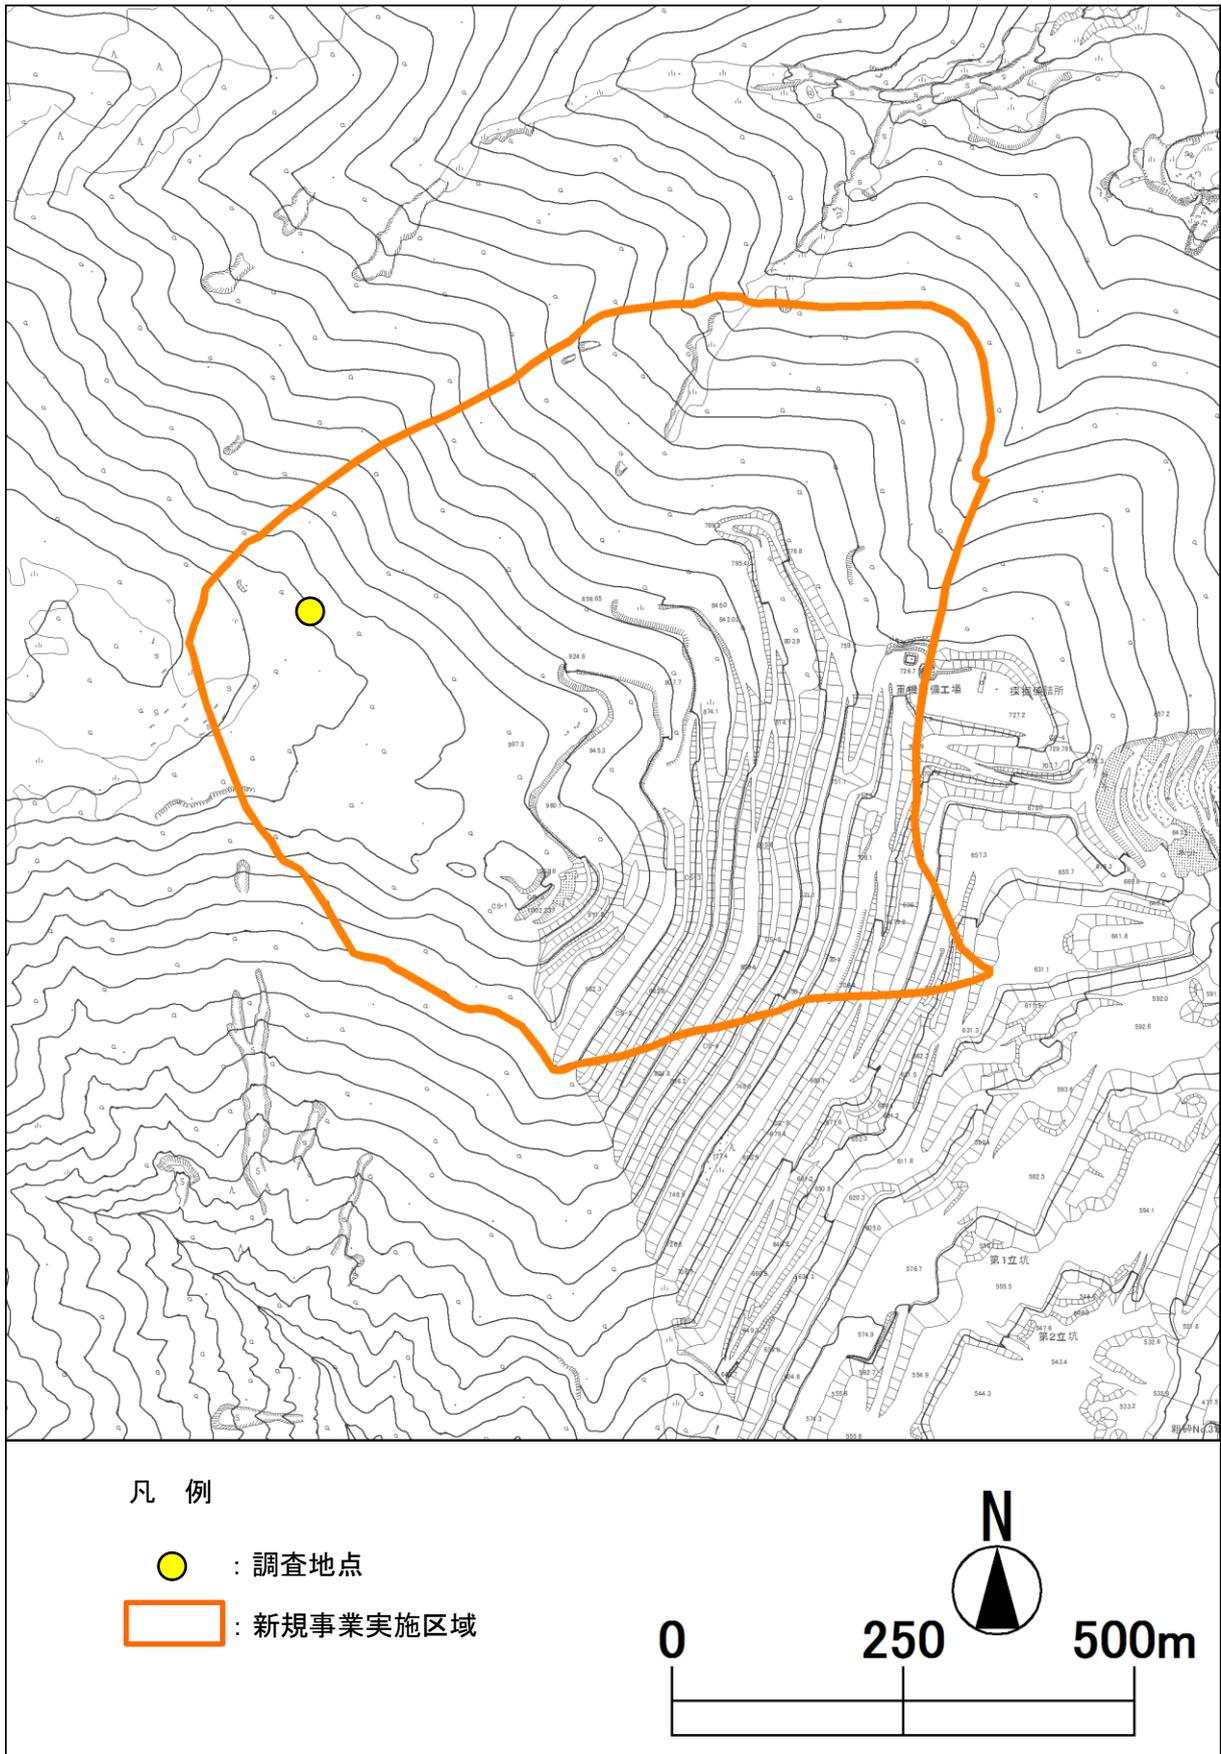
図 2.1-1 カドミウム溶出量・含有量調査地点

調査地点は、図2.1-1に示したとおり、現在採掘を行っている範囲内の1地点としました。

調査結果は、表 2.1-4 に示したとおり、土壤汚染対策法の要措置区域の指定に係る基準に適合していました。

調査結果は、表 2.1-5 に示したとおり、土壌汚染対策法の要措置区域の指定に係る基準に適合していました。

調査の結果、いずれの項目でも環境保全上の基準となる土壌汚染対策法要措置区域の指定に係る基準に適合する結果が確認されました。今後も、土壌及び周辺環境への汚染を監視することを目的に、本調査を継続実施することとします。

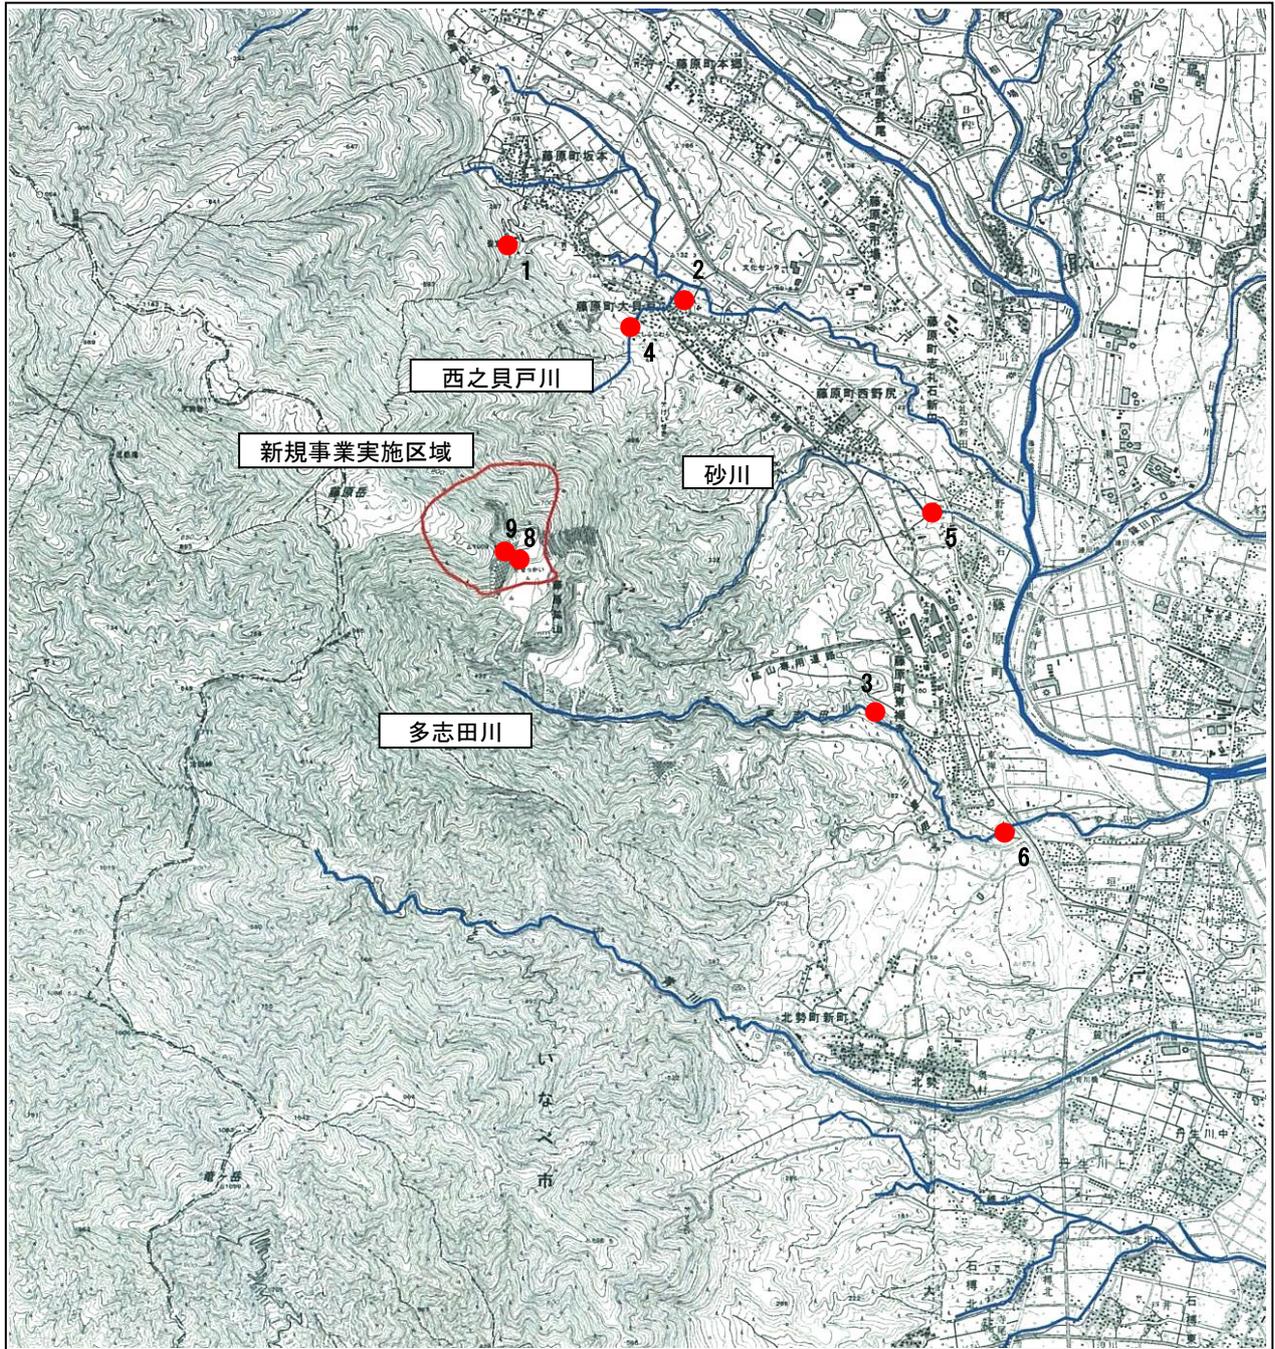
図 2.1-2 湧水量・流量調査地点

調査地点は、図 2.1-2 に示したとおり、周辺湧水 3 地点、周辺河川 3 地点、新規事業実施区域内湧水 2 地点の計 8 地点としました。

※なお、「7: 鉱区内湧水 1」については、土砂による埋没のため、湧水が確認できない状況であることから、平成 28 年度事後調査より調査地点から除いた。

特筆すべき点として、昨年度、ワサビ田湧水における計測不能が確認されましたが、今年度と同地点の地権者様と確認を行い、4月に測定点の復帰を行い、湧水量の測定を再開しました。

また、事業の進捗に伴い鉾区内湧水 2 での測定が難しくなったことから、同地点での測定を注視し、新たに鉾区内湧水 3 の地点を設け、測定を開始しました。

また、上記を除いたその他の地点の結果は、過去 4 年間の調査結果と比較しても大きく逸脱する湧水量または流量は確認されず、大きな変化はないものと考えられます。

湧水量等に係る周辺への影響については、現時点で苦情の発生等もなく、影響は出ていないものと考えられます。しかし、今後も事業を継続することから、事業実施区域周辺の流出量・流量への影響を監視するため、本調査を継続して実施することとします。

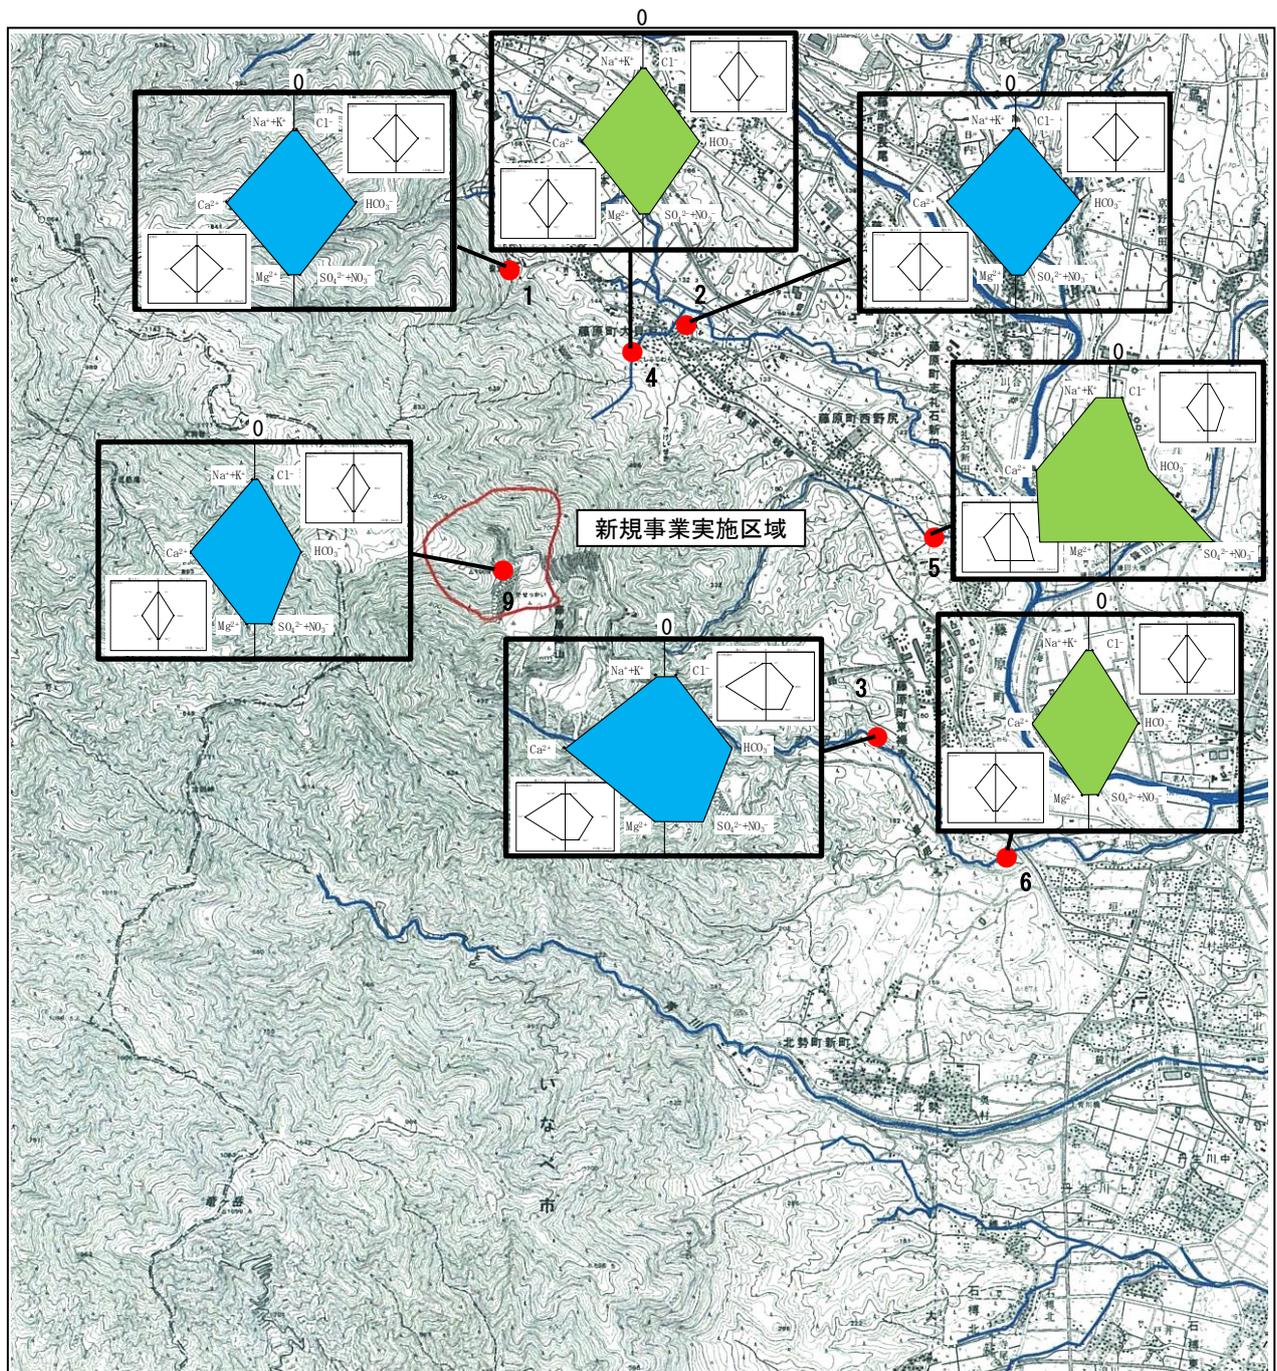
図 2.1-4 主要イオンのヘキサダイアグラム (グラフ中央：本年度、右上・左下：H24)

pH、酸化還元電位 (ORP) 及び主要イオンの分析結果は、表 2.1-11 に示したとおりです。また、イオンバランスによる水質特性を把握するために作成したヘキサダイアグラムは、図 2.1-4、5 に示したとおりです。なお、同図には、地点ごとに、中央に本年度の結果を、右上・左下に小さく現況調査時 (H24) の 2 回の結果をそれぞれ示しました。

その結果、主要イオンの構成パターンは、砂川を除く 6 地点は概ね Ca-HCO₃ 型であることが確認されました。本パターンは石灰岩地域の地下水に典型的に見られるパターンであり、本地域の特性を反映した結果であると考えられます。

一方、砂川については、今年度のイオンバランスは Ca-SO₄ 型であることが確認されました。なお、砂川については H24 年の夏季調査時にも、Ca-SO₄ 型であり、これと同様の結果であったと考えられます。また、調査実施時期が夏季であることから、周辺の耕作地へ施肥された硫酸アンモニウムの成分が溶出している可能性が考えられ、特に事業による影響で変化が生じたものではないと考えられます。

以上のことから、全地点において現況調査時と比較して、特に変化は確認されませんでした。

水質に係る周辺への影響については、現時点で苦情の発生等もなく、影響は出ていないものと考えられます。しかし、今後も事業を継続することから、事業実施区域周辺の水質への影響を監視するため、本調査を継続して実施することとします。

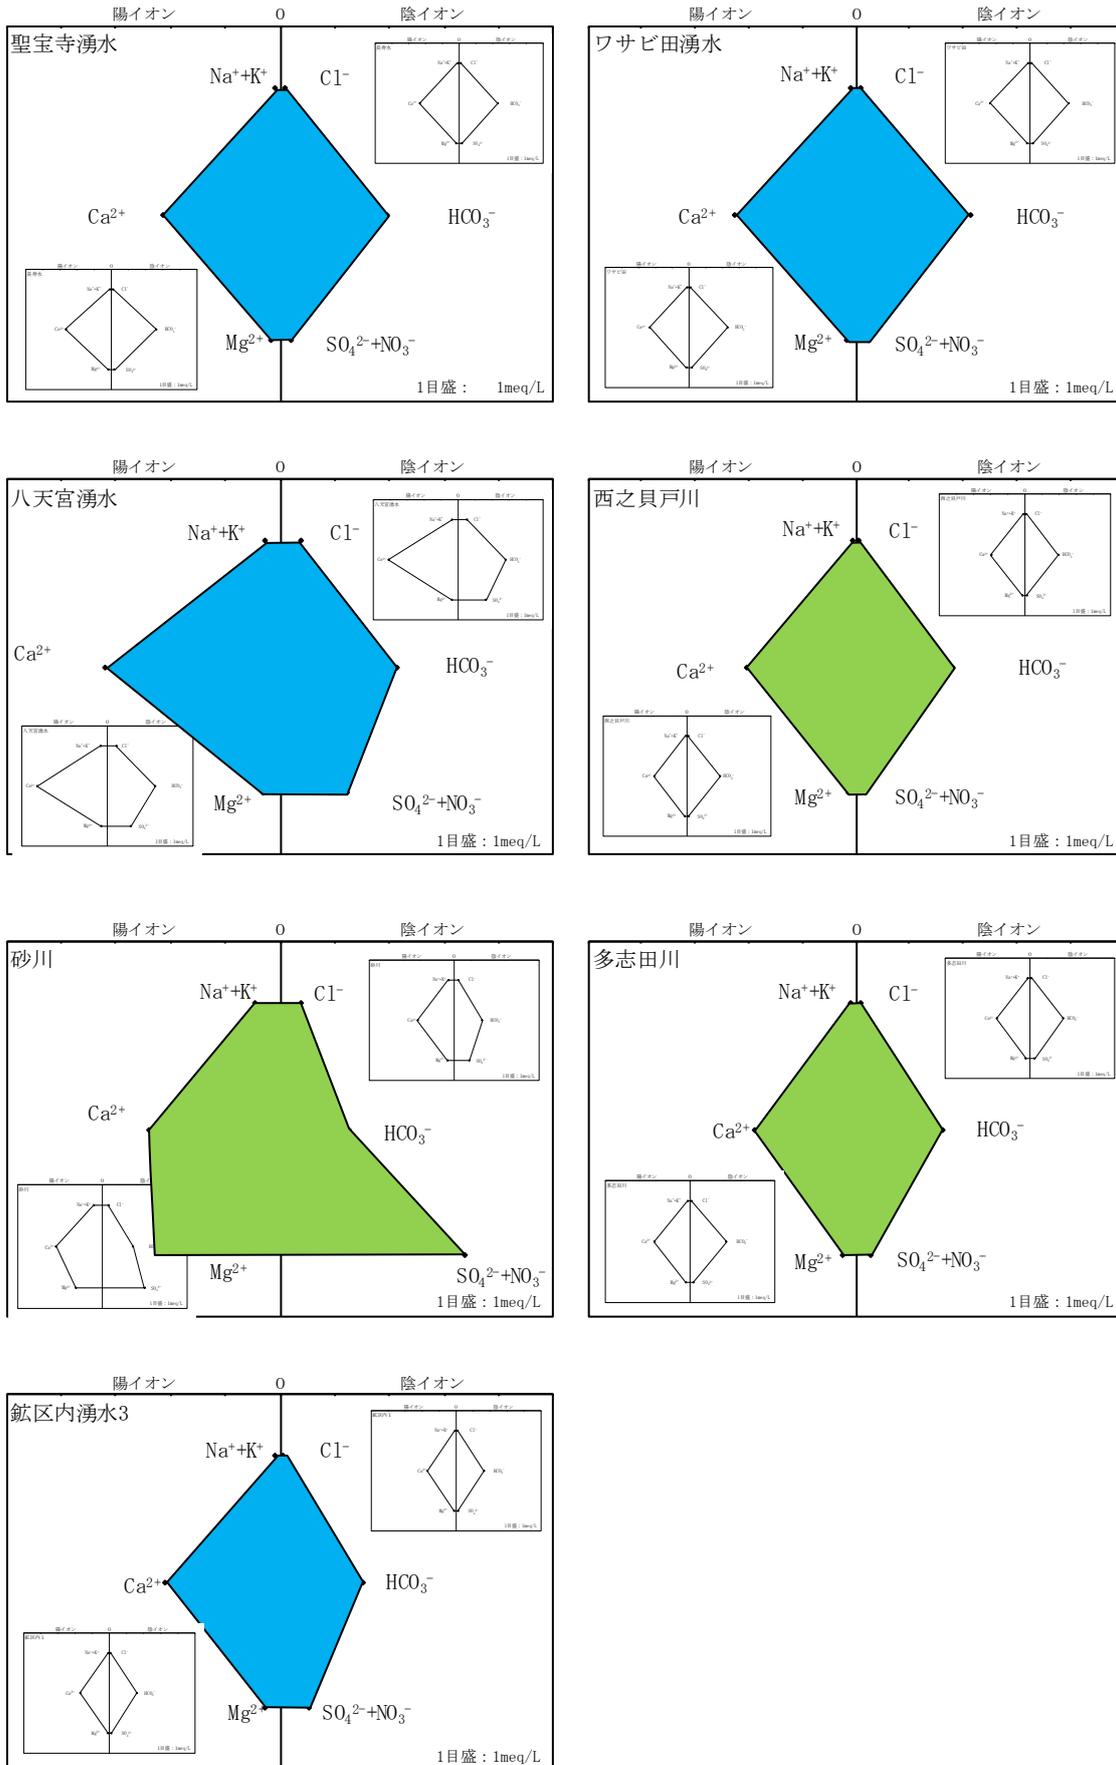
図 2.1-5 主要イオンのヘキサダイアグラム

(中央大グラフ：本年度、右上・左下小グラフ：H24 現況時)

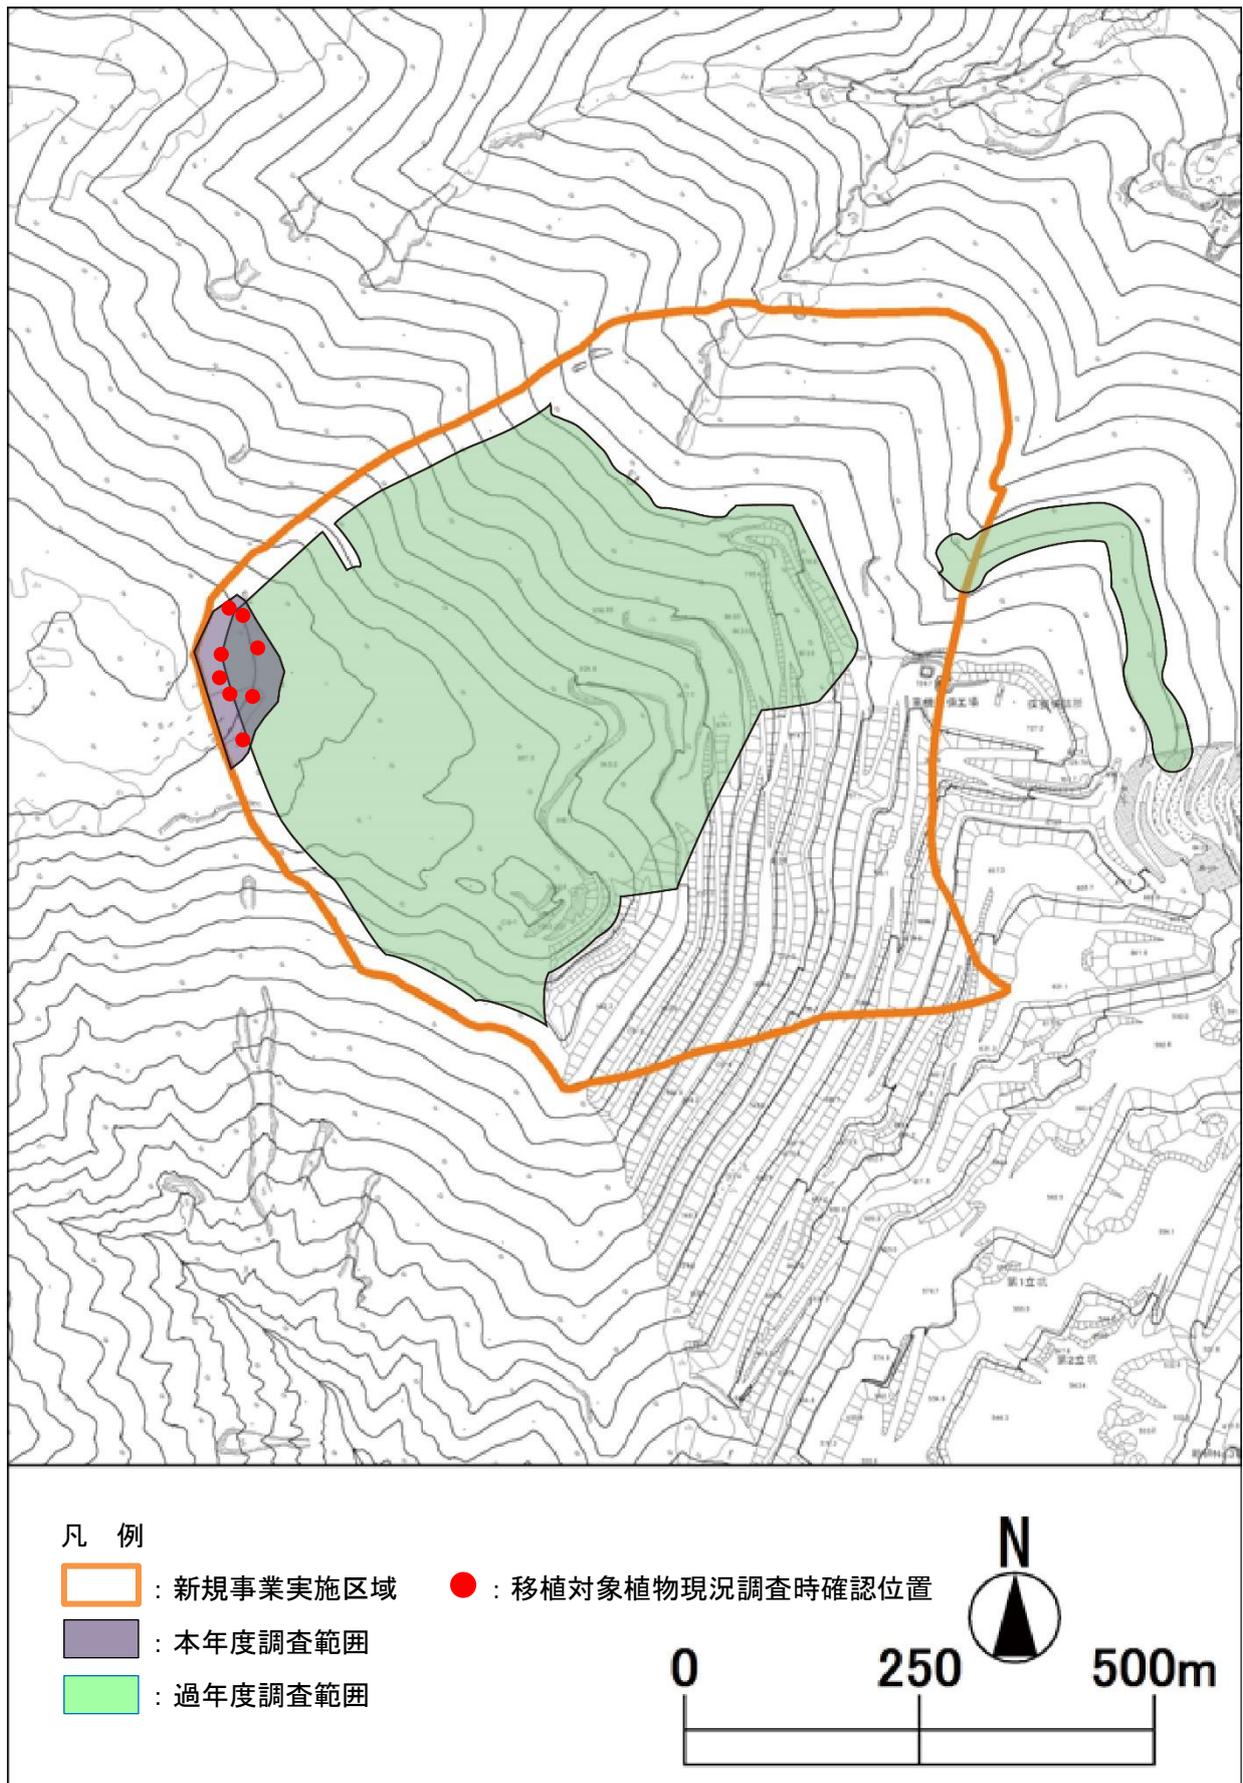
図 2.3-1 本年度調査範囲

調査範囲は図 2.3-1 に示したとおり、次年度に表土除去を計画している区域を中心に設定しました。

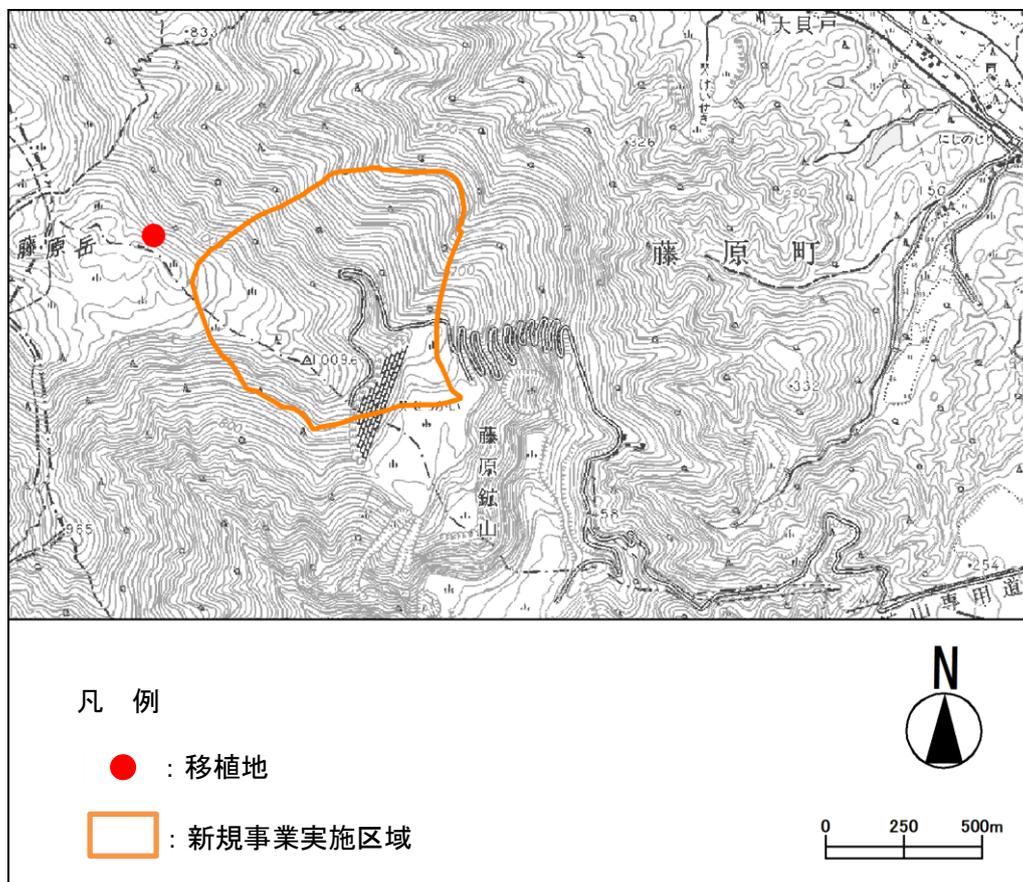
図 2.3-2 移植箇所

調査は、現況調査時に調査範囲内で確認されている重要種の位置情報（GPS）の記録に基づき探索し、生育が確認された移植対象の植物個体を図 2.3-2 に示した移植地に移植しました。

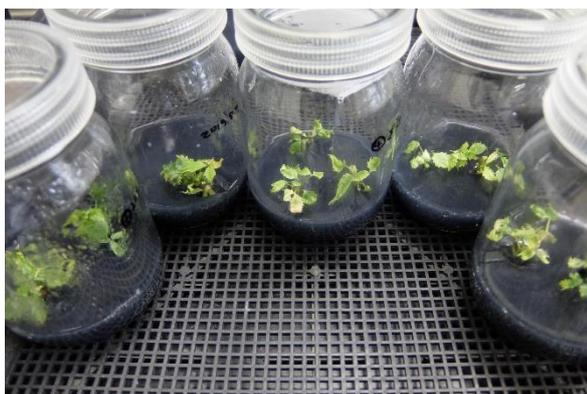
図 2.3-4 長期保管を実施したフキヤミツバ

増殖・発根させた株7個体を3条件の環境下へ植え継ぎ、6か月程度の長期間における生育状態を評価しました。いずれの条件においても、5か月経過後に葉の部分枯れを確認したものの、植物体自体は枯死しておらず、発根株の6か月程度の保管条件を確立することができました。

次年度は、引き続きフラスコ内での長期保管条件の検討を継続する他、フラスコ外での増殖個体の順化等を実施し、より具体的な増殖法に向けた検討を行う予定です。

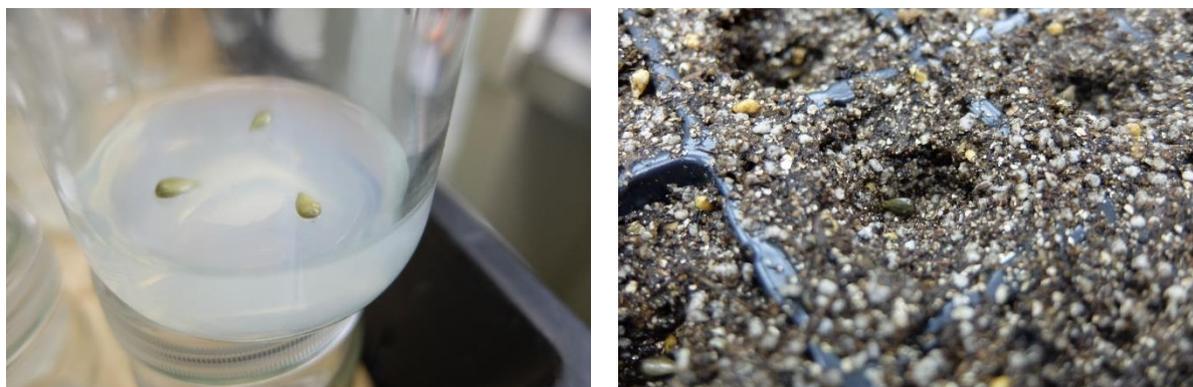
図 2.3-5 播種したアサダ種子（左：無菌培地、右：培土）

一方、播種については、今年度に果穂の未熟種子の採取と落下物であった完熟種子の収集を行い、これらを4か月間低温下で休眠させ、培地及び培土への播種を実施しました。培地では、2週間後には種子の生存率が著しく低下しており、また生存種子の発芽も確認できませんでした。また、培土においても1か月経過後も発芽個体が確認はできませんでした。

次年度は、培地への播種による発芽条件の検討を引き続き実施するとともに、培土への播種後の種子への発芽促進の検討を行う予定です。

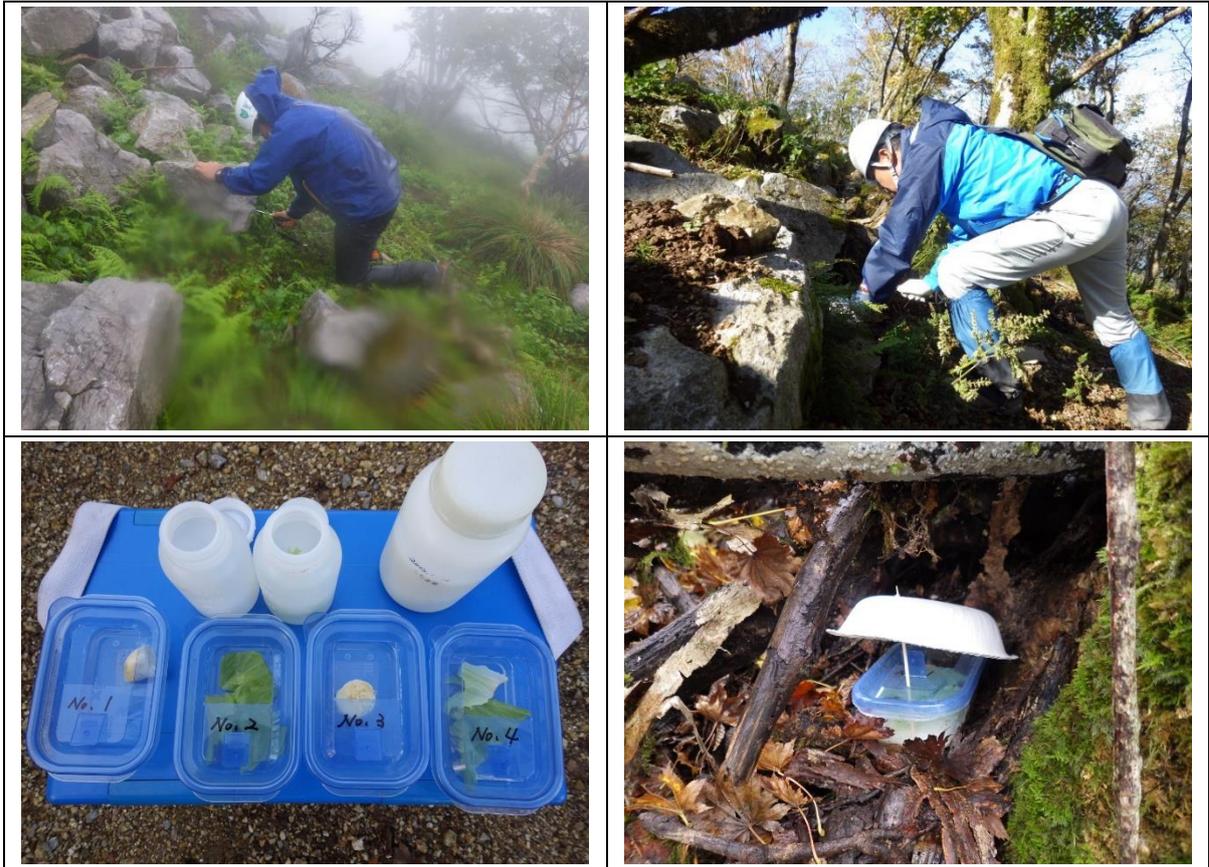
図 2.4-2 調査状況(左上；任意調査夏季調査時、右上；任意調査秋季調査時)
(左下；設置したトラップ、右下；トラップの設置状況)

トラップについては、半開放状態の容器内に当該種の餌となる野菜くずや果実を入れ、当該種がとどまりやすい岩場の陰や倒木脇へ、雨除けとともに 1 週間設置し、後日回収を行いました。

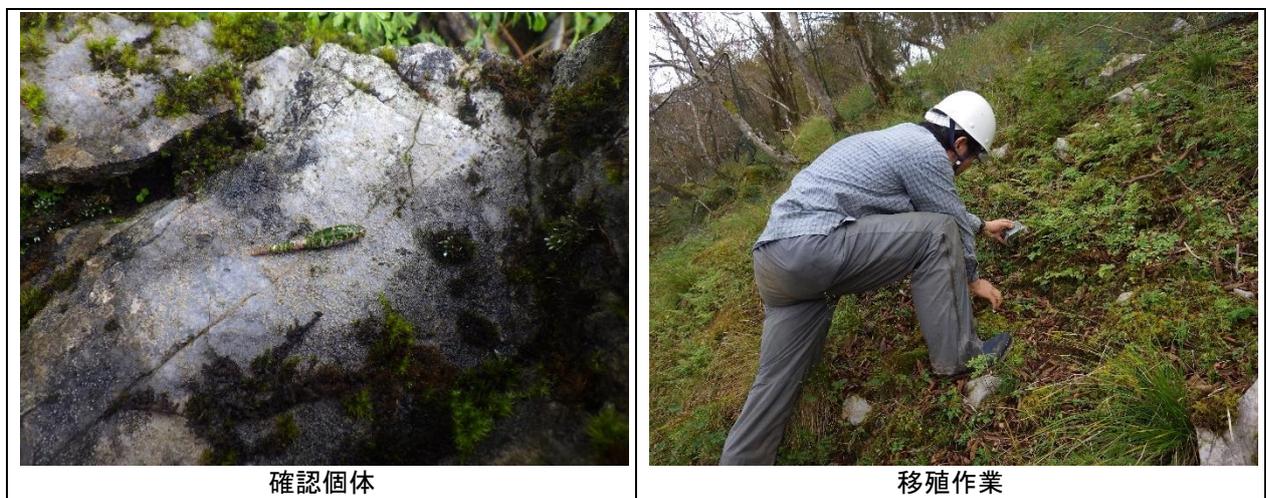
図 2.4-6 捕獲個体の移植時の様子(左；確認個体、右；移植作業)

今回捕獲したミカドギセル 3 個体及びビロウドマイマイ属の一種 5 個体は、前掲の図 2.4-5 に示した移植地へ移植を行いました。移植地は、本事業において改変を行わず、過去の移植地と同様な、落葉広葉樹の存在する場所とし、岩の周りに隙間の多い箇所を現地で選定し、個体をその岩の隙間に入れ、移動可能な隙間を残して、石灰岩の礫で覆いをしました（図 2.4-6）。
