平成 31 年度 鳥羽河内ダム建設事業に係る
環境影響評価事後調査報告書

令和 2 年 5 月

三重県志摩建設事務所

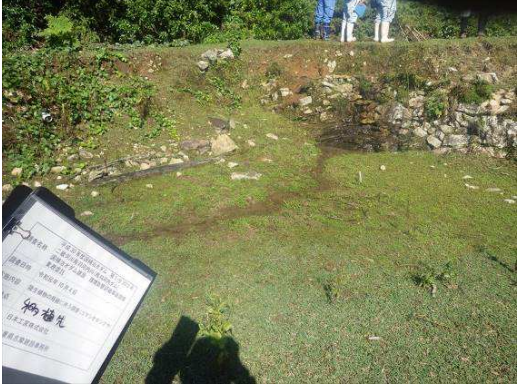
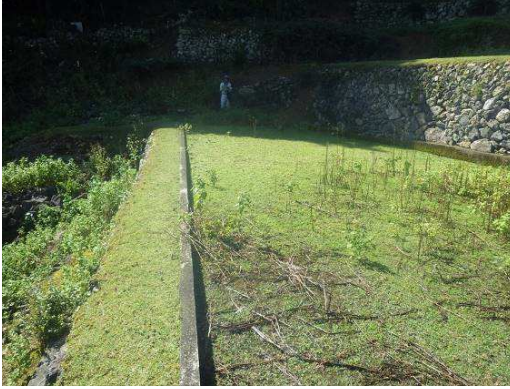
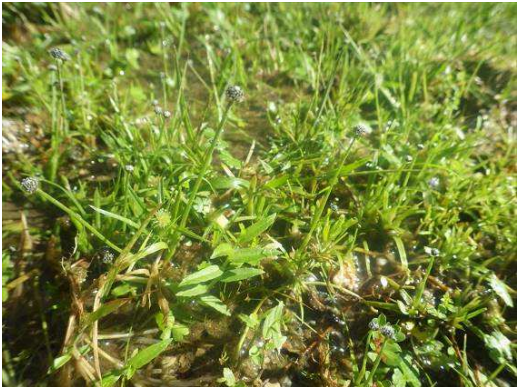
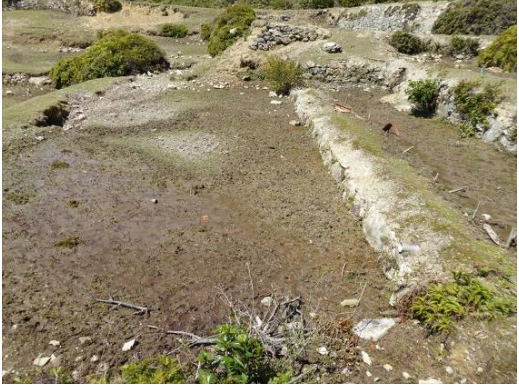
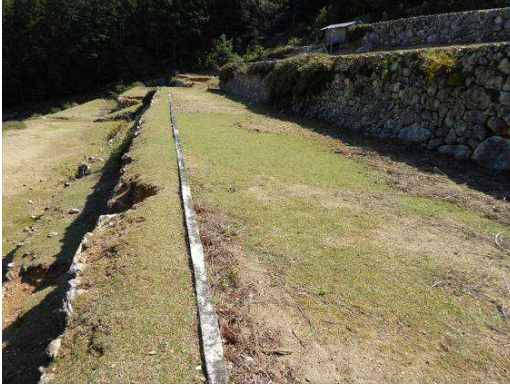
表 2. 2. 4 移植予定地の状況

移植予定地のうち、右岸側の移植予定地⑥は主に芝の生育する放棄水田であり、湿っている箇所がほとんどみられず、ゴマシオホシクサは確認されなかった。また、左岸側の移植予定地⑩は一部に芝が分布するものの、湧水により湿っている箇所がみられ、ゴマシオホシクサの生育が確認された。

項目	内容
移植対象	今年度の工事により改変される範囲に生育する個体とし、今年度調査結果の内No.3及び5とする。(表2.3.2参照)
移植時期	移植計画及び工事着手時期から、10月下旬とする。
移植先	以下の点から、左岸側の移植予定地⑩のサーチャージ水位よりも標高の高い範囲に移植することとする。 <ul style="list-style-type: none"> ・右岸側の移植予定地⑥は、湧水がみられないことから乾燥している。 ・左岸側の移植予定地⑩は、湧水により1年を通して湿地が維持されている。 ・ゴマシオホシクサは、左岸側の移植予定地⑩でのみ確認された。
移植方法	移植計画に準じることとし、表2.3.3の手順で実施することとする。

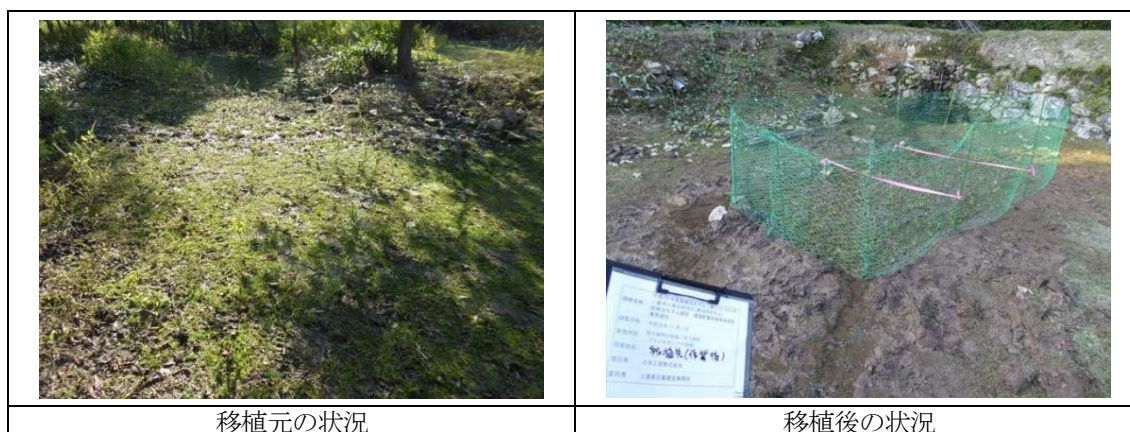
表 2.3.7 移植の実施状況

実施日	令和元年 11 月 1 日
移植個体数	ゴマシオホシクサ：447 個体
備考	変更区域で新たに確認されたミズニラ 25 個体を併せて移植

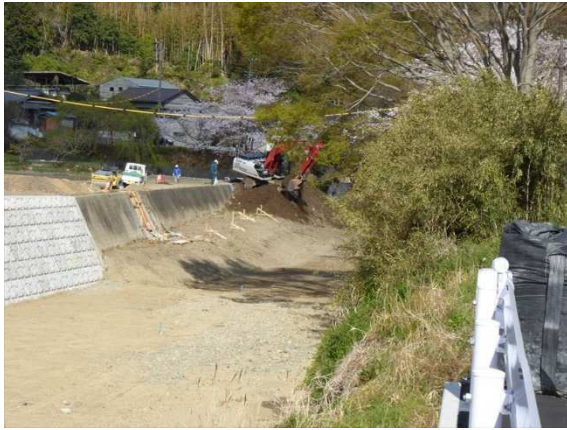
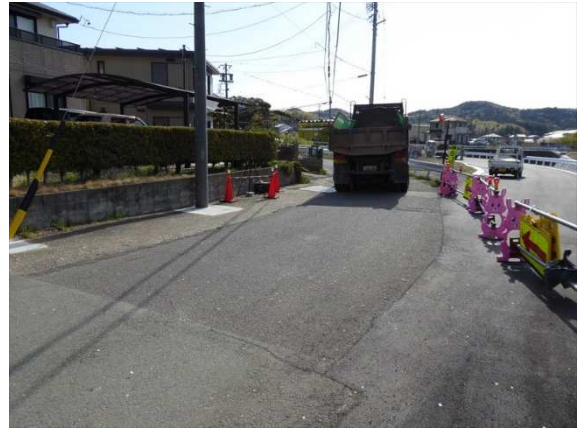
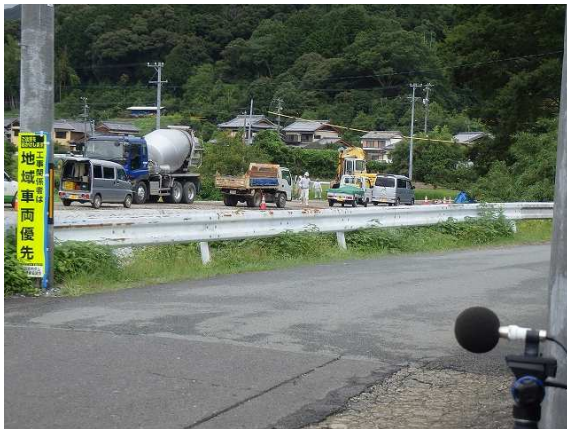
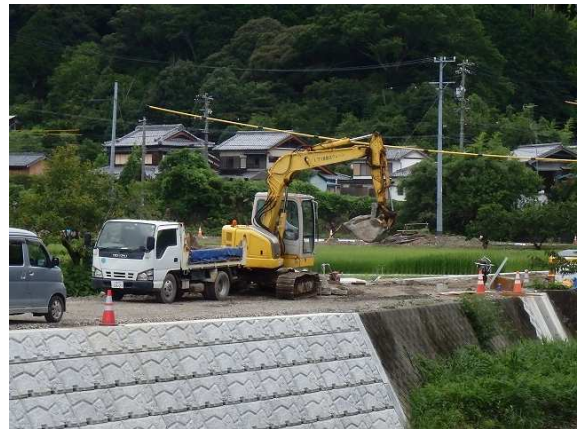
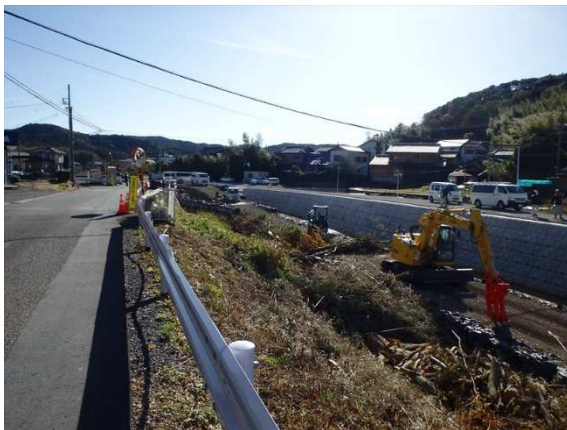
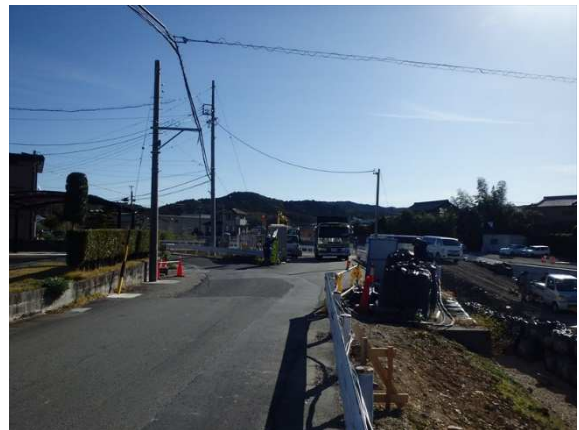
図 3. 2. 1 (2) 調査地点周辺状況(No. 3 岩倉町西、1/2)

4月調査時は、No. 3付近の鳥羽河内川右岸で工事用道路の工事が実施されていた。

7月調査時は、4月調査時同様、No. 3付近の鳥羽河内川右岸で工事用道路の工事が実施されていた。

11月調査時は、4月調査、7月調査時同様、No. 3付近の鳥羽河内川右岸で工事用道路の工事が実施されていた。また、No. 2よりも上流側である貯水予定区域内で工事が実施されていた。

H31. 4月調査時(左：工事実施状況、右：工事車両通行状況)

R1. 7月調査時(工事実施状況)

R1. 11月調査時(左：工事実施状況、右：工事車両通行状況)
