中勢北部サイエンスシティ第1期事業計画  
に係る事後調査報告書

〈令和元年度〉

令和2年 3月

津 市

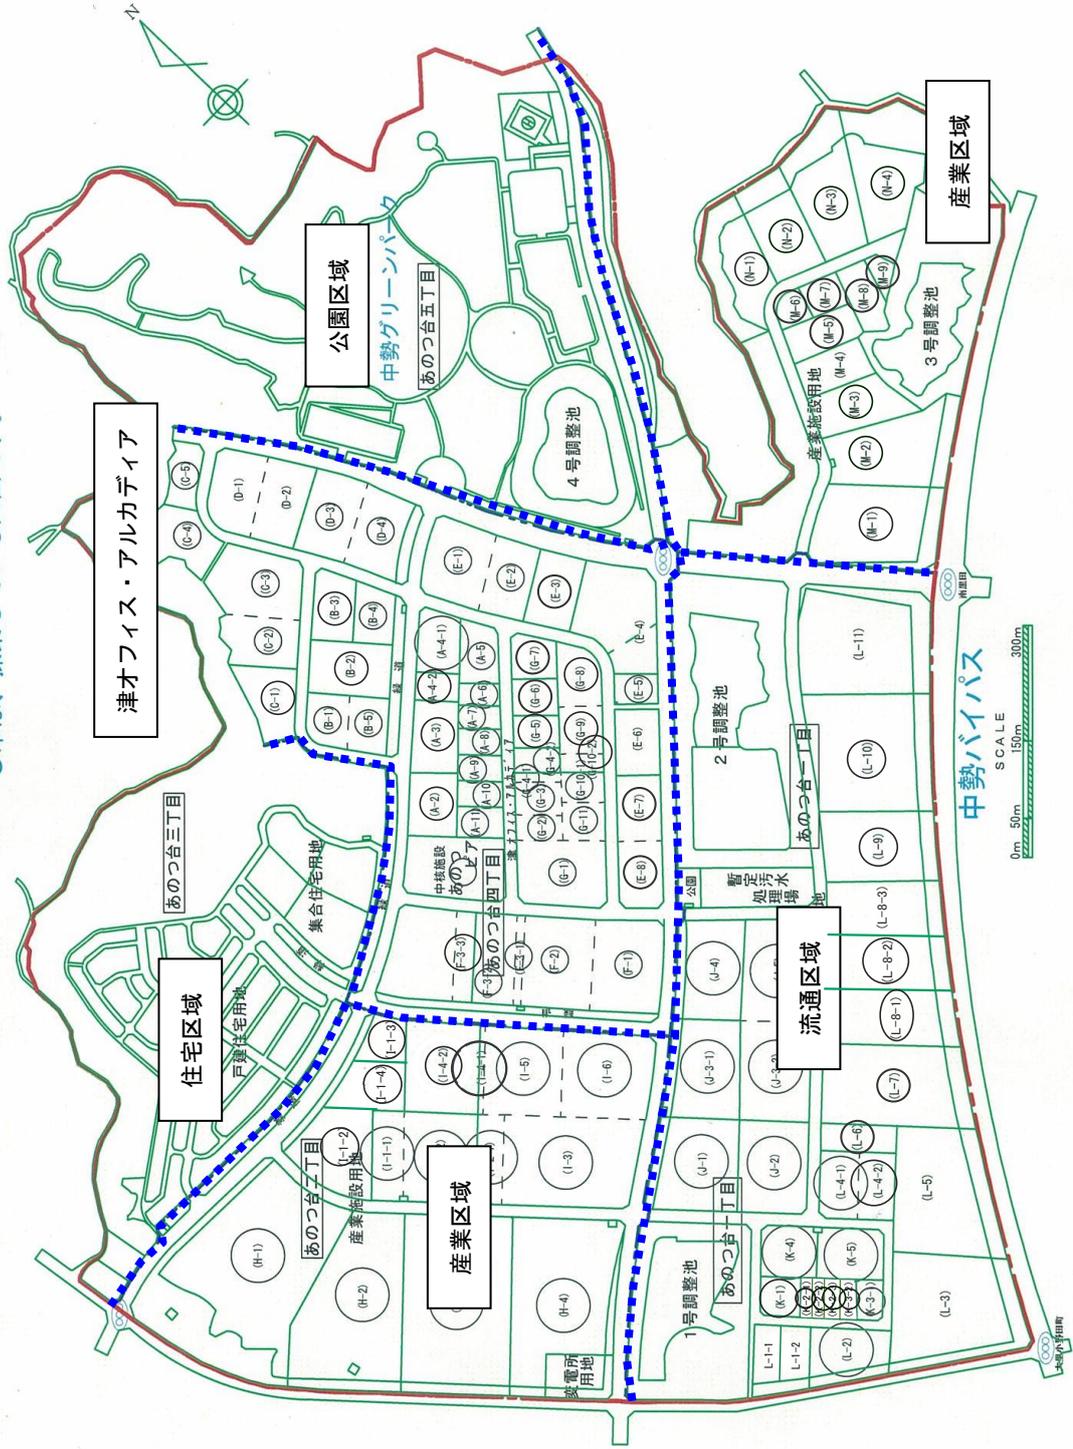
図 1-1 事業用地平面図

中勢北部サイエンスシティ第 1 期事業全体では、平成 14 年度に、公園区域（中勢グリーンパーク）の一部、中勢バイパス沿いの区域及び住宅区域（集合住宅区域）を除き工事を完了し、供用を開始しています。その後平成 19 年度から平成 22 年度において未着手区域の流通区域(L 区画)の一部と産業区域(MN 区画)の追加造成を行い、分譲及び供用を開始しています。

○印は、操業している区画です。

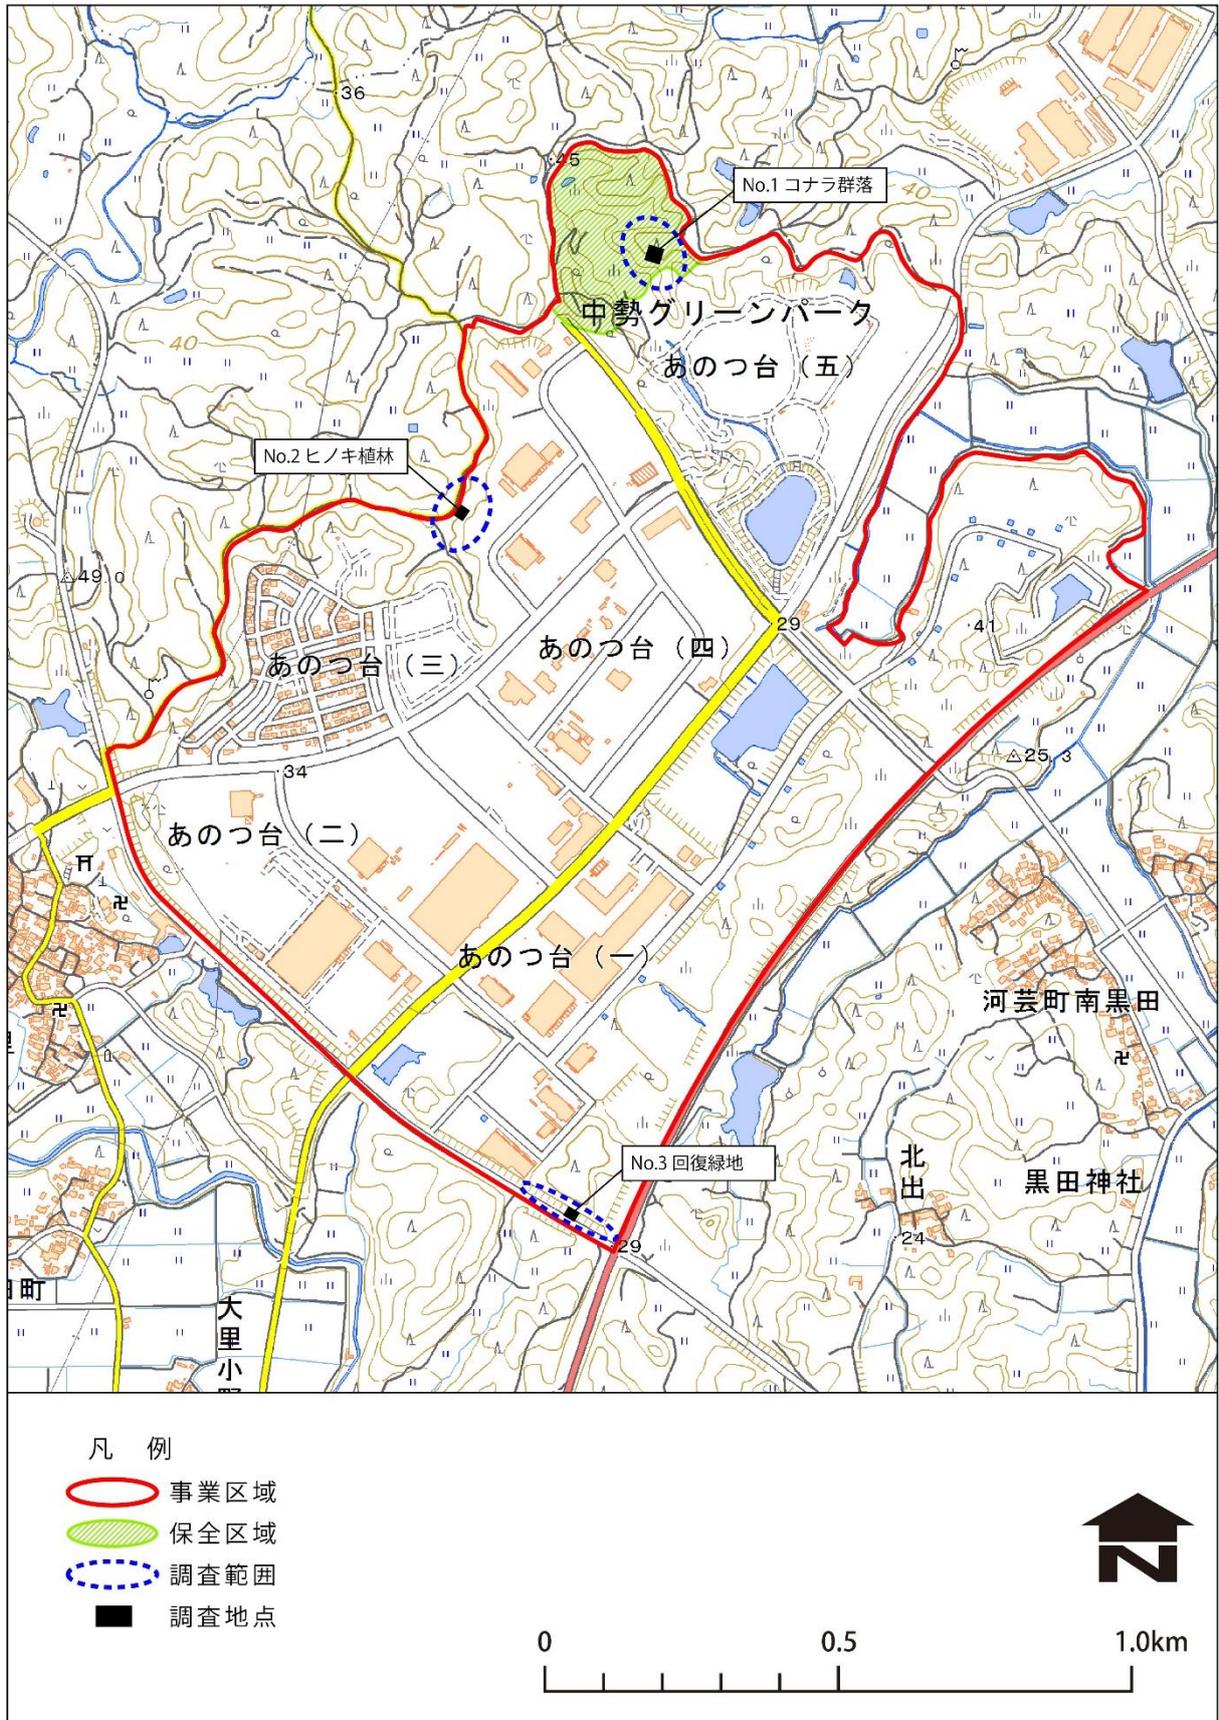
図 4-1-2 調査範囲及び調査地点

調査範囲及び調査地点は図 4-1-2 に示したとおりです。

残存緑地の生育状況調査は、保全区域内のコナラ群落 (No. 1) 及び事業区域北西部のヒノキ植林 (No. 2) で、回復緑地の生育状況調査は、三重県道 650 線に面した区域 (No. 3) で実施しました。

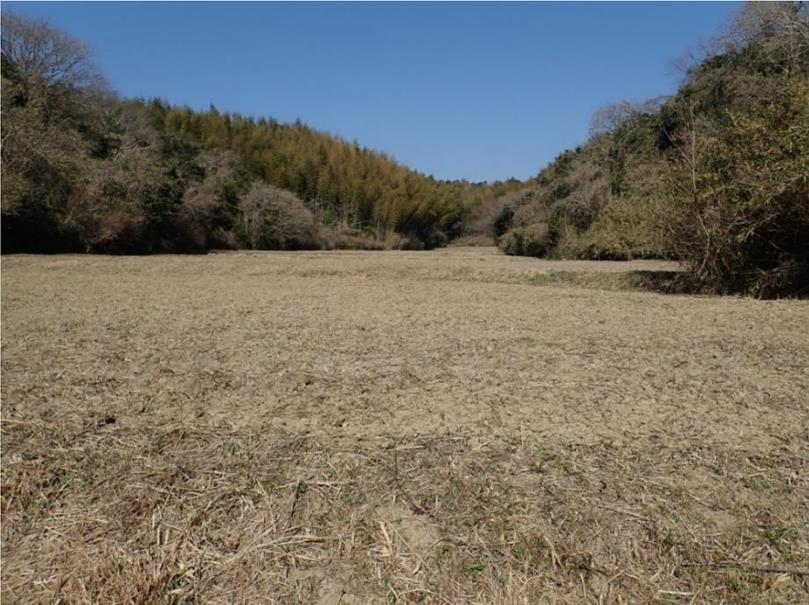
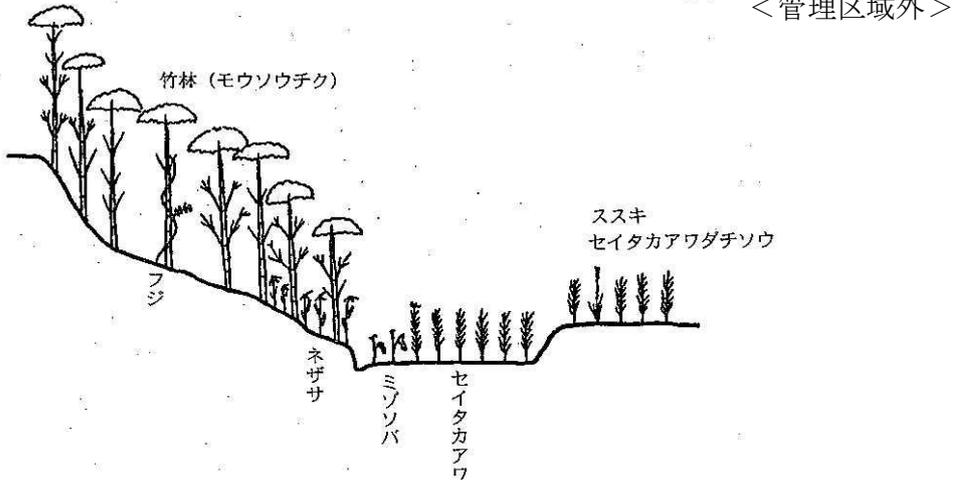
図 4-4-2 代表的生息環境の断面模式図(保全区域A)

保全区域Aの概要は、図 4-4-2 に示したとおりです。

場所：保全区域A	環境要素：竹林、コナラ林、ネザサ、放棄水田
環境の概要	<p>水田はすべて放棄され、管理区域を除き湿性草地に変化している。また、水田耕作に用いられた水路や溝のほとんどは、泥が堆積し埋まりつつある。</p> <p>谷戸と取り囲む樹林地は、モウソウチク林が多く分布する他、コナラなどの雑木も見られるが、人手がほとんど入っていないため、ネザサが繁茂し、藪状になっている場所が多く見られる。</p> <p>なお、本区域は保全区域であるため、放棄水田の除草・耕起や水路整備等を実施している。</p>
環境の外観

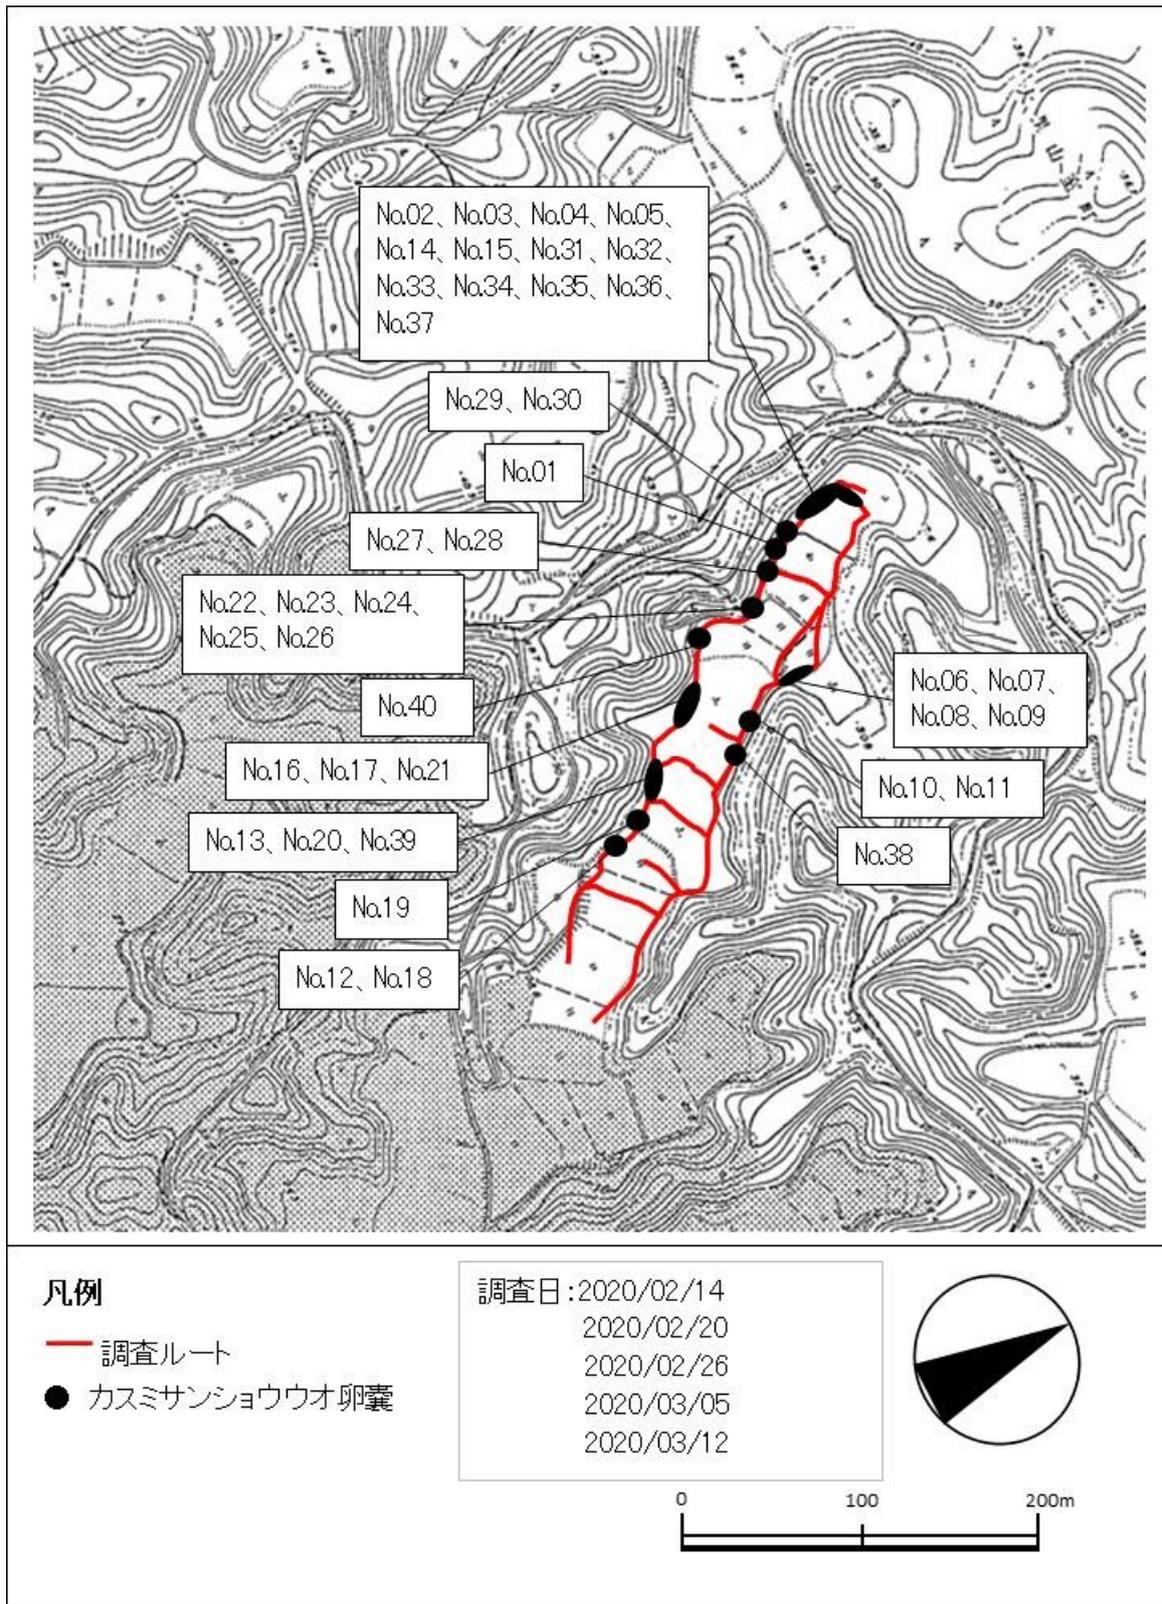
図 4-4-9 カスミサンショウウオ確認地点図（令和元年度全調査分）

5 回の調査の合計で卵囊は 37 対(1 対が 34 個、0.5 対が 6 個)確認されました。確認された卵囊は写真 4-4-6～40 に示したとおりです。卵囊の確認地点は放棄水田脇の西側素掘り水路のほぼ全域、北側素掘り水路及び東側素掘り水路の中央部で確認されました。また、第 2 回調査(令和 2 年 2 月 20 日)時には西側水路の中央付近で成体 1 個体(写真 4-4-41)を確認しました。成体は全長 62mm の雄でした。

このように今年度調査では、カスミサンショウウオの卵囊の確認数は合計37対であり、昨年度の確認数（29.5対）、一昨年度の確認数（4対）及び一昨々年度の確認数（5対）と比較して、確認数が多い結果となりました。

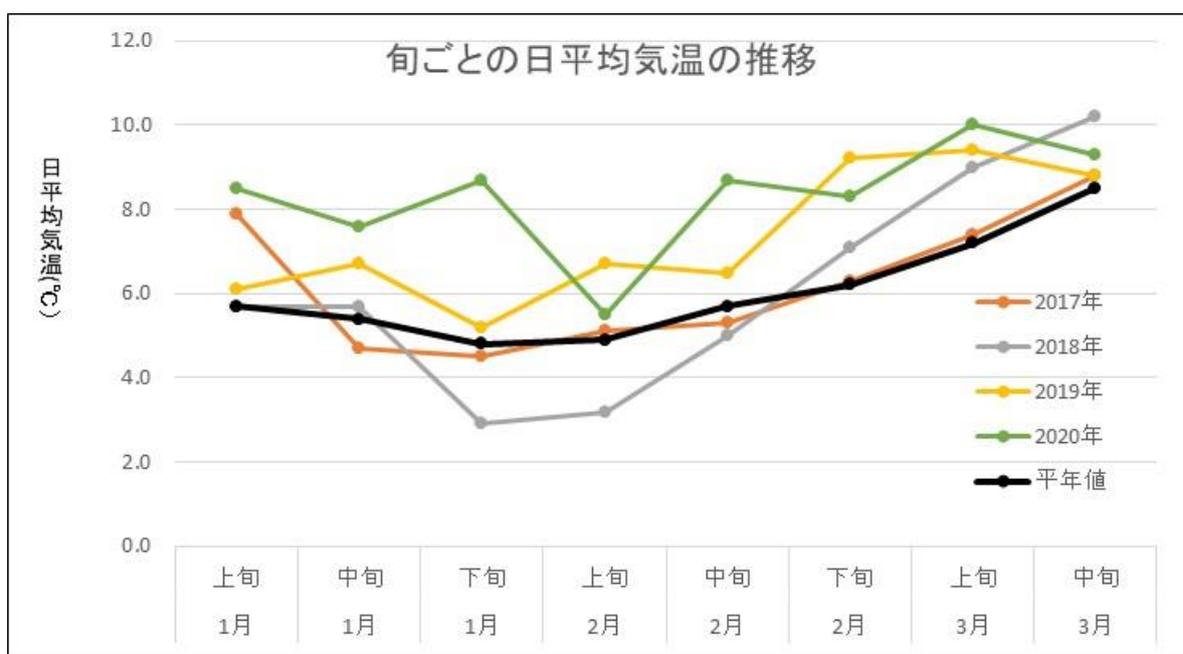
図4-4-10 各旬の日平均気温の推移(津地方気象台観測値)

過年度と比較して、確認された卵囊数が多い要因としては、気温による影響が考えられます。図4-4-10には、今年度を含む過去4年間の津地方気象台での1月上旬から3月中旬までの各旬の日平均気温を平年値とともに示しました。

この図にみるとおり、今年度の日平均気温はほぼ各旬で過年度値及び平年値を上回っていました。文献<sup>1</sup>によれば、本種ではないものの近縁種のトウキョウサンショウウオにおいては、気温の上昇が繁殖活動の開始時期の早期化に有意な影響を及ぼしているとされています。

以上のことから、例年、比較的暖かくなる調査期間以降に産卵を行っていた成体が、今年度はより早い時期に産卵を行ったと考えられ、このことが今年度の卵囊確認数の増加要因として考えられました。

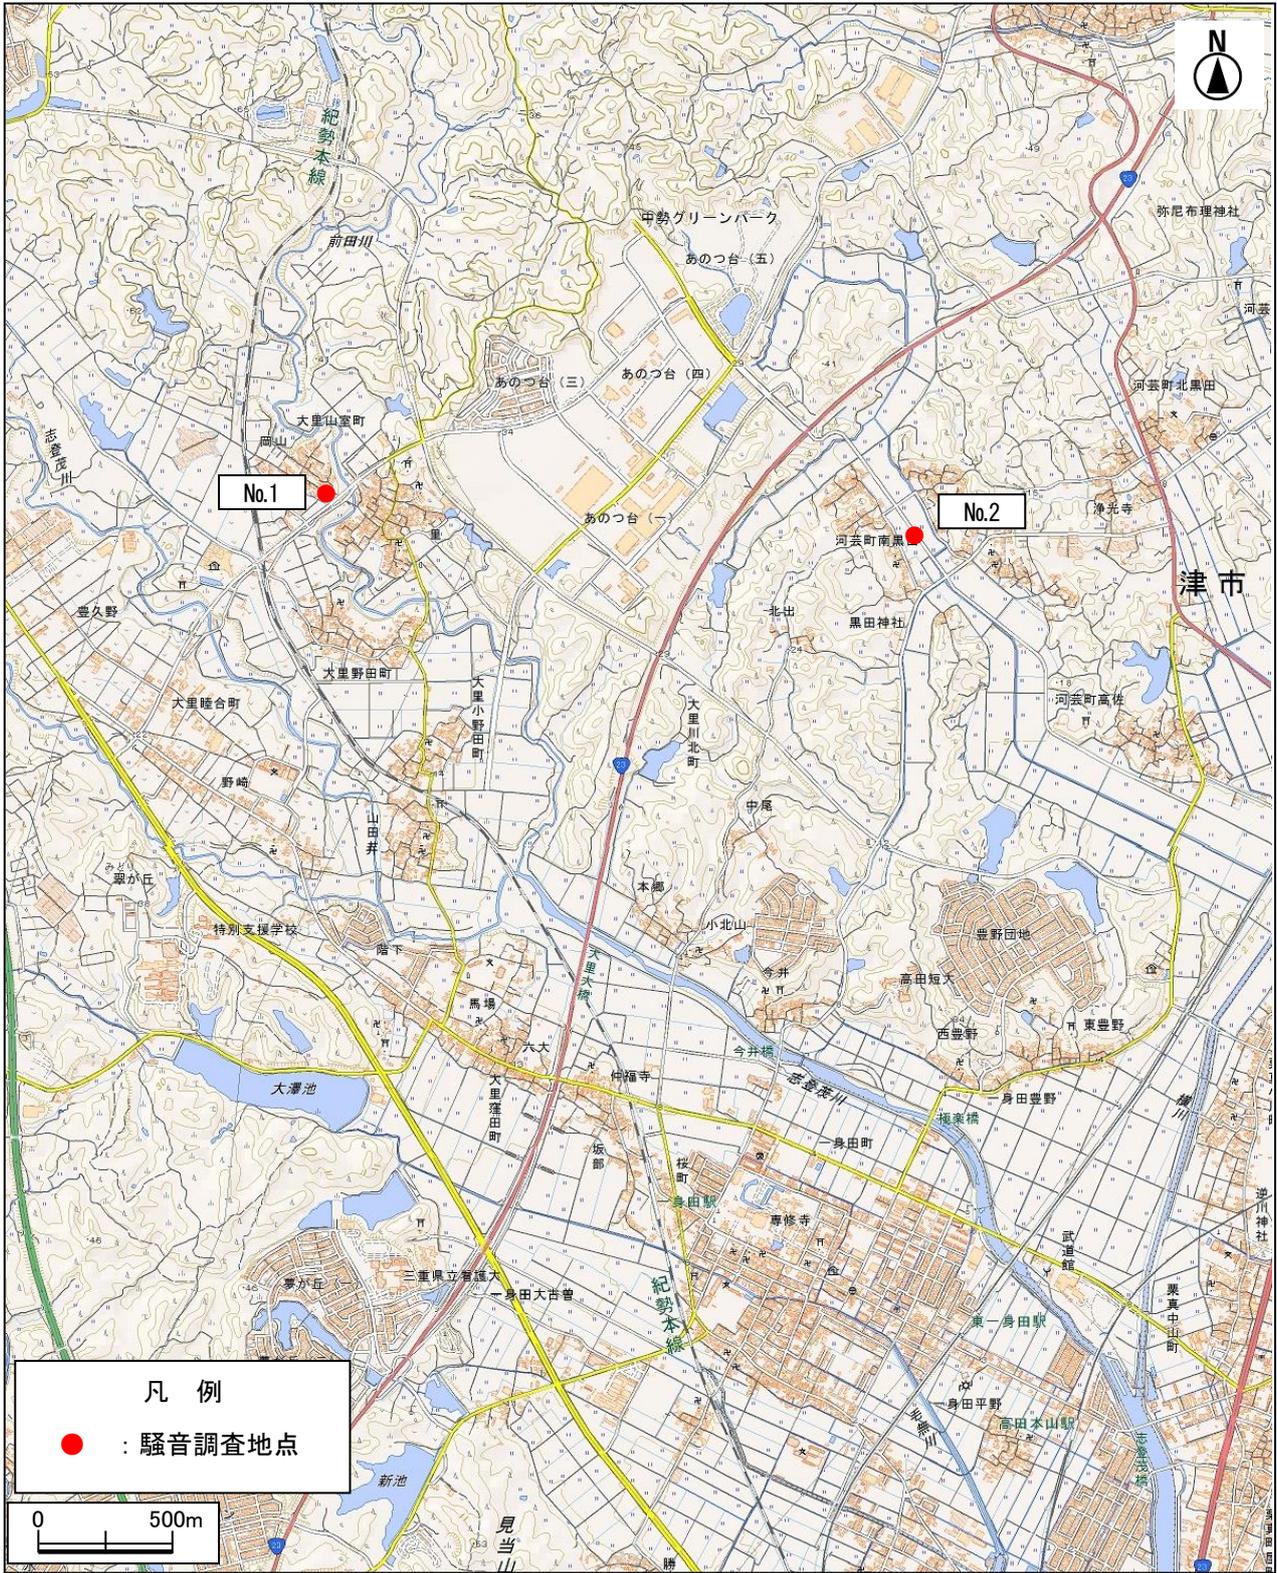
図 4-7-1 騒音調査地点

供用中の施設等の事業実施区域内からの発生騒音が周辺環境に与える影響を確認するため、周辺集落2地点(No.1、2)において環境騒音調査を実施しました。

周辺集落における騒音は、No.1 が 41～43dB(A) ( $L_{Aeq, 10min}$ )、No.2 が、44～45dB(A) ( $L_{Aeq, 10min}$ ) でした。

また、今回の結果を評価書に記載した周辺集落付近での予測結果 ( $L_{50}$  : No.1 で 53dB(A)、No.2 で 55dB(A)) と比較してみると、今回の測定結果 ( $L_{50}$ ) は、No.1 で 40～43dB(A)、No.2 で 43～44dB(A) であり、いずれも予測結果を下回る値でした。

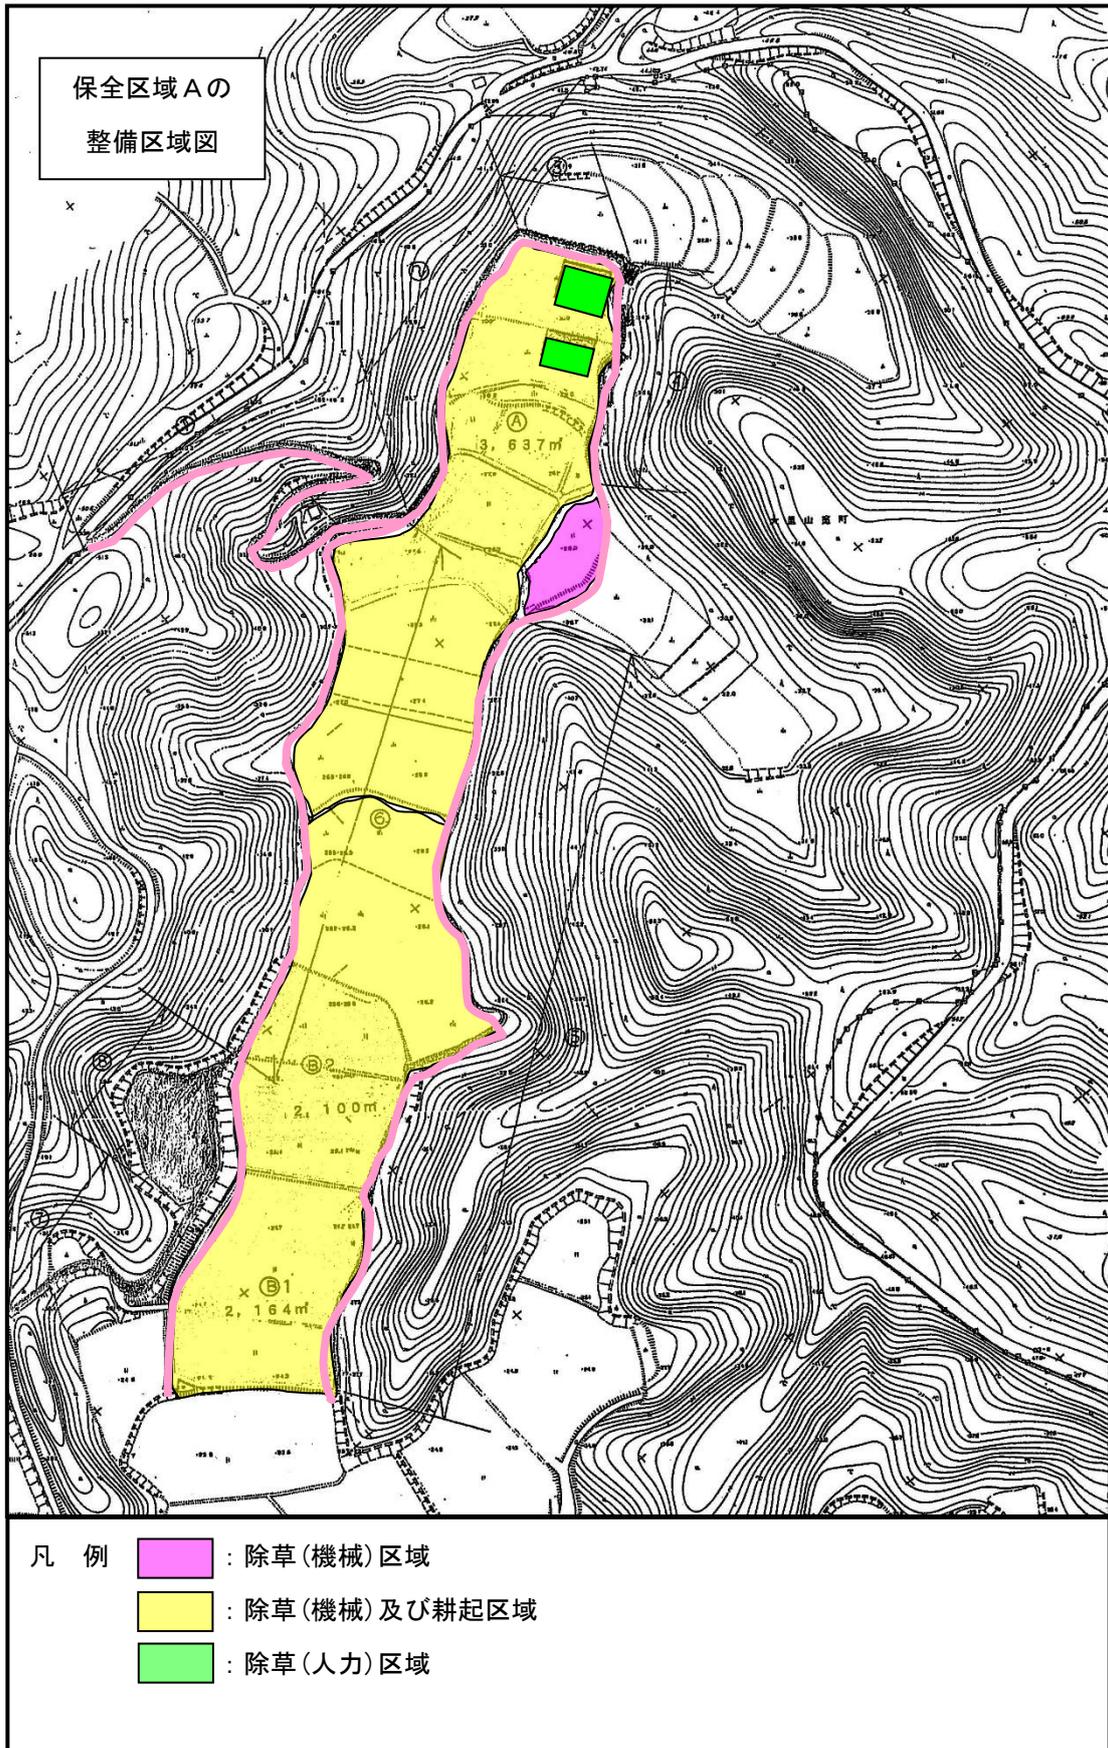
図4-8-2 整備内容別区域

除草工、耕起工等を保全区域Aにおいて実施しました。

環境整備地域である保全区域Aの位置は図 4-8-1 に、整備内容別区域は図 4-8-2 に示したとおりです。
