平成 29 年度
一般国道 368 号（下太郎生拡幅）道路整備事業
環境影響評価事後調査報告書

三 重 県 津 建 設 事 務 所

対象事業の名称 一般国道368号（下太郎生拡幅）道路整備事業

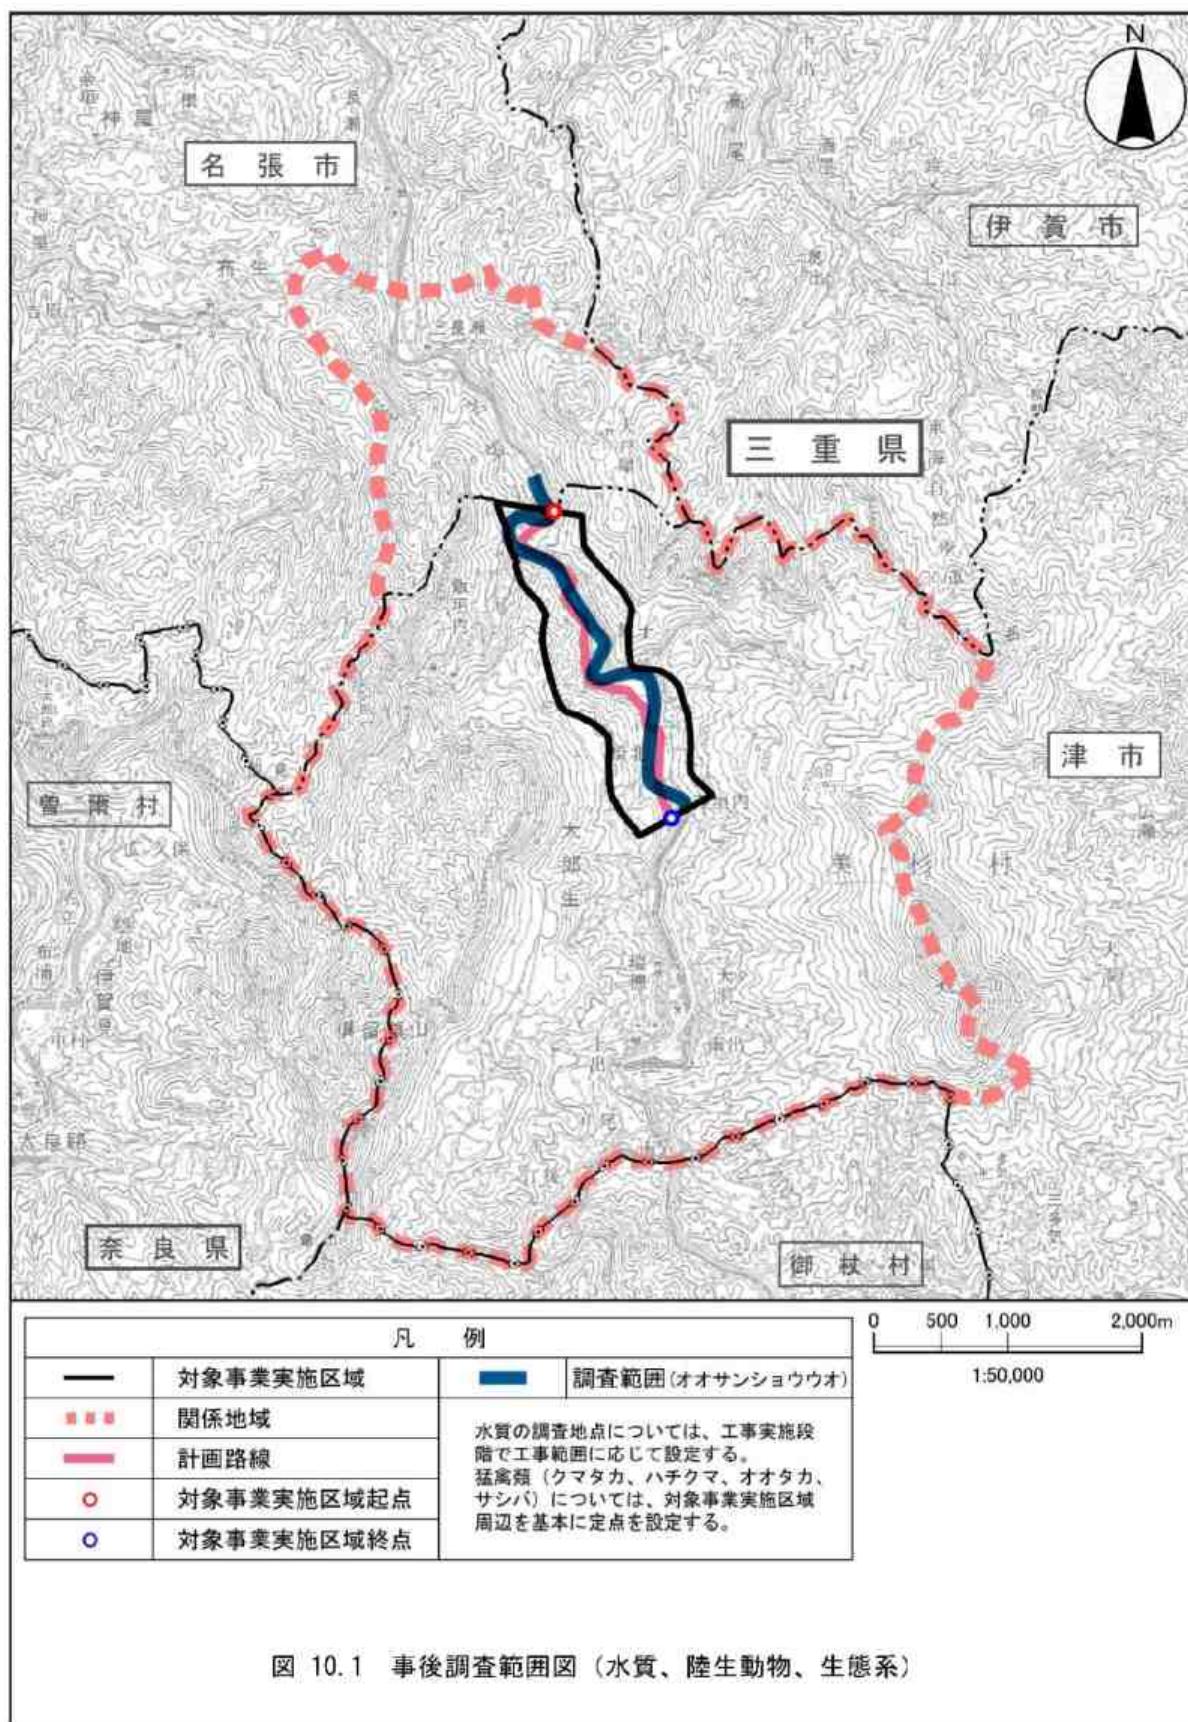
図 1.5.1 対象事業実施区域（評価書から抜粋）

対象事業実施区域は津市美杉町太郎生地内で、図1.5.1に示すとおりである。

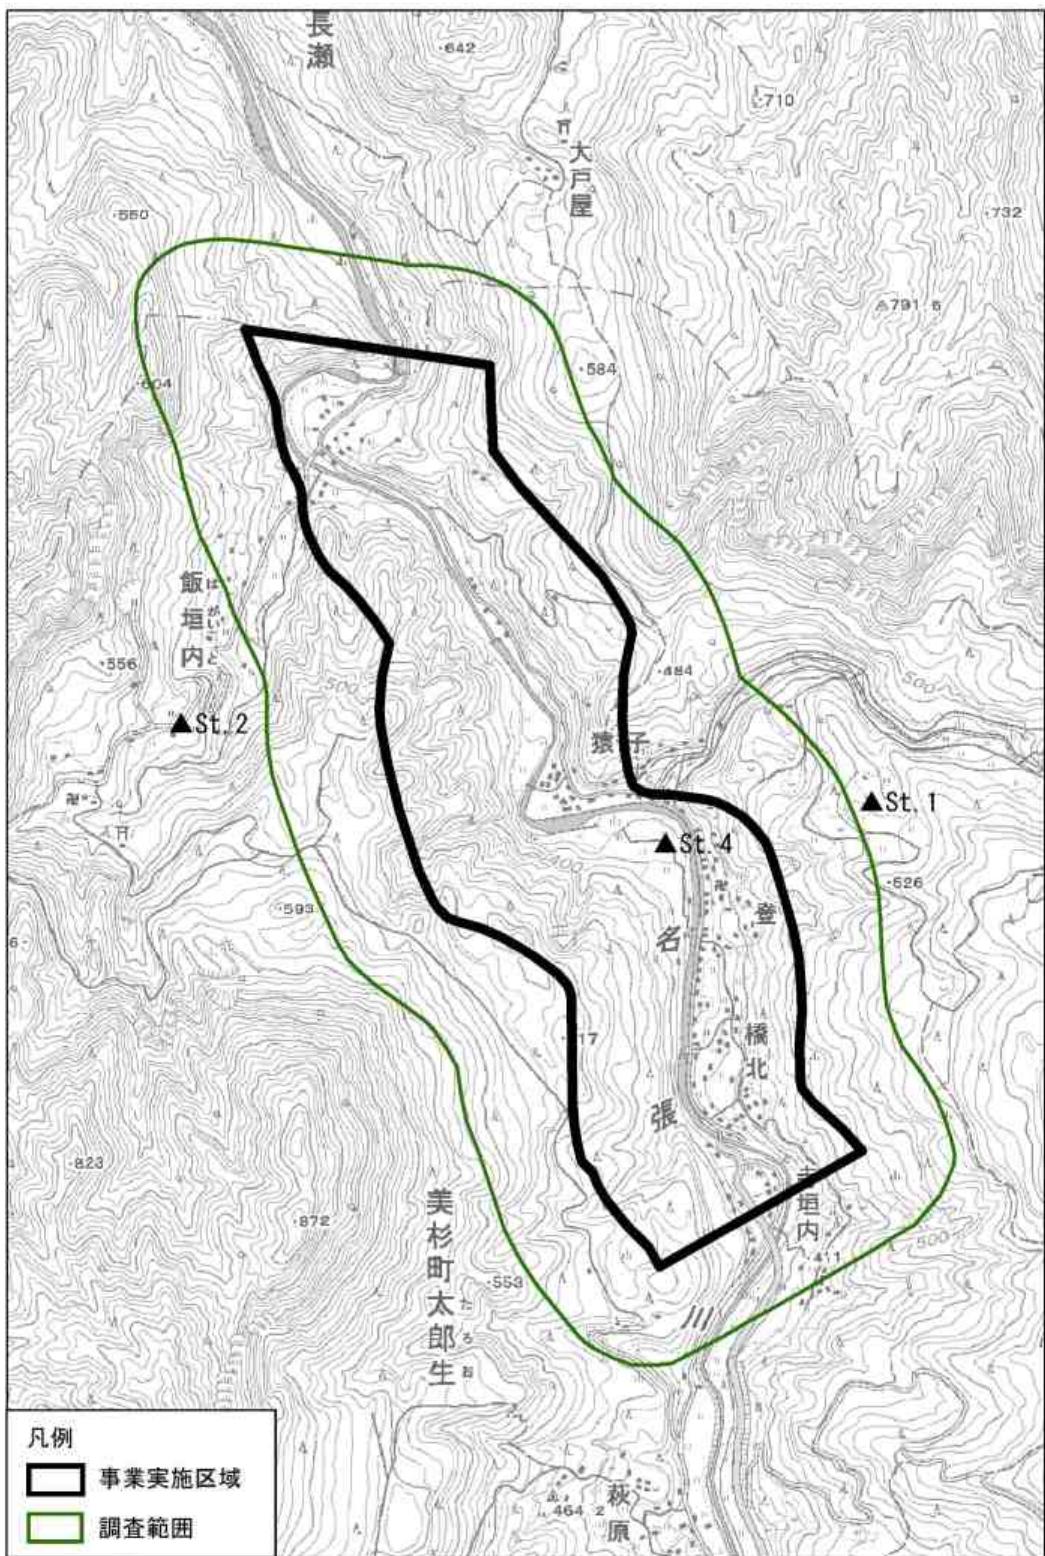
図 2.4.1 調査対象地域及び調査地点位置

調査対象地域は、事業実施区域及びその周辺とした。調査地点は2地点を設定した。

なお、各調査時に使用する地点は、予め複数の調査地点を設定し、猛禽類の出現状況に応じて地点を選定し、調査を実施した。調査地点の概要は表2.4.1に、調査地点位置は図2.4.1に、調査地点からの眺望写真は表2.4.2に示すとおりである。

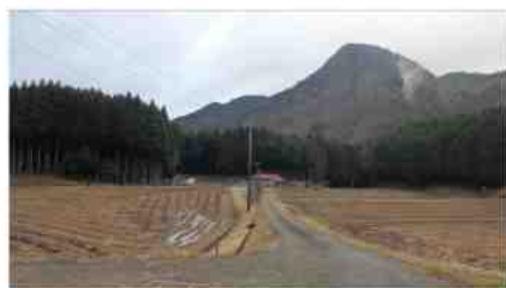
調査定点	概 要
St. 1	猿子集落北東にある岩場周辺を広く見渡すことができ、H27年営巣木でのクマタカの行動状況が把握できる。
St. 2	飯垣内集落北西にある岩場周辺とその南側におけるクマタカの行動状況が把握できる。
St. 4	過年度にサシバが集中して確認された事業実施区域中央部における行動状況が把握できる

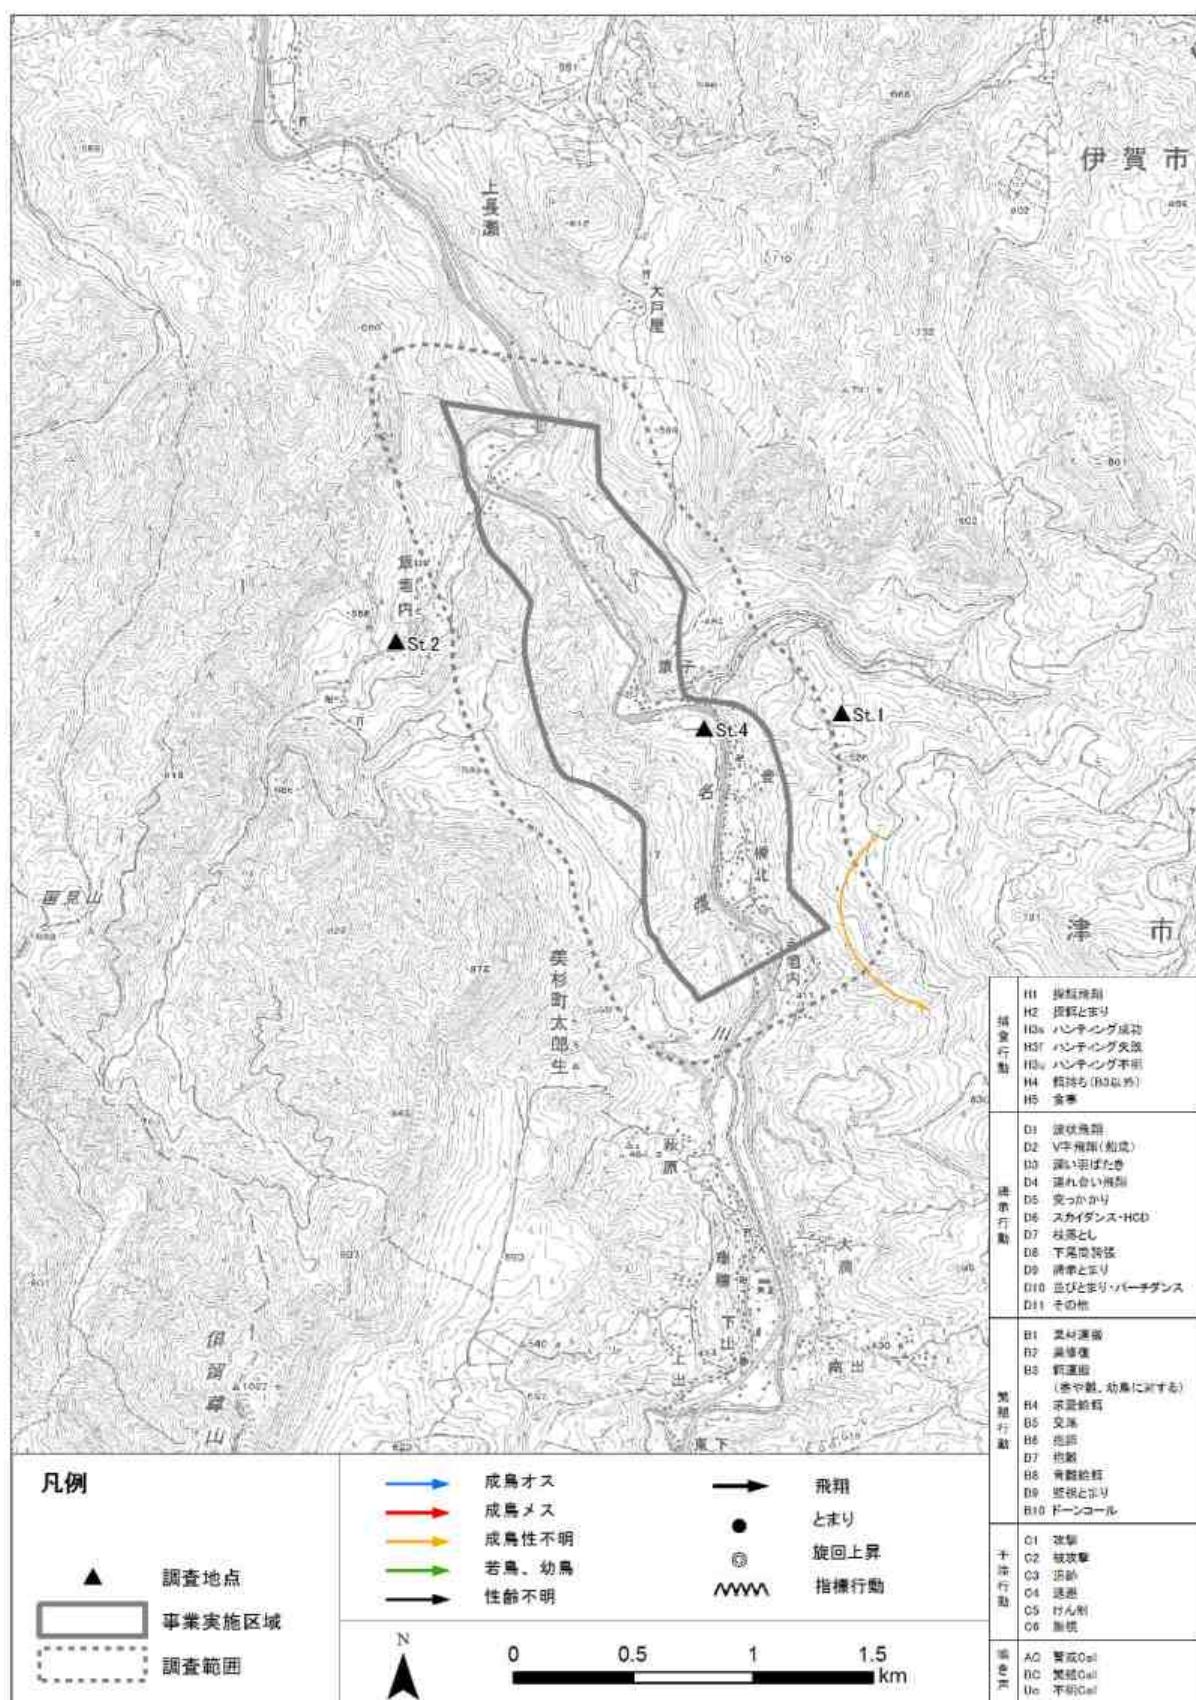
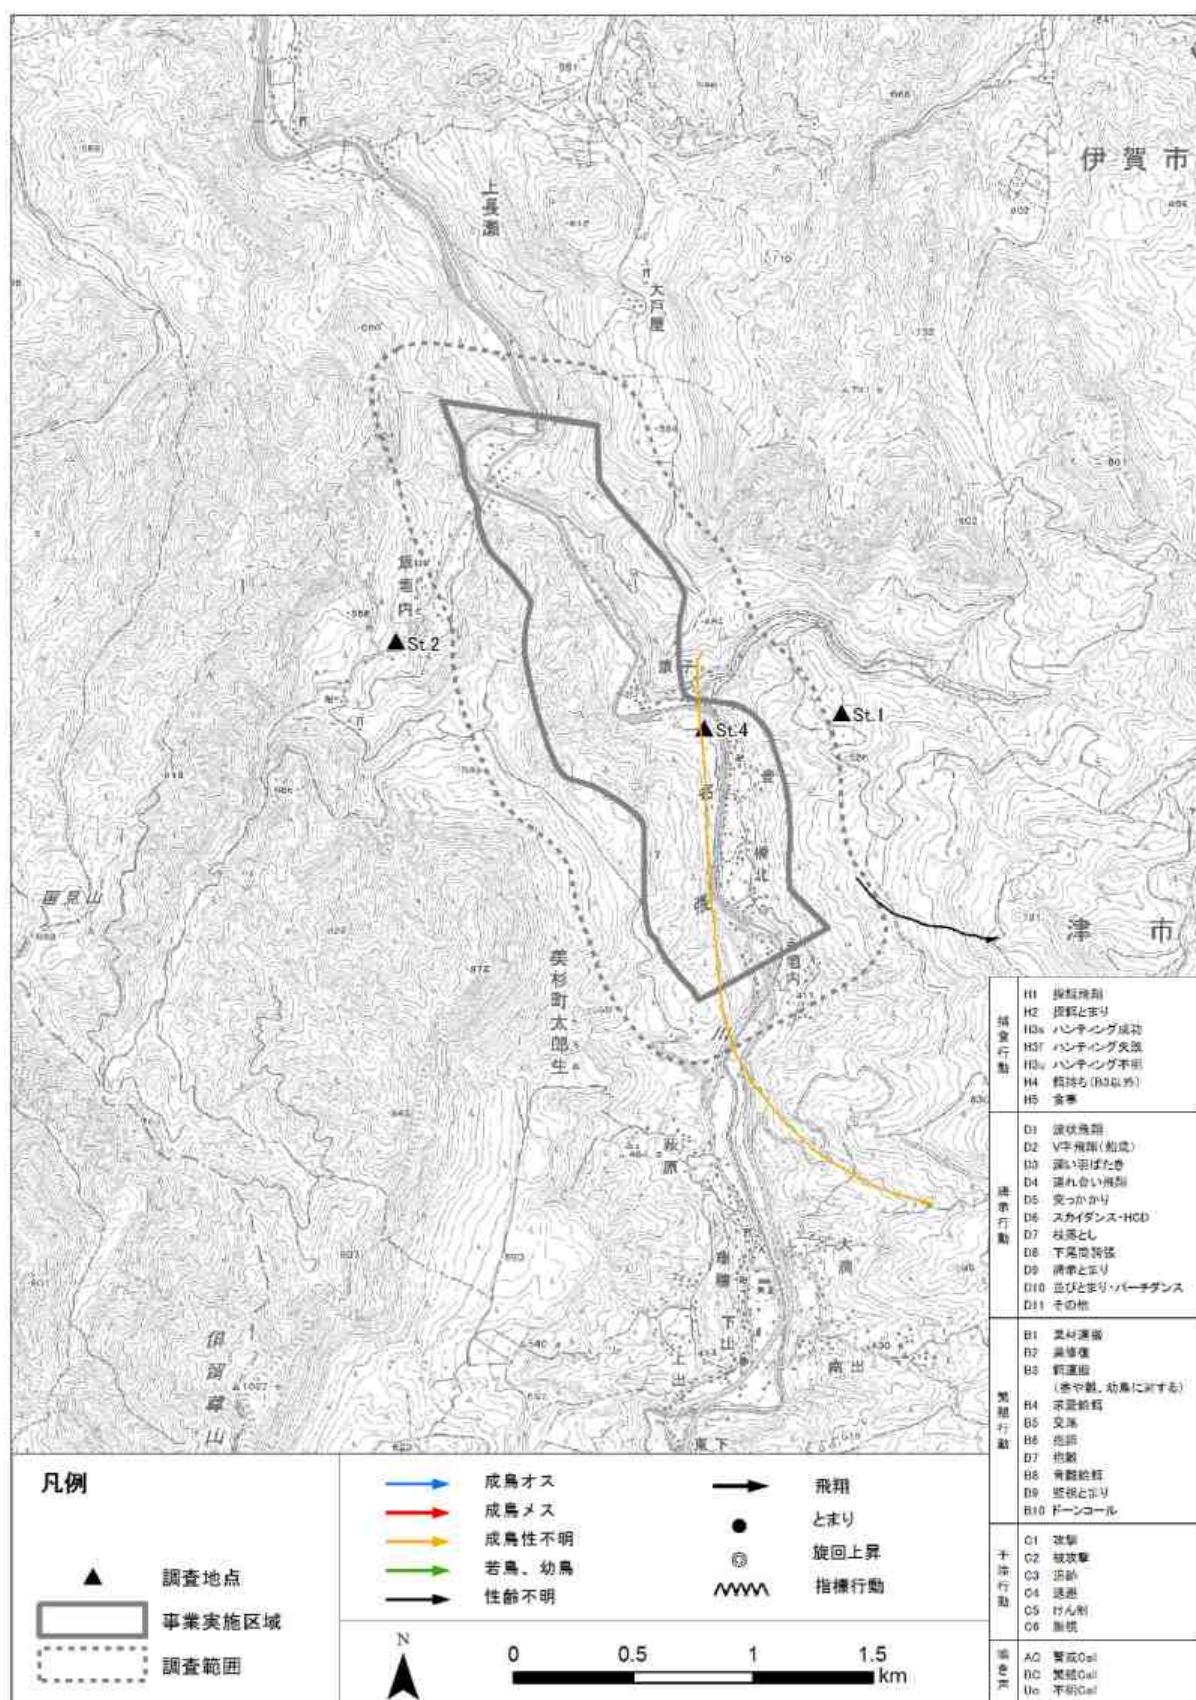
図 3.2.3(1) ハチクマ確認位置図（行動圏調査：H29年5月）

本種は、5月～6月に事業実施区域の東側で飛翔が3例観察されたが、繁殖に関わる行動は確認されなかった。確認状況から、周辺に生息する個体が一時的に飛来したものと推定される。

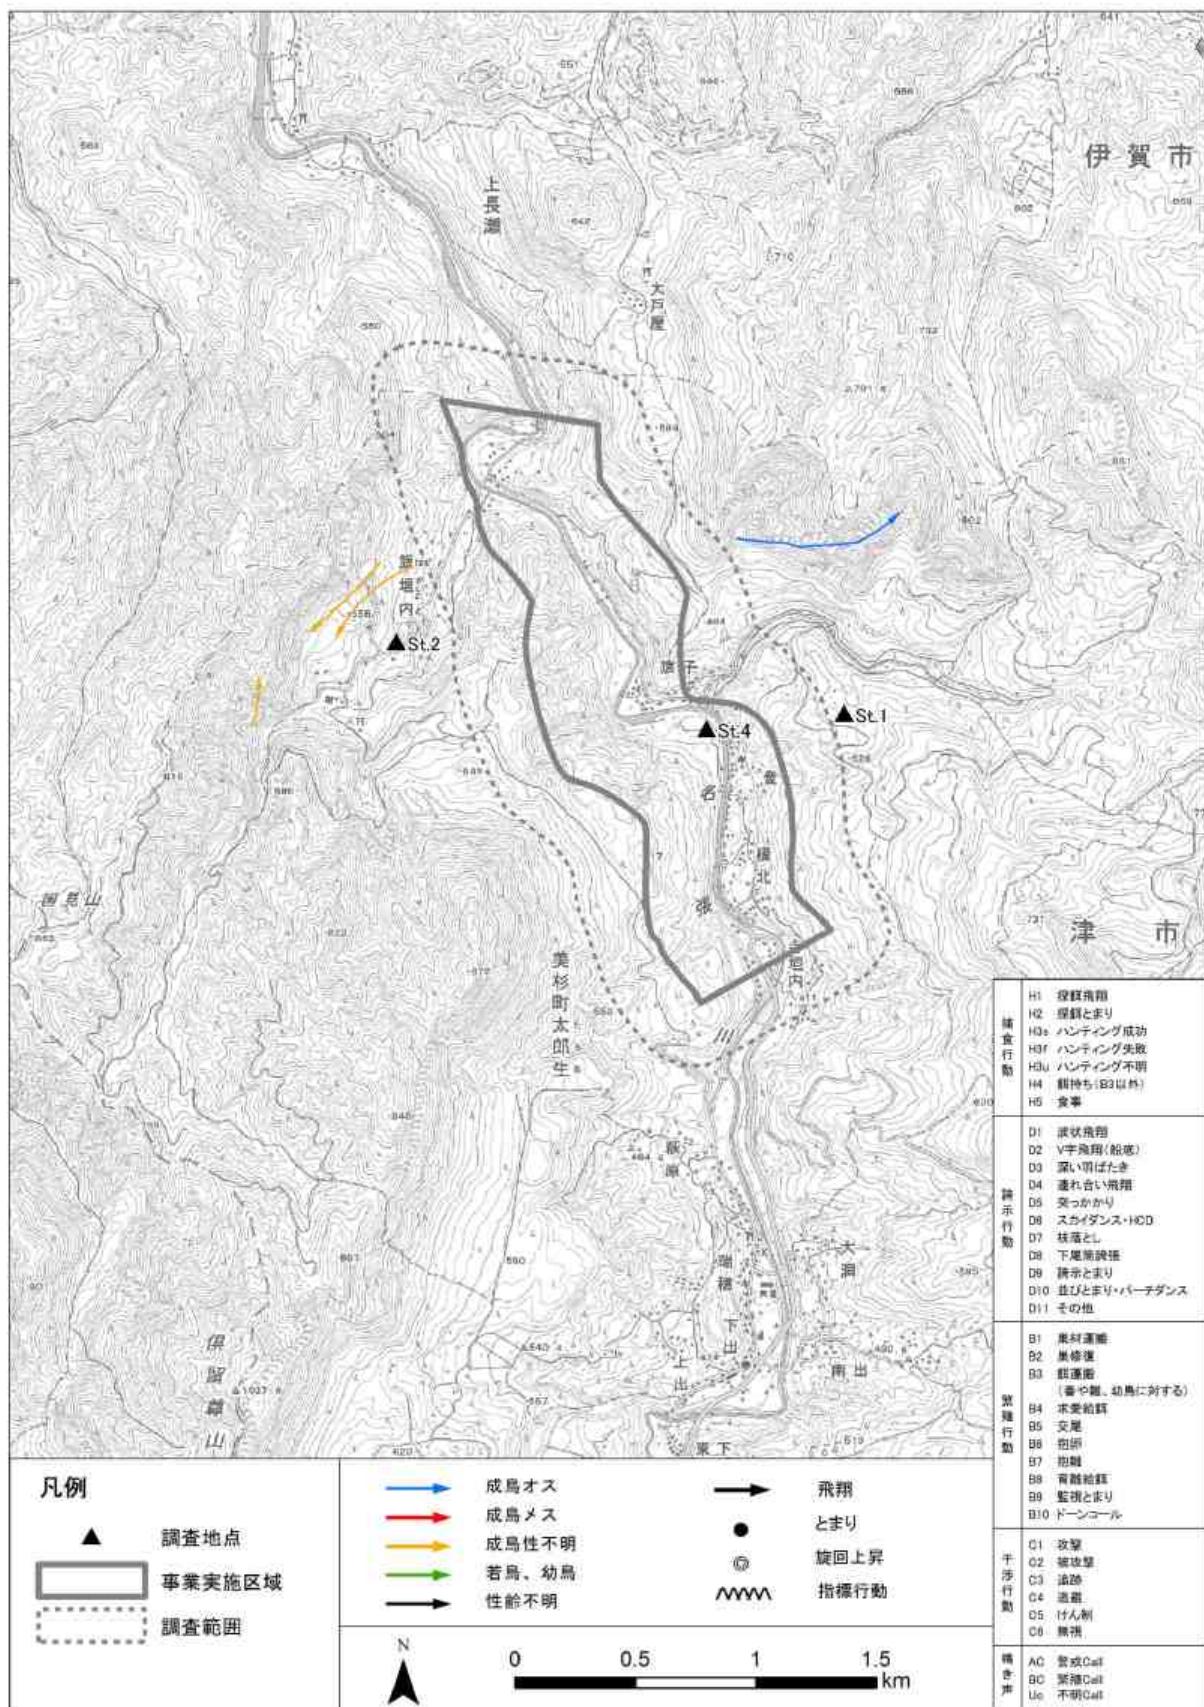
図 3.2.4 ハイタカ確認位置図（行動圏調査：H29年2月～3月）

本種は、2月～3月に事業実施区域の北部で飛翔が4例観察されたが、繁殖に関わる行動は確認されなかった。確認状況から、周辺に生息する個体が一時的に飛来したものと推定される。
