三重県桑名市源十郎新田地内産業廃棄物
不法投棄事案に係る特定支障除去等事業実施計画

平成 25 年 4 月 9 日環境大臣同意

令和 3 年 1 月 5 日環境大臣同意（第 2 回変更）

三 重 県

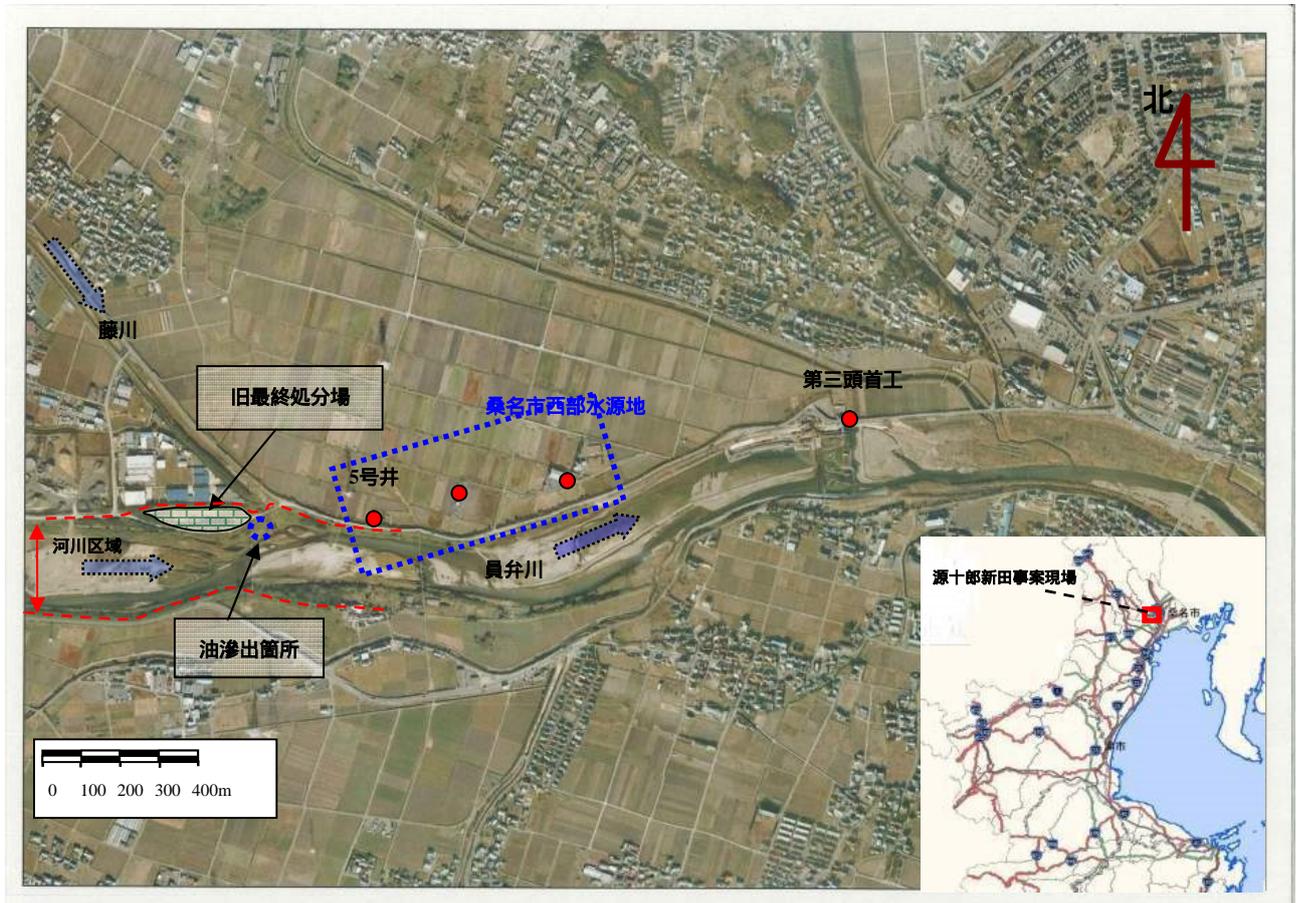
図 -2 周辺の状況（航空写真）

不法投棄物は、員弁川左岸の河川区域内の旧産業廃棄物最終処分場（以下「旧最終処分場」という。）東側境界付近において確認されている（図 -2）。

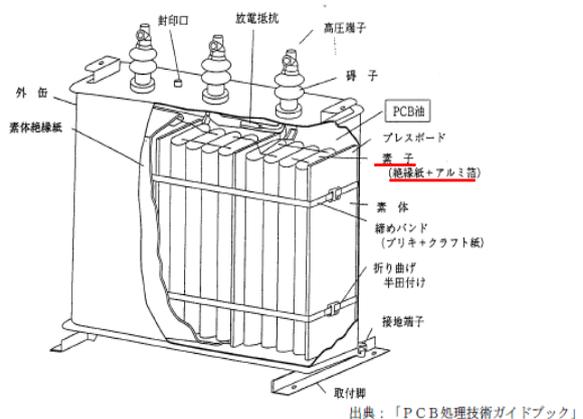
図 -3 高圧コンデンサの構造

平成23年10月に実施した掘削調査により確認（GL-2m付近の地中）されたコンデンサ素子は、長さ20～30cm大であり、家庭用コンデンサに比べ明らかに大きいことから、事業活動に使用されていたものと推測され、当該PCB廃棄物は産業廃棄物と判断した。

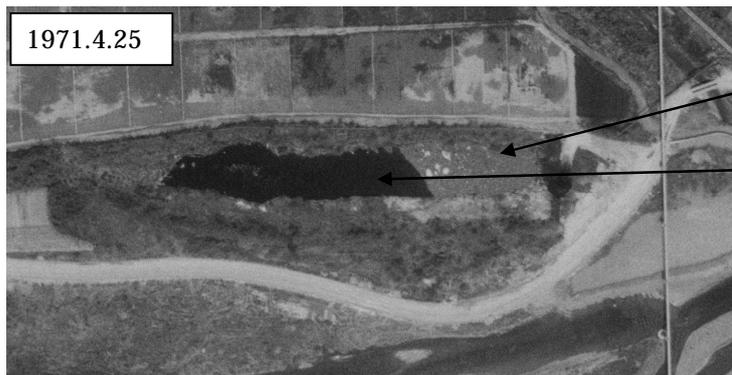
昭和 46 年 4 月 25 日

土砂採取が行われた跡地の東側で埋立が確認できる。

土砂採取跡の窪地に水がたまっていると考えられる。

油の投棄箇所については、最終処分場として使用を開始した昭和 48 年 11 月には既に土地の埋立造成がなされていたとの A 社からの報告がある他、昭和 46 年 4 月 25 日の航空写真からもその事実を確認することができる。

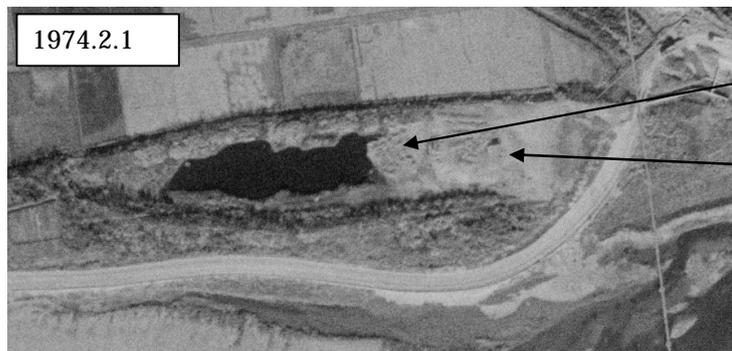
昭和 49 年 2 月 1 日

埋立が西側に広がっているのが確認できる。

埋立場所の中央に小屋が確認できる。

また、最終処分場使用開始当初の昭和 49 年 2 月 1 日の航空写真からは、旧最終処分場敷地内東側部分中央部に小屋の設置が確認され、関係者からの聞き取りにおいても、小屋は平成 2 ~ 3 年まで存在していたとの証言を得ていることから、最終処分場が適切に管理されていれば、使用開始後に当該箇所にて改めて油等が投棄された可能性は低いものと推察される。

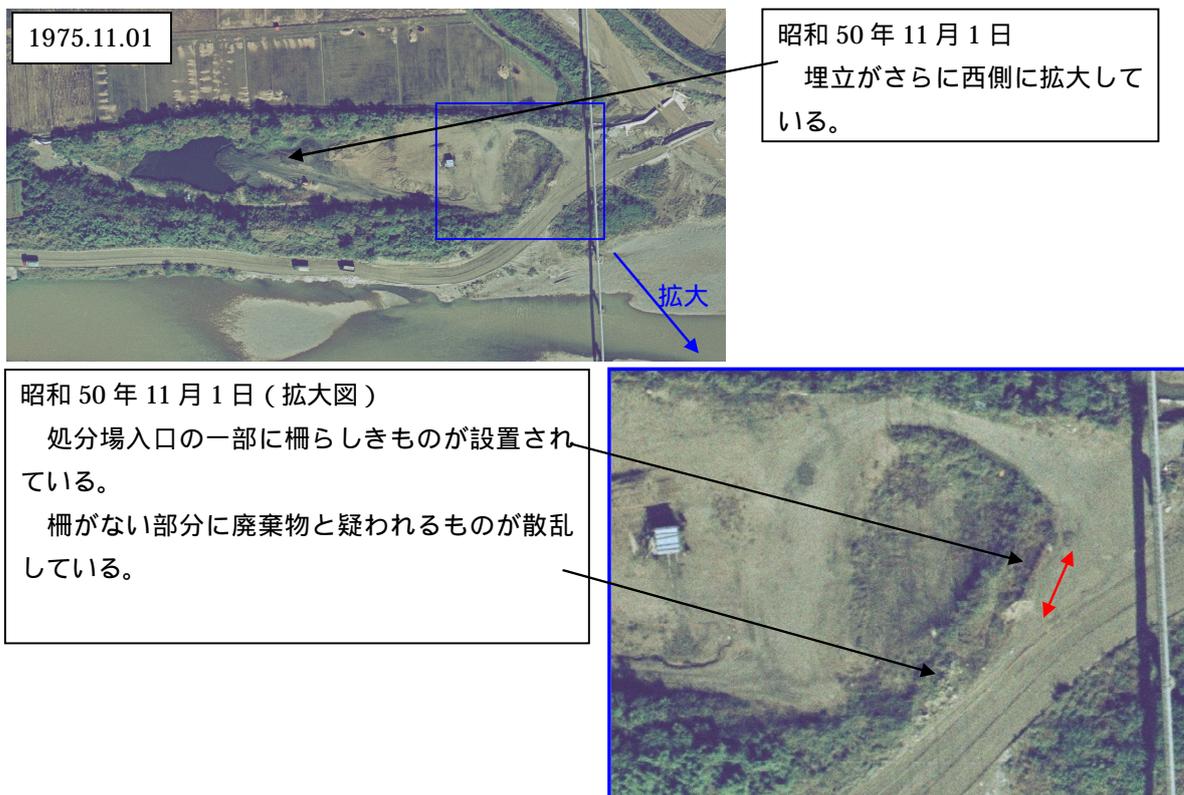
コンデンサ素子が確認された当時の窪地は、昭和 46 年から昭和 50 年まで航空写真でその存在が確認されている。また、コンデンサ素子が確認された箇所の地表からは PCB は検出されておらず、埋設されていたコンデンサ素子上部の地層も乱れた様子がないことから、現状地盤を掘削して投棄したものではなく、投棄後盛土されたものと考えられた。

当該箇所は航空写真及び関係図面等から昭和 50 年以降に盛土され、平成 5 年の最終処分場閉鎖時に 50cm の覆土、整地がなされ現在に至っているが、それまでは窪地となっていたことが確認されている。地域住民からは、当該地は家庭ごみ等の不法投棄が多かったとの証言が得られており、旧最終処分場においても昭和 51 年に不法投棄防止を目的として道路側境界全体にフェンス(H=1.8m)を設置している。

このことから、少なくとも昭和 51 年のフェンス設置以降は当該場所への外部（道路側）からの廃棄物投棄は困難になっており、昭和 51 年までに外部から PCB を含む産業廃棄物の投棄が行われたと推定される。

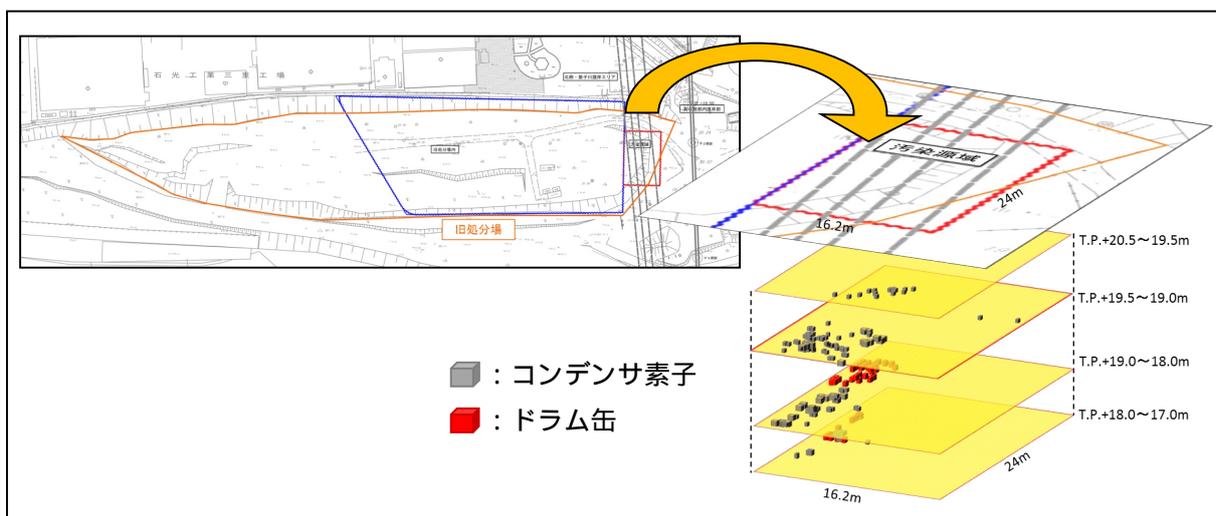
図 -4 汚染源域内で確認されたコンデンサ素子及びドラム缶の状況

しかしながら、本特定支障除去等事業において、汚染源域の埋設物を掘削除去した際に特定産業廃棄物である複数のコンデンサ素子に加え、高濃度 PCB、VOC が封入されたドラム缶が出土し、当該ドラム缶が確認された位置がコンデンサ素子の確認された位置の近傍、かつ同様の標高であったことから、VOC についても PCB と同時期に不法投棄されたものと考えられる。

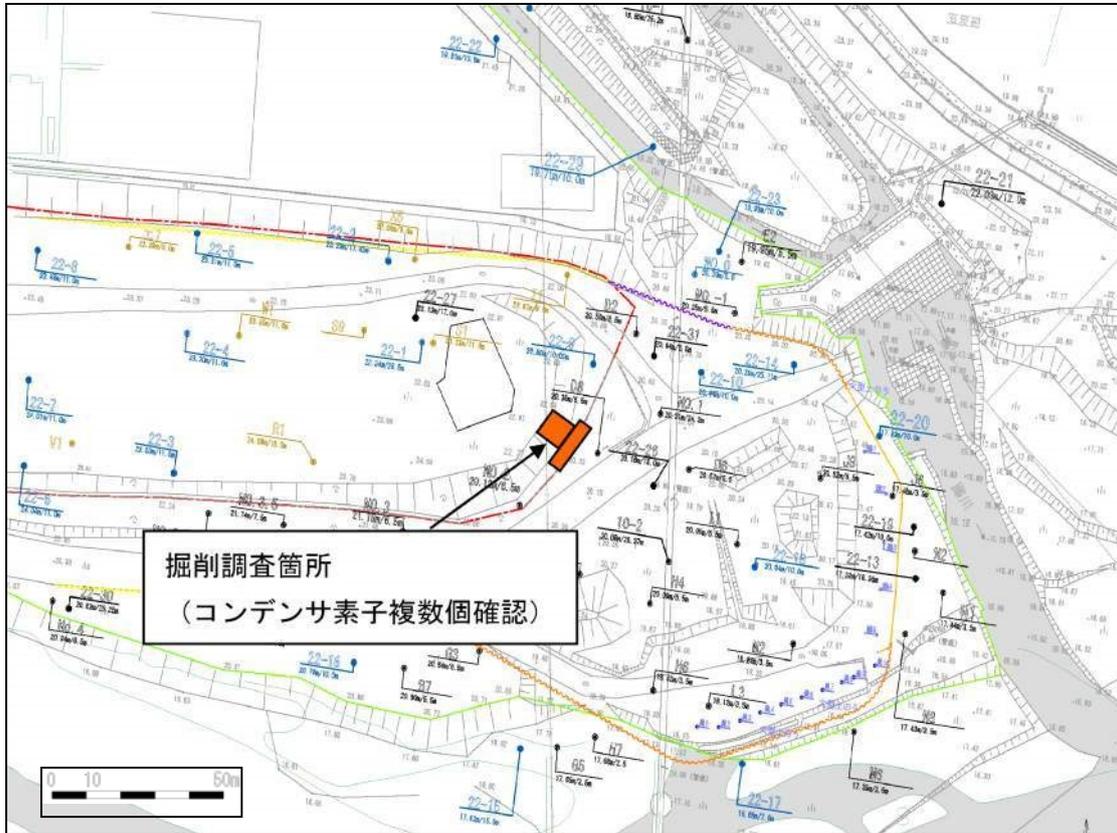
図 -5 PCB 汚染源掘削調査箇所

平成 23 年 10 月の PCB 高濃度域の一部掘削調査において、PCB 汚染源の一つと考えられる PCB 含有コンデンサ素子が複数個確認されている。PCB 汚染源掘削調査箇所の位置を図 -5 に、PCB 含有コンデンサ素子の確認状況を図 -6 に示す。

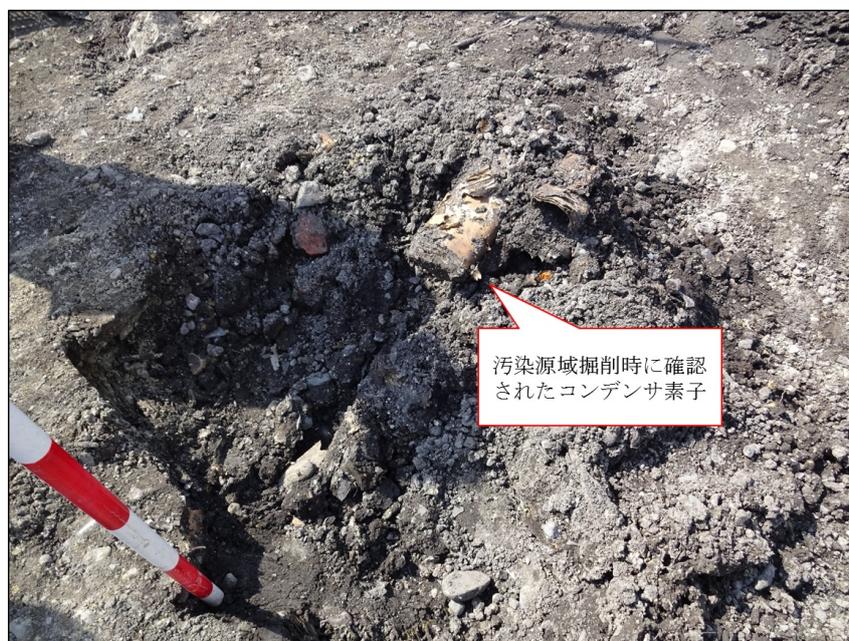
図 -7 支障除去対策事業において新たに出土したコンデンサ素子

その後、本特定支障除去対策事業において、上述した平成 23 年 10 月に掘削調査を実施した地点を含む PCB 高濃度区域（汚染源域）を掘削したところ、新たに 140 個以上のコンデンサ素子が出土した（図 -7）。

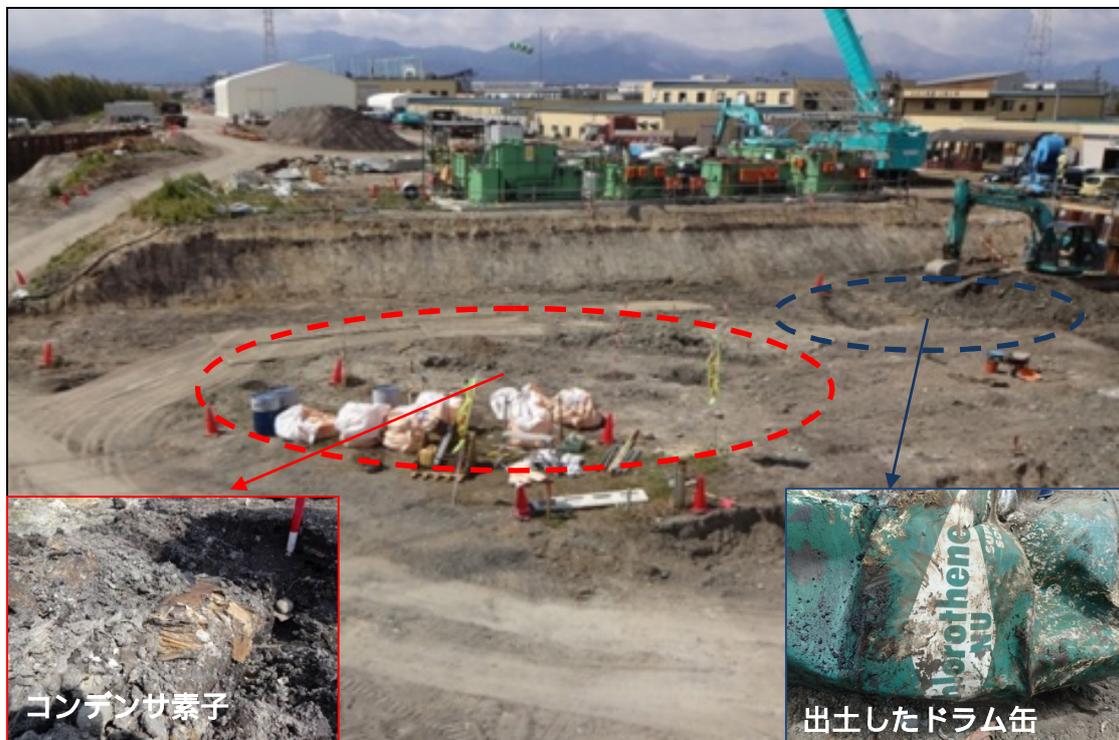
図 -8 汚染源域掘削時の状況および確認された廃棄物

平成 27 年 5 月以降、汚染源域の掘削等に係る作業を行っていたところ、当該区域内から PCB 含有コンデンサ素子とともに、高濃度 PCB、VOC が封入されたドラム缶（少なくとも 19 本以上）が出土した。汚染源域掘削時の状況および確認された廃棄物を図 -8 に示す。

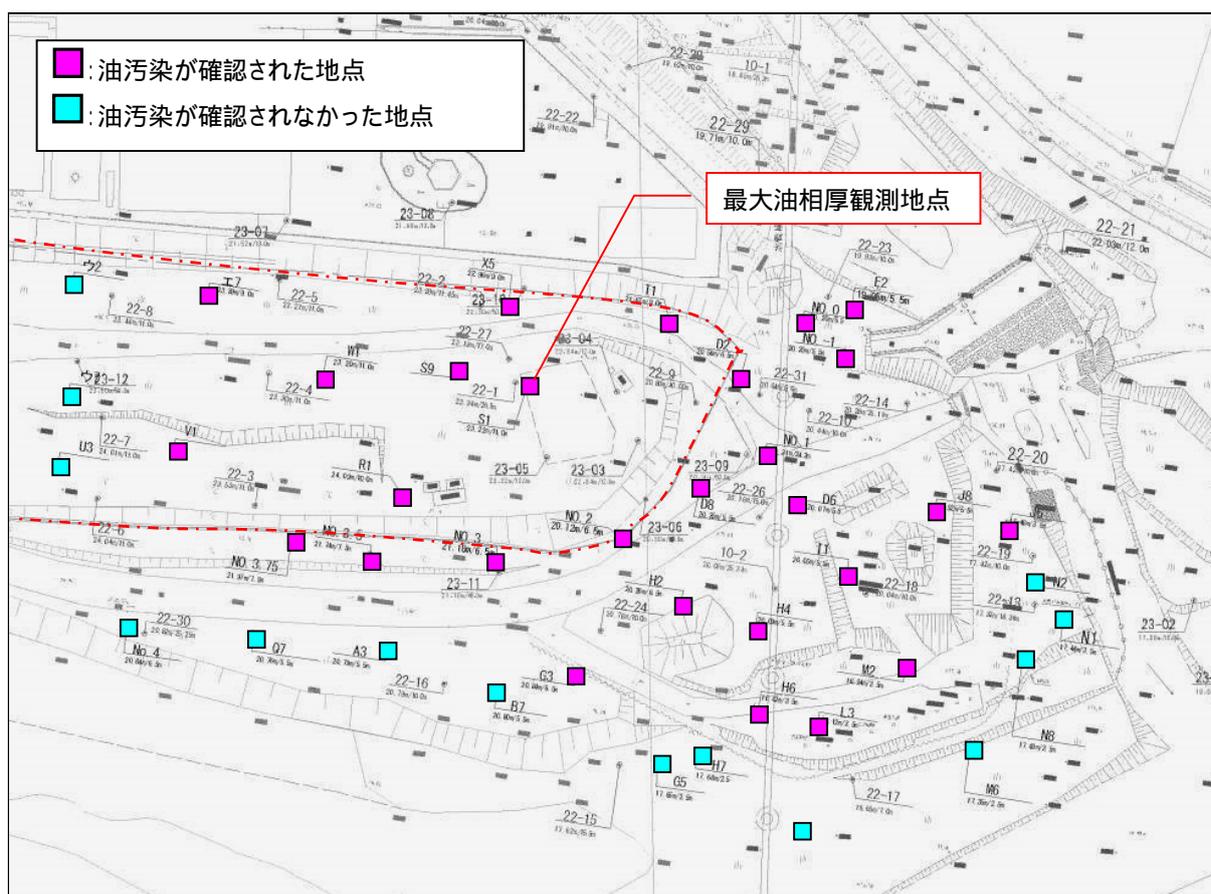
図-9 油分布状況 (A社報告書に基づき作成)

A社の調査結果によると、旧最終処分場の東側から員弁川と藤川の河川敷まで油汚染が広がっていることが確認され、油相の最大厚さは旧最終処分場内で2.05mであった。報告内容に基づき作成した油の分布状況を図-9に示す。

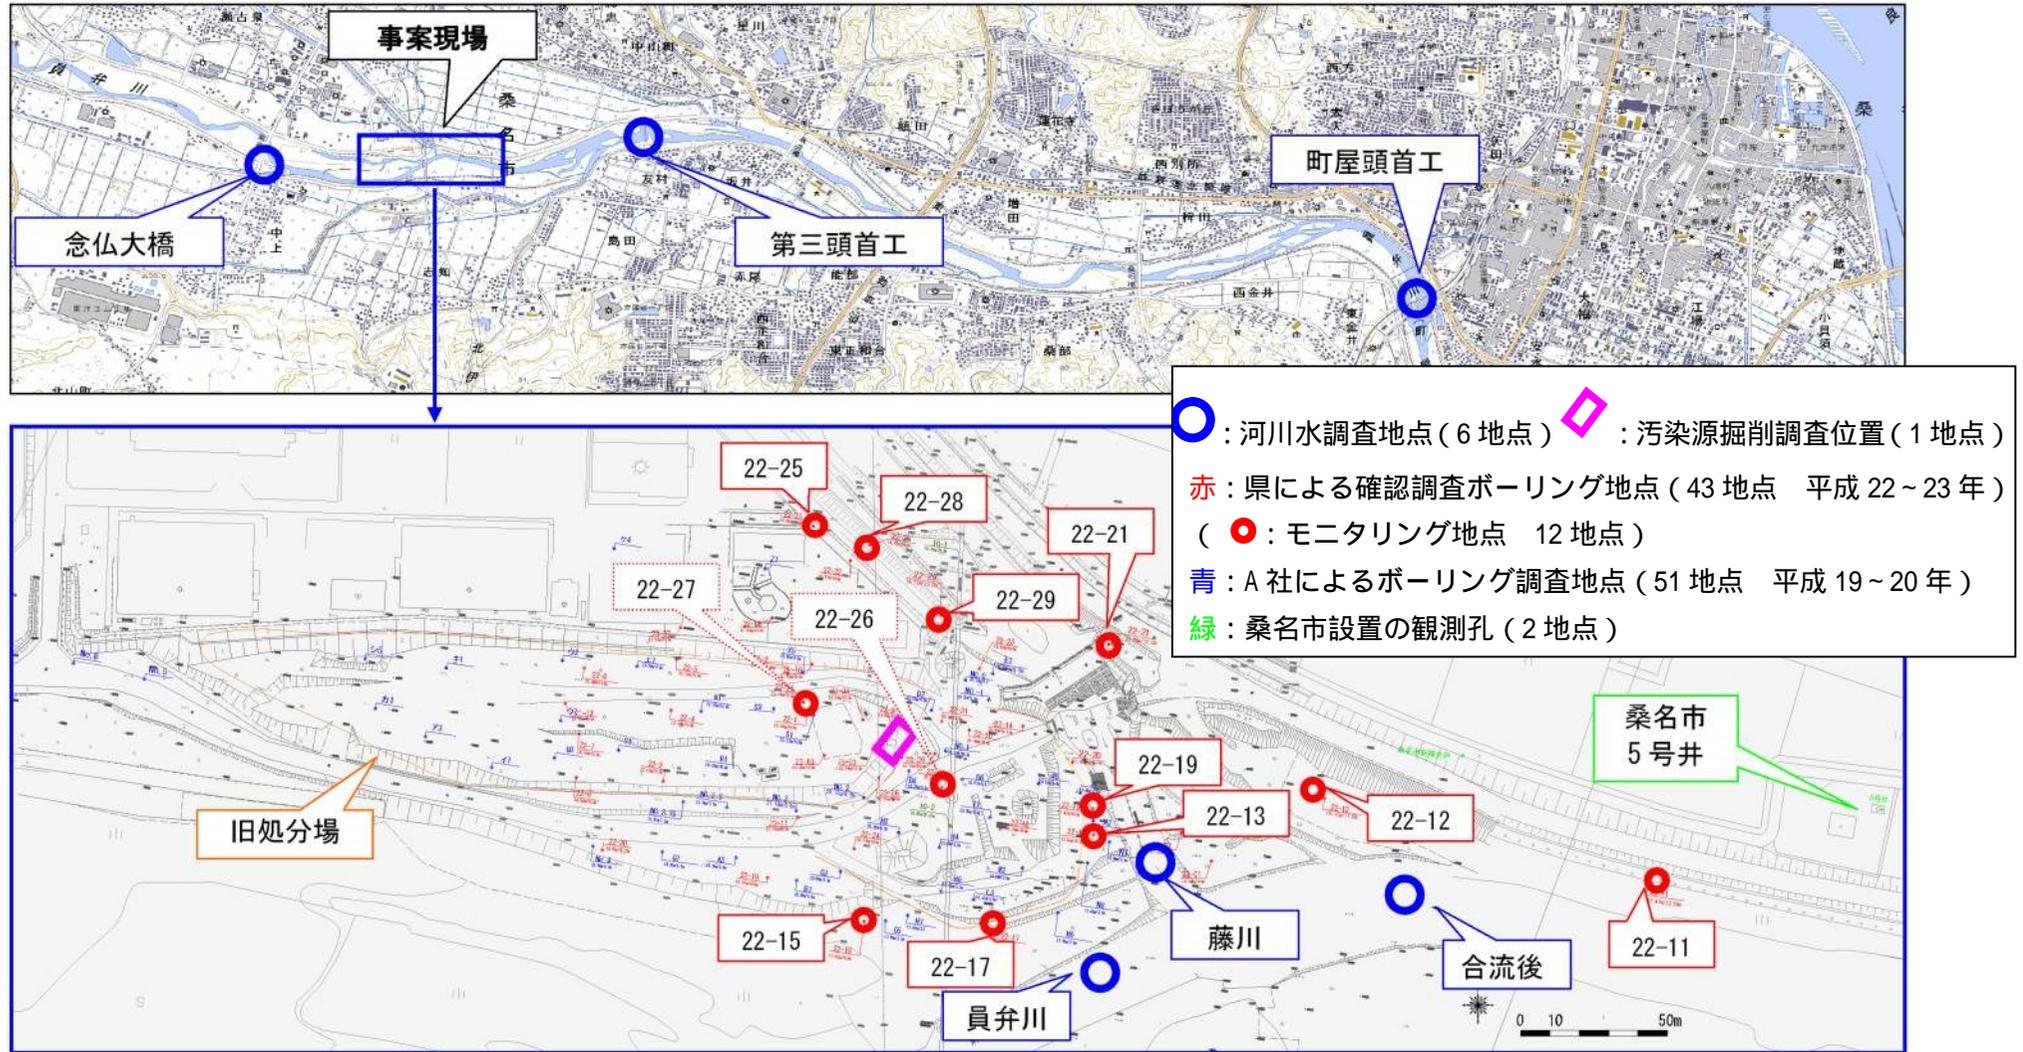
図 -10 確認調査地点図

平成22年10月に、回収した油からPCBが検出されたことを受けて、有害物質による汚染状況の把握等を目的として、県は、平成22年11月から平成24年3月(水質モニタリング調査を除く)にかけて、表-5に示す調査を実施した。ボーリング調査地点等を図-10に示す。

* 油汚染範囲を確認するため、30メートルに区分した範囲内について、少なくとも1箇所以上ボーリングを行っている。

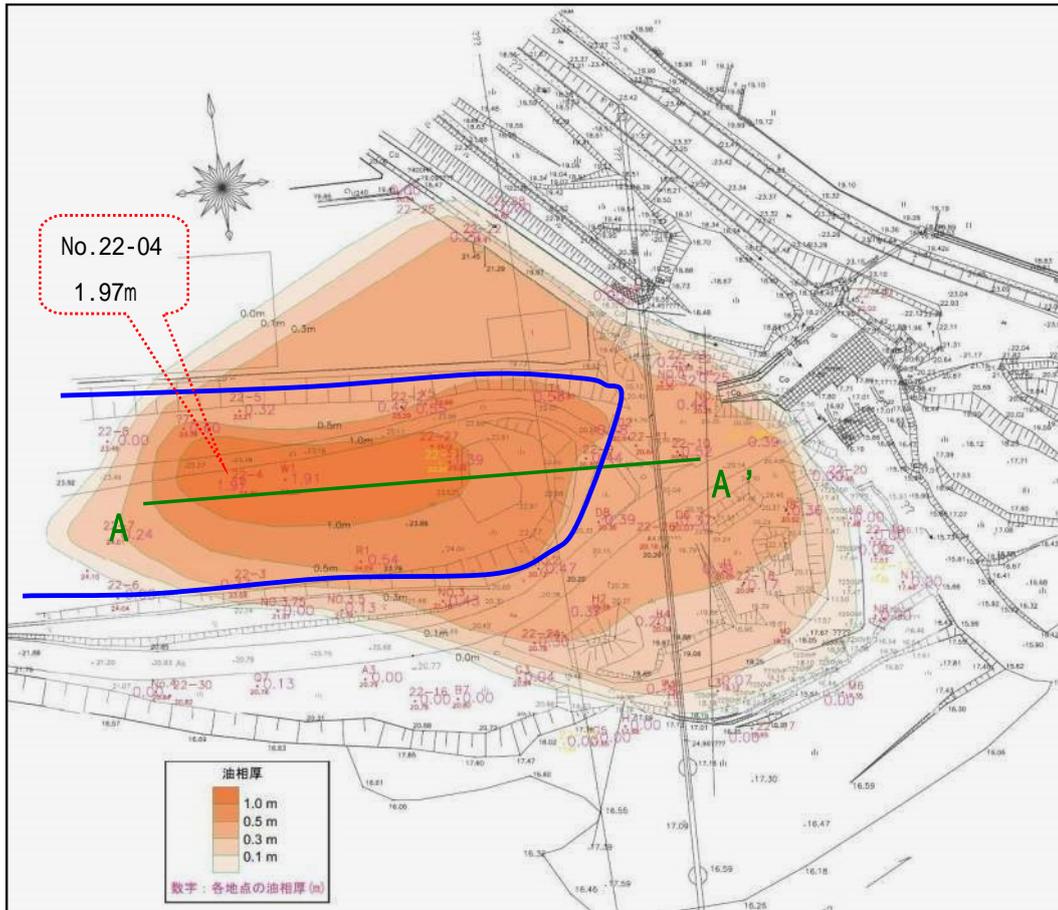
図 -11 油相分布図(平面)

平成 22～23 年度に観測孔において油相の有無及び油相厚さの確認を行った結果、油の分布状況は A 社が実施した結果とほぼ一致しており、旧最終処分場敷地内では最大厚さ 1.97m(No.22-04)を示し、周縁部では 10cm 程度であった。旧最終処分場敷地内東側部分を中心として、員弁川と藤川の河川敷まで油が拡散している状況が改めて確認された(図 -11,12)。

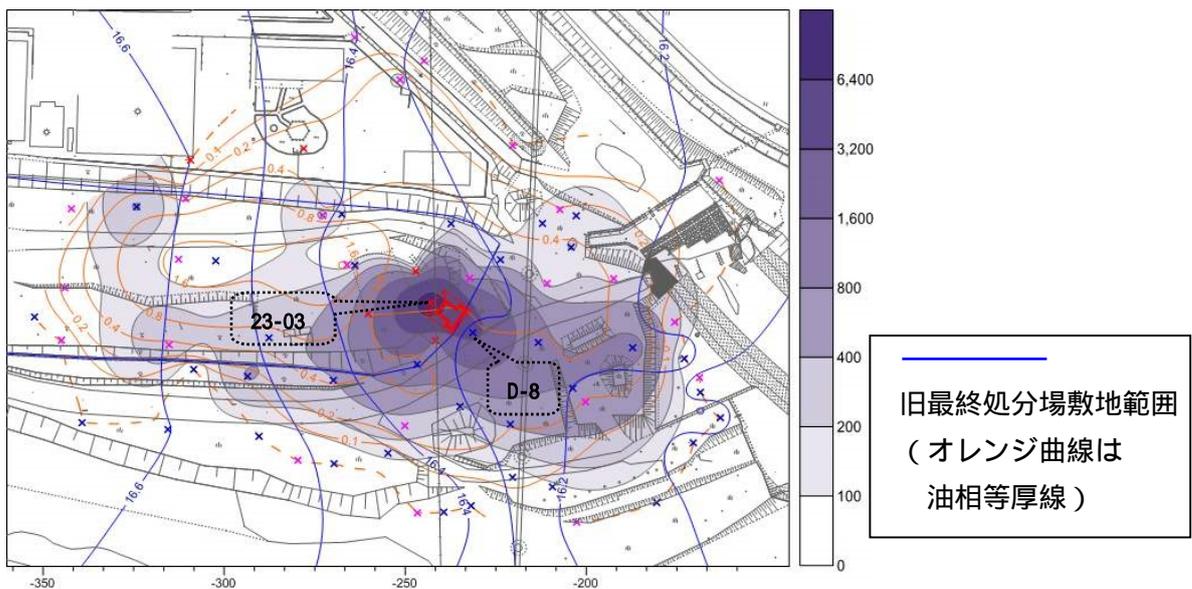
図 -13 油中の PCB 濃度コンター

A社が設置した観測孔を含め、油相形成が確認された観測孔 38 箇所から採取した油について平成 22～23 年度に PCB 等の濃度を測定した結果、全地点の試料から PCB が検出された。その濃度は、廃油の特別管理産業廃棄物判定基準(0.5mg/kg)を超過しており、特に旧最終処分場東側境界付近が高濃度であった(表 -6, 図 -13)。

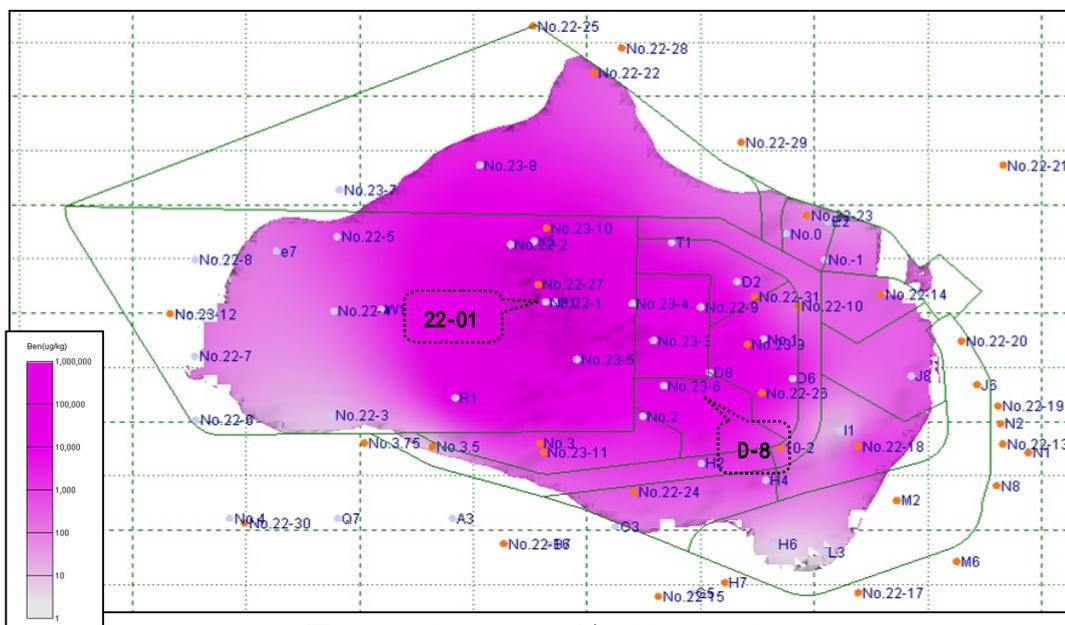
図 -14 油中のベンゼン濃度コンター

上述の PCB 同様、A 社が設置した観測孔を含め、油相形成が確認された観測孔 38 箇所から採取した油について平成 22～23 年度に VOC の濃度を測定した結果、表 -7 に示すとおり高濃度の VOC が検出された。その濃度分布についても PCB 同様、特に旧最終処分場東側境界付近が高濃度であった。(図 -14～20)

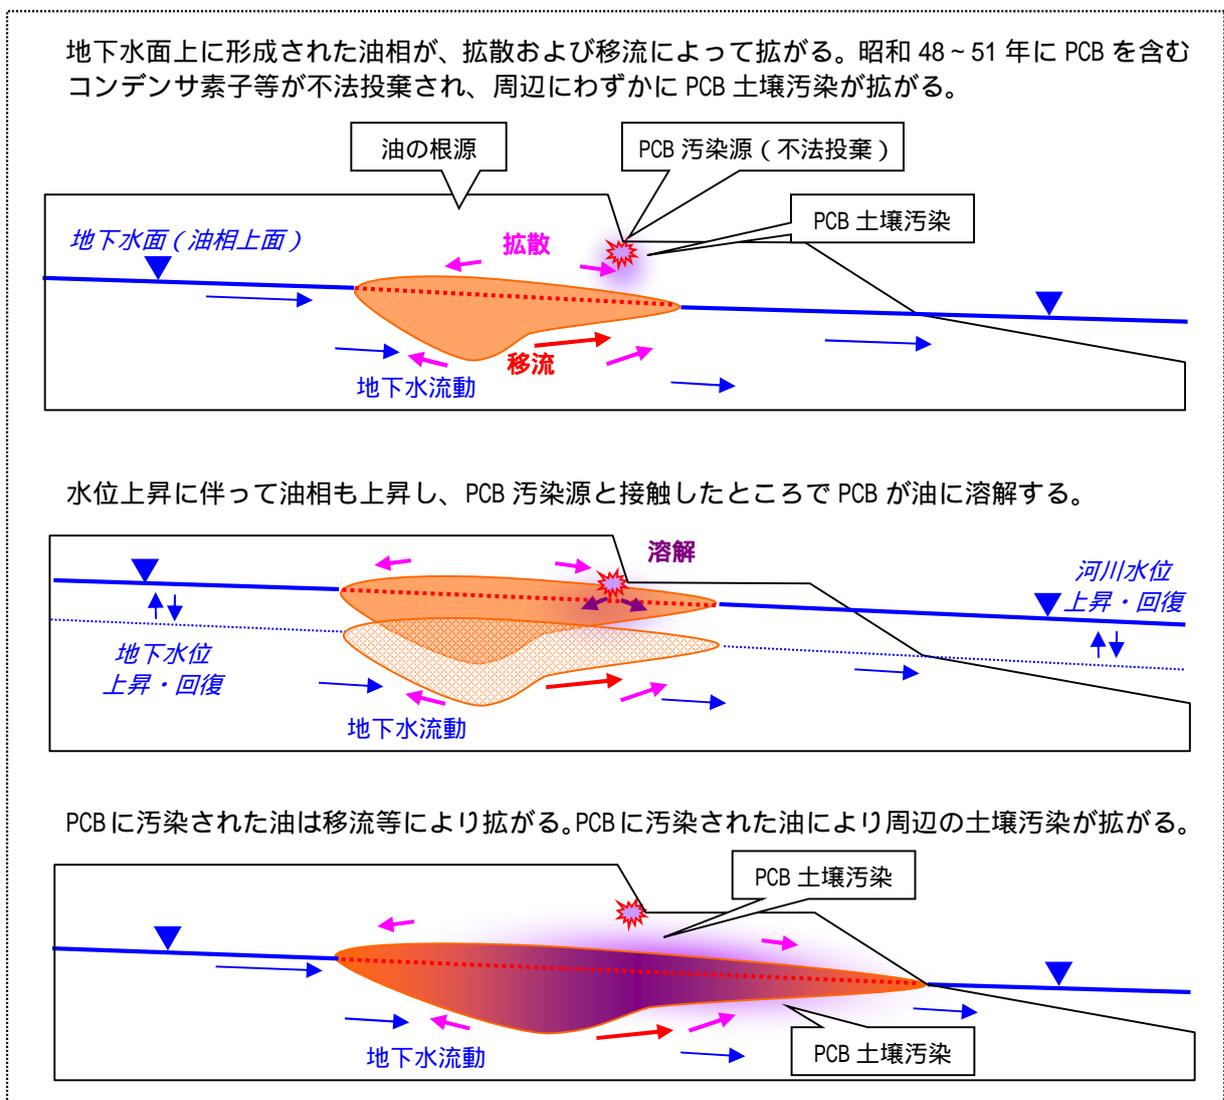
図 -22 PCB 汚染拡散メカニズム

一方、油中の PCB 濃度は、旧最終処分場東側境界付近で比較的高い濃度が確認されているが、その高濃度域は局所的である。PCB は、比重が約 1.4 と水に比べて重いことから、土壤に浸透した場合には、通常は地下水面上に油相を形成することなく下方へ移動する。当該地においては、PCB が投棄された時点では、既に地下水面上に油相が形成されており、親油性が高い PCB が油に溶解したことにより、現在、油中から PCB が検出される状況となっていると考えられる。

また、地下水面上下の一定範囲内の土壤に油が付着しており、地下水位の上下動に伴い土壤が油に汚染されたことが示唆された。

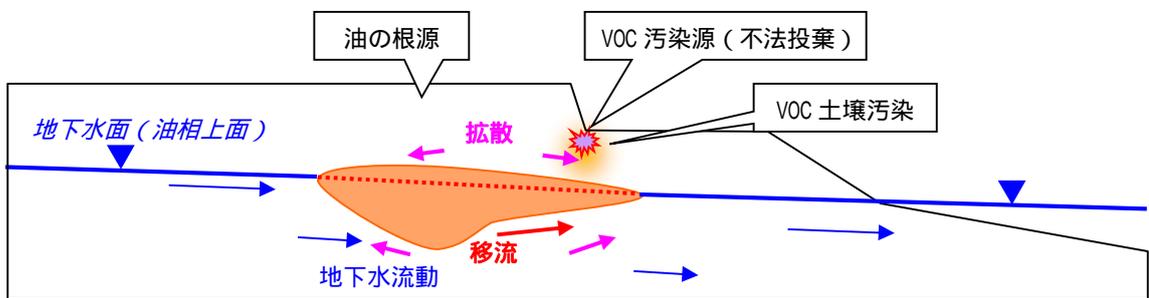
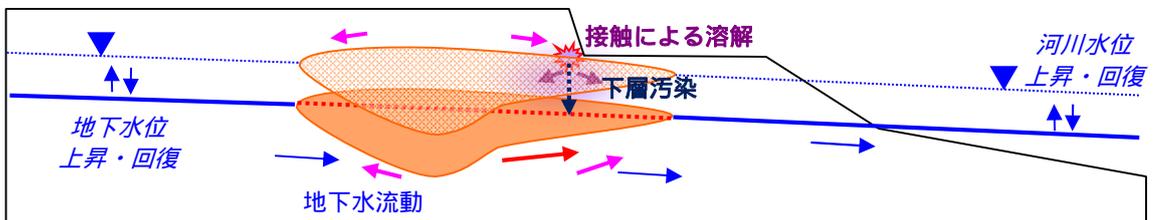
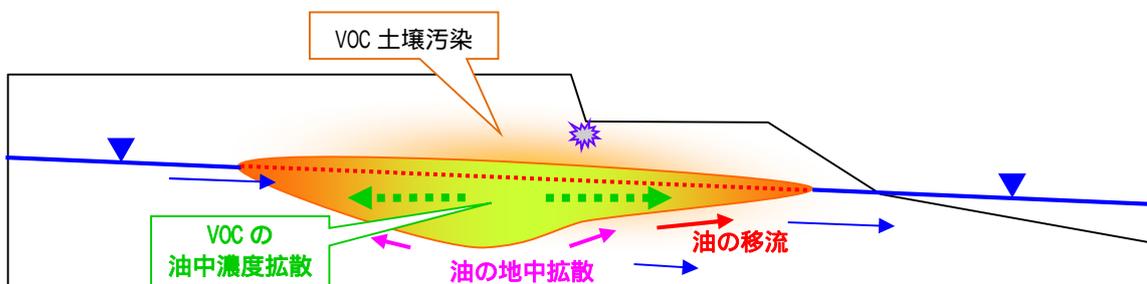
図 -23 VOC の汚染拡散メカニズム

ベンゼン等のガソリン成分(LNAPL: Lense Non-aqueous Phase Liquid)は、比重が水よりも小さいが、難水溶性(親油性)で土粒子への吸着性が低い点は、有機塩素系溶剤と同様である。そのため油に溶けた状態の挙動は有機塩素系溶剤と類似し、濃度拡散により全方位へ分布が広がりやすいと考えられる。

地下水面上に形成された油相が、拡散および移流によって広がる。昭和 48～51 年に VOC を含むドラム缶等が不法投棄され、周辺にわずかに VOC 土壌汚染が広がる。

VOC の下層への汚染や水位上昇に伴う油相との接触により、VOC が油相に溶解する。

VOC に汚染された油は移流等により広がる。VOC に汚染された油により周辺の土壌が汚染される。

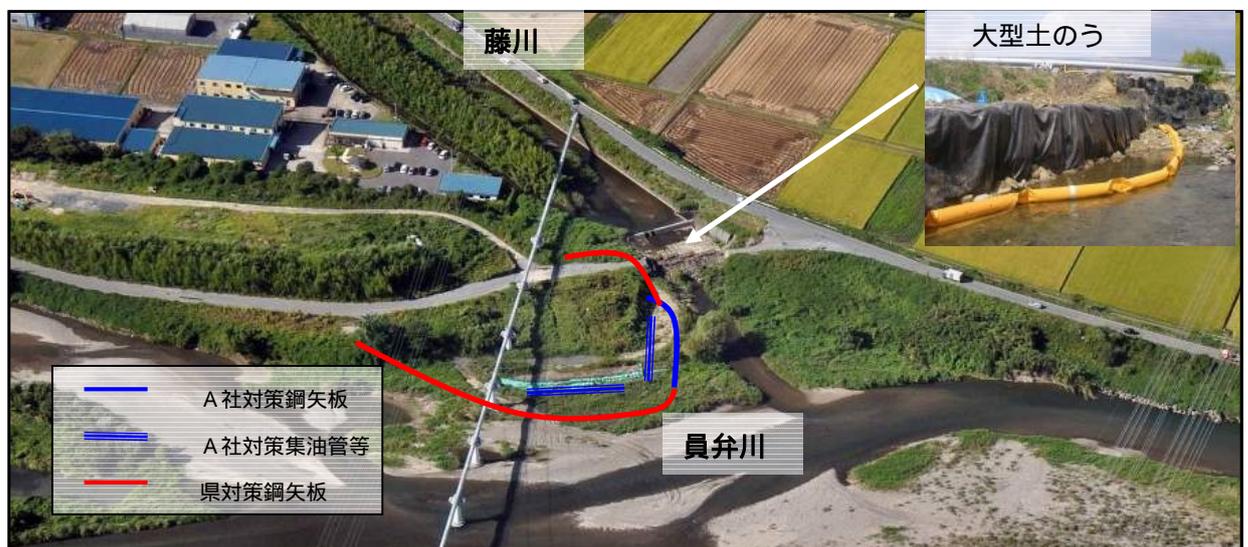
図 -24 A社及び県による鋼矢板等の対策工

A社及び県による鋼矢板等の敷設状況を図-24に示す。

(平成23年6月時点)

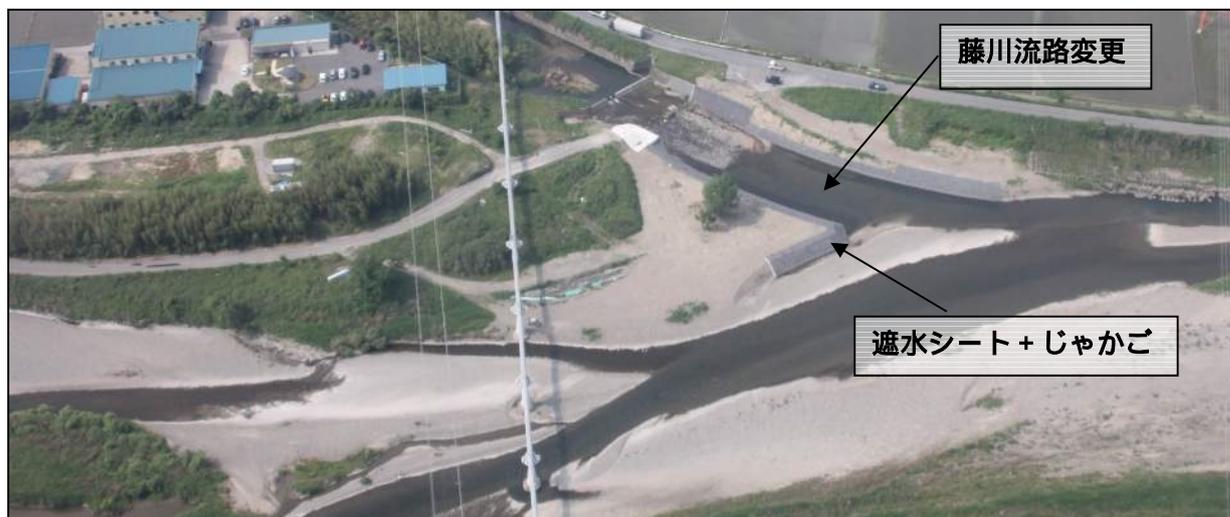
図 -25 県による瀬替えの状況

県による瀬替えの状況を図 -25 に示す。

（平成 24 年 6 月時点）

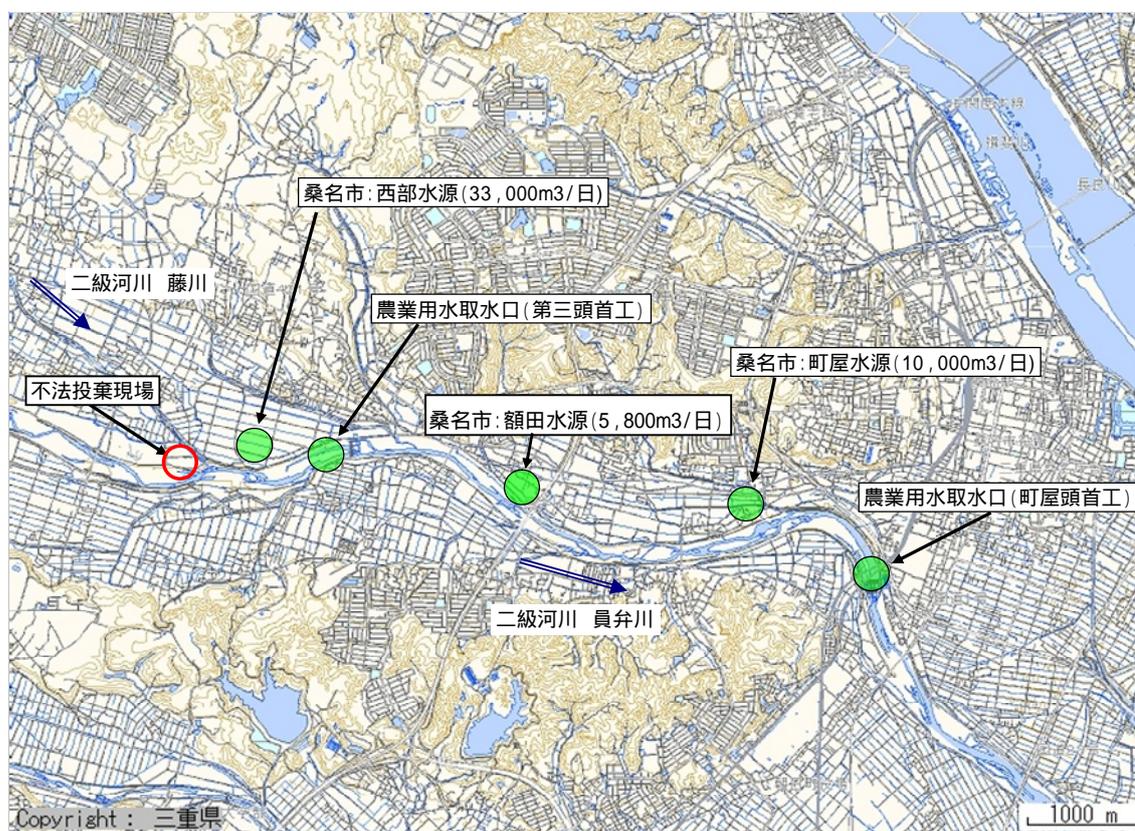
図 -26 不法投棄地周辺の利水状況

なお、当該地の下流には桑名市西部水源地があり、桑名市は、水道水源が安全であることが確認できないとして、平成 22 年 10 月から最も現場に近い箇所(当該地の下流約 250m)に所在している 5 号井戸の取水を停止し、県水を受水すること等によってこれを補っている。その他、員弁川は、沿川農地のかんがい用水としても取水されており、員弁川全体では約 6,600ha の農地に農業用水が供給されている他、第五種共同漁業権が設定されている(図 -26)。

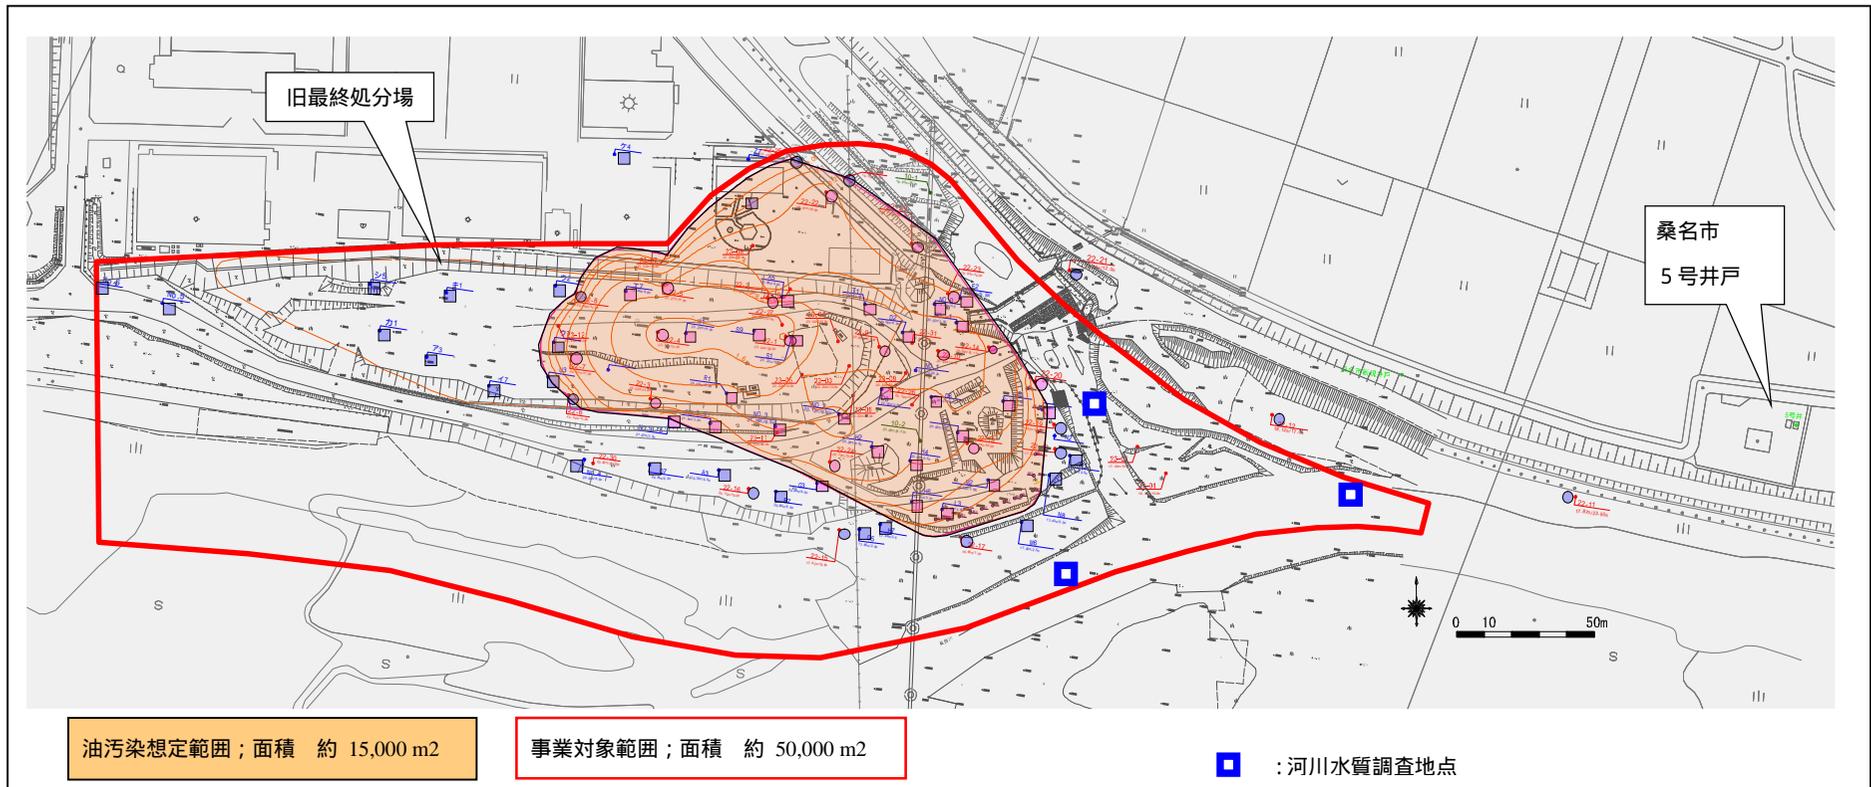
図 -1 支障の除去等の実施範囲

したがって、支障の除去等の実施範囲は、地質調査等により判明した油汚染想定範囲並びに対策付帯設備（保管施設等）を設置する予定である旧最終処分場及び河川護岸を包括する範囲とする（図 -1）。

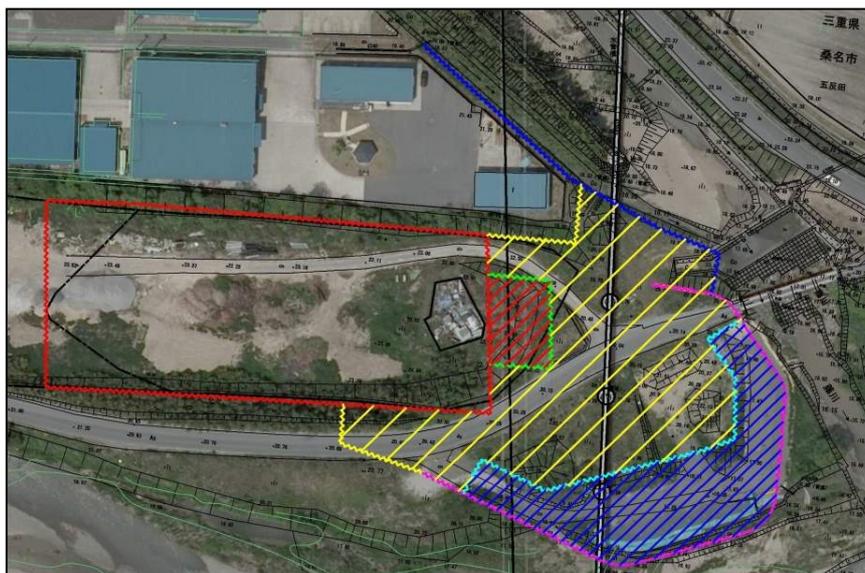
図 -1 対策区域のエリア区分（案）

油回収の実施範囲は、地中に油相が確認される区域とし、囲い込み工により、汚染源域 低水護岸部 高水敷部 北側・振子川護岸エリア 旧処分場内の5エリアに区分する。

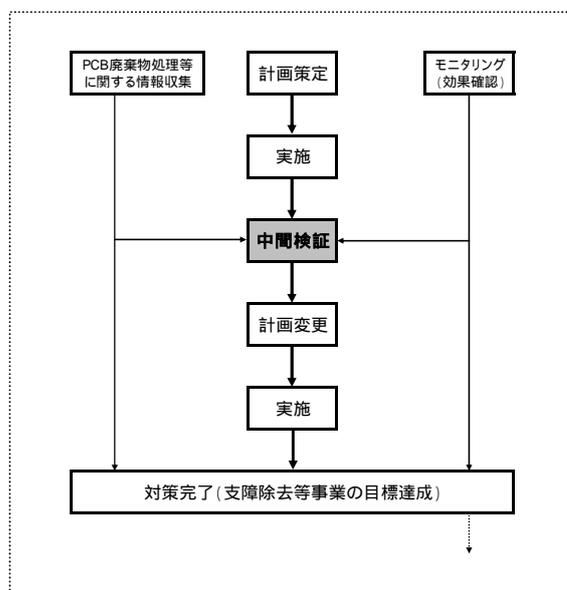
図 -2 中間検証の位置付け

特定産業廃棄物に起因する支障の除去等に関する特別措置法(以下「産廃特措法」という。)による支援を受け、その期間内に PCB 廃棄物の処分を含め支障除去等事業を完了させる為には、前述の点を踏まえ、技術的・経済的等の観点から最も合理性の高い対策工法を選定するための中間検証が必要である。図 -2 に当計画における中間検証の位置づけ、表 2 には対策エリアごとに中間検証の考え方を示す。

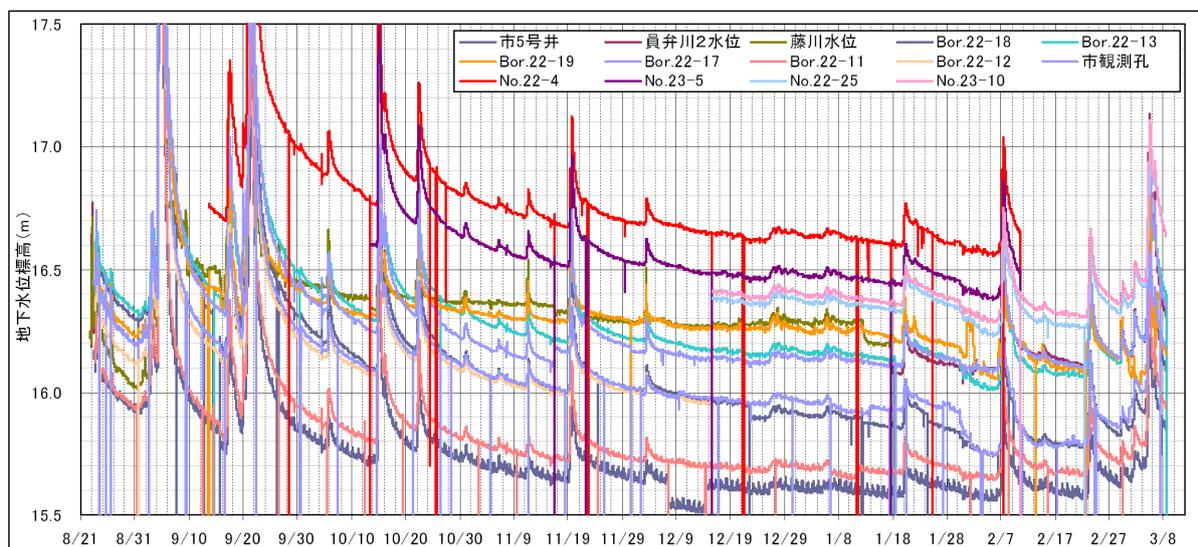
図 -3 平成 23 年 8 月～平成 24 年 3 月の地下水位観測結果

現場の帯水層は透水性が高い一連の砂礫からなっているため、同一地点における年間を通しての水位変動幅は、台風直後の増水時などを除いても 0.5m 程度ある(図 -3)ものの、この程度の水位差は、地下水が鋼矢板壁の下を移動することにより速やかに解消される。よって、鋼矢板壁の内外に極端な水位差が発生することはないが、油の移動・拡散を防止するためには、求められる遮水性能が発現される施工管理が重要となる。

なお、鋼矢板の根入れ深度については、年間の地下水変動や鋼矢板下端からの油流出を検討した地下水流動解析の結果などを踏まえ、油汚染範囲下端から 1.0m を想定しており、この深度は、緊急対策で設置した鋼矢板と同様である。

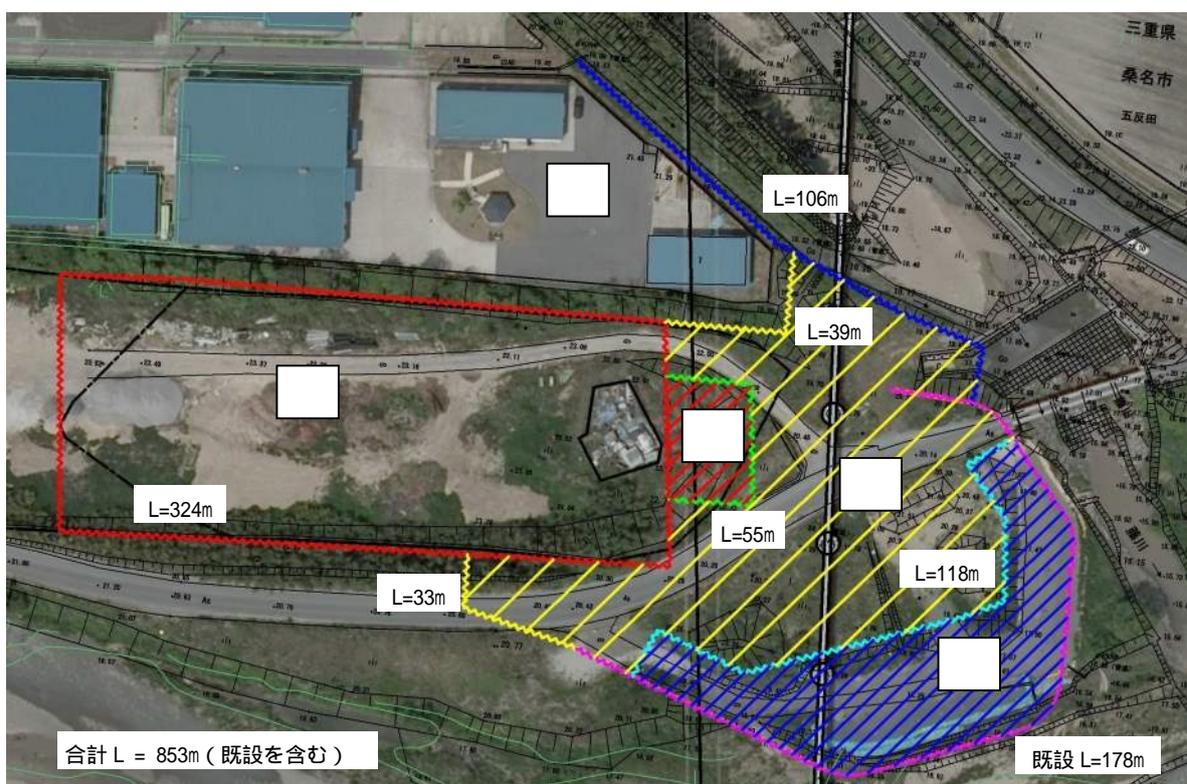
図 -4 対策区域のエリア区分（案）及び想定される鋼矢板延長

対策区域のエリア区分（案）に基づく鋼矢板延長について図 -4 に示す。

エリ ア 名		面積 (m ²)	矢板延長 (m)
旧処分場外	汚染源域	370	55
	低水護岸部	1,898	296(178+118)
	高水敷部	4,092	72(33 + 39)
小 計		6,360	423
北側・振子川護岸エリア		2,317	106
旧処分場内		5,519	324
合 計		14,196	853

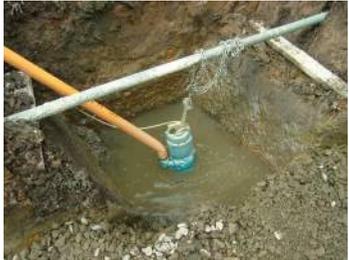
<p>掘削・釜場 による油回収</p>	<p>【概要】</p> <ul style="list-style-type: none"> ・バックホウで必要な深度まで掘削して釜場を設け、その釜場から油を回収する。 <p>【ポイント】</p> <ul style="list-style-type: none"> ・他の方法と比較して、対策完了の状態や対策に必要な期間が想定しやすい。 ・使用するポンプ等の器具に制限が少ないこと等から、油の回収効率は最も高い。 ・掘削に伴い発生する汚染土壌の管理（飛散・流出防止対策）や臭気対策が必要となる。 ・掘削除去した汚染土壌等の適正な対策が必要となる。

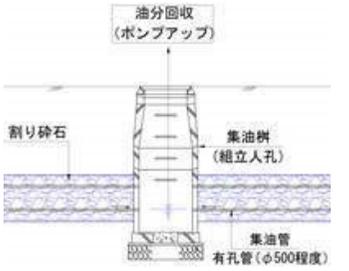
<p>集油管 による油回収</p>	<p>【概要】</p> <ul style="list-style-type: none"> ・囲い込み工の下流部の地中に集油管を設け、その集油管から油を回収する。 ・既に実施している技術（低水護岸部）である。 <p>【ポイント】</p> <ul style="list-style-type: none"> ・地下水の移動により集まる油を待ち受ける対策であり、油回収速度の検討が必要となる。 ・囲い込み工内部での地下水流の制御、加温や水蒸気による油の移流速度向上といった工法を組み合わせることにより、一定の効果が期待できる。

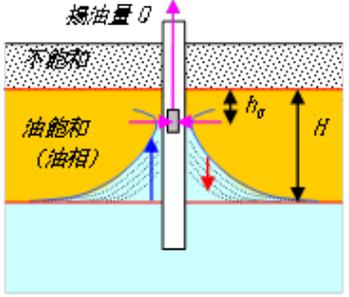
<p>揚油井戸 による油回収</p>	<p>【概要】</p> <ul style="list-style-type: none"> ・原位置の妥当な箇所に揚油井戸を設け、小型ポンプや浮上油回収装置を使用して地上に揚油して油を回収する。 ・孔内に形成される油相が比較的厚い場所に有効である。 <p>【ポイント】</p> <ul style="list-style-type: none"> ・回収設備の機種や規模等によって油回収速度が左右される。

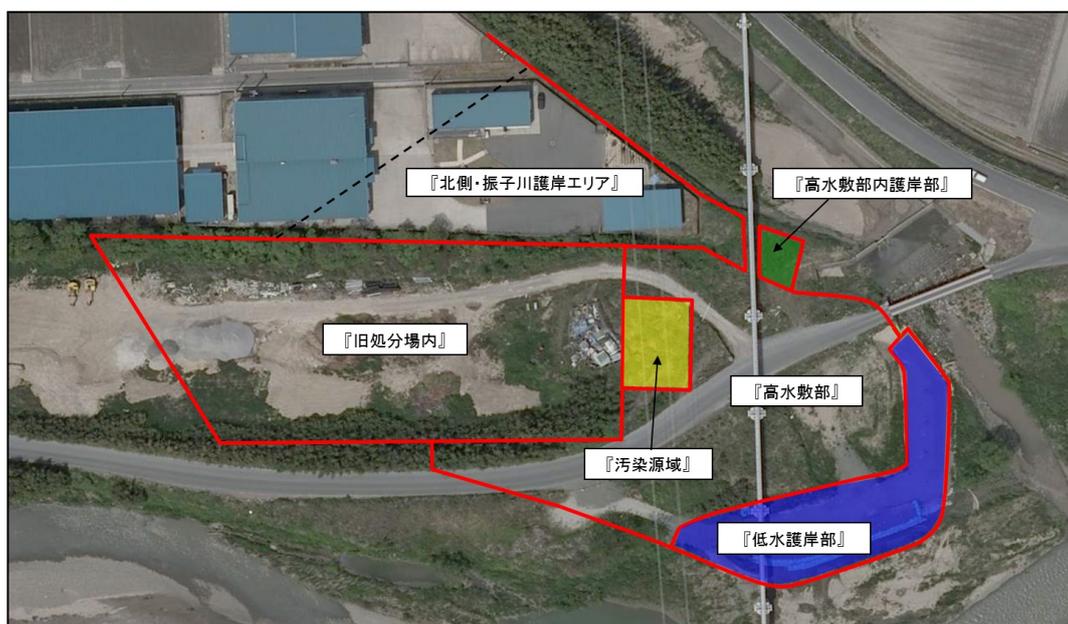
図 -5 鋼矢板の設置平面図

確実な拡散防止措置については、前述の「囲い込み工の選定」にて、合理性、現場特性等から判断し、「浮き型」かつ「鋼矢板による囲い込み」が妥当であるとされたことから、本工法による確実な油の拡散防止措置に着手し、平成28年11月に完了した。なお、高水敷部については、藤川に隣接しており河川への油滲出リスクのあるエリアを「高水敷部内護岸部」と設定し、別途囲い込みを実施した。

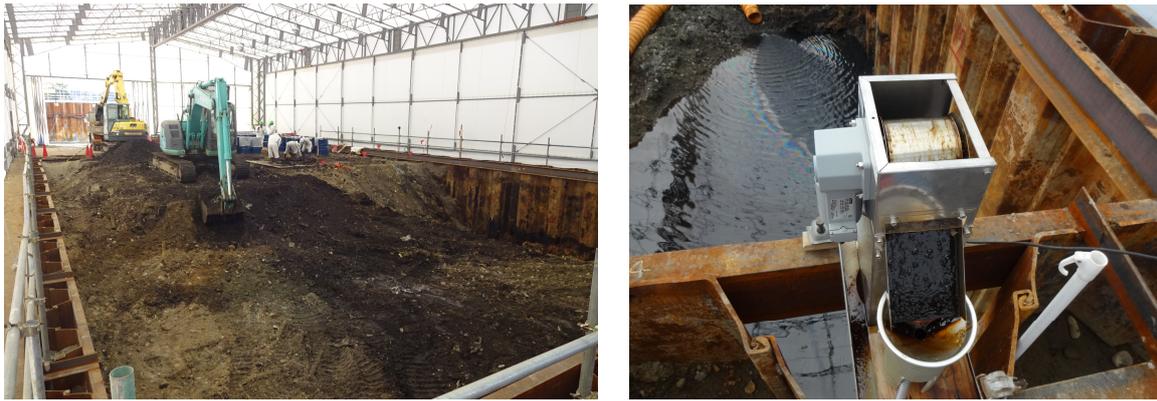
図 -6 汚染源域における釜場掘削（左） スキマーによる油回収（右）

各エリア（汚染源域、低水護岸部、高水敷部内護岸部）の囲い込みが完了した後、バックホウによる釜場掘削を行い、地下水面上の油をスキマー等により回収した（図 -6,7）。

なお、汚染源域には PCB 汚染源のコンデンサ素子等が存在することから、周辺環境への影響を考慮し、本掘削に先立って防臭・防じん建屋を設置した（図 -6）。防臭・防じん建屋の内外では月1回の頻度で粉じん及び臭気測定を実施し、周辺環境への影響の有無をモニタリングした。
