三重県桑名市源十郎新田地内産業廃棄物
不法投棄事案に係る特定支障除去等事業実施計画

平成 25 年 4 月 9 日環境大臣同意

令和 3 年 1 月 5 日環境大臣同意（第 2 回変更）

三 重 県

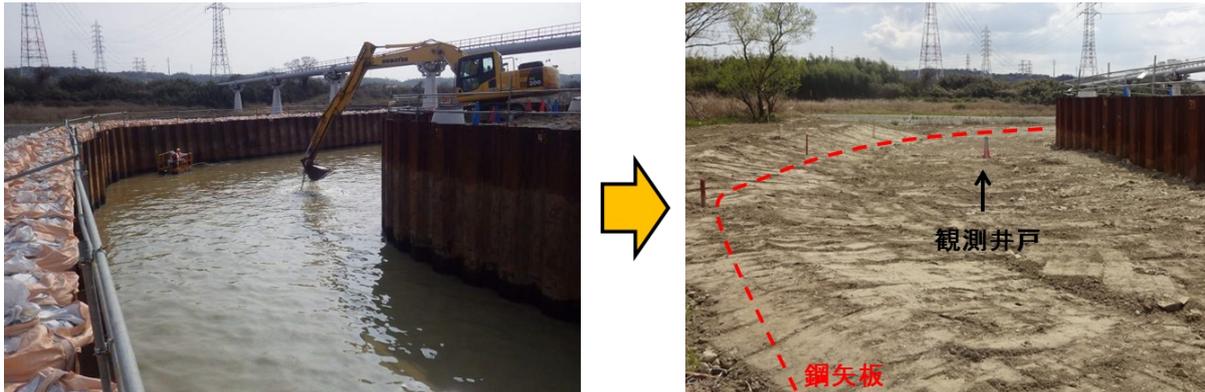
図 -9 低水護岸部における釜場の埋戻し (左: 埋戻し前、右: 埋戻し後)

また、釜場埋戻し後の油相再形成の有無を確認するため、各エリアに 4 本ずつ観測井戸を設置し（図 -9）月 1 回の頻度で油相の有無をモニタリングしており、釜場埋戻しから現在まで、油相の再形成がないことを確認している。

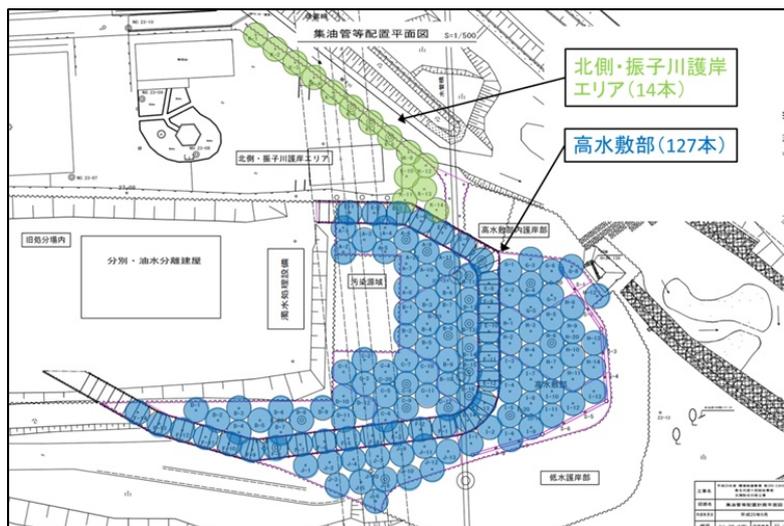
図 -10 高水敷部及び北側・振子川護岸エリアへの集油井戸の設置

高水敷部及び北側・振子川護岸エリアでは集油設備による油回収を実施した。過年度業務におけるシミュレーション結果に基づき、集油井戸一本あたりの集油半径を 3m と設定し、6m 間隔で集油井戸を設置した。高水敷部では全体で 127 本の集油井戸を設置した。一方、北側・振子川エリアは民間工場用地であることから、エリア内の最下流部に位置する振子川沿いの用地に 6m 間隔で 14 本の集油井戸を設置した (図 -10)。油回収にあたっては、ペリスタポンプ、ベルトスキマーを用いて実施した。

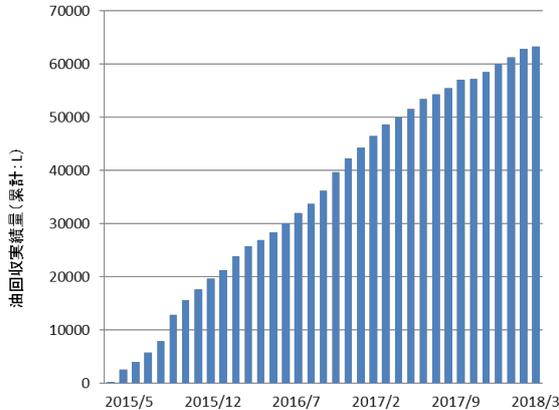
図 -11 油回収量の累計

前期対策着手後、高水敷部及び北側・振子川護岸エリアからの油回収実績量は約 63,340L（平成 27 年 6 月～平成 30 年 3 月）であった（図 -11）。一方、両エリアの集油井戸 141 本における平均油相厚は、油回収着手前の 20.2cm（0.202m）から 7.0cm（0.070m）となり、油回収による減少厚は 13.2cm（0.132m）であった（図 -12）。

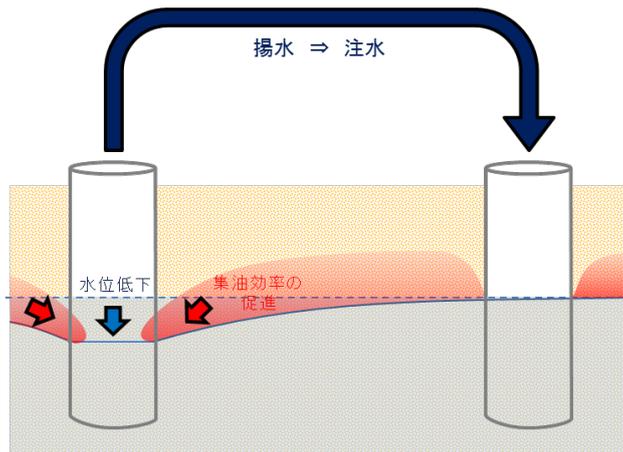
図 -13 揚水・注水による追加対策のイメージ

今後、残存油量が減少し、集油井戸内の油相厚が小さくなるに従い、集油設備による油回収効率は低減していくものと考えられることから、効率的に回収を行うため油回収進捗率の低い地点について、揚水・注水により地下水位を低下させて水位勾配を形成し、集油効率を促進させる（図 -13）方法等による対策を講じていくこととする。

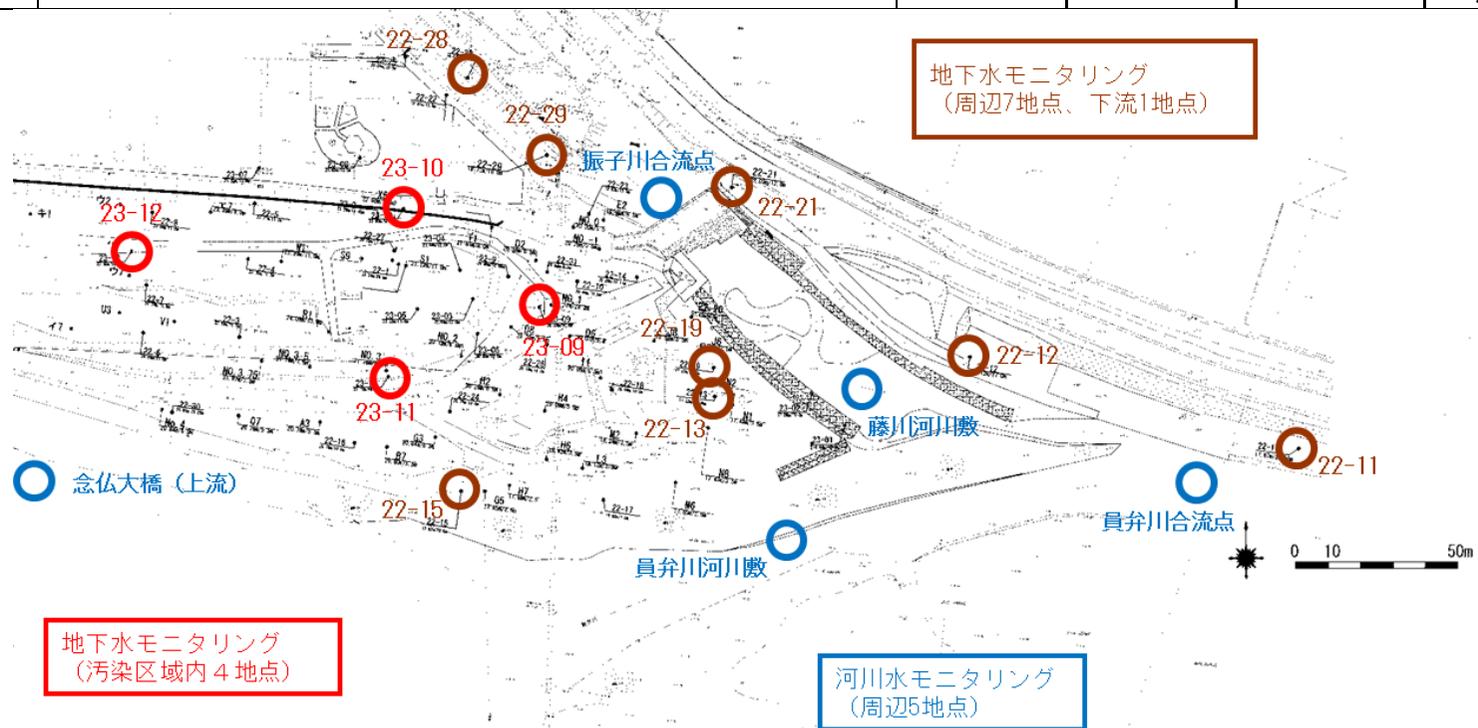
図 -14 周辺モニタリング地点の位置図

測定箇所	測定頻度			
		PCB	VOC	全項目	外観、臭気等 (油膜含む)
河川水	周辺5地点(振子川合流点、藤川河川敷、念仏大橋(上流)、員弁川河川敷、員弁川合流点)	1回/月	1回/月	1回/年	左記項目の測定ごと
	下流2地点(第三頭首工、町屋頭首工)	1回/年	1回/年	1回/年	左記項目の測定ごと
周辺地下水	周辺7地点(22-12、22-13、22-15、22-19、22-21、22-28、22-29(PCBのみ)) 下流1地点(22-11)	1回/月(22-12は1回/週)	1回/月	1回/年	左記項目の測定ごと
汚染区域内地下水	4地点(23-9、23-10、23-11、23-12)	4回/年	4回/年	1回/年	左記項目の測定ごと

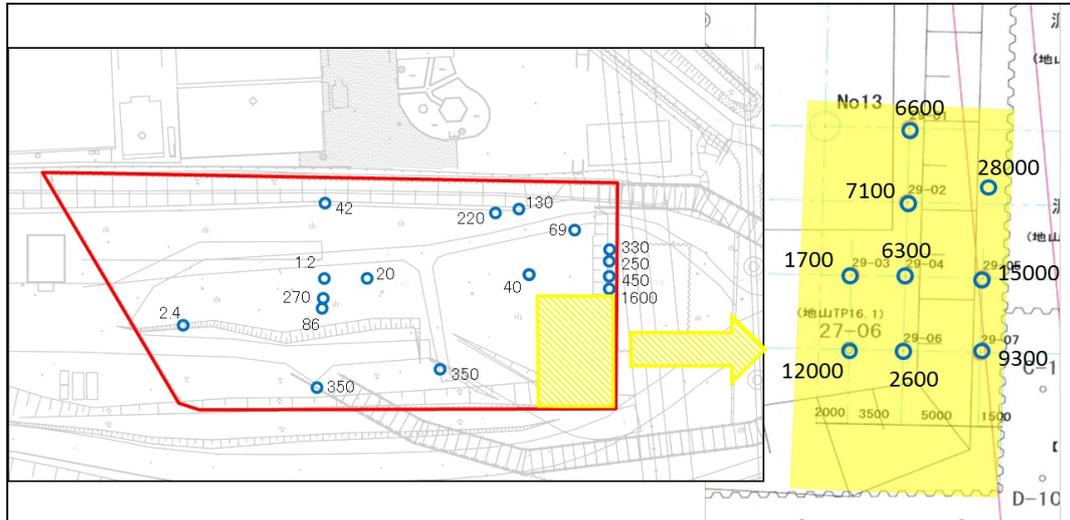
図 -15 旧処分場内における油中の PCB 濃度 (単位 : ppm)

PCB については、区域の東南側で高濃度の汚染が確認され、VOC については、東側区域で汚染されている実態が把握された。

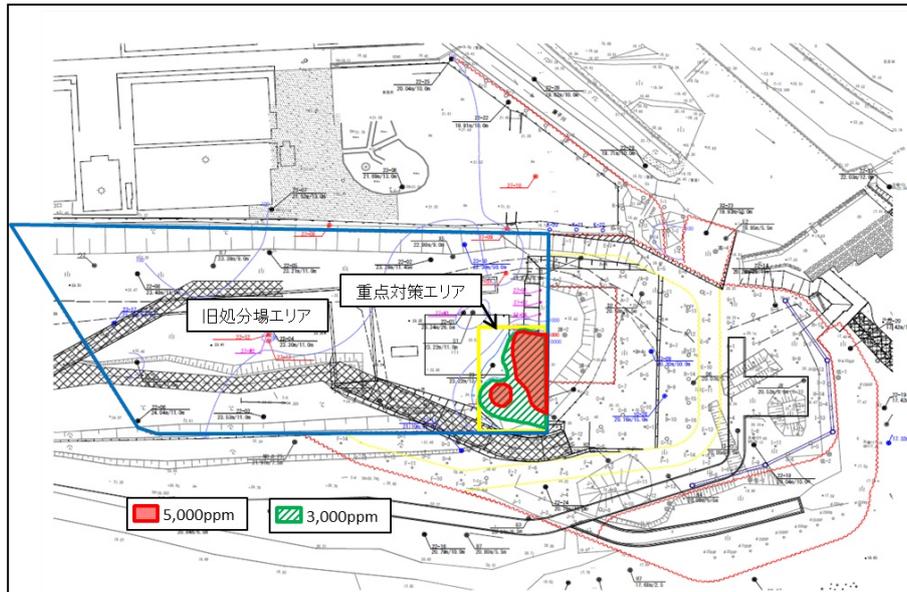
図 -17 PCB 高濃度範囲（重点対策エリア）の設定

高濃度範囲の設定については、5000ppm を超える PCB を含む油の存在が予想されている部分とするが、旧処分場エリア内、東側の観測井戸における油中 PCB の濃度変動は、最少濃度が平均濃度の6割であったことを踏まえ、3000ppm 以上の範囲を重点対策エリアとする。

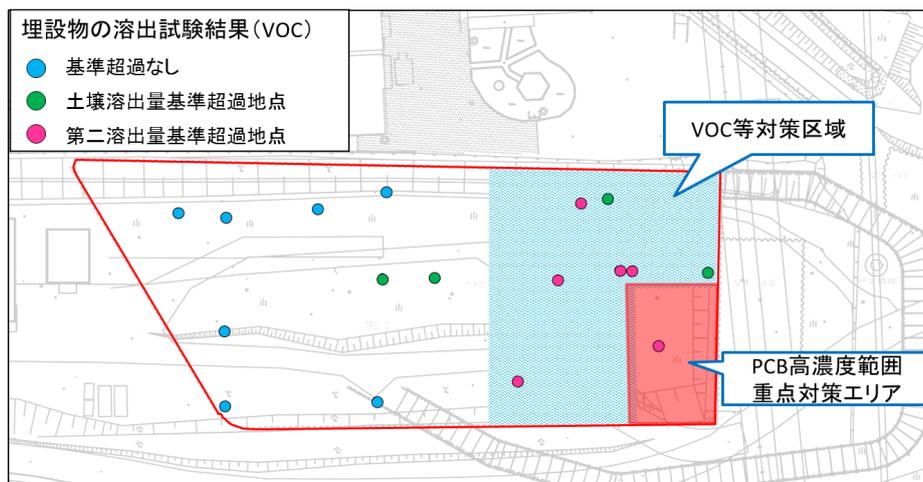
図 -18 VOC 等対策区域の設定

VOC 等対策を実施する区域は、地下埋設物の溶出試験の結果、VOC が第二溶出量基準を超過して検出された地点を包含する範囲として設定する。

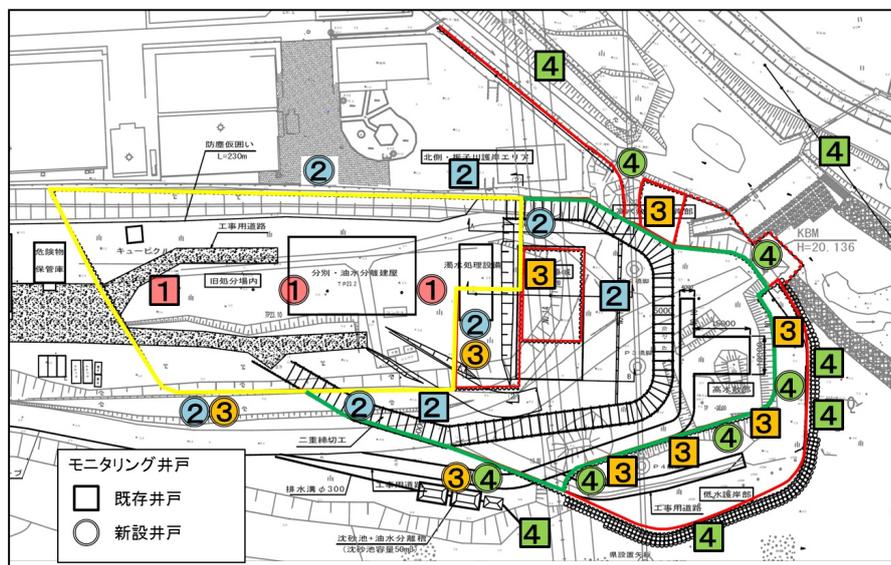
図 -1 モニタリング井戸の追加イメージ

今後、本事案地が河川区域にある実状を十分に踏まえ、環境モニタリング地点を追加（図-1、2）し、特定支障除去等事業の実施期間中において的確に環境モニタリング調査を実施（表-1）し、周辺環境への影響の有無を確認していく。
