## 5 . 環境の概要

# 河川環境（河川環境、植物）

# 河川環境（魚類、底生動物）

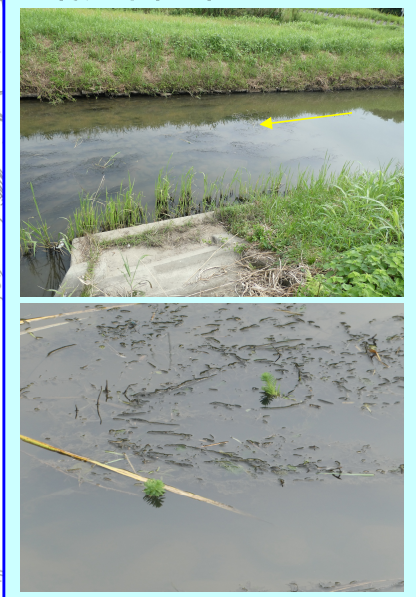
特定外来生物: オオフサモ

**植物調査:** 50科138種を確認。特定外来生物はオオフサモの1種を確認。  
下流域の斜面部は外来植物が優占。  
中流域は右岸にマダケ群落中心の樹林が、左岸はヨシ群落が繁茂。  
上流域はつる性植物が繁茂。旧初瀬街道より下流側は3面張りで流路内に植生は少ない。

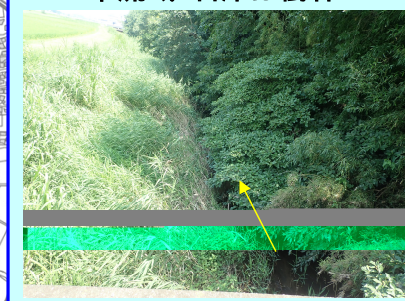
中流域: 右岸は樹林

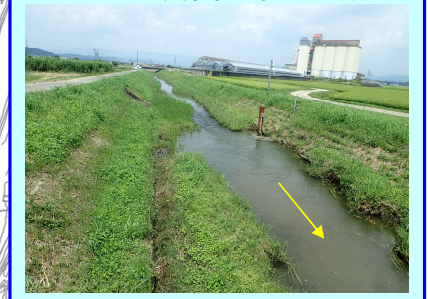
下流域: 流速は緩く  
周囲は水田や畑
