令和 3 年度
一般国道 368 号（下太郎生拡幅）道路整備事業
環境影響評価事後調査報告書

三重県津建設事務所

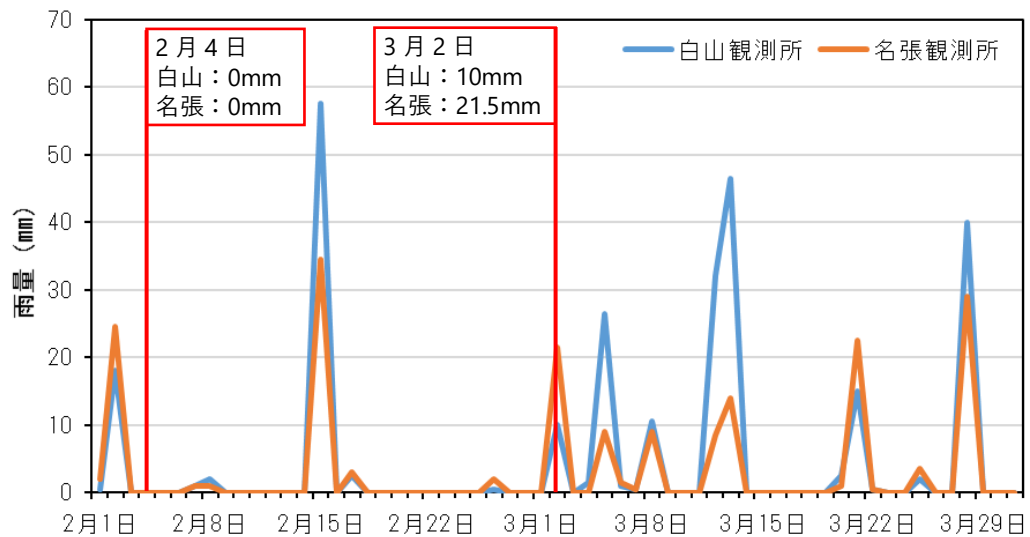
図 2.3.4 調査箇所周辺の降水量 (令和3年1~3月)

水質調査の調査日は表2.3.4に、調査箇所周辺の降水量は図2.3.4に示すとおりである。採水は、河川に影響のあると考えられる工事施工中及び降雨中に、計2回実施した。

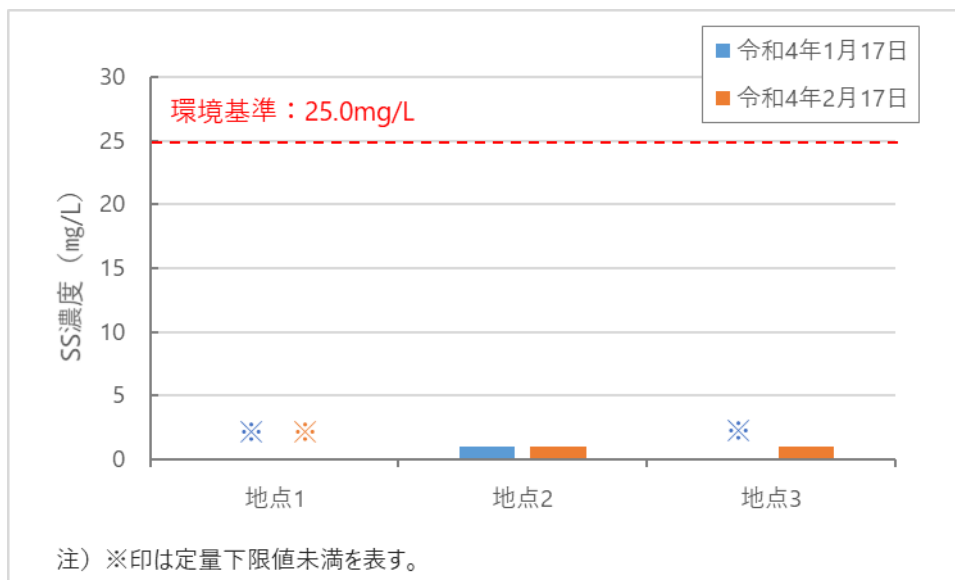
図 4.1.2 水質調査測定結果（令和4年調査）

浮遊物質（SS）の測定結果は、表 4.1.2、図 4.1.2 に示すとおりである。

SS 濃度は、1 月、2 月ともに 1.0 mg/L または定量下限値未満であり、環境基準を満たしていた。

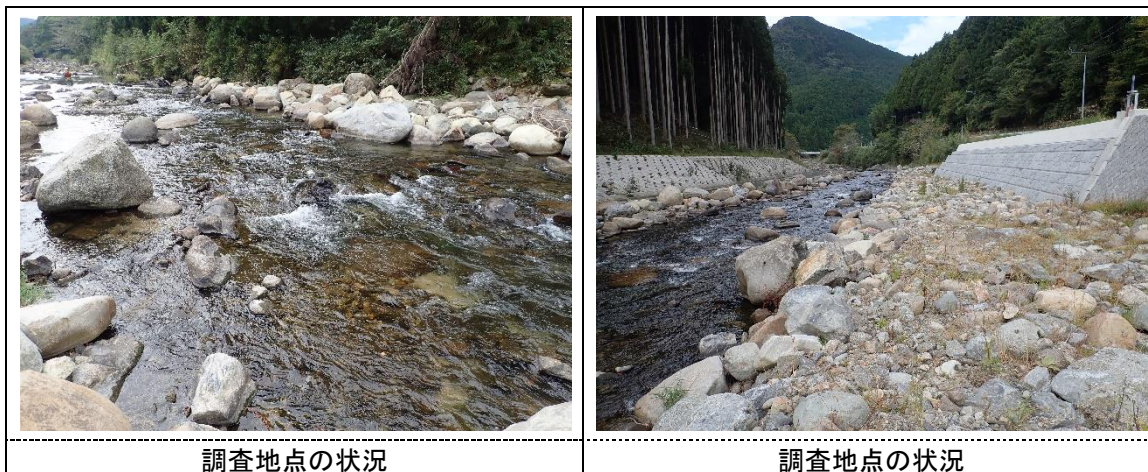
図 5.1.1 調査の実施状況（工事着手前：令和3年10月22日）

工事着手前調査は、令和3年10月22日(金)に実施した。

調査地点の状況は、図5.1.1に示すとおりである。

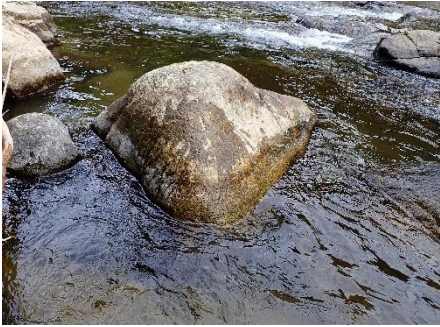
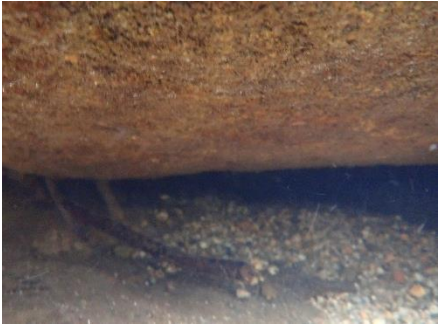
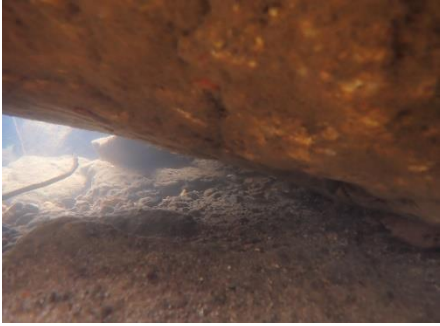
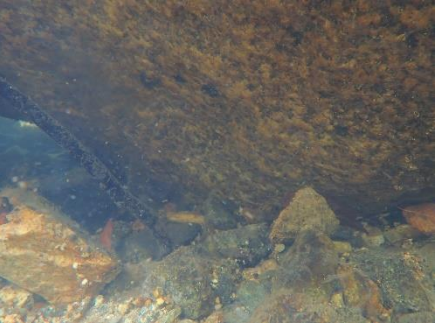
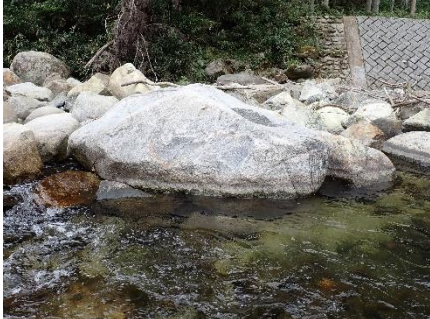
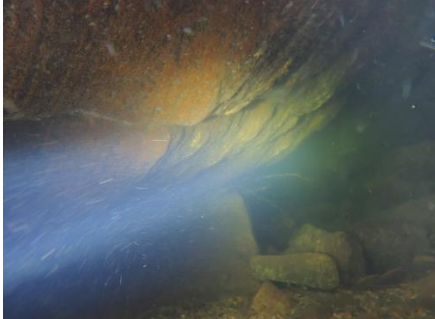
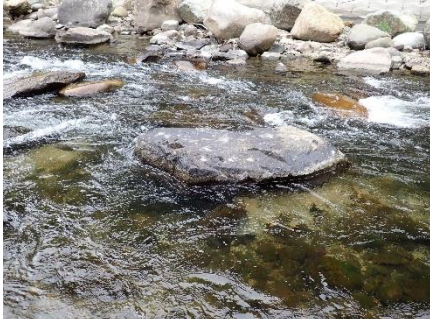
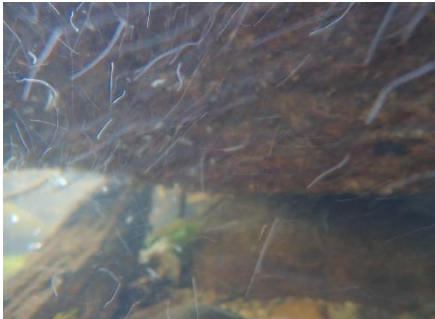
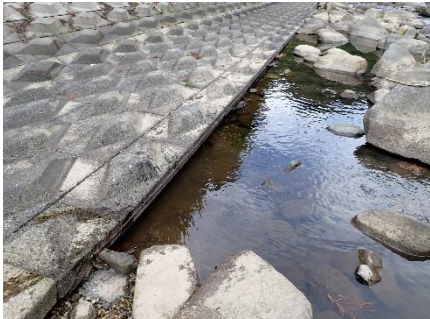
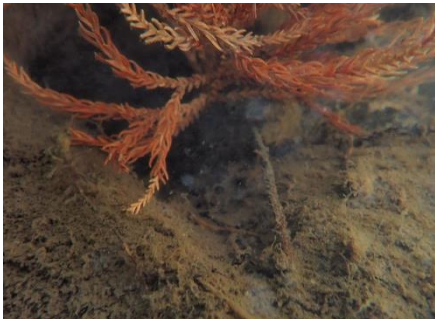
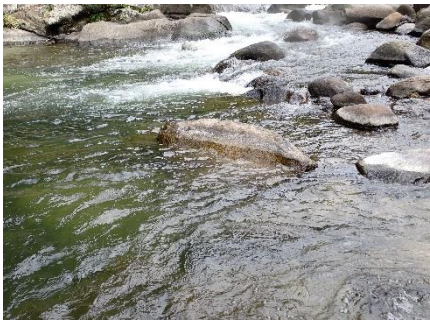
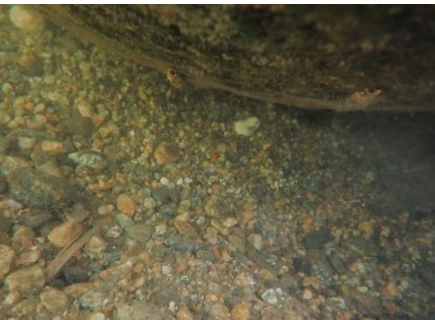
表 5.1.1(1) 確認された横穴の状況（工事着手前：令和3年10月22日）

本調査では、オオサンショウウオの繁殖巣穴や休憩場所となるような横穴を7箇所確認した。横穴の状況を表5.1.1に示す。大きな横穴は少なく、砂礫の流入で容易に埋もれてしまいそうな箇所が多かった。

番号	大きさ 幅×高さ×奥行	状況写真	
1	50×20×60cm

2	30×17×60cm

3	60×20×70cm

番号	大きさ 幅×高さ×奥行	状況写真	
4	75×30×90cm

5	70×25×60cm

6	270×15×90cm

7	90×38×50cm

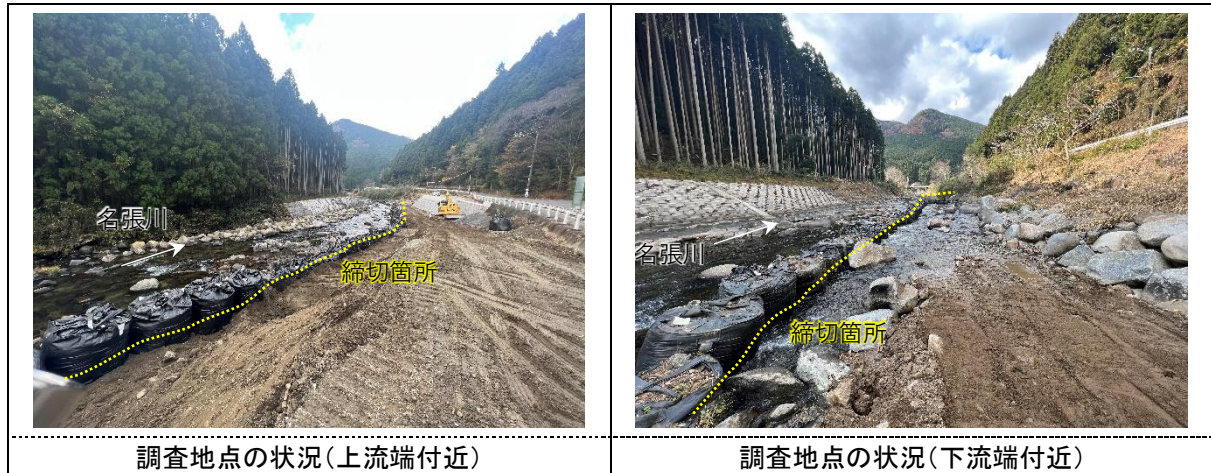
図 5.2.1 調査の実施状況（工事着手後、令和3年11月25日）

工事着手後調査は、令和3年11月25日(木)に実施した。
調査地点の状況は、図5.2.1に示すとおりである。

調査箇所では、工事着手前よりも水量は少なかった。締切箇所周辺は、砂礫や土砂の堆積によって岩の隙間や穴は小さくなっており^{注1)}、締切箇所内外で、大きな横穴はほとんどなかった。確認された横穴の例を図5.2.2に示す。
