亀山試験施設用地造成事業
に係る環境影響評価
事後調査報告書

令和4年 3月

株式会社豊田自動織機

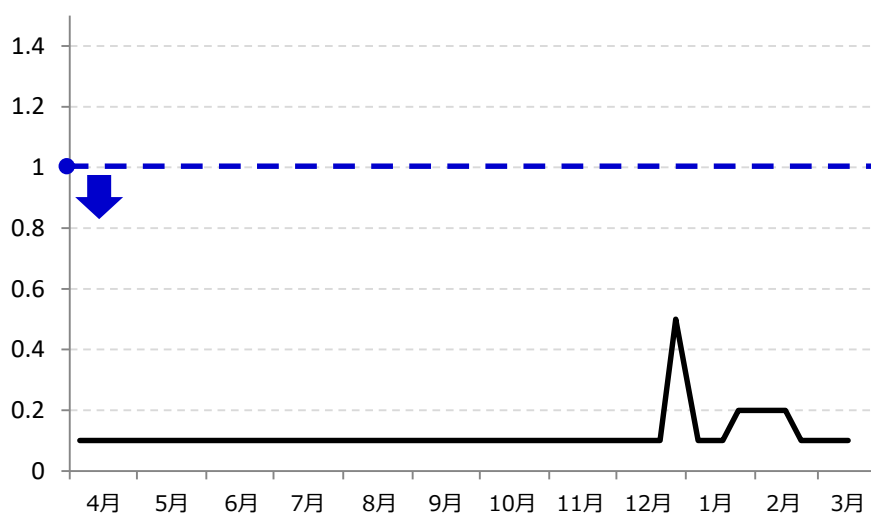
図 2-2-2 今年度の浄化槽排水の T-P 濃度推移

なお、自主管理を実施している弊社試験用地の浄化槽については、浄化槽の点検と排水の pH、COD、T-N、T-P 濃度を毎月確認しています。このうち、予測結果を超えた T-P について、今年度の排水における濃度の推移は図 2-2-2 に示すとおりです。

5月28日調査でのT-Pの値が過年度及び今年度の調査結果と比べ高い値を示していましたが、同時期における浄化槽排水の数値は他の時期と比較しても高い値ではなく、椋川に対する寄与率は非常に低いものと考えられます。
