第8回 桑名市五反田事案効果検証委員会

令和5年1月22日

廃棄物適正処理プロジェクトチーム

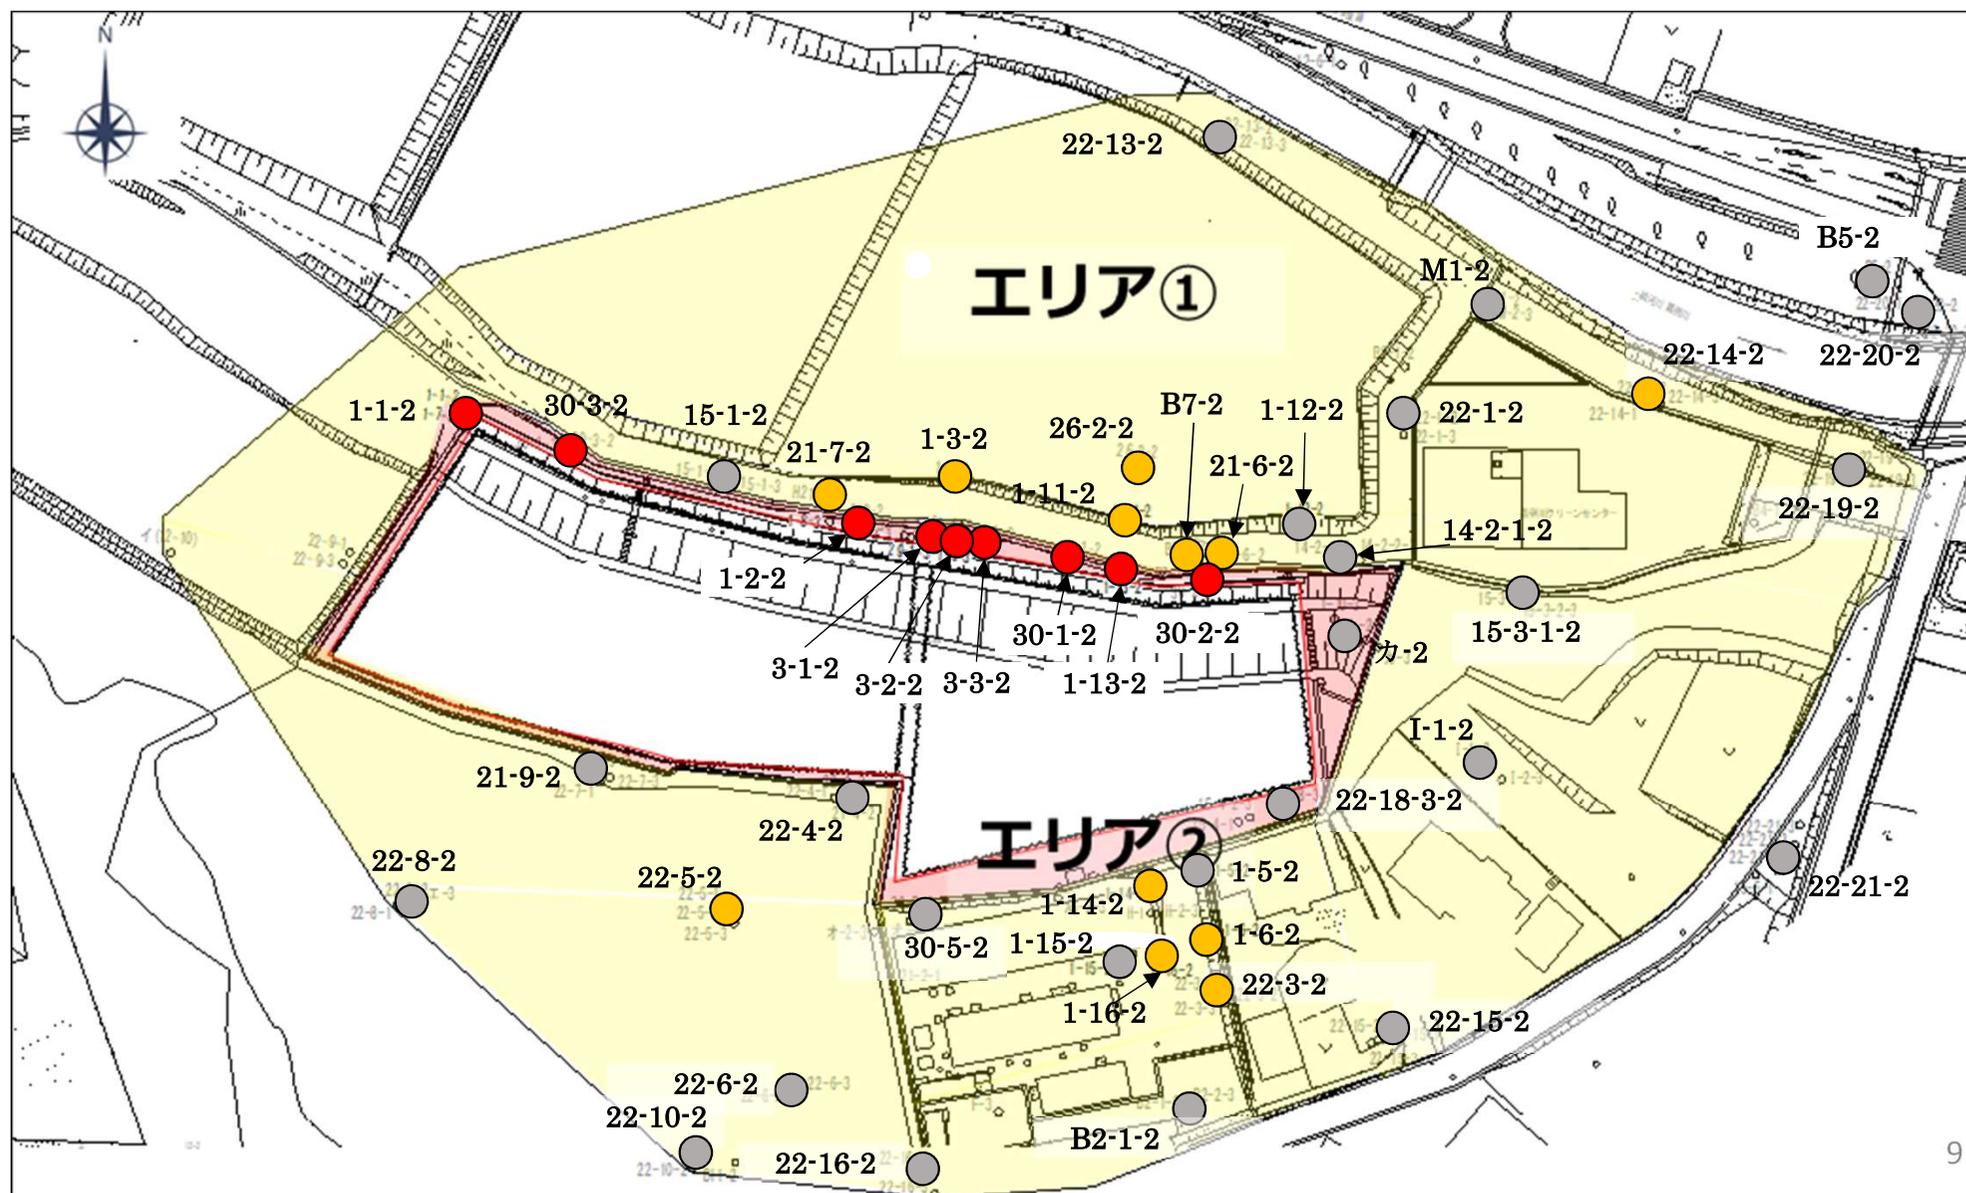
令和4年度の揚水浄化実施井戸（第2帯水層）：21地点

●：エリア① 12地点 ●：エリア② 9地点

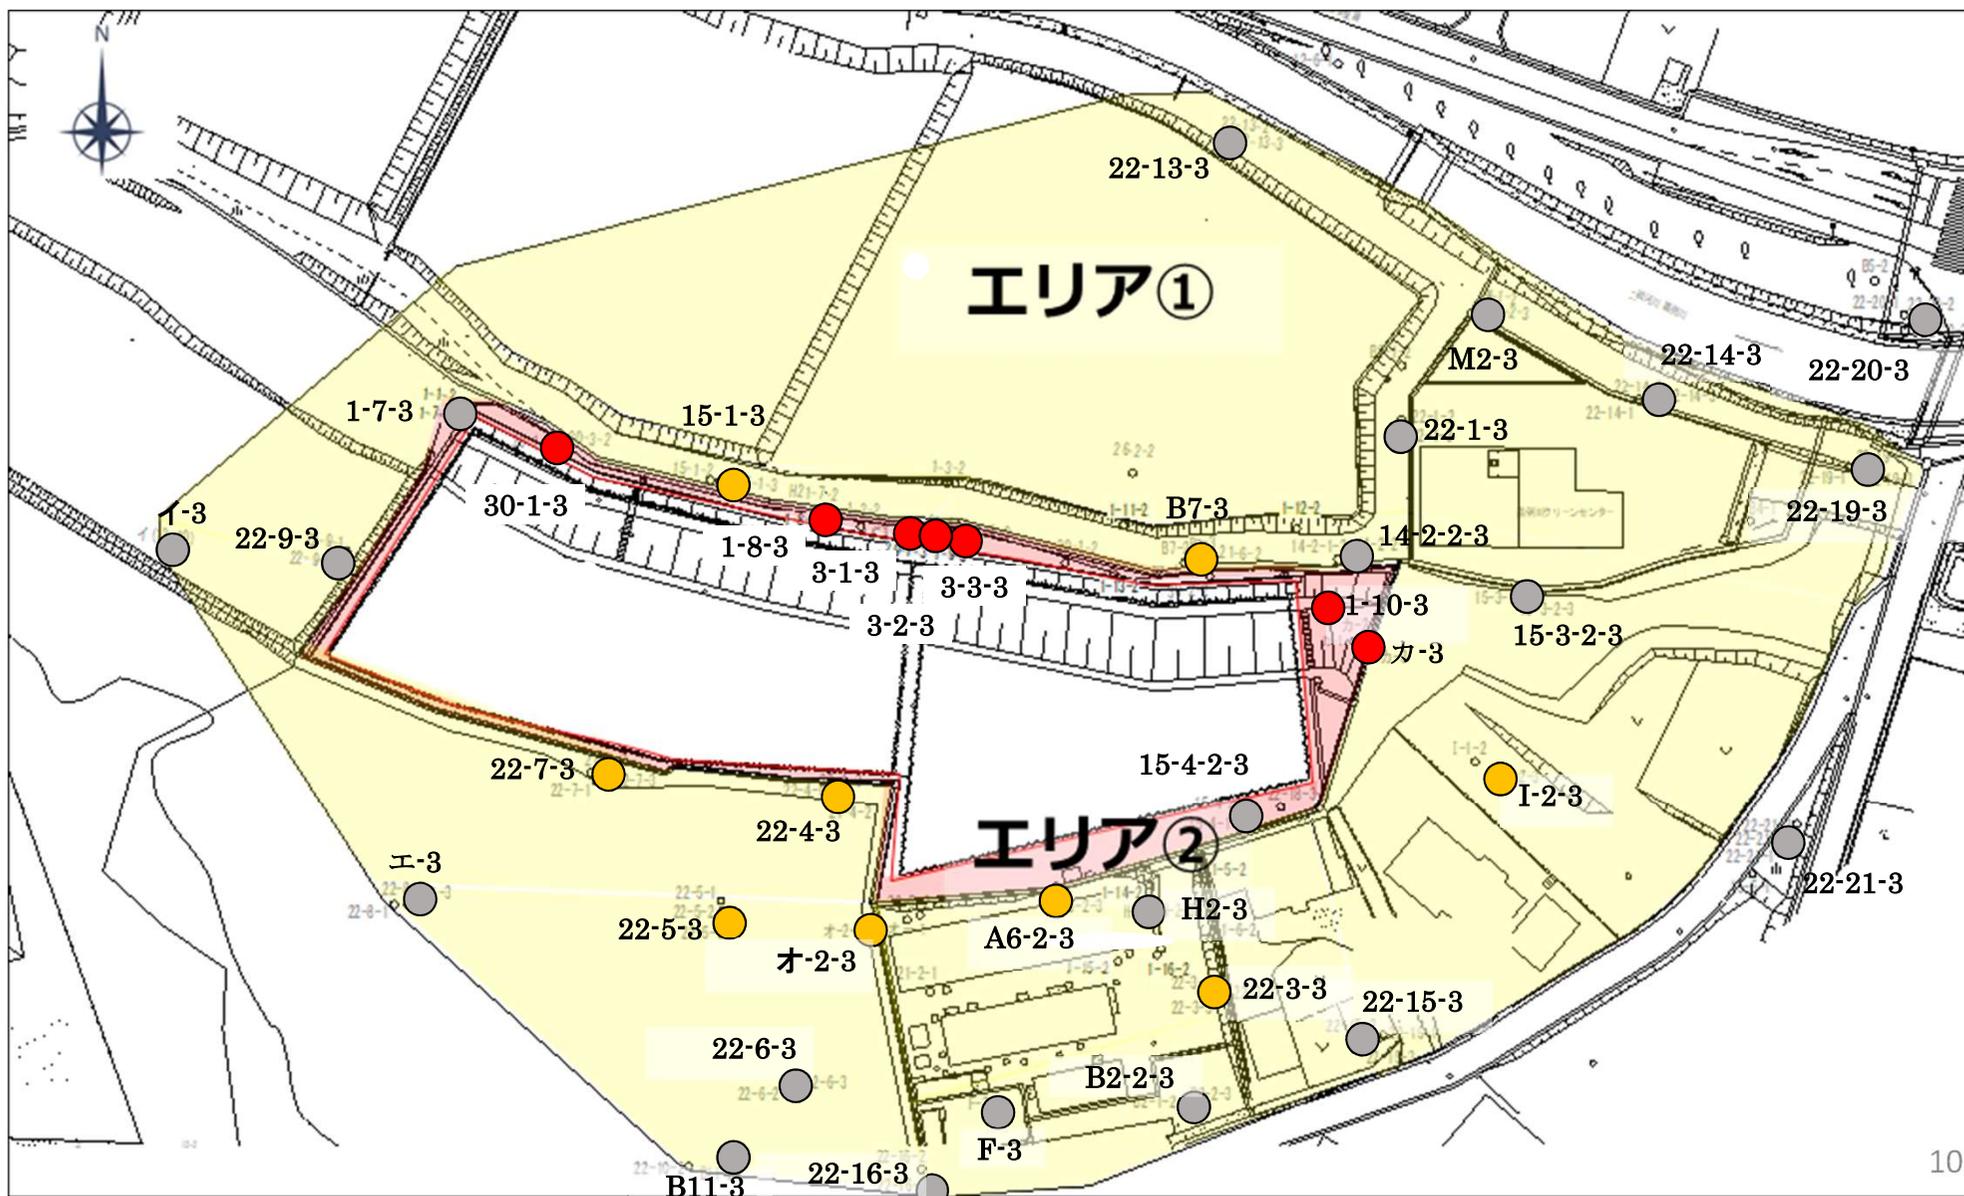
令和4年度の揚水浄化実施井戸（第3帯水層）：16地点

●：エリア① 9地点 ●：エリア② 7地点

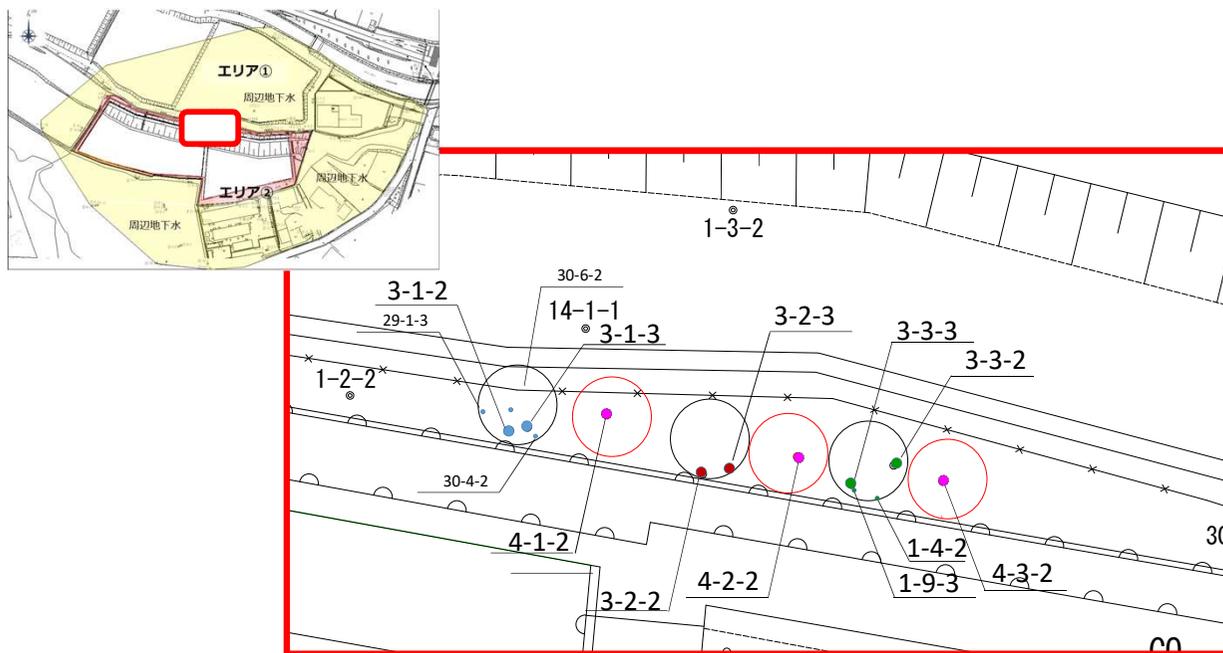
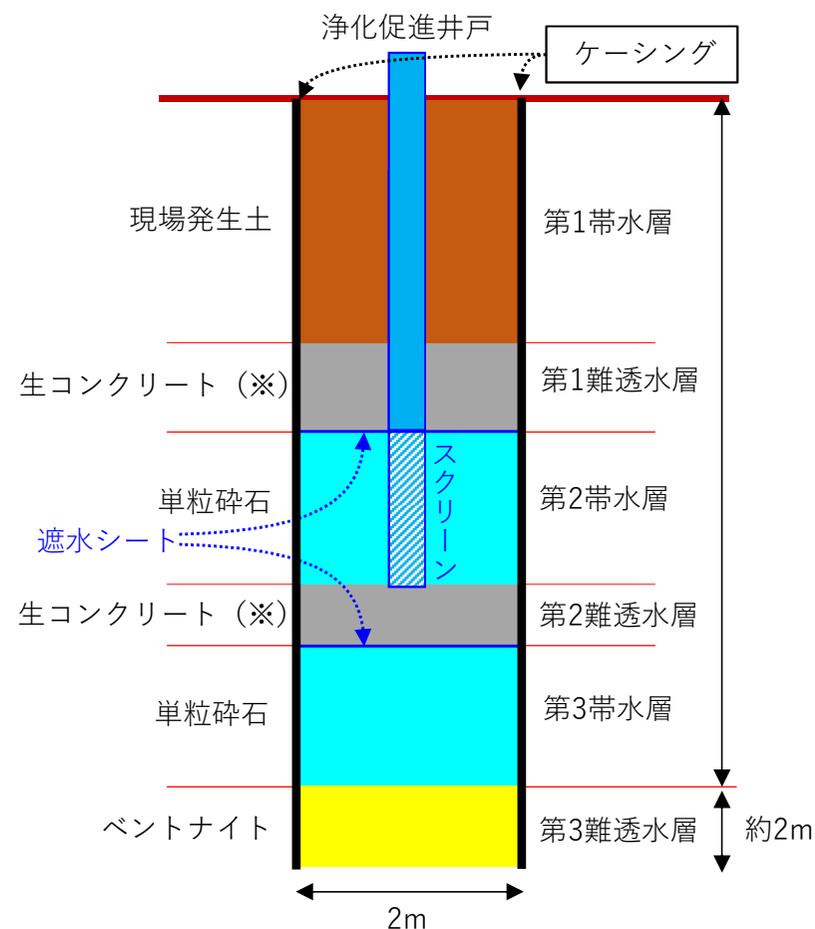
設置本数：3本

設置位置：昨年度設置したそれぞれの浄化促進井戸の東側近傍（R4.11設置完了）
（第2帯水層の汚染濃度は、東側が高い傾向であるため）

掘削工法：オールケーシング工法（直径2m）

掘削深度：第3難透水層上面から約2mまで

※生コンクリートの配合

圧縮強度：30N/mm²、スランプ：21 c m

収縮ひび割れ等の抑制のため膨張材を20kg/m³使用

ひび割れの自己修復作用のある防水材料を8kg/m³使用

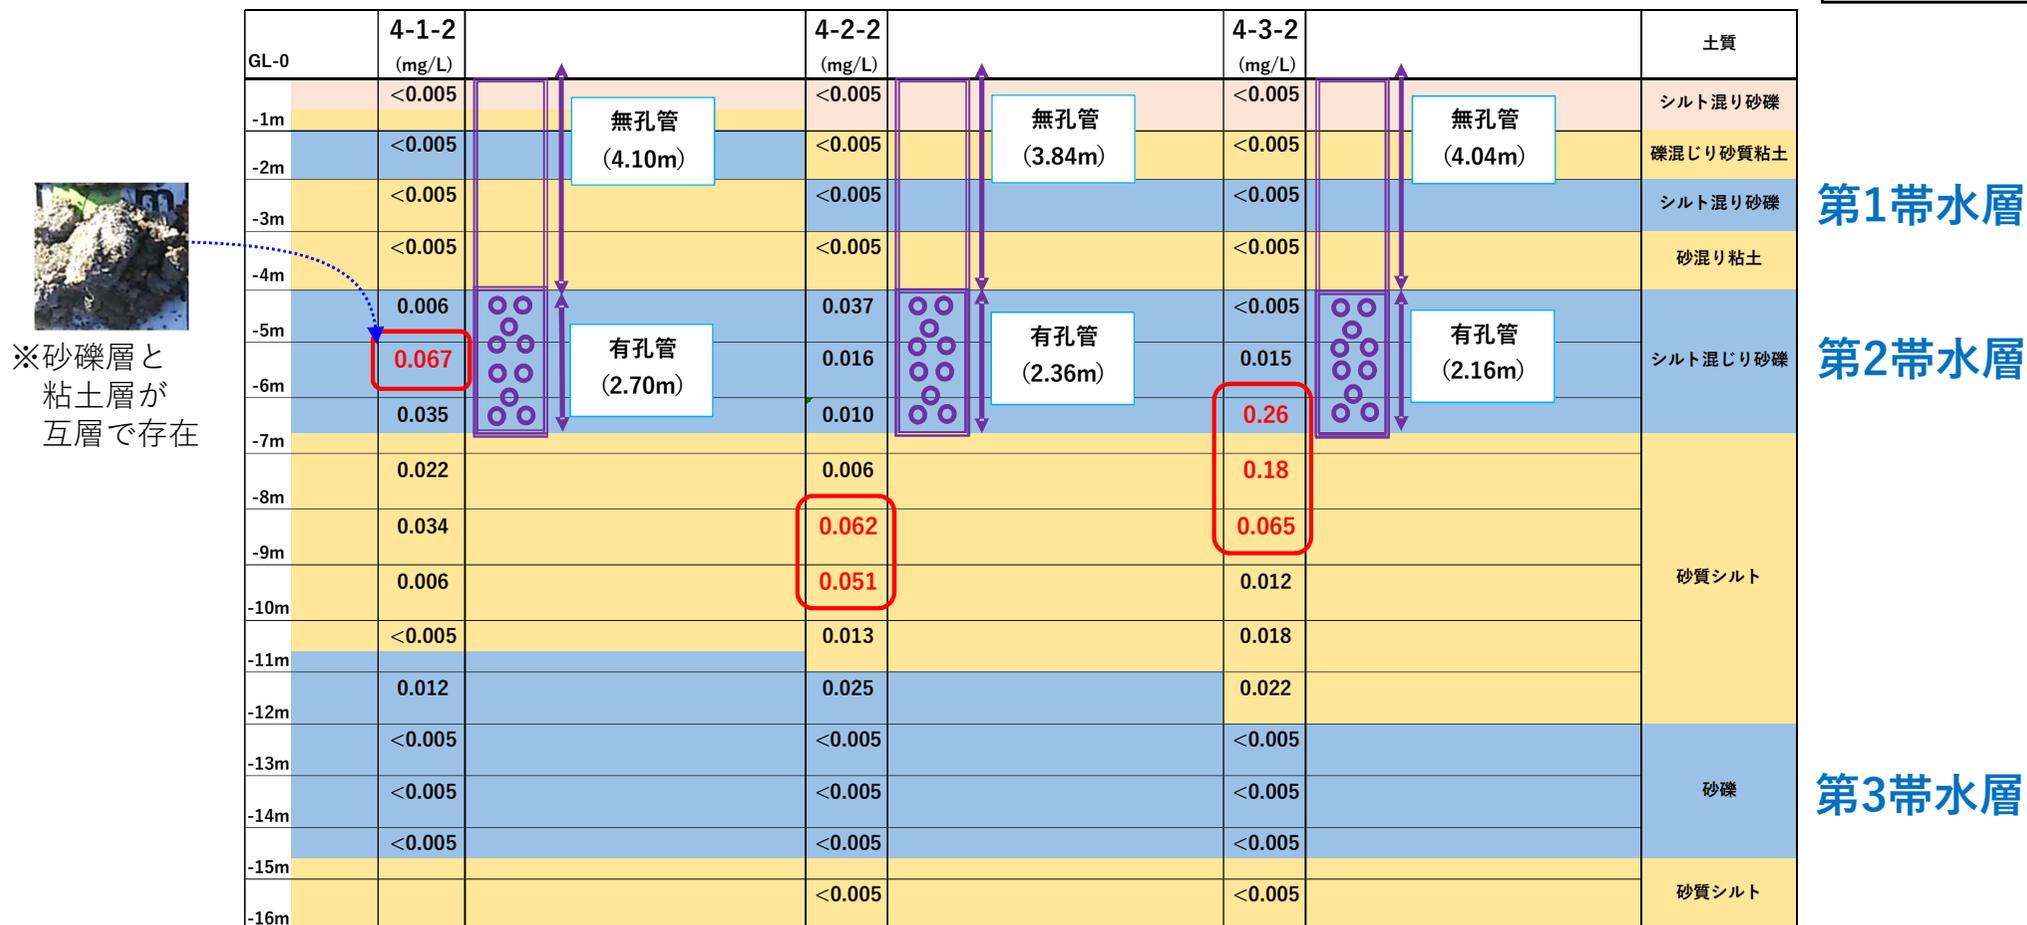
掘削土壌の溶出量試験結果と浄化促進井戸の設置深度

G.L.-5 m～10 mの範囲で1,4-ジオキサンが環境基準値（土壌溶出量）を超過

□ 環境基準値
超過範囲

- ☞ 浄化促進井戸の設置の際、環境基準値を超過する汚染土壌は除去
- ☞ 第2帯水層及びその下の難透水層上端の汚染は、薬剤注入揚水浄化により浄化

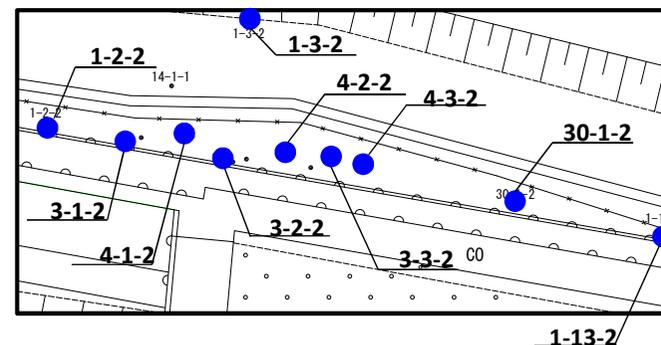
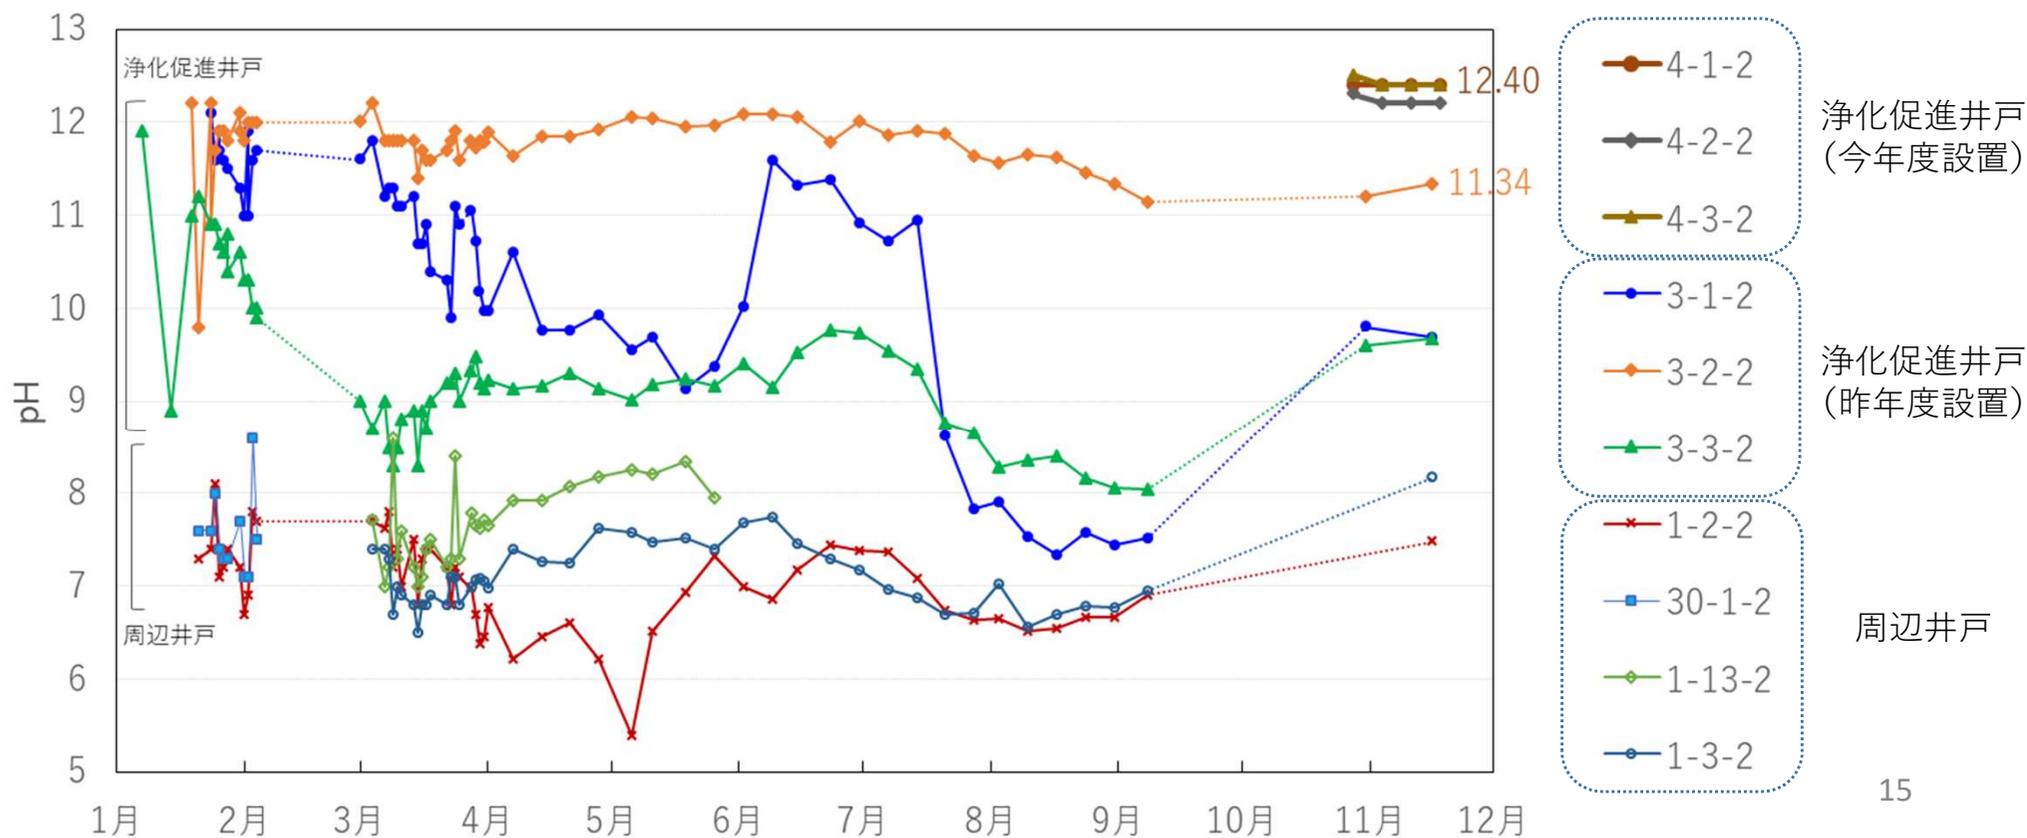
水質モニタリング結果 (pH)

新設した浄化促進井戸では、**pH12前後の高pH**を観測

☞ コンクリート由来と考えられるため、**経過を観察**

昨年度設置した3-2-2では、依然として**11前後の高pH**を観測

☞ **3-2-2への注水を実施**し、pHの低下を促進中

周辺井戸のpHは**8.5未満**で推移

☞ **周辺環境への影響は確認されていない**

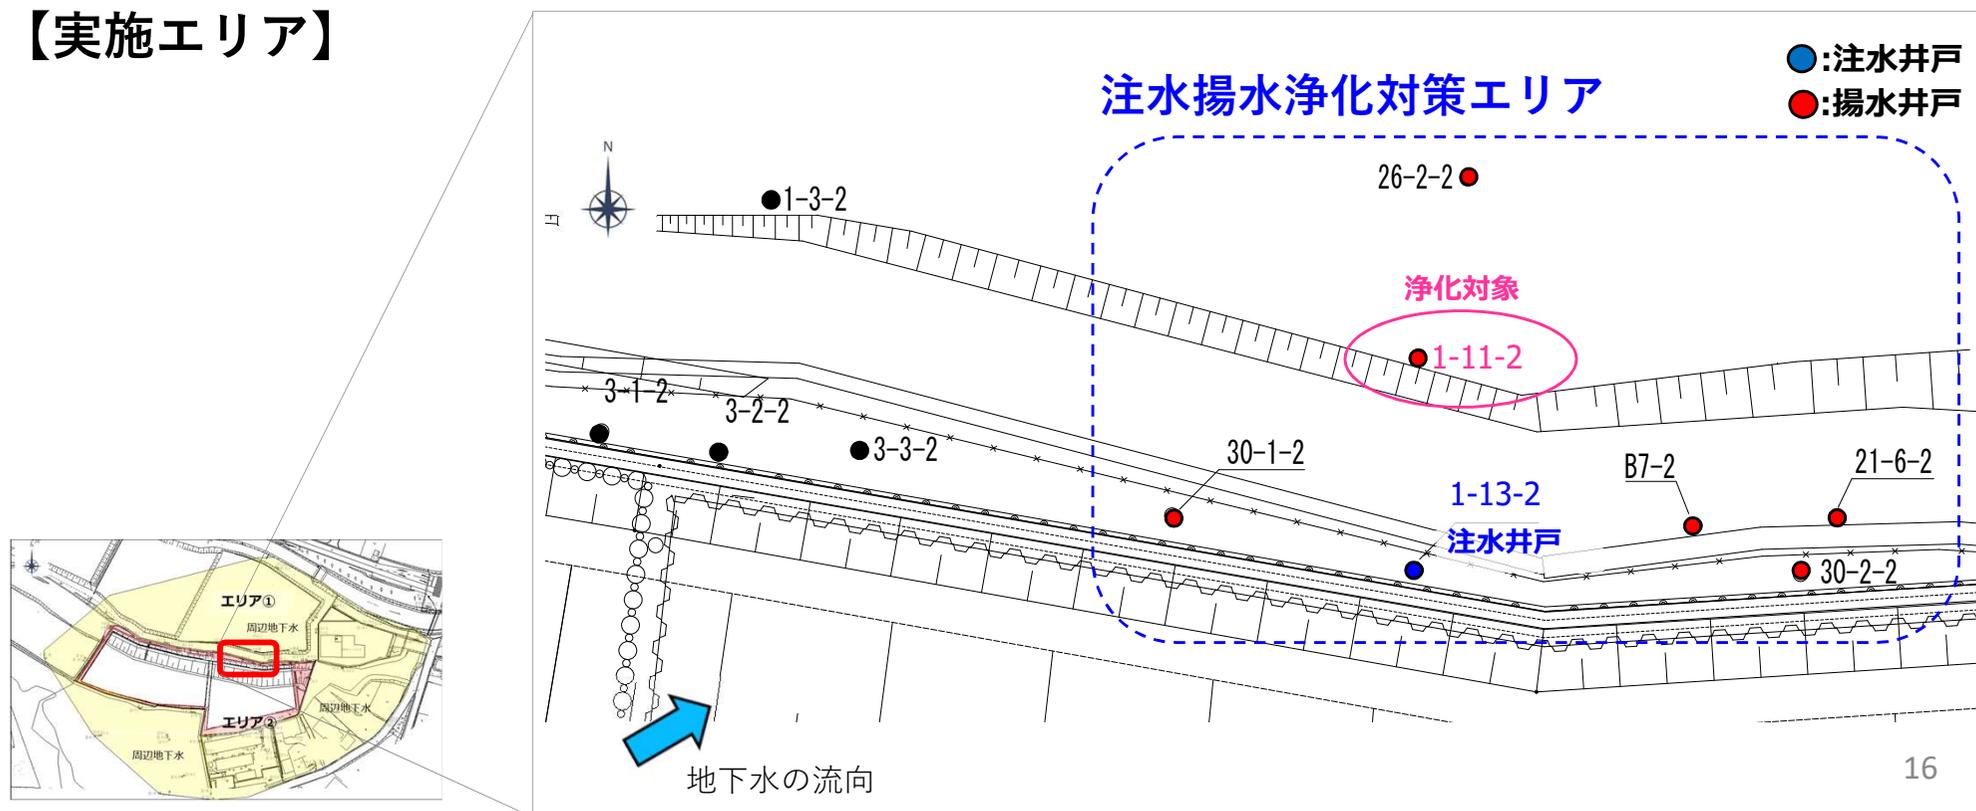
【実施エリア】

【目的】 遮水壁側の井戸1-13-2で注水を行い、周辺井戸で揚水を行うことにより井戸1-11-2の浄化を促進する

浄化対象井戸	1-11-2	(1,4-ジオキサン濃度：0.15mg/L (R4.5.18))
注水井戸	1-13-2	
揚水井戸	30-1-2、30-2-2、21-6-2、B7-2、26-2-2、1-11-2

【期間】 R4年6月1日～13日、6月21日～8月28日、10月25日～11月30日
(13日間) (68日間) (36日間)

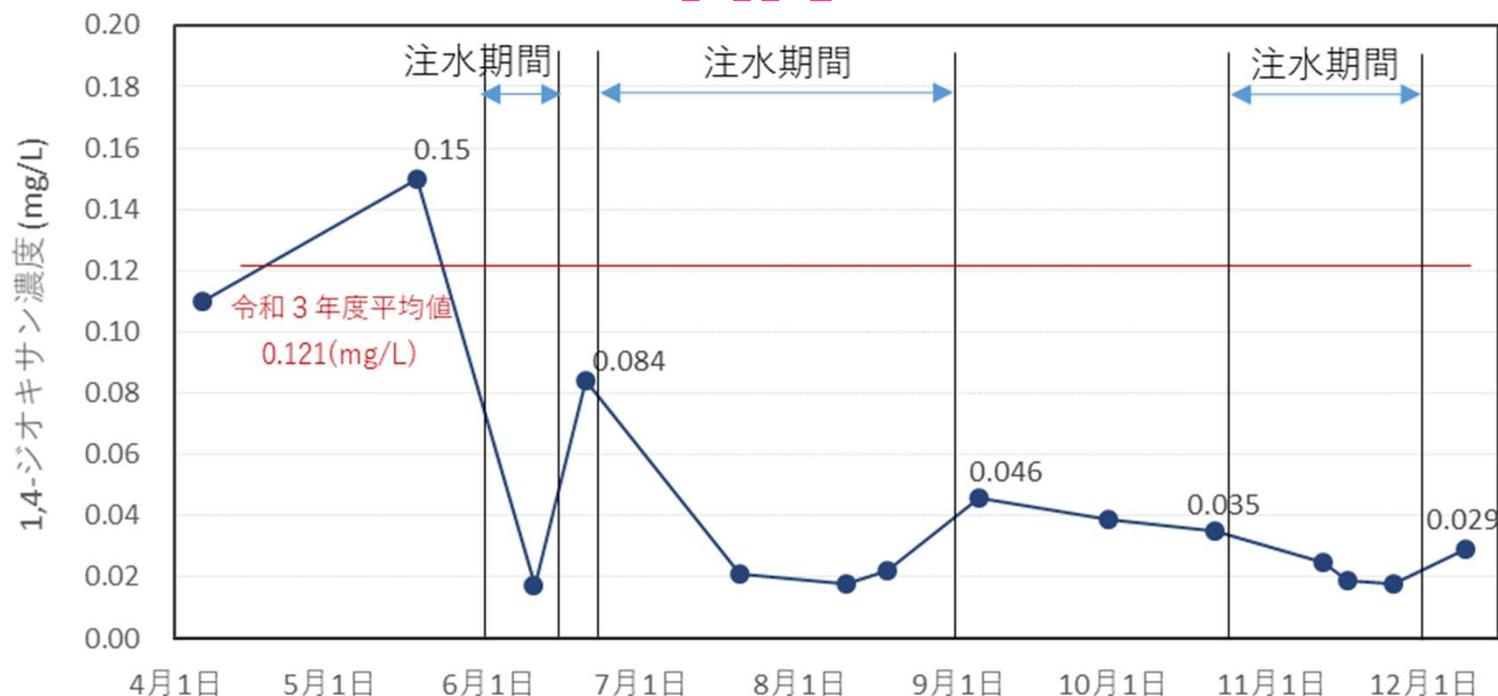
1-11-2

- 👉 令和4年6月～8月の注水揚水浄化により濃度低減が確認された
- 👉 引き続き10月～11月の注水揚水浄化により更なる濃度低減が確認された

注水後の日当り揚水量が、注水前の日当り揚水量と日当り注水量の合算量を上回ったため、**周辺への汚染の拡散はない**ものと考えられる

$$\begin{aligned} \text{[日当り揚水量 (注水後)]} &> \text{[日当り揚水量 (注水前)]} + \text{[日当り注水量]} \\ 14.96 \text{ m}^3/\text{day} &> 11.29 \text{ m}^3/\text{day} (8.33 \text{ m}^3/\text{day} + 2.96 \text{ m}^3/\text{day}) \end{aligned}$$

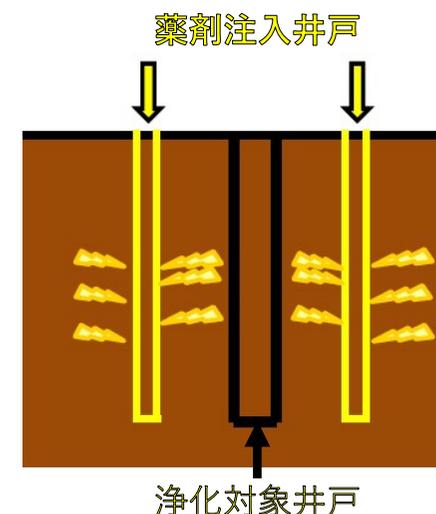
事案地の土壌を用いたラボ試験を実施

- 1 wt.%の過酸化水素の添加にてジオキサンの分解を確認

【反応前】 0.31 mg/L ⇒ 【反応後】 0.013 mg/L

- 反応に伴うカドミウムの溶出を確認。2 wt.%添加にて環境基準値(0.003mg/L)を超過

【1 wt.%添加時】 0.003 mg/L 【2 wt.%添加時】 0.009 mg/L

👉 過酸化水素の添加量は1 wt.%が適切と判断

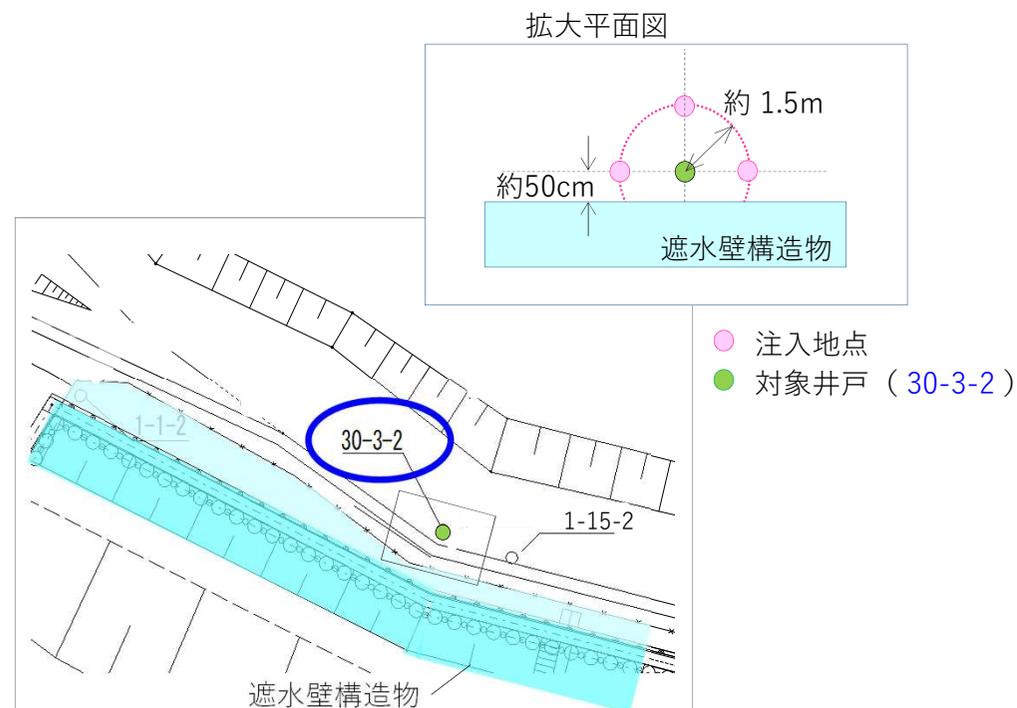
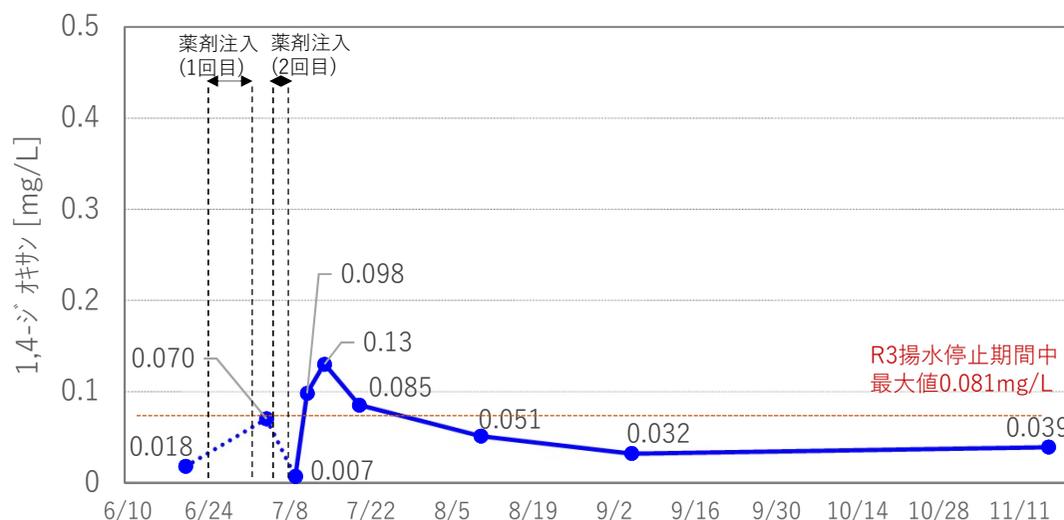
1,4-ジオキサン濃度の推移

30-3-2井戸を浄化対象として、第2帯水層及び難透水層へフェントン反応薬剤を注入

- ・ 注入深度 G.L.-6.0 m ~ 11.0 m
難透水層 10.0m~11.0m

35%過酸化水素水	1,000 kg × 2回
硫酸第一鉄	62.5 kg × 2回
クエン酸三ナトリウム	125 kg × 2回

- ☞ 薬剤注入による地下水中の1,4-ジオキサンの濃度低減を確認
- ☞ 2回目注入後に1,4-ジオキサン濃度が上昇 (高い注入圧による難透水層の乱れが原因と推定)
- ☞ 薬剤の反応が激しく地上への薬剤のリークが発生

- ☞ 難透水層内への薬剤注入は避ける
- ☞ 土質状況に応じ薬剤を希釈し注入

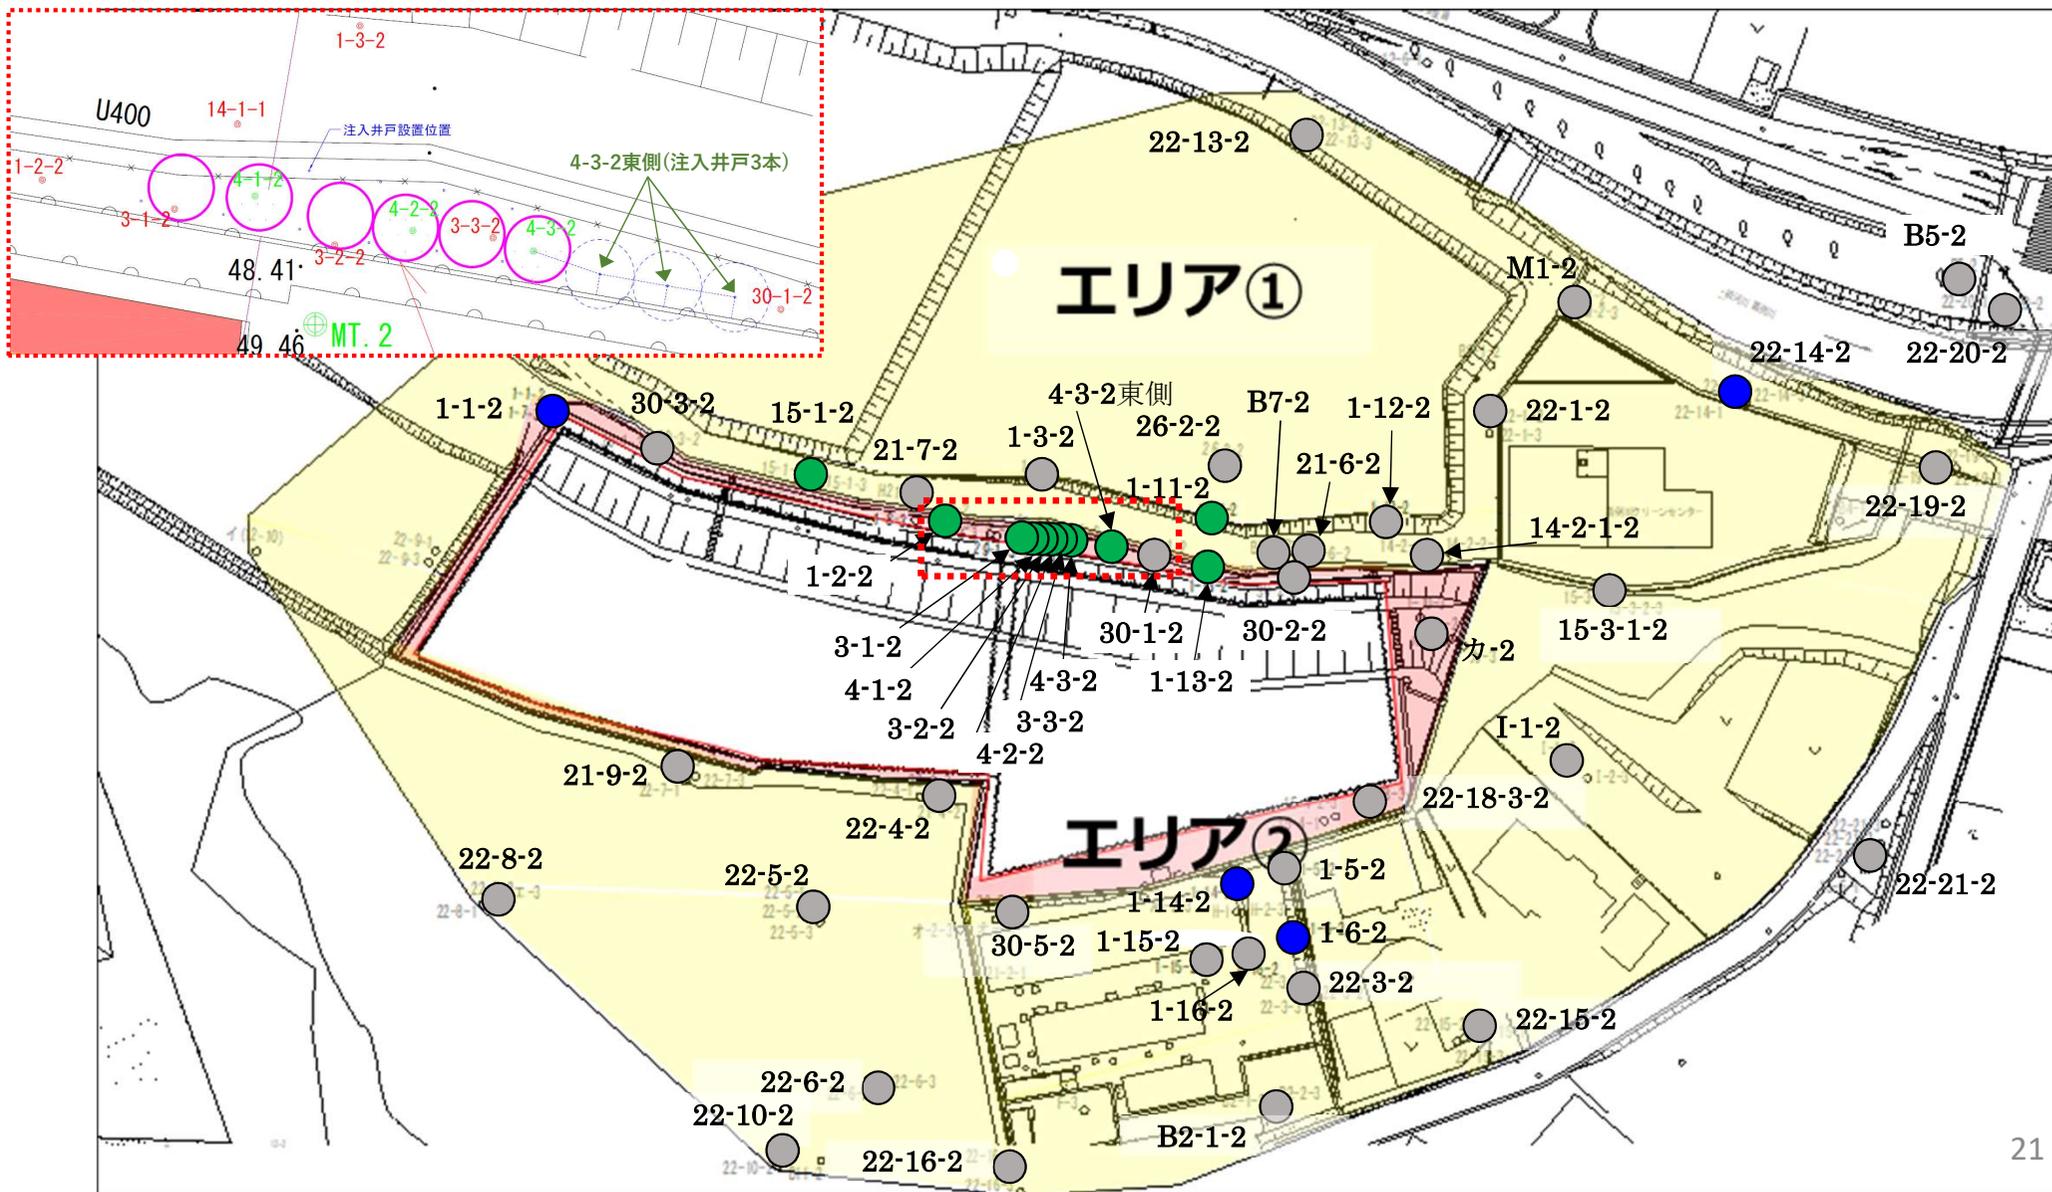
- 本施工(その1)井戸 : 4地点 施工済 (令和4年10月~11月)
- 本施工(その2)井戸 : 11地点 施工中 (令和5年1月~3月)

本施工(その1)：4地点 (22-14-2、1-14-2、1-1-2、1-6-2)

本施工(その2)：11地点 (1-2-2、1-11-2、15-1-2、3-1-2、3-2-2、3-3-2、
1-13-2、4-1-2、4-2-2、4-3-2、4-3-2東側)

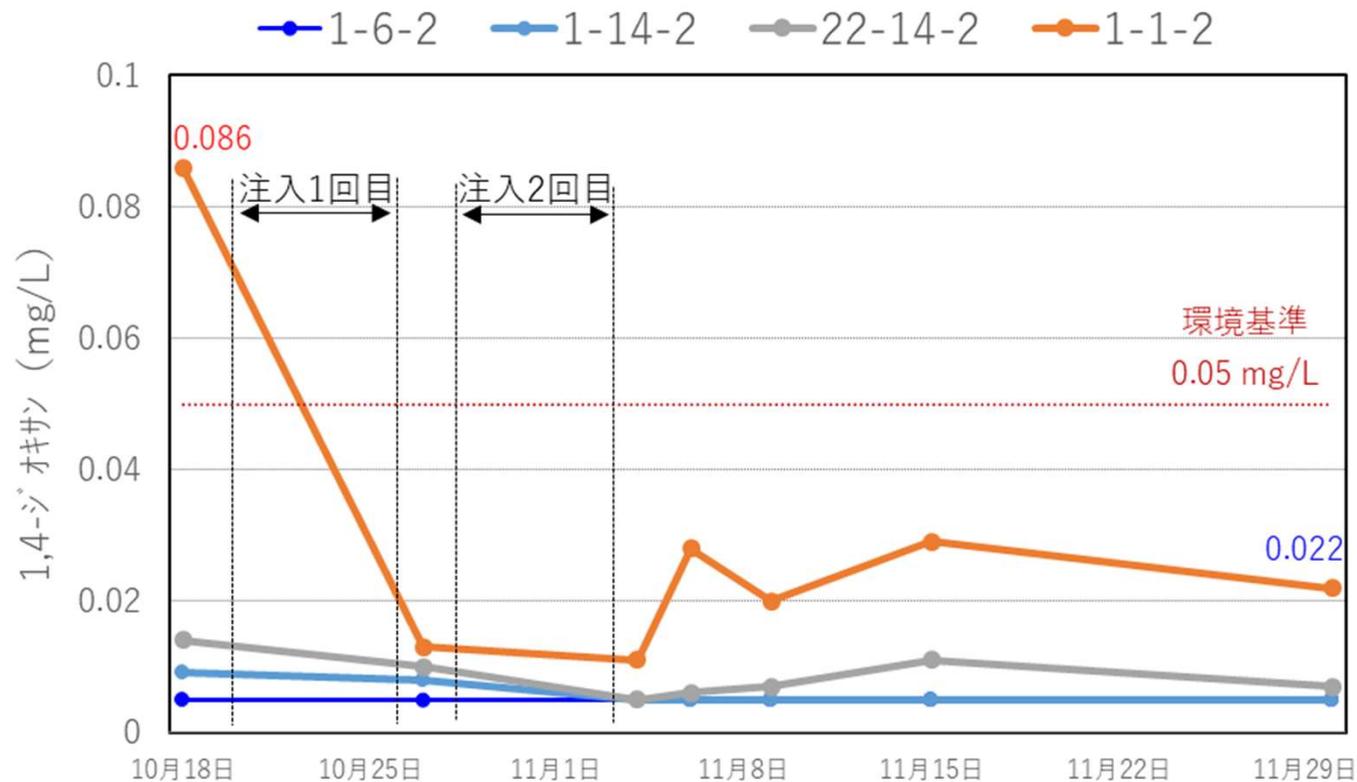
1,4-ジオキサン濃度の変化

1-1-2 = 3本、 1-6-2 = 2本、 22-14-2 = 1本、 1-14-2 = 1本

- ☞ 薬剤注入による1,4-ジオキサンの濃度低減が確認された
- ☞ 2回目注入後の1,4-ジオキサン濃度の若干の増加は、薬剤注入範囲外からの地下水流動に起因すると考えられる

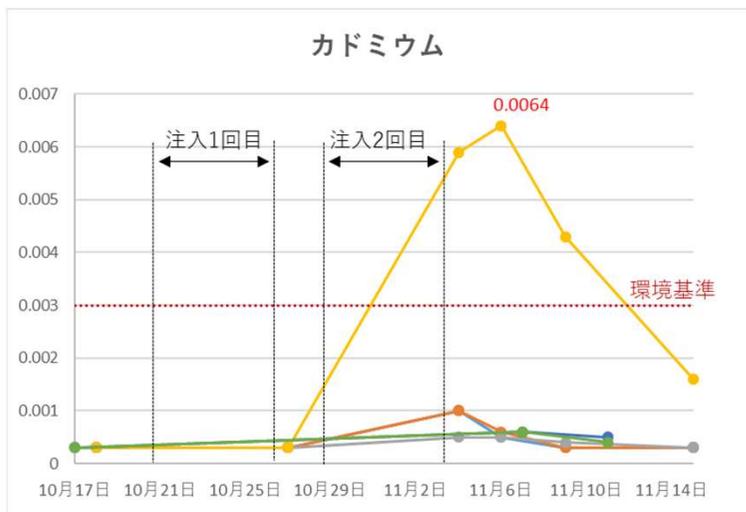
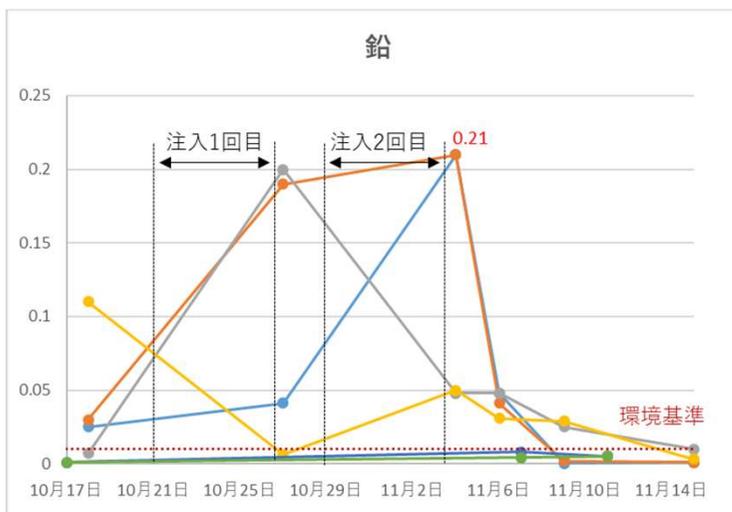
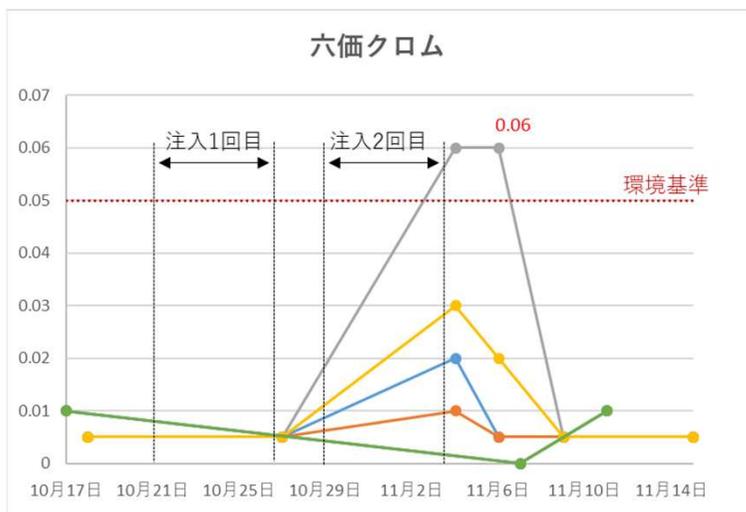
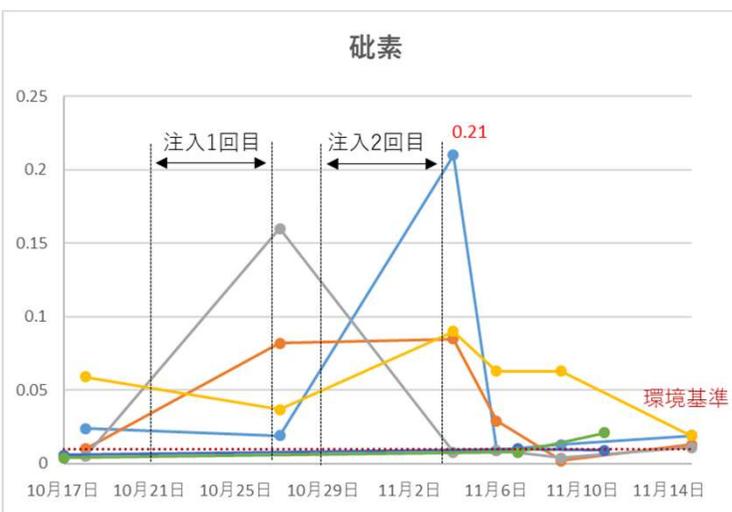
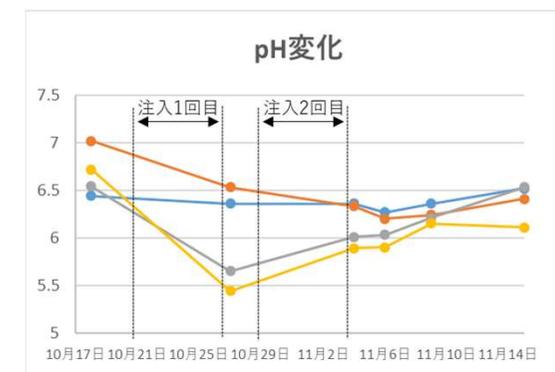
対象井戸及び周辺井戸における重金属類の溶出

- ☞ 対象井戸では、薬剤注入に伴い重金属類の溶出量が増加
- ☞ 周辺井戸では、重金属類の顕著な濃度上昇は確認されなかった

中性フェントン法により1,4-ジオキサンの濃度低減が確認された。重金属類の溶出は一時的であり、周辺井戸への拡散の影響はなかったものと考えられる。

結果	考察
全地点において1,4-ジオキサンの濃度低減が確認された	中性フェントン法により 一定の浄化効果 が得られると考えられる
薬剤注入に伴い、注入井戸のpHは最大で1前後低下した (注入前pH 6.54 ⇒ 注入後pH5.65)	pHの低下は生じたものの、 重金属の溶出 は従来のフェントン法 (pH3~4) よりも 抑制された と考えられる
薬剤注入に伴い重金属類の溶出量が増加し、その後、減少した	重金属類の溶出量の増加はクエン酸のキレート作用によるものと考えられ、その後の減少はクエン酸の分解によるものと考えられる。このため、重金属類の 溶出量の増加は一時的なもの と考えられる
周辺井戸で重金属類の顕著な濃度上昇は確認されなかった	周辺への重金属類の移流拡散の影響はなかったもの と考えられる

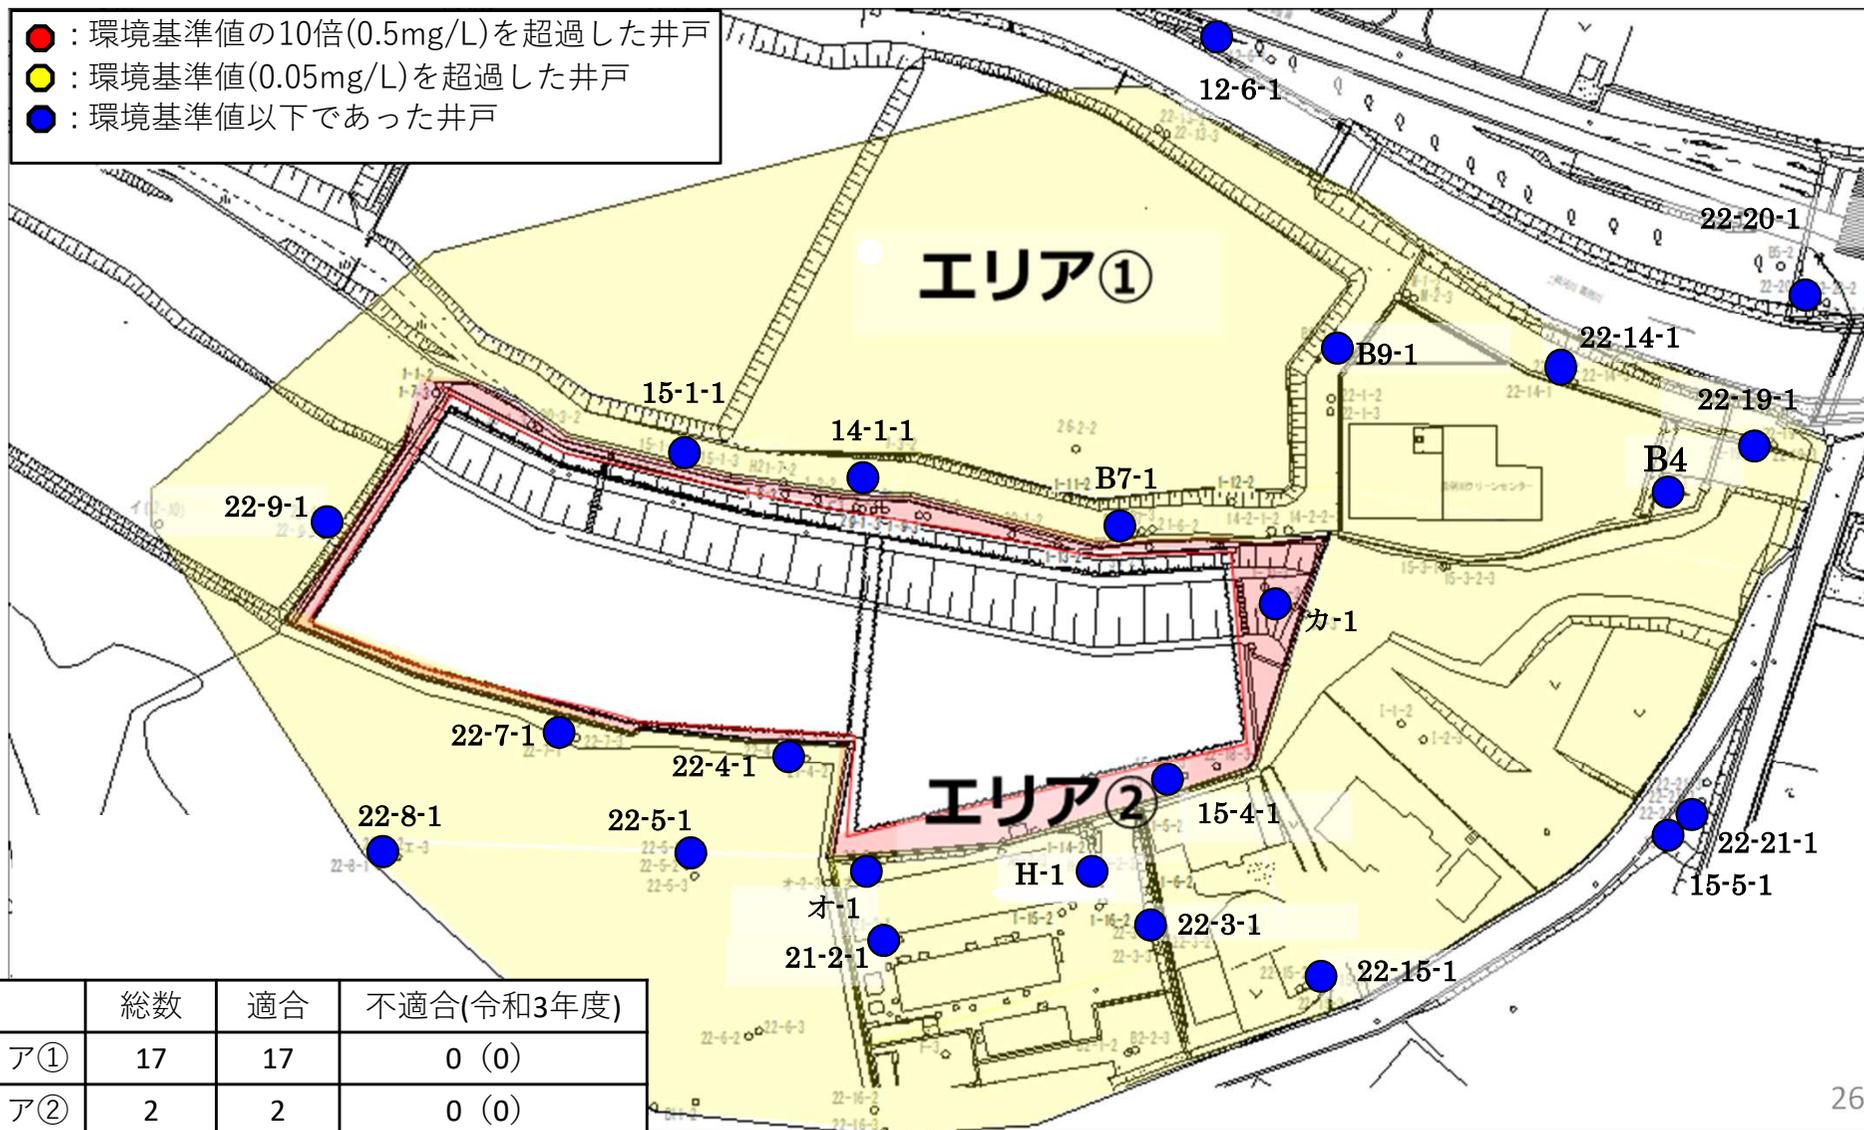
遮水壁外 第1帯水層 1,4-ジオキサン濃度の分布

☞ 全地点が環境基準に適合した

※令和4年度11月までの平均濃度（年4回測定のうち3回実施済）
