第8回 桑名市五反田事案効果検証委員会

令和5年1月22日

廃棄物適正処理プロジェクトチーム

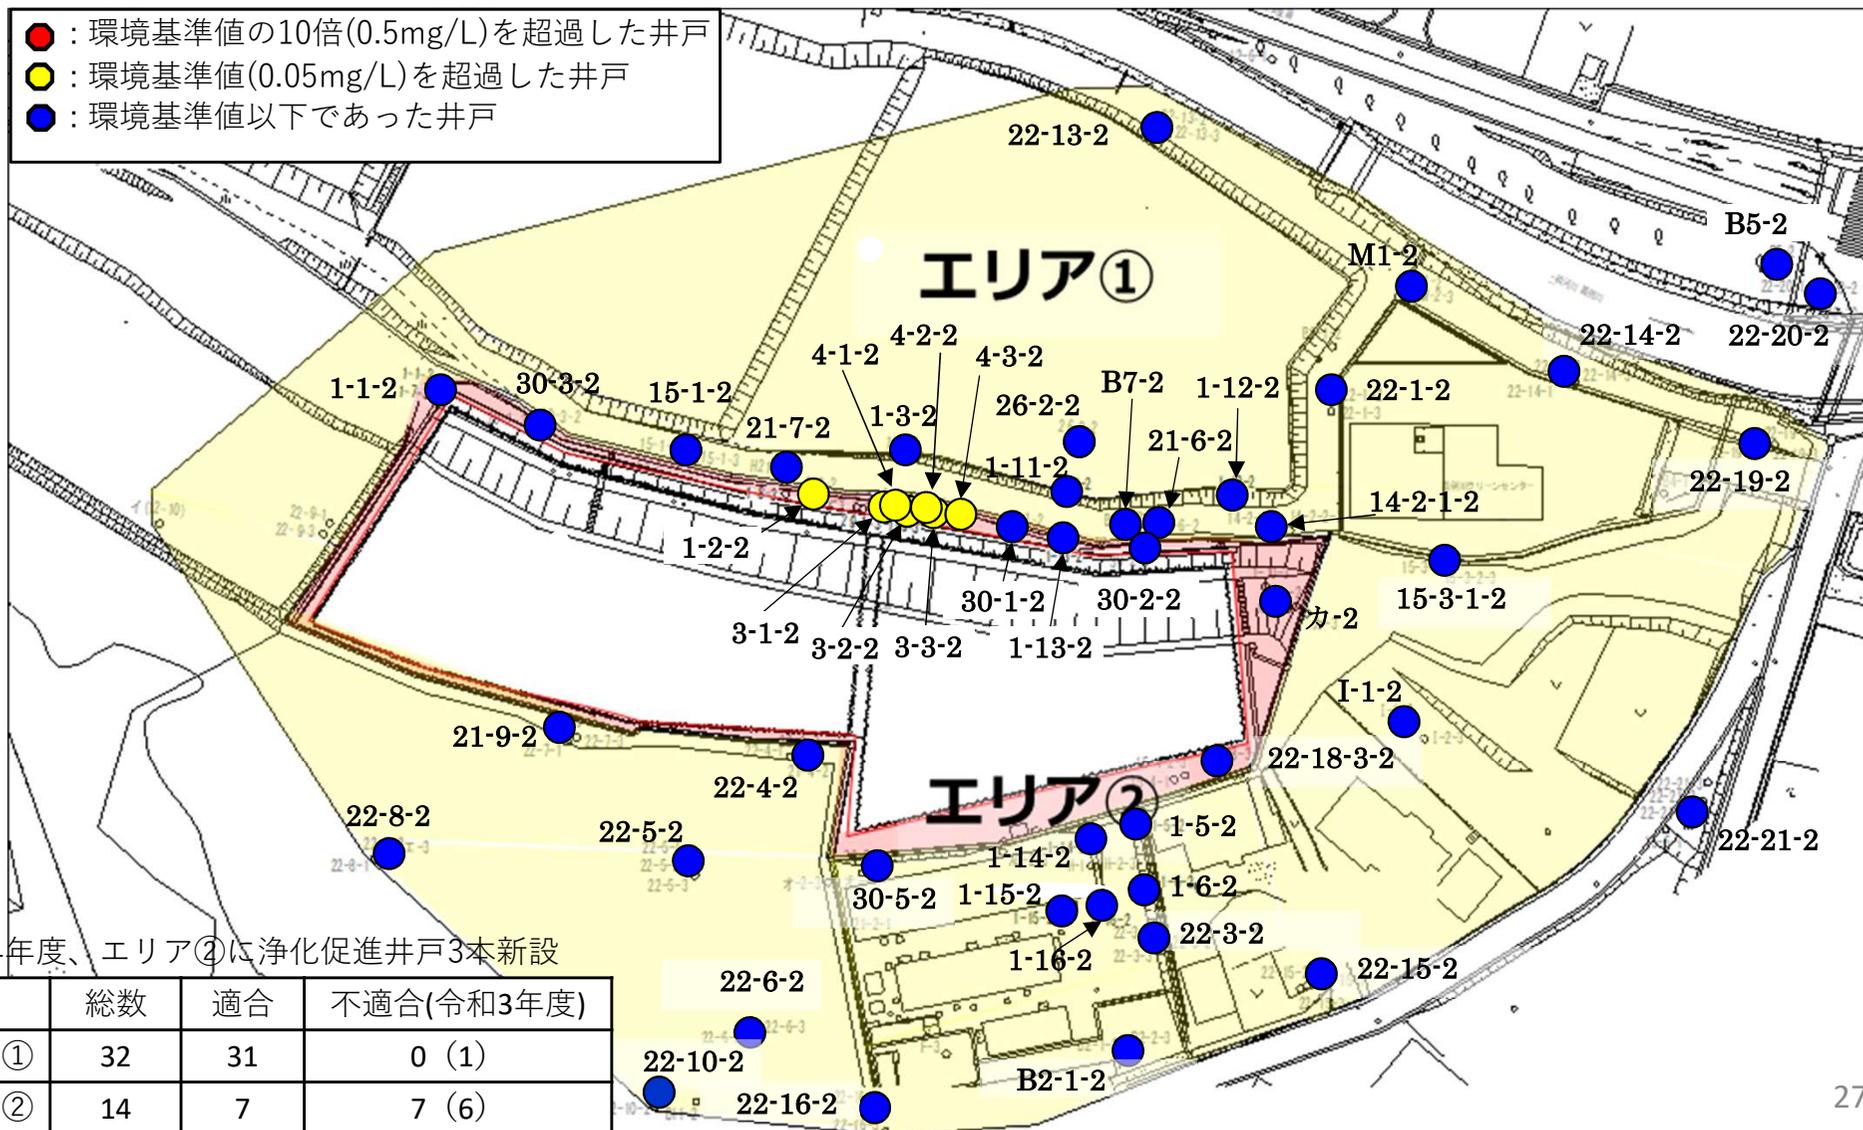
遮水壁外 第2帯水層 1,4-ジオキサン濃度の分布

☞ 遮水壁北側近傍の8地点が環境基準値を超過した

※令和4年度11月までの平均濃度（年4回測定のうち3回実施済）

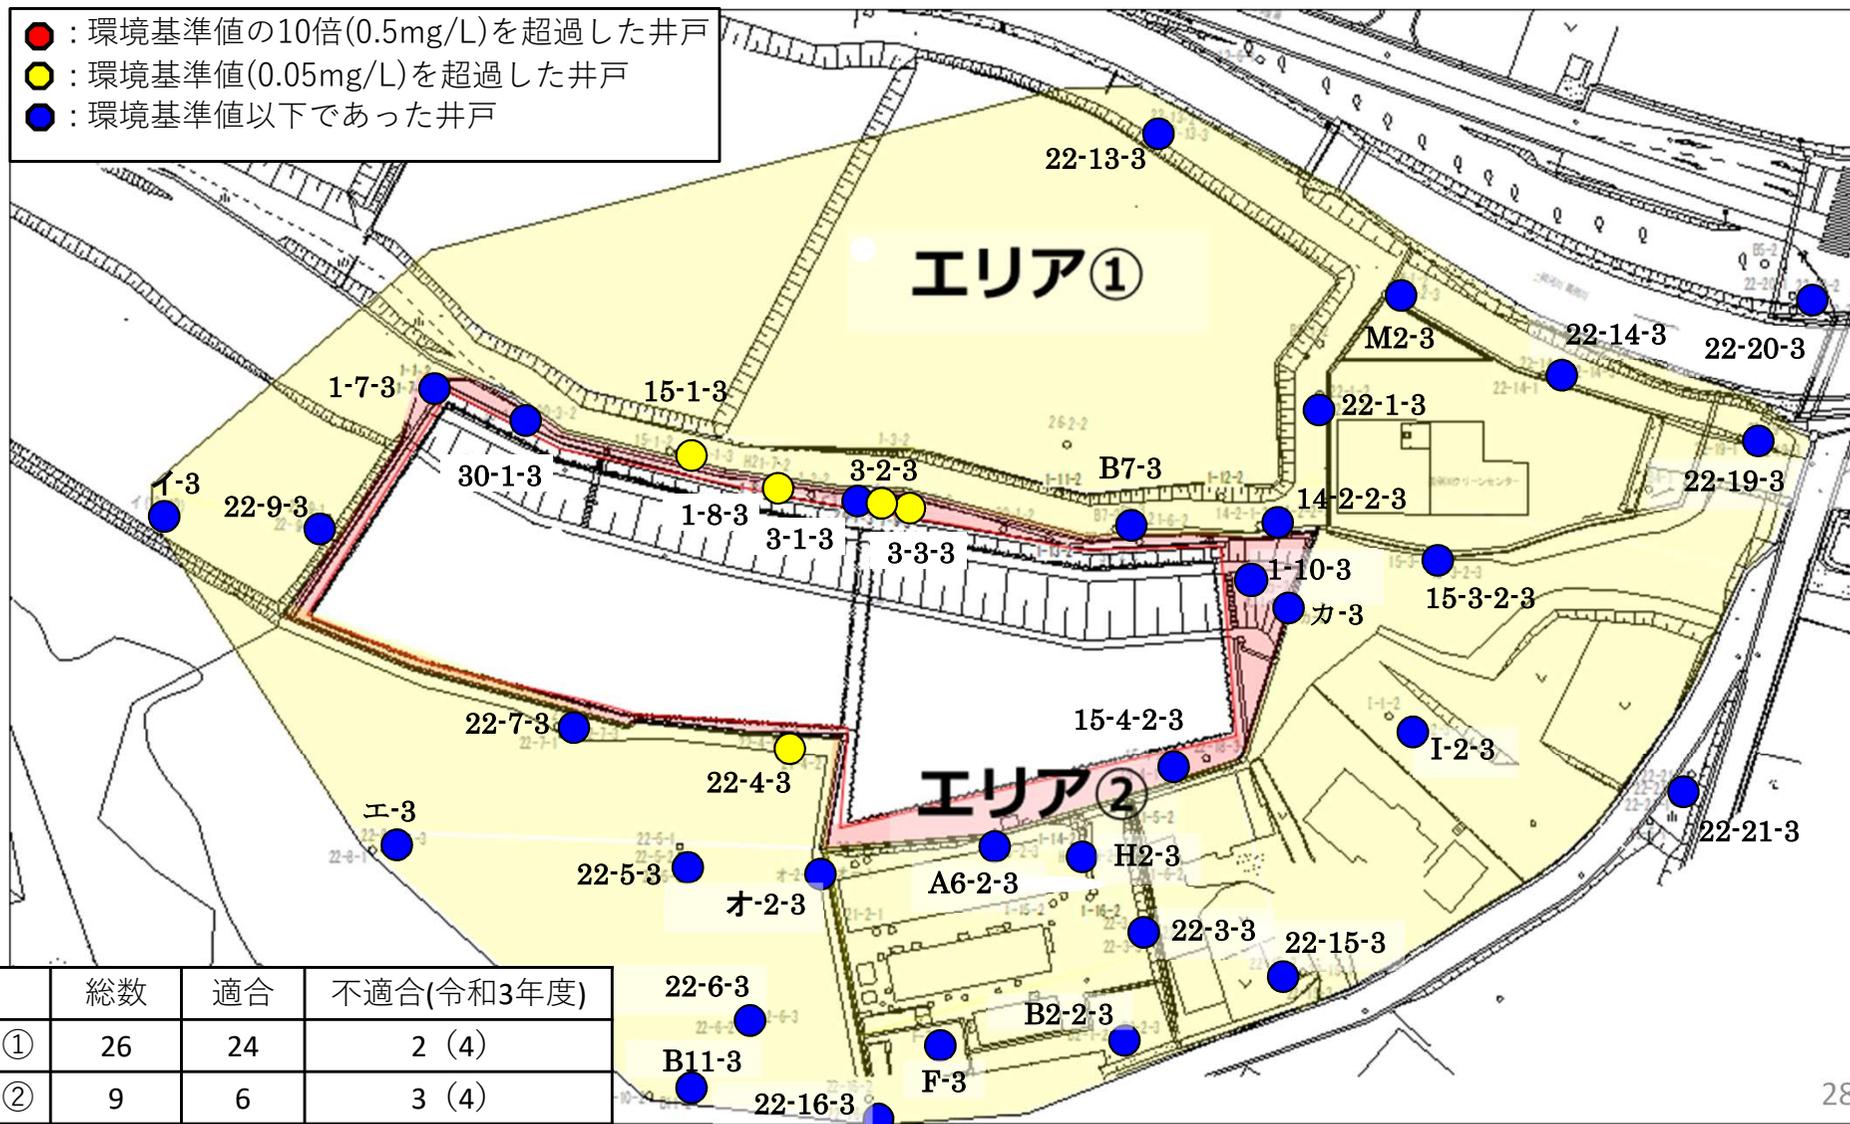
遮水壁外 第3帯水層 1,4-ジオキサン濃度の分布

☞ 遮水壁北側近傍の4地点及び南側近傍の1地点が環境基準値を超過した

※令和4年度11月までの平均濃度（年4回測定のうち3回実施済）

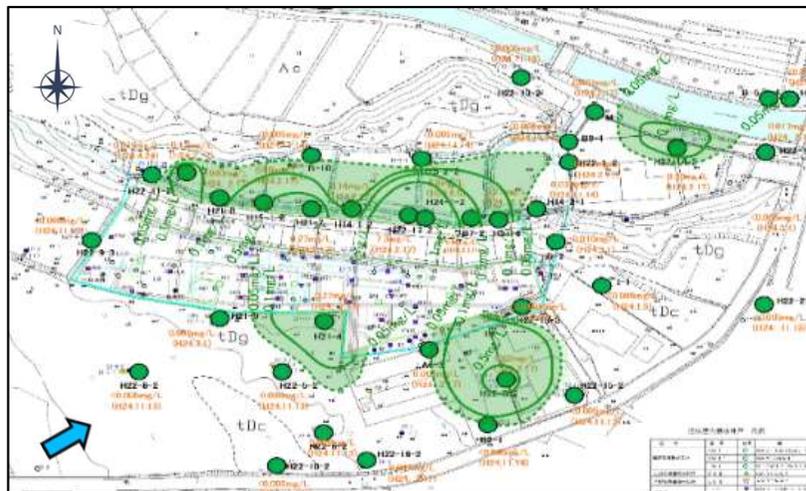
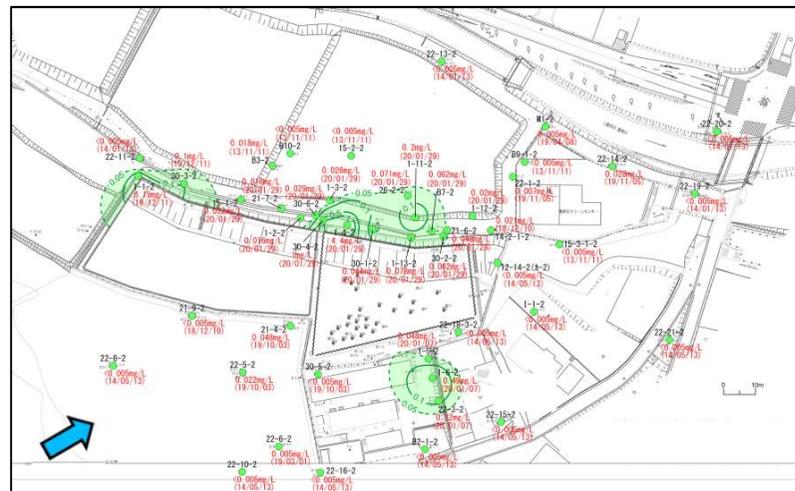
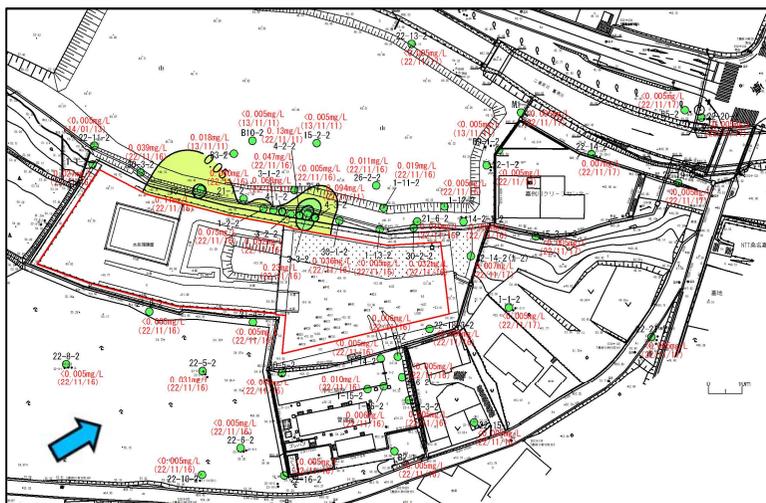
遮水壁外 第2帯水層 1,4-ジオキサン濃度の変遷

平成24年2月 恒久対策着手前
基準値超過面積 3,577m²

令和2年1月 廃棄物撤去完了後
基準値超過面積 1,197m²

令和4年11月 直近の状況
基準値超過面積 601m²

対策工の進捗に伴い、遮水壁外の
基準値超過面積が減少

遮水壁北側近傍に基準値超過面積
が残留

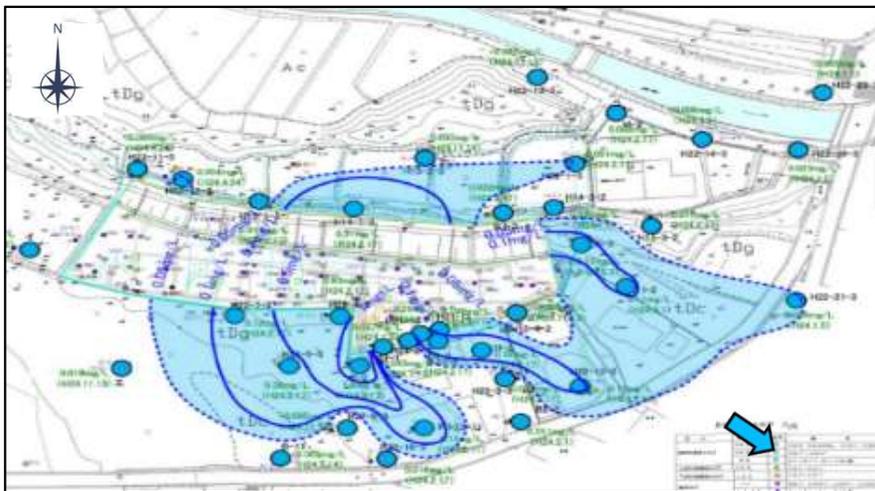
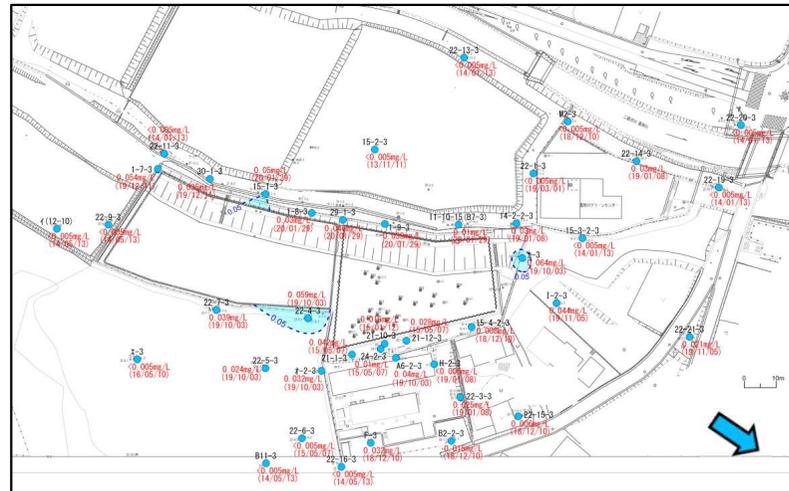
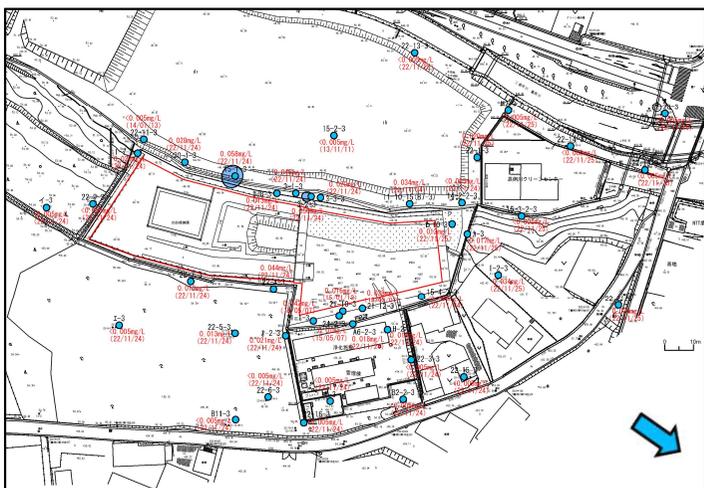
遮水壁外 第3帯水層 1,4-ジオキサン濃度の変遷

平成24年2月 恒久対策着手前
基準値超過面積 6,428m²

令和2年1月 廃棄物撤去完了後
基準値超過面積 178m²

令和4年11月 直近の状況
基準値超過面積 54m²

対策工の進捗に伴い、遮水壁外の基準値超過面積が大幅に減少

遮水壁北側近傍の一部に基準値超過面積が残留

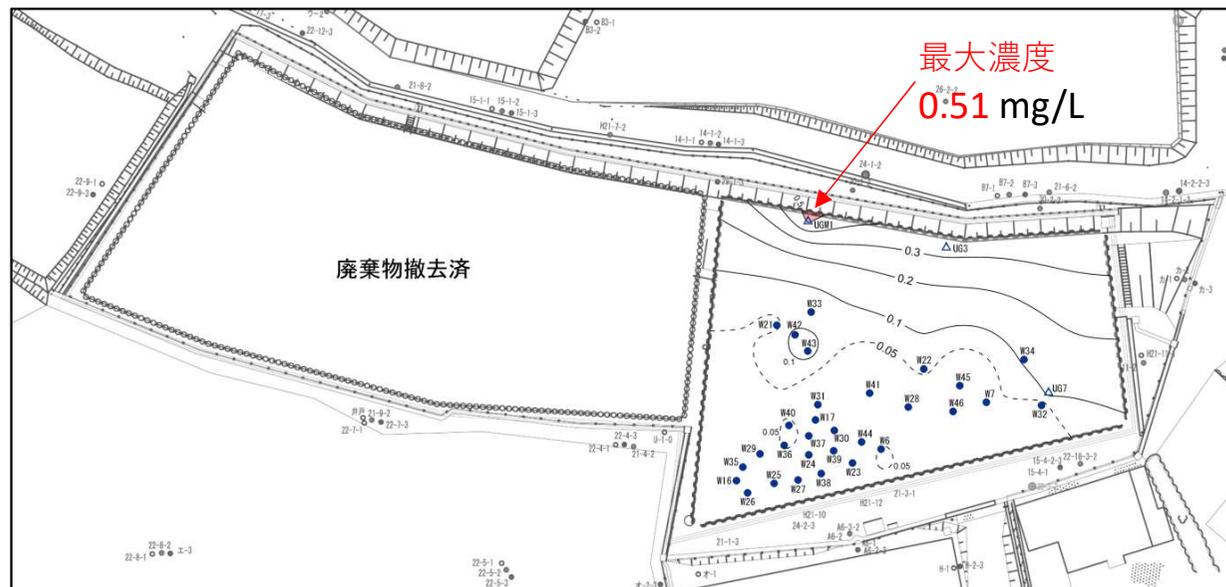
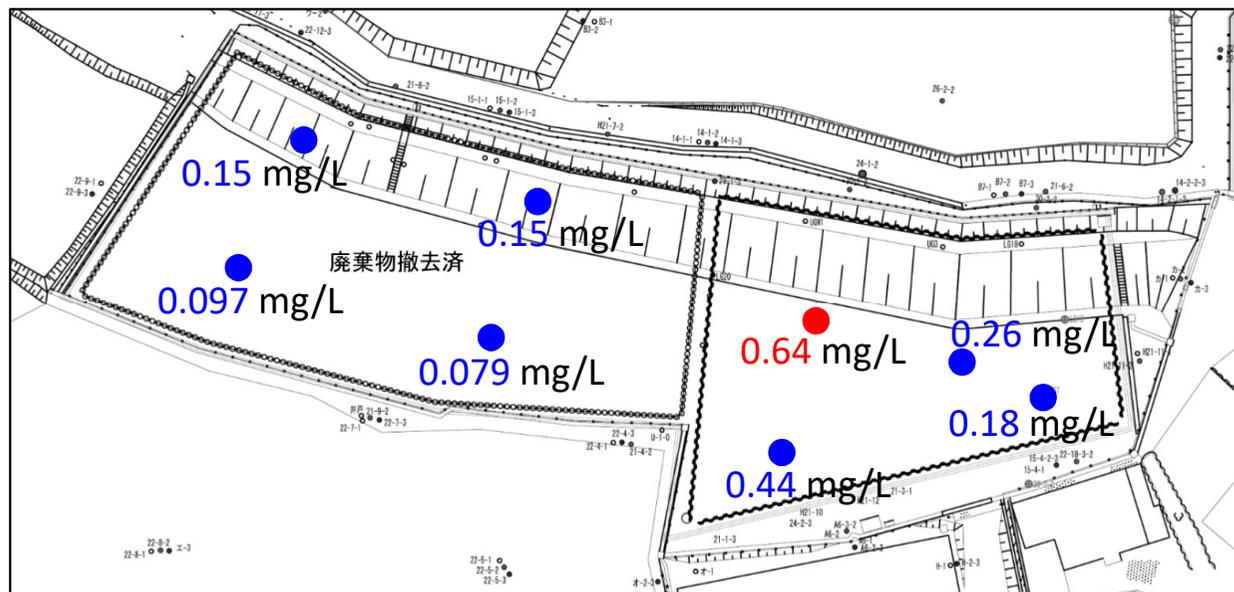
遮水壁内 1,4-ジオキサン濃度の分布

廃棄物層、上部帯水層
(令和4年9月)

下部帯水層 (令和4年9月)

- 令和2年度以降、遮水壁内の全ての井戸で揚水を停止
- 現在まで、引き続き遮水壁内の1,4-ジオキサン濃度平均値は排水基準に適合
- 揚水停止後、1,4-ジオキサン濃度の顕著な上昇傾向は確認されていない

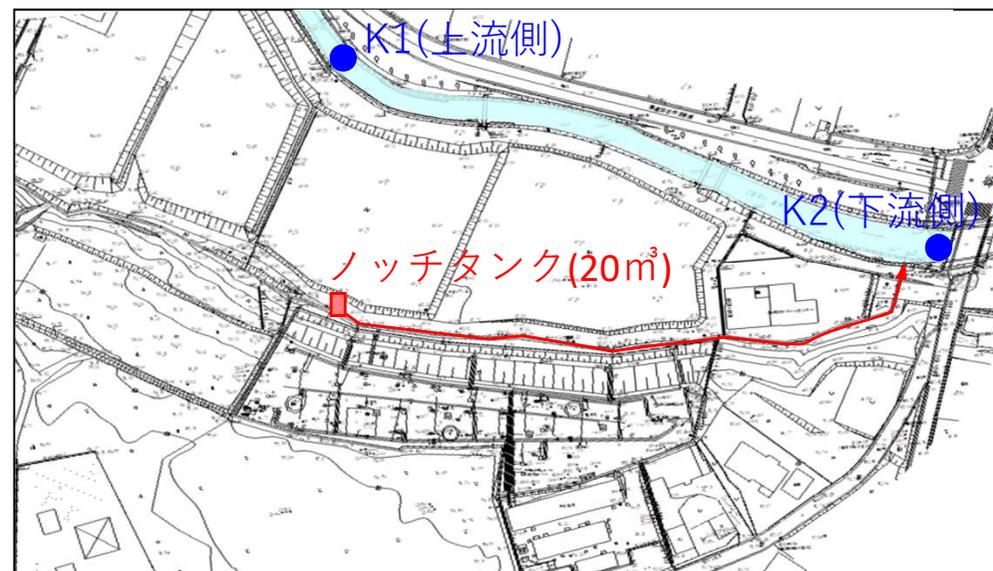
河川水およびノッチタンク 1,4-ジオキサン濃度の分析結果

- 👉 河川水 (K1、K2) の1,4-ジオキサン濃度はいずれも検出下限値未満で環境基準(0.05 mg/L)に適合
- 👉 揚水した地下水を一時貯留し排水するノッチタンクの1,4-ジオキサン濃度も排水基準(0.5 mg/L)に適合

公共用水域への汚染の拡散は無し

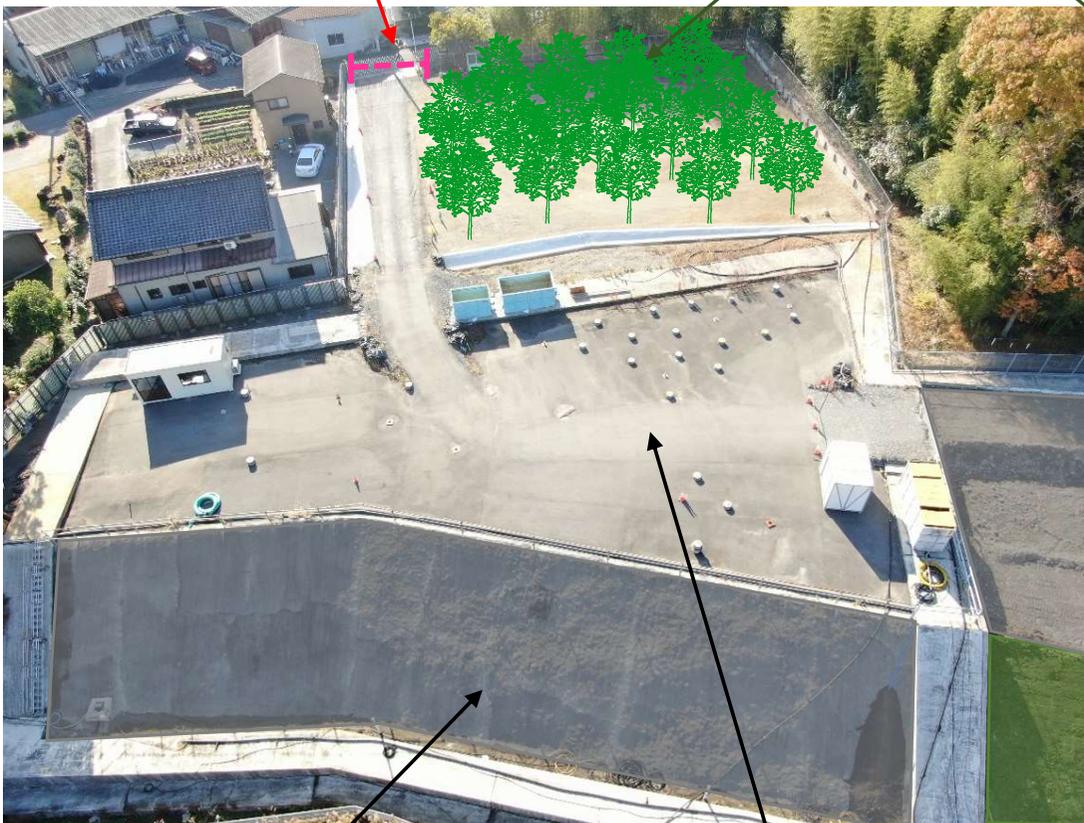
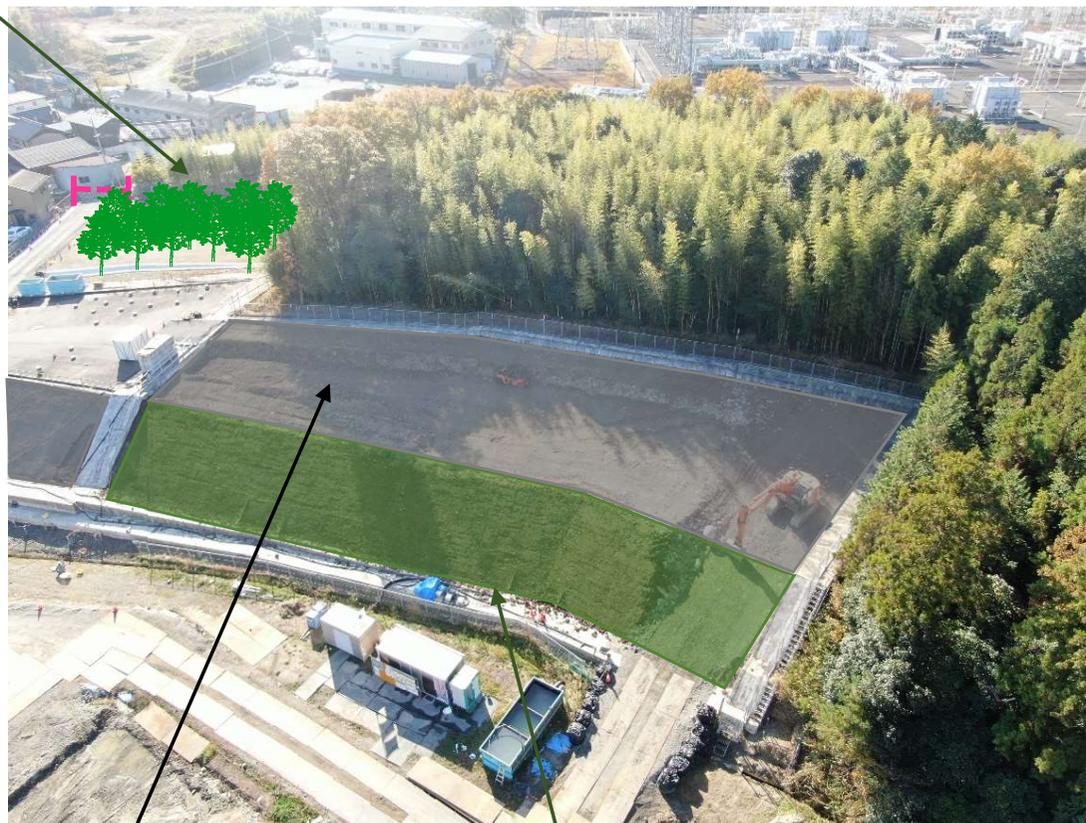
跡地復旧工事の完成イメージ②

進入防止：車止め

地表面：植樹

法面：Co吹付

地表面：As舗装

地表面：碎石敷均し

法面：植生マット

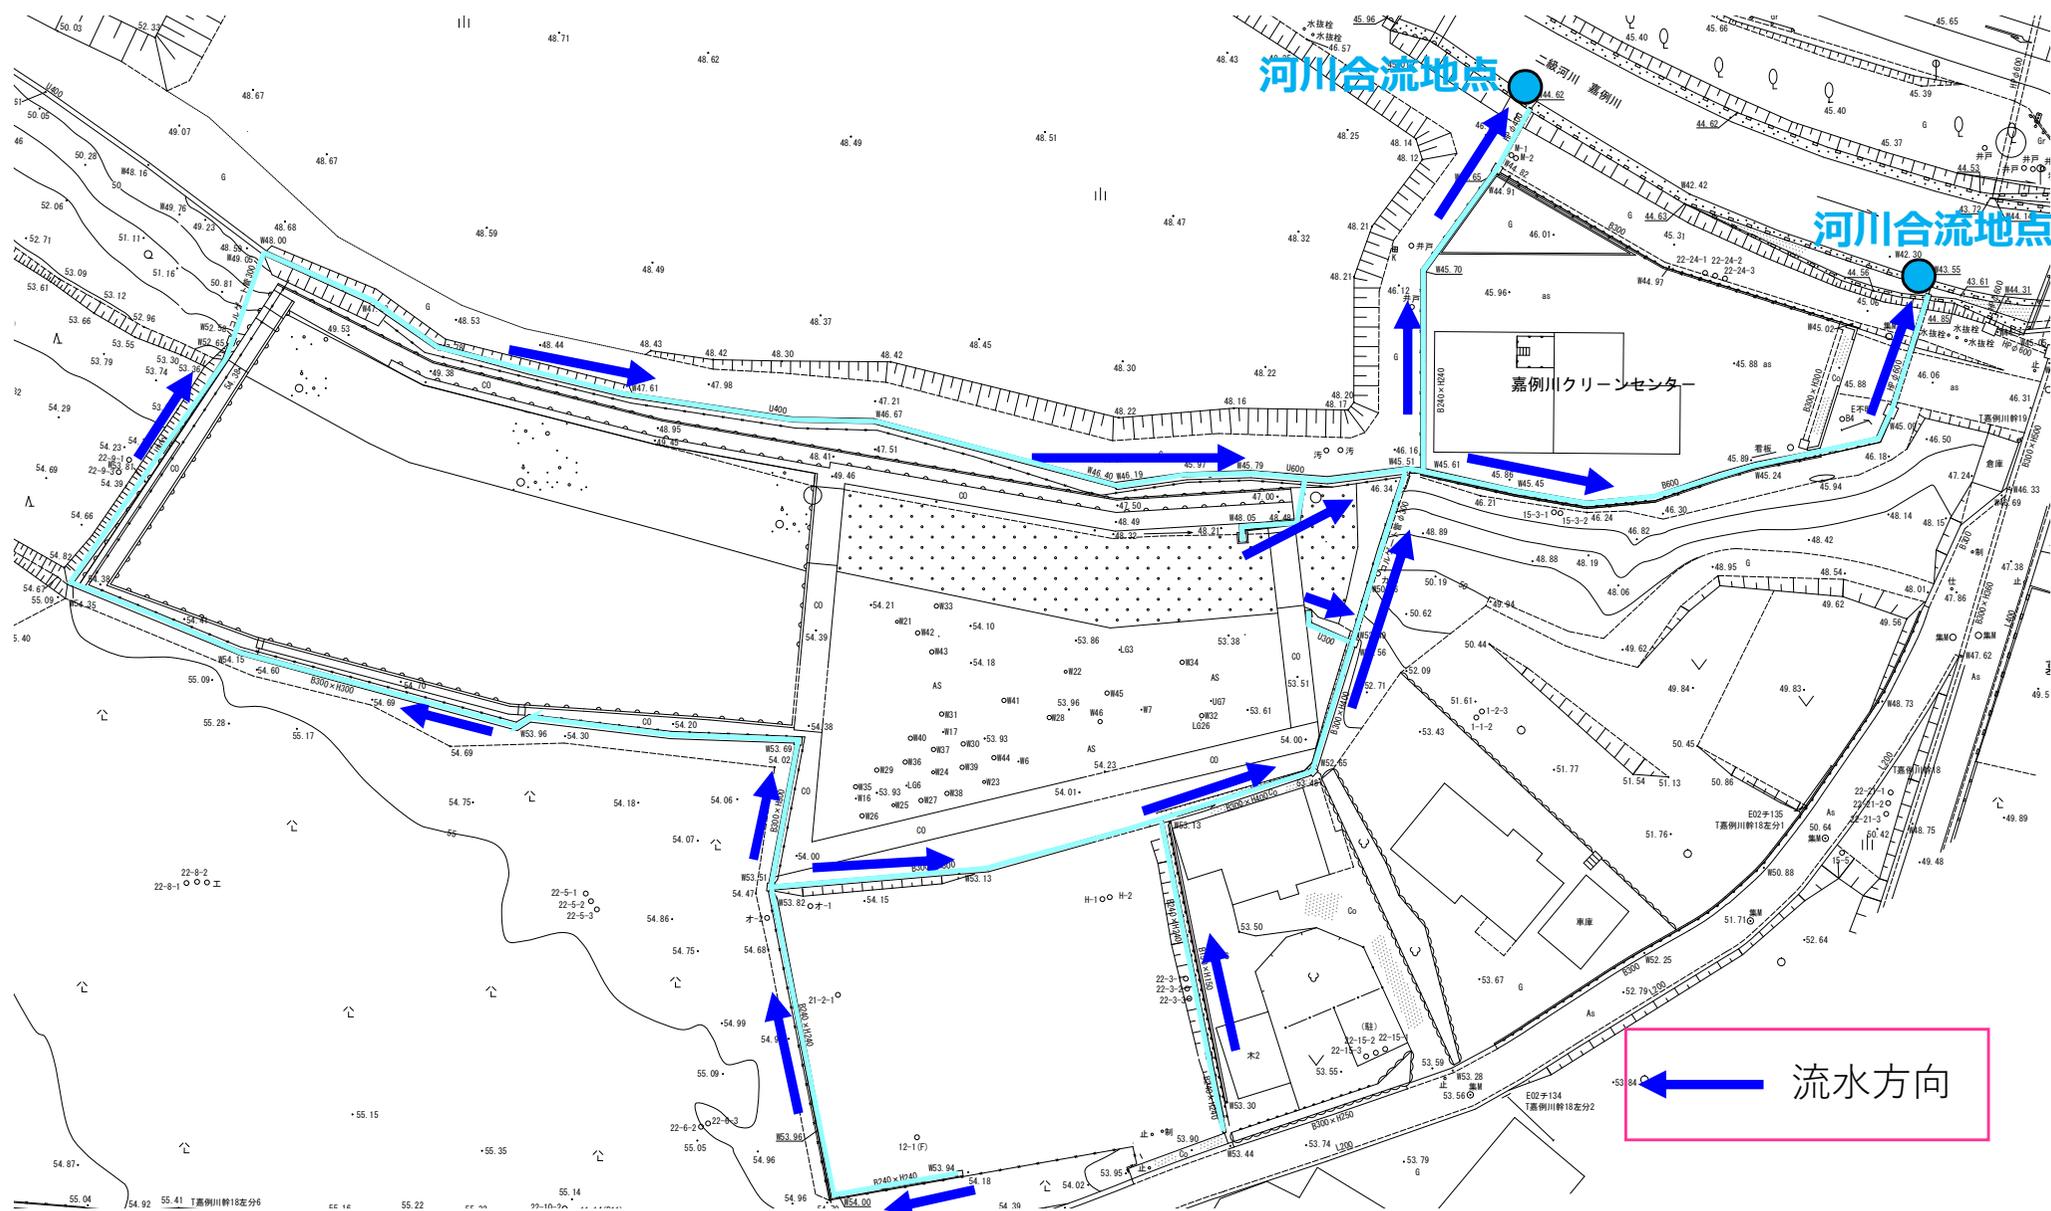
事案地の排水系統は以下のとおり

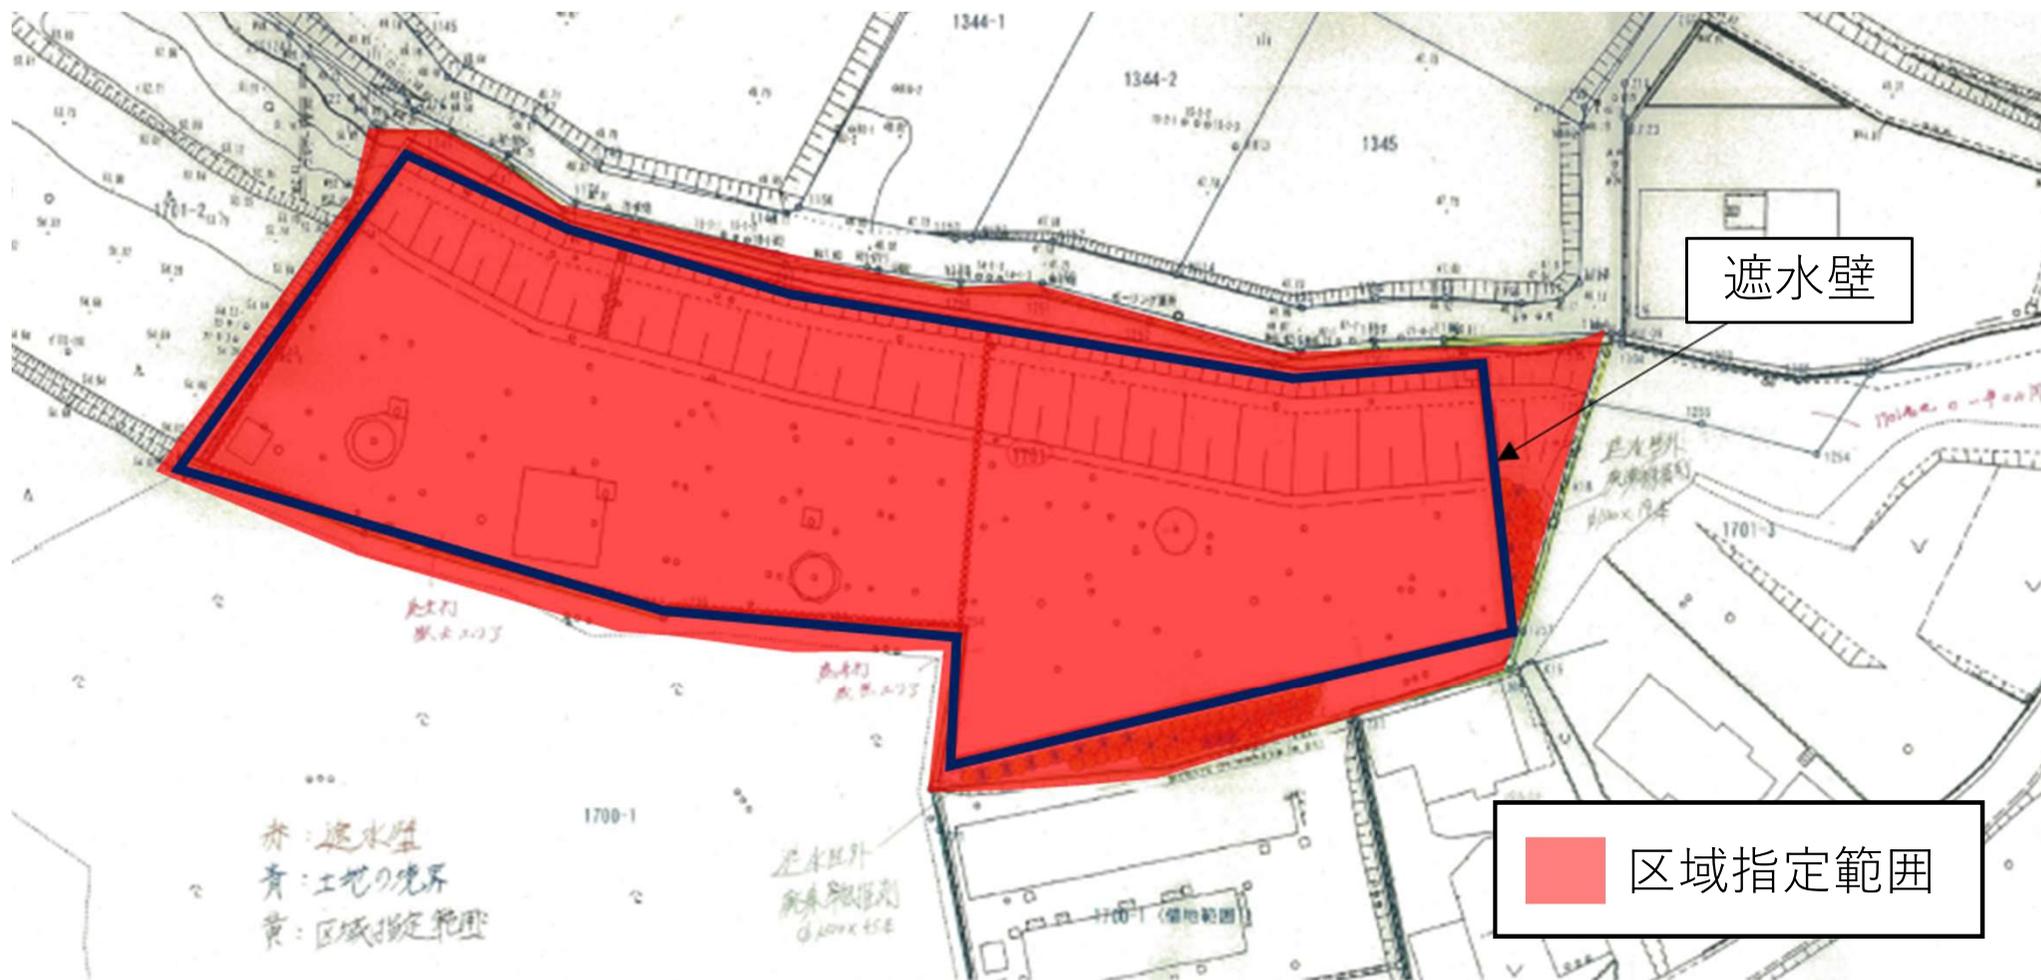
行政代執行終了後、廃棄物処理法に基づき以下の範囲を区域指定

☞ 遮水壁内およびエリア②における土地の形質変更が原則不可となる

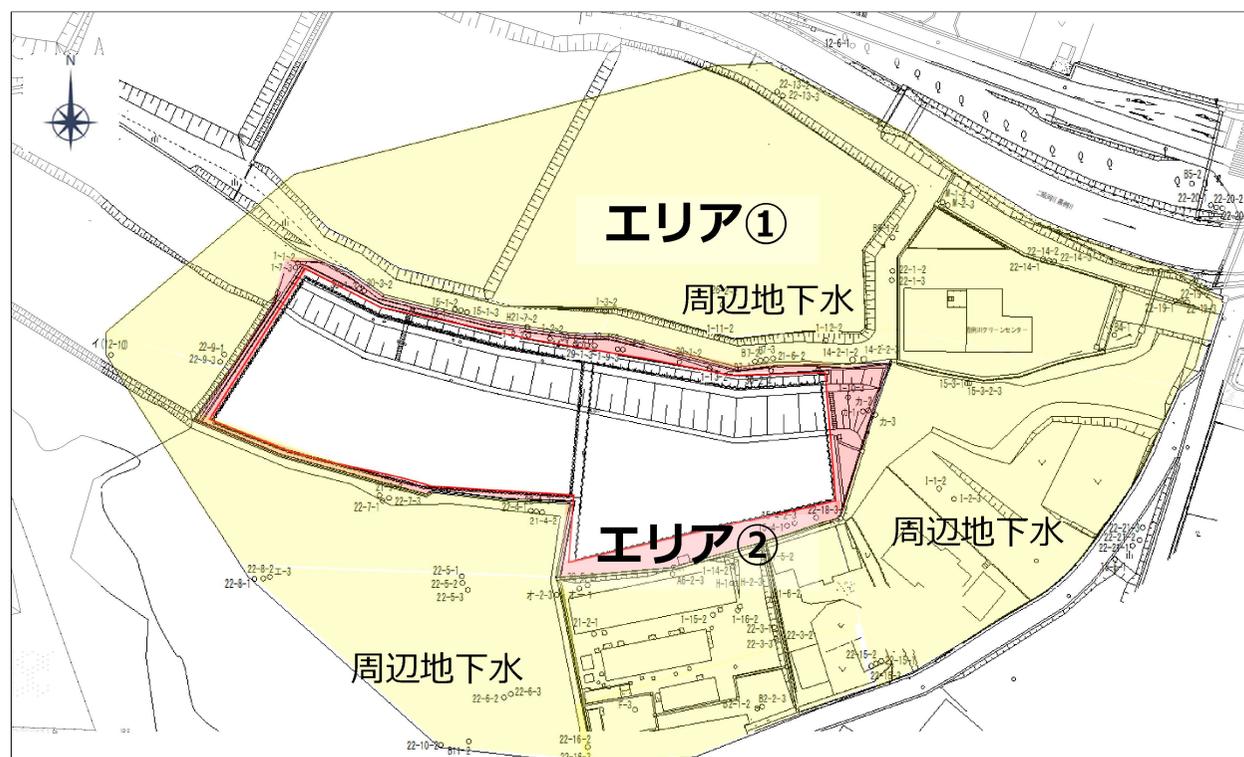
<エリア区分>

- エリア① 外側エリア
- エリア② 遮水壁近傍エリア

エリア②は、令和5年度以降、遮水壁内と一体的に廃棄物処理法に基づく指定区域に指定すること等により、土地改変等の利用を制限する区域となる。

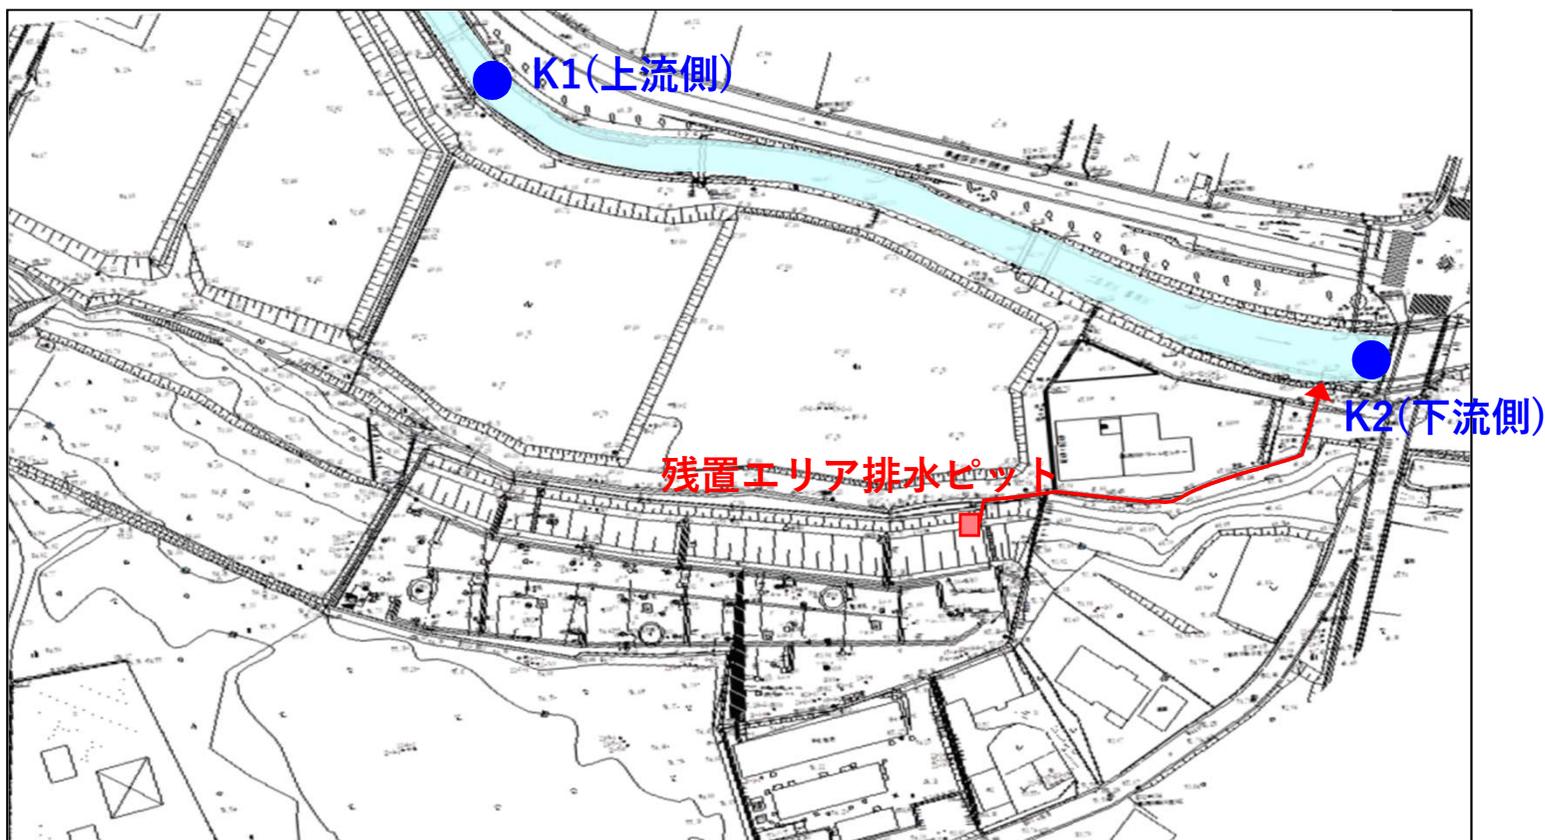
目的：事案地由来の滲出水の河川への影響の有無を確認する

測定地点：嘉例川の上流側及び下流側のほか、滲出水が集まる残置エリア排水ピットの3地点を選定

K1（上流側河川水）

K2（下流側河川水）

残置エリア排水ピット

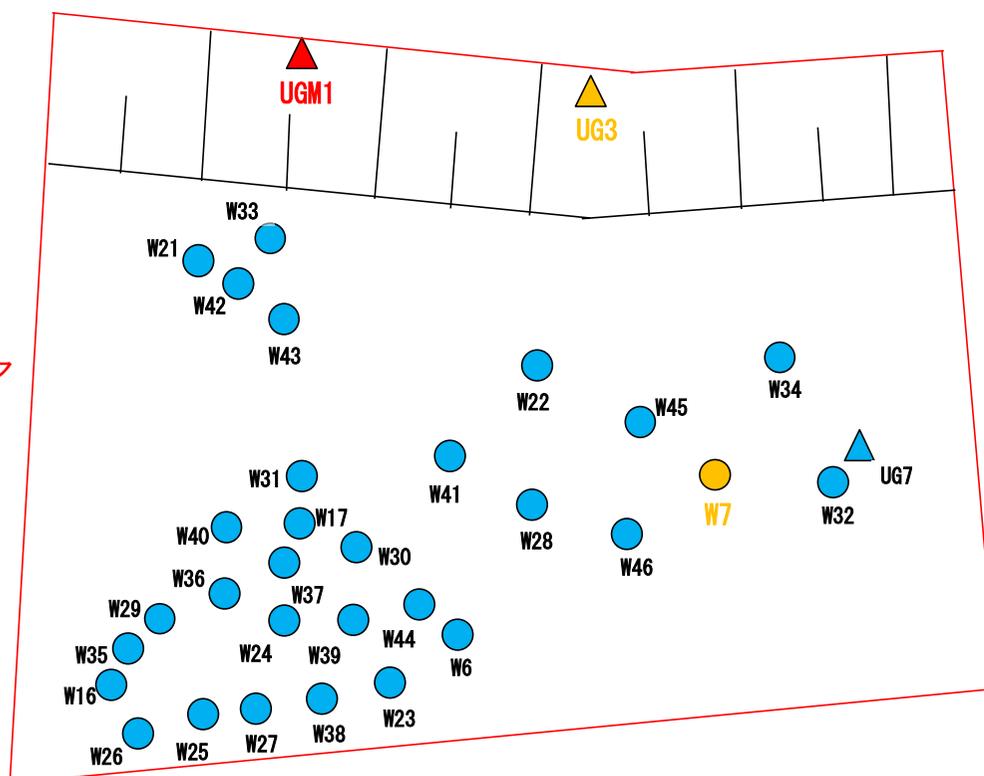
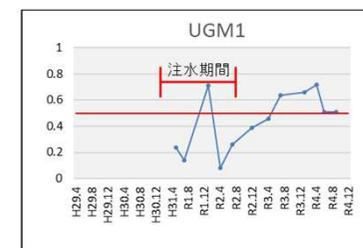
廃棄物残置エリア

目的： 廃棄物残置エリアにおいて廃棄物層及び上部帯水層（遮水壁外第2帯水層に該当）の地下水の状況を確認する

測定地点： 廃棄物残置エリアにおいて、排水基準値超過又は排水基準値以内であるが高い値が確認されている **3地点** を選定

UGM1 (排水基準値超過)
UG3 (基準値内高値)
W7 (基準値内高値)

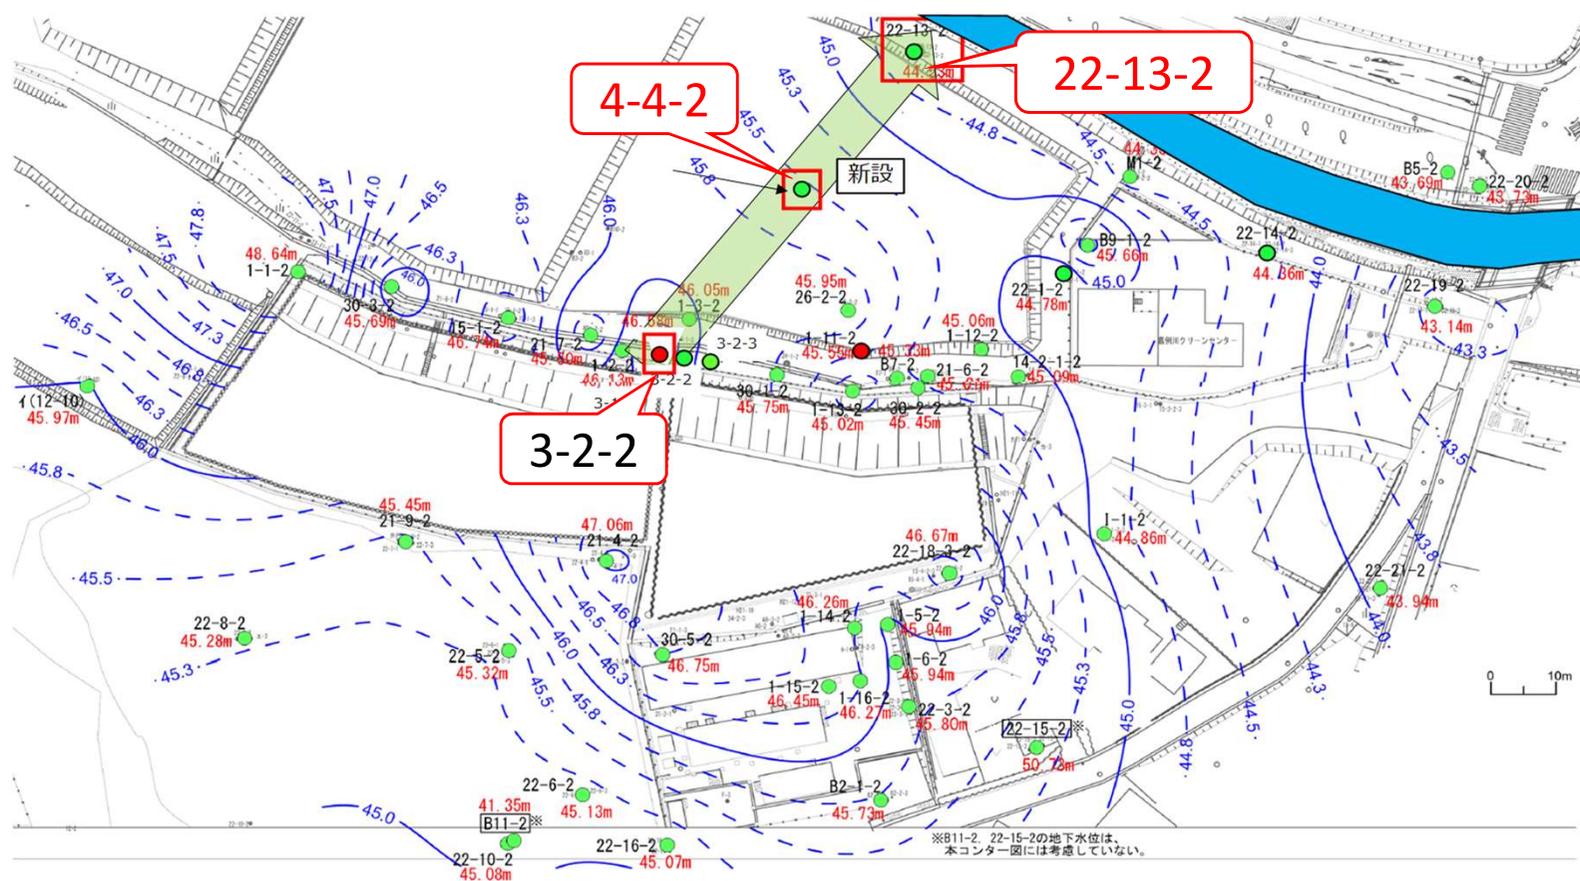
目的：事案地近傍の地下水の河川への影響の有無を確認する

測定地点：汚染が残留する遮水壁北側近傍の3-2-2（環境基準値を10倍超過）から河川近傍に至る経路上の2地点を選定

4-4-2※（中間点：環境基準適合 0.005 mg/L）

22-13-2（終点：環境基準適合 <0.005 mg/L）

※令和5年度以降モニタリング用井戸として令和4年11月に新設

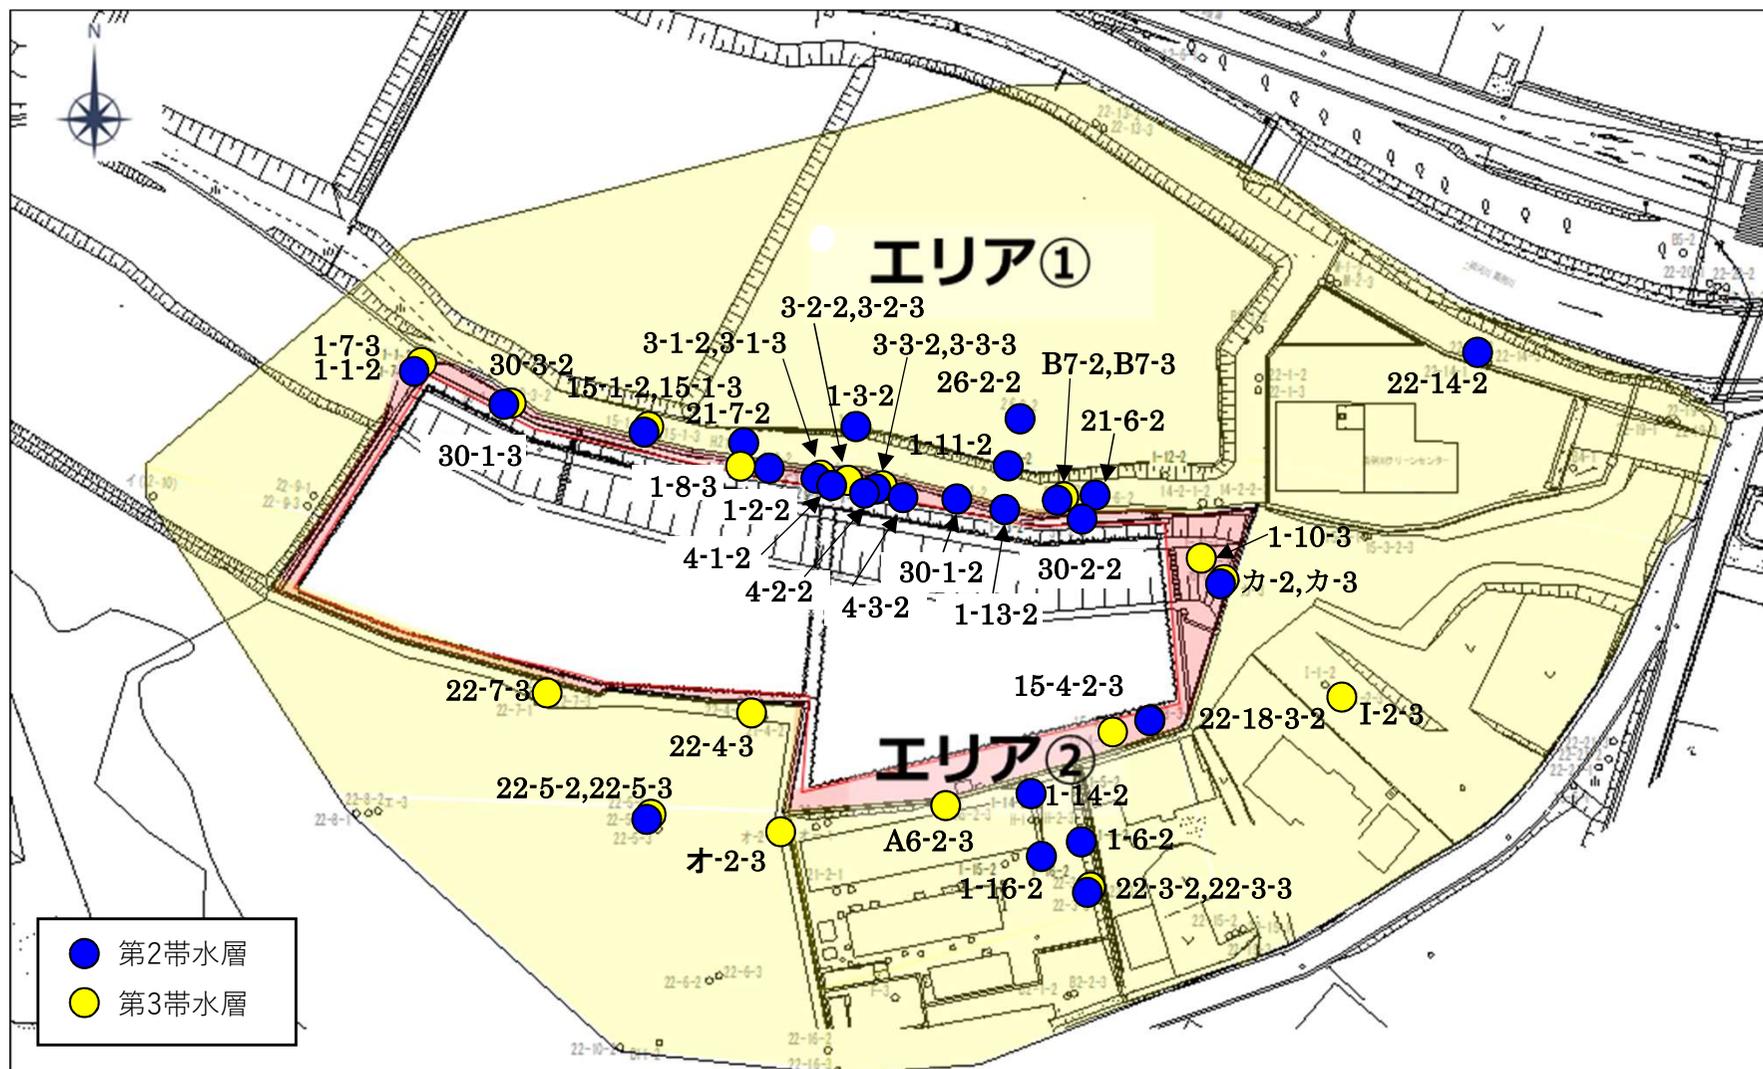
目的：事案地周辺地下水の状況を確認する

測定地点：後掲の**モニタリング終了の考え方**に基づき**45地点**を選定

第1帯水層：0地点、第2帯水層：27地点、第3帯水層：18地点
