第8回 桑名市五反田事案効果検証委員会

令和5年1月22日

廃棄物適正処理プロジェクトチーム

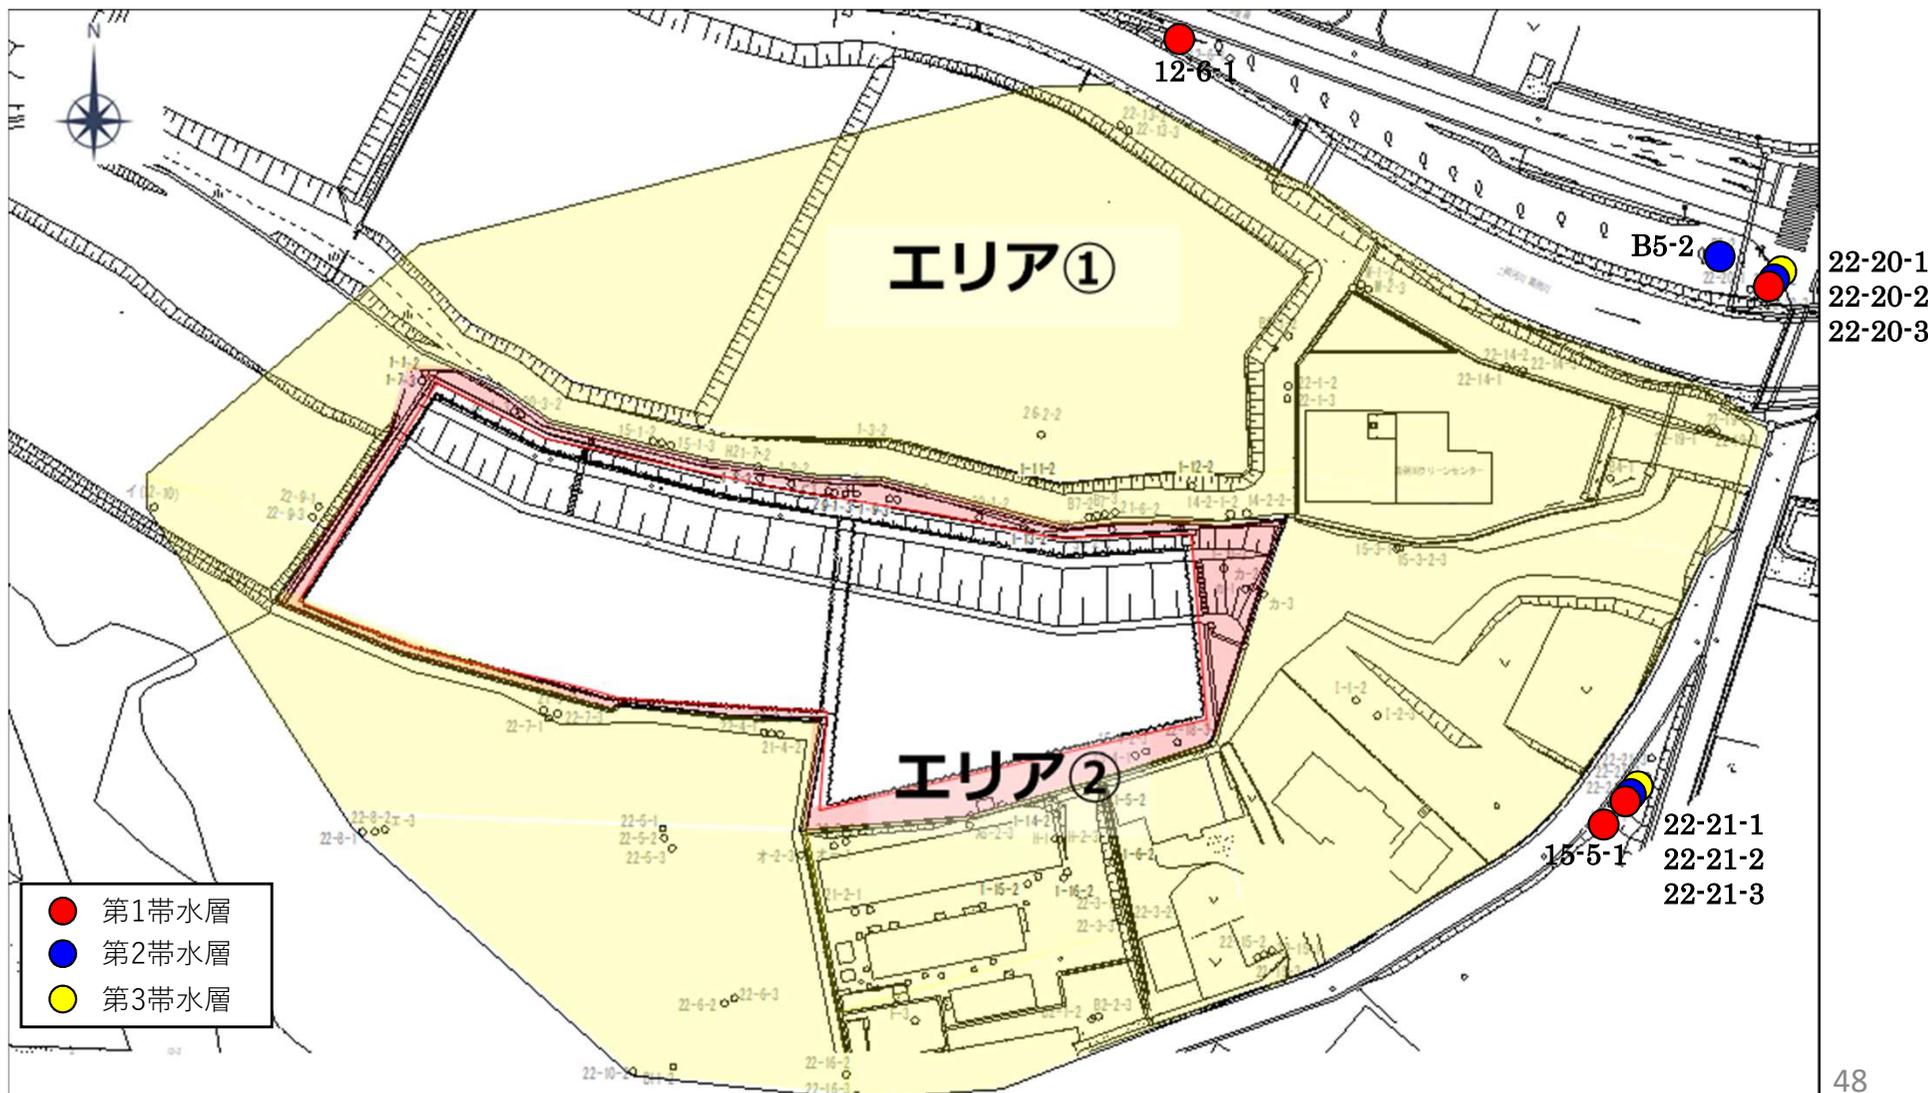
- ☞ 全ての井戸がエリア①及び②の範囲外に位置し、過年度から継続して環境基準に適合しているため、選定地点は無しとする
