四日市足見川メガソーラー事業に係る
環境影響評価事後調査報告書
(令和4年度)

令和5年 5月

四日市足見川メガソーラー合同会社

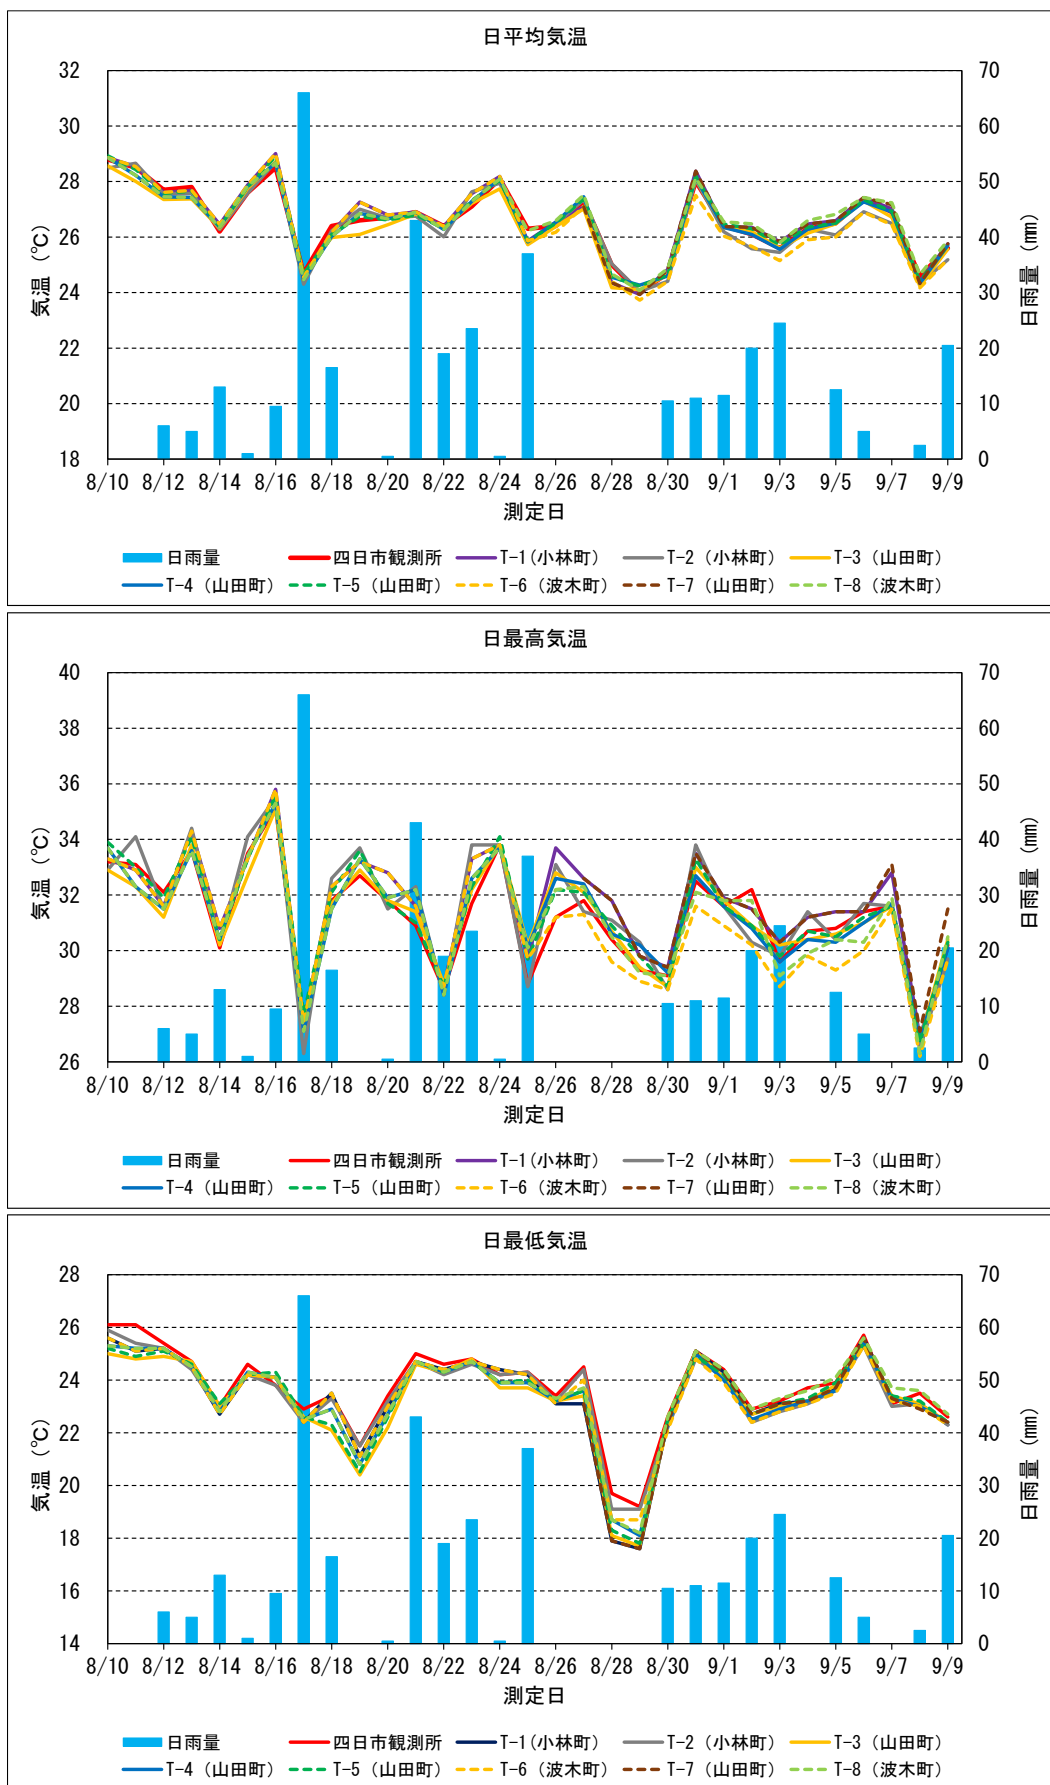
図 2-1-4 日平均・最高・最低気温及び日雨量（施設供用後）

この変化の要因について検証するため、施設供用後と工事着手前の日平均気温、日最高気温、日最低気温の平均値を比較すると、いずれの地点でも施設供用後は日平均気温と日最高気温が低下しており、特に日最高気温では 1.3～2.0℃（四日市観測所を除く）の範囲で低下がみられました。また、調査期間中に日雨量で 1mm 以上の降雨があった日数を調べると、施設供用後では 22 日（31 日中）であり、工事着手前の 11 日（31 日中）よりも大幅に増えていました。これらのことを合わせて考えると、今回の施設供用後の調査では、調査期間中に雨天の日が多かったため、最高気温の上昇が抑えられ、もともと気温の低かった T-3 及び T-7 との差が縮まり、全体的に類似した気温の推移になったものと考えられます。

以上のことから、工事着手前との単純な比較はできませんが、調査期間中の気温変化の傾向を追ってみると、概ね四日市観測所と一致した動きを示しており、そこから逸脱するような特異な変化はみられません。したがって、降雨の影響によって全体的に気温が低い水準にあったことのほかには、気温変化に大きな変化は生じていないものと考えられます。
