第8期管理型最終処分場建設事業に係る  
事後調査報告書

—令和4年度 第2期・工事中1年目—

令和5年5月

三重中央開発株式会社

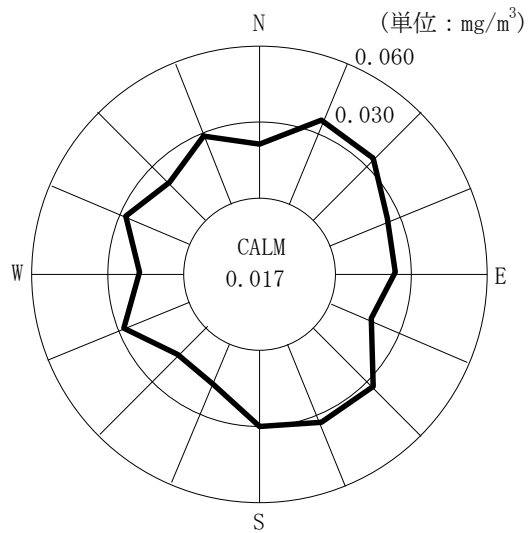
図3-1-3(1) 浮遊粒子状物質の風向別平均濃度分布<第2期工事> (A-1: 事業実施区域近傍)

A-1 (事業実施区域近傍) において、1時間値の最大値は0.075mg/m<sup>3</sup>、日平均値の最大値は0.035mg/m<sup>3</sup>、1時間値の平均値は0.021mg/m<sup>3</sup>であった。
