# みえ森と緑の県民税 災害に強い森林づくり推進事業 効果検証にかかる 調査・研究事業の結果(第2期)

令和6年3月 三重県林業研究所

「みえ森と緑の県民税」を活用して実施している災害に強い森林づくり推進事業（災害緩衝林整備事業）では、事業効果を検証するための調査・研究を行っています。本冊子では第2期〔平成31年（2019年）4月～令和6年（2024年）3月〕に行った調査・研究の結果を紹介します。

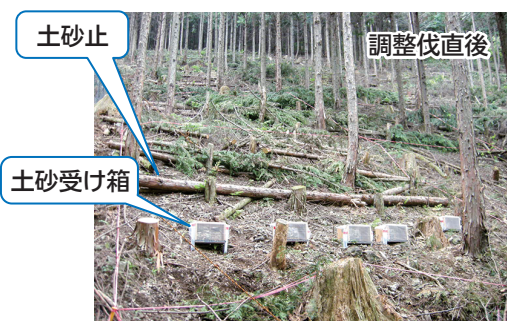
調整伐直後

試験地(大台ヒノキ林)の状況

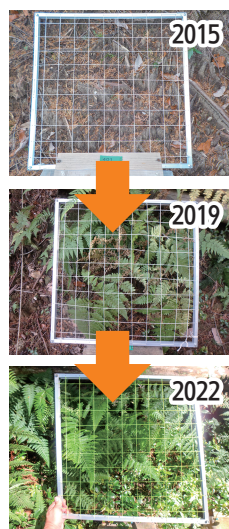
林床被覆の変化  
(白山ヒノキ林の例)

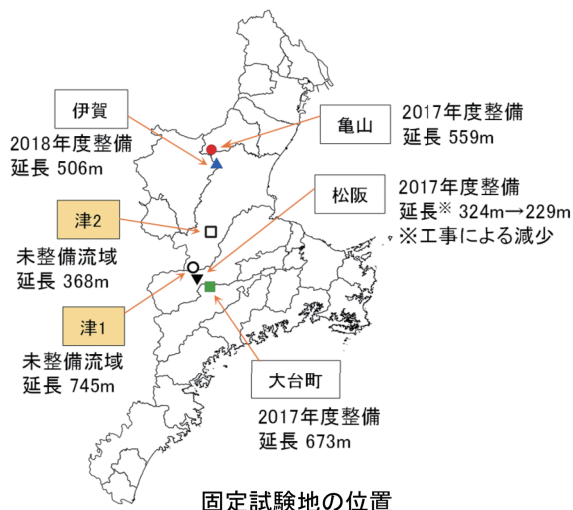
## ●溪流部の試験地における危険木量の経年変化

固定試験地における追跡調査でも、調査を行った5年間に危険木量はほとんど変化しませんでした。

多点調査、追跡調査の結果より、5～6年程度は除去効果が維持されており、著しい台風被害などを受けなければ、今後も長期間にわたって除去効果は持続すると推察されました。

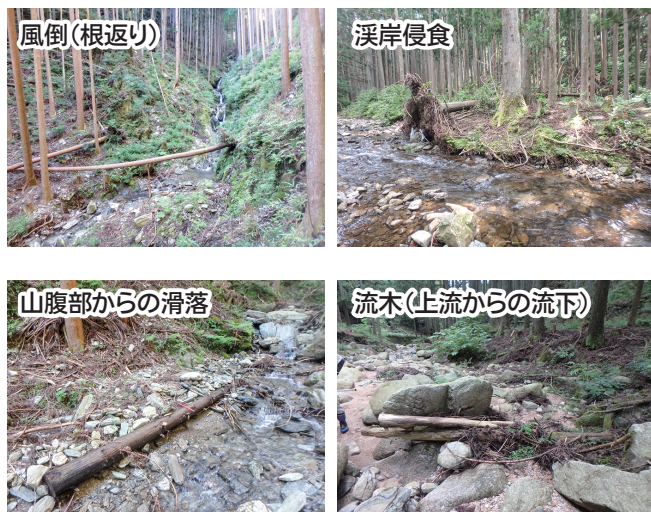
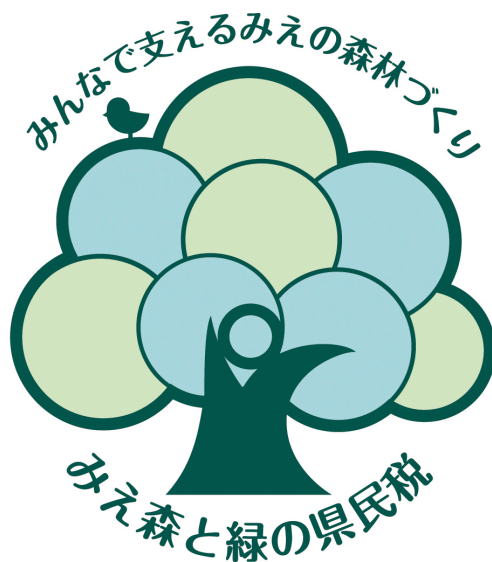
## ●再発生していた全危険木(67カ所、285.8m³)の発生要因の割合

多点調査で確認された全危険木の発生要因のうち、強風に起因する立木の風倒(根返り、幹折れ)、溪岸侵食の割合が大半を占めており、これらの発生を抑えることで危険木を大幅に減らせる可能性があります。そのため、溪流部周辺の調整伐では、以下の立木を可能な限り選木し、伐採することが重要です。

主要な発生要因

- 周辺の立木よりも形状比※が高い立木 ※P7 健全度の説明を参照
- 根系発達が弱いと考えられる立木 (周辺の立木よりも胸高直径が小さいものは根系発達が弱いことが多い)
- 溪岸侵食を受ける危険性の高い立木
