木曽岬干拓地整備事業(第 2 期)

環境影響評価事後調査報告書

(調査期間:令和 7 年 4 月～令和 7 年 10 月)

令和7年 11 月

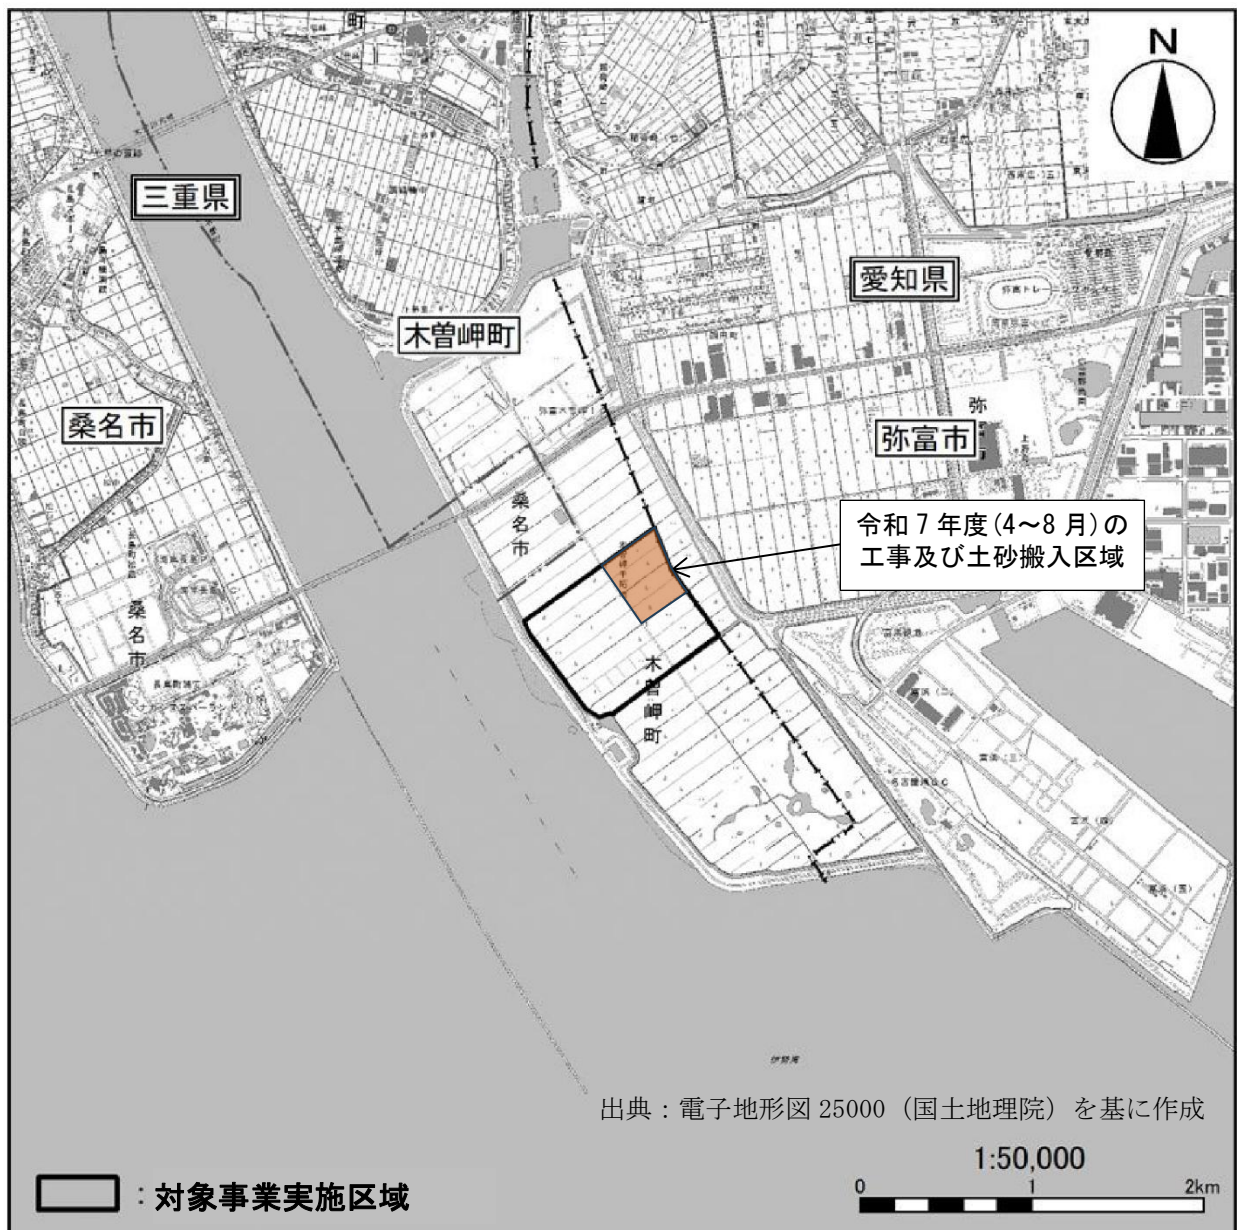
図4.1-1 令和7年度(4月～8月)における工事及び土砂搬入区域

令和7年度(4月～8月)は、図4.1-1に示す範囲において工事及び土砂搬入を行った。

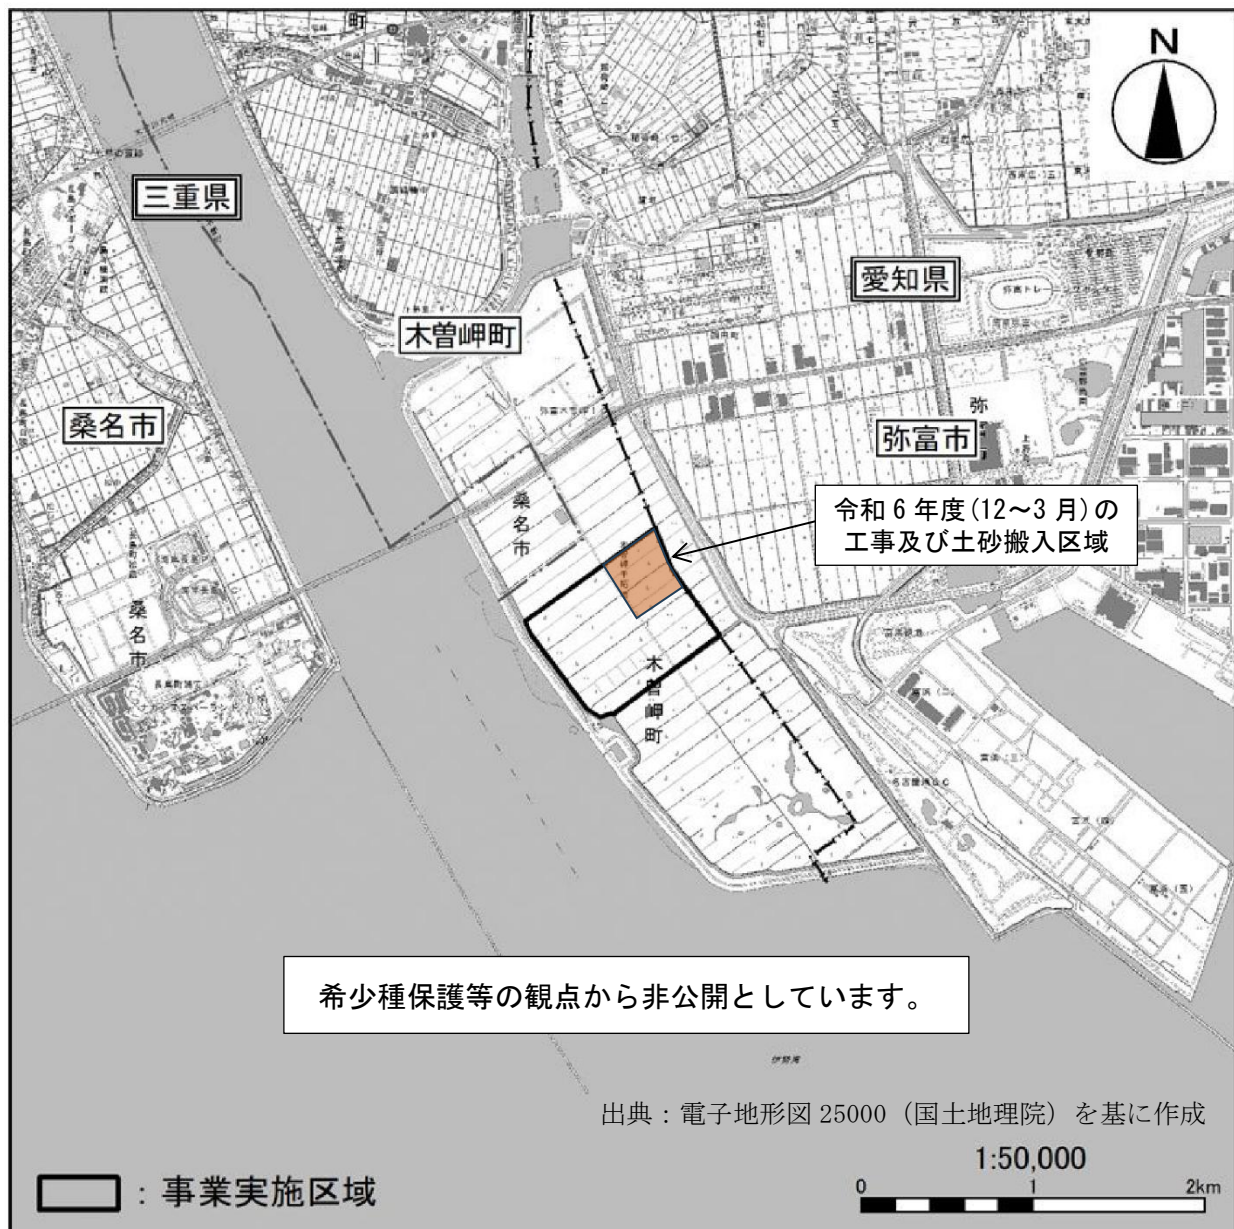
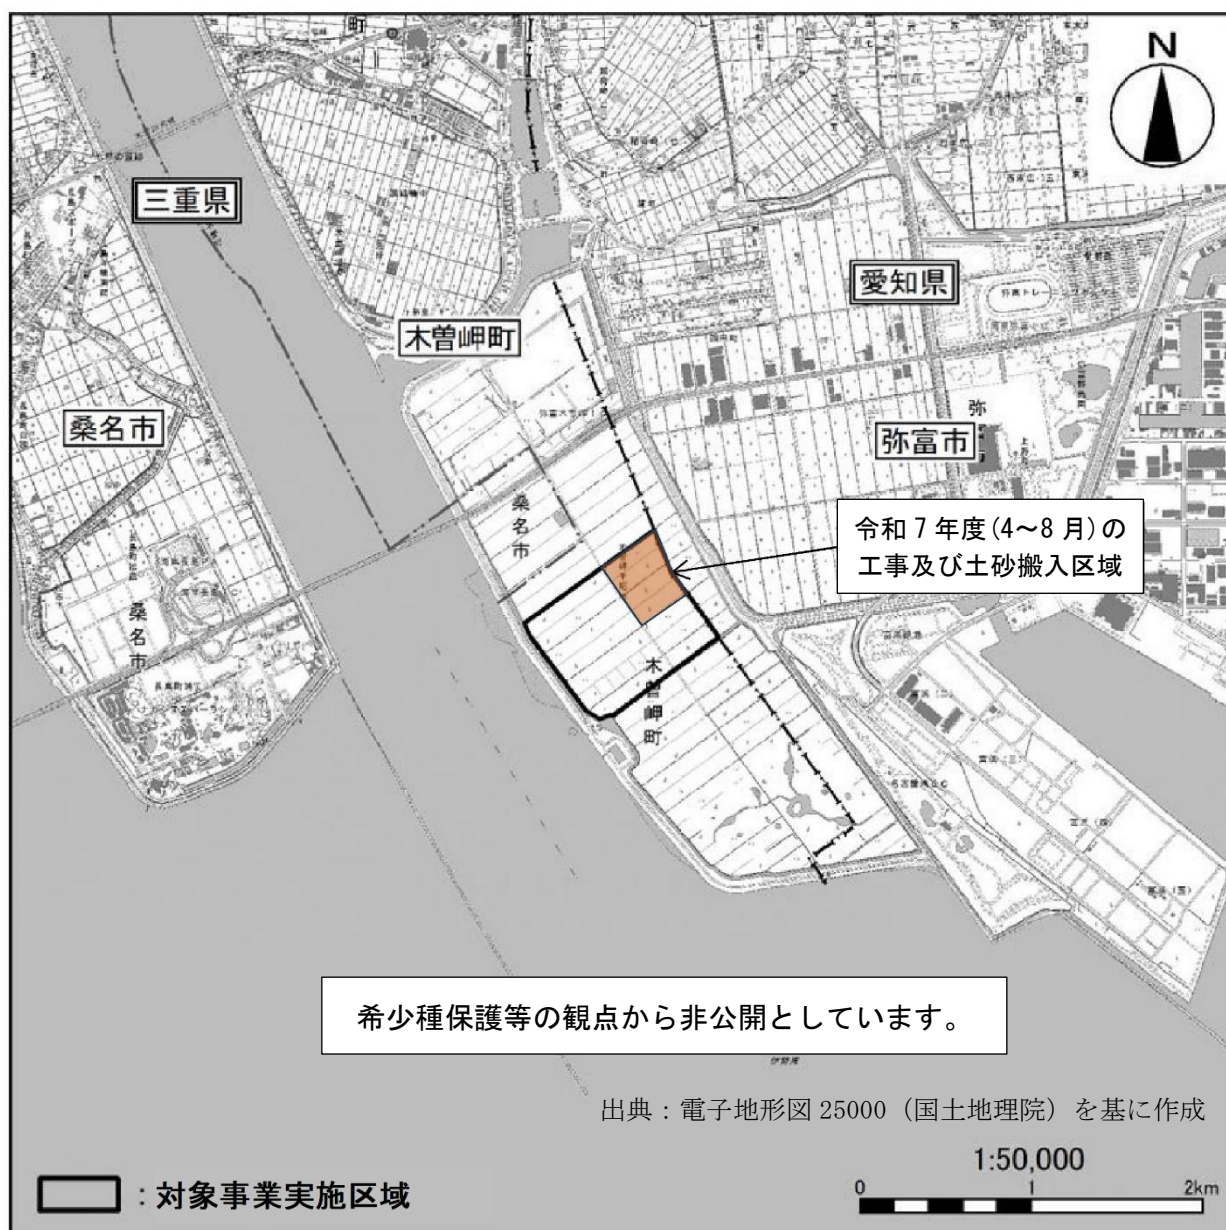
チュウヒは、木曽岬干拓地で飛翔(探餌飛翔・ハンティング、他のチュウヒや他種への攻撃等)が確認された。また、ねぐらや餌場として利用している状況が観察された。

チュウヒの確認状況(注目行動)を図 6.2-2、ねぐら入り・ねぐら立ちの位置を図 6.2-3、オオタカの確認状況を図 6.2-4 に示す。

図 6.2-2(1/2) チュウヒの確認状況〔注目行動のみ〕（令和6年12月～令和7年3月）

図 6.2-2 (2/2) チュウヒの確認状況〔注目行動のみ〕（令和 7 年 4 月～8 月）

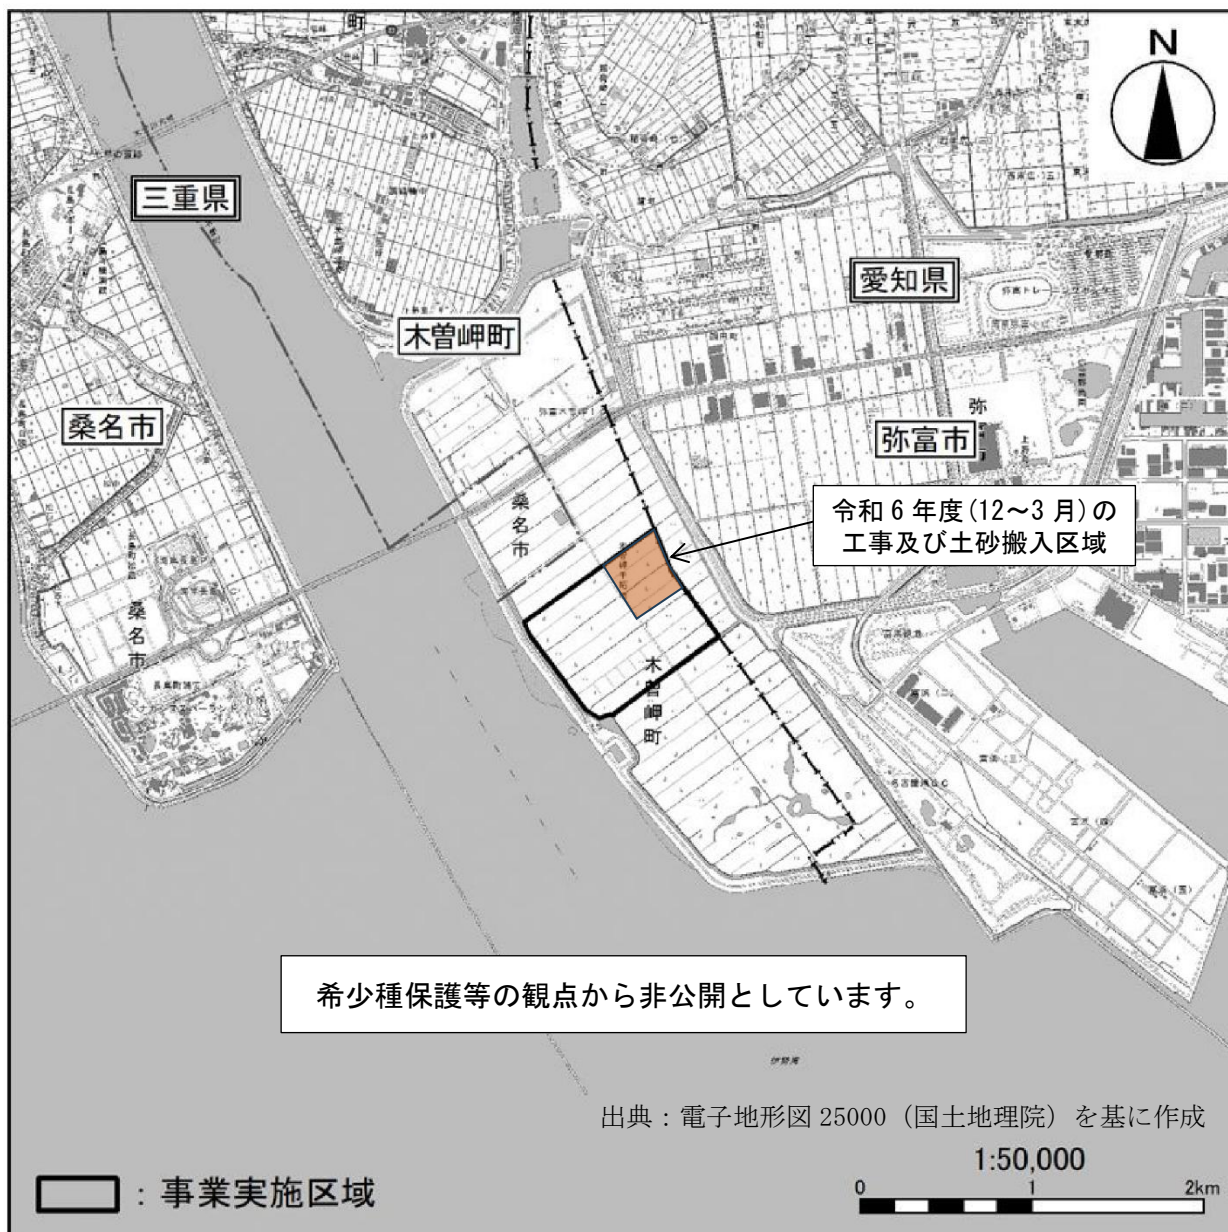
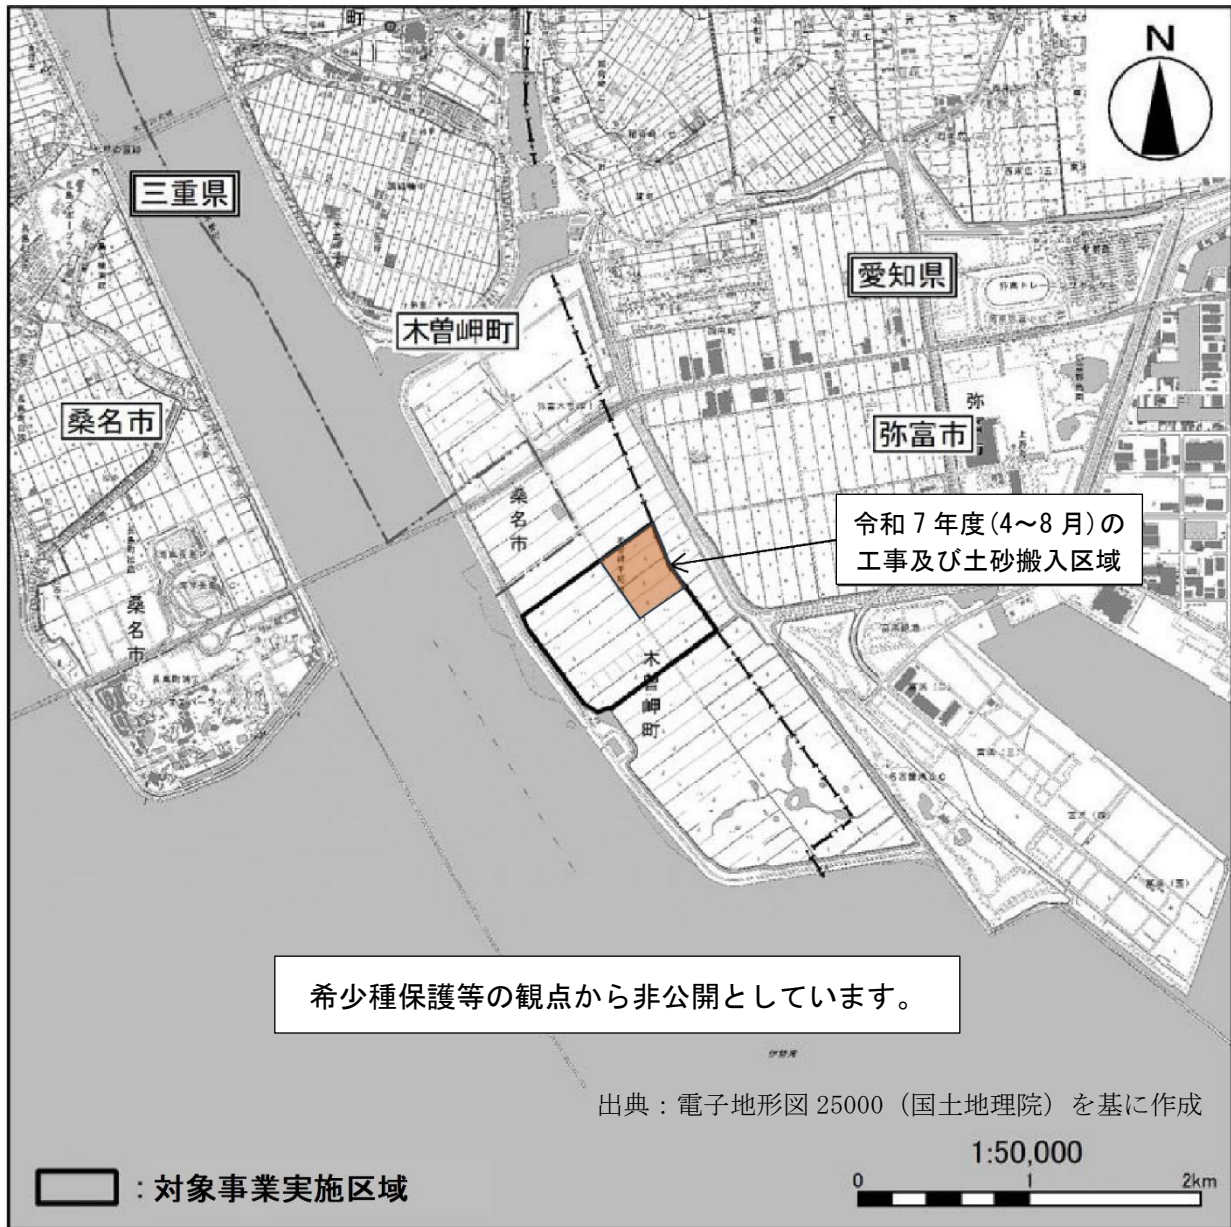
オオタカは、令和 6 年 12 月に他種への攻撃やハンティングが確認されたが、その後は飛翔のみで確認例数もわずかであった。

図 6.2-4(1/2) オオタカの確認状況（令和6年12月～令和7年3月）

図 6.2-4(2/2) オオタカの確認状況（令和7年4月～8月）

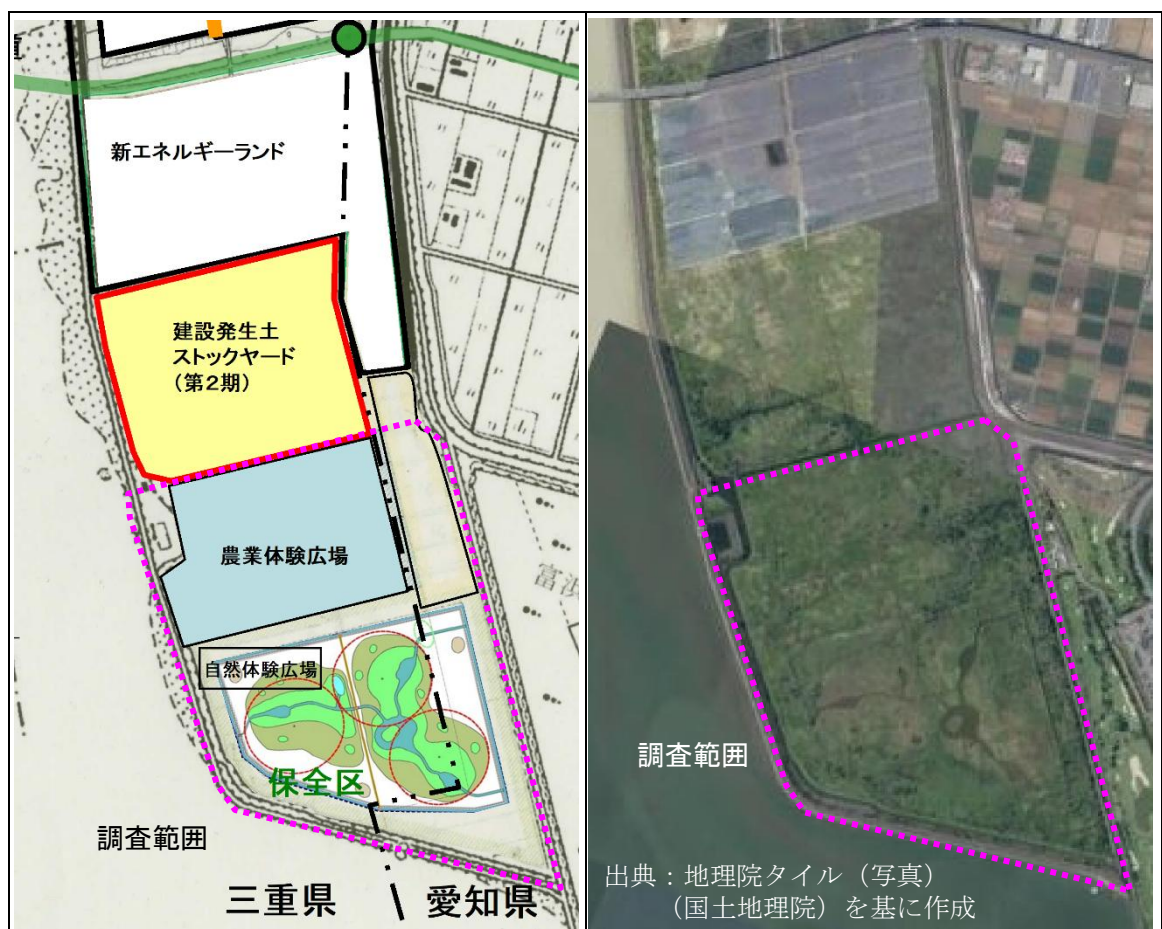
図 6.2-7 植生状況調査の調査範囲

調査は、木曽岬干拓地及びその周辺とし、具体的には「農業体験広場」(約 50.1ha)、「保全区」(約 60.0ha)及びそれを取り囲む水路までとした。

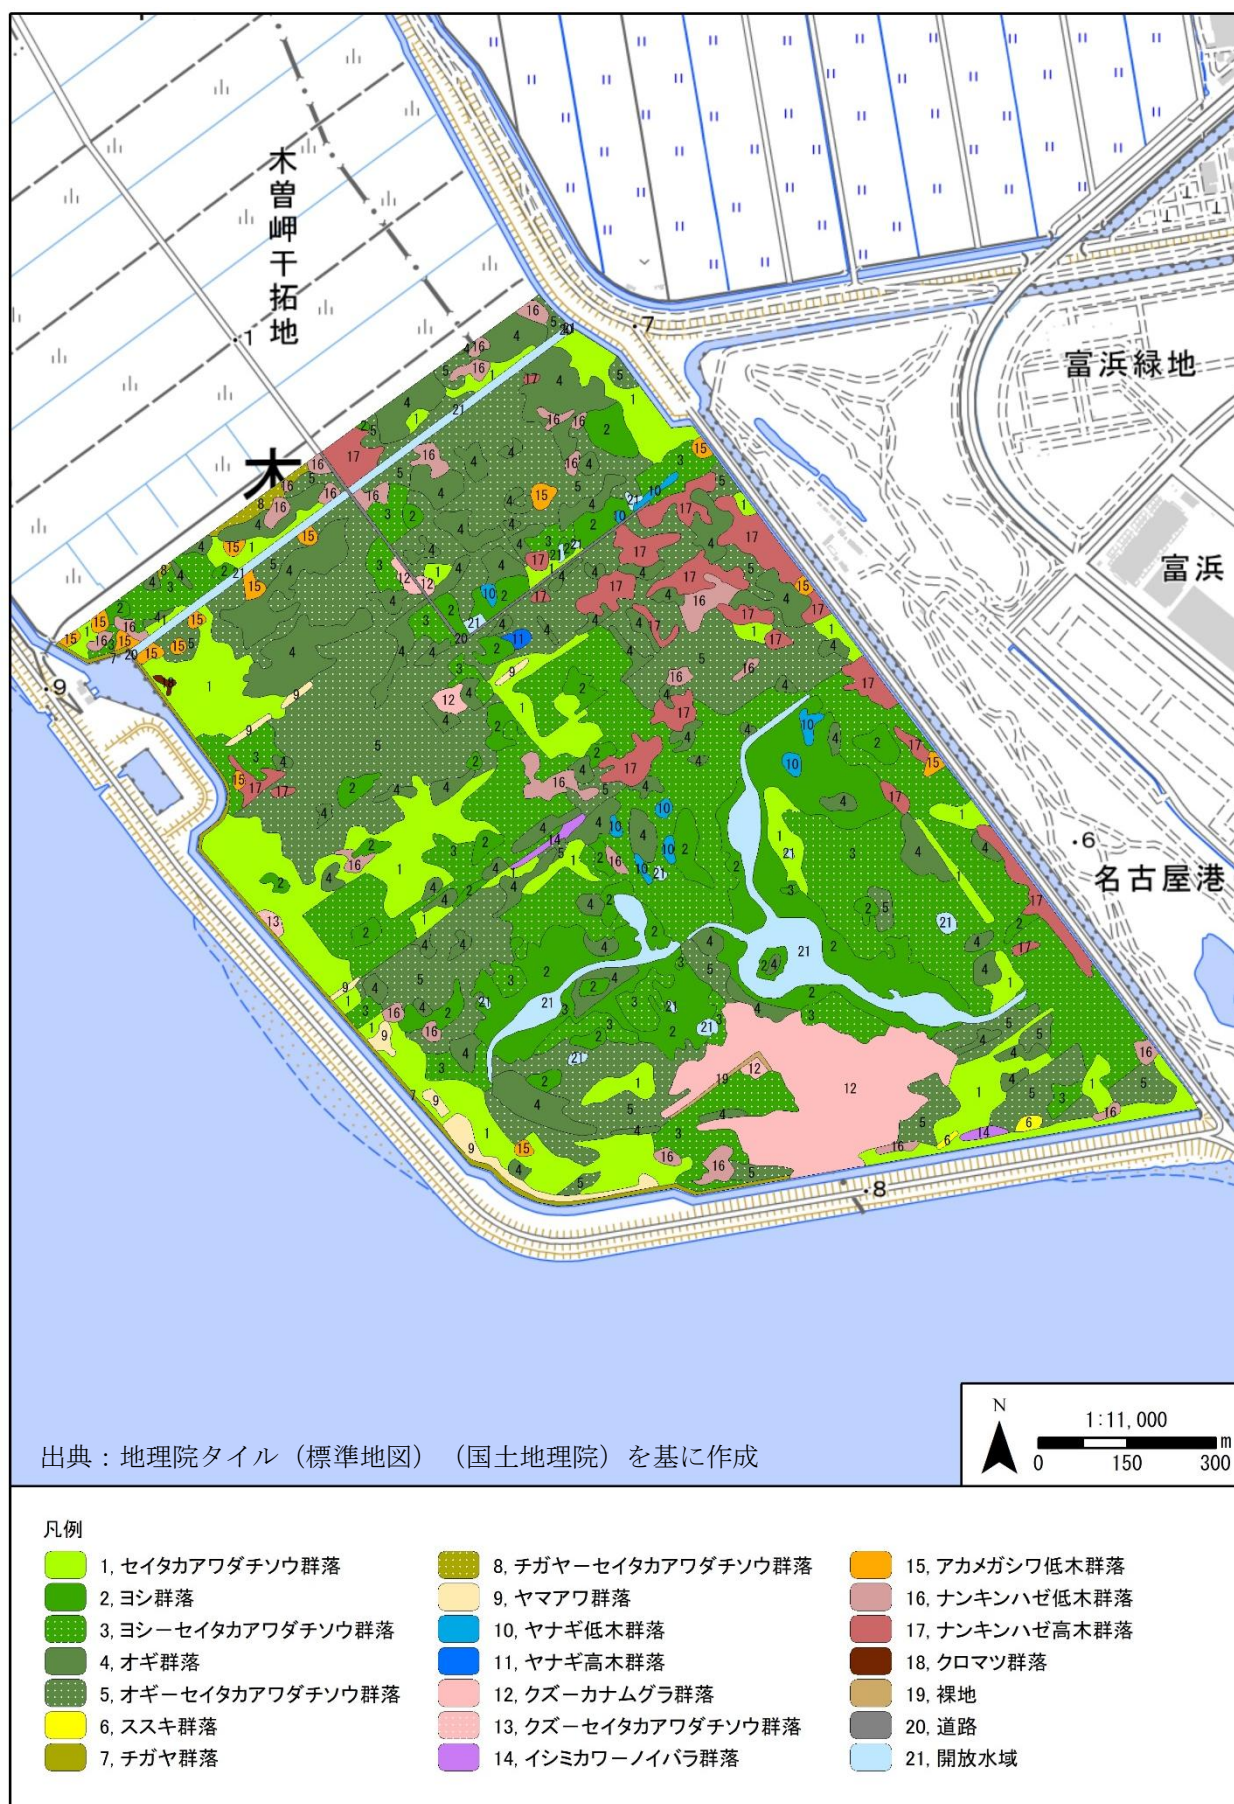
図 6.2-9 植生状況調査結果(相観植生図)

ドローンによる空中写真撮影及び現地踏査により、計 19 群落(道路・開放水域を除く)が確認された(表 6.2-6 参照)。主な植生の分布状況は以下のとおりである。植生図は図 6.2-9 に、その凡例は表 6.2-7 に示す。

- ・ **ヨシ**：ヨシ群落は調査範囲全体の約 11%を占めるが、ヨシーセイタカアワダチソウ群落と合わせると約 32%となり、調査範囲の約 3 割にヨシが分布していると考えられる。ヨシ群落は、保全区の開放水面の水際を中心に分布する。
- ・ **オギ**：オギ群落は調査範囲全体の約 12%を占めるが、オギーセイタカアワダチソウ群落と合わせると約 35%となる、調査範囲の約 3 割にオギが分布していると考えられる。オギ群落は、調査範囲の北側を中心に広く分布する。
- ・ **セイタカアワダチソウ**：セイタカアワダチソウ群落は、調査範囲全体の約 13%を占めるが、オギーセイタカアワダチソウ群落、ヨシーセイタカアワダチソウ群落と合わせると、約 6 割にセイタカアワダチソウが分布していると考えられる。セイタカアワダチソウ群落は、調査範囲の外周(堤防道路)に近い場所を中心に分布している。
- ・ **高木林**：ヤナギ群落、ナンキンハゼ群落、クロマツ群落の 3 群落が該当する。このうち、面積が最も広いのはナンキンハゼ群落の 4.3%であり、低木群落を含めると、ナンキンハゼは 6.6ha の面積で分布していると考えられる。ヤナギ群落は 0.07%、クロマツ群落は 0.03%、小面積で分布する。
- ・ **低木林**：ヤナギ群落、アカメガシワ群落、ナンキンハゼ群落の 3 群落が該当する。これらは中高木の樹種であり、将来的に高木林になると考えられる。
