令和 7 年度  
木曽岬干拓地整備事業(第 2 期)  
環境影響評価事後調査報告書  
(調査期間:令和 7 年 12 月～令和 8 年 3 月)

三重県が実施している木曽岬干拓地整備事業(第2期)では、「木曽岬干拓地整備事業(第2期)環境影響評価書(令和6年5月)」(以下、「評価書」とする。)に示した事後調査計画に基づき、陸生動物及び生態系について、事後調査を行うこととしています。

本報告書は、令和7年度(令和7年12月～令和8年3月)に行った事後調査の結果をとりまとめたものです。

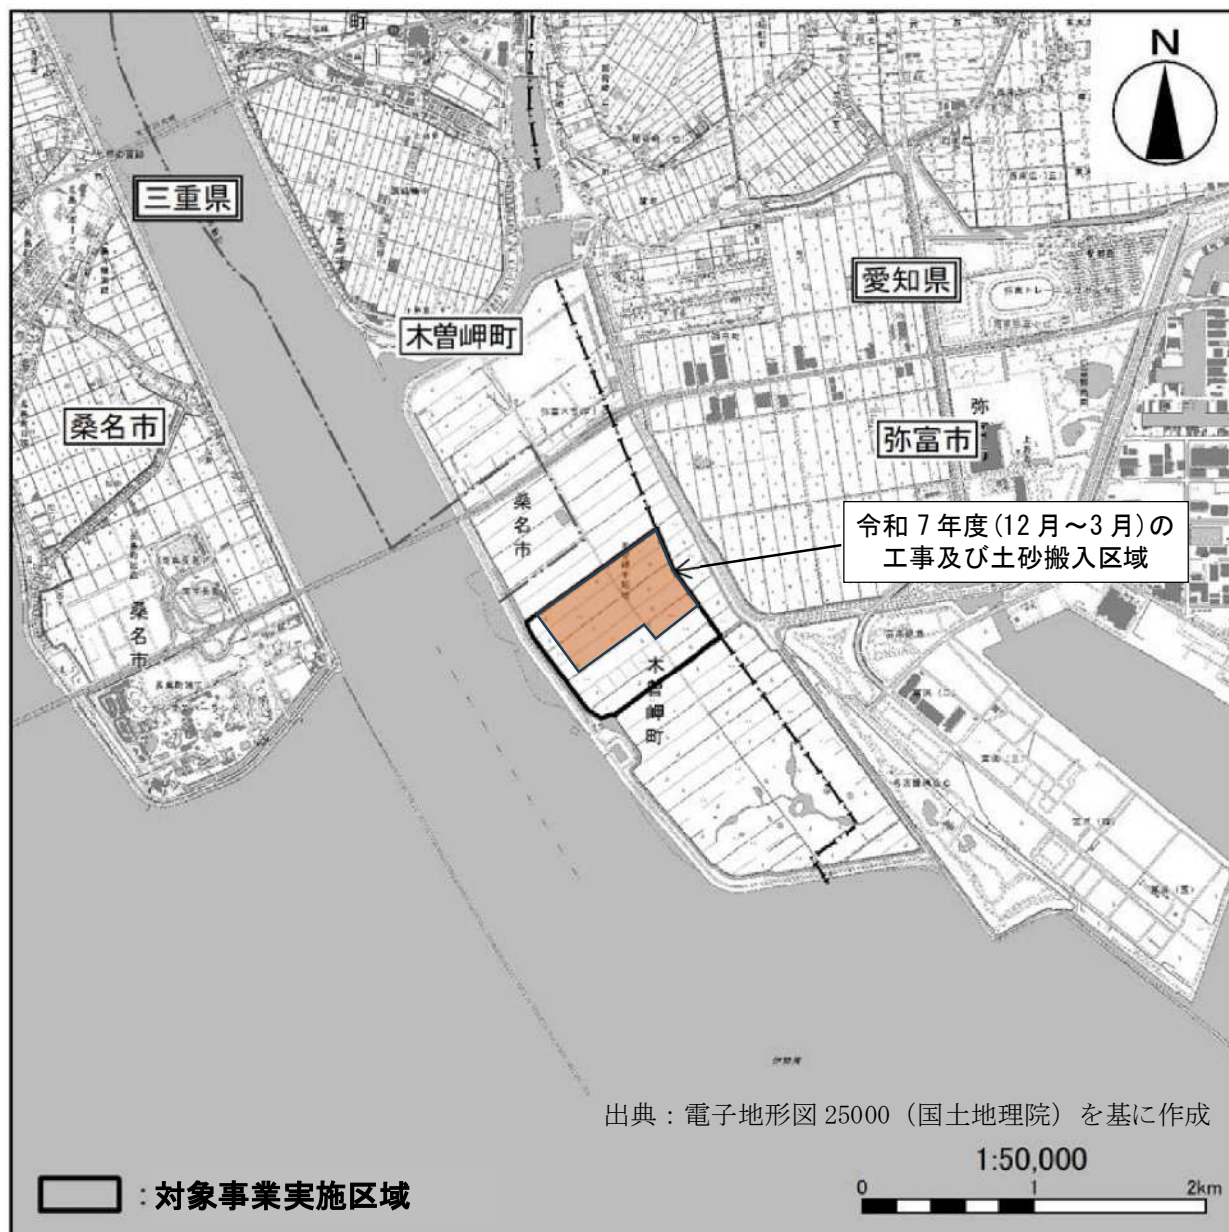
図 4-1 令和7年度(12月～3月)における工事及び土砂搬入区域

令和7年度(12月～3月)は、図4-1に示す範囲において工事及び土砂搬入を行った。

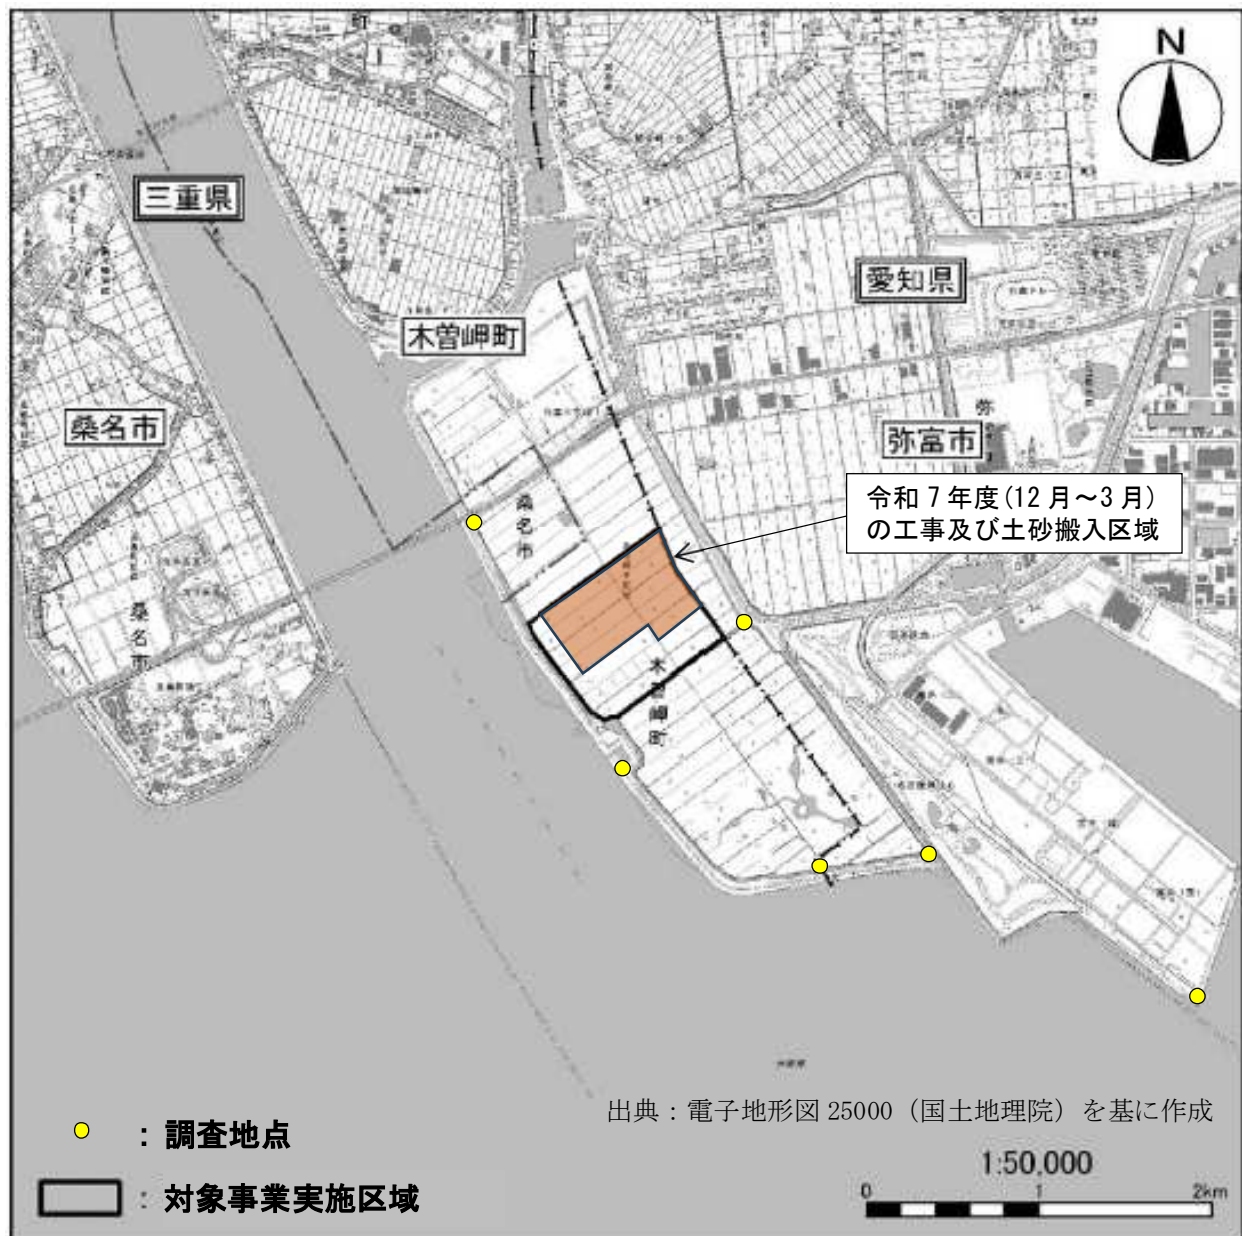
図 6-1 調査地点位置図（木曽岬干拓地及びその周辺）

調査地点は木曽岬干拓地の堤防上に5地点、干拓地外に1地点を設定した。調査地点を図6-1に示す。調査は、チュウヒ及びオオタカの出現状況に応じて、各日このうちの3地点で実施した。

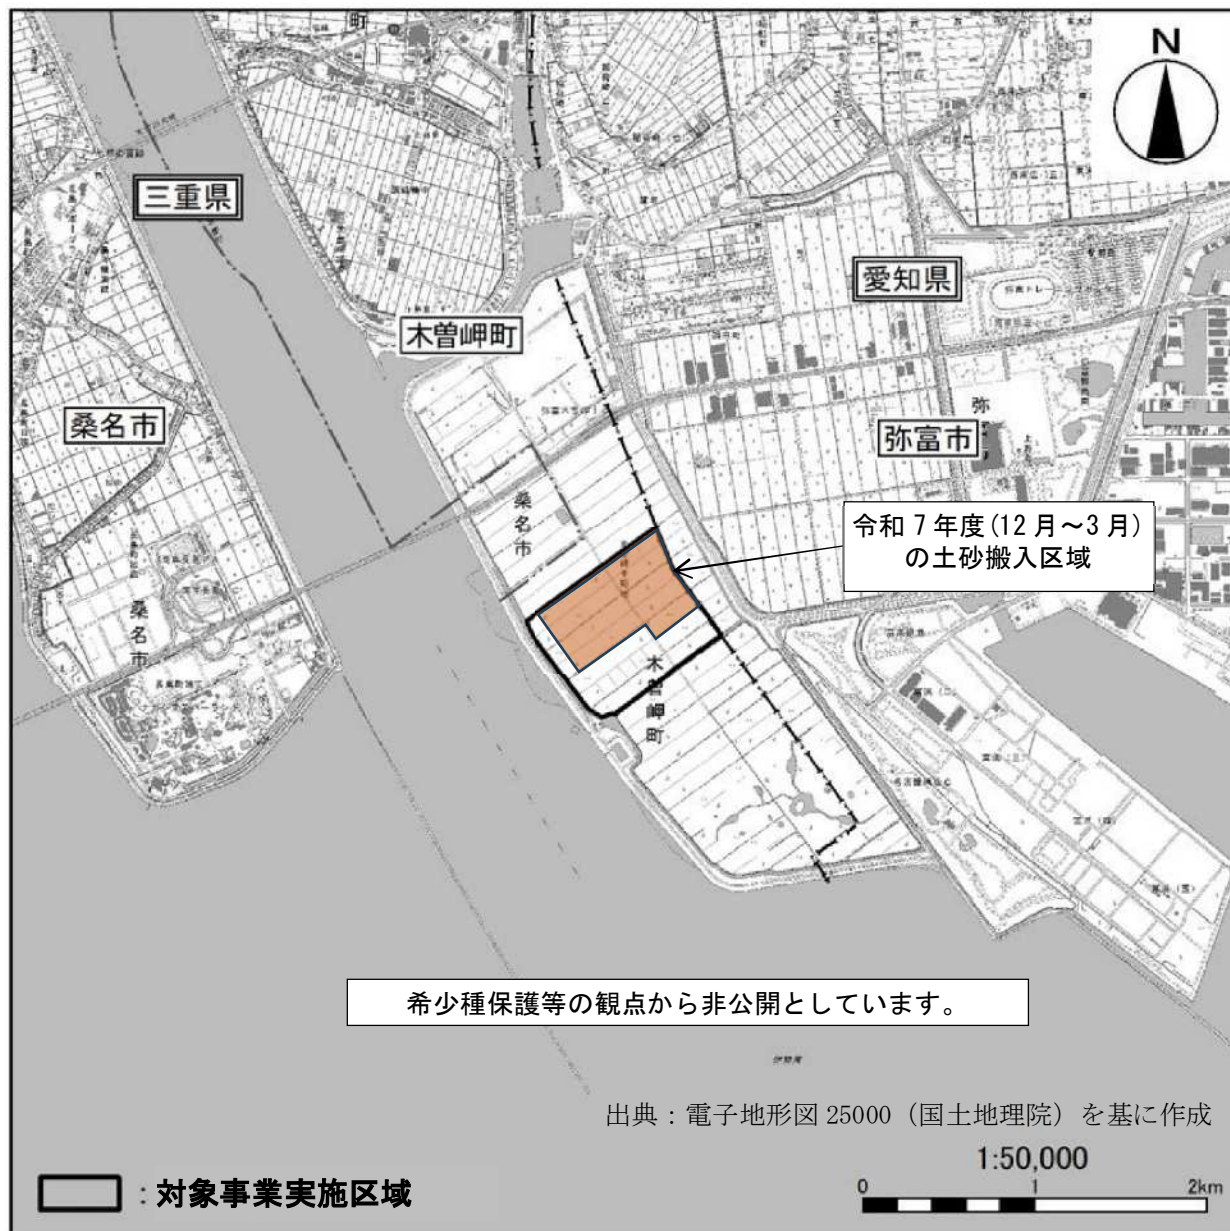
図 6-2 チュウヒの確認状況〔注目行動のみ〕（令和7年12月～令和8年3月）

チュウヒは、木曽岬干拓地で飛翔(探餌飛翔・ハンティング、他個体や他種への攻撃等)が確認された。また、ねぐらとして利用している状況が観察された。

チュウヒの確認状況(注目行動)を図 6-2、ねぐら入り・ねぐら立ちの位置を図 6-3、オオタカの確認状況を図 6-4 に示す。

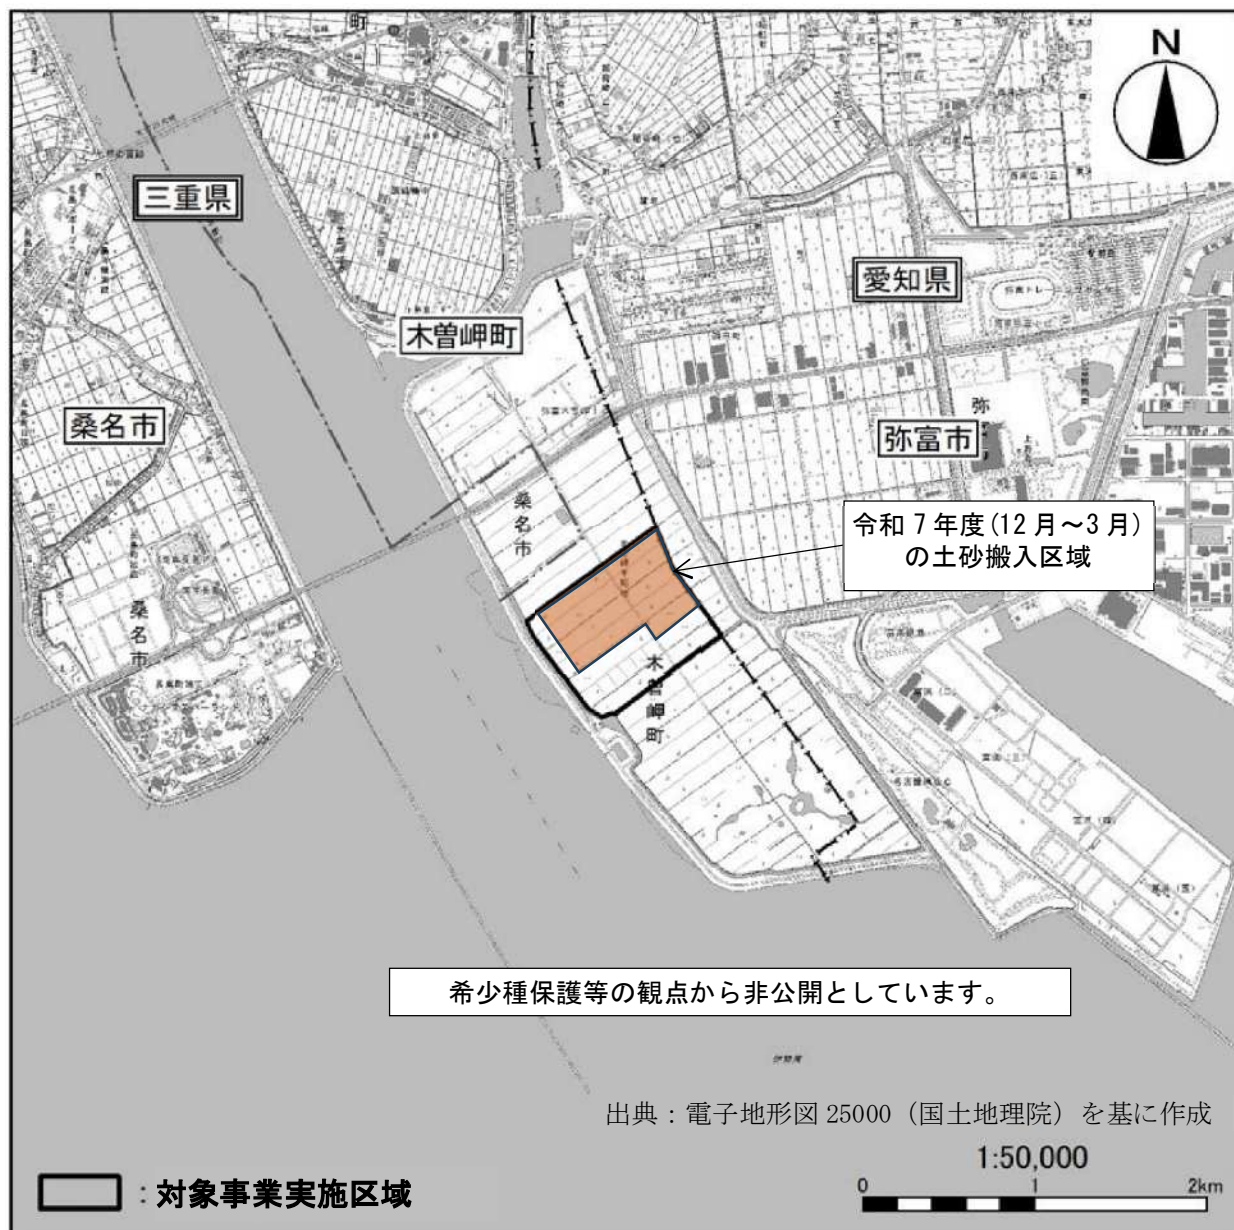
図 6-4 オオタカの確認状況（令和 7 年 12 月～令和 8 年 3 月）

オオタカは、他個体への攻撃やハンティングが確認されたが、その他の繁殖行動は確認されなかった。
