JR名松線被害箇所調査表

調査日2010年7月3日

協 力：三重大学 大学院 生物資源学研究科 教授 酒井俊典
三重大学 生物資源学部 非常勤講師 相澤泰造

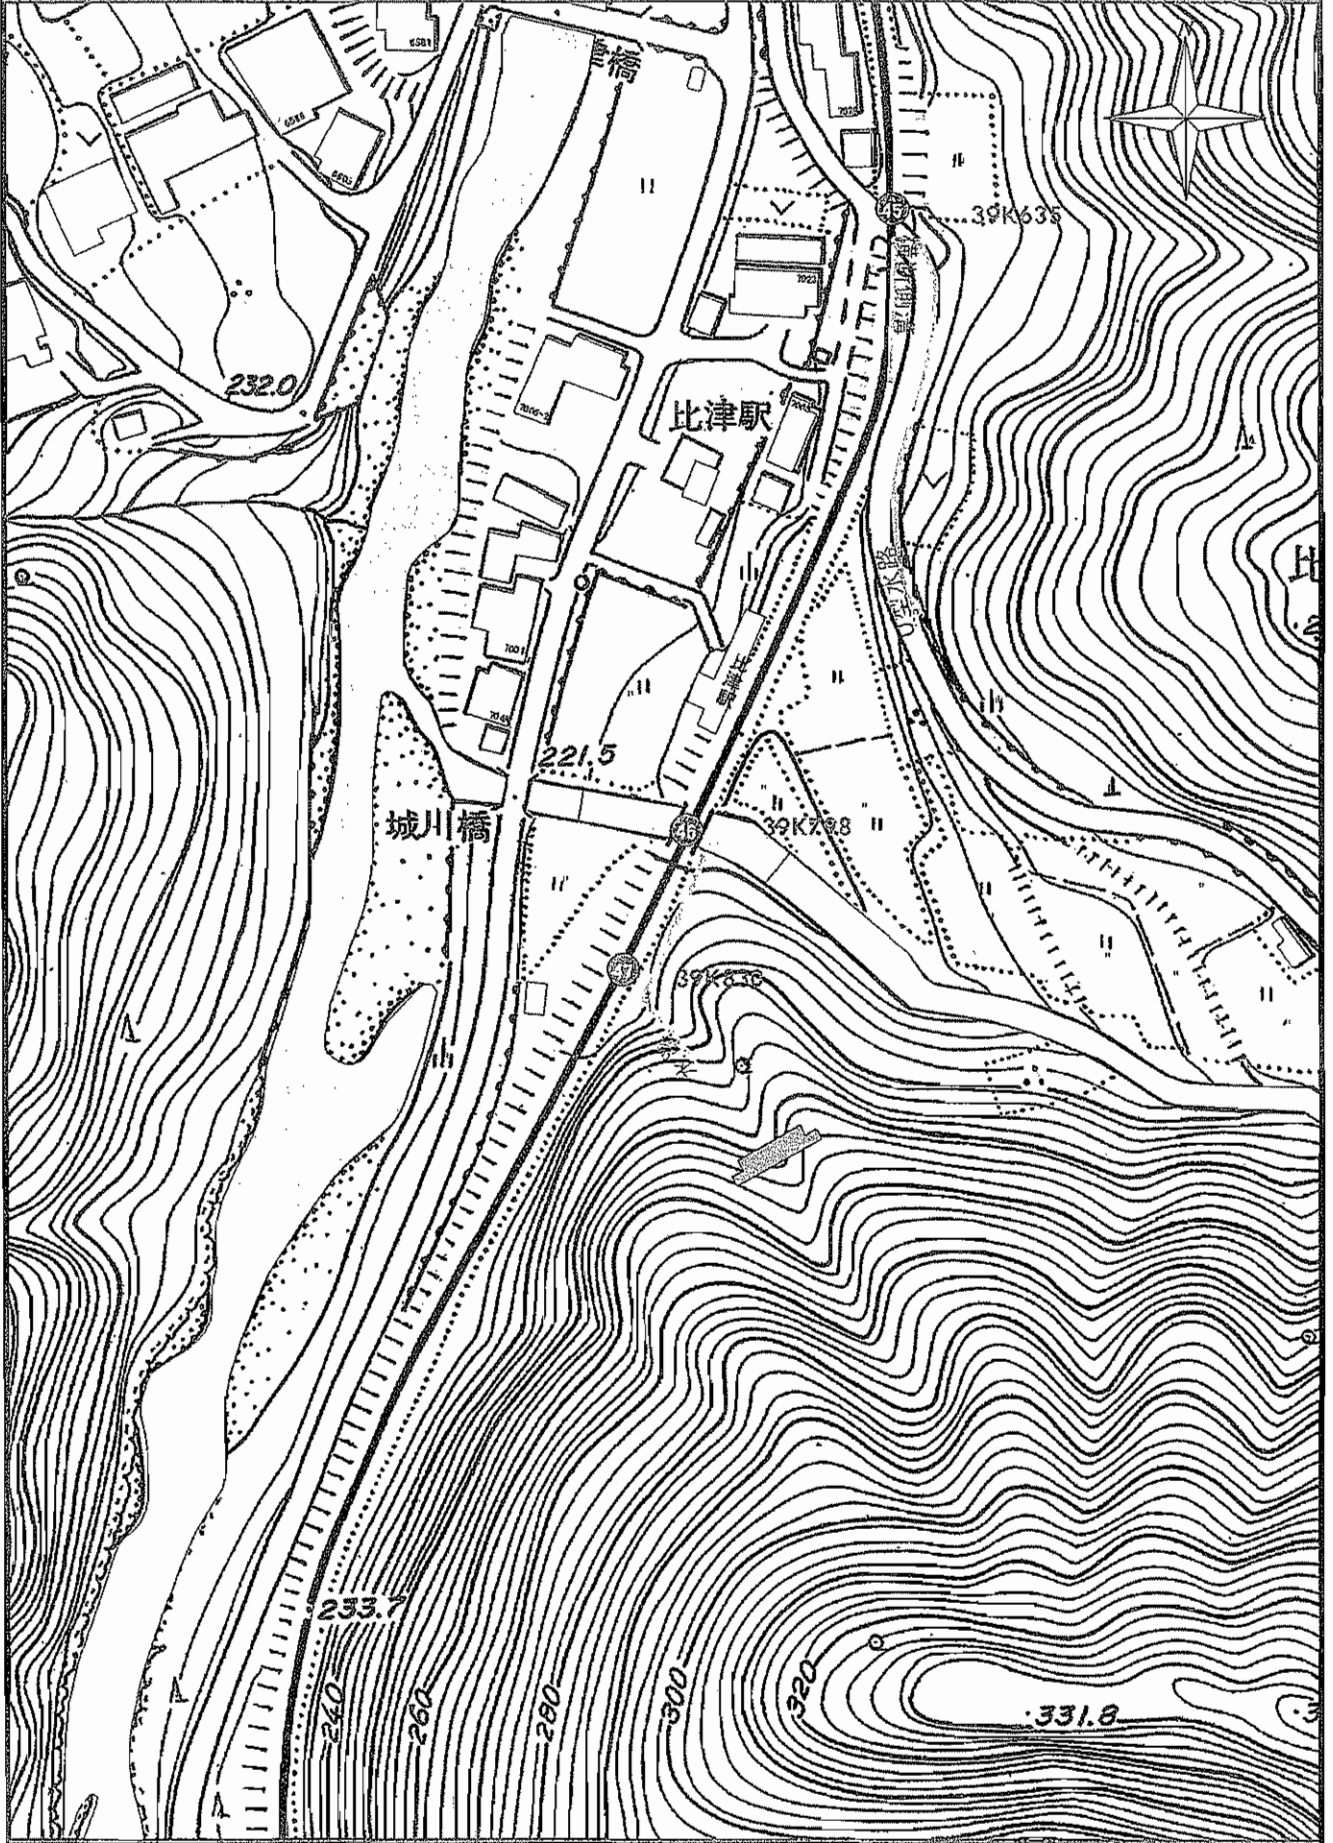
箇所番号	区 間		線路との位置		
No.46	39k798m付近		左		
被災要因	土砂流入（道路から）		土砂流入（溪流から）		盛土流失
	のり面崩壊		護岸洗掘		その他（ ）
対象土砂	土砂の性質	土砂	マサ	花崗岩	片麻状花崗岩
	基盤岩	花崗岩	片麻状花崗岩		その他（ ）
既設対策工他	なし				
コメント	踏切付近（No.45）において、道路側溝と線路横断水路の新設を行う必要がある。No.45の整備を行うことで対処可能と考えられる。				
必要対策工	流水路工	浚渫工	谷止工	山腹工	災害発生リスク (250mm)
	◎				大
写 真

橋梁下流路工

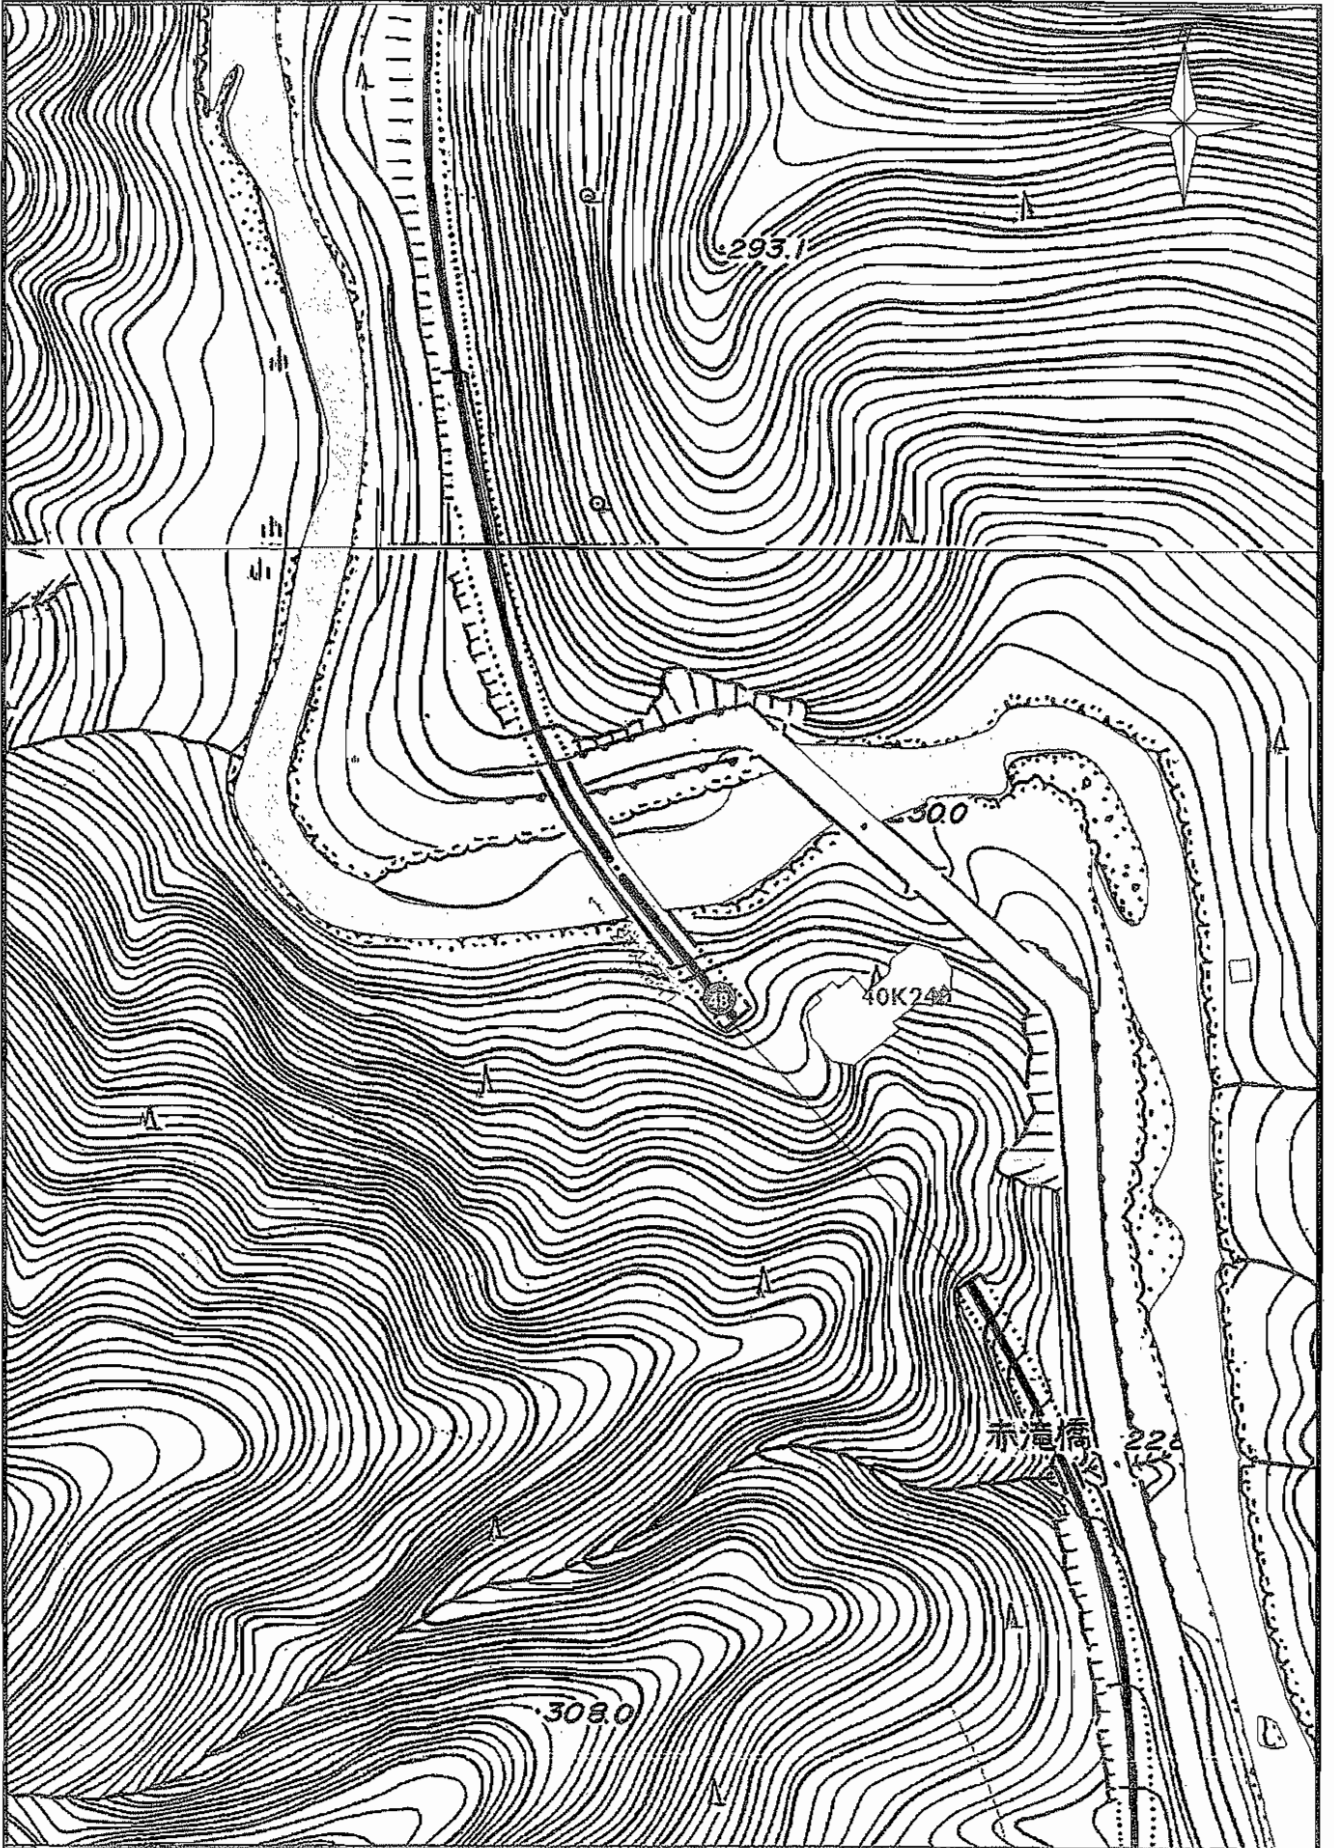
位置圖

箇所番号	区 間		線路との位置		
No.48	40k240m付近		右		
被災要因	土砂流入（道路から）		土砂流入（溪流から）		盛土流失
	のり面崩壊		護岸洗掘		その他（ ）
対象土砂	土砂の性質	土砂	マサ	花崗岩	片麻状花崗岩
	基盤岩	花崗岩	片麻状花崗岩		その他（ ）
既設対策工他	柵				
コメント	涸れ沢から供給された流出土砂が水路からあふれ線路に堆砂している。 涸れ沢出口からの水路と線路沿い水路の復旧拡幅が必要である。				
必要対策工	流水路工	浚渫工	谷止工	山腹工	災害発生リスク (250mm)
	◎				中

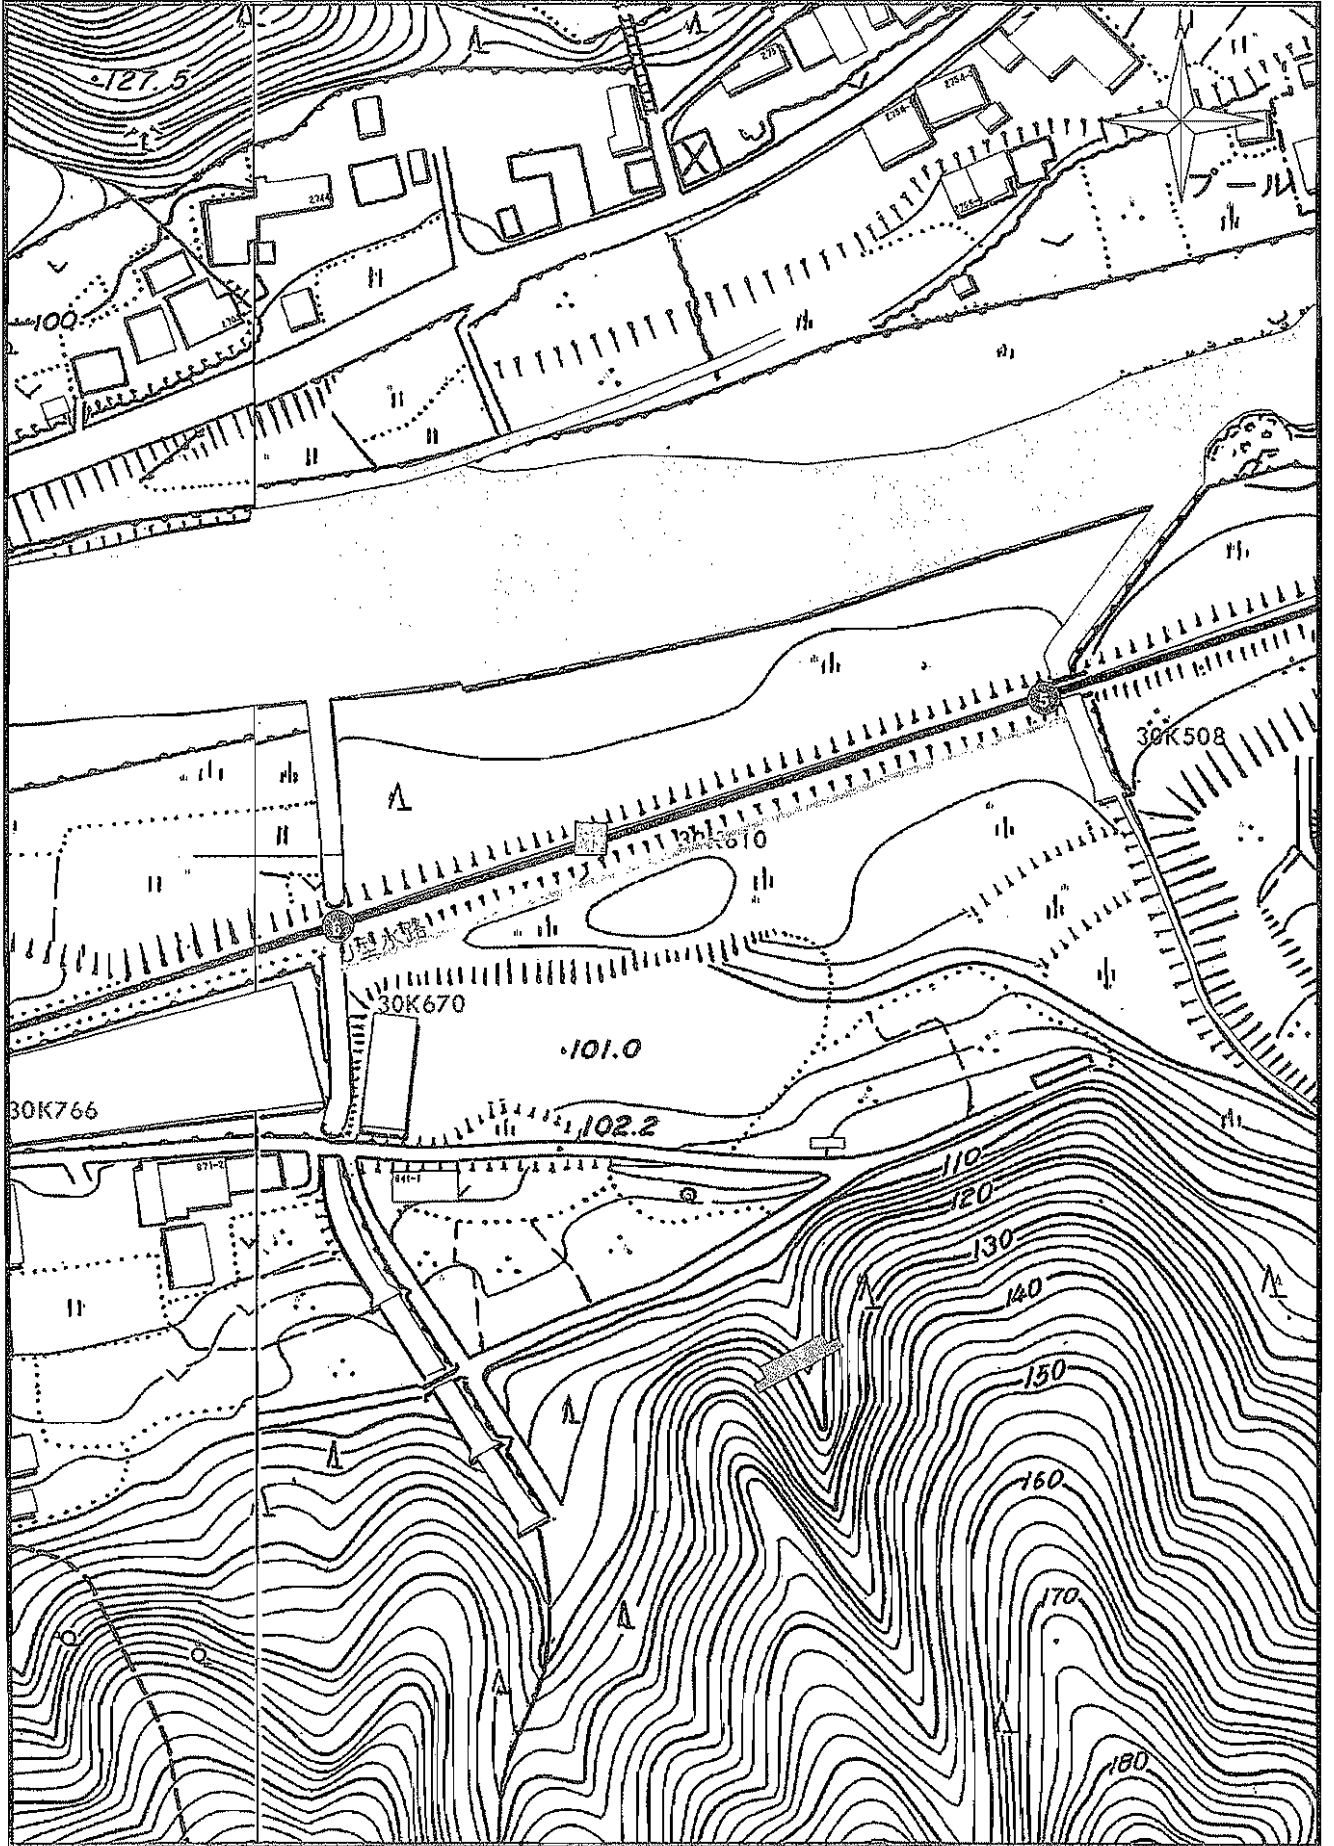
位置図

箇所番号	区 間		線路との位置		
1	30k610m付近		左		
被災要因	土砂流入（道路から）		土砂流入（溪流から）		盛土流失
	のり面崩壊		護岸洗掘		その他（表流水流入）
対象土砂	土砂の性質	土砂	マサ	花崗岩	片麻状花崗岩 水の流入
	基盤岩	花崗岩	片麻状花崗岩		その他（ ）
既設対策工他	なし				
コメント	線路脇の凹地に造成地からの表流水が流入し、貯留された。 線路脇の水路を新設することが望ましい。				
必要対策工	流水路工	浚渫工	谷止工	山腹工	災害発生リスク (250mm)
	○				小

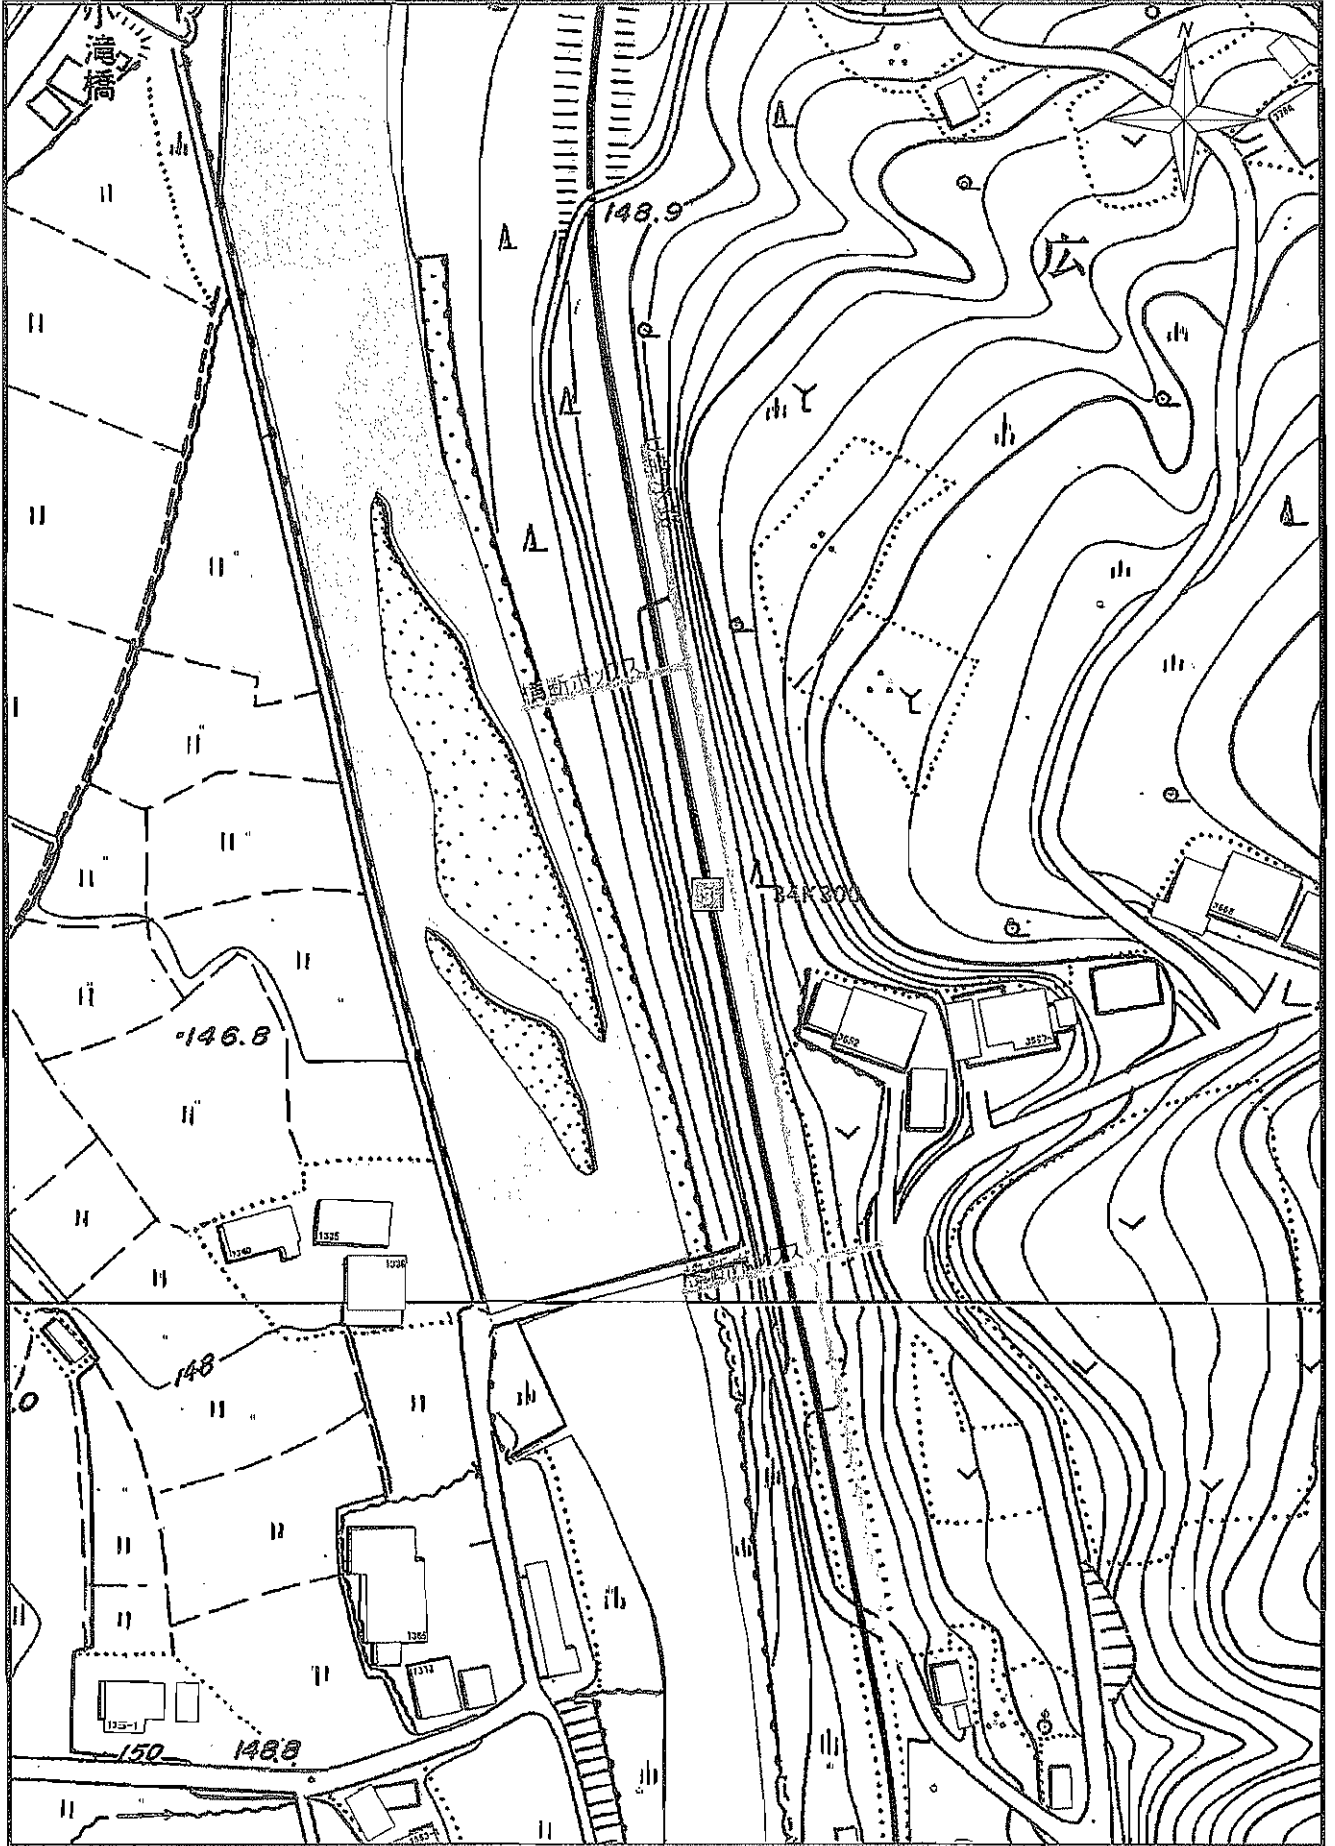
位置图

箇所番号	区間		線路との位置		
3	34k300m付近		左		
被災要因	土砂流入（道路から）		土砂流入（溪流から）		盛土流失
	のり面崩壊		護岸洗掘		その他（ ）
対象土砂	土砂の性質	土砂	マサ	花崗岩	片麻状花崗岩
	基盤岩	花崗岩	片麻状花崗岩	その他（線路道床）	
既設対策工他	道路側溝				
コメント	上方道路及び、直上の農地・家屋敷地からの表流水が線路に流入し、盛土が流失している。 上方道路及び、直上の農地・家屋敷地からの表流水を排出するための水路新設が必要である。 また、盛土を再施工する場合は盛土境に暗渠等の排水施設を設置する必要がある。				
必要対策工	流水路工	浚渫工	谷止工	山腹工	災害発生リスク (250mm)
	◎				大
