三重県四日市市大矢知町・平津町地内産業廃棄物  
不適正処理事案に係る特定支障除去等事業実施計画

平成 2 5 年 4 月

三 重 県

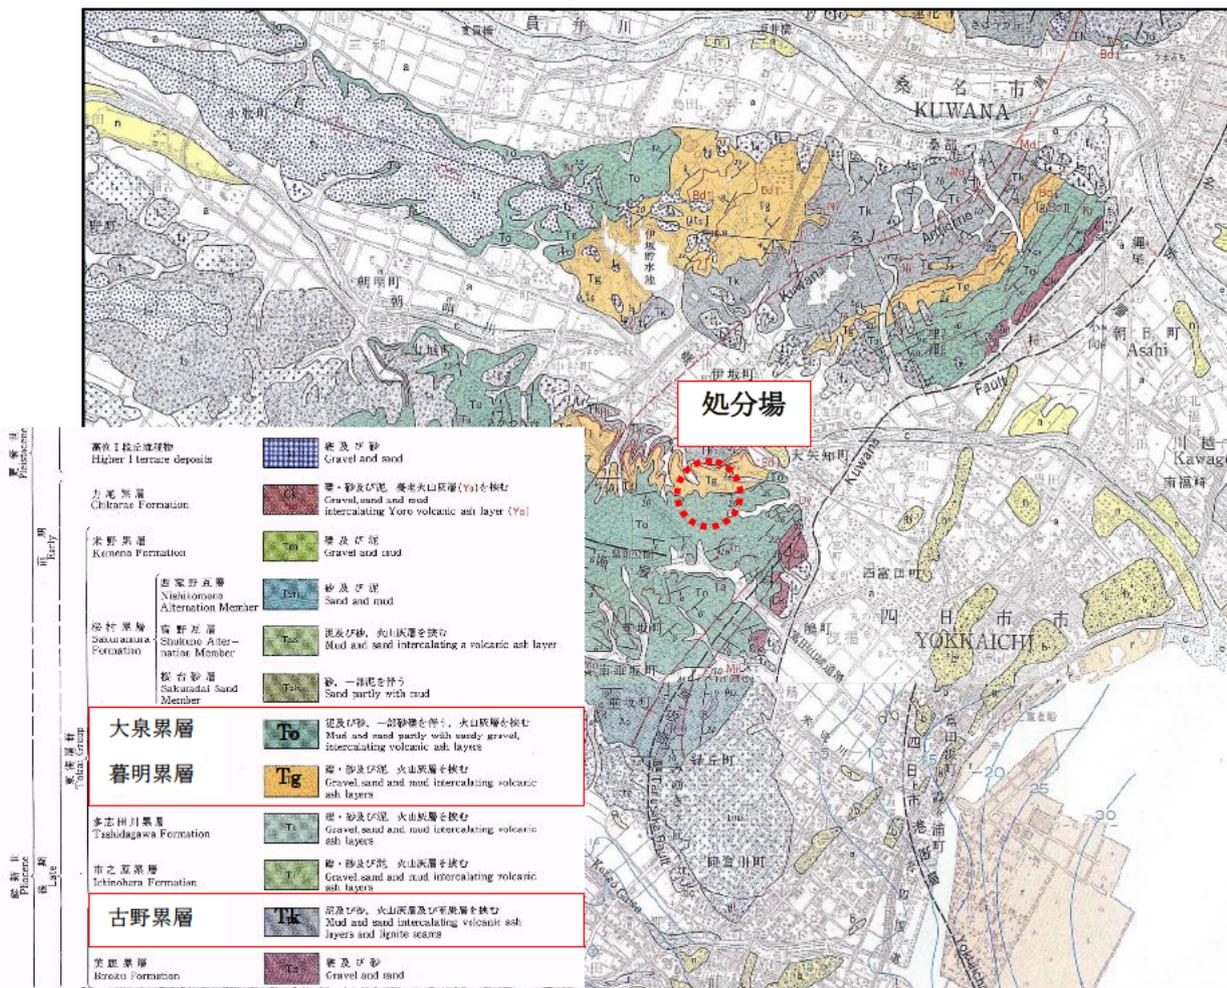
図 I-5 広域地質図

当該地周辺の地層構造は、上部から第1帯水層、第2帯水層、第3帯水層の3つの帯水層が存在しており、処分場は第2帯水層まで埋め立てられており、また、処分場内の埋立廃棄物は、周辺地盤の地下水が流れる第2帯水層 (Tg-g) と接触しており、廃棄物を浸透した浸出水はその帯水層を通じて周辺へ拡散する可能性がある。

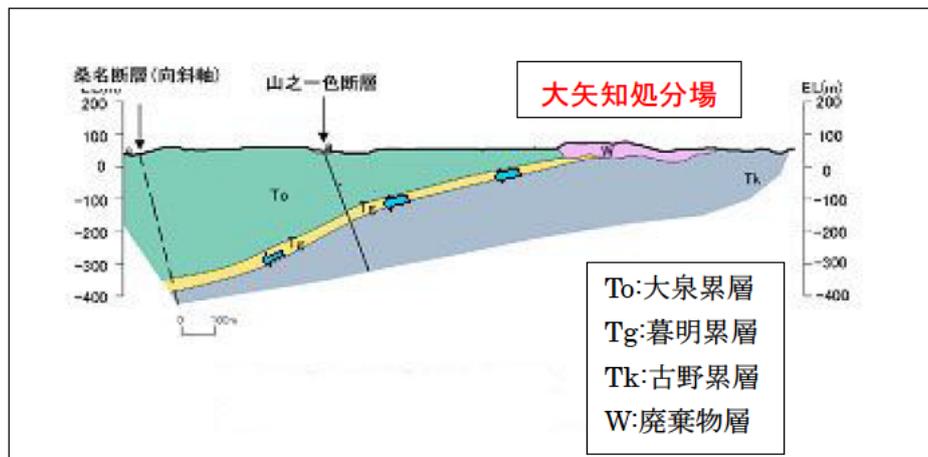
図 I - 6 第2帯水層の地下水流向（地質断面図）

また、第2帯水層の地下水流向は、図I-6に示したとおり、処分場南東側において急激に深部へ深く落ち込んでいる状況が想定される。

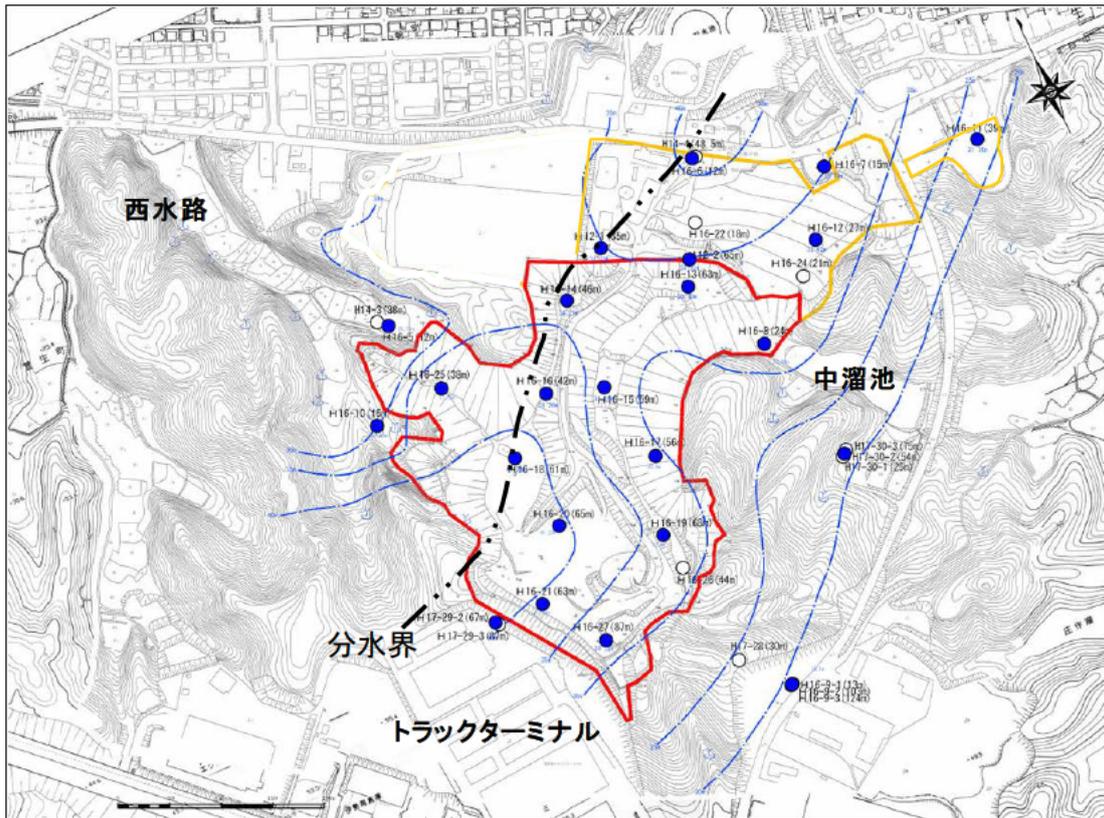
図 I-9 第 2 帯水層の地下水位と流向

当該地の地下水の流向を、地下水観測用に掘った井戸での一斉水位観測から推定した。その結果、埋立区域西側の平津側に分水界が想定され、分水界に沿って地下水位が高くなっており、これを中心として周囲に拡散するものと推定される。(図 I-9)

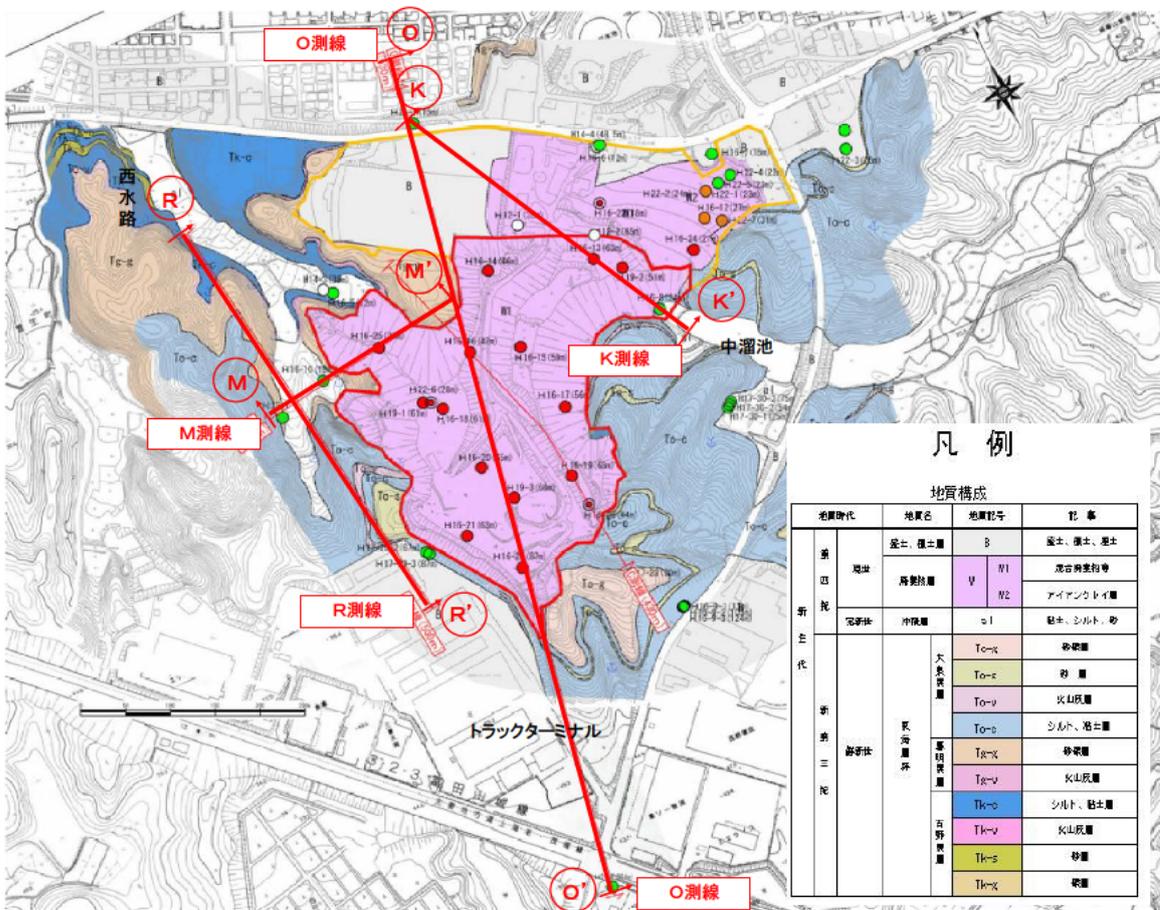
図 I - 1 2 地質平面図

調査地および周辺に分布する地質構造は、概ね広域的な地質構造を反映しており、東海層群古野累層 (Tk)、暮明累層 (Tg)、大泉累層 (To) で構成され、漸移整合の関係にあり、地層の変位や不連続を伴う断層や不整合は認められない。

第2帯水層を形成する暮明累層砂礫層 (Tg-g) は、当該地周辺の北側では地表部に露出しており、南～南東方向に傾斜している。

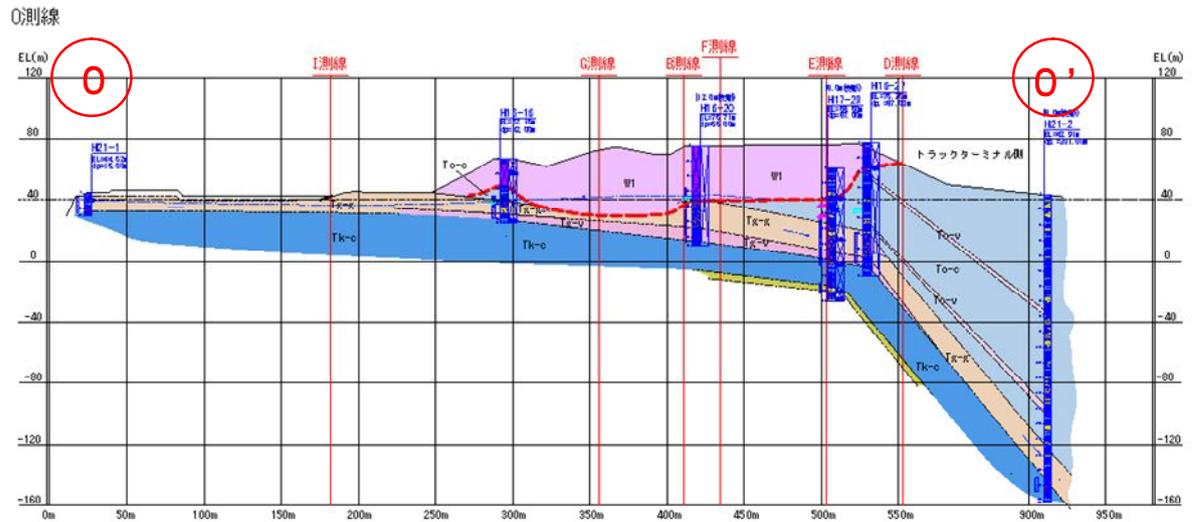
図 - 1 3 想定地質構造図 (O 測線)

また、H21-2 (処分場南端より南へ約 300mの地点) で実施したボーリング調査結果より、GL-185m～194mで第2帯水層が確認されたことから、南側～南東方向では処分場から離れるに従って急激に沈み込んでいることが確認できた。(図 I - 1 3)

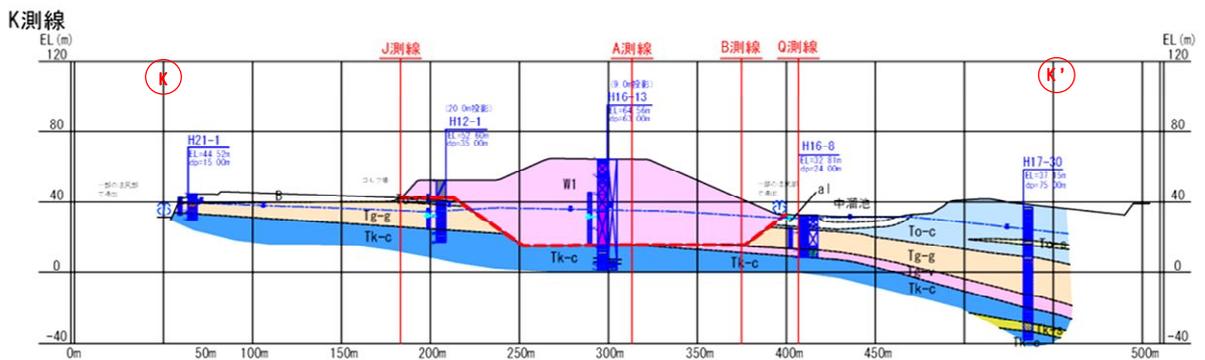
図 - 1 4 想定地質構造図 (K 測線)

中溜池側は、中溜池と暮明累層砂礫層 (Tg-g) との間に大泉累層シルト層 (To-c) が挟在しており、暮明累層砂礫層 (Tg-g) は、南～南東方向に傾斜している。(図 - 1 4)

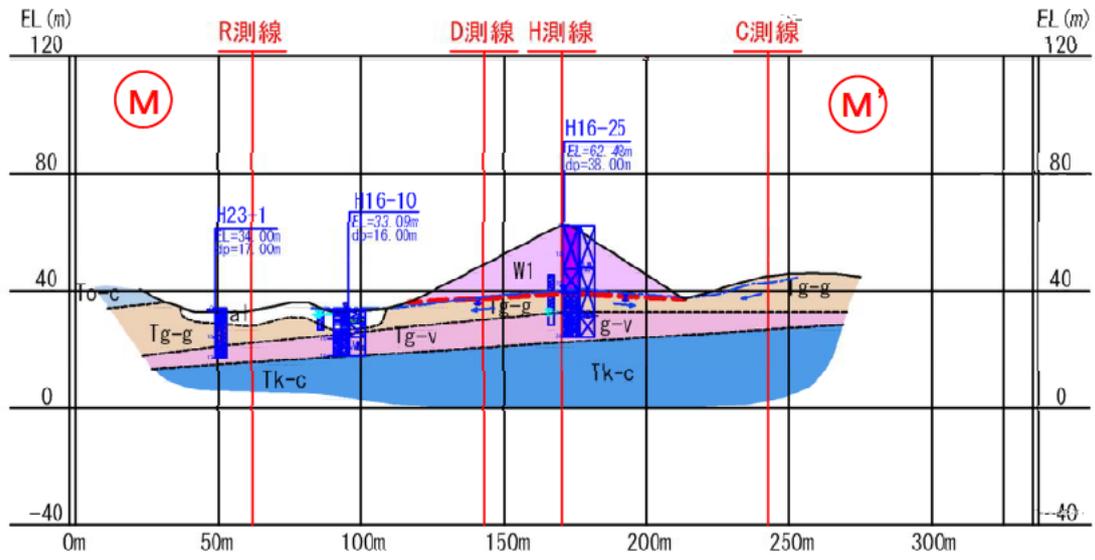
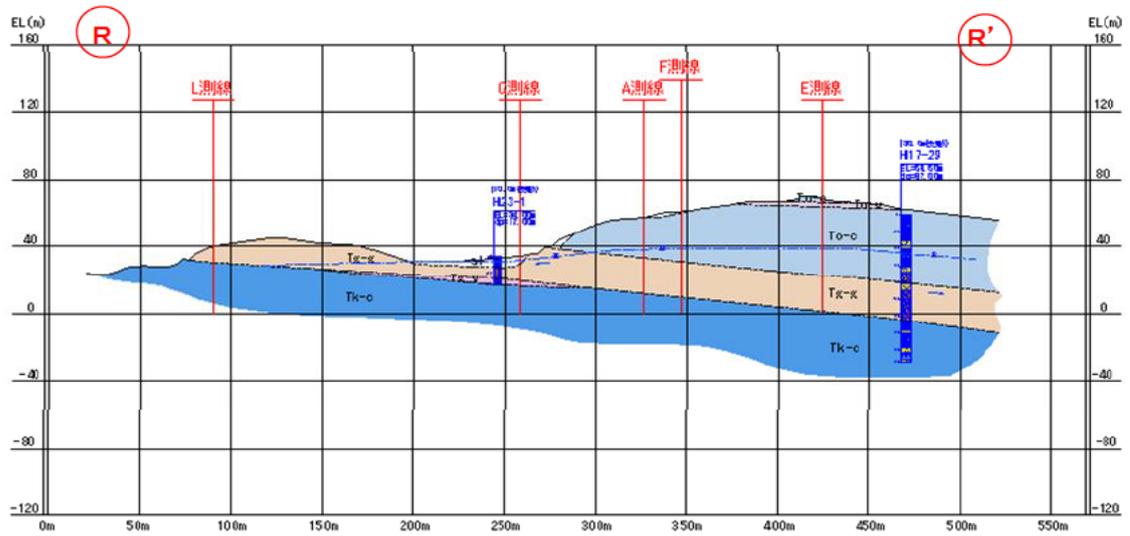
図 I - 15 想定地質構造図 (M 測線及び R 測線)

西水路側においては、暮明累層砂礫層 (Tg-g) は地表に露出しており、地下水は地表面下を通り、沖積層に流れるが、Tg-g 層は、概ね 4° で南側に傾斜し、その後、南～南東方向に向かって傾斜 (トラクターミナル側) している。また、H23-1 で実施したボーリング調査結果より、第 2 帯水層が南～南西方向に向かって傾斜していることが確認された。(図 - 1 5)
