3 追加調査結果の概要

【追加調査の概要】

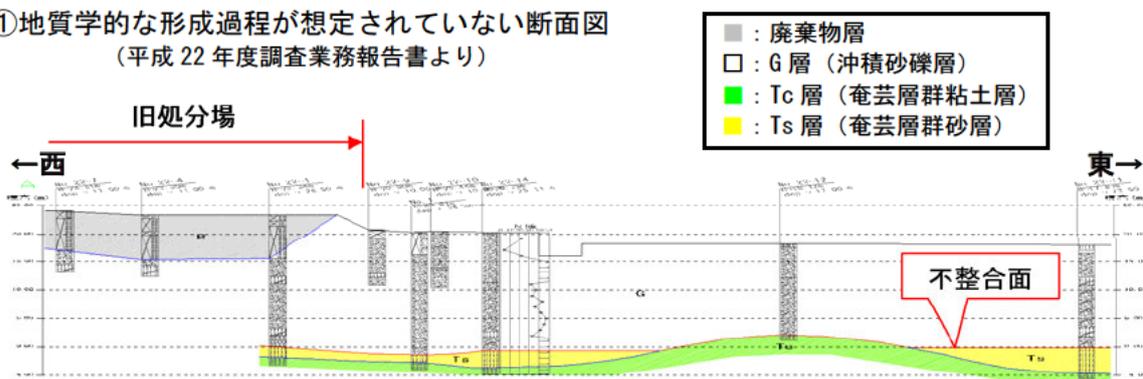
①地質学的な形成過程が想定されていない断面図
(平成 22 年度調査業務報告書より)

このような、奄芸層群の形成過程と一般的な地質特性から考慮すると、事案現場地下深部の奄芸層群の構造としては、下図の①ではなく、②または③のような、透水層と不透水層が傾斜した互層構造をなしているものと想定される。

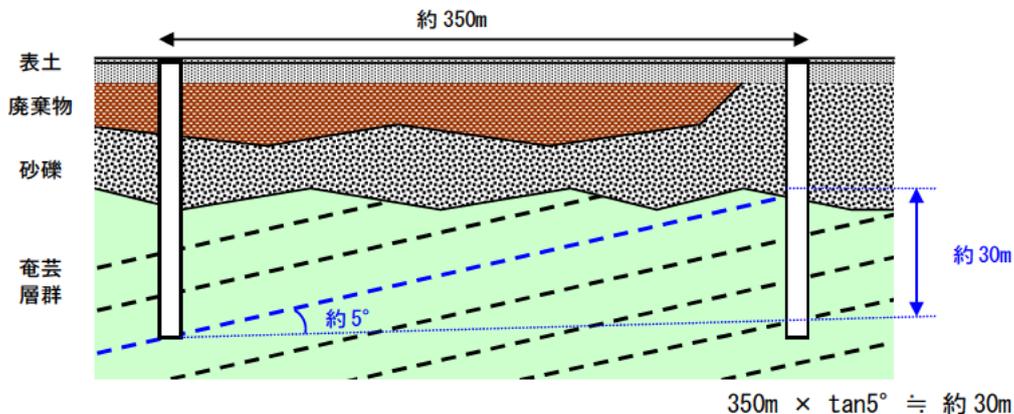
図 3-7 地層の傾斜が 5° の場合に生じる地層の層準の違い概念図

なお、地層の傾斜が 5° の場合、350m（油汚染の東西方向への広がり）の幅の範囲では、地層の厚さにして約 30m の相違を生じる（図 3-7）。

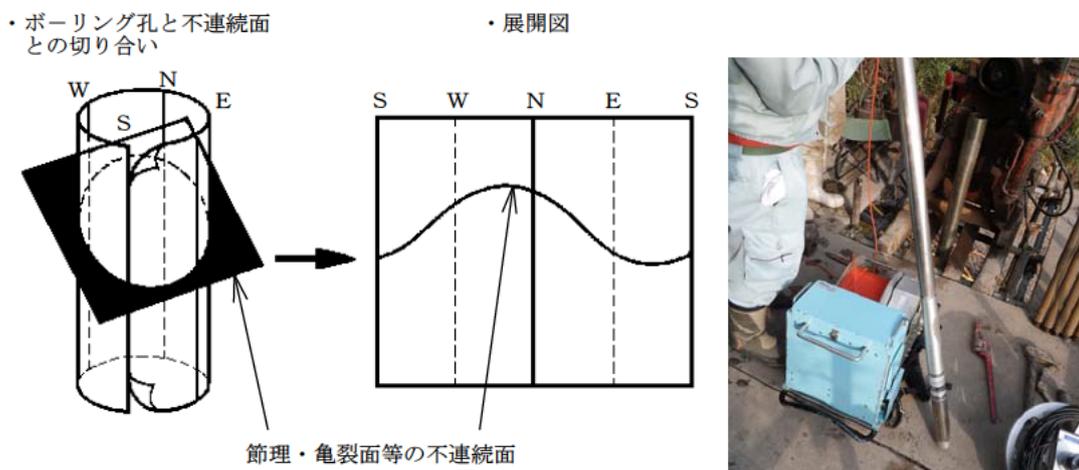
図 3-8 ボアホールスキャナーによる地層構造判読

奄芸層群の Tc 層および Ts 層は、沼地や河川で堆積した一連整合の地層であり、初次的にほぼ水平に堆積したものである。しかしながら、水管橋の地下 20~30m で確認されるその状況からは、地層全体が明らかに傾斜しているものと断定できるが、その傾斜方向と角度は、定かでないことから、No. 23-09、No. 23-10 及び No. 23-11 ボーリング地点において、ボアホールスキャナーで可視化し、構造の計測を行った（図 3-8~3-10）。

- ① 事案現場地下深部の奄芸層群は、固結した粘性土 (Tc) を主体とし、数十 cm~3m 程度の砂層 (Ts) を複数枚挟む層相を示す。
- ② ボーリングコアで見られる地層面傾斜は、概ね 5~10 度程度である (方向不明)。
- ③ ボアホールスキャナー観察等により、北東方向に 9 度程度の傾斜が想定される。
- ④ 根入れ型の遮水工を施工する場合、旧処分場の北側境界部での根入れ深さを大きくとる必要があると想定される。

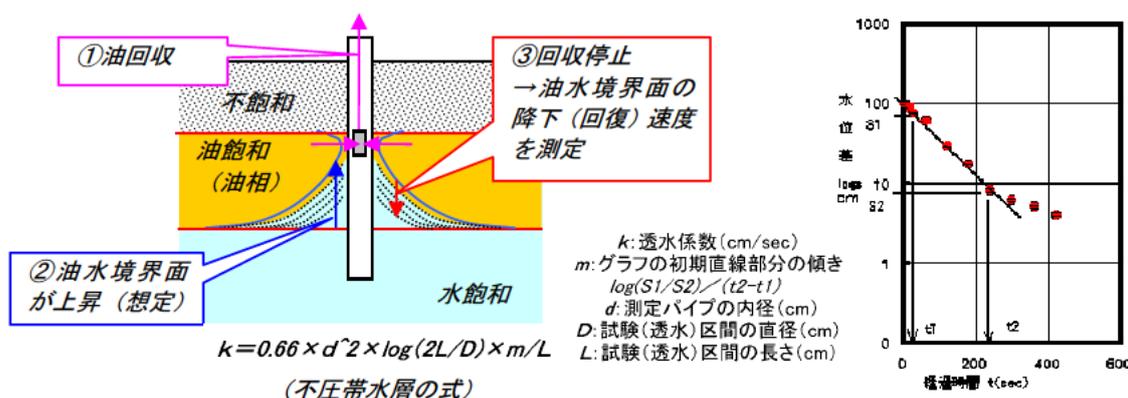
図 3-14 油水境界の回復測定による非定常現場「透油試験」の概念図

観測孔を用いた油回収に伴う油相厚の変化から、地盤の「透油性」を推定する「現場透油試験」を試みた。本試験では、油回収に伴う孔内油相厚の減少と、回収停止後の回復速度を測定し、一般的な現場透水試験で用いる非定常式を用いて、地盤の「透油係数」を算出した（図 3-14、図 3-15）。

その結果、H22-1 孔の「透油係数」は 1.2×10^{-5} cm/sec 程度、H22-4 孔では 3.2×10^{-5} cm/sec 程度となった（表 3-2）。汚染廃棄物層の「透油性」は低く、廃棄物地盤を掘削せずに、速やかに油を回収することは、困難であることが示唆された。

油回収を行った観測孔内では、回収に伴い油水境界面が上昇するが、油の上面はほとんど変化せず、結果的に孔内の油相厚は小さくなる。一方周辺の観測孔においては、これに伴う顕著な油相厚の変化は見られなかった（2.2m 離れた観測孔で油水境界面が 1cm 上昇）。
