宮リバー度会ソーラーパーク事業に係る
環境影響評価事後調査報告書

(令和4年度)

令和5年 5月

合同会社宮リバー度会ソーラーパーク

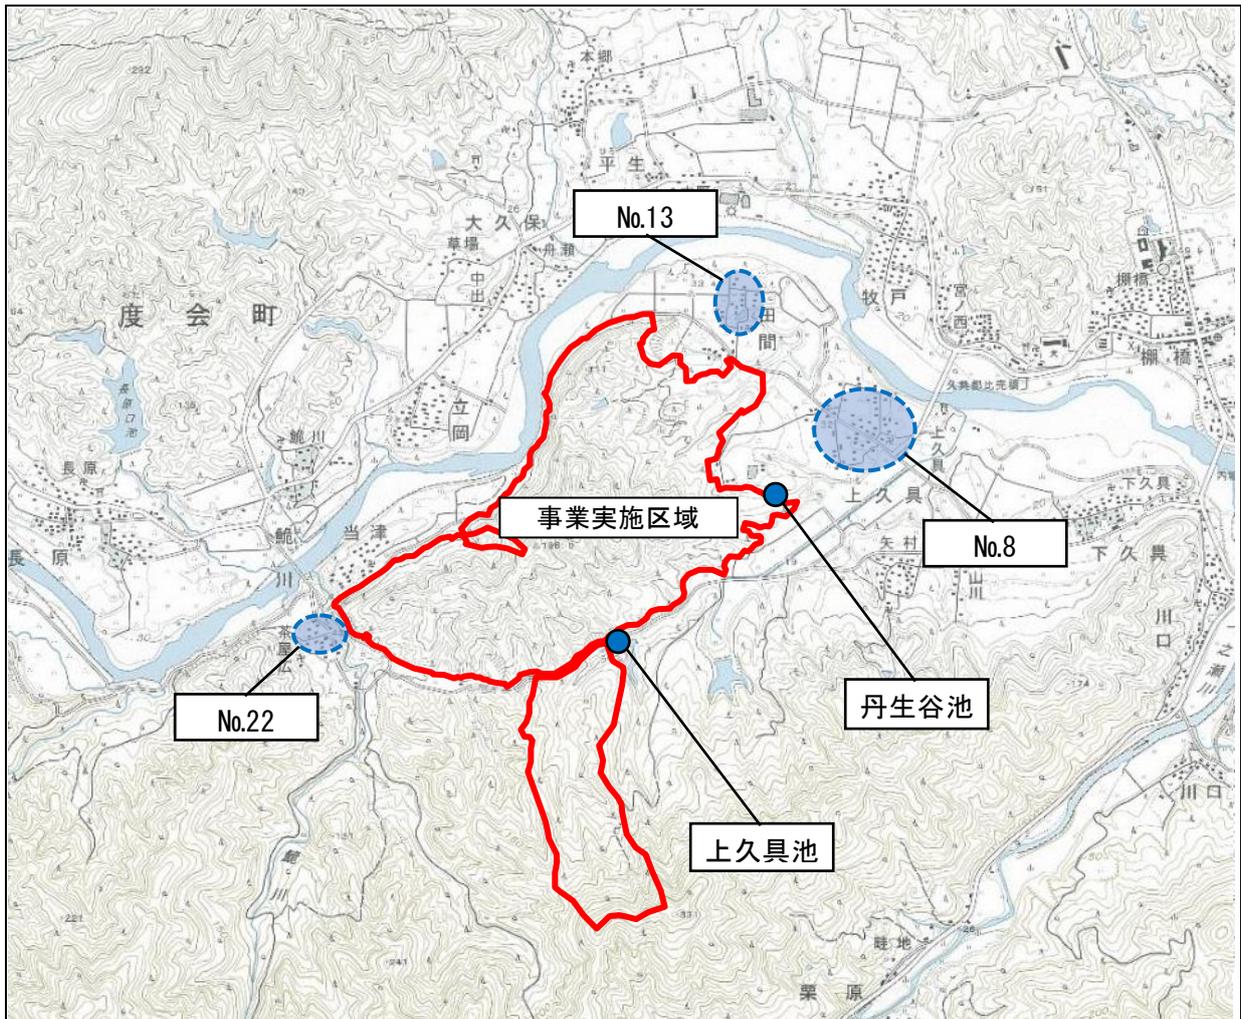
図 2-1-2 地下水調査地点

調査地点は図2-1-2に示すとおりであり、近傍集落内の既設井戸3ヶ所と農業用水源及び予備水源である上久具池及び丹生谷池としました。既設井戸については、現況調査時に近傍集落で確認された22箇所のうち、上久具地区を代表する地点としてNo.8を、田間地区を代表する地点としてNo.13を、茶屋広地区を代表する地点としてNo.22を選定しました。

このうち、田間地区のNo.13については、所有者による井戸の改修工事が行われることとなったため、工事着手前の令和5年1月21日に自記水位計を撤去し、観測を終了することとしました。

なお、井戸3箇所は個人宅の井戸であるため、図中には範囲として示しました。
