台風 12 号による土砂災害と対策

～三重県における紀伊半島大水害～

平成 23 年 9 月 1 日～4 日発生

平成 24 年 10 月

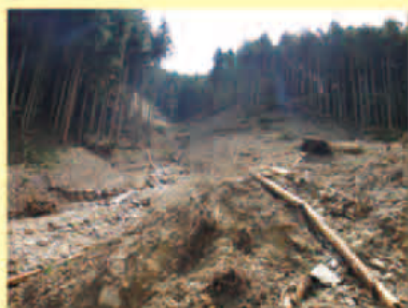
所谷川(津市美杉町石名原)

一級河川雲出川水系所谷川では9月4日9時30分頃に発生した土石流により、人家全壊1戸、一部破損家屋4戸、国道橋と市道橋がそれぞれ流失する被害を及ぼしました。

現在でも上流域には不安定土砂が多量に堆積しており、今回土石流が発生した支流以外にも渓床堆積物等が確認されており、今後の降雨によりこれらの土砂が再度、土石流となり、下流の人家等に土砂災害を及ぼす危険性が極めて大きい状況です。

このため、災害関連緊急砂防事業(砂防えん堤工1基)および、特定緊急砂防事業(砂防えん堤工1基、渓流保全工80m)にて、対策をしています。

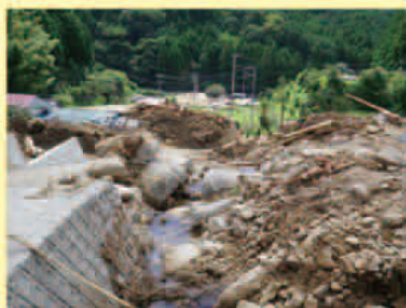
茗荷古(熊野市井戸町大馬)

二級河川井戸川水系茗荷古では9月4日4時40分頃に発生した土石流により、人家全壊1戸、床上浸水家屋6戸の被害を及ぼしました。

現在でも上流域には不安定土砂が多量に堆積しており、また渓床体積物等も確認されており、今後の降雨によりこれらの土砂が再度、土石流となり、下流の人家等に土砂災害を及ぼす危険性が極めて大きい状況です。

このため、災害関連緊急砂防事業(砂防えん堤工1基)および、砂防激甚災害対策特別緊急事業(渓流保全工200m)にて、対策をしています。

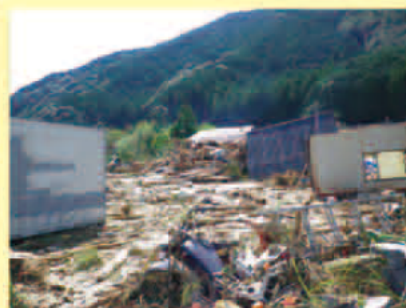
ジャングの谷(南牟婁郡紀宝町高岡)

一級河川新宮川水系ジャングの谷では9月4日2時30分頃に発生した土石流により、人家全壊5戸、人家半壊3戸、一部破損家屋2戸の被害を及ぼしました。

現在でも上流域には不安定土砂が多量に堆積しており、また渓床堆積物等も確認されており、今後の降雨によりこれらの土砂が再度、土石流となり、下流の人家等に土砂災害を及ぼす危険性が極めて大きい状況です。

このため、災害関連緊急砂防事業(砂防えん堤工1基)および、砂防激甚災害対策特別緊急事業(渓流保全工200m)にて、対策をしています。

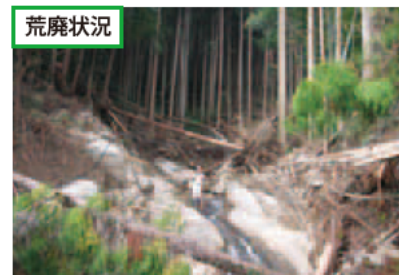
4 井戸川水系 紺屋地谷 (こんやじたに) (熊野市井戸町瀬戸)

二級河川井戸川水系紺屋地谷では9月4日4時40分頃に発生した土石流により、人家全壊1戸、床上浸水家屋1戸の被害を及ぼしました。現在でも上流域には不安定土砂が多量に堆積しており、今回土石流が発生した支流以外にも渓床堆積物等が確認されており、今後の降雨によりこれらの土砂が再度、土石流となり、下流の人家等に土砂災害を及ぼす危険性が極めて大きい状況です。

このため、災害関連緊急砂防事業(砂防えん堤工1基)および、砂防激甚災害対策特別緊急事業(砂防えん堤工1基、渓流保全工140m)にて、対策をしています。

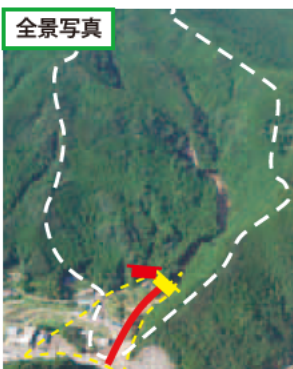
5 志原川水系 上大長田谷 (かみおこながたに) (熊野市金山町上地)

二級河川志原川水系上大長田谷では9月4日4時30分頃に発生した土石流により、人家全壊1戸、人家半壊1戸、床上浸水家屋1戸の被害を及ぼしました。

現在でも上流域には不安定土砂が多量に堆積しており、今回土石流が発生した支流以外にも渓床堆積物等も確認されており、今後の降雨によりこれらの土砂が再度、土石流となり、下流の人家等に土砂災害を及ぼす危険性が極めて大きい状況です。

このため、災害関連緊急砂防事業(砂防えん堤工1基)および、砂防激甚災害対策特別緊急事業(砂防えん堤工1基、渓流保全工450m)にて、対策をしています。

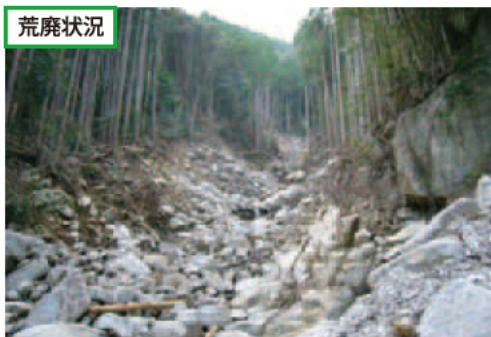
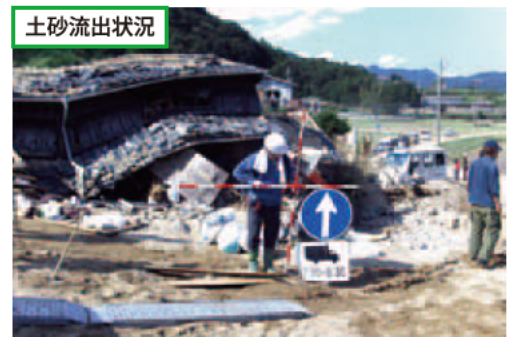
8 新宮川水系 大和田川 (南牟婁郡紀宝町浅里)

一級河川新宮川水系大和田川では9月4日3時頃に発生した土石流により、人家全壊8戸の被害を及ぼしました。

現在でも上流域には不安定土砂が多量に堆積しており、また渓床堆積物等も確認されており、今後の降雨によりこれらの土砂が再度、土石流となり、下流の人家等に土砂災害を及ぼす危険性が極めて大きい状況です。

このため、災害関連緊急砂防事業(砂防えん堤工1基)および、砂防激甚災害対策特別緊急事業(砂防えん堤工1基、渓流保全工140m)にて、対策をしています。
