三重県桑名市源十郎新田地内産業廃棄物不法投棄事案  
に係る特定支障除去等事業実施計画(案)

平成24年10月

三 重 県

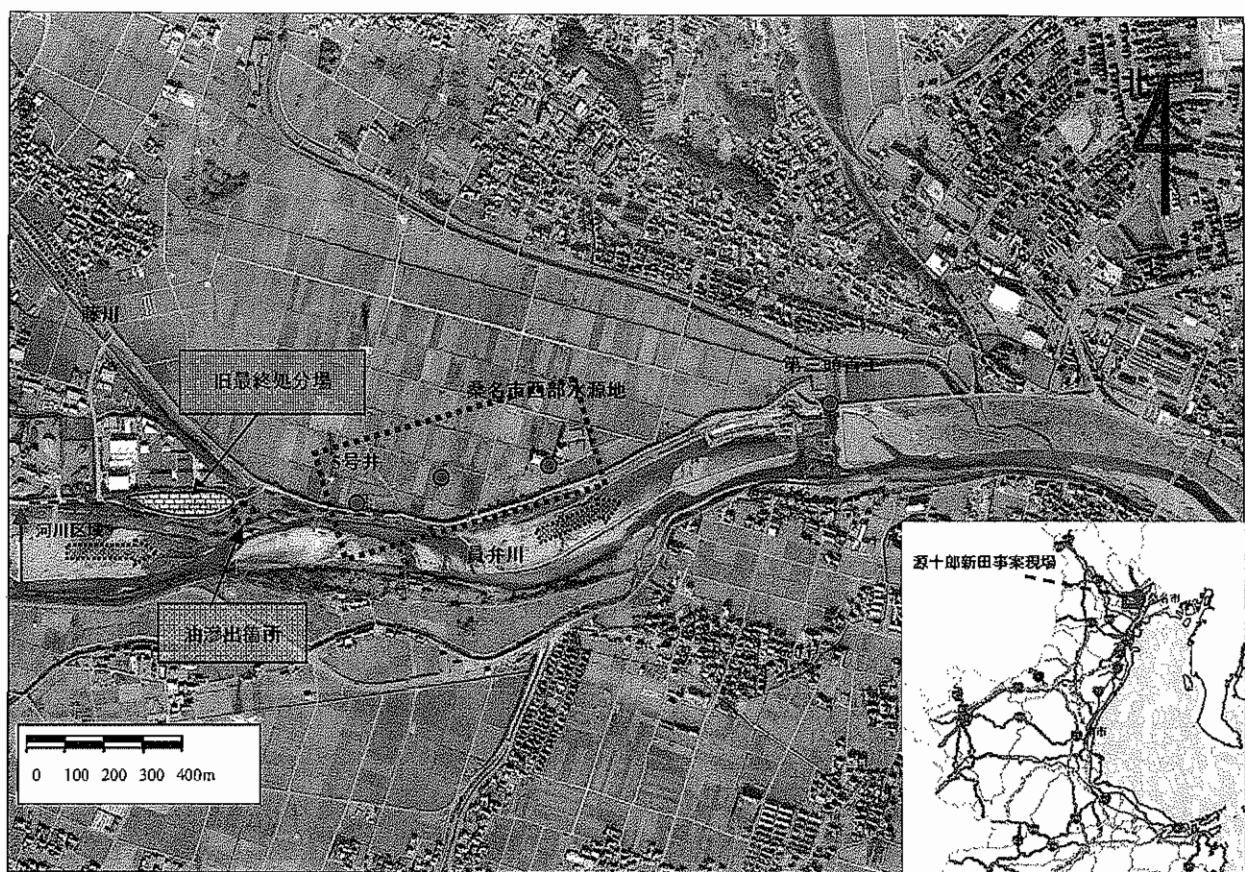
図 I - 2 周辺の状況（航空写真）

不法投棄物は、二級河川員弁川左岸の河川区域内の旧最終処分場東側境界付近（GL-2m付近の地中）において確認されている。（図 I - 2）

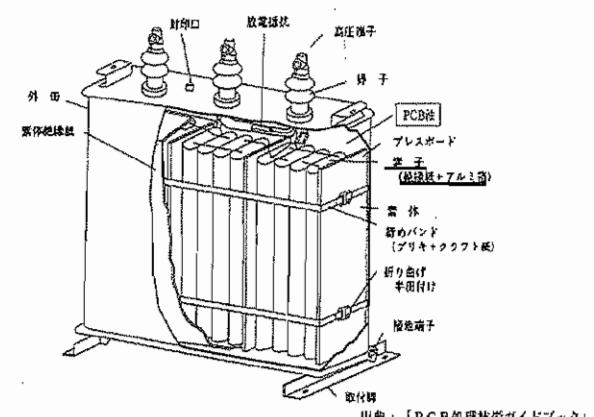
図 I - 3 高圧コンデンサの構造

平成 23 年 10 月に実施した掘削調査により確認されたコンデンサ素子は、長さ 20～30cm 大であり、家庭用コンデンサに比べ明らかに大きいことから、事業活動に使用されていたものと推測され、当該 PCB 廃棄物は産業廃棄物と判断した。

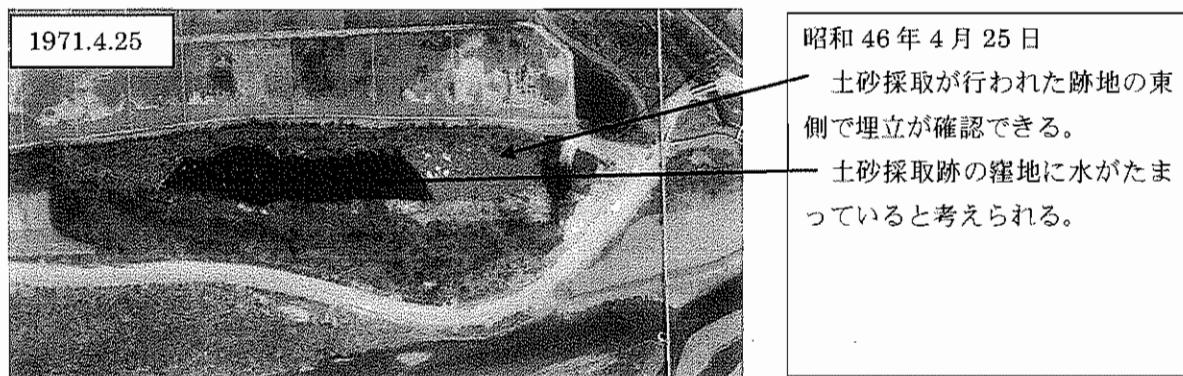
油の投棄箇所については、最終処分場として使用を開始した昭和48年11月には既に土地の埋立造成がなされていたとのA社からの報告がある他、昭和46年4月25日の航空写真からもその事実を確認することができる。

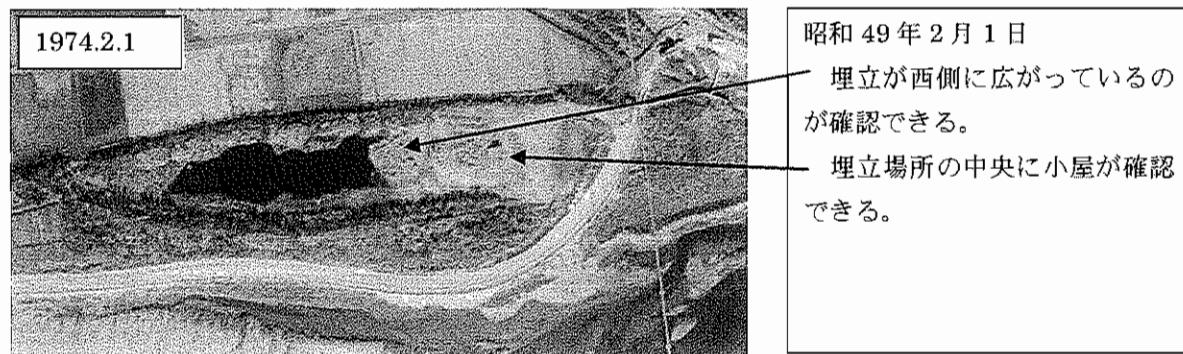
また、最終処分場使用開始当初の昭和49年2月1日の航空写真からは、旧最終処分場敷地内東側部分中央部に小屋の設置が確認され、関係者からの聞き取りにおいても、小屋は平成2～3年まで存在していたとの証言を得ていることから、最終処分場使用開始後に当該箇所に改めて油等が投棄された可能性は低いものと推察される。

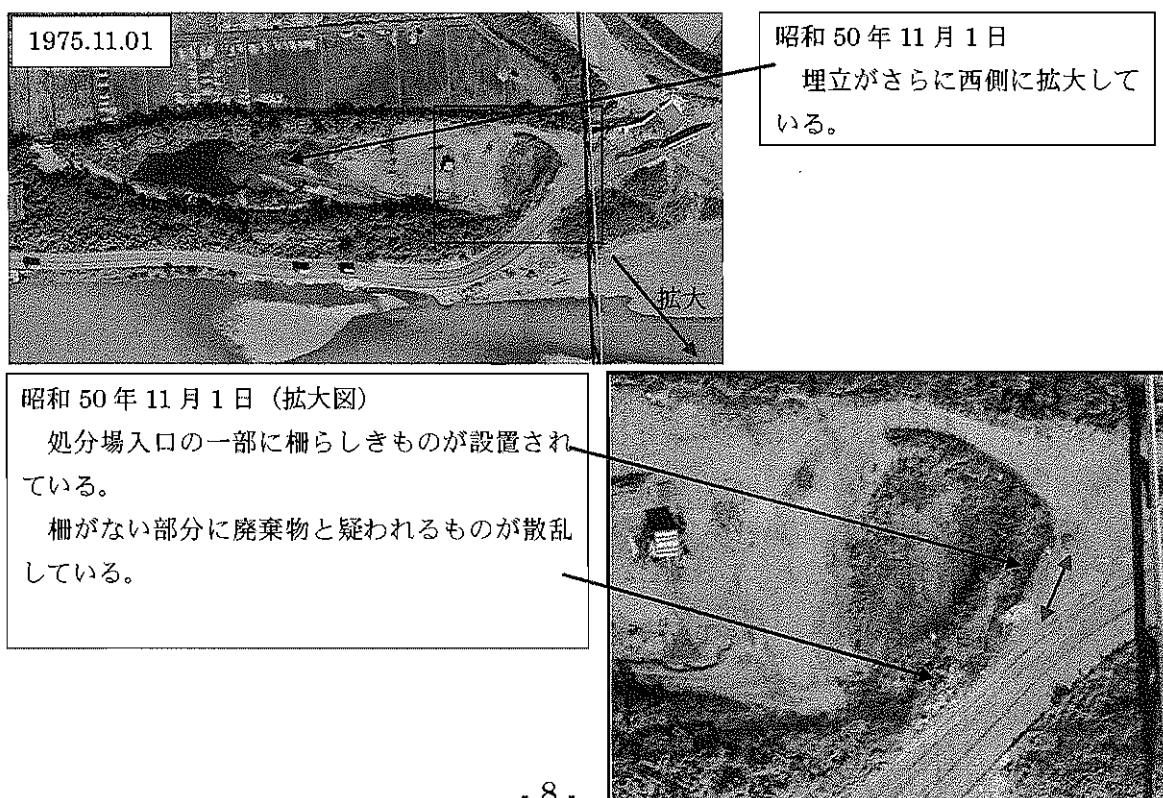
コンデンサ素子が確認された深度である当時の崖地は、昭和 46 年から昭和 50 年まで航空写真でその存在が確認されている。また、コンデンサ素子が確認された箇所の地表からは PCB は検出されておらず、埋設されていたコンデンサ素子上部の地層も乱された様子がないことから、現状地盤を掘削して投棄したものではなく、投棄後盛土されたものと考えられた。

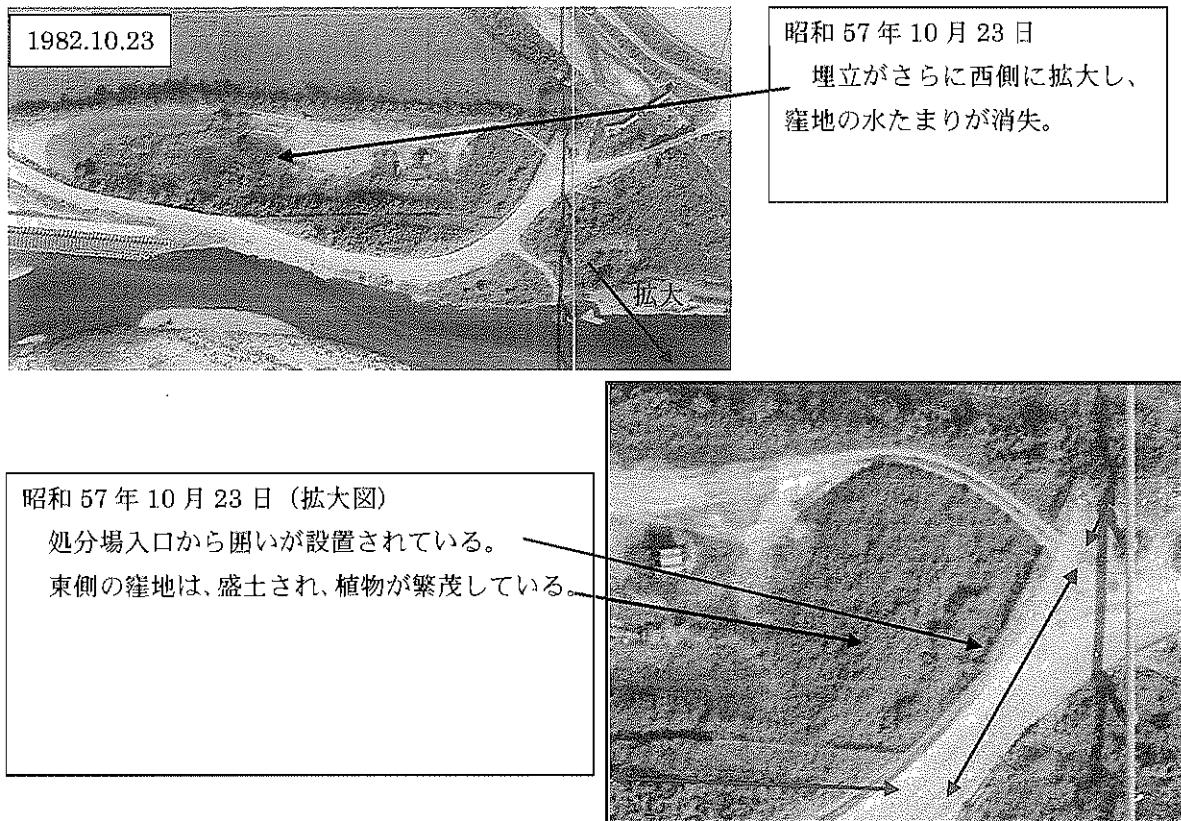
当該箇所は航空写真及び関係図面等から昭和 50 年以降に盛土され、平成 5 年の最終処分場閉鎖時に 50cm の覆土・整地がなされ現在に至っているが、それまでは窪地となっていたことが確認されている。付近住民からは、当該地は家庭ごみ等の不法投棄が多かったとの証言が得られており、旧最終処分場においても昭和 51 年に不法投棄防止を目的として道路側境界全体にフェンス ( $H=1.8m$ ) を設置している。

のことから、少なくとも昭和 51 年のフェンス設置以降は当該場所への外部（道路側）からの廃棄物投棄は困難になっており、昭和 51 年までに外部から PCB を含む廃棄物の投棄が行われたと推定される。

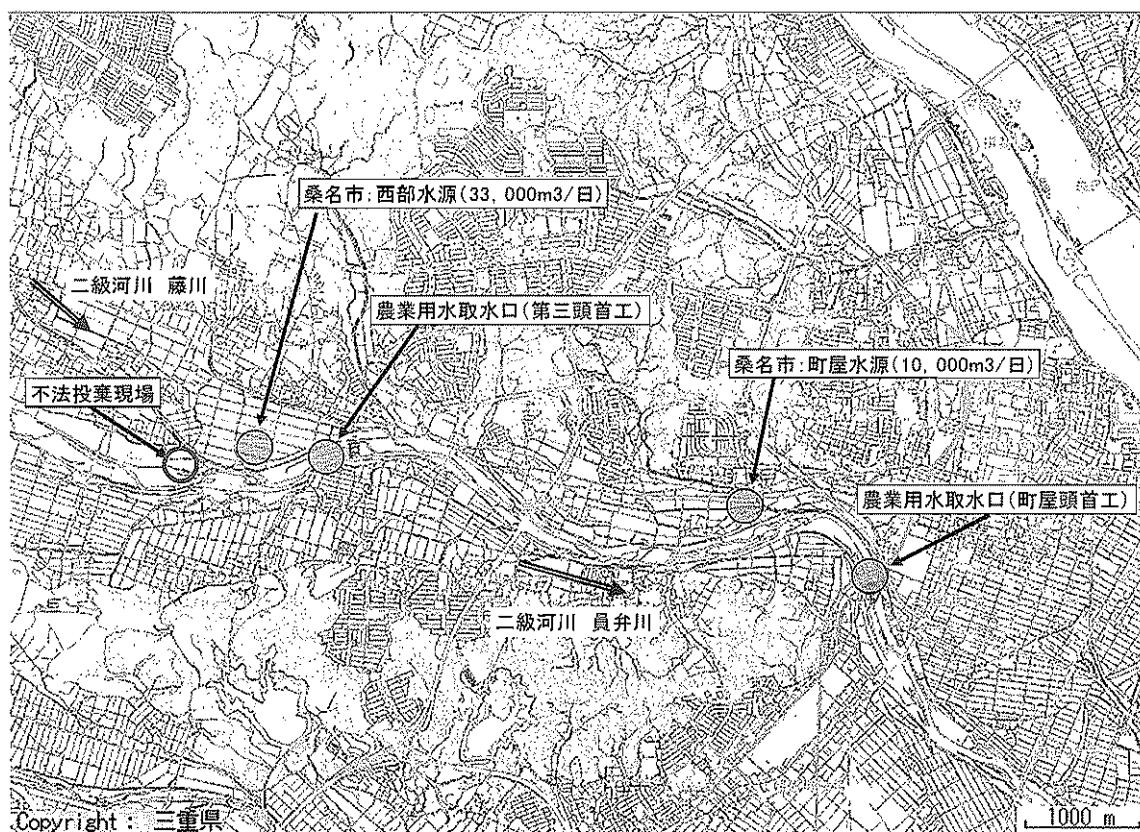
図I-15 不法投棄地周辺の利水状況

なお、当該地の下流約250mには桑名市西部水源があり、桑名市は、水道水源が安全であることが確認できないとして、平成22年10月から最も現場に近い箇所に所在している5号井戸の取水を停止し、県水を受水することによってこれを補っている。その他、員弁川は、沿川農地の灌漑用水としても取水されており、員弁川全体では約6,600haの農地に農業用水が供給されている他、第五種共同漁業権が設定されている。

以上のことから、本事案については、PCBを含む油の滲出により、下流側の河川水及び地下水を汚染し、水道水源や農業用水の利用及び水産業等に生活環境保全上の支障が生じるおそれがあるものと判断され、PCB汚染源及び拡散している汚染の拡散防止・除去対策を講じる必要がある。

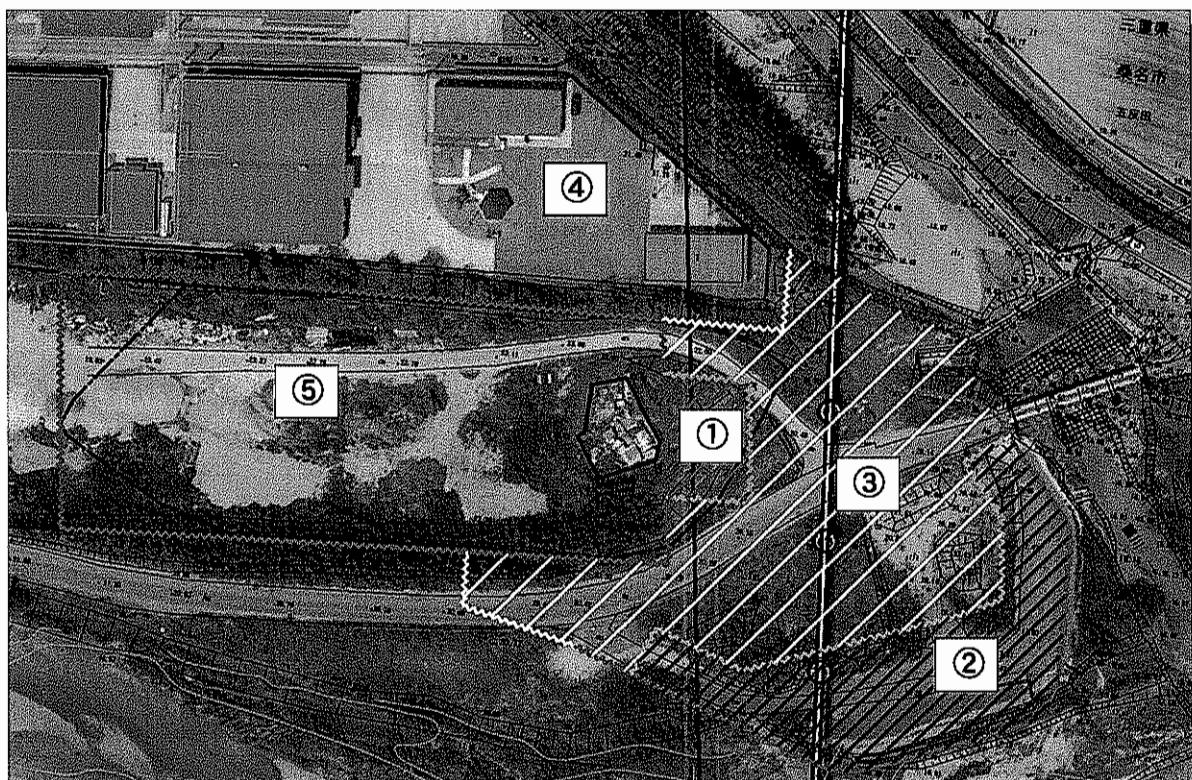
図II-2 対策区域のエリア区分

- ①汚染源域・・・不法投棄されたコンデンサ素子等の投棄物及び高濃度のPCBが留まっていると想定されるエリア
- ②低水護岸部・・・計画高水位以下で、年間数回程度の水没が想定されるエリア
- ③高水敷部・・・計画高水位以下で、過去10年間水没していないエリア
- ④北側 振子川護岸エリア  
・・・工場用地であり、現在事務所や駐車場として利用されており、大部分が舗装されているエリア
- ⑤旧処分場内・・・計画高水位以上の区域で、過去（昭和48年から平成5年まで）に処分場として利用されていたエリア。（油量が最も多い）

そのため、対策区域を区分（図II-2に示す）し、これ以上の油の拡散を防止する措置を行った後に、各エリアからその区域に最も適切な油回収を行い、併せて下流河川への滲出防止の観点から、汚染された油が付着した土壌等の対策を行う。

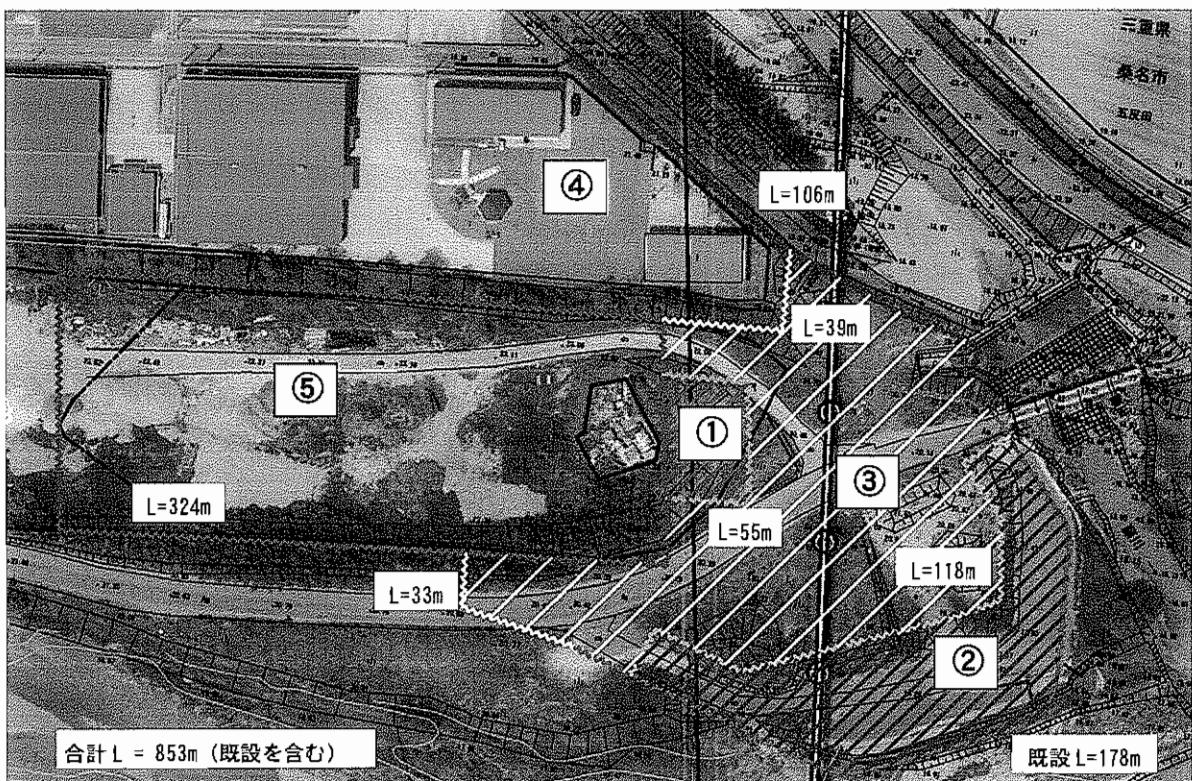
図III-2 対策区域のエリヤ区分及び鋼矢板延長

- ①汚染源域・・・不法投棄されたコンデンサ素子等の投棄物及び高濃度のPCBが留まっていると想定されるエリア
- ②低水護岸部・・・計画高水位以下で、年間数回程度の水没が想定されるエリア
- ③高水敷部・・・計画高水位以下で、過去10年間水没していないエリア
- ④北側 振子川護岸エリア  
・・・工場用地であり、現在事務所や駐車場として利用されており、大部分が舗装されているエリア
- ⑤旧処分場内・・・計画高水位以上の区域で、過去（昭和48年から平成5年まで）に処分場として利用されていたエリア。（油量が最も多い）

- 地下水位等についてモニタリングを実施し、囲い込み工内外の水位差を把握する。
- 地下水面上の油の移動を確実に防止する必要があるため、鋼矢板の遮水性能が想定どおり発現するための施工管理を行う。
- 現場は水管橋等の施工上の障害物や礫等を含む地盤特性など多くの制限条件があるため、十分な事前対策を行う必要がある。
- 極力、河川流水を阻害しない鋼矢板の配置や根入れ深度を検討する。また、各エリアの区分については油の分布状況等により詳細な検討を行う必要がある。
