2. 3 補完的調査（環境省地域グリーンニューディール基金等活用調査）

（1）補完的調査

地元住民の安全、安心を確保することを目的として、当該廃棄物層に起因する対象地周辺への生活環境保全上の支障またはそのおそれの状況について再度把握するためトラックターミナル側、平津側における第2帯水層の確認を行うとともに、処分場及び処分場周辺における地下水の流動状況を再確認するための調査等を平成22年から平成23年にかけて下記のとおり実施した。

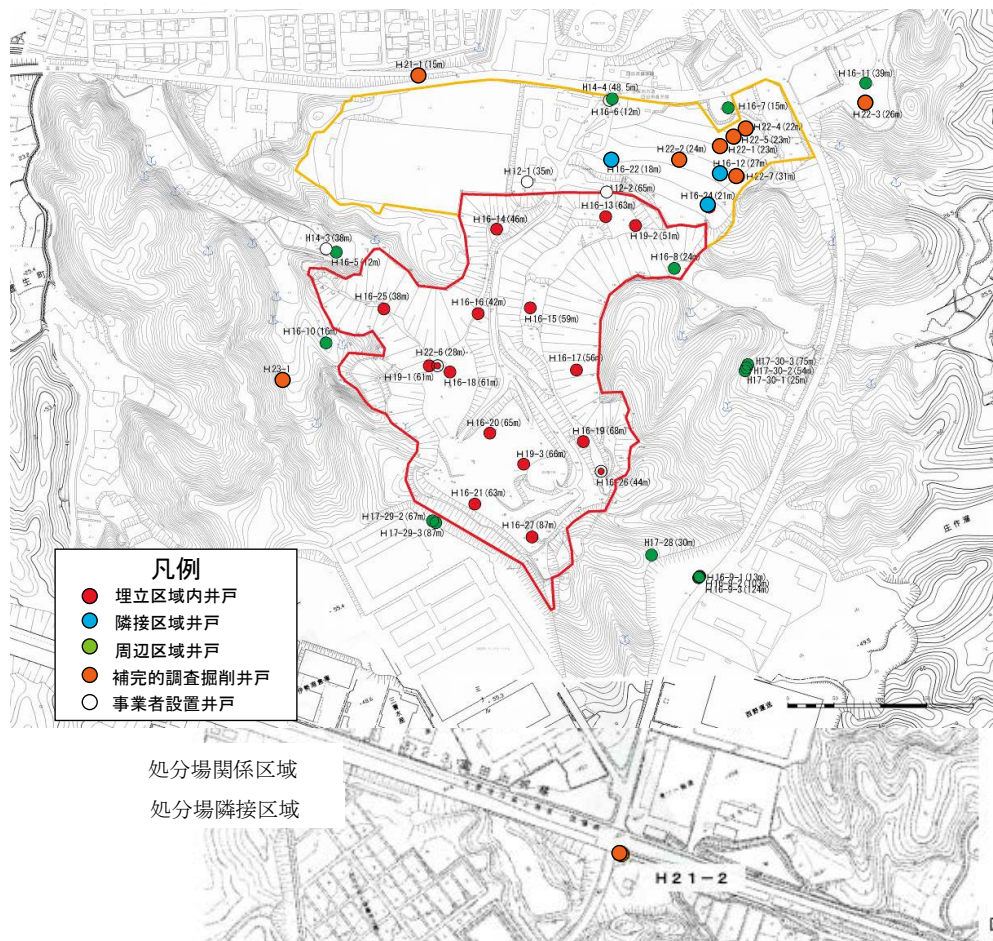
図 2-8 ボーリング調査位置図

なお、図2-8にボーリング調査位置図を示す。

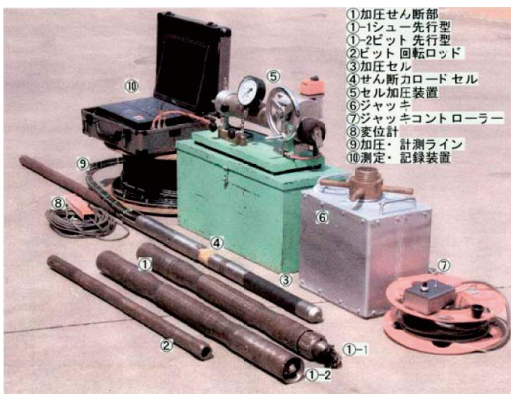
図2-16 SB-IFT試験装置

図2-16に示すSB-IFT試験（原位置せん断・摩擦強度試験）により廃棄物層の法面の11断面にて安定解析を行った結果、急勾配で法高さが20m以上の図2-17に示した法面の一部、3断面（中溜池側法面や西水路側法面）で地震時において安全率1.0を下回る結果となり、大きな地震（震度5弱）が発生すると崩落する可能性が懸念される。

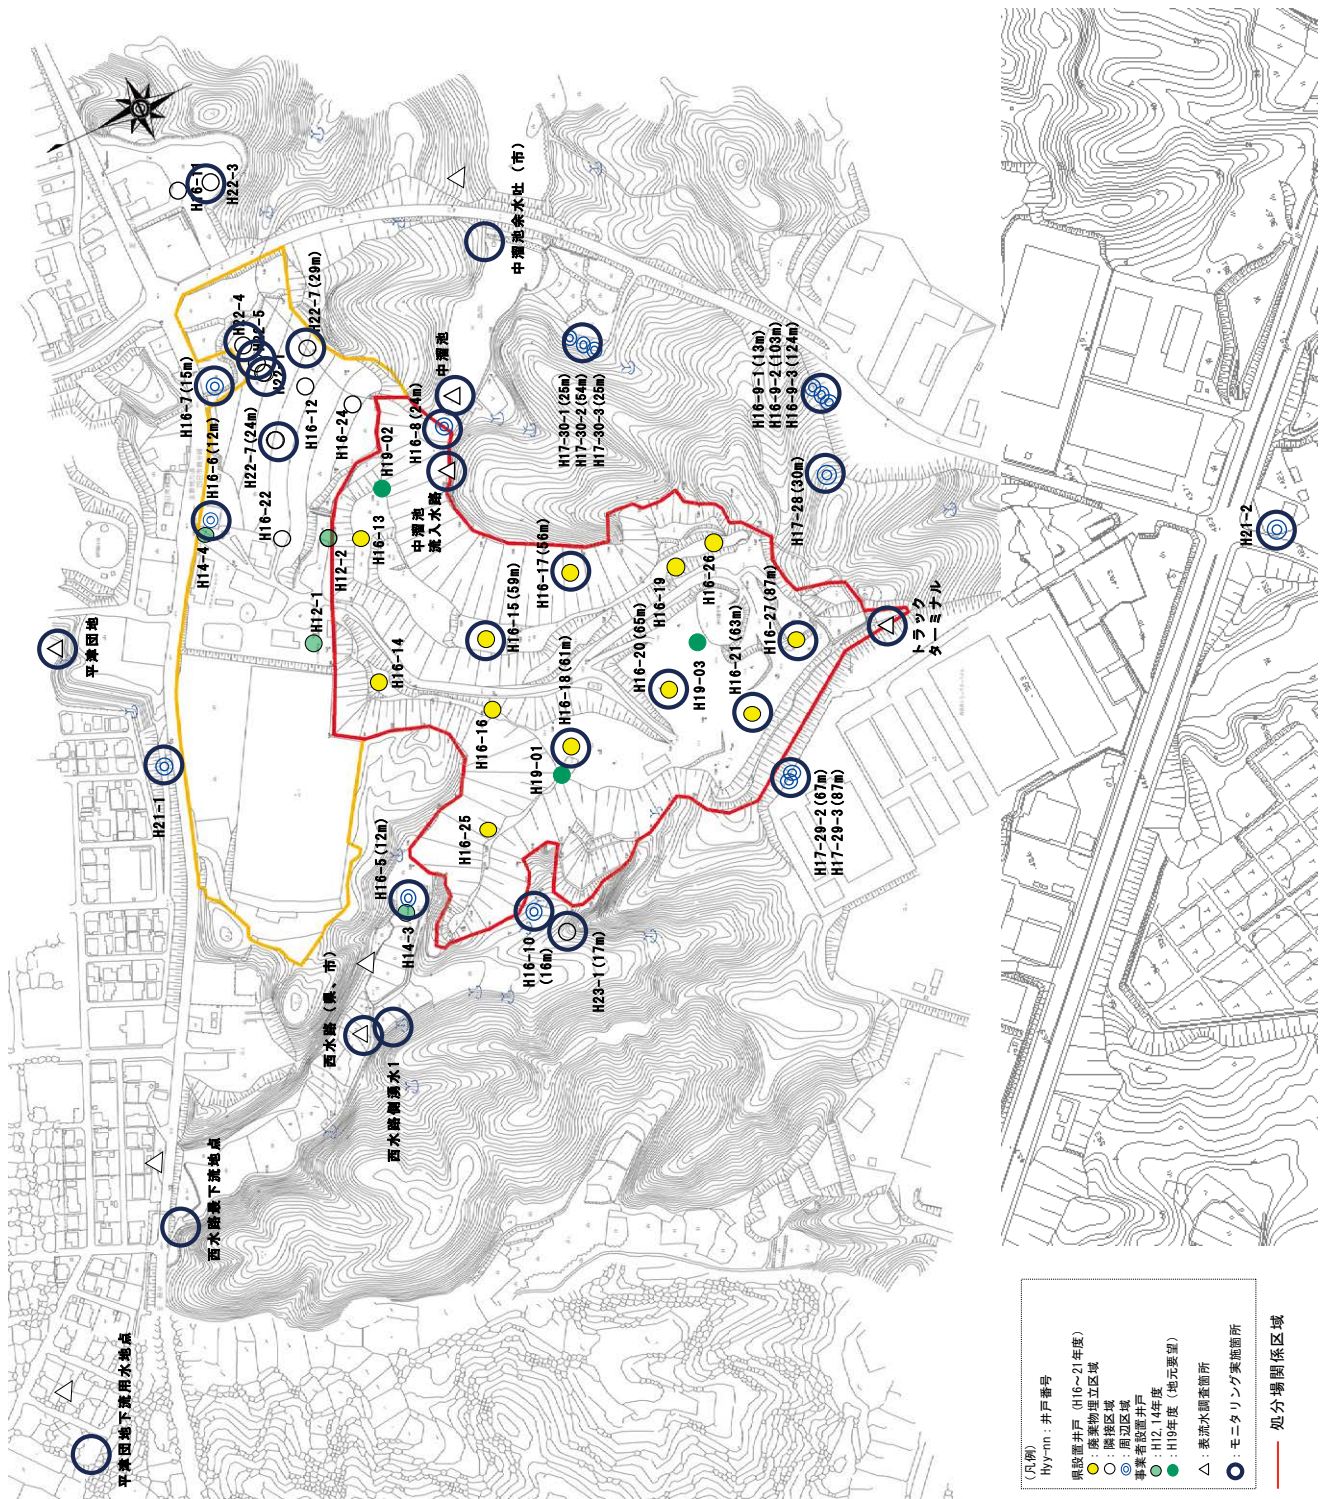
図2-21 モニタリング位置図

水質モニタリング調査は、平成18年4月より四半期ごとに有害物質等22項目（平成24年8月時点）について、継続して実施している。

これらの測定箇所を図2-21に示す。また、調査結果について、処分場内の結果を表2-18に、主な地点の結果を表2-19～2-21に示す。
