杜 の 街 開 発 事 業
に 係 る 事 後 調 査 報 告 書
(期 工 事 区 域 : 供 用 後)
(期 工 事 区 域 : 造 成 工 事 中)

平 成 1 7 年 4 月

三 交 不 動 産 株 式 会 社

本報告書は杜の街開発事業（旧名称：河芸グリーンガ－デン複合開発事業）にあたり、「河芸グリーンガ－デン複合開発事業に係る環境影響評価書（以下、環境影響評価書）」に記載した「事後調査実施計画書」に従い、工事中に行うとした水質調査、騒音調査及び特筆すべき動植物調査ならびに供用後に行うとした水質調査及び特筆すべき動植物調査について記載したものである。

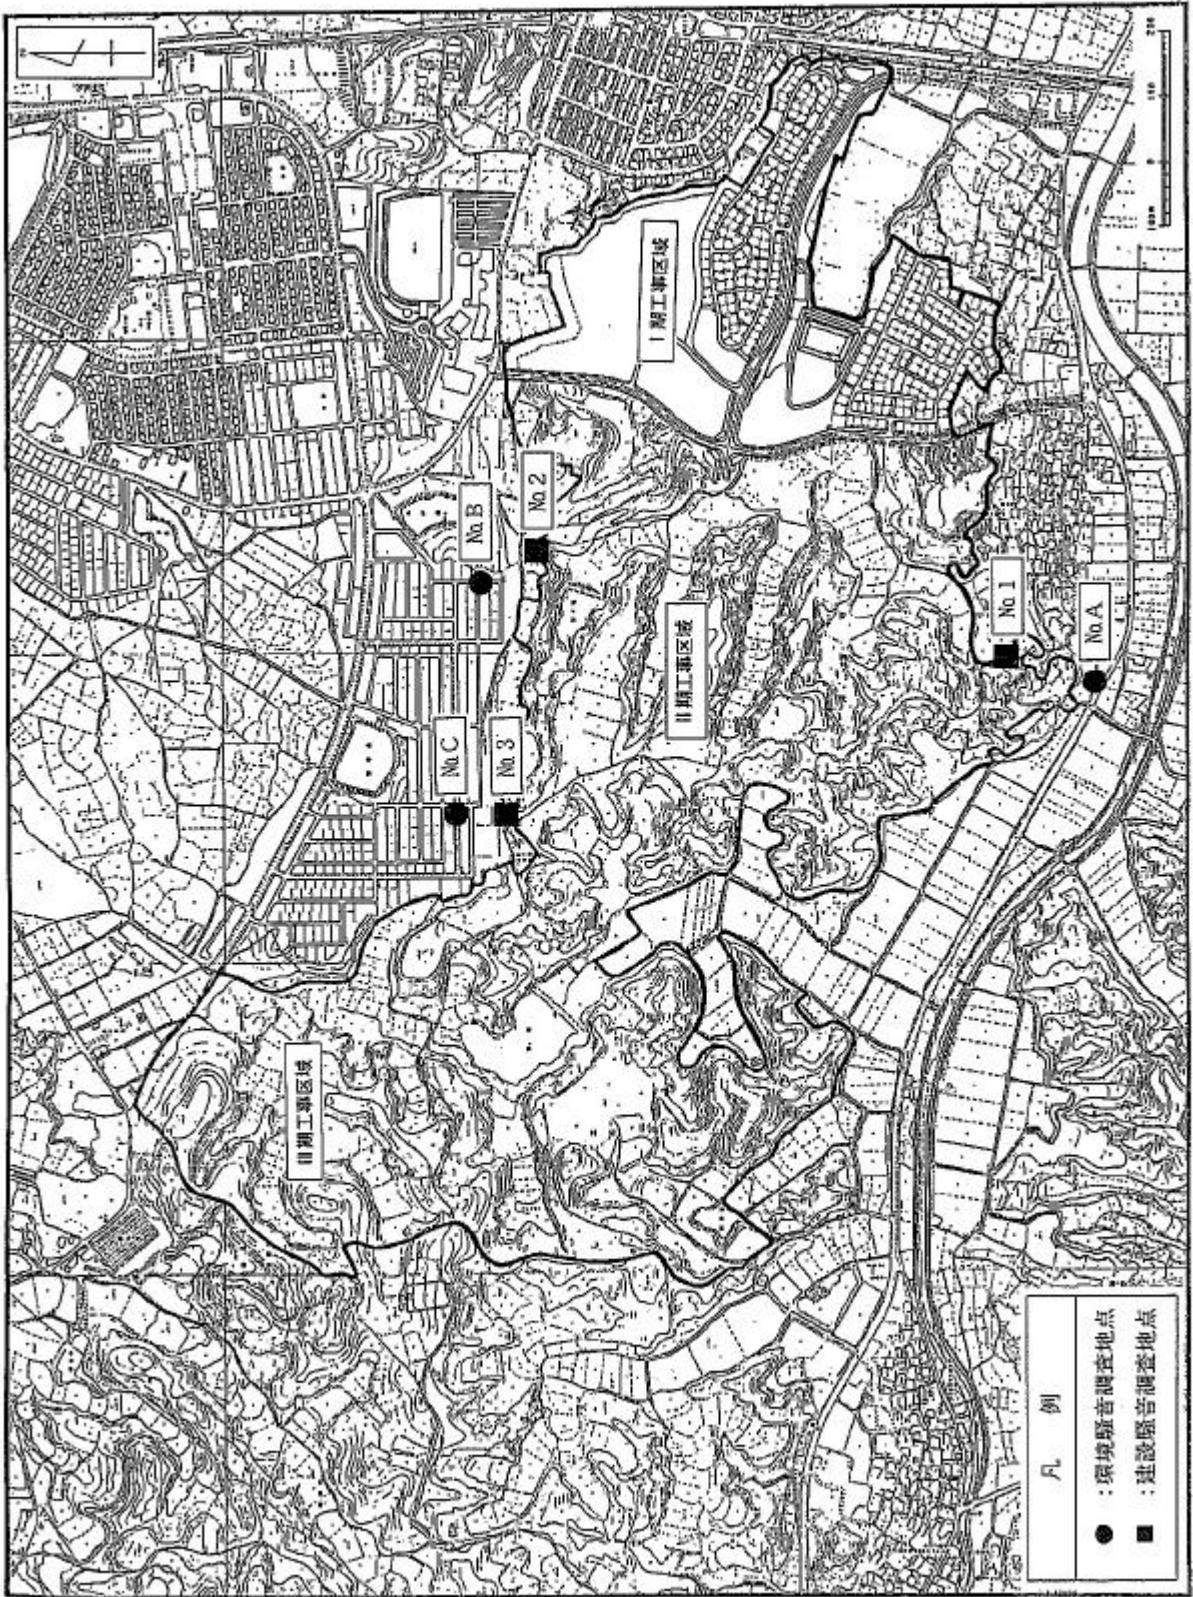
图 4-1 騒音調査地点

調査は図 4 - 1 に示したとおり、敷地境界 (3 ヶ所 : 1 ~ 3) 及び周辺集落 (3 ヶ所 : A ~ C) で実施した。
