杜 の 街 開 発 事 業
に 係 る 事 後 調 査 報 告 書
(期 工 事 区 域 : 供 用 後)
(期 工 事 区 域 : 工 事 中)

平 成 1 9 年 3 月

三 交 不 動 産 株 式 会 社

本報告書は、杜の街開発事業（旧名称：河芸グリーンガーデン複合開発事業）が実施されるにあたり、「河芸グリーンガーデン複合開発事業に係る環境影響評価書（以下、「評価書」という）」に記載した「事後調査実施計画書」に従い、工事中に行うとした水質調査、及び特筆すべき動物調査ならびに供用後に行うとした水質調査及び特筆すべき動物調査の調査結果について記載したものである。

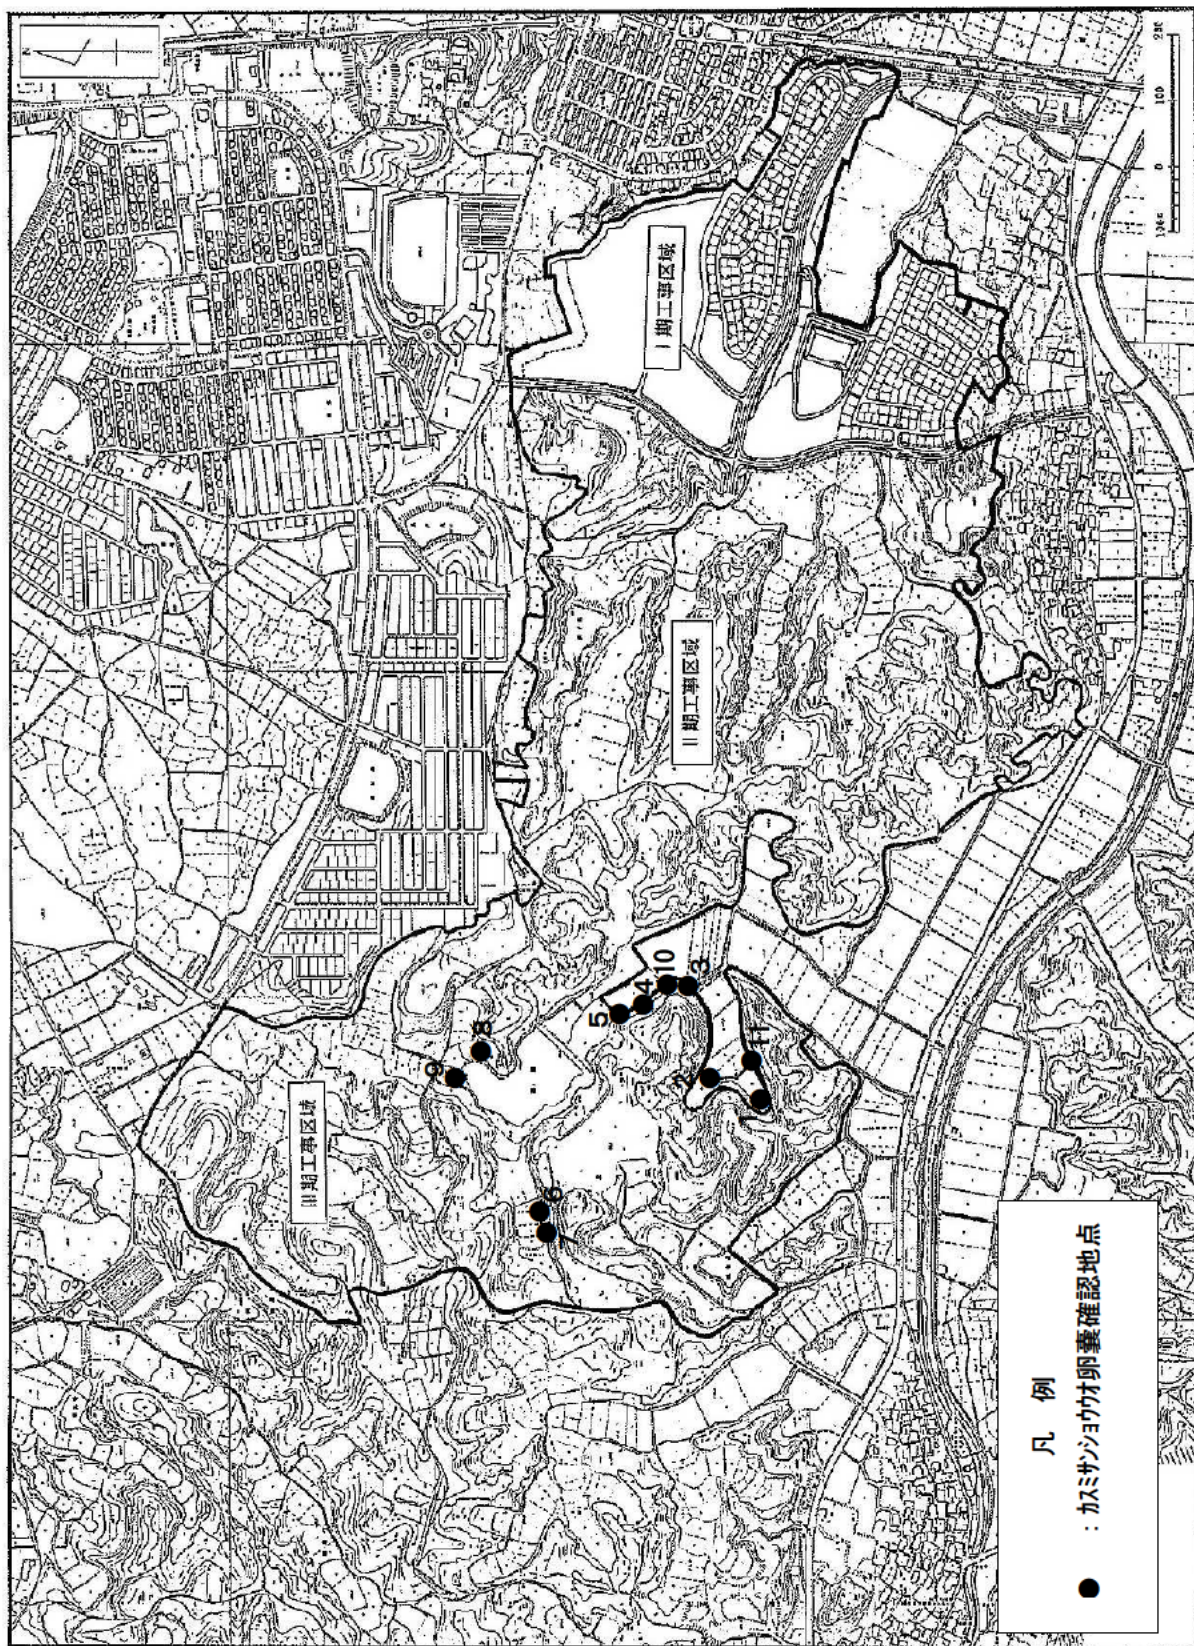
図4-6 カサミサンジョウウオオ卵確認地点

今回の調査では、11地点において計49.0対（98卵嚢）を確認した。1卵嚢あたりの卵数は20～160卵（平均72.0卵：破損卵嚢を除く）で、1対あたりでは平均140.0卵であった。
