杜 の 街 開 発 事 業
に 係 る 事 後 調 査 報 告 書
(Ⅰ 期 工 事 区 域 : 供 用 後)
(Ⅱ 期 工 事 区 域 : 工 事 中)

平 成 2 0 年 3 月

三 交 不 動 産 株 式 会 社

本報告書は、杜の街開発事業（旧名称：河芸グリーンガーデン複合開発事業）が実施されるにあたり、「河芸グリーンガーデン複合開発事業に係る環境影響評価書（以下、「評価書」という）」に記載した「事後調査実施計画書」に従い、工事中に行うとした水質調査、及び特筆すべき動物調査ならびに供用後に行うとした水質調査及び特筆すべき動物調査の調査結果について記載したものである。

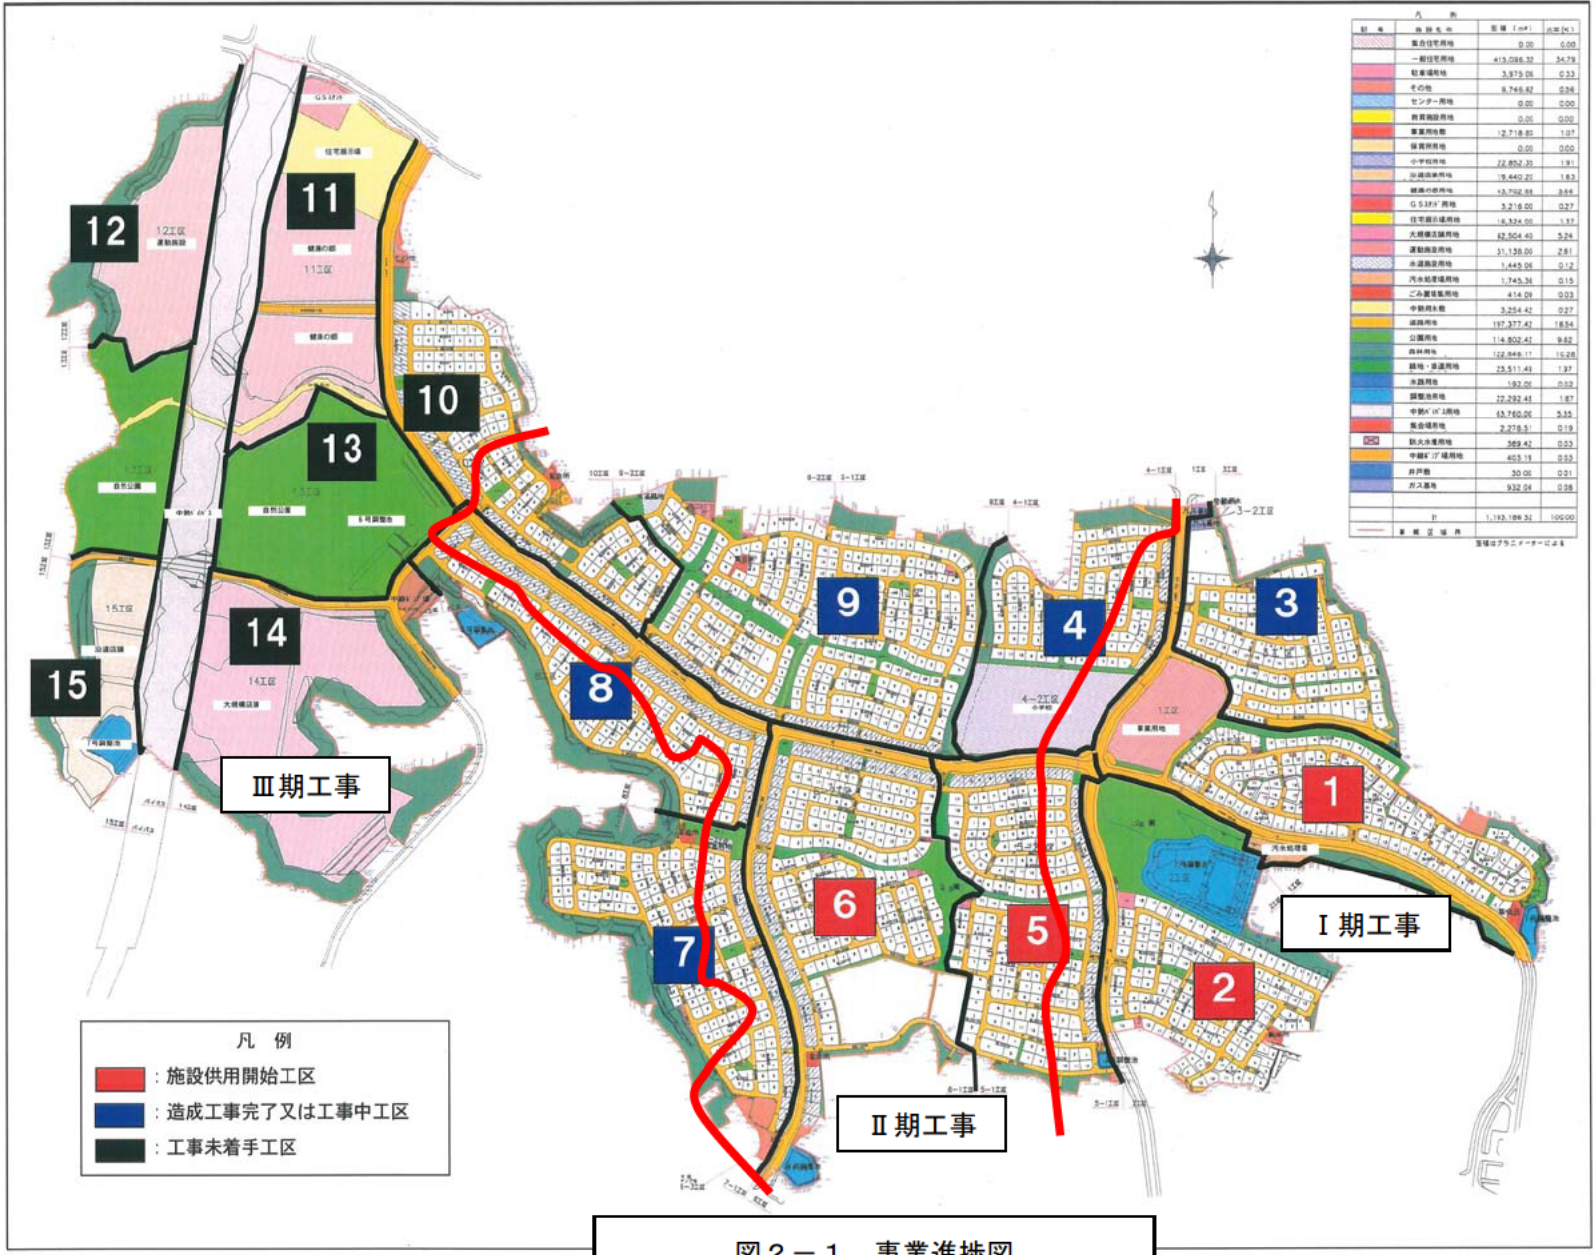
図 2 - 1 事業進捗図

平成20年3月現在の工事の進捗状況は、次のとおりである。（図2-1参照）

- ・Ⅰ期工事区域 — 造成工事及び舗装、植栽工事が完了し、一部供用。
- ・Ⅱ期工事区域 — 工事中及び一部供用。
- ・Ⅲ期工事区域 — 未着工

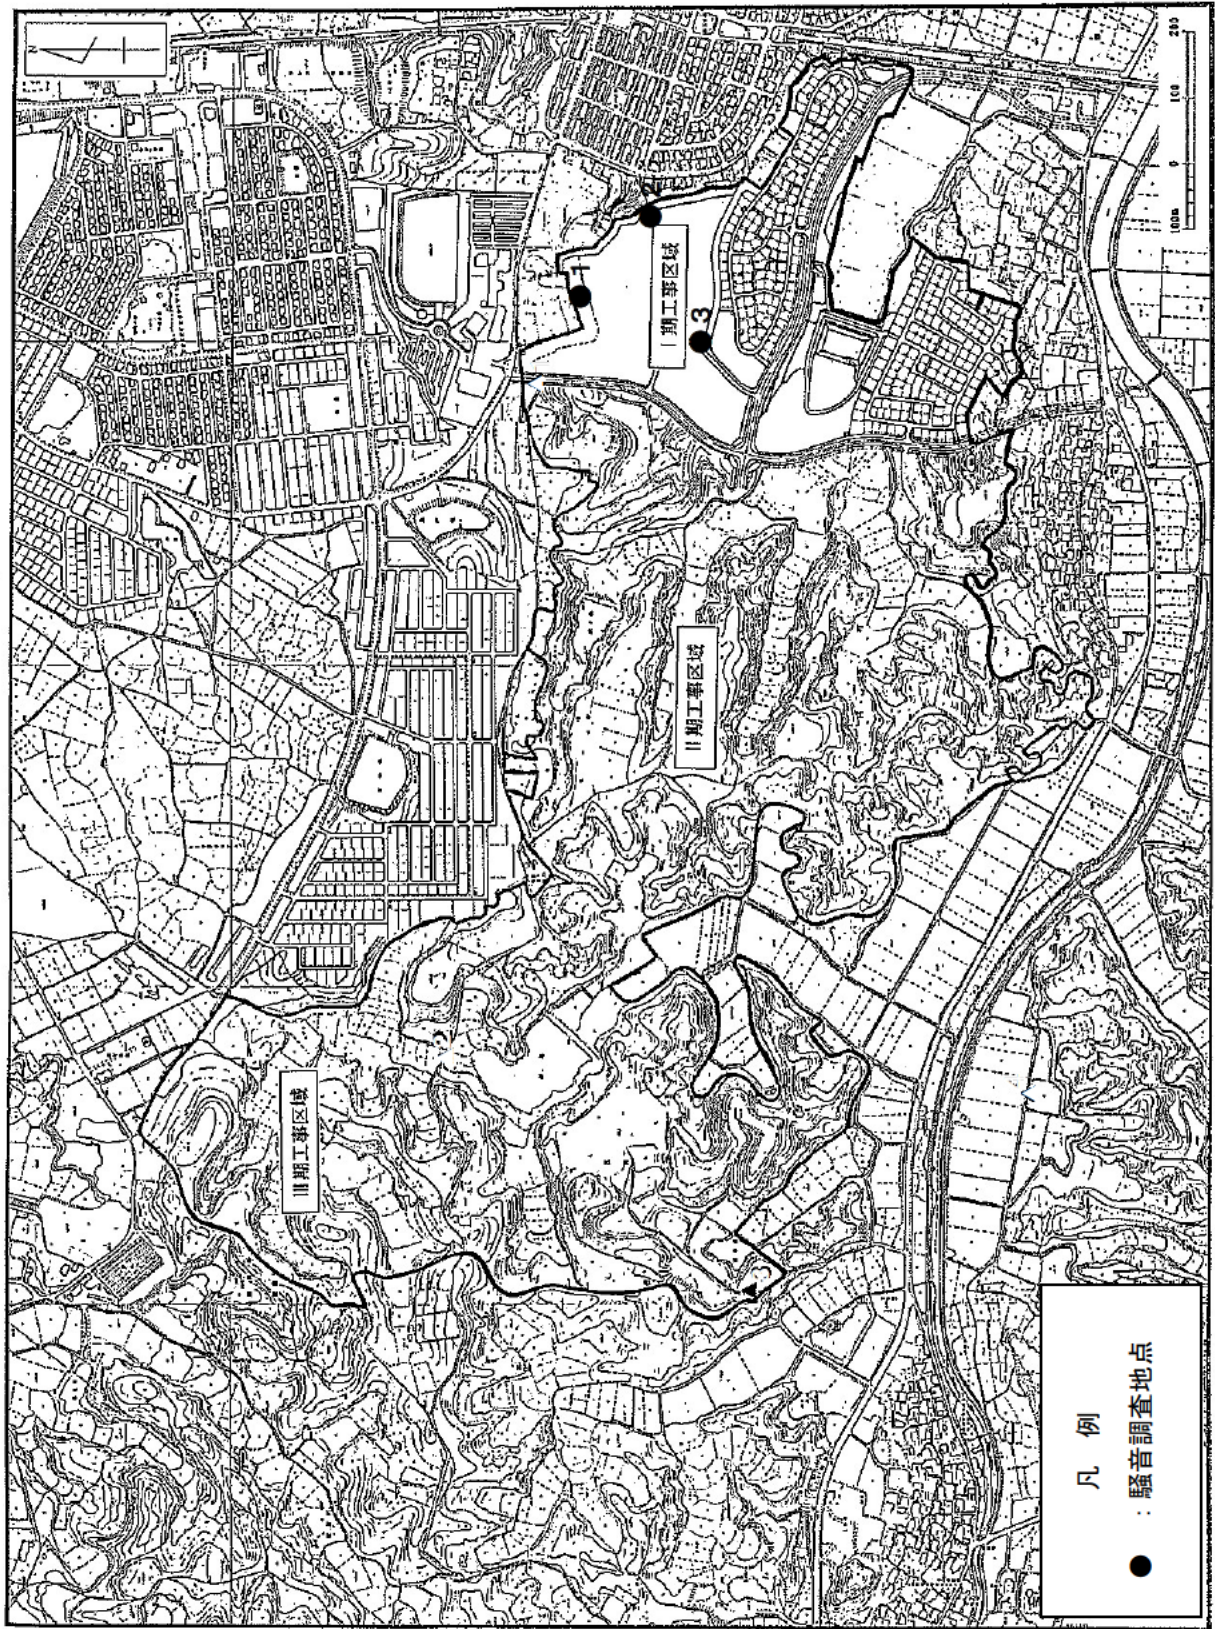
图 4-1-1 騒音調査地点

調査地点は、図4-1に示したとおり、事業実施区域敷地境界のうち、工事区域と周辺集落とが接近している場所3地点（No.1～3）とした。

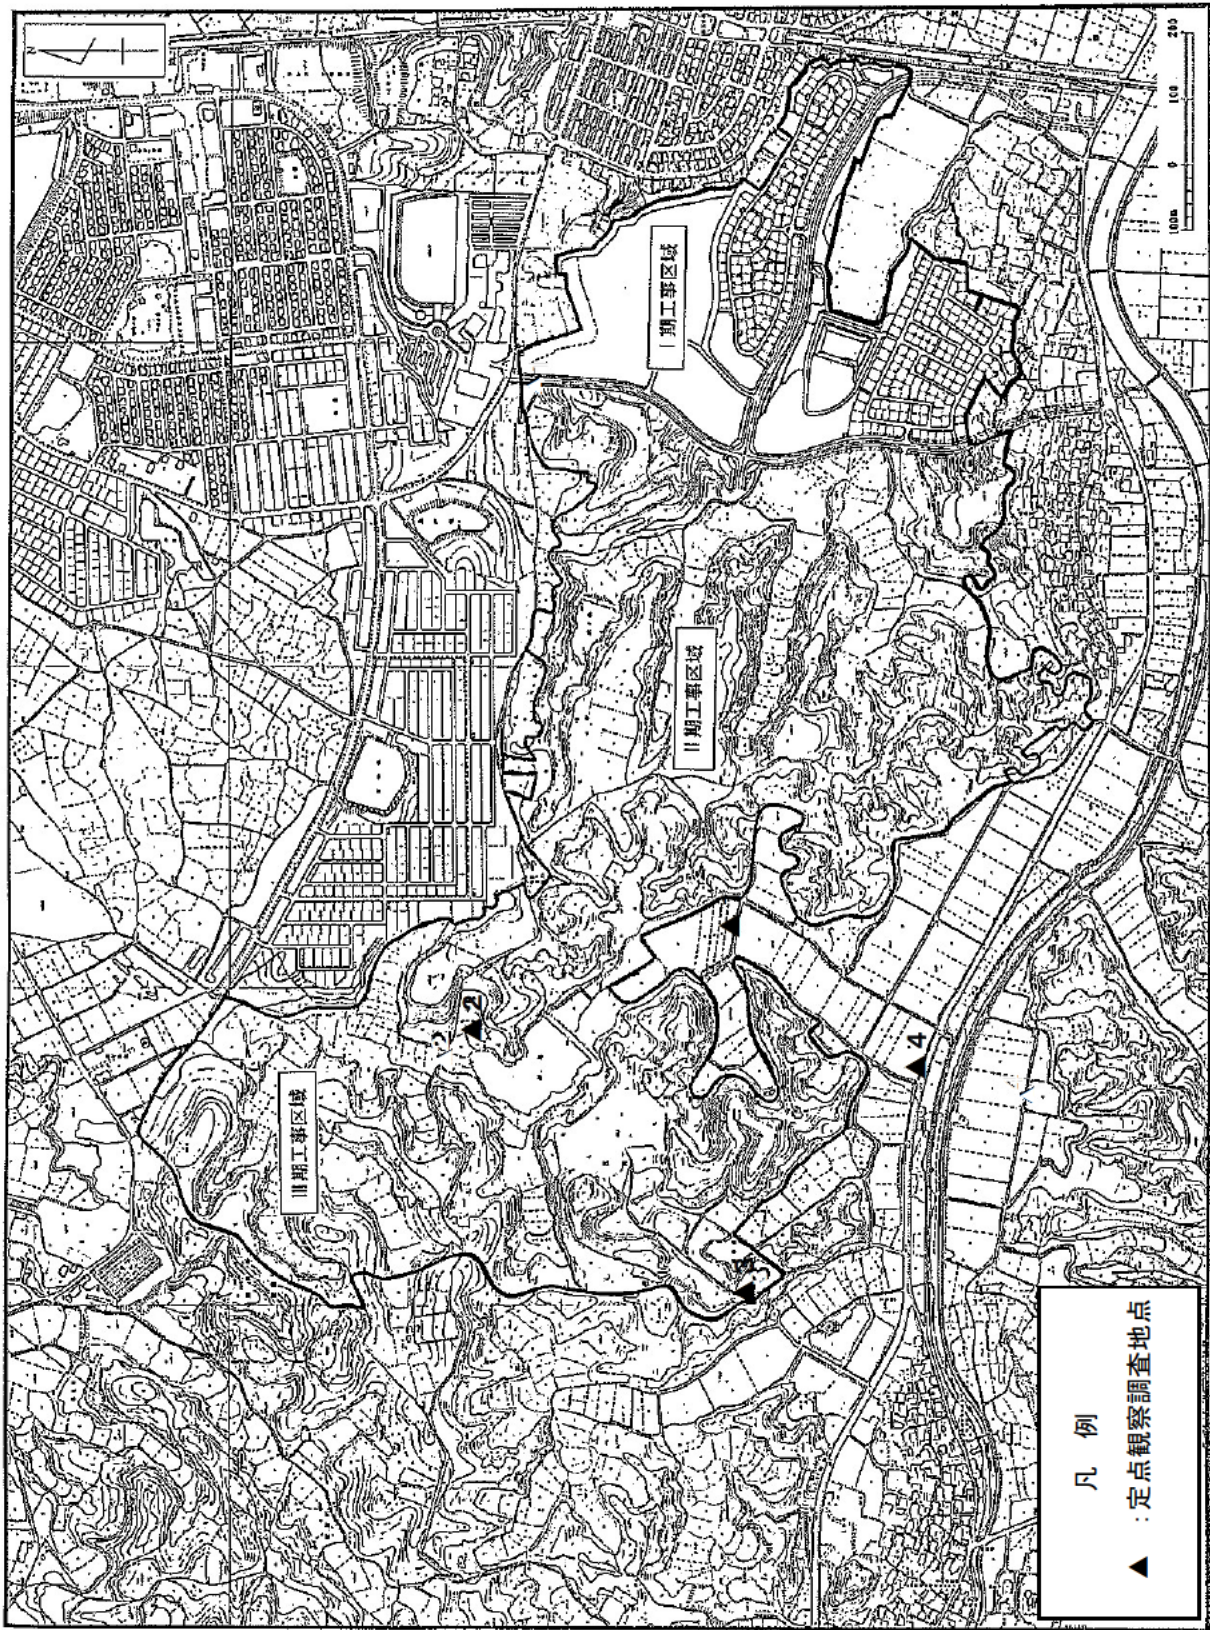
図5-1-1 才太タ力等調査地点

調査定点は図5-1-1に示したとおりである。

事業区域を広く眺望できる4地点を選定し、事業区域及び事業区域周辺における飛翔等の出現状況を記録した。

なお、調査には8倍程度の双眼鏡、25～30倍程度の望遠鏡を用いて実施するとともに、各調査員間は無線機を用い、互いに連絡をとりながら実施した。

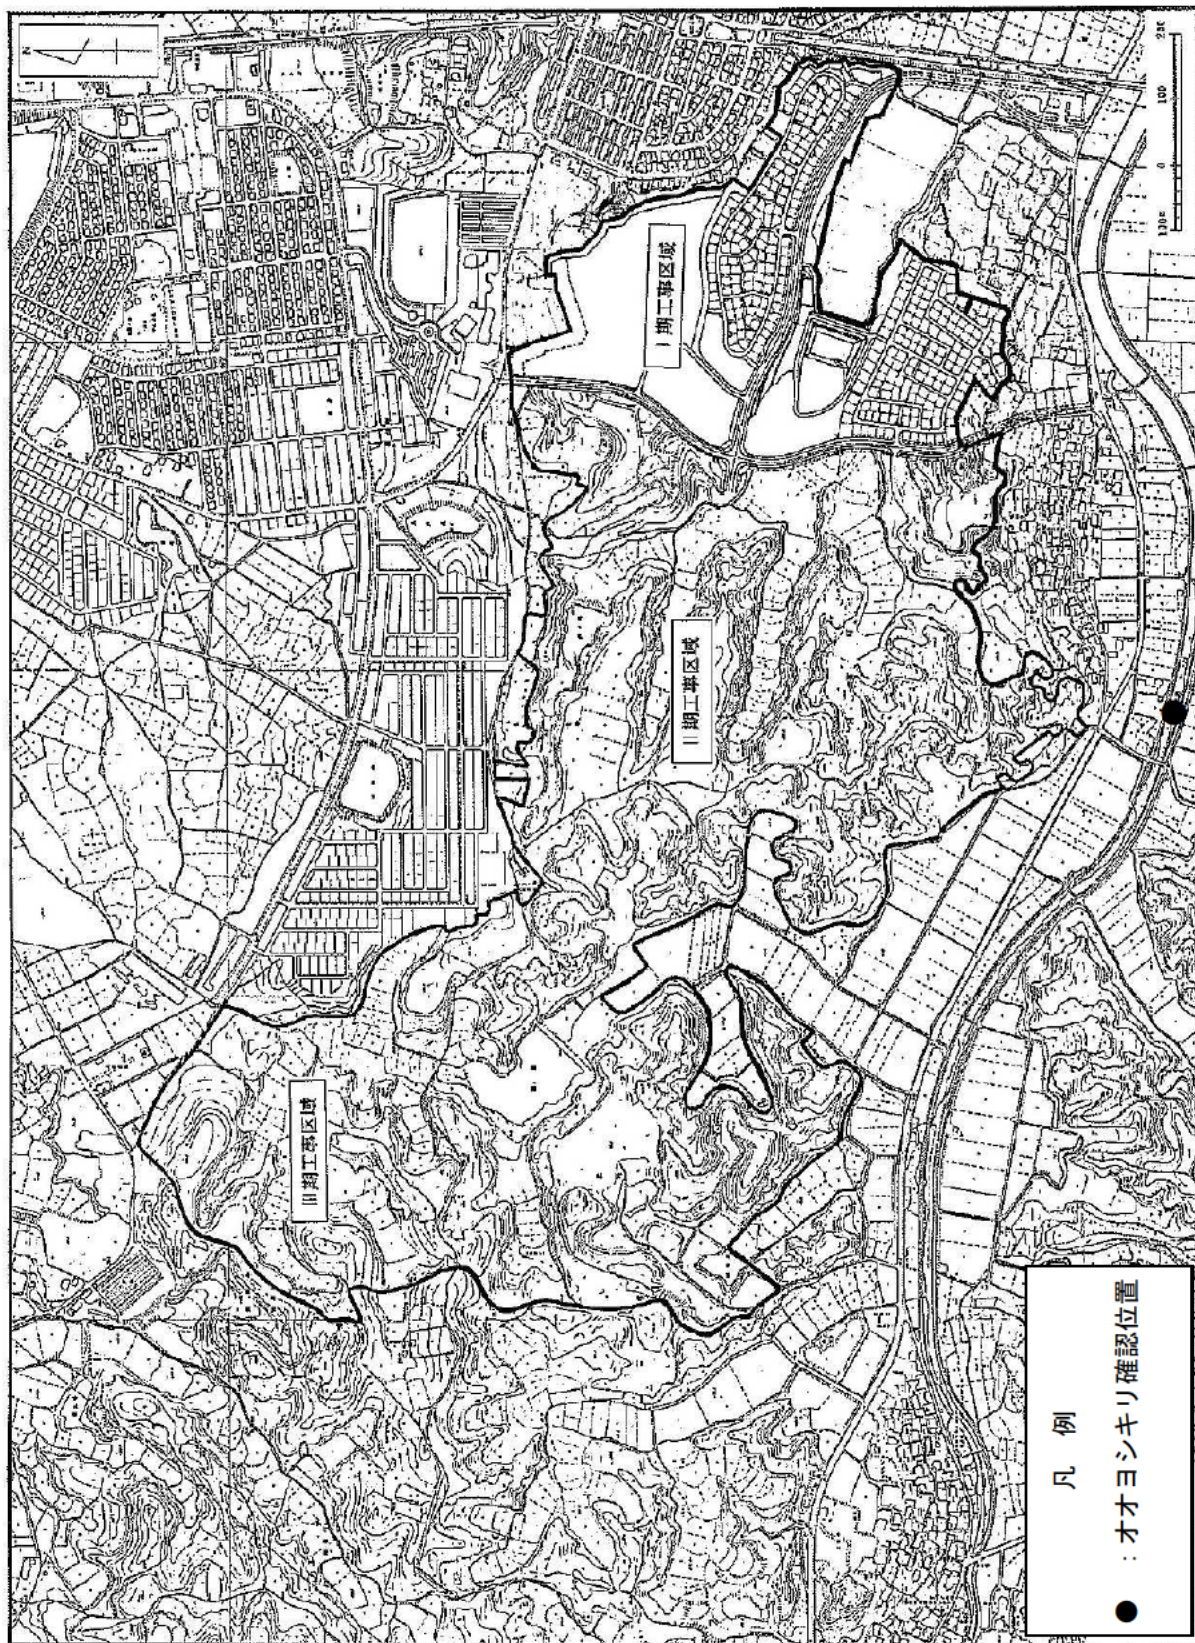
図5-2-2-2 オオヨシキリ確認位置

今回の調査では、図5-2-2に示したとおり事業実施区域南側区域外の田中川でオオヨシキリの生息を確認した。

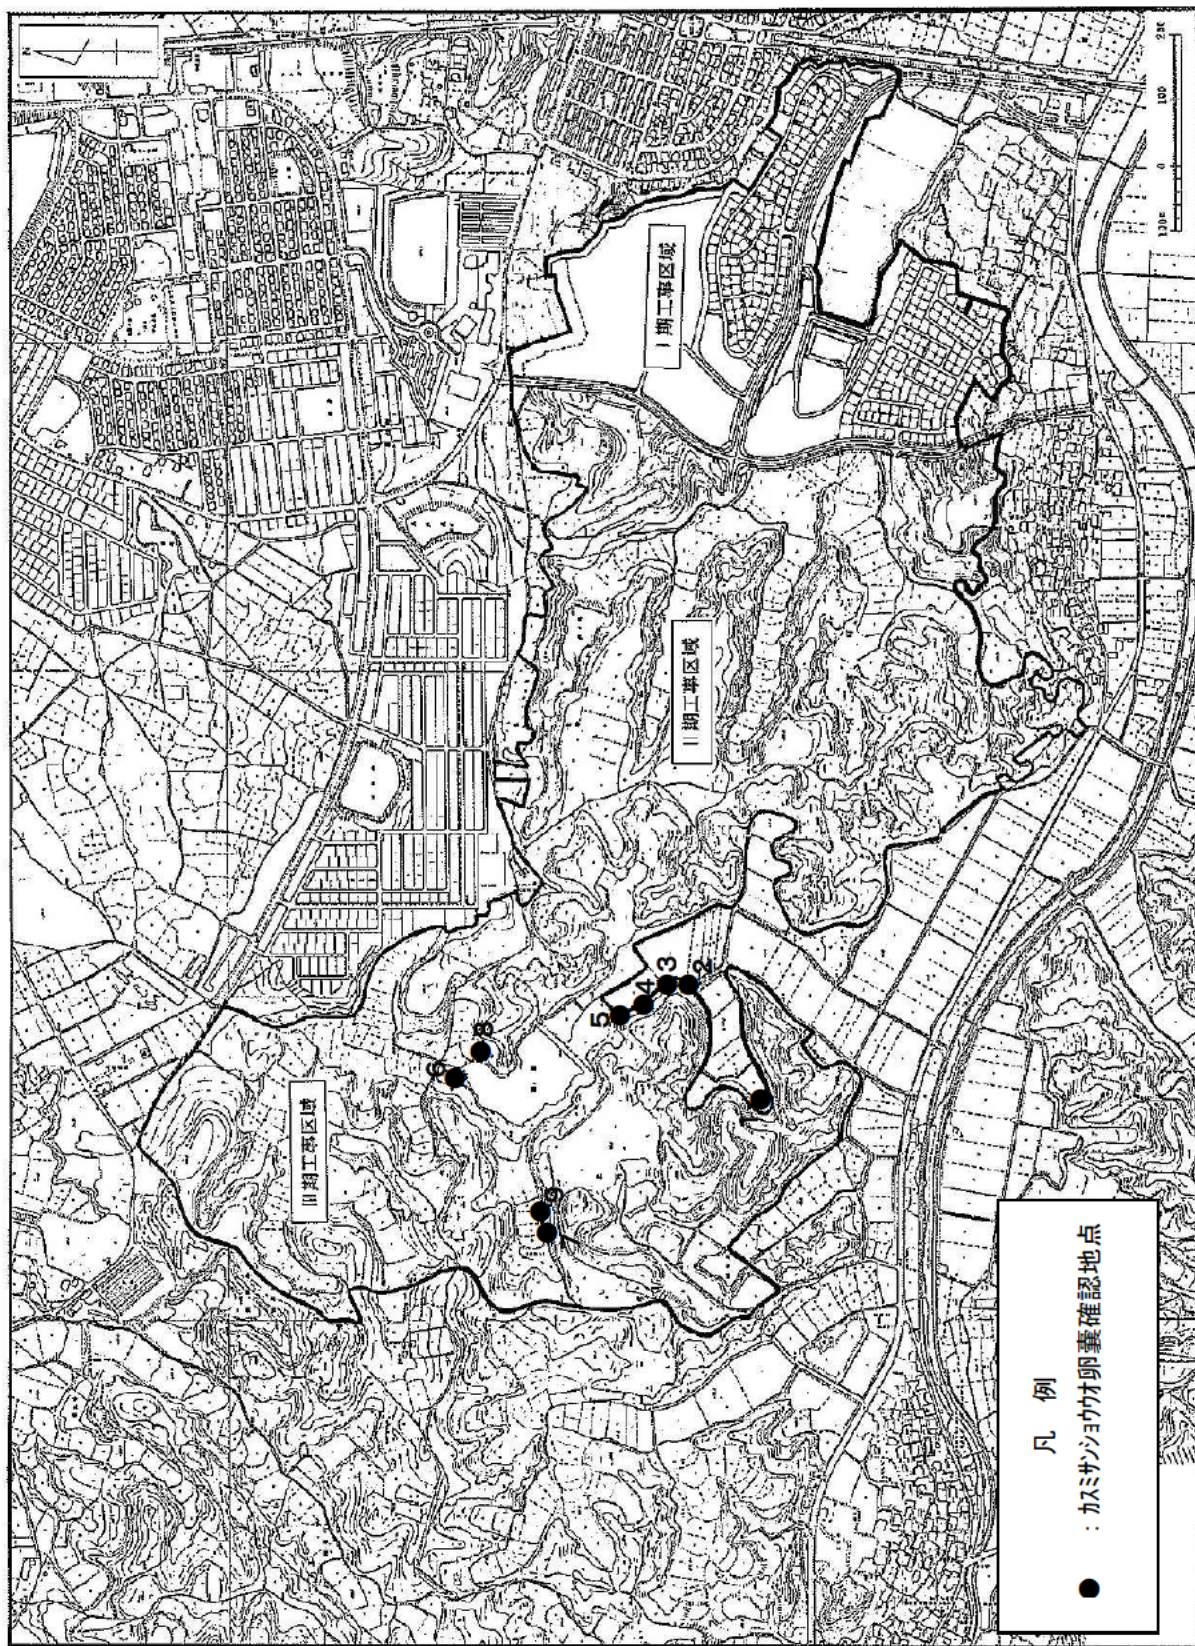
図5-3-2 カサミサンシヨウウオオ卵嚢確認地点

卵嚢・成体の調査結果及び確認地点の水質等は表5-3-2に、確認地点は図5-3-2に示したとおりである。また、確認した卵の発生段階の推移は表5-3-3に示したとおりである。なお、卵の発生段階については、トウホクサンショウウオ発生段階図（資料参照）を準用し、現地で判定したものを記載した。

今回の調査では、11地点において計32.5対（半対9個、1対28個、65卵嚢）を確認した。1卵嚢あたりの卵数は45～172卵（平均108.1卵：破損卵嚢を除く）で、1対あたりでは平均123.1卵であった。
