杜 の 街 開 発 事 業
に 係 る 事 後 調 査 報 告 書
(Ⅰ期工事区域：供用後)
(Ⅱ期工事区域：工事中)
(Ⅲ期工事区域・7工区：工事中)

平成24年 3月

三交不動産株式会社

名 称：杜の街開発事業（旧名称：河芸グリーンガーデン複合開発事業）
実施場所：三重県津市河芸町杜の街地内
規 模：総事業面積 1,193,186 m²

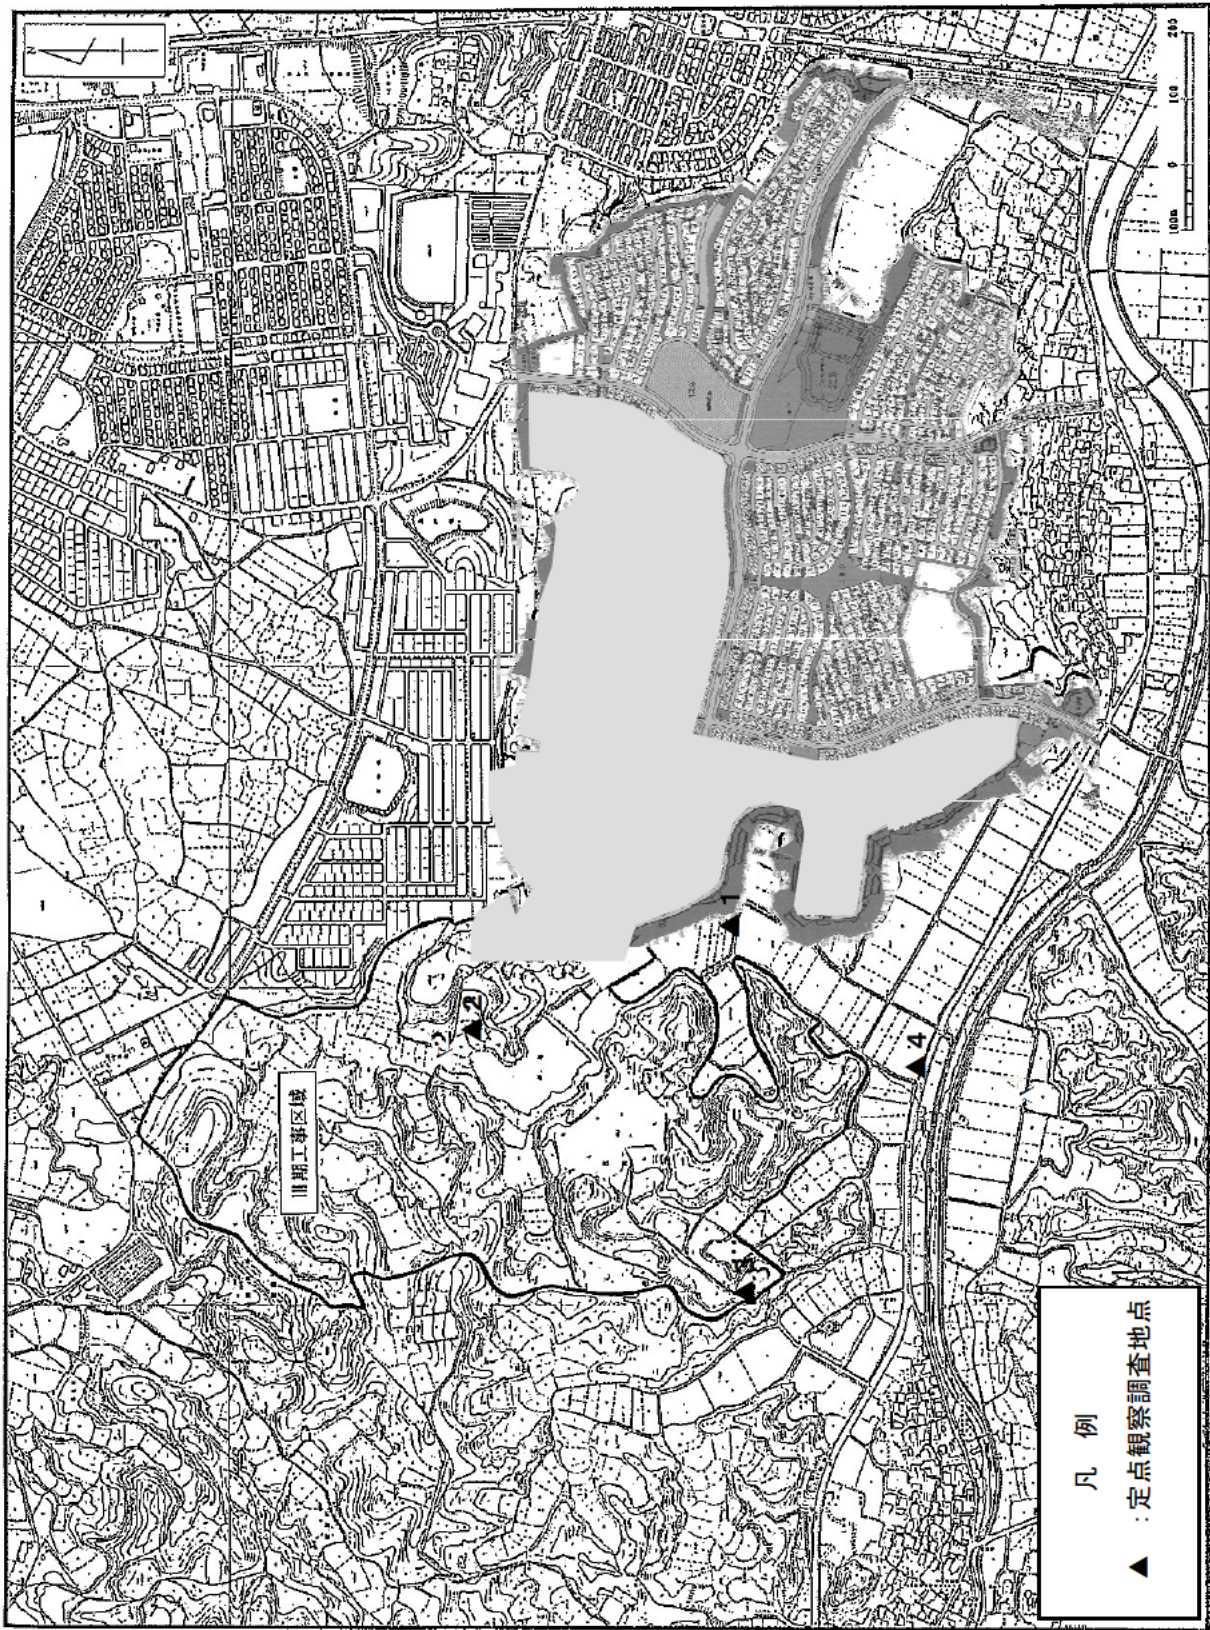
图6-1-1 才太力等調査地点

調査定点は図6-1-1に示すとおりである。

事業区域を広く眺望できる4地点を選定し、事業区域および事業区域周辺における飛翔等の出現状況を記録した。
