青山高原ウインドファーム風力発電増設事業
に係る環境影響評価事後調査報告書

平成 28 年 5 月

株式会社青山高原ウインドファーム

本報告書は、「青山高原ウインドファーム風力発電増設事業」を実施するにあたり、「青山高原ウインドファーム風力発電増設事業に係る環境影響評価書」（平成 23 年 2 月株式会社青山高原ウインドファーム）（以下、「評価書」という。）に記載した「事後調査計画」に基づき、工事実施時に行うとした水質調査（濁水）、陸生植物（特筆すべき種）、陸生動物（ヨタカ）、生態系（クマタカ、アセビーヤマツツジ群落）及び施設供用時に行うとしたバードストライク・バットストライク調査について、平成 27 年度（平成 27 年 2 月～平成 28 年 3 月）の調査結果を記載したものです。

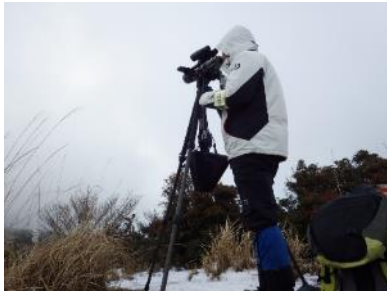
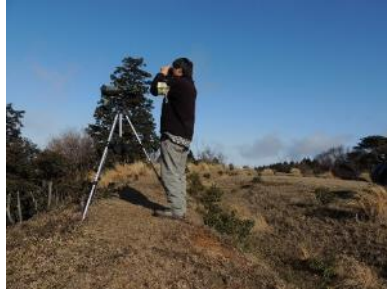
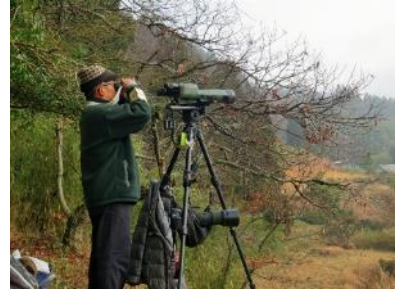
写真 2-2-1 現地調査状況例(左 : St. 5'、中 : St. 6、右 : St. 11")

調査は原則として予め設定した定点における定点観察により実施し、適宜、出現状況に応じて移動定点調査も併用しました。基本的な調査の例は写真 2-2-1～3 に示したとおりです。

各調査員は8倍から10倍程度の双眼鏡または20倍から60倍程度の望遠鏡を用いて、出現する種・個体数・雌雄・行動等を記録し、他の調査員と無線機により交信しながら行動を詳細に把握しました。
