平成28年度  
第7回 三重県河川整備計画  
流域委員会

二級河川 金剛川

平成29年1月31日

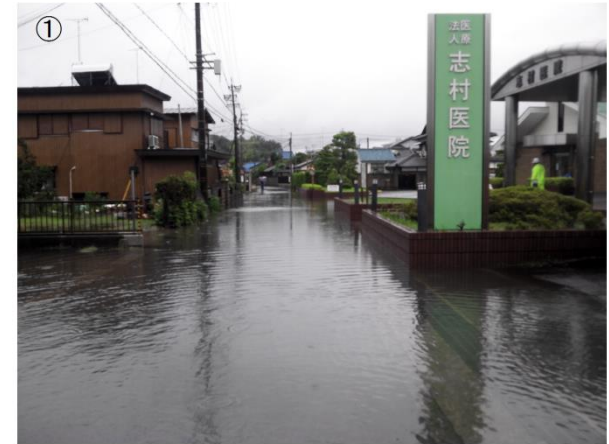
松阪市垣鼻町付近

### 平成26年8月洪水(台風11号)

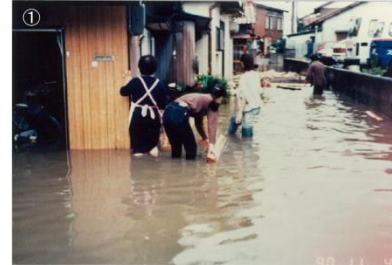
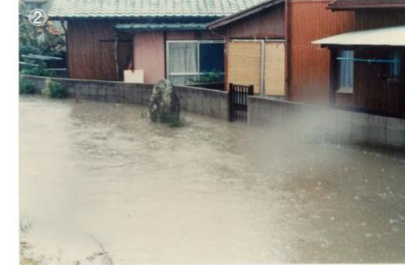
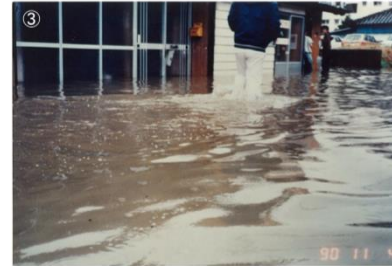
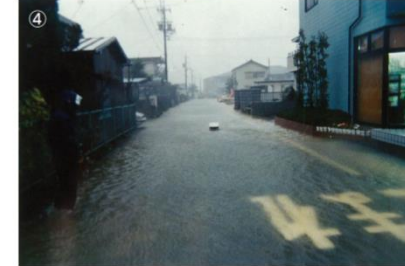
浸水状況

### 平成2年11月洪水(集中豪雨)

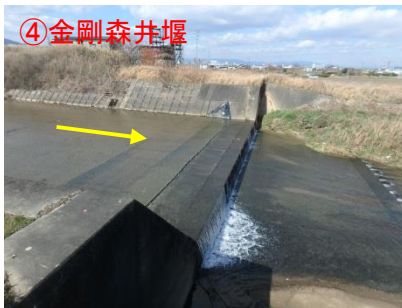
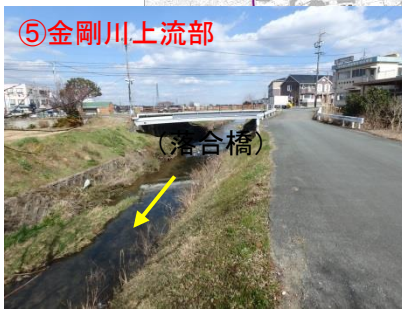
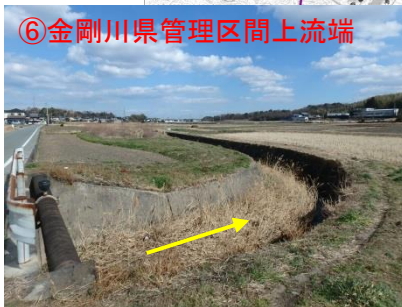
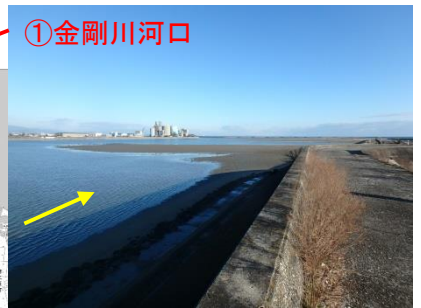
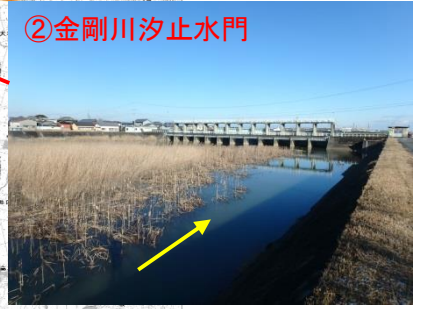
- 河口付近の堤防は特殊堤(パラペット)で整備されている(写真①)。
- 名古屋川・真盛川合流点を境界として、下流の河床勾配は1, /1500~1/2, 000と比較的緩く、上流の河床勾配は1/300~1/500と急勾配である。
- 中流~上流域には取水施設(堰)が12基存在する(写真④)。
- 現況の治水安全度は概ね1/5程度である。

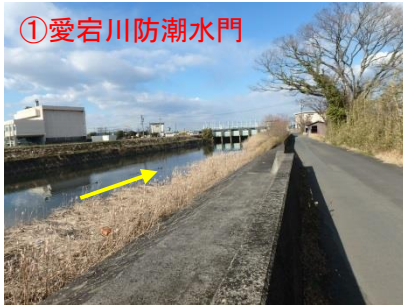
①愛宕川防潮水門

- 愛宕川の左岸側の河口付近と、右岸側の愛宕川防潮水門から国道23号までの堤防は特殊堤(パラペット)で整備されている(写真①)。
- 勢々川は一部上流区間を除いて河道が整備されている(写真④⑤⑥)。
- 愛宕川、勢々川の河床勾配は1/2,000程度と比較的緩い。
- 現況の治水安全度は愛宕川で概ね1/5~10、勢々川で1/2未満である。

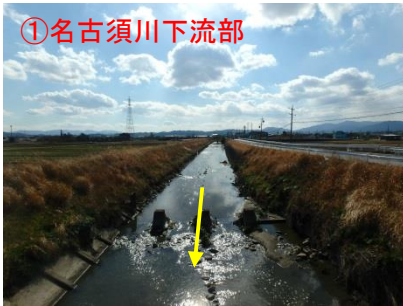
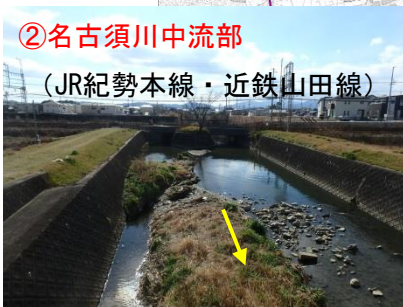
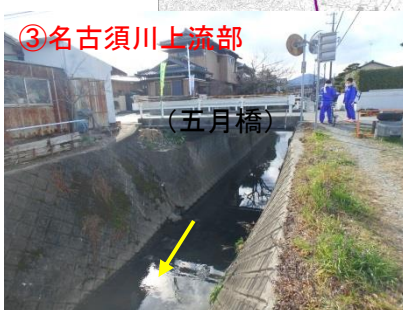
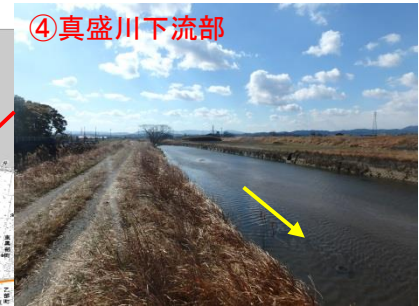
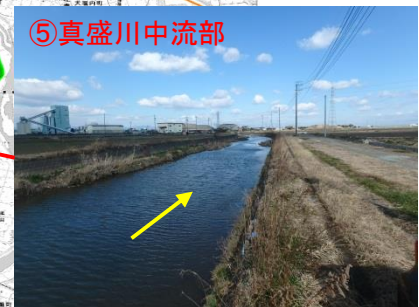
- 名古屋須川、真盛川はコンクリート護岸が整備されている(写真①~⑥)。
- 名古屋須川の河床勾配は1/500程度で比較的急勾配である。
- 真盛川の河床勾配は1/5,000程度と緩い。
- 現況の治水安全度は、名古屋須川・真盛川ともに1/2未満である。

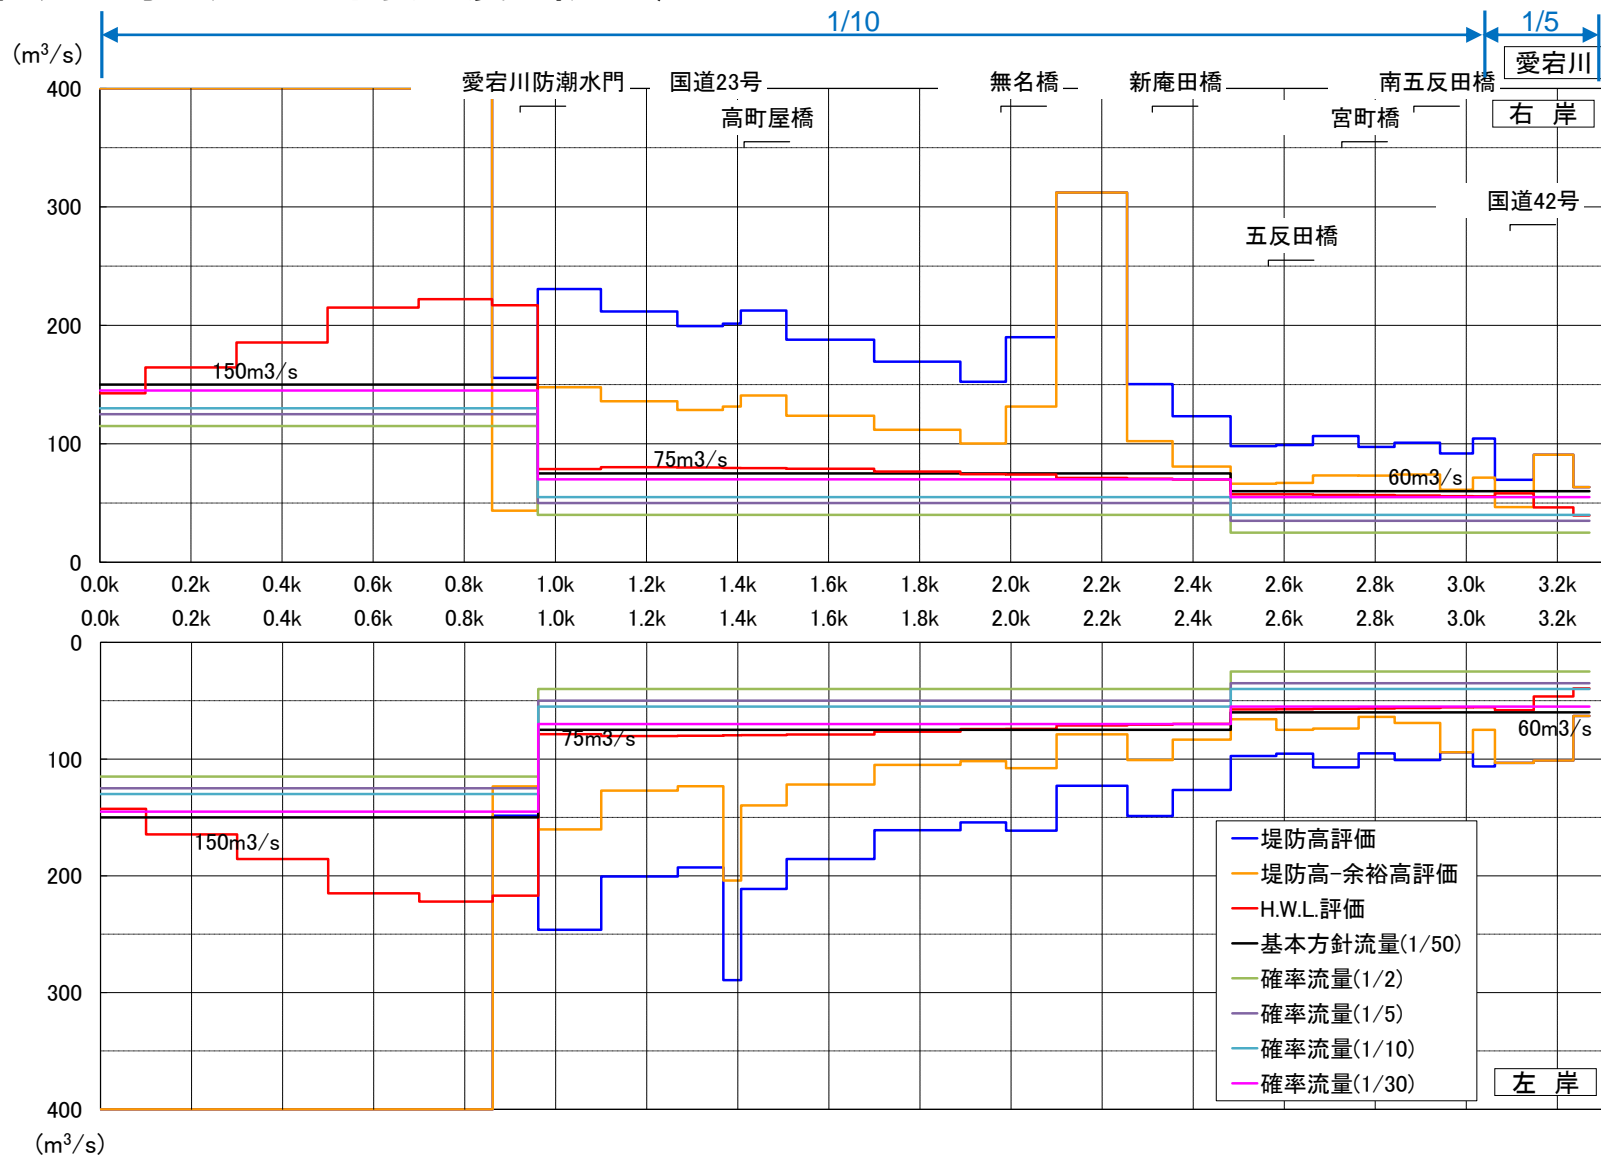
- 金剛川合流点～国道42号の治水安全度は概ね1/10
- 国道42号付近の治水安全度は概ね1/5

※治水安全度:HWL評価での流下能力を確率評価

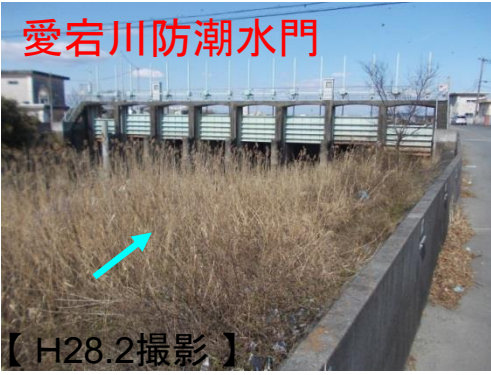
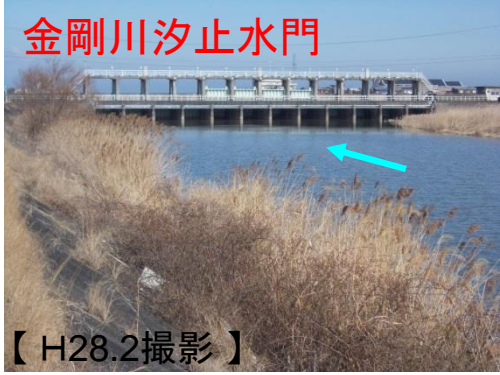
- **L1津波**※1が発生した場合の津波高T. P+3. 7mである。
- 金剛川汐止水門の高さはT. P+4. 6mである。
- 愛宕川防潮水門の高さはT. P+3. 2mである。
- **L2津波**※2が発生した場合には、河口～国道23号にかけて浸水深2m～5mの浸水が想定される。

※1 L1津波：過去最大クラスの津波（比較的発生頻度が高い津波）  
 ※2 L2津波：南海トラフの理論上最大クラスの地震を想定した場合想定される津波

- **金剛川汐止水門：耐震性に課題**  
・ 門柱、堰柱の補強が必要
- **愛宕川防潮水門：耐震性能あり**

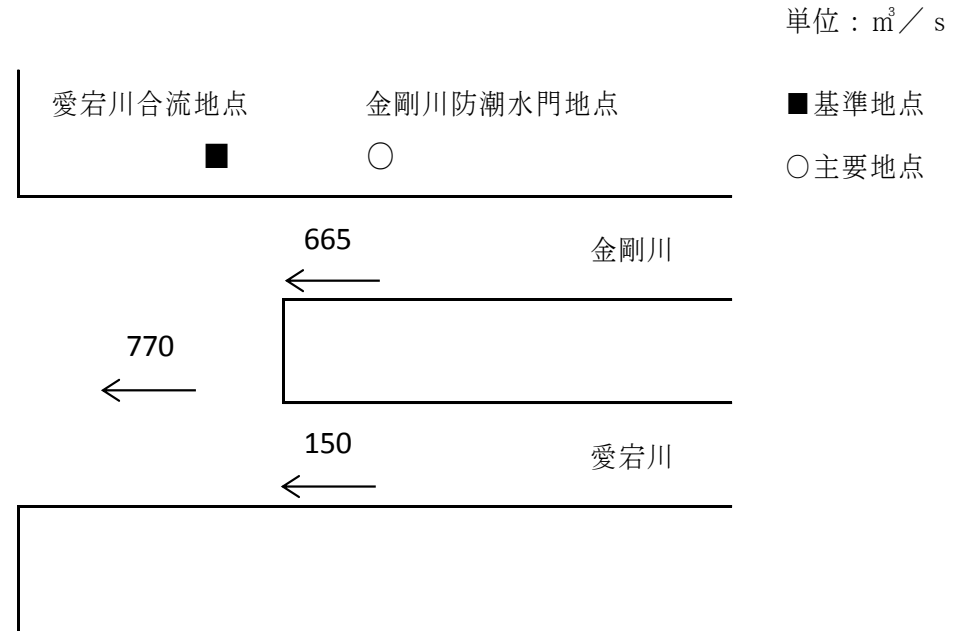
# 河川整備基本方針の概要(基本高水流量)

河川整備 基本方針
計画規模	1/50
基準地点	愛宕川合流地点
流域面積	50.92km <sup>2</sup>
洪水到達時間	103分
降雨強度	74.0mm
流出計算手法	合理式
基本高水流量	770m <sup>3</sup> /s

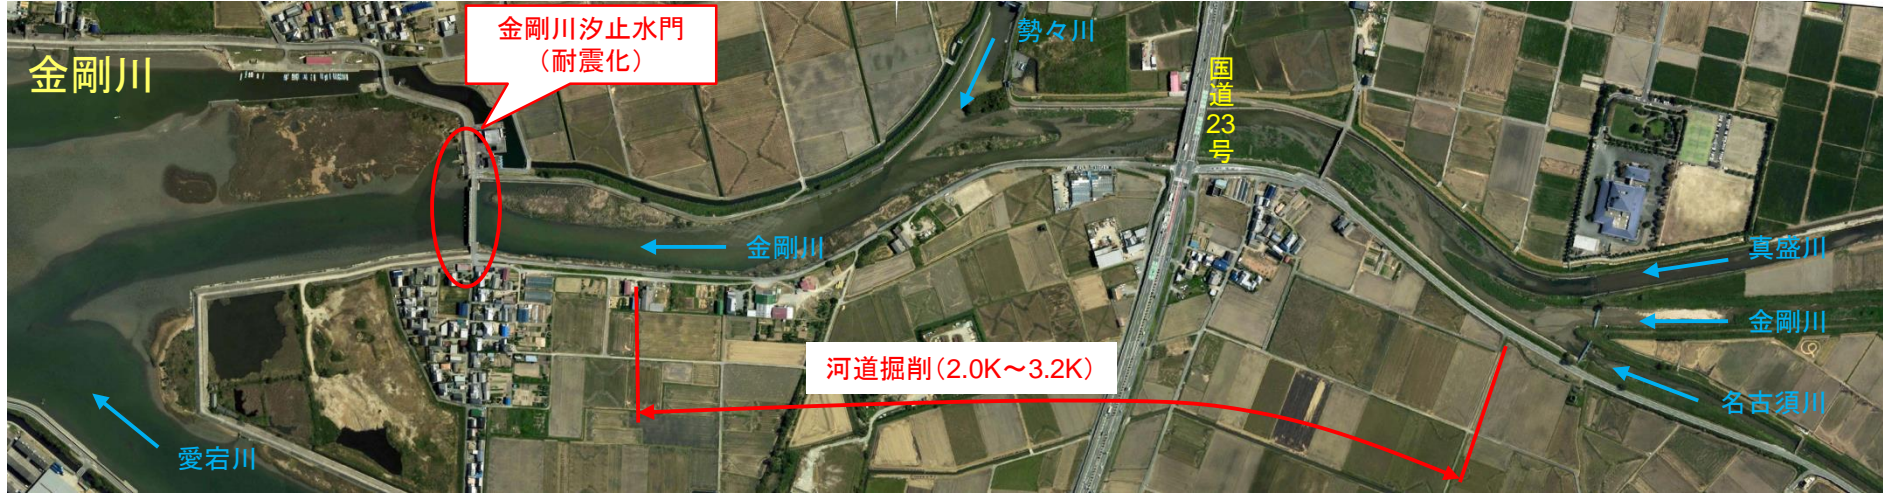
## 整備箇所・整備メニュー

河川名	整備箇所	事業量	整備メニュー
金剛川	1.8K+22m	1基	・金剛川汐止水門の地震対策(耐震化)
	2.0K~3.2K	L=1,200m	・河道掘削
愛宕川	1.6K~3.0K+30m	L=1,430m	・河道掘削

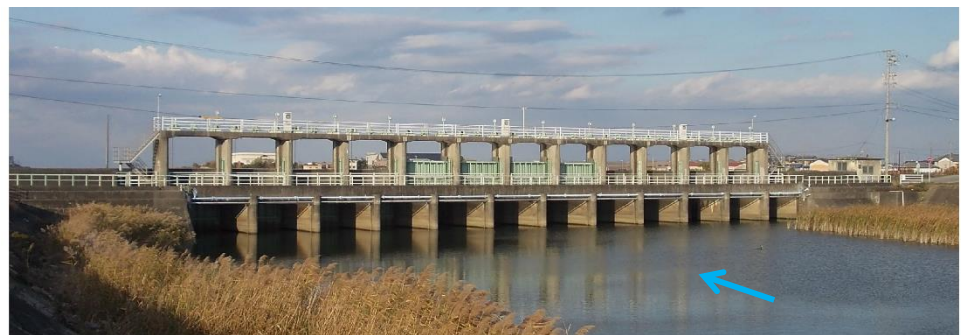
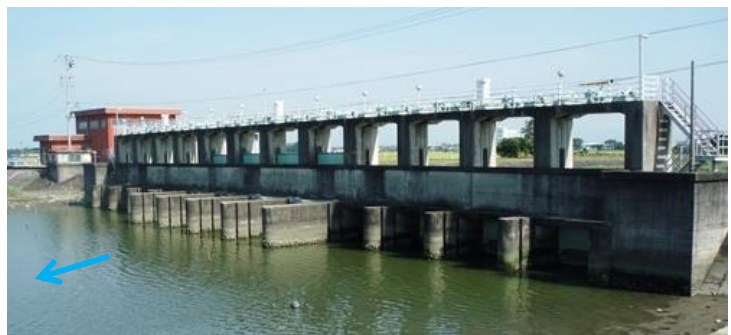
## □ 金剛川汐止水門の地震対策(耐震化)

✓ 門柱・堰柱の地震対策

■耐震診断の結果、L2地震動に対して門柱・堰柱のせん断耐力が不足するため、耐震補強が必要。

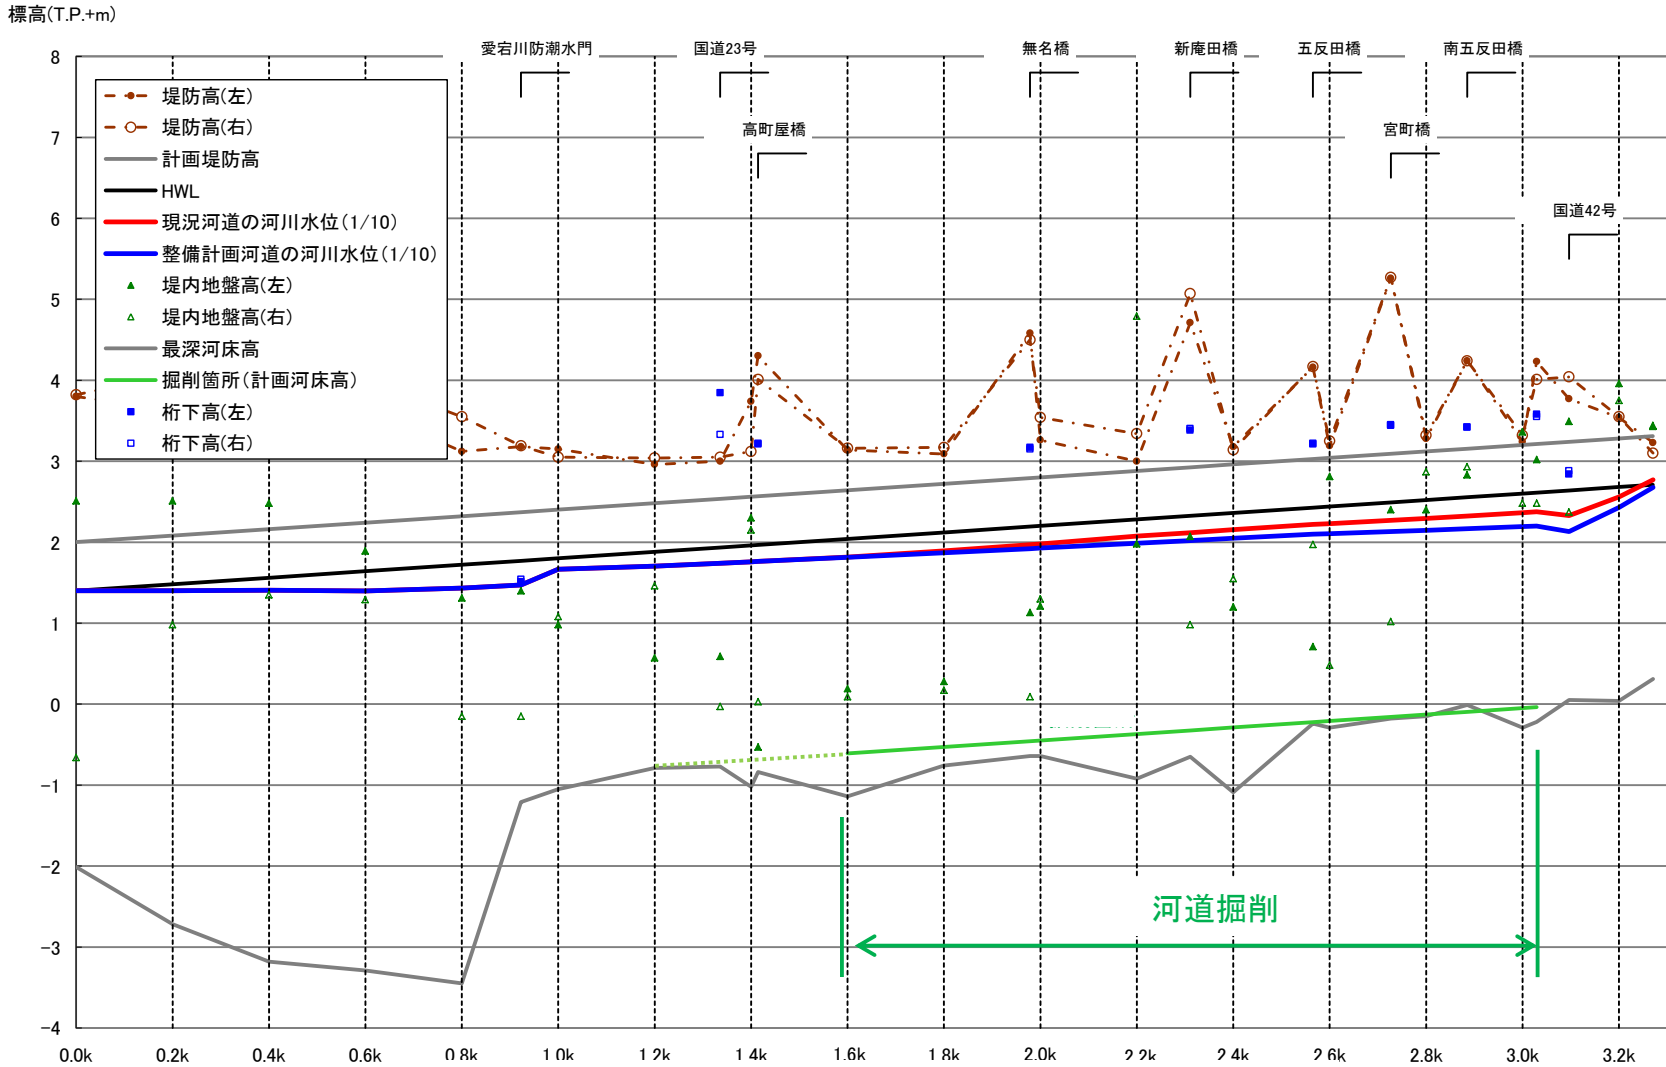
愛宕川 現況河道・整備河道の水位縦断図(1/5)

愛宕川：河道掘削の実施により、河口～国道42号線(県管理区間：32.2K+70m)区間の河川水位(1/10)は、HWL以下で流下させることができる。
