施設園芸における 災害対策マニュアル

JA 全農生産資材部作成
「施設園芸用ハウス自然災害対策マニュアル」より

平成30年度

三重県

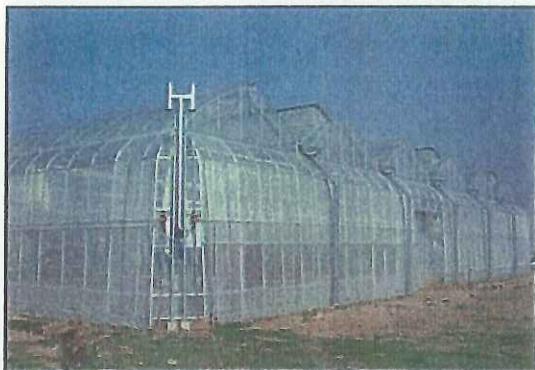
低コスト耐候性ハウス（風速 50m/s に耐える）

施設の種類	施設被害の特徴	備 考
低コスト耐候性ハウス	ほとんど、目立った被害は見られなかった。一部のハウスで天窓の損傷は見られた。	低コスト耐候性ハウスは、風速 50 m/s 以上に耐える施設構造を有する。
両屋根型鉄骨ハウス	天窓の損傷、被覆材の破れが多く見られた。施設の一部分の損壊が多く、半壊～全壊したものは見られなかった。	飛来物等による損傷は見られた。
パイプハウス	半壊～全壊の被害が多く見られた。 ・強風により、肩部分が大きく曲がった被害が多かった。 ・雨よけハウスは、パイプや基礎が上方に引き抜かれる被害が見られた。	ビニール等を被覆していないかった施設は、パイプの損傷等の被害は見られなかった。
ガラス温室	飛来物によるガラスの割れ、天窓の損傷等の被害が見られた。骨材が損傷するような被害は少なかった。	メロン温室でアクリル復層板の劣化に伴う被害が見られた。

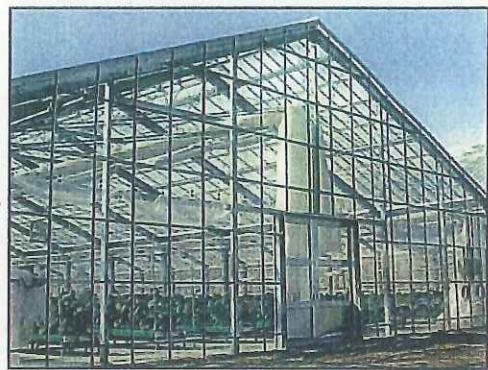
両屋根型鉄骨ハウス

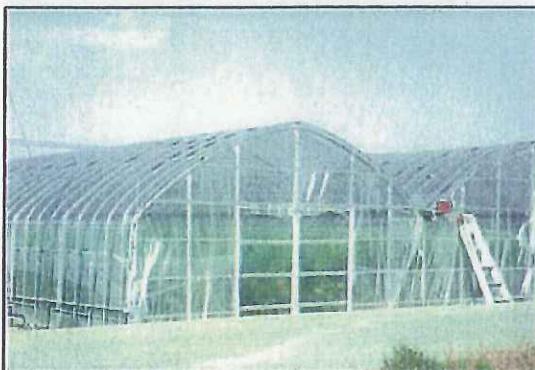
パイプハウス（被害が大きかった）

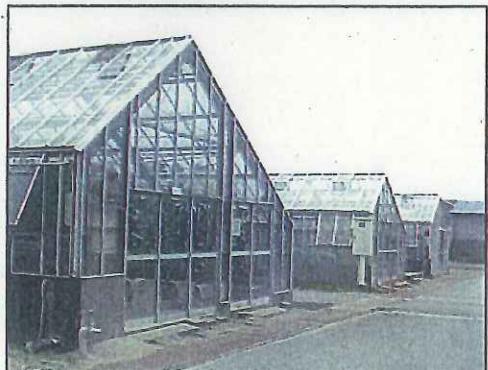
ガラス温室（スリークオータ型温室）

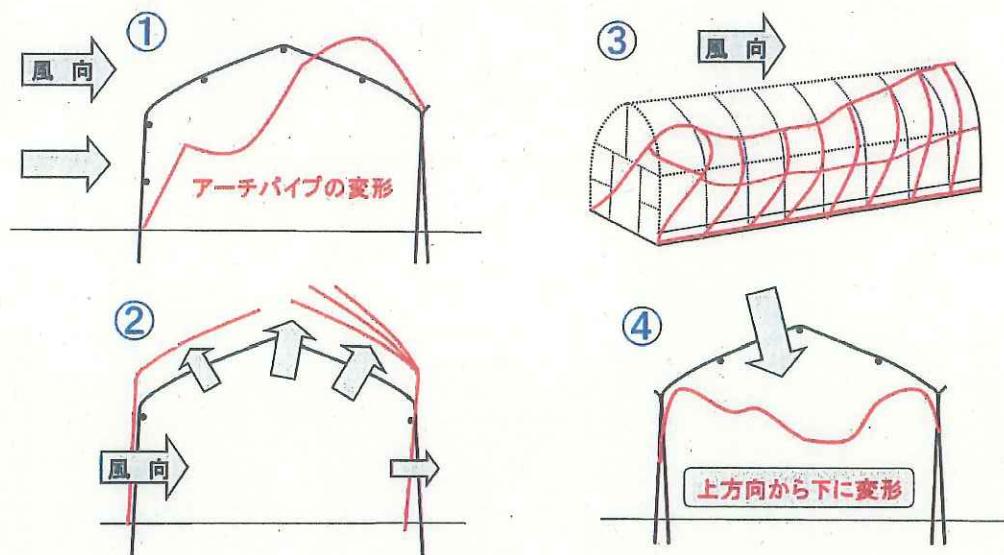
パイプハウスの被害の特徴は、以下の 4 つのパターンに分類されます。

- ① 風上側の肩部分から屋根にかけて押しつぶされた状態
- ② 下から吹き上がるようパイプが変形
- ③ 妻面が奥行き方向に倒壊
- ④ 真上から屋根が押しつぶされたように陥没

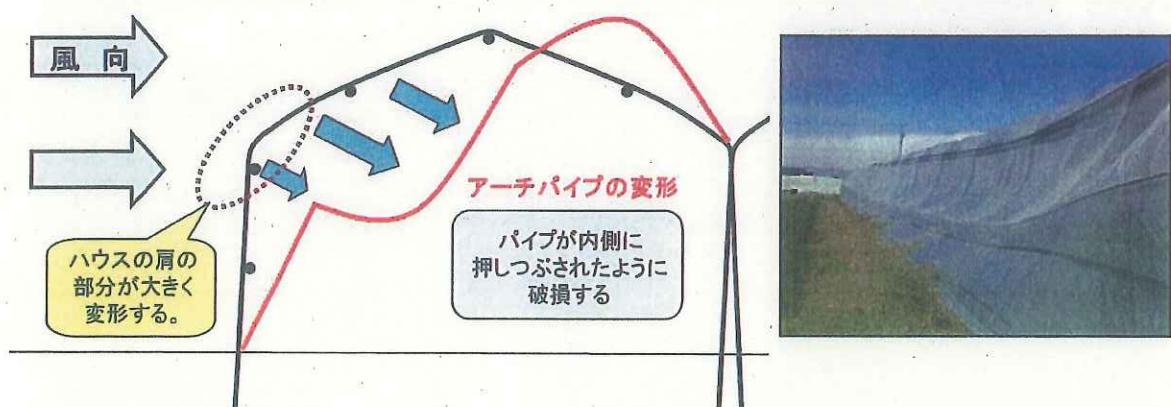
平成 23 年の台風 15 号では、風上側から大きく押しつぶされたようにつぶれているパイプハウスが多く見られました。これは、風上側の肩の部分に大きな力がかかるためです。特に、被覆資材が破れない場合には、アーチパイプが大きく曲がってしまい、ハウス全体が倒壊して、被害が大きくなる事例が多く見られました（図-1）。

図-1 風上側の肩部分から内側にパイプが大きく変形するパターン（原図：森山）

被覆資材が破れない場合には、アーチパイプは内側に曲がってしまう被害が多く（図-1、図-2）、被覆資材の一部が破れた状態でハウス内に風が吹き込んだ場合には、被覆資材が内側から外側に膨れる状態となるため、次ページの②のようにパイプが内側から外側方向に曲がってしまいます（図-3、図-4）。

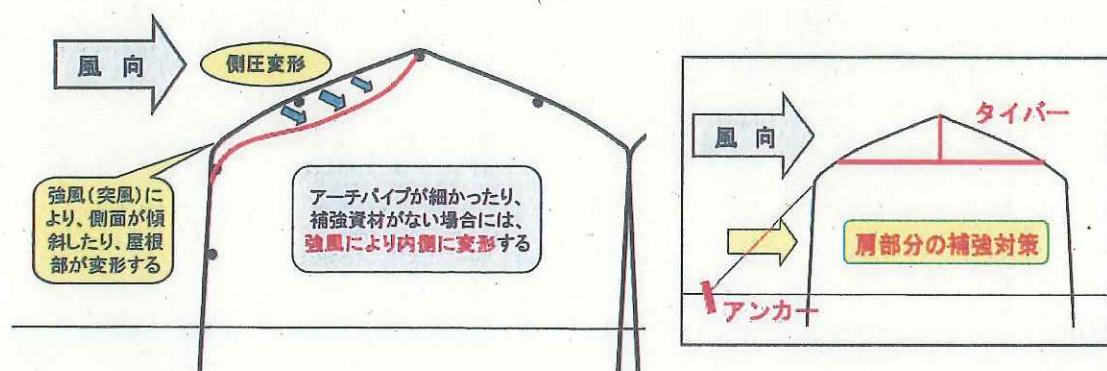
図-2 風上側の屋根部分が変形するパターン

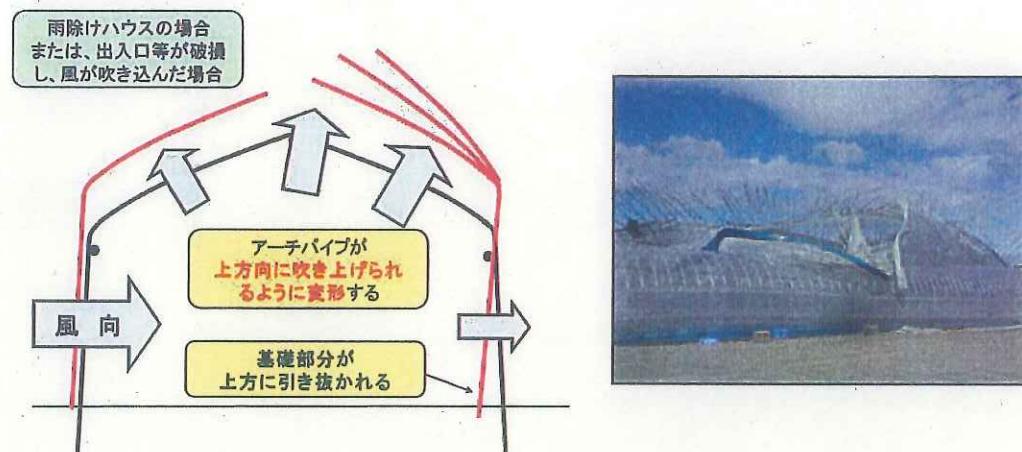
雨よけハウスのように、ハウスの側面がない場合や出入口や被覆材の一部が破損し、**ハウス内に風が吹き込んだ場合**には、ハウスの内側から外側に向けて圧力が高まり、ハウスが上方に持ち上げられたり、基礎部分が浮き上がったり、アーチパイプが内側から外側に跳ね上がるような破損が見られます（図-3）。

図-3 風の吹き込みにより内側から外側に破裂するパターン（原図：森山）

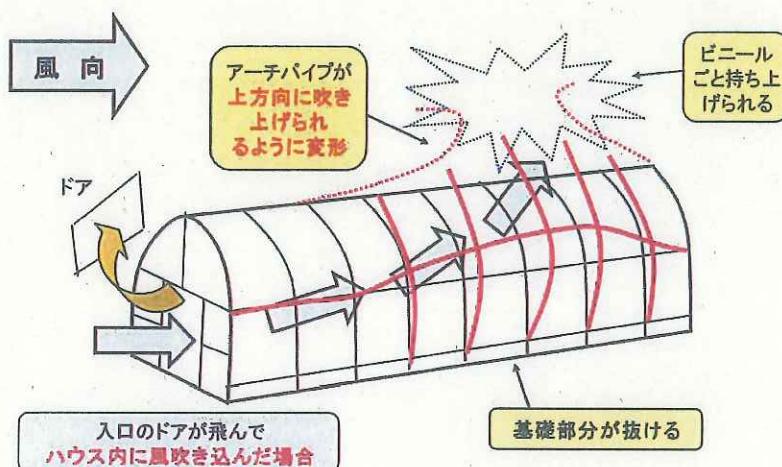
例えば、パイプハウスの一部が強風により破損し、そこから風がハウス内に吹き込んだ場合には、ハウスの内側から外側に向けて、浮き上がるような風圧がかかり、アーチパイプが上方向に吹き上げられるように変形し、パイプが上方向に跳ね上げられるような状態になって破損します（図-4）。

図-4 入口から風の吹き込みによりパイプが破損するパターン

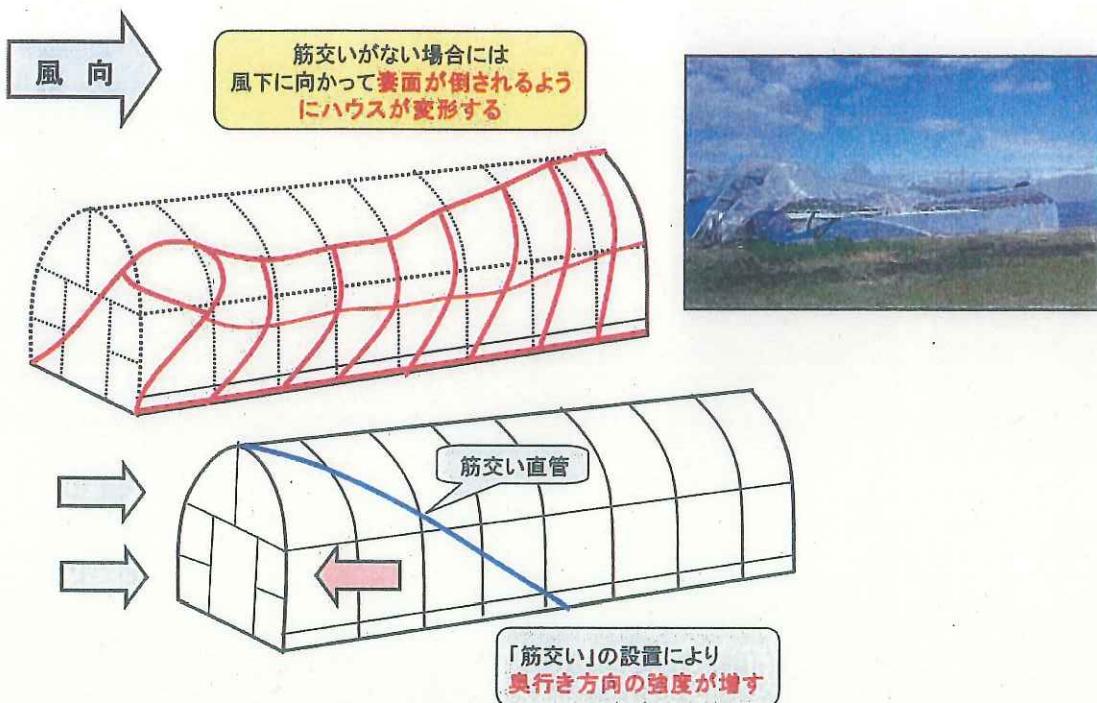
強風が、妻面から奥行き方向に吹いた場合に、ハウスに補強がない場合には、妻面から奥に向かってアーチパイプが将棋倒しのようになされ、倒れます。

これらの被害を防止するため、筋交いを設置することが有効となります（図-5）。ただし、筋交いは、奥行き方向へのパイプの変形には効力がありますが、横風に対する効果はありません。

図-5 妻面から奥行き方向にハウスが倒壊するパターン

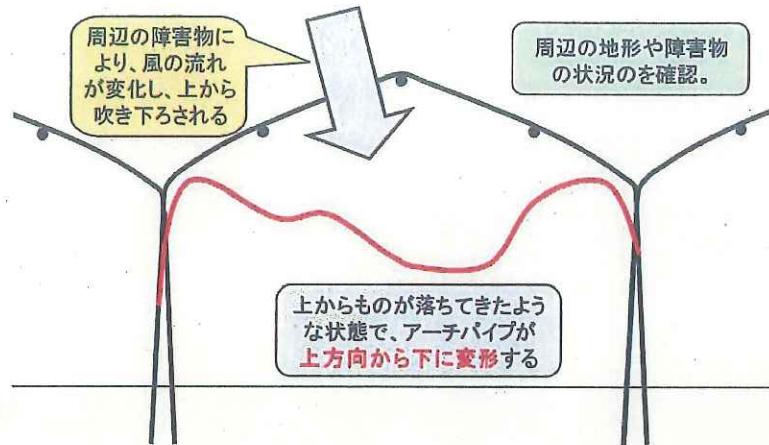
周辺の地形やハウスの周りに建築物等がある場合には、風の方向や強さが変化し、連棟ハウスの中央部分が、上部から押しつぶされたようにアーチパイプが破損する場合が見られます（図-6）。このような破損パターンは、事例としては少なく、施設の周辺になんらかの障害物があり、風速や風向が大きく変化した場合に発生すると考えられます。例えば、**風上側に広い河川の堤防や地形の凹凸があった場合に、障害物を越えるために一度上昇した風が下方に向かって強く吹き、障害物から離れたハウスが被災する場合です（図-7）。**

図-6 真上から屋根が押しつぶされたように破損するパターン（原図：豊田ら）

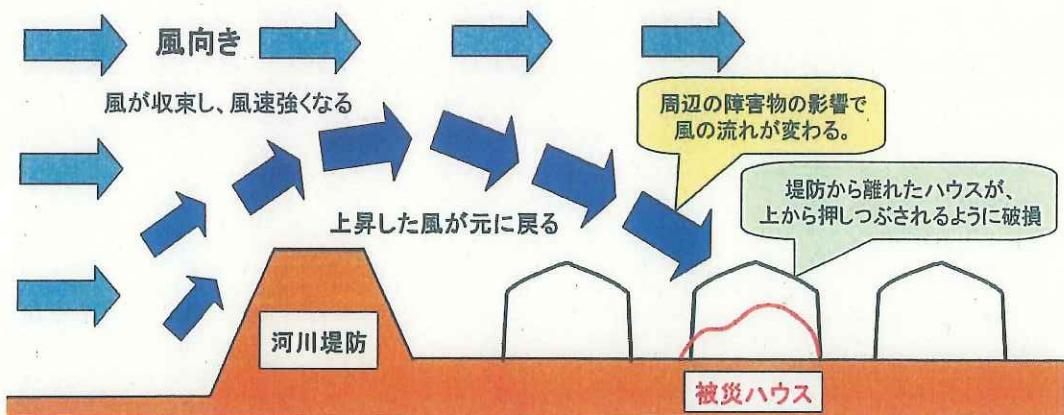
図-7 周辺の地形や障害物により風の流れが変化する事例

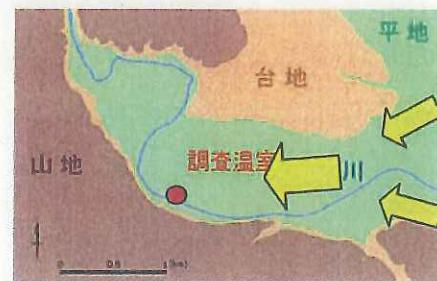
例えば、右図のような地形条件の場合には、西、南方向の風向きでは、風圧は比較的弱くなっていますが、**東風が吹いた場合には、風が川沿いに集まり風圧力が大きくなります。**このため、ハウスの東側に**防風施設**を設置したり、ハウスの東側部分を**重点的に補強**することが有効と考えられます。

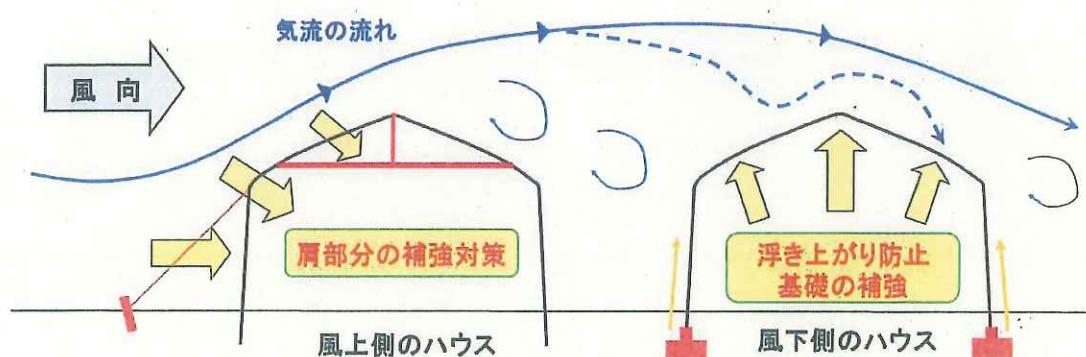
風上棟は、側面が押し倒されないように、タイバーの設置、引っ張り器具やつかえ棒等による肩部分の補強対策が有効となります（図-8 左）。

風下棟は、上方向に力がかかるため、被覆材が内側から外側にむけて破裂する被害やパイプが引き抜かれる被害が生じます（図-8 右）。ハウスの浮き上がり防止のためには、基礎の埋設やラセン杭等の基礎を補強する資材の利用や基礎部分の強化が有効となります。

図-8 ハウスが隣接する場合に被災しやすい場所と補強対策

- ・ パイプハウスが隣接する場合には、風上棟と風下棟は破壊パターンが全く異なる。
- ・ したがって、補強位置や補強方法も風上棟と風下棟は異なる方法が必要となる。
- ・ 風上棟は、側面が押し倒されないような「つかえ棒」等が有効となる。
- ・ 風下棟は、被覆材が浮き上がることによる破損や上方向に力がかかるため埋設部の浮き上がりを防止する対策が必要となる。
(基礎の引き抜き抵抗を増加させる補強が有効)

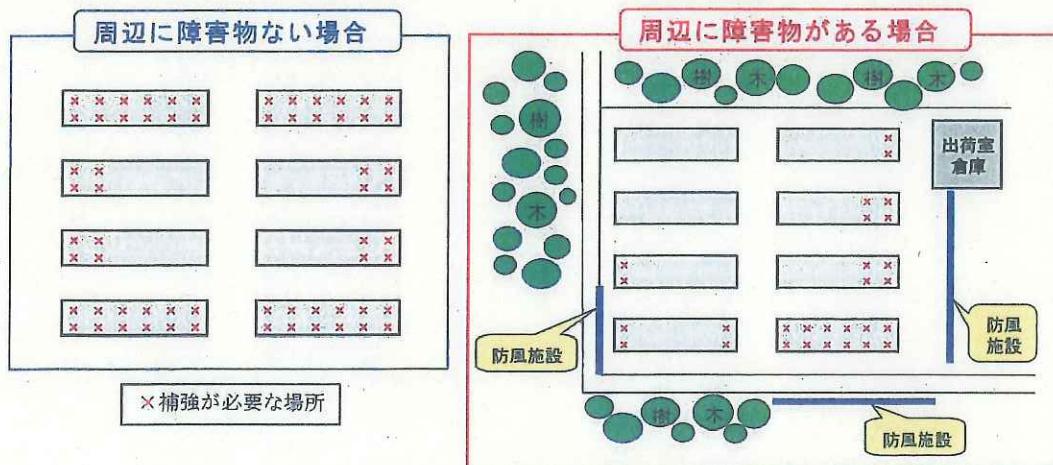
周辺に障害物がない場合には、ハウスの周辺部分をすべて補強する必要があります。一方、周辺に樹林帯や建物がある場合には、**風が通過する部分を重点的に補強**すれば良いため、補強箇所は少なくなります。風の通り道となる場所には、防風ネット等の防風施設を設置することで、被害を軽減できます（図-9）。

図-9 ハウスの周辺環境と据強が必要な場所

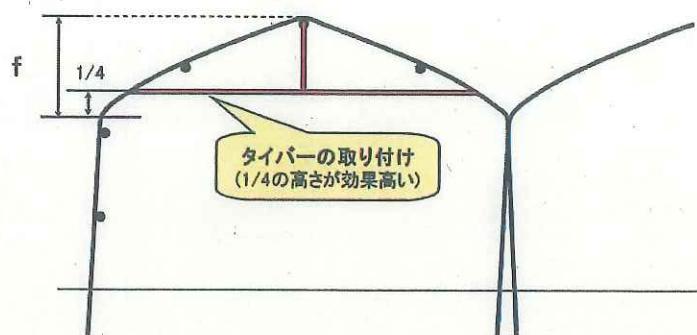
図の通り、軒から棟の高さを f とすると、軒から $f/4$ の位置にタイバーを取り付ける補強方法が、有効です（図-10）。

図-10 パイプハウスのタイバーによる肩部の補強方法事例

タイバーをすべてのアーチパイプに取り付けた場合には、取り付けてないハウスと比較して、1.23倍程度、限界風速が上昇します。また、X型補強の場合は、取り付けないハウスと比較して、1.37倍程度、限界風速が上昇します。

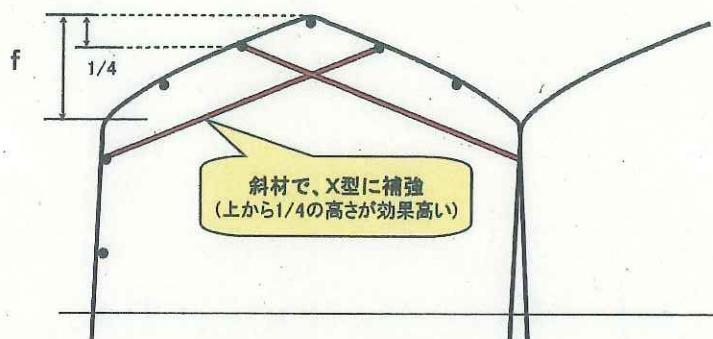
図の通り、軒から棟の高さを f とすると、棟から $f/4$ の位置と軒を結ぶように斜材でX型に補強する方法は、前述のタイバーによる補強よりも、より効果的です（図-11）。

図-11 パイプハウスのX型補強による肩部の強化事例

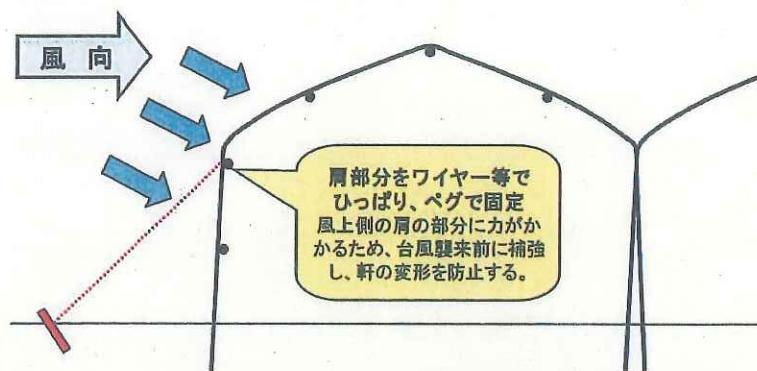
台風の襲来が予想された場合に、1～2日前までに図-12～図-14のような方法で、**強風により破損しやすいパイプハウスの肩部分の補強**を行います。原則的には、強風が予想されるハウスの風上側に設置します。下図①～③の補強方法を併用することにより、さらに強度が増します。また、肩の部分を補強する外部補強金具（図-14）は、パイプハウス専用に開発された器具が市販されています。

図-12 パイプハウスの肩部の強化事例 ①
(引っ張り器具)

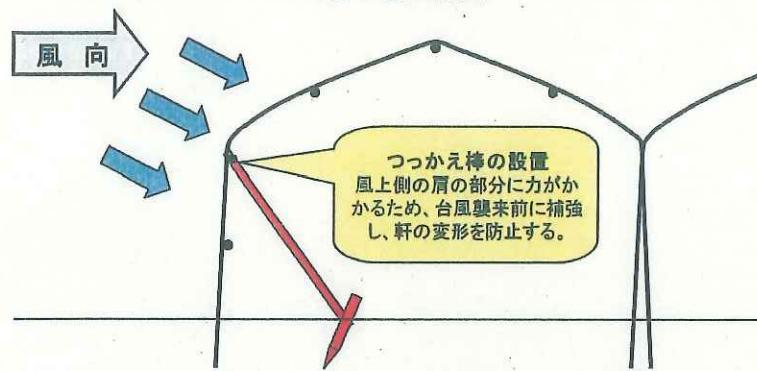
図-13 パイプハウスの肩部の強化事例 ②
(つかえ棒)

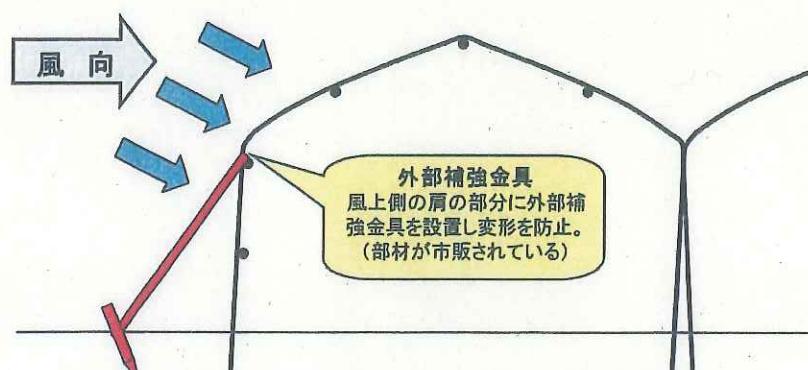
図-14 パイプハウスの肩部の強化事例 ③
(外部補強金具)

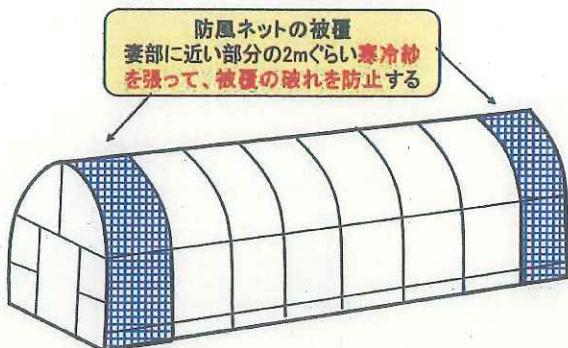
妻部に近い1スパン分（2～3m）と側面部の風当たりの強い部分には寒冷紗などを張ります。妻の部分は、特に風を強く受けるため、この部分が破れやすく、寒冷紗等を張ることによって被覆材が破れにくくなります（図-15）。

図-15 パイプハウスの妻部への防風ネットによる補強事例

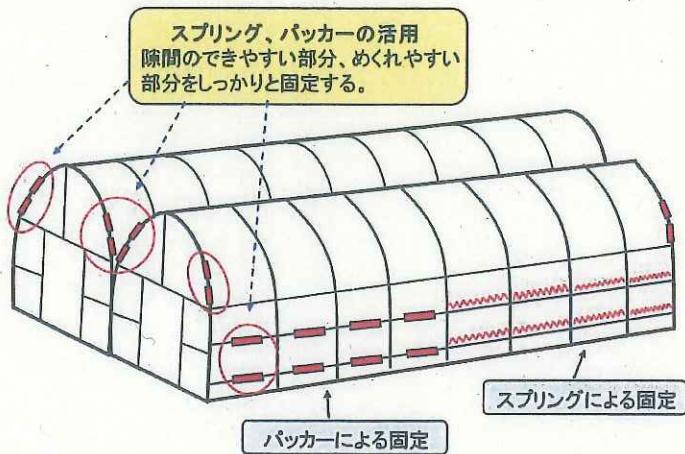
ハウスの側面部分は、ハウスバンドの緩みや側面換気の巻上用直管パイプのバタツキによる被覆材の損傷が多く見られます。そこで、台風等の襲来や低気圧、季節風等の強風により被覆材が破れたり、めくれ上がったりするのを防止するため、スプリング、パッカー等を使用し、被覆材をしっかりと押さえるようにします（図-16）。台風の襲来前に取り付けて、被覆材のめくれや隙間が生じるのを防止する専用器具も市販されています。

図-16 スプリング、パッカー等の固定器具による補強

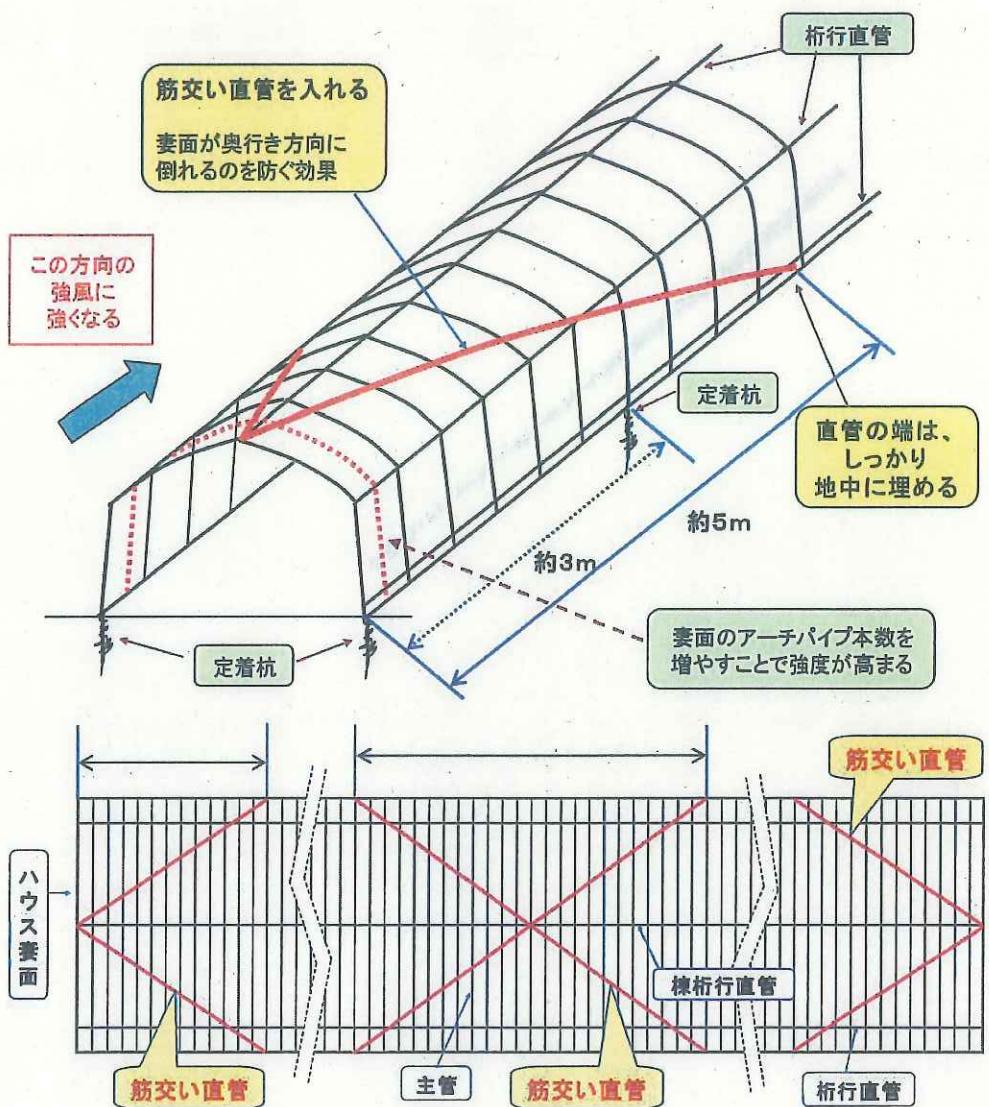
筋交い直管はパイプハウスを剛強に固め、妻面が桁行方向及び間口方向へ倒れるのを防止する役目を担っています（図-17）。筋交い直管の設置は、下図のように行い、**直管の端は、しっかりと地中に埋め込む**ようにします。

さらに、パイプハウスが強風で浮き上がったり、被覆材がはがれたりしないように、下図のように桁行方向に、約3m間隔に定着杭を設けて、地盤に固定するようにします（図-17）。**風が強い立地条件の場合には、妻部分に(4)施設業者に依頼する補強方法の②アーチ構造骨材の組み込み、③骨材の追加による補強、④ハウス周辺の防風ネットの設置等の補強も必要となります。**

図-17 パイプハウスの筋交いによる妻面の補強方法事例（施設園芸ハンドブック）

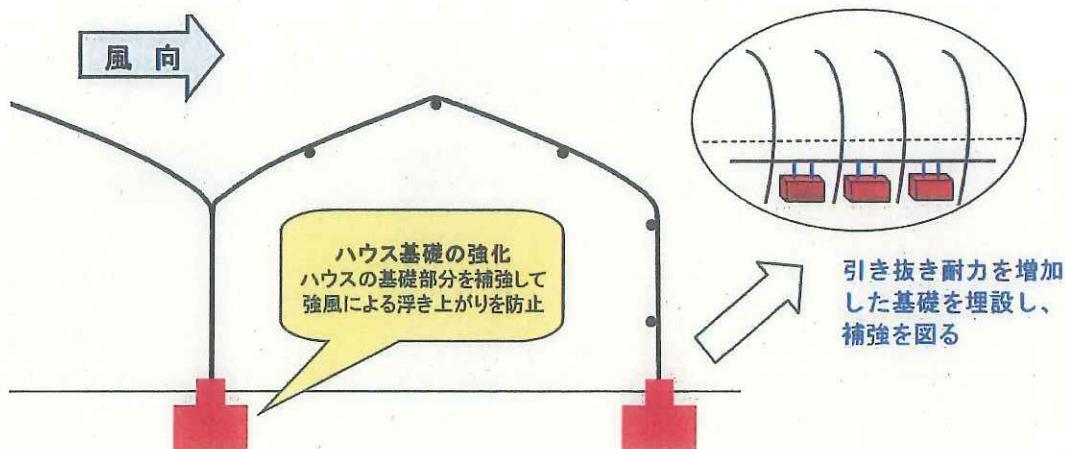
基礎近くの地盤が緩んでいると、強風時にハウスに上方向に力がかかった場合に基礎が抜けやすくなります。そこで、ハウスの基礎部分を補強して強風による浮き上がりを防止します。定着杭やブロック等を地中に埋め込んで、引き抜き耐力を増加させることにより補強します（図-18）。

図-18 パイプハウスの基礎の強化事例

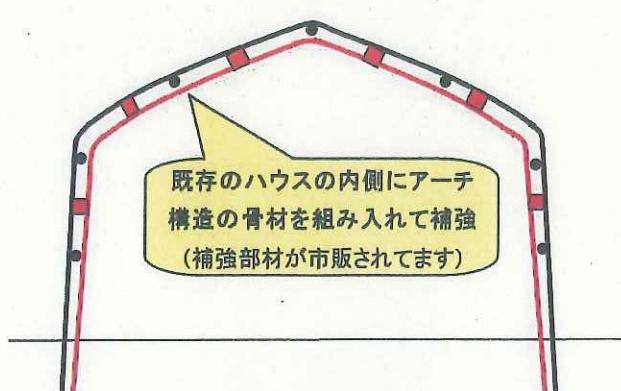
既存のハウスの内側にアーチ構造の骨材を組み込み補強します。地形の影響で風を強く受ける施設を重点的に補強します。パイプハウスの骨材が、二重のアーチ構造になることにより、非常に強度が高まります（図-19）。

図-19 パイプハウスの強化事例
(アーチ構造の骨材の組み入れ)

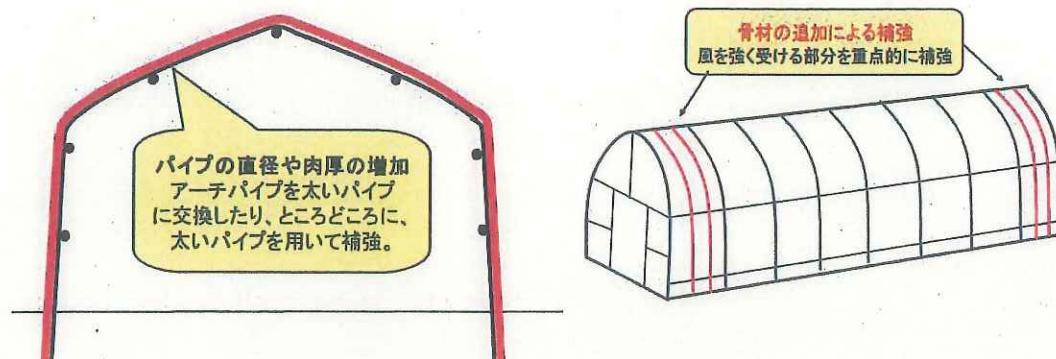
強風による被害を軽減し、施設の強度を高めるためには、アーチパイプを太めのものに交換するのが効果的です。特に、**強風を受けやすい表面に近い部分や地形的に被害を受けやすい位置のハウスは、アーチパイプを追加したり、太めのパイプに交換することにより補強します。**また、風を強く受ける条件のハウスでは、奥行き方向の所々にパイプを追加することにより桁行の間隔を狭めて、補強する方法も考えられます（図-20）。

図-20 パイプハウスの強化事例
(太めのパイプに交換、アーチパイプの追加)

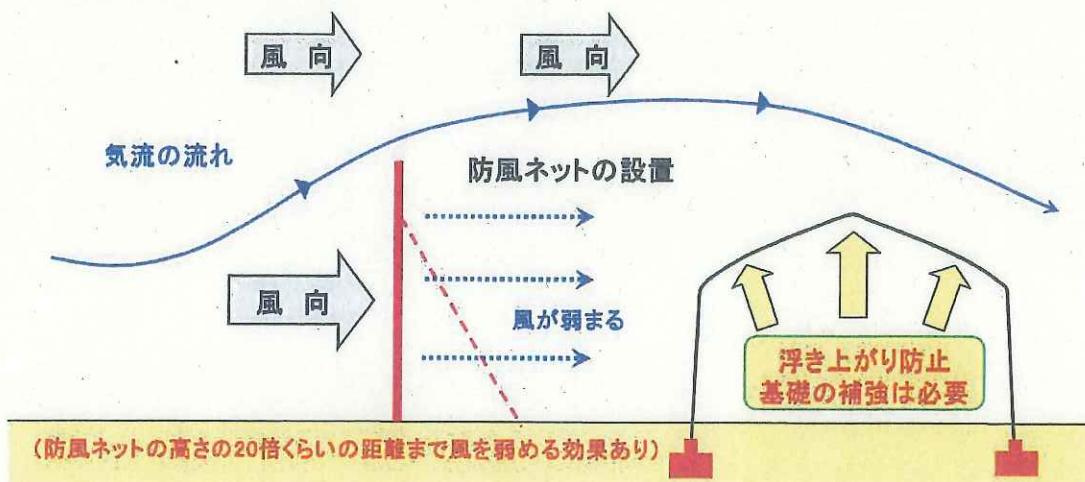
地形条件によって、**風が集まって風圧が高まるところや風道といわれるところに防風施設を設置**します。風上方向となる場所に、防風用のネットを張った柵を設置することで風を弱めます（図-21）。防風ネットの設置により、強風時の気流の流れが変わり、風上側のハウスが受ける風圧を軽減する効果が期待できます。設置上の注意点としては、**防風ネットの高さは、ハウスの屋根面よりも高くする**ようにします。

図-21 防風施設（防風ネット）の設置事例

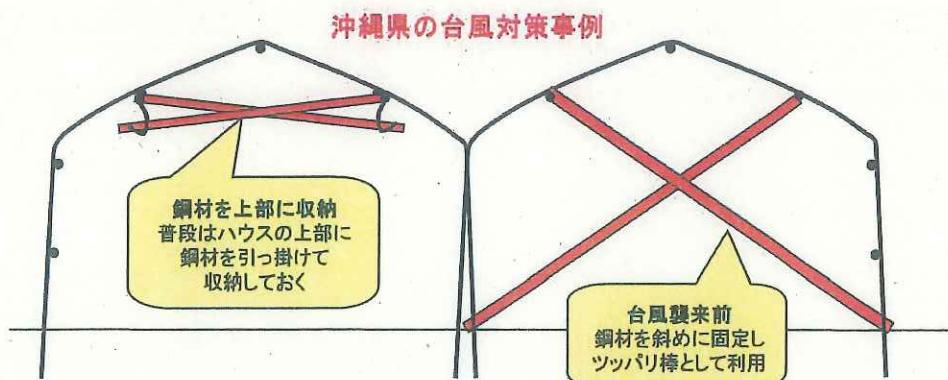
台風の常襲地帯である沖縄県のパイプハウスは、ハウスの強度を高める工夫を行っています。ハウス本体も所々に太いアーチパイプを入れてあり、比較的頑丈にできています。**風速 40~50m/s に耐えることができるよう、施設の構造が強化されている**ことが、他県のハウスと異なっている点です。

また、下図のように、台風の襲来前に、ハウス内の頭上部分に収納されているパイプを下ろして、「**つかえ棒**」となるように固定する補強材が工夫されています（図-22）。接合部分は、両側にクランプを設置して、アーチパイプに固定できるような構造になっています。**肩の部分がX状の筋交いとして固定されるため、横方向からの風に対する強度が大きく向上します。**台風の通過後は、作業の邪魔にならないように、再び頭上に持ち上げて収納し、針金等で固定しておくように工夫されています。

図-22 沖縄県におけるビニールハウスの台風対策の事例

- ・台風の常襲地帯である沖縄県のパイプハウスは、所々に太いパイプを入れてあり、比較的頑丈にできている。風速 40~50m/s に耐えることができるよう他県よりも強化されている。
- ・台風の襲来前に、ハウス内の頭上部分に収納されているパイプを下ろして、「つかえ棒」となるように固定する（接合部分は片側がクランプとなっていて、もう一方の端は、ボルトで固定できるような構造になっている）。肩の部分がX状の筋交いとして固定されるため、横方向からの風に対する強度が大きく向上する。台風通過後は、作業の邪魔にならないように、再び頭上に持ち上げて収納し、針金等で固定しておく（19 ページの図-22 を参照）。

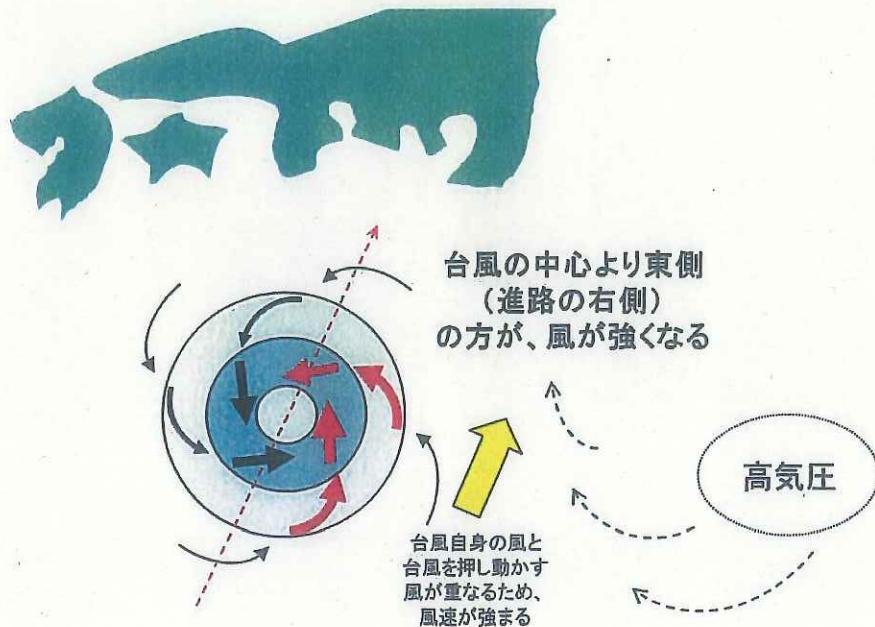
台風による強風害は 7 ~ 10 月に多く、特に、台風の進行方向の右側では、風が強くなることが知られており、注意が必要です。

図-23 台風の進路と強風域の関係

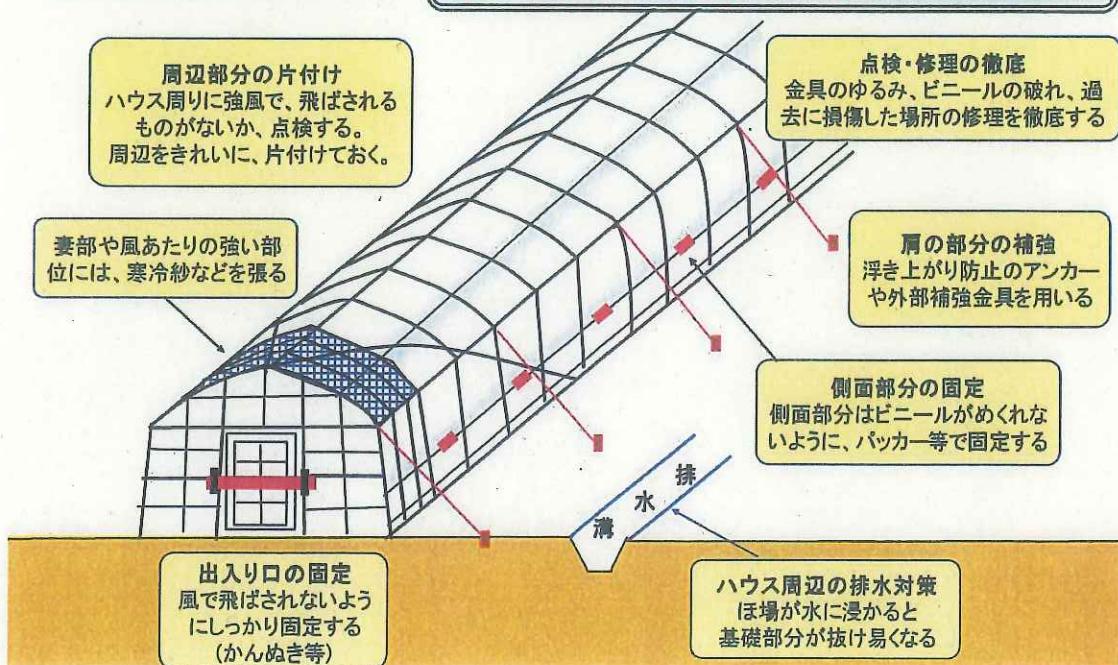
強風に耐えられないことが予想される場合には、あらかじめ、被覆のビニールを除去し、パイプのみにしておけば、施設の破損は免れる

図-24 パイプハウスの強化事例

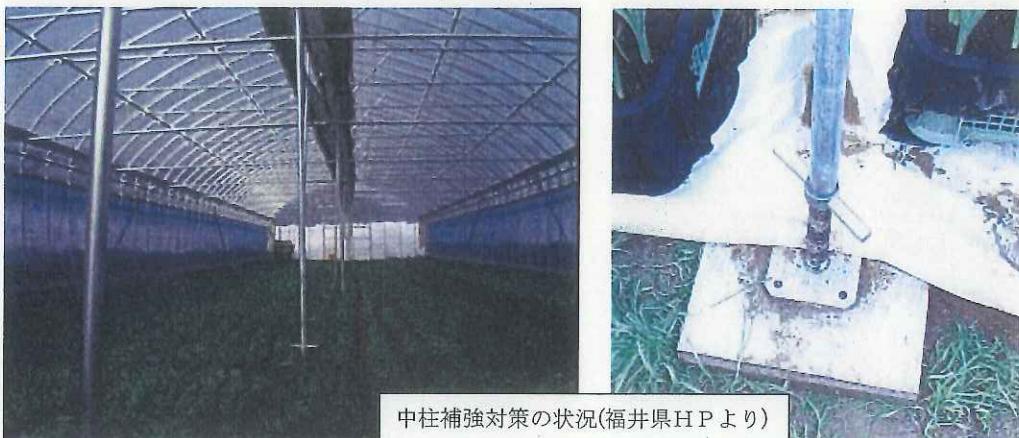
パイプハウスは必要に応じ、応急補強用の支柱や筋かい等を取りつけて補強します。支柱を使用する場合は、左下写真の様に棟部主管(主骨材)を支える位置に、できれば3~4mおきに取り付けると効果的です。右下写真の様に、ジャッキやベース付きの支柱を利用すると積雪後の高さ調整も可能です。ロック等でも代用可能です。また、図1の様にハウス両肩をワイヤー等で引っ張る様に固定すれば、屋根雪によるハウスの広がりを抑えられます。なお、補強部材については予め利用しやすい場所に整備・保管しておくよう心がけて下さい。

中柱補強対策の状況(福井県HPより)

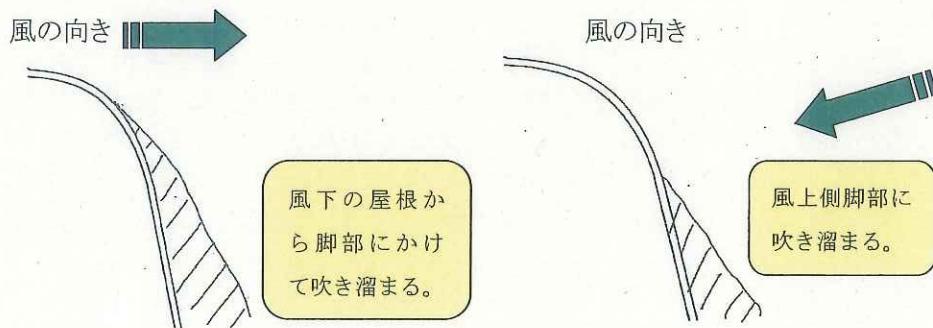
○強風を伴う場合は風上側ハウス脚部や風下側屋根部から脚部にかけて、多く吹き溜まる場合がありますので、偏りを解消する形で散水融雪します。

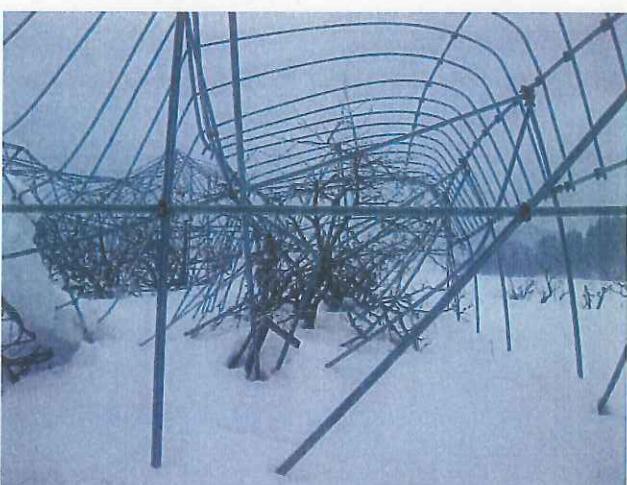
変形により、想定されない方向に荷重がかかっている可能性があります。
外す時は複数人で、状態を確認しながら解体してください。

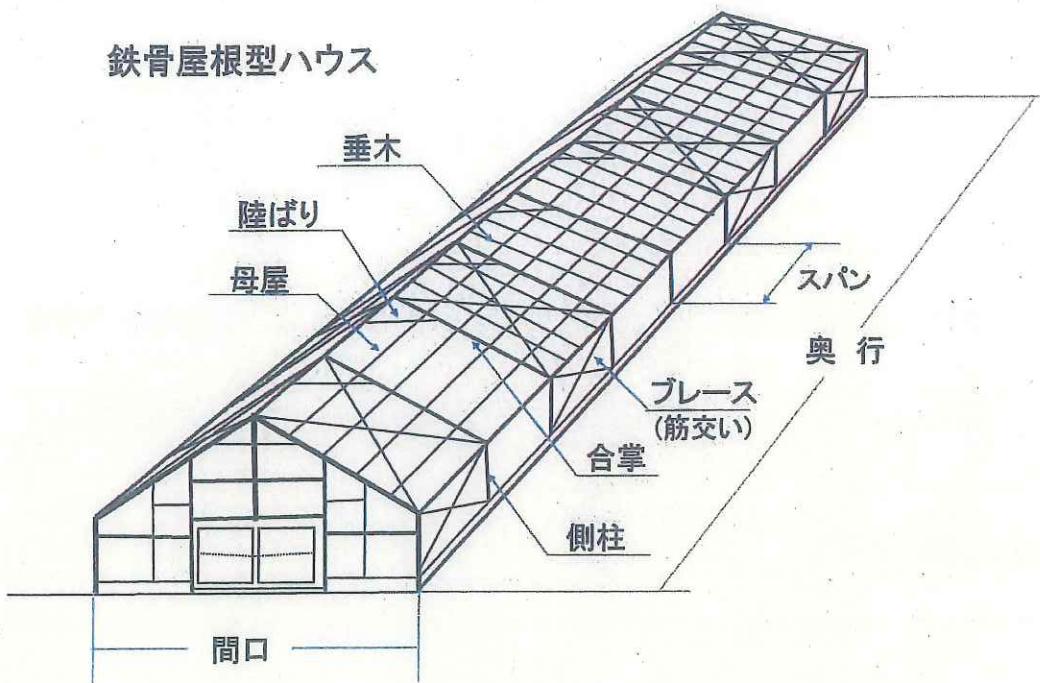
図-26 鉄骨屋根型ハウスの各部の名称 (参考資料: 施設園芸ハンドブック)

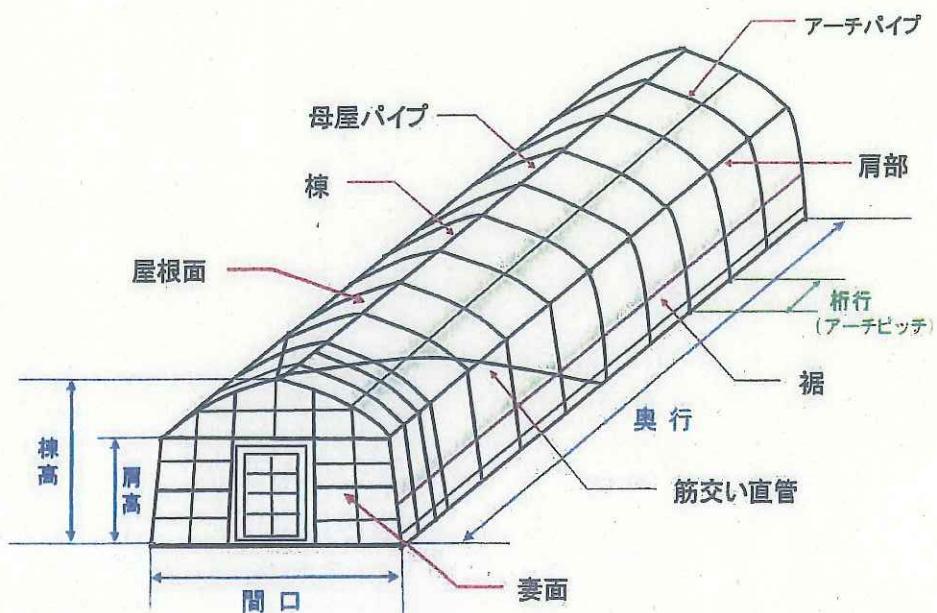
図-27 パイプハウスの各部の名称 (参考資料: 施設園芸ハンドブック)
