●台風・強風対策の技術の特徴と要約

- このマニュアルは、主にパイプハウス及び鉄骨補強パイプハウスの強風被害の軽減をめざすための指針である。
- 補強のためのコストを抑えながら、施設被害を最小限にするためには、施設の立地条件、強風時の風向きや周辺環境に留意し、施設の特徴に応じて、「効率的かつ局所的に補強」することが有効である。
- 強風によるパイプハウスの被災パターンには、一定の傾向が見られ、これら被害の特徴に応じた補強の方法を採用する。ハウスの肩部分の強化や基礎の浮き上がり防止策、台風襲来前の応急的な補強方法が考えられるため、ハウスの状況により、適切なものを導入する。
- 台風は事前の情報収集につとめ、接近前から適切な対応策を実施することが重要である。また、常日頃から周到な準備を進めておき、施設の修理やメンテナンスは怠らないようにする。

第1章 風速と想定される施設被害

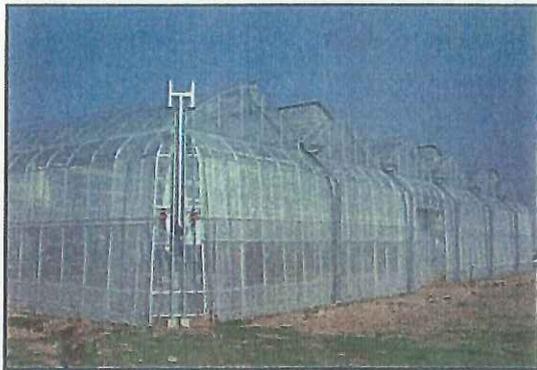
低コスト耐候性ハウス（風速 50m/s に耐える）

施設の種類	施設被害の特徴	備考
低コスト耐候性ハウス	ほとんど、目立った被害は見られなかった。一部のハウスで天窓の損傷は見られた。	低コスト耐候性ハウスは、風速 50 m/s 以上に耐える施設構造を有する。
両屋根型鉄骨ハウス	天窓の損傷、被覆材の破れが多く見られた。施設の一部の損壊が多く、半壊～全壊したものは見られなかった。	飛来物等による損傷は見られた。
パイプハウス	半壊～全壊の被害が多く見られた。 ・強風により、肩部分が大きく曲がった被害が多かった。 ・雨よけハウスは、パイプや基礎が上方に引き抜かれる被害が見られた。	ビニール等を被覆していなかった施設は、パイプの損傷等の被害は見られなかった。
ガラス温室	飛来物によるガラスの割れ、天窓の損傷等の被害が見られた。骨材が損傷するような被害は少なかった。	メロン温室でアクリル復層板の劣化に伴う被害が見られた。

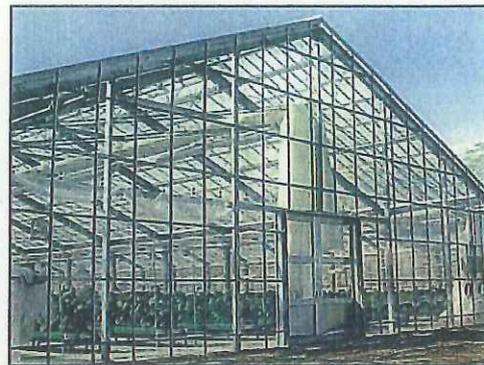
両屋根型鉄骨ハウス

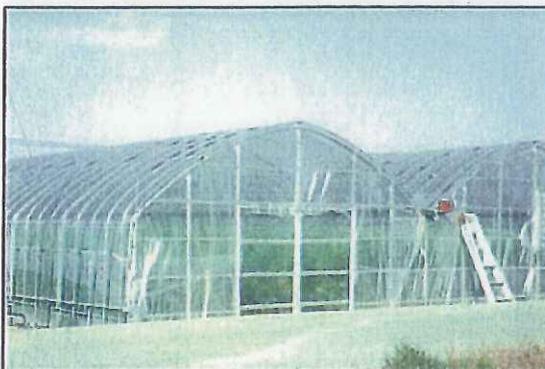
パイプハウス（被害が大きかった）

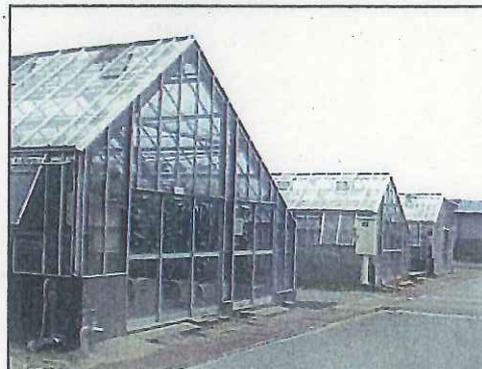
ガラス温室（スリークォータ型温室）

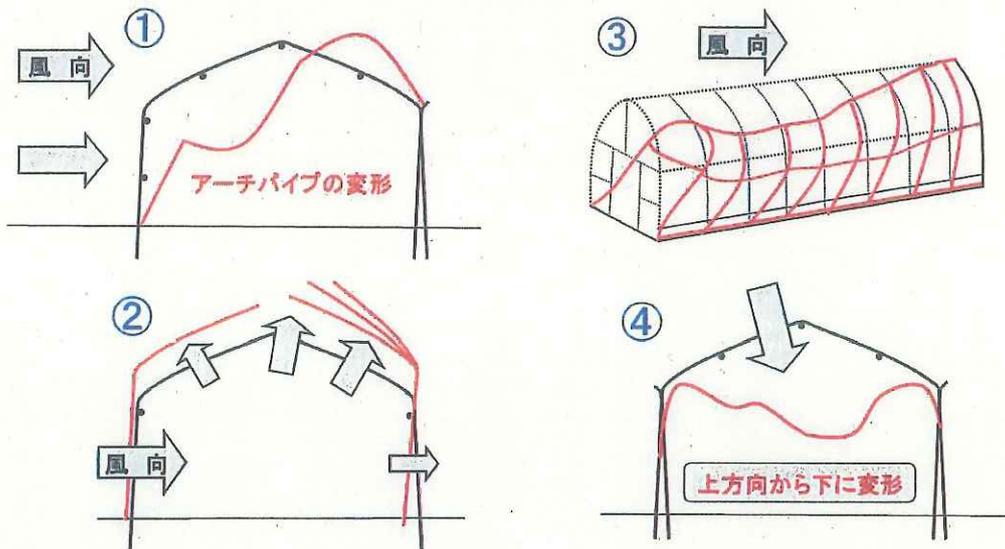
パイプハウスの被害の特徴は、以下の4つのパターンに分類されます。

- ① 風上側の肩部分から屋根にかけて押しつぶされた状態
- ② 下から吹き上がるようにパイプが変形
- ③ 妻面が奥行き方向に倒壊
- ④ 真上から屋根が押しつぶされたように陥没

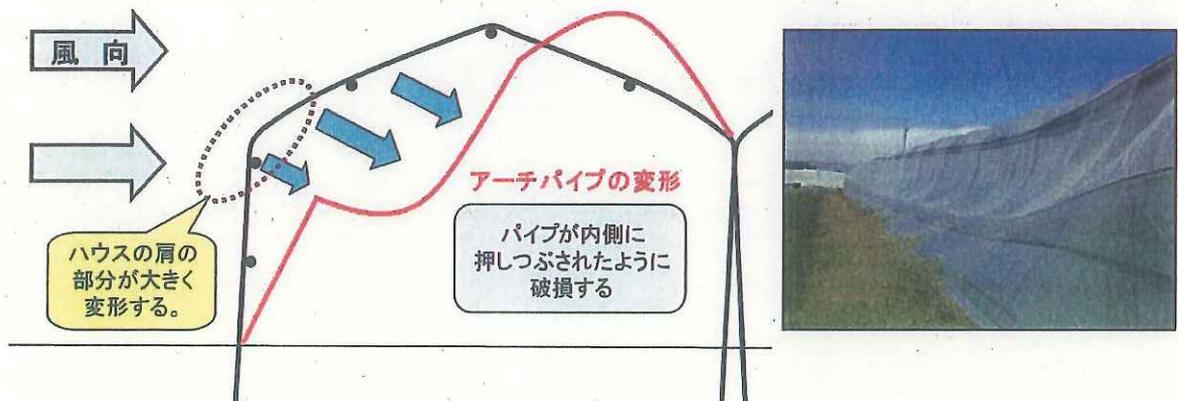
平成 23 年の台風 15 号では、風上側から大きく押しつぶれたようにつぶれているパイプハウスが多く見られました。これは、風上側の肩の部分に大きな力がかかるためです。特に、被覆資材が破れない場合には、アーチパイプが大きく曲がってしまい、ハウス全体が倒壊して、被害が大きくなる事例が多く見られました(図-1)。

対策としては、タイバーやX型による肩部の補強、浮き上がり防止のアンカー等の設置、アーチ構造の骨材の組み込み等が必要です。

図-1 風上側の肩部分から内側にパイプが大きく変形するパターン(原図: 森山)

被覆資材が破れない場合には、アーチパイプは内側に曲がってしまう被害が多く(図-1, 図-2)、被覆資材の一部が破れた状態でハウス内に風が吹き込んだ場合には、被覆資材が内側から外側に膨れる状態となるため、次ページの②のようにパイプが内側から外側方向に曲がってしまいます(図-3, 図-4)。

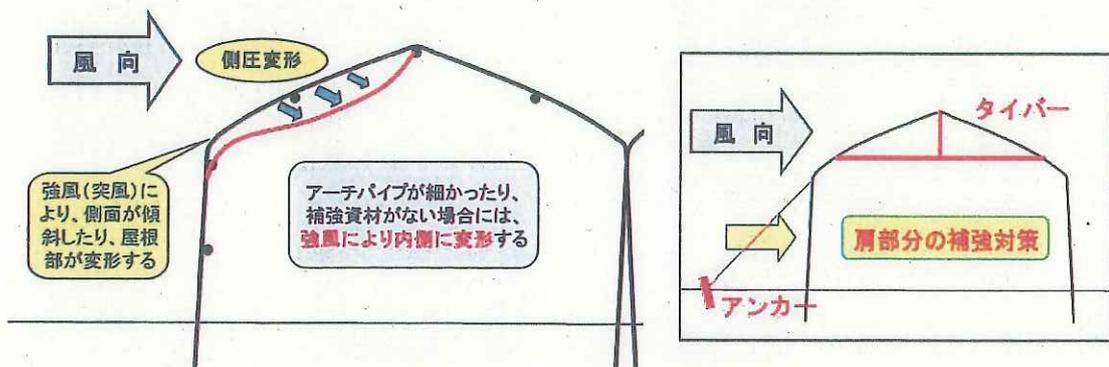
図-2 風上側の屋根部分に変形するパターン

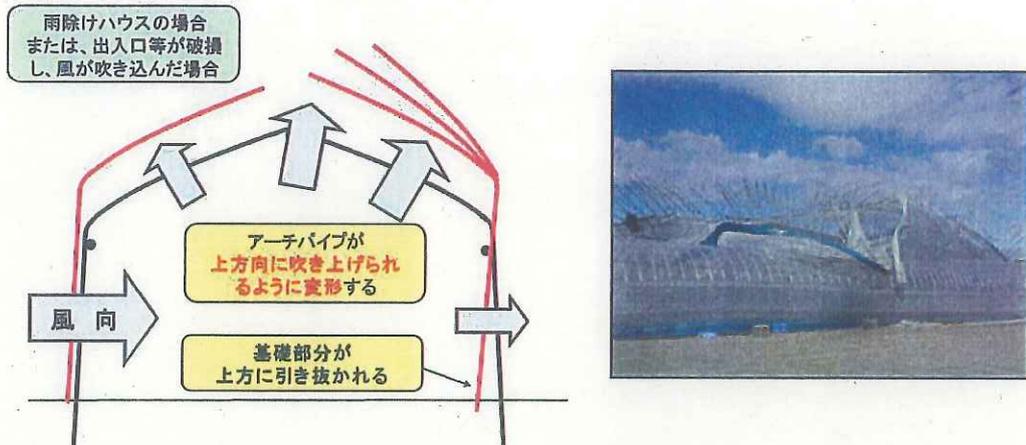
雨除けハウスのように、ハウスの側面がない場合や出入口や被覆材の一部が破損し、ハウス内に風が吹き込んだ場合には、ハウスの内側から外側に向けて圧力が高まり、ハウスが上方に持ち上げられたり、基礎部分が浮き上がったり、アーチパイプが内側から外側に跳ね上がるような破損が見られます（図-3）。

対策としては、風の吹き込みを防止するため、スプリング、パッカー等を用いた補強や施設の基礎部分の強化が必要です。

図-3 風の吹き込みにより内側から外側に破裂するパターン（原図：森山）

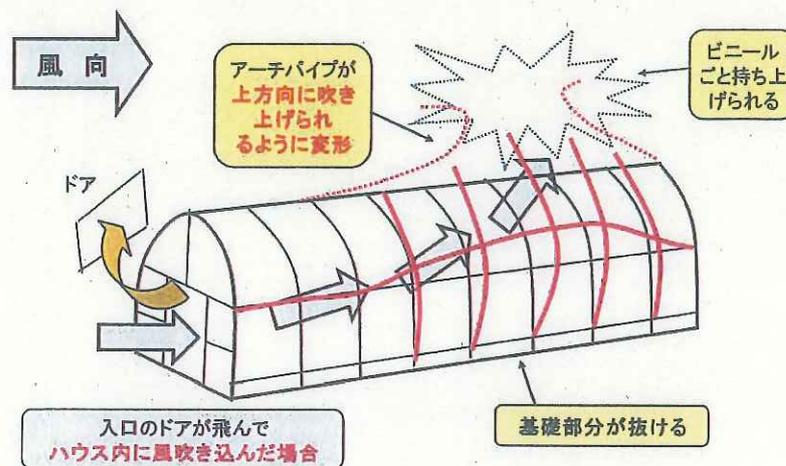
例えば、パイプハウスの一部が強風により破損し、そこから風がハウス内に吹き込んだ場合には、ハウスの内側から外側に向けて、浮き上がるような風圧がかかり、アーチパイプが上方に吹き上げられるように変形し、パイプが上方に跳ね上げられるような状態になって破損します（図-4）。

対策としては、扉の点検やハウスの隙間からの風の吹き込み防止が必要です。

図-4 入口から風の吹き込みによりパイプが破損するパターン

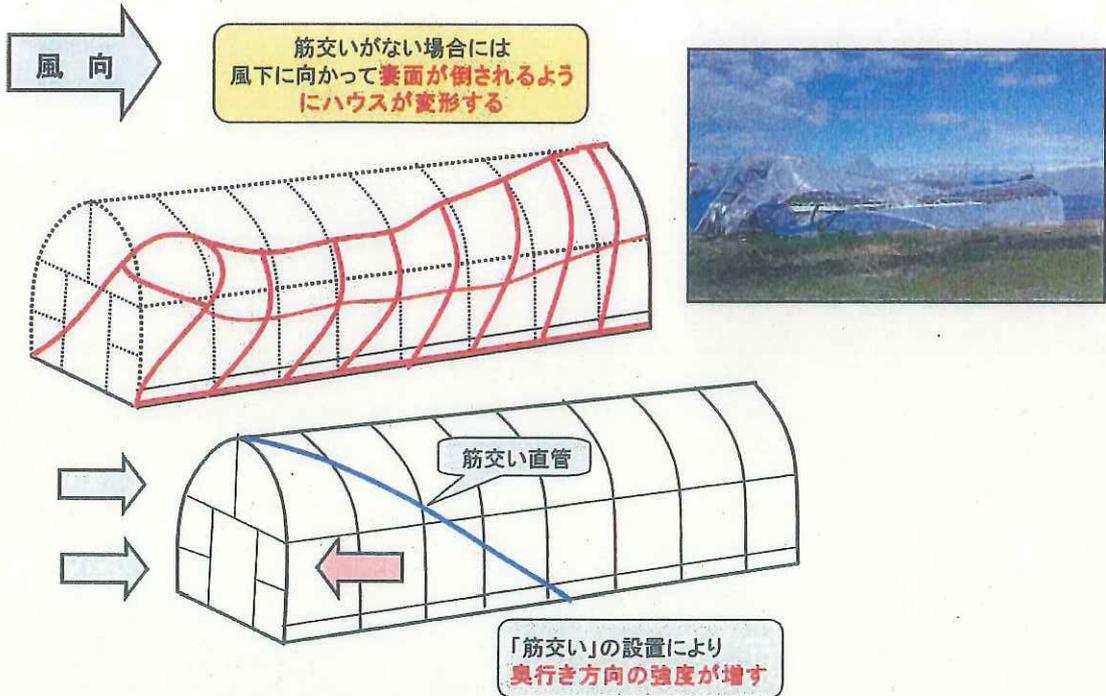
強風が、妻面から奥行き方向に吹いた場合に、ハウスに補強がない場合には、妻面から奥に向かってアーチパイプが将棋倒しのように倒されます。

これらの被害を防止するため、筋交いを設置することが有効となります（図-5）。ただし、筋交いは、奥行き方向へのパイプの変形には効力がありますが、横風に対する効果はあまり期待できません。

図-5 妻面から奥行き方向にハウスが倒壊するパターン

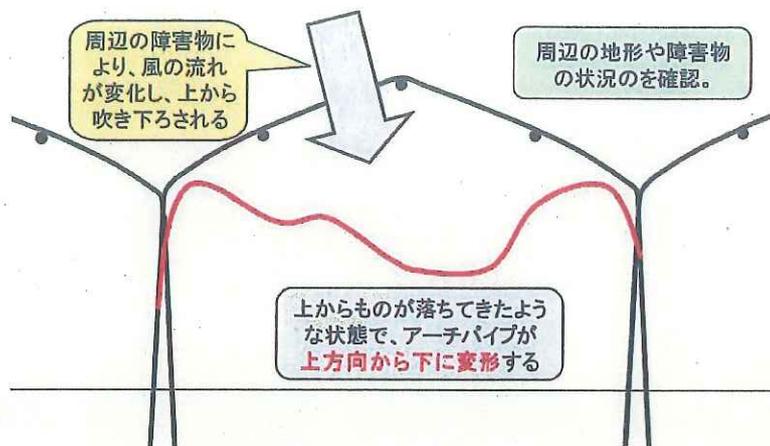
周辺の地形やハウスの周りに建築物等がある場合には、風の方向や強さが変化し、連棟ハウスの中央部分が、上部から押しつぶされたようにアーチパイプが破損する場合があります（図-6）。このような破損パターンは、事例としては少なく、施設の周辺になんらかの障害物があり、風速や風向が大きく変化した場合に発生すると考えられます。例えば、**風上側に広い河川の堤防や地形の凹凸があった場合に、障害物を越えるために一度上昇した風が下方に向かって強く吹き、障害物から離れたハウスが被災する**場合です（図-7）。

このような破損に対する補強方法としては、アーチパイプを太くしたものを奥行き方向に何力所か入れたり、屋根の骨材自体を二重にして強度を強める方法が必要です。また、風上側に強風を弱めるための防風ネット等を設置する方法も有効と考えられます。

図-6 真上から屋根が押しつぶされたように破損するパターン（原図：豊田ら）

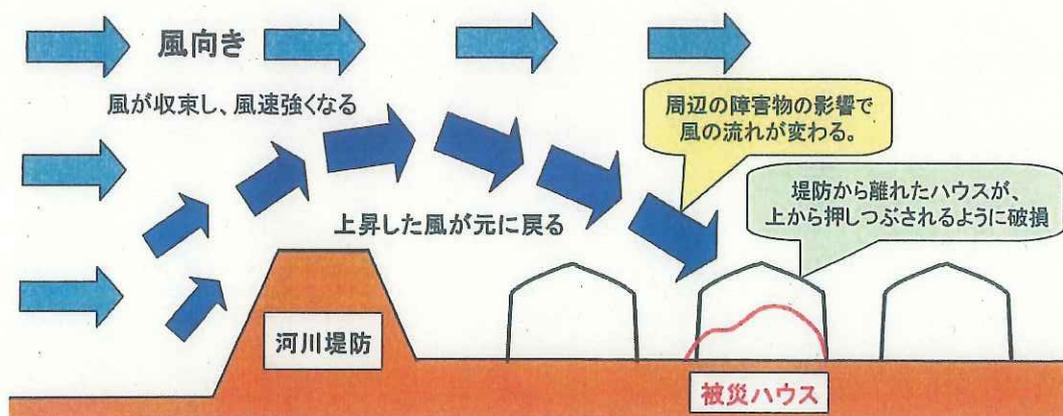
図-7 周辺の地形や障害物により風の流りが変化する事例

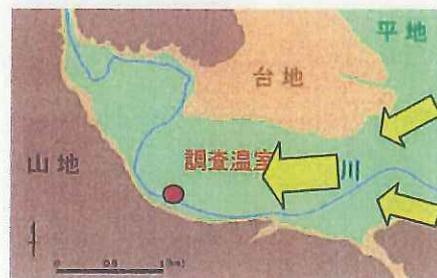
例えば、右図のような地形条件の場合には、西、南方向の風向きでは、風圧は比較的弱くなりますが、**東風が吹いた場合には、風が川沿いに集まり風圧力が大きくなります。**このため、ハウスの東側に**防風施設**を設置したり、ハウスの東側部分を**重点的に補強**することが有効と考えられます。

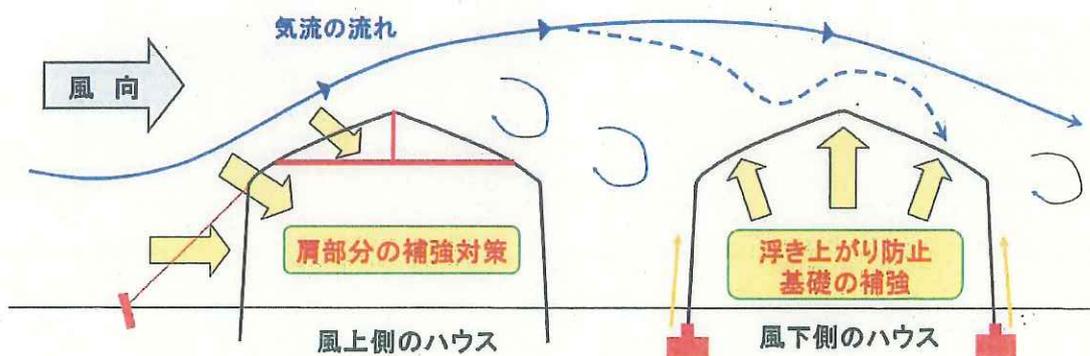
パイプハウスが隣接する場合には、風上棟と風下棟は破壊パターンが全く異なります。したがって、風上棟と風下棟では、補強位置や補強方法が異なります。

風上棟は、側面が押し倒されないように、タイバーの設置、引っ張り器具やつかえ棒等による肩部分の補強対策が有効となります（図-8 左）。

風下棟は、上方向に力がかかるため、被覆材が内側から外側にむけて破裂する被害やパイプが引き抜かれる被害が生じます（図-8 右）。ハウスの浮き上がり防止のためには、基礎の埋設やラセン杭等の基礎を補強する資材の利用や基礎部分の強化が有効となります。

図-8 ハウスが隣接する場合に被災しやすい場所と補強対策

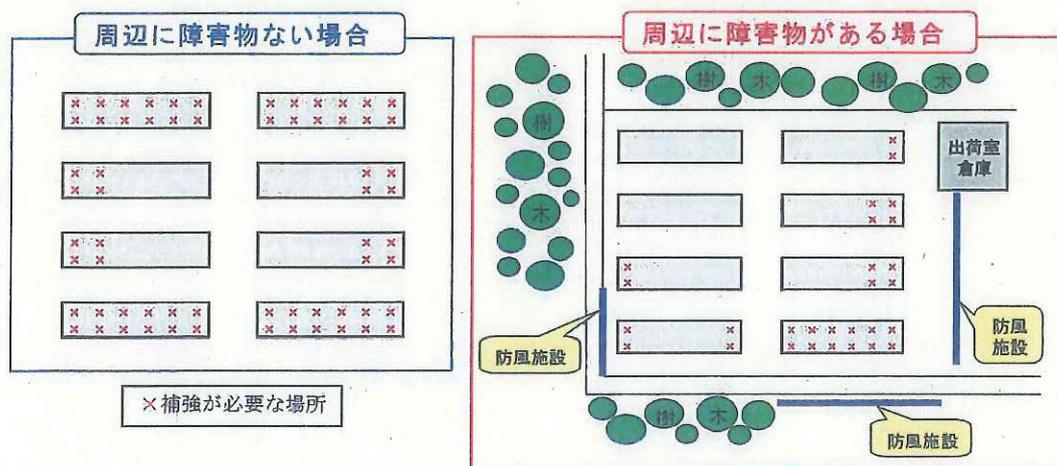
周辺に障害物がない場合には、ハウスの周辺部分をすべて補強する必要があります。一方、周辺に樹林帯や建物がある場合には、**風が通過する部分を重点的に補強**すれば良いため、補強箇所は少なくなります。風の通り道となる場所には、防風ネット等の防風施設を設置することで、被害を軽減できます（図-9）。

図-9 ハウスの周辺環境と補強が必要な場所
