ニューファクトリーひさい工業団地 造成に係る事後調査報告書

(第1期事業実施区域：供用後)

(第2期事業実施区域：工事中)

三重県土地開発公社

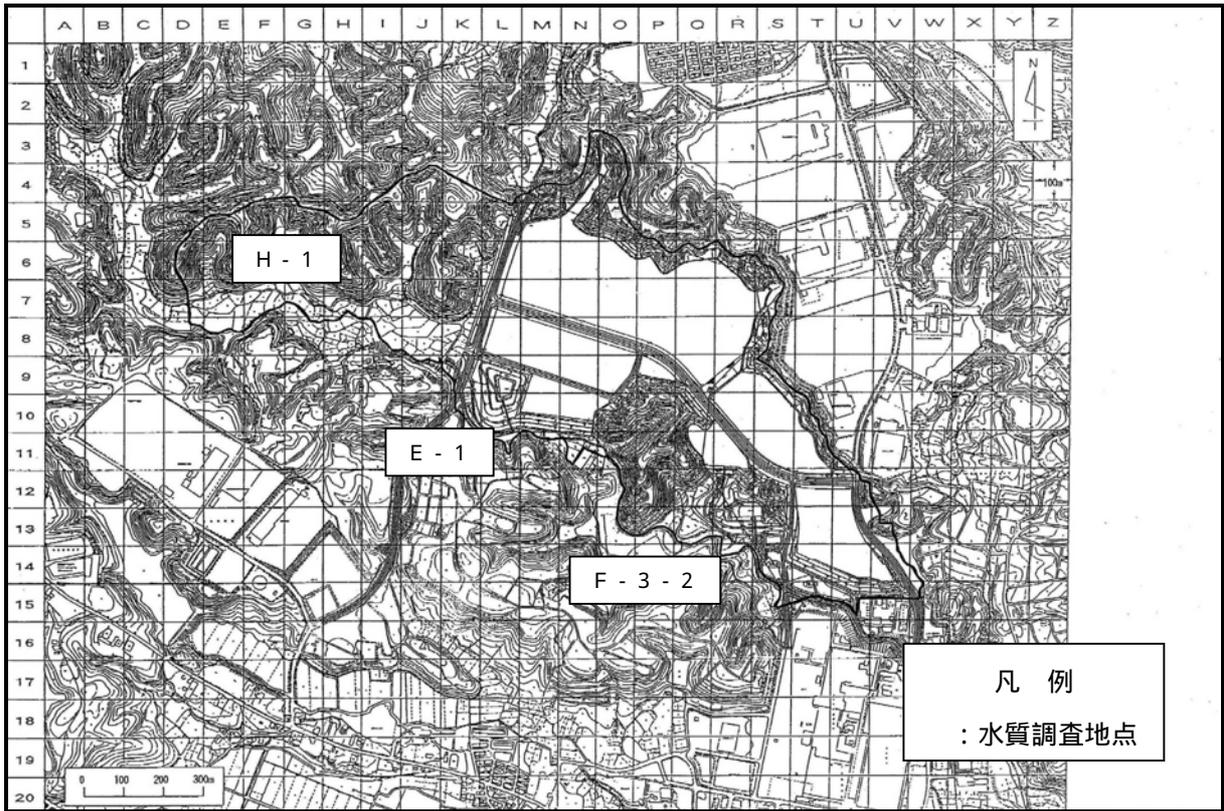
図3 - 1 (1) 水質調査地点

調査は、図 3 - 1 (1)、(2)に示した調整池出口等の 3 地点及び小戸木橋(現況調査地点 2)で実施した。

なお、「H - 1」調整池については、平成 14 年 8 月の造成工事完了に伴い撤去したため、それ以後の調査は実施していない。

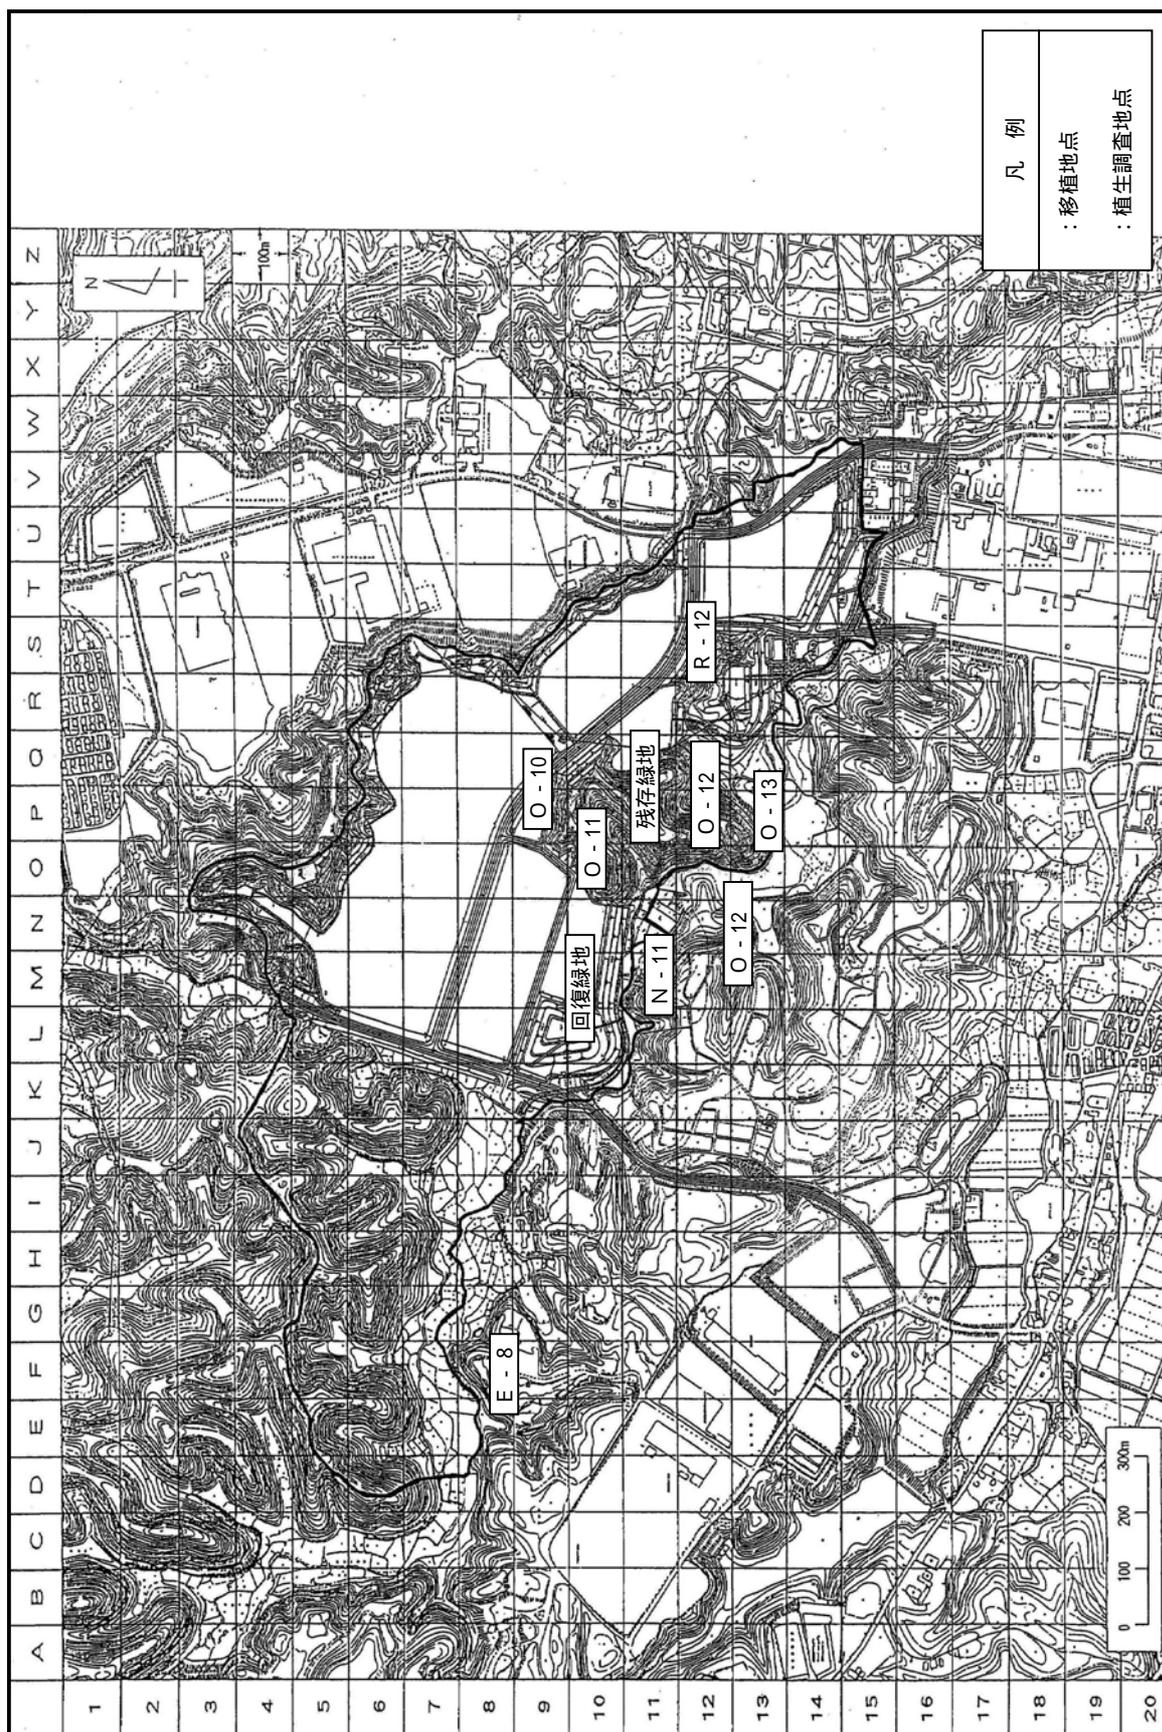
図 4 - 1 植物移植地点（作業地点）及び植生調査地点

調査（作業）地点である特筆すべき植物の移植地及び植生調査地点は図 4 - 1 に示したとおりである。

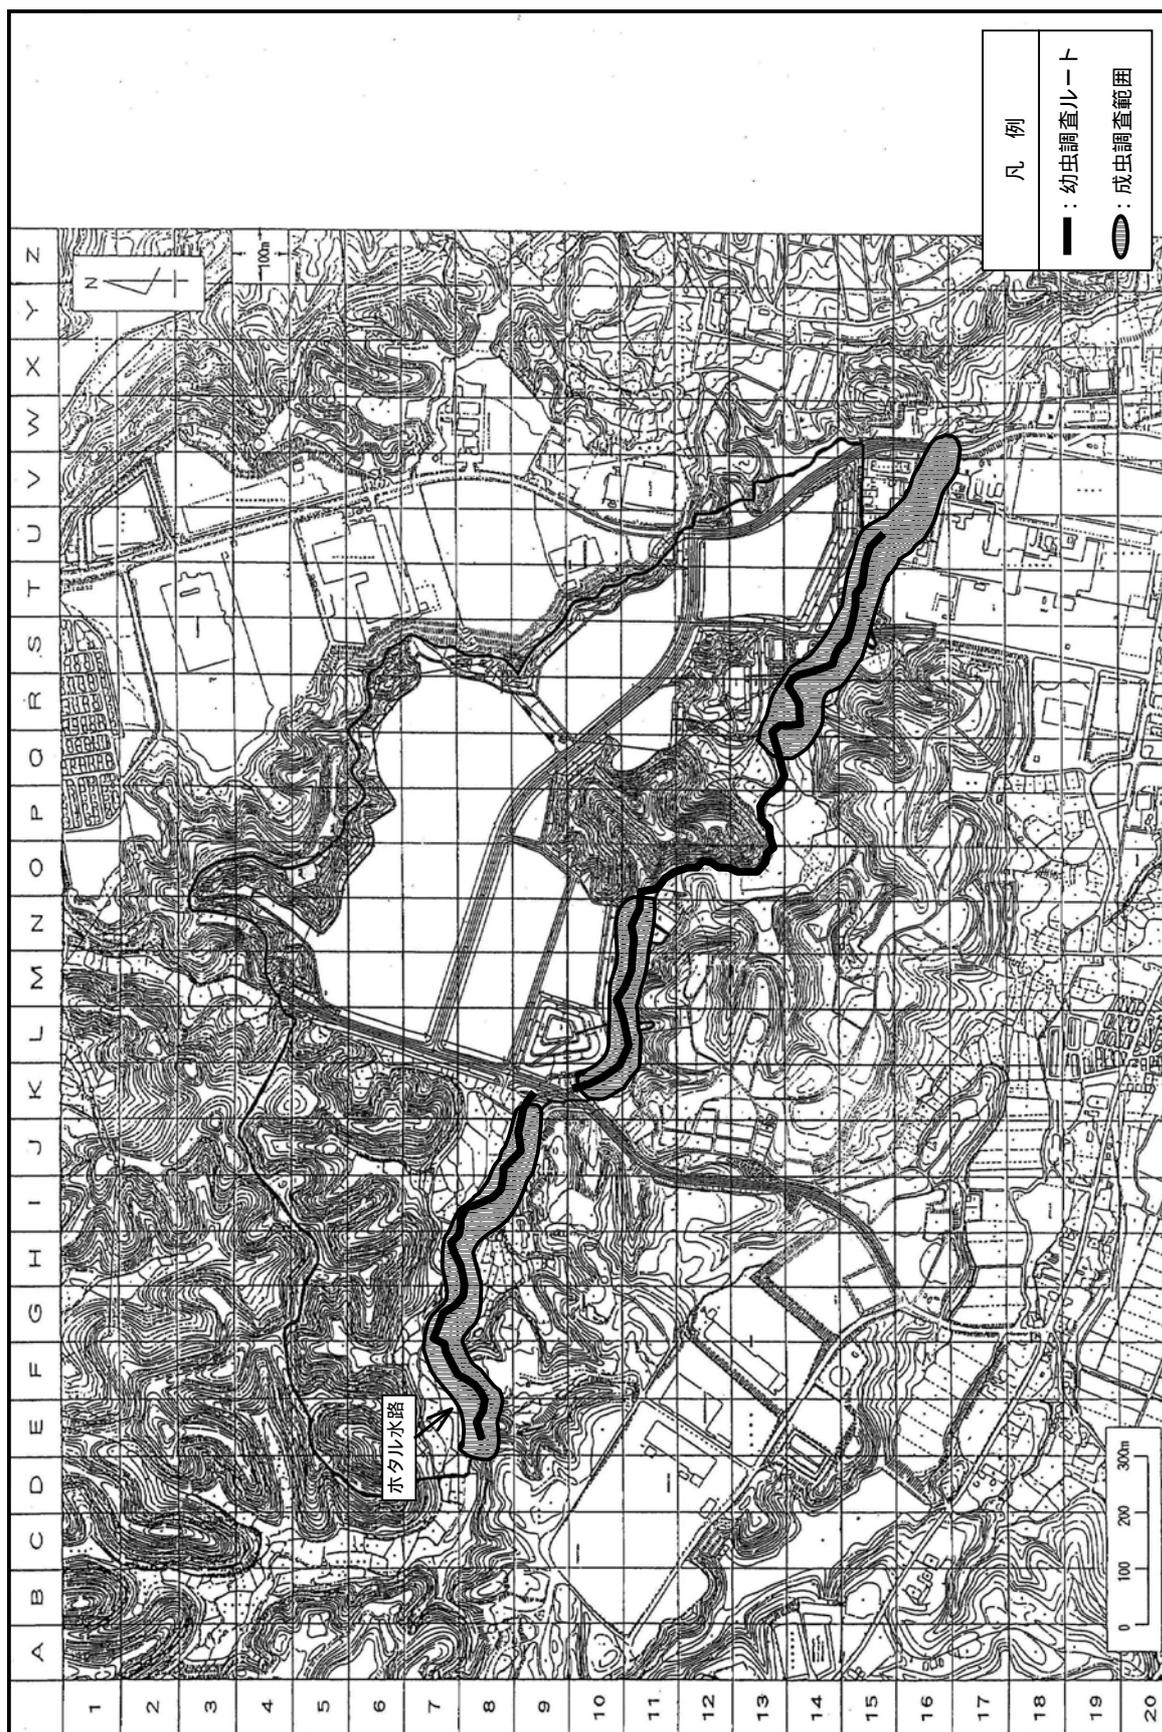
図 6 - 4 - 1 ゲンジボタル幼虫調査ルート及び成虫調査範囲

幼虫調査ルート及び成虫調査範囲は図6 - 4 - 1に示したとおりである。

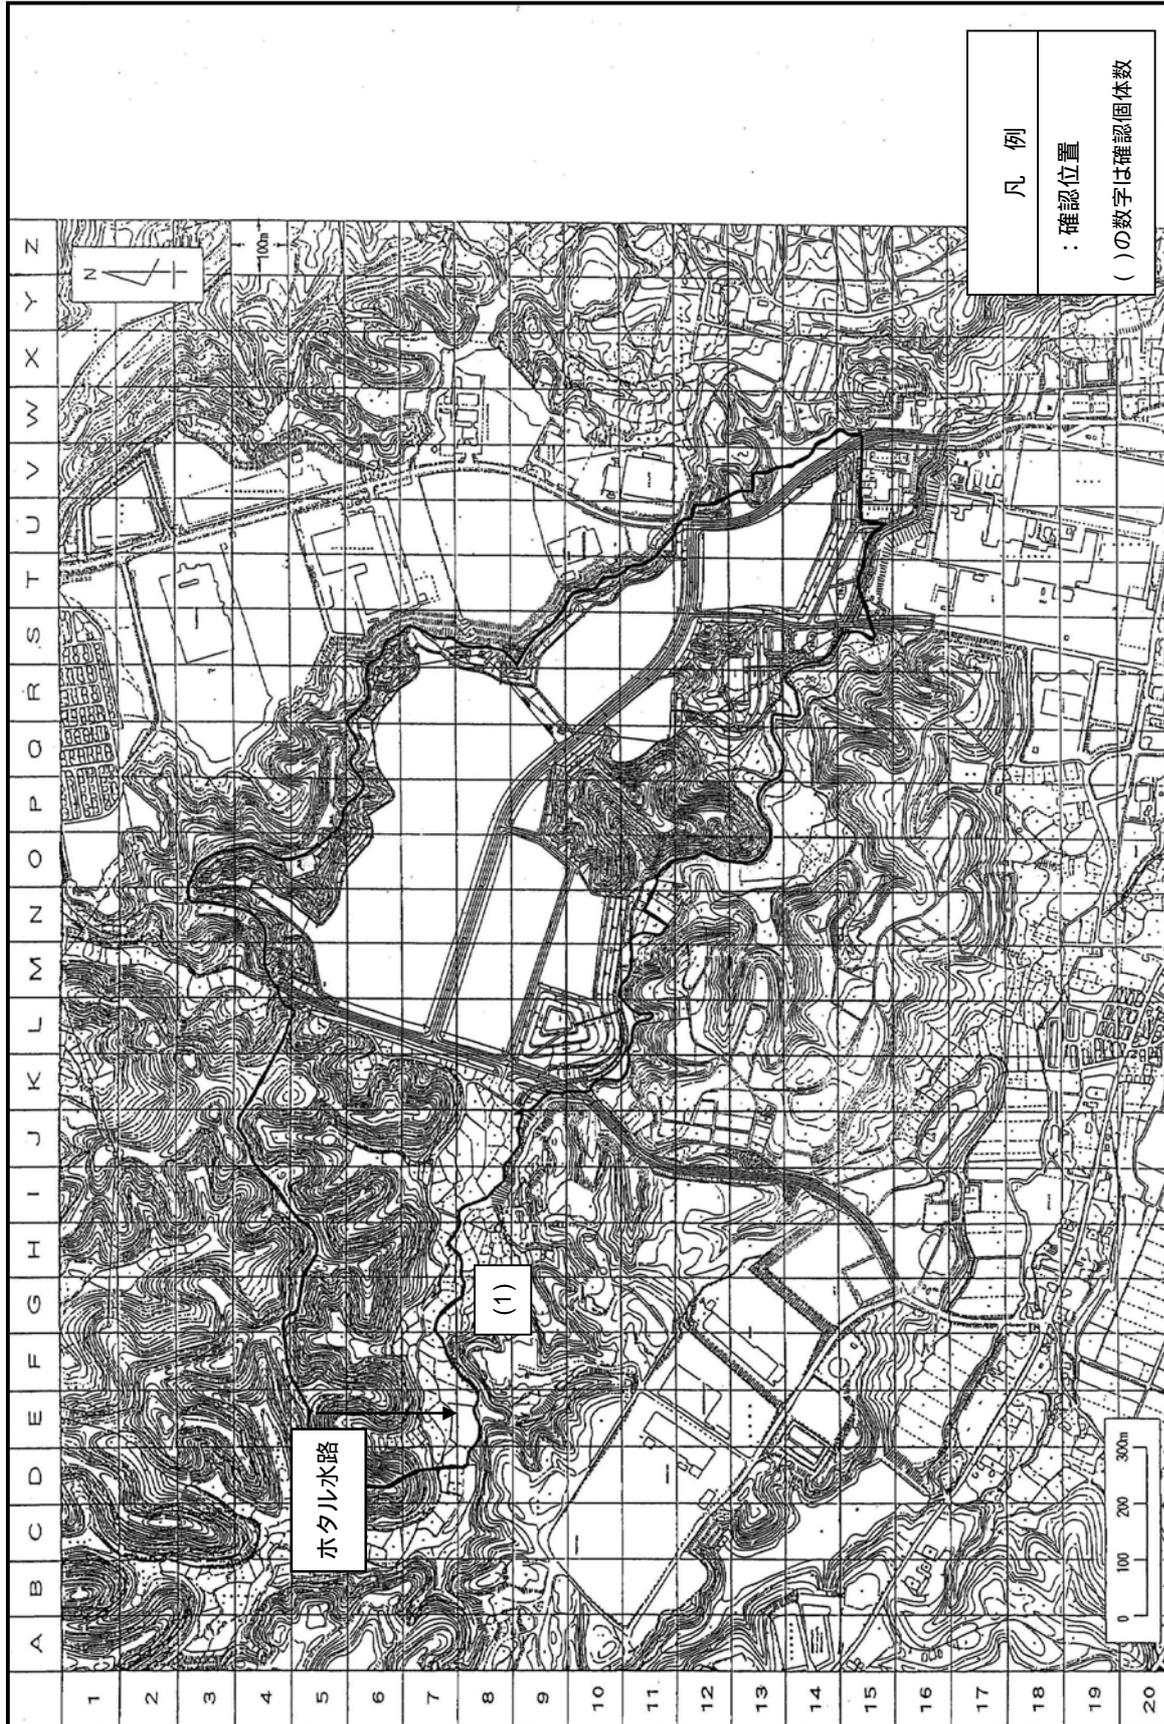
図 6 - 4 - 2 ゲンジボタル（幼虫）確認場所（平成 15 年 3 月 17 日）

3 回実施した調査のうち、3 回目調査（3 月 17 日）時にホタル水路やや下流の大谷川でゲンジボタル幼虫 1 個体を確認した。なお、確認した幼虫については、ホタル水路に移殖を行った。幼虫確認地点は、図 6 - 4 - 2 に示したとおりである。

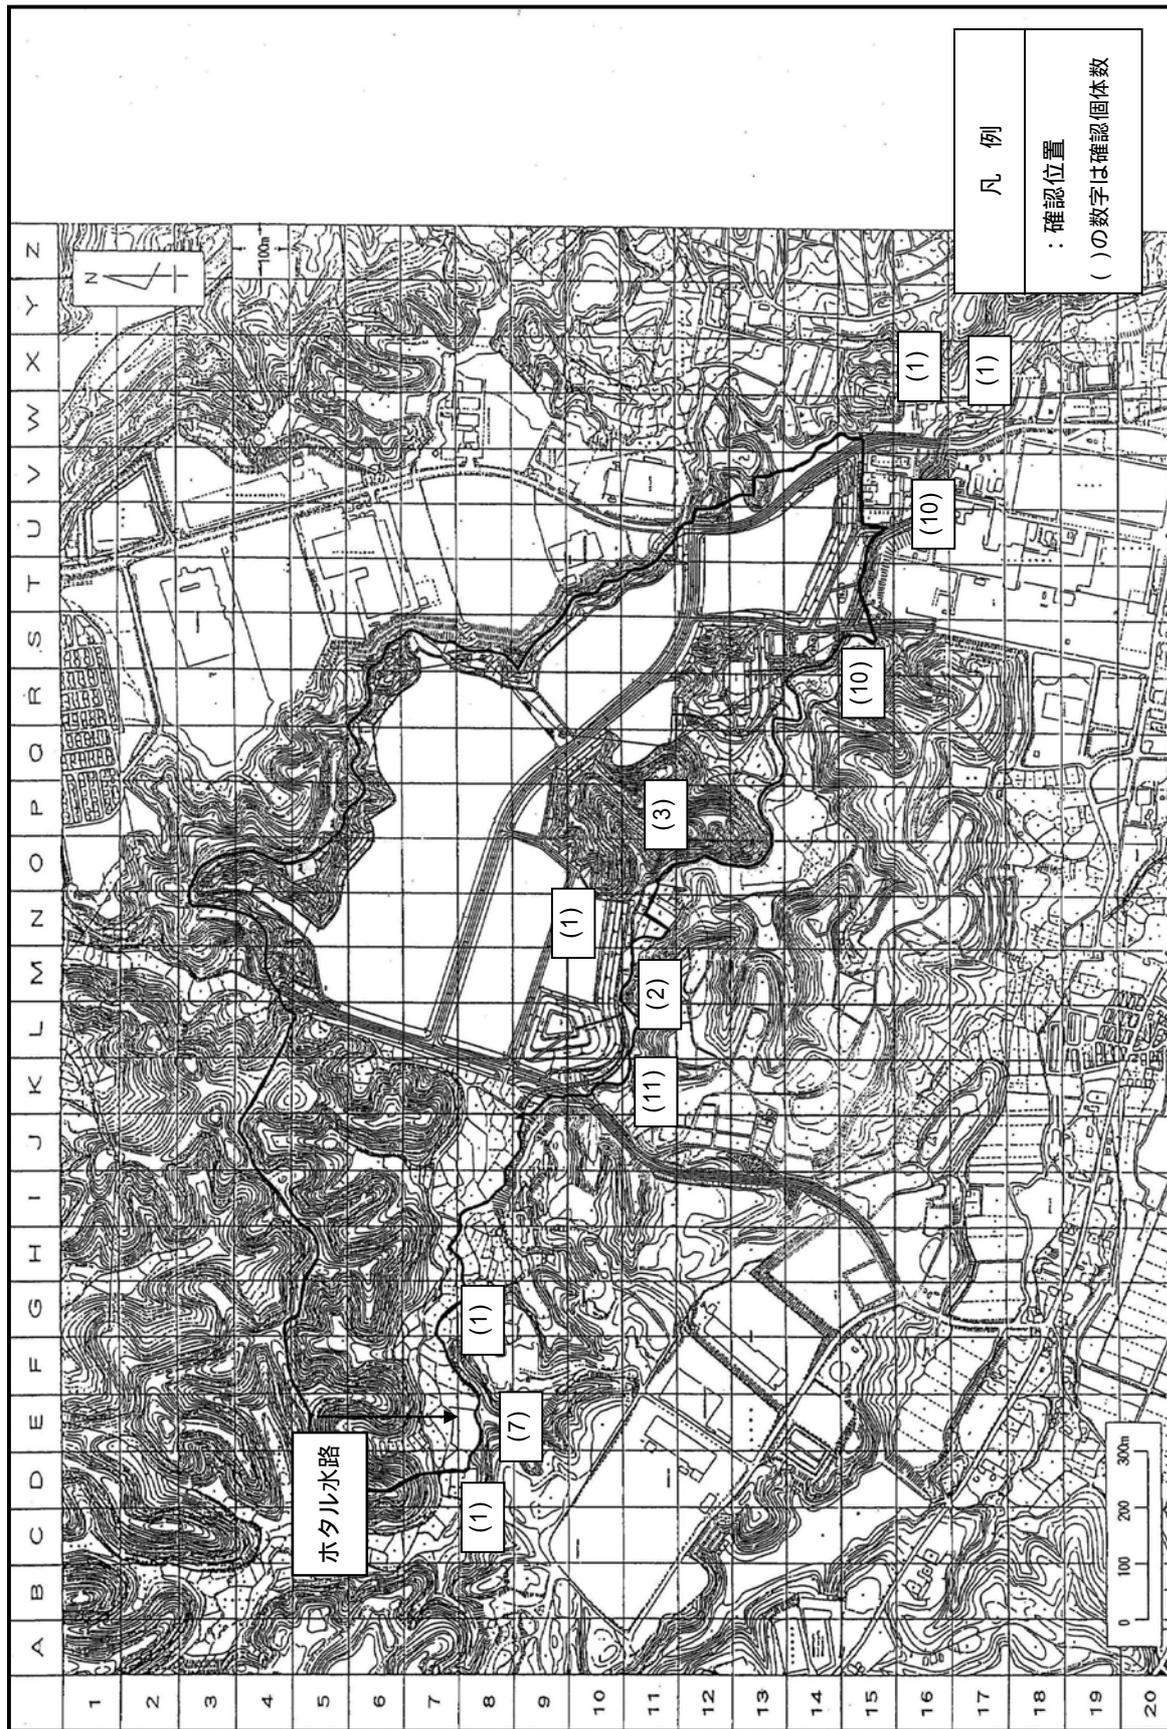
図 6 - 4 - 5 ゲンジボタル（成虫）確認場所（平成 14 年 6 月 3 日）

大谷川及び周辺地域では平成 14 年 6 月 3 日に最も多く確認し、計 41 個体の生息を確認した。

また、ホタル水路については、整備（平成 10 年 2 月）後 4 年が経過し植生環境も徐々に安定してきていると思われ、同じく平成 14 年 6 月 3 日に最も多い 7 個体の生息を確認した。

各調査時の成虫確認地点は、図 6 - 4 - 3 ~ 6 - 4 - 5 に示したとおりである。また、調査状況の写真は写真 6 - 4 - 1 ~ 6 - 4 - 25 に示した。
