杜 の 街 開 発 事 業
に 係 る 事 後 調 査 報 告 書
(Ⅰ期工事区域：供用後)
(Ⅱ期工事区域：工事中)

平成23年 3月

三交不動産株式会社

本報告書は、杜の街開発事業（旧名称：河芸グリーンガーデン複合開発事業）が実施されるにあたり、「河芸グリーンガーデン複合開発事業に係る環境影響評価書（以下、「評価書」という）」に記載した「事後調査実施計画書」に従い、工事中に行うとした水質調査及び特筆すべき動物調査、並びに供用後に行うとした水質調査及び特筆すべき動物調査の平成 22 年度調査結果について記載したものである。

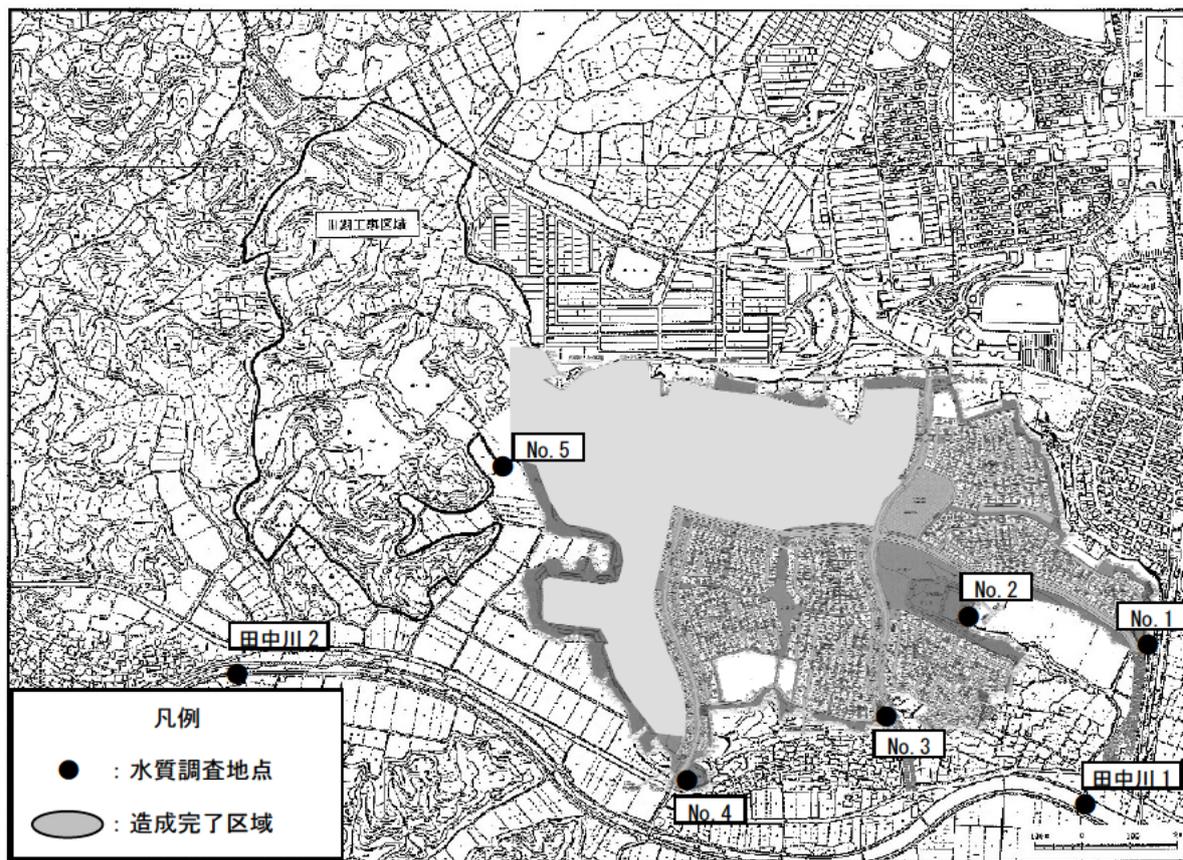
図3-1(1) 水質調査地点 (工事中の濁水)

工事中の濁水調査は、図3-1(1)に示したとおり、No.1～No.5の最終沈砂池出口及び流出先河川である田中川の上流と下流の2地点の計7地点で実施した。

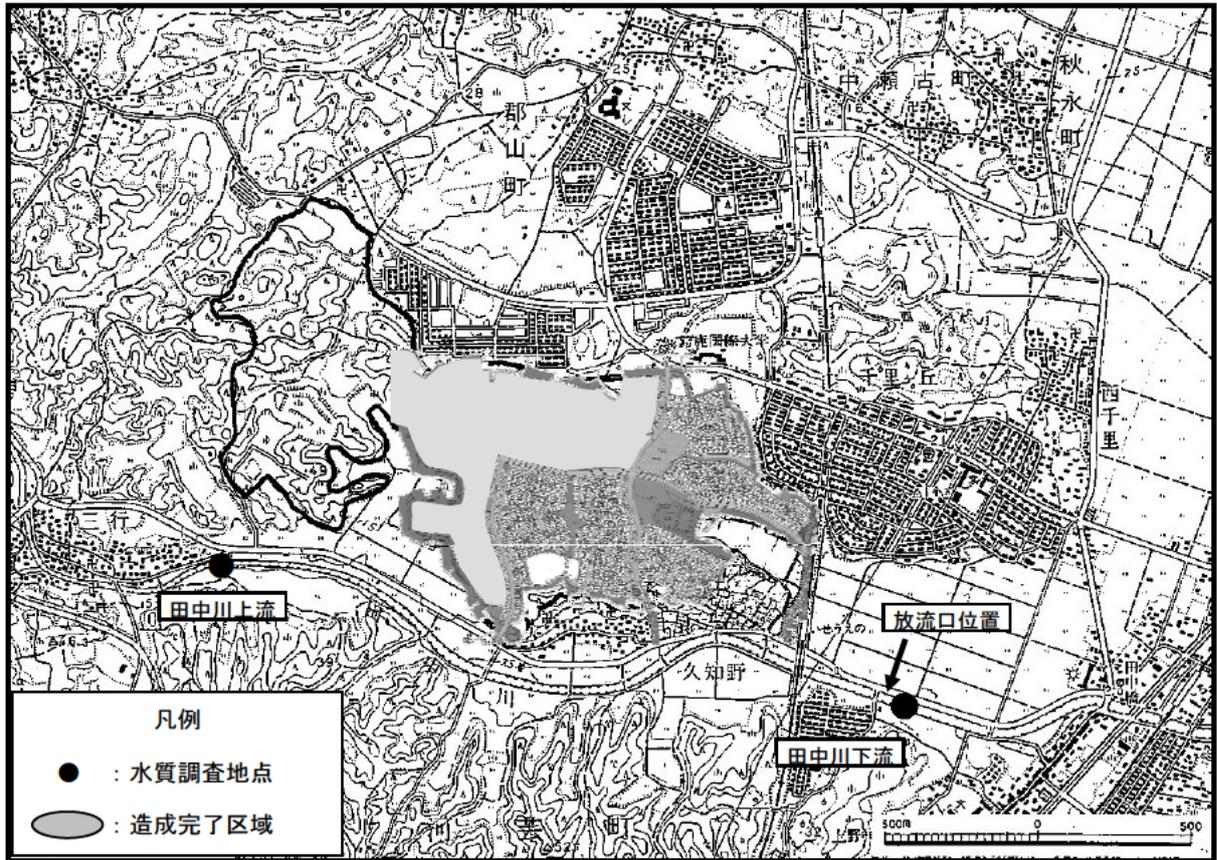
図 3 - 1 (2) 水質調査地点 (供用後の水質)

供用後の調査は、図3-1(2)に示したとおり、田中川の処理水合流地点の上流と下流の2地点で実施した。

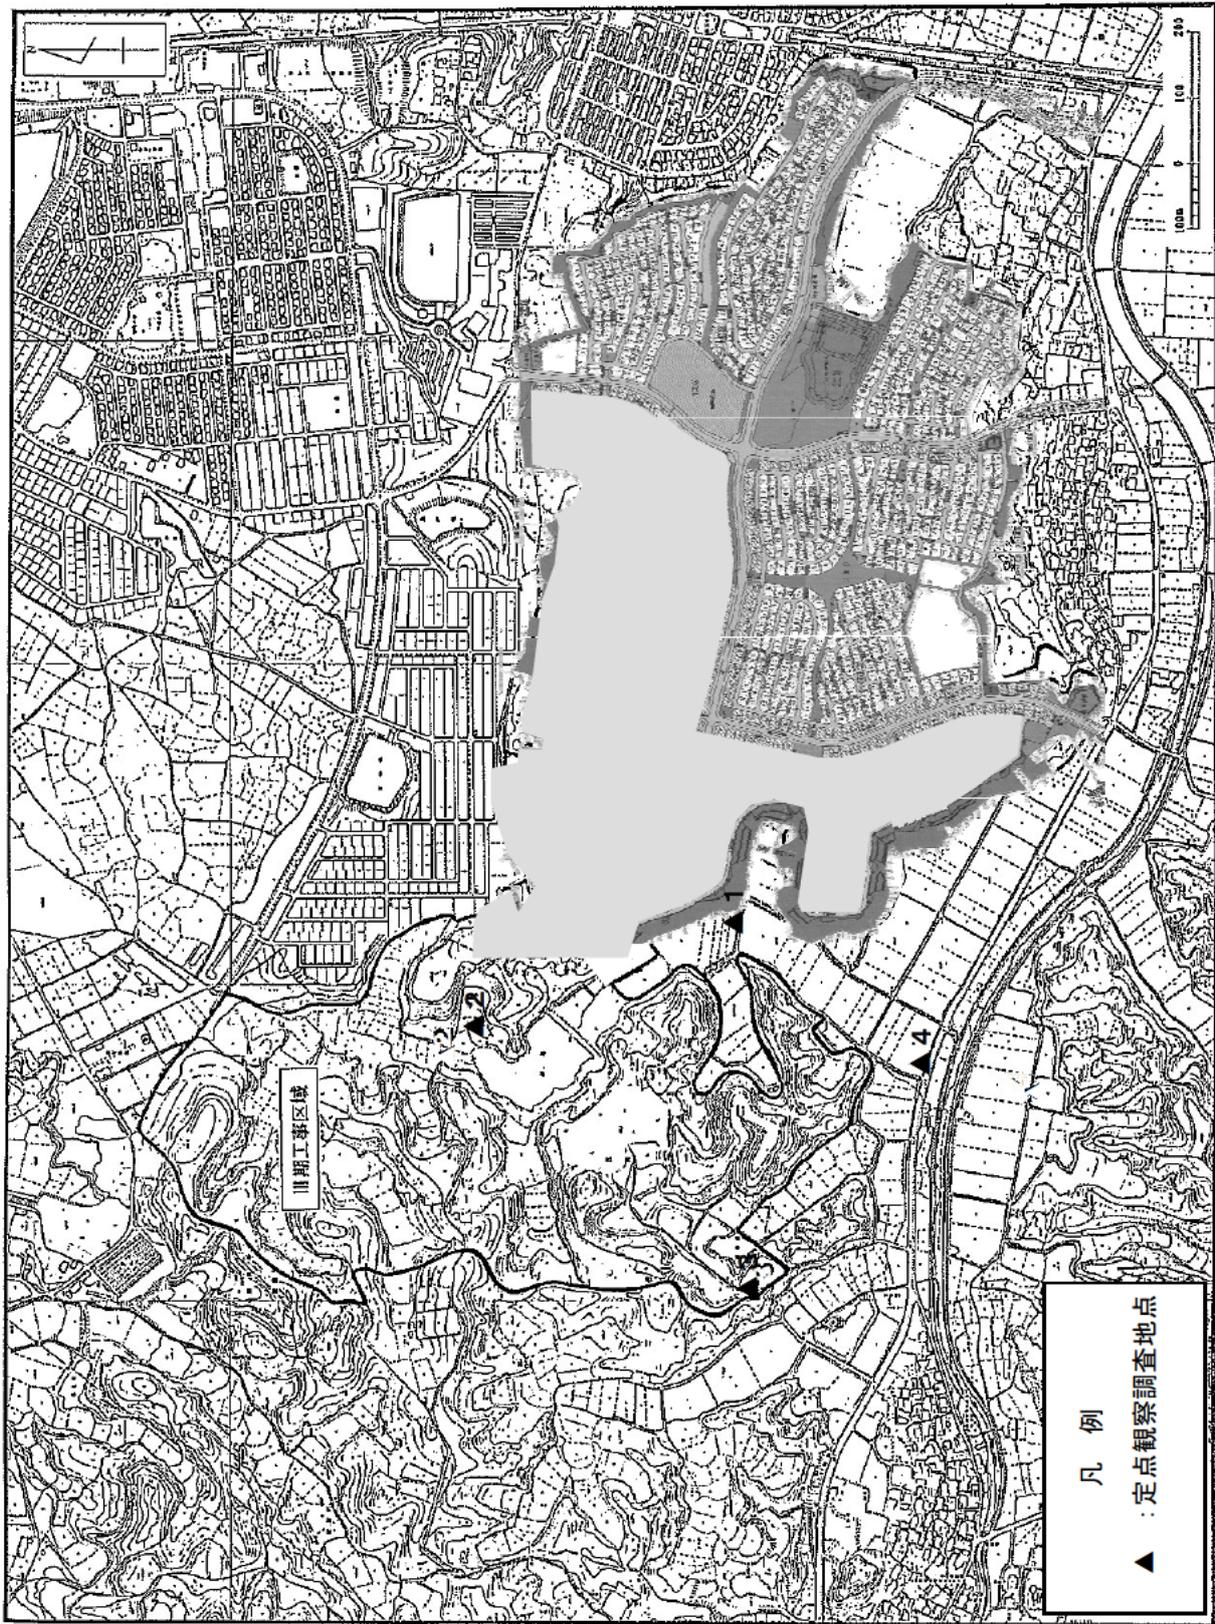
图 4-1-1-1 才オタ力等調査定地点

事業区域を広く眺望できる4地点を選定し、事業区域及び事業区域周辺における飛翔等の出現状況を記録した。

なお、調査には8倍程度の双眼鏡、25～30倍程度の望遠鏡を用いて実施するとともに、各調査員間は無線機を用い、互いに連絡をとりながら実施した。

調査定点は図4-1-1に示したとおりである。

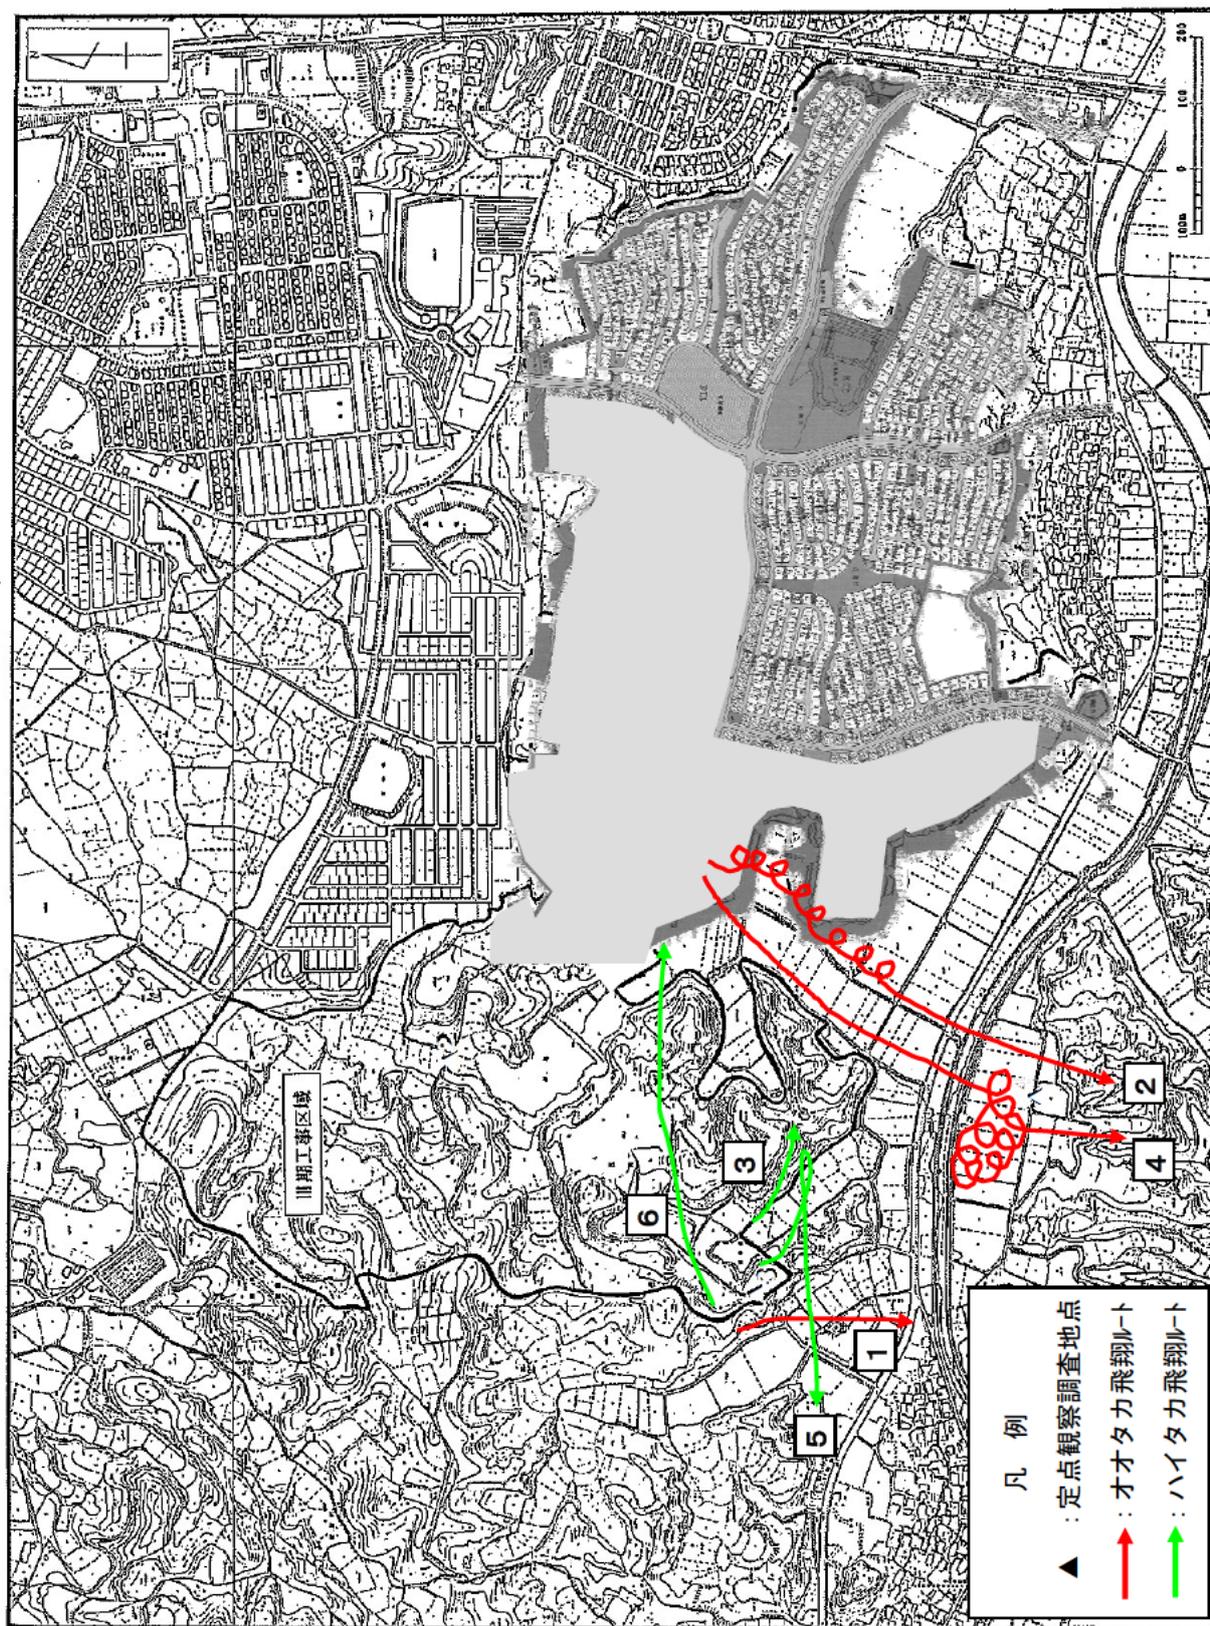
図4-1-2 オオタカ等確認位置

確認状況は表4-1-2、図4-1-2にも示したとおり、飛翔や探餌行動の確認で、繁殖を示唆する行動（巣材運び等）は確認できなかった。

注：表中のNo.は図4-1-2中のNo.に対応。

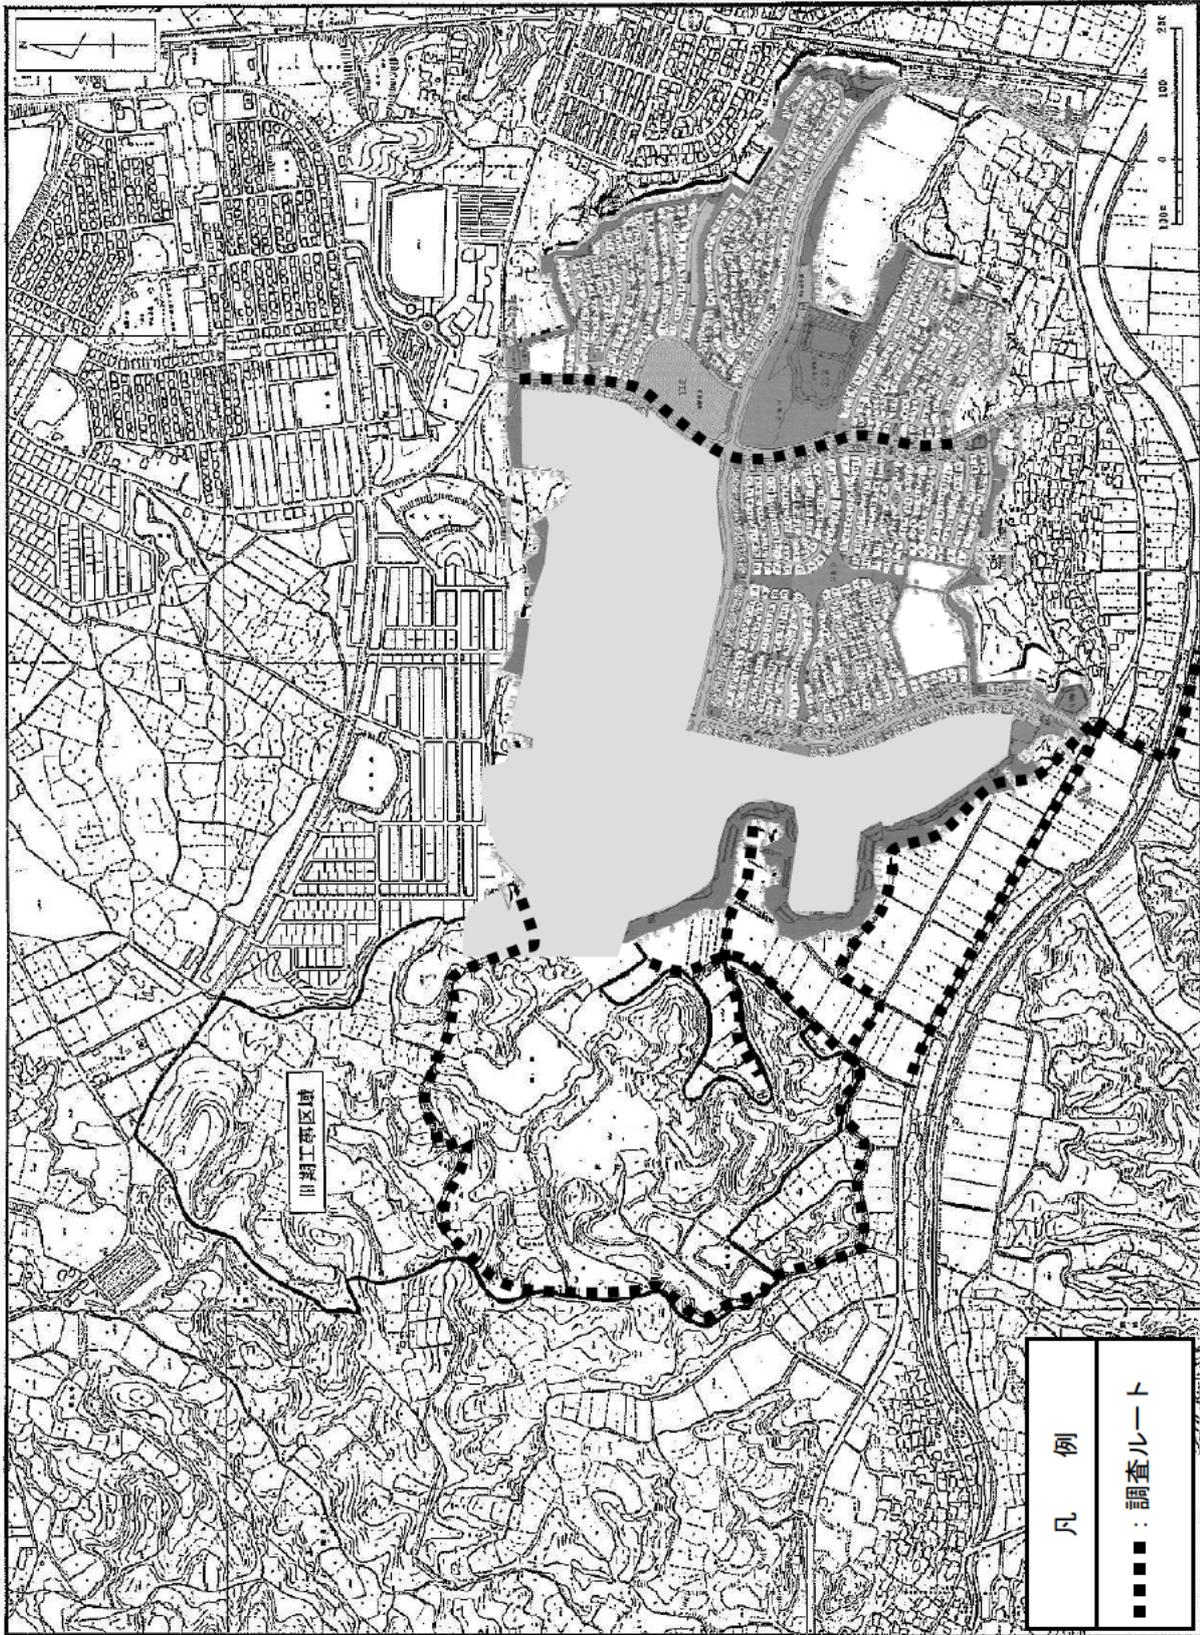
図4-2-2-1 コアジサシ、オオヨシキリ、チュウサギ、サンコウチヨウ調査ルート

調査は事業区域及びその周辺を任意に踏査し、生息状況の確認に努めた。なお、調査には8倍程度の双眼鏡等を用いて実施した。

調査ルートは図4-2-1に示したとおりである。

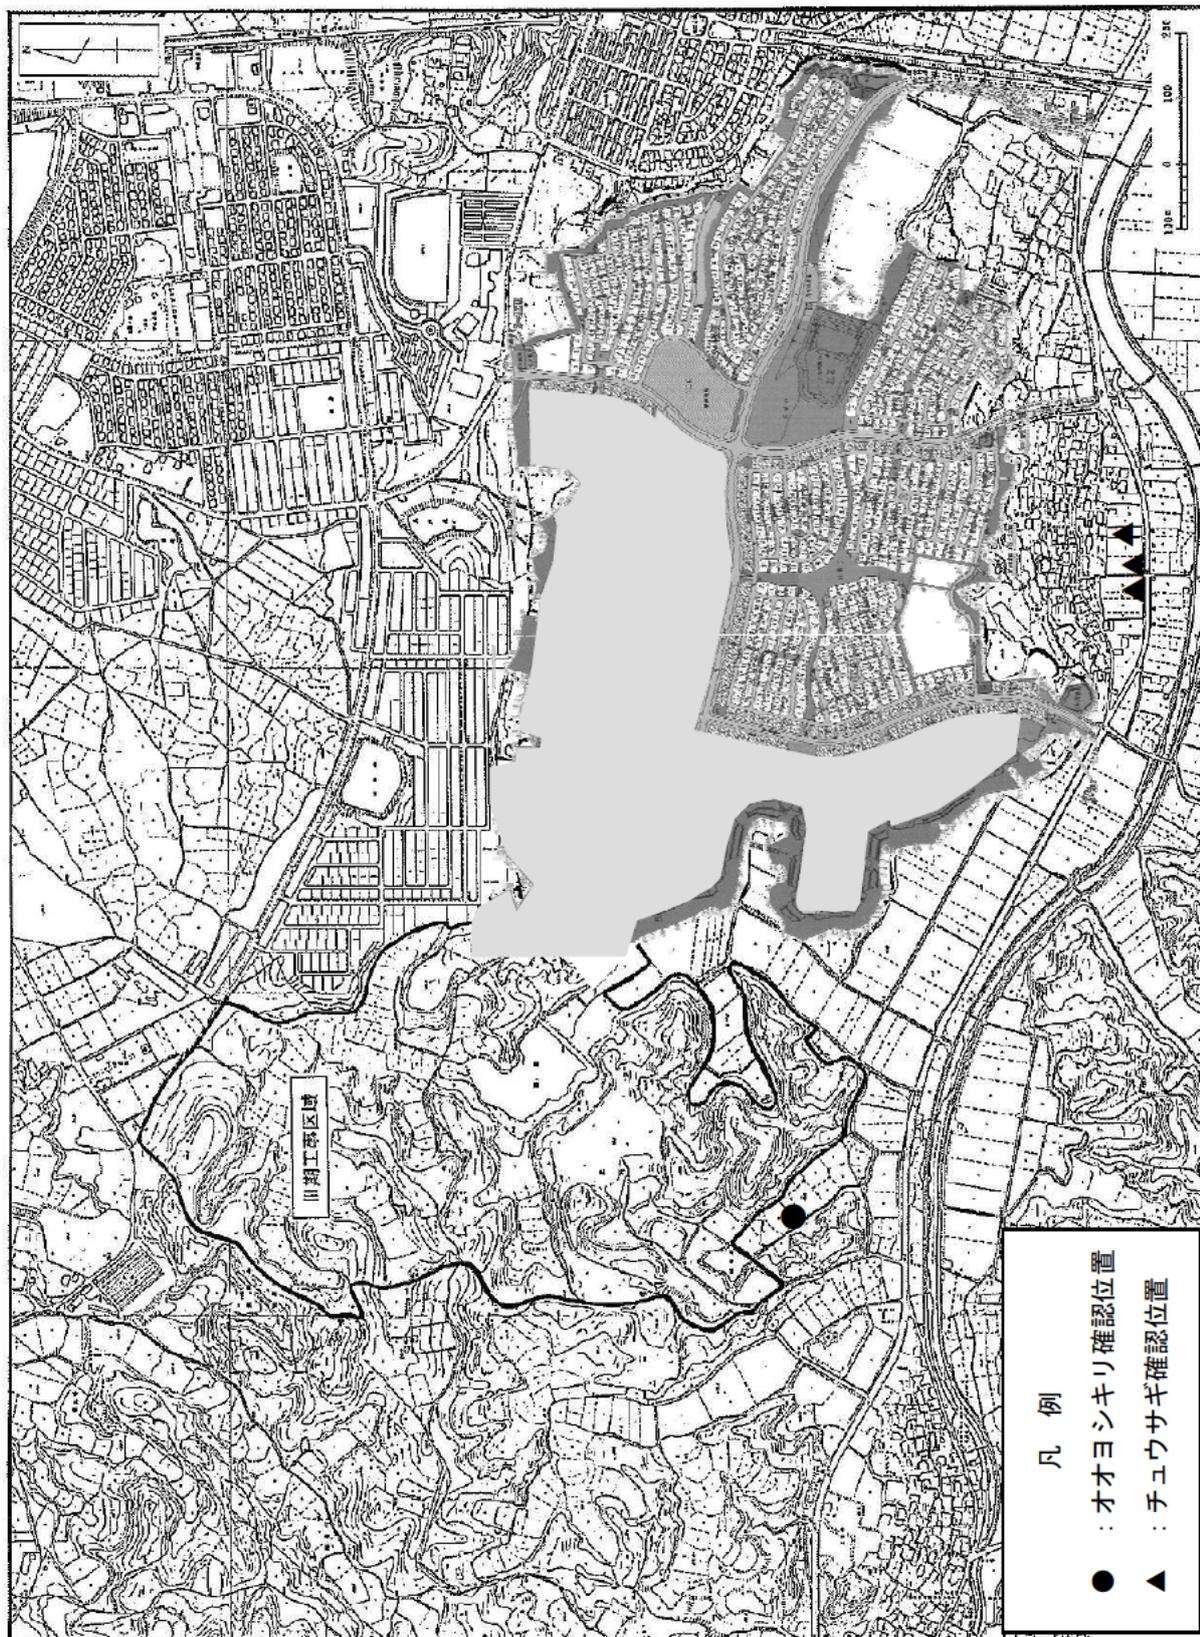
図4-2-2 チュウサギ・オオヨシキリ確認位置

今回の調査では、図4-2-2に示したとおり事業実施区域の南側区域外の水田でチュウサギ3個体を、事業実施区域の西側区域外の水田でオオヨシキリの生息(鳴声による確認のため、個体数は把握できず)を確認した。

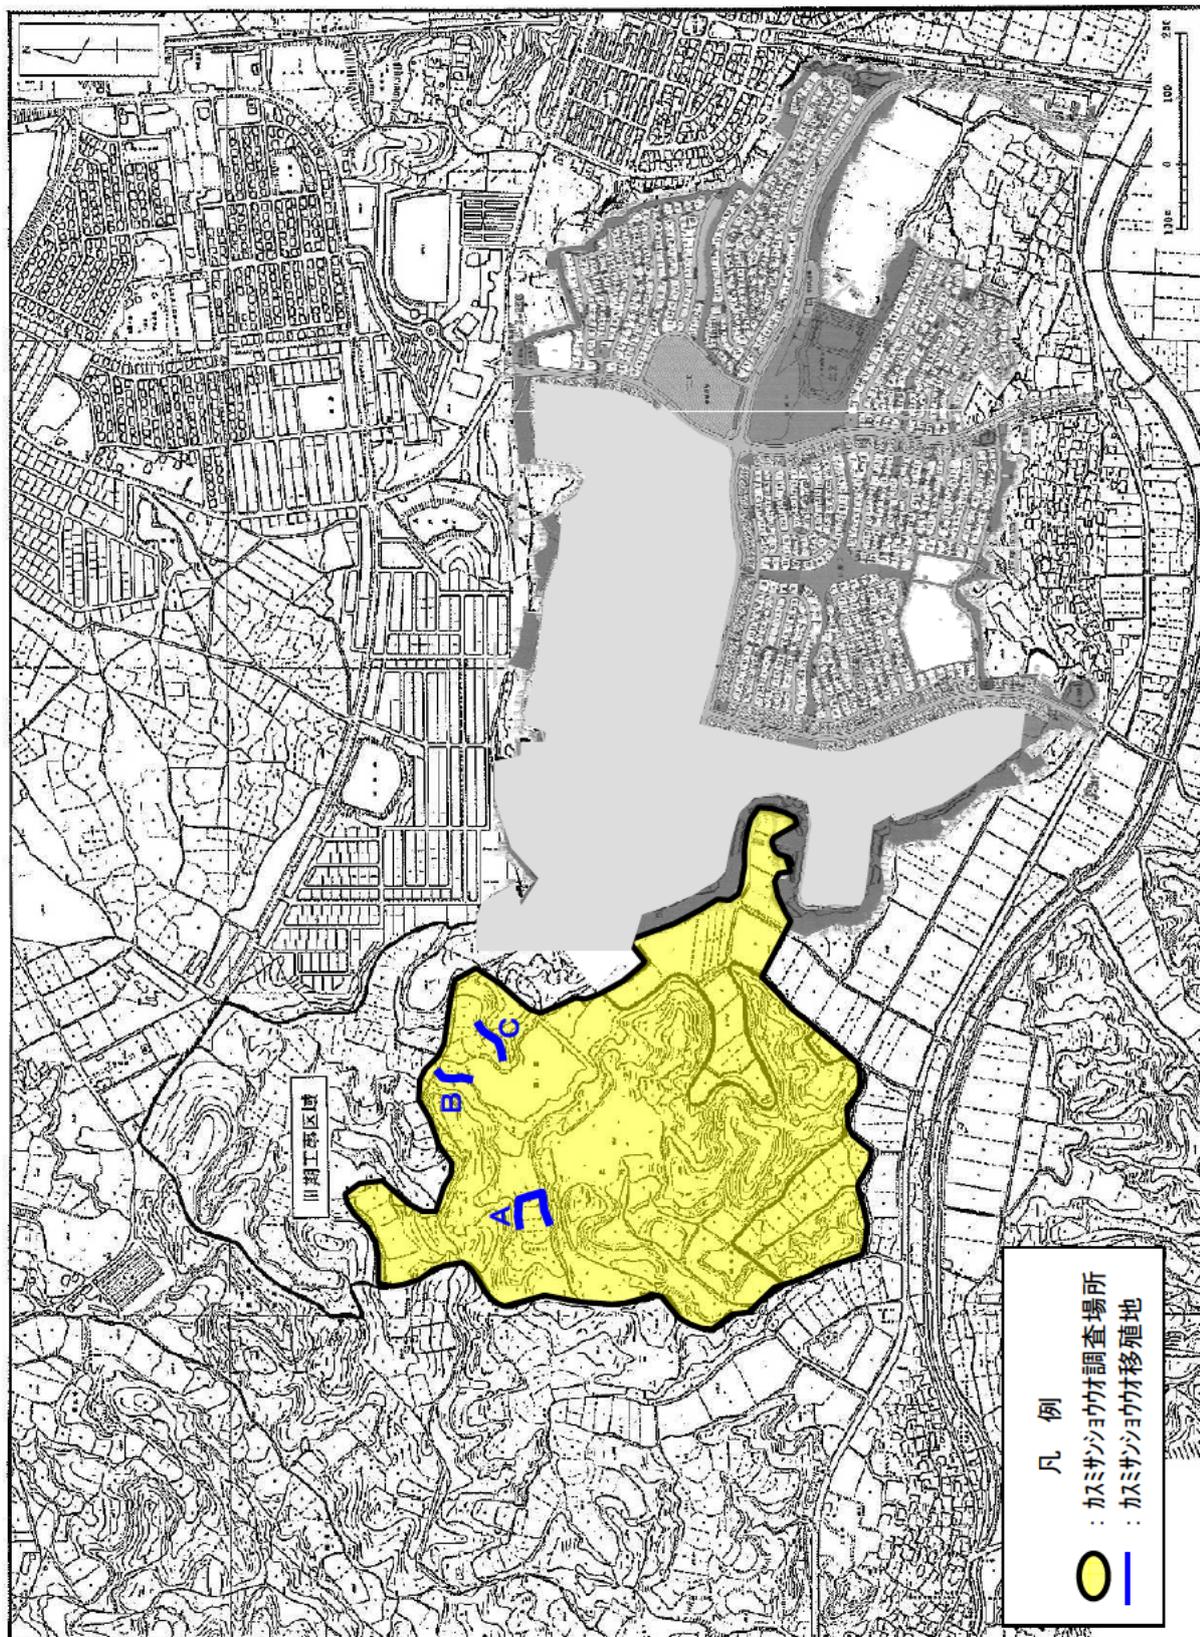
図4-3-1-1 カサミサンショウカオ調査場所

調査は事業区域のうち未造成区域であるⅢ期工事区域及び周辺とした。調査場所は図4-3-1に示したとおりである。

昨年まで実施した調査で卵囊等を確認した地域を中心に踏査し、卵囊や成体の確認を行った。卵囊等を確認した場合は、確認地点の位置、卵囊数、卵数、水温、pH、産卵地の状況等について記録した。

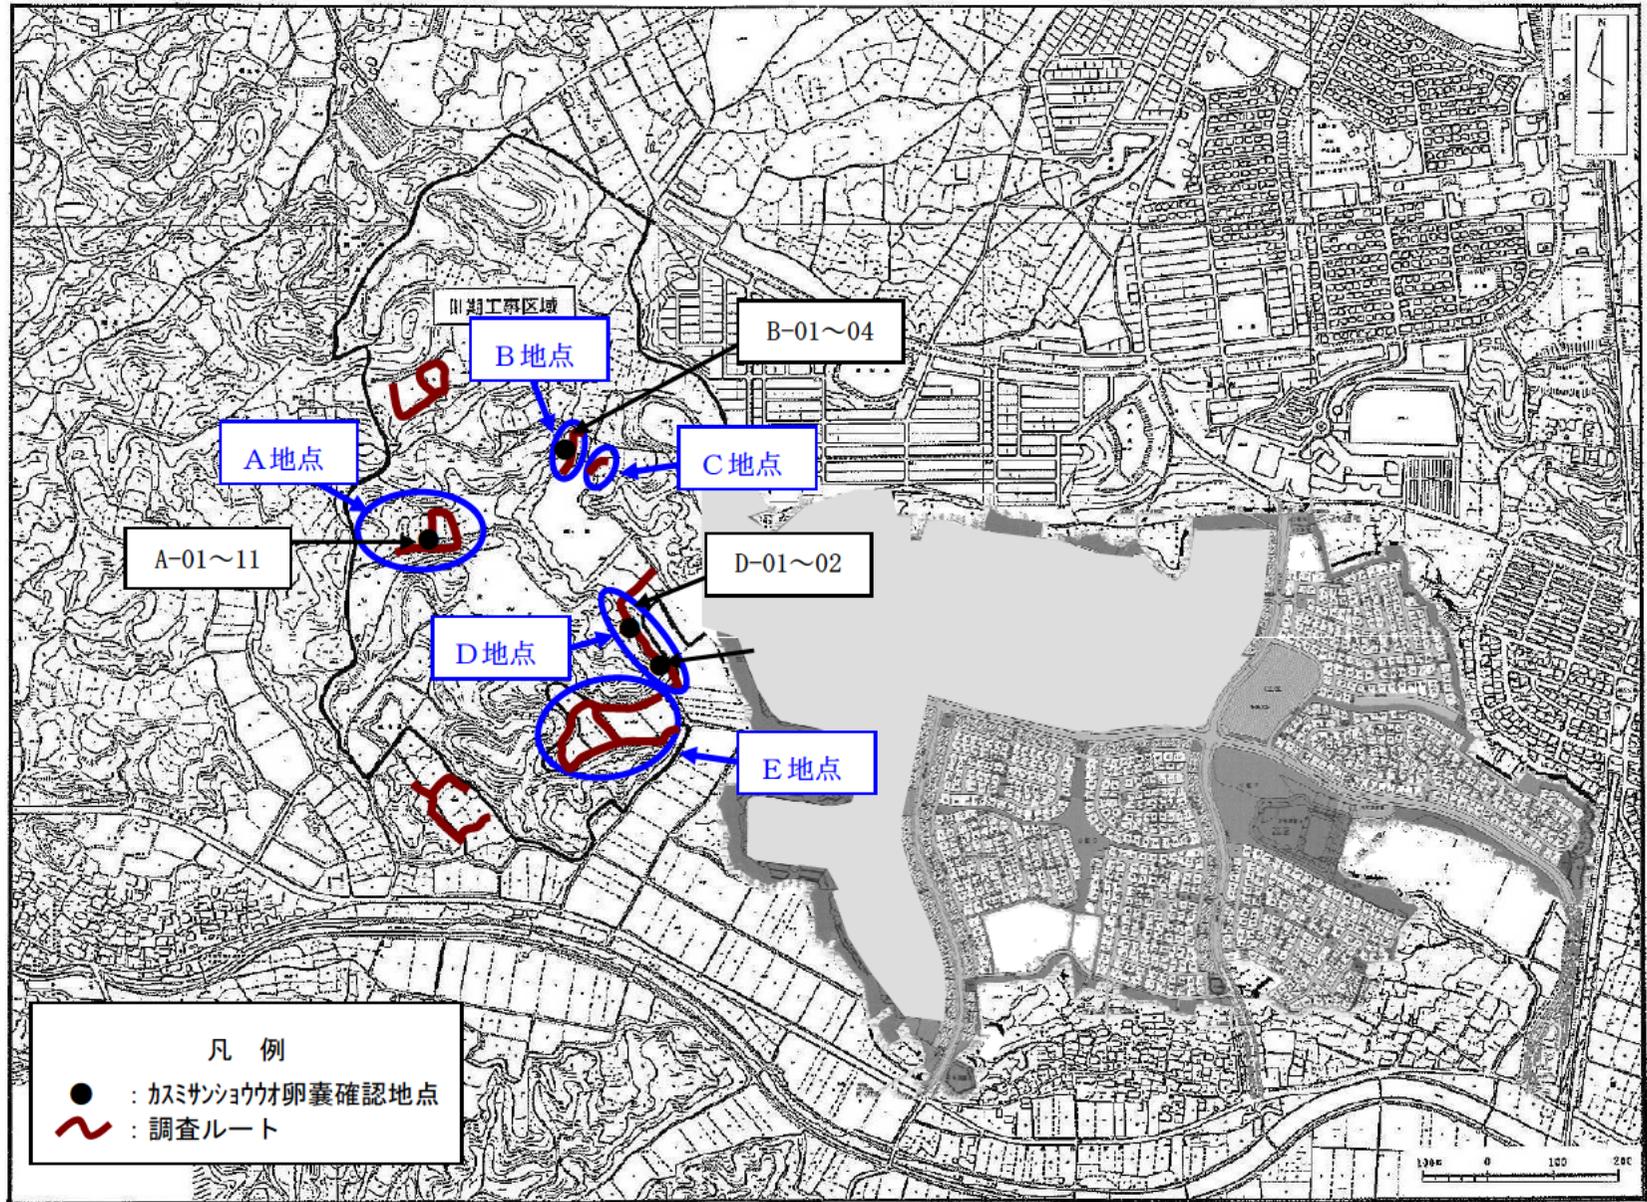
図4-3-2 カスミサンショウウオ卵囊確認地点

卵囊・成体の調査結果及び確認地点の水質等は表4-3-2に、確認地点は図4-3-2に示したとおりである。また、確認した卵の発生段階の推移は表4-3-3に示したとおりである。なお、卵の発生段階については、トウホクサンショウウオ発生段階図（資料参照）を準用し、現地で判定したものを記載した。

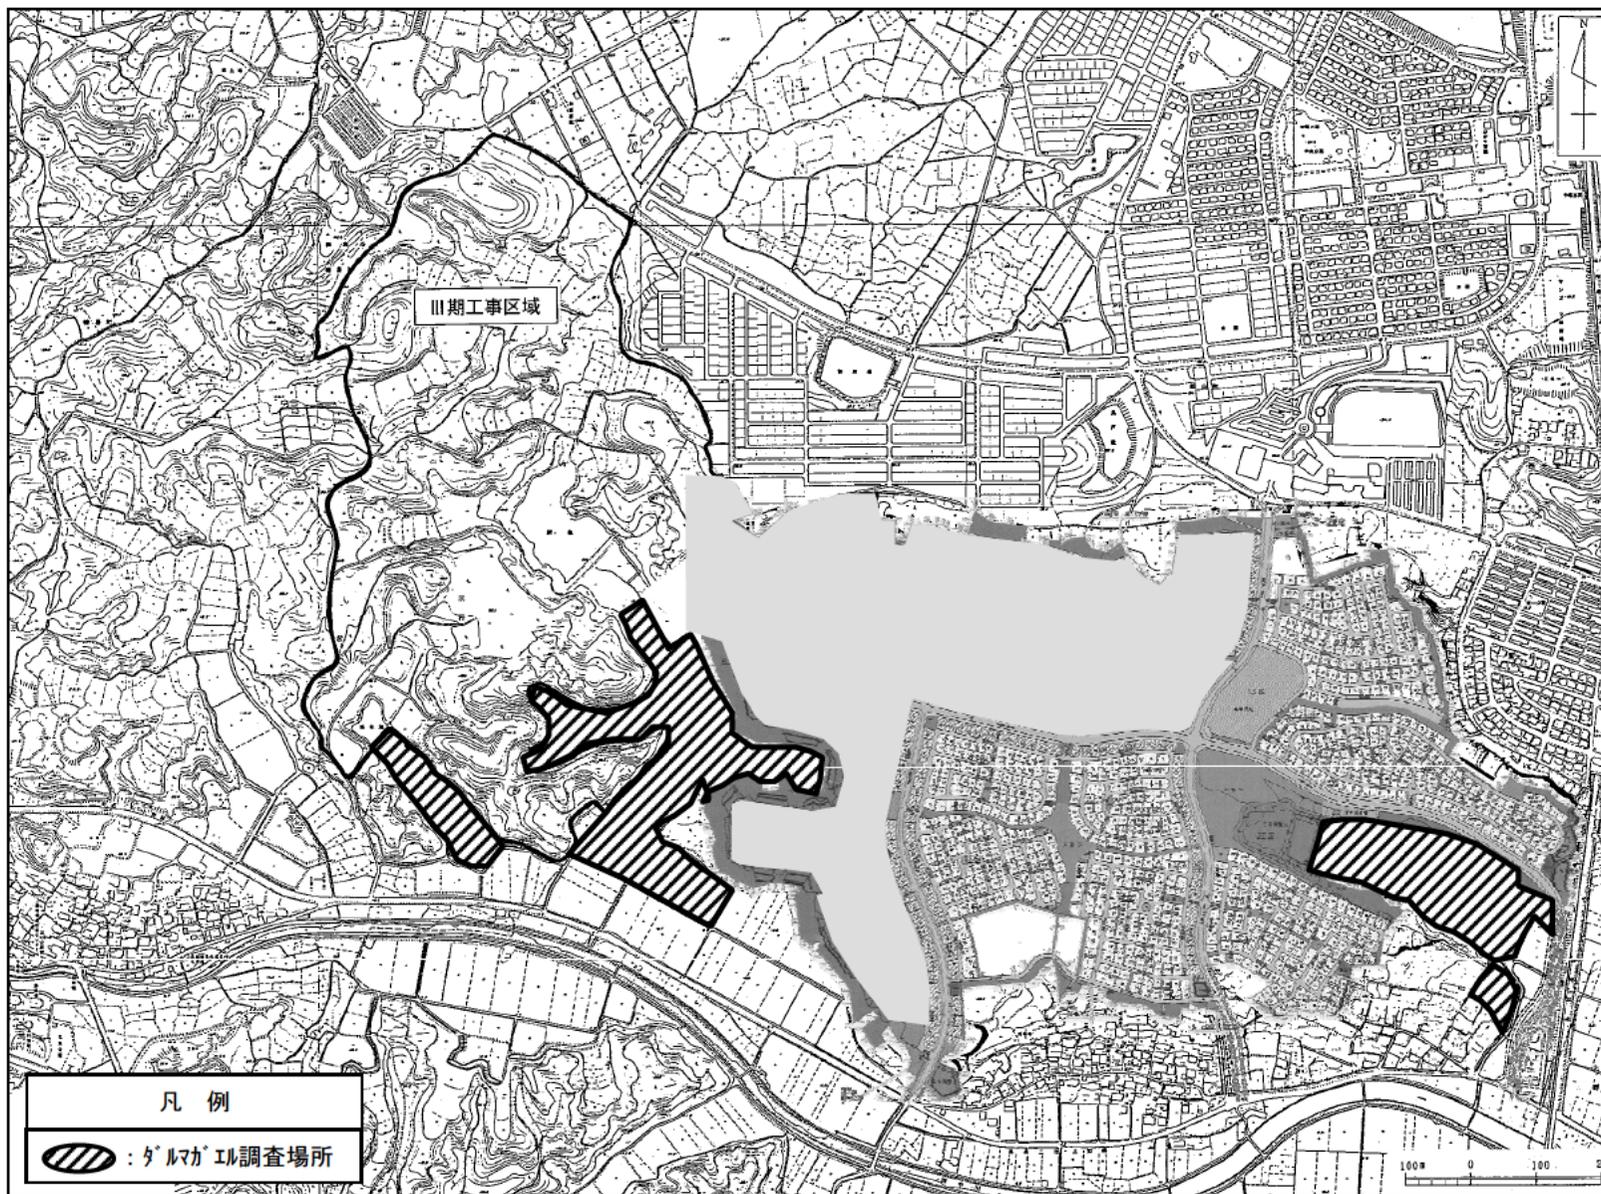
図4-4-1 ダルマガエル調査場所

調査場所は図4-4-1に示したとおり、現況調査時の確認地点東側の水田、水路や事業区域南側の水田等を中心に実施した。
