パワープラント津波瀬造成事業に係る  
環境影響評価事後調査報告書  
(令和2年度)

令和3年 5月

合同会社サクシード津波瀬

本報告書は、「パワープラント津波瀬造成事業（環境影響評価得続き時の名称：津市波瀬太陽光発電所造成事業）」に係る令和元年度及び2年度の事後調査の結果を取りまとめたものです。

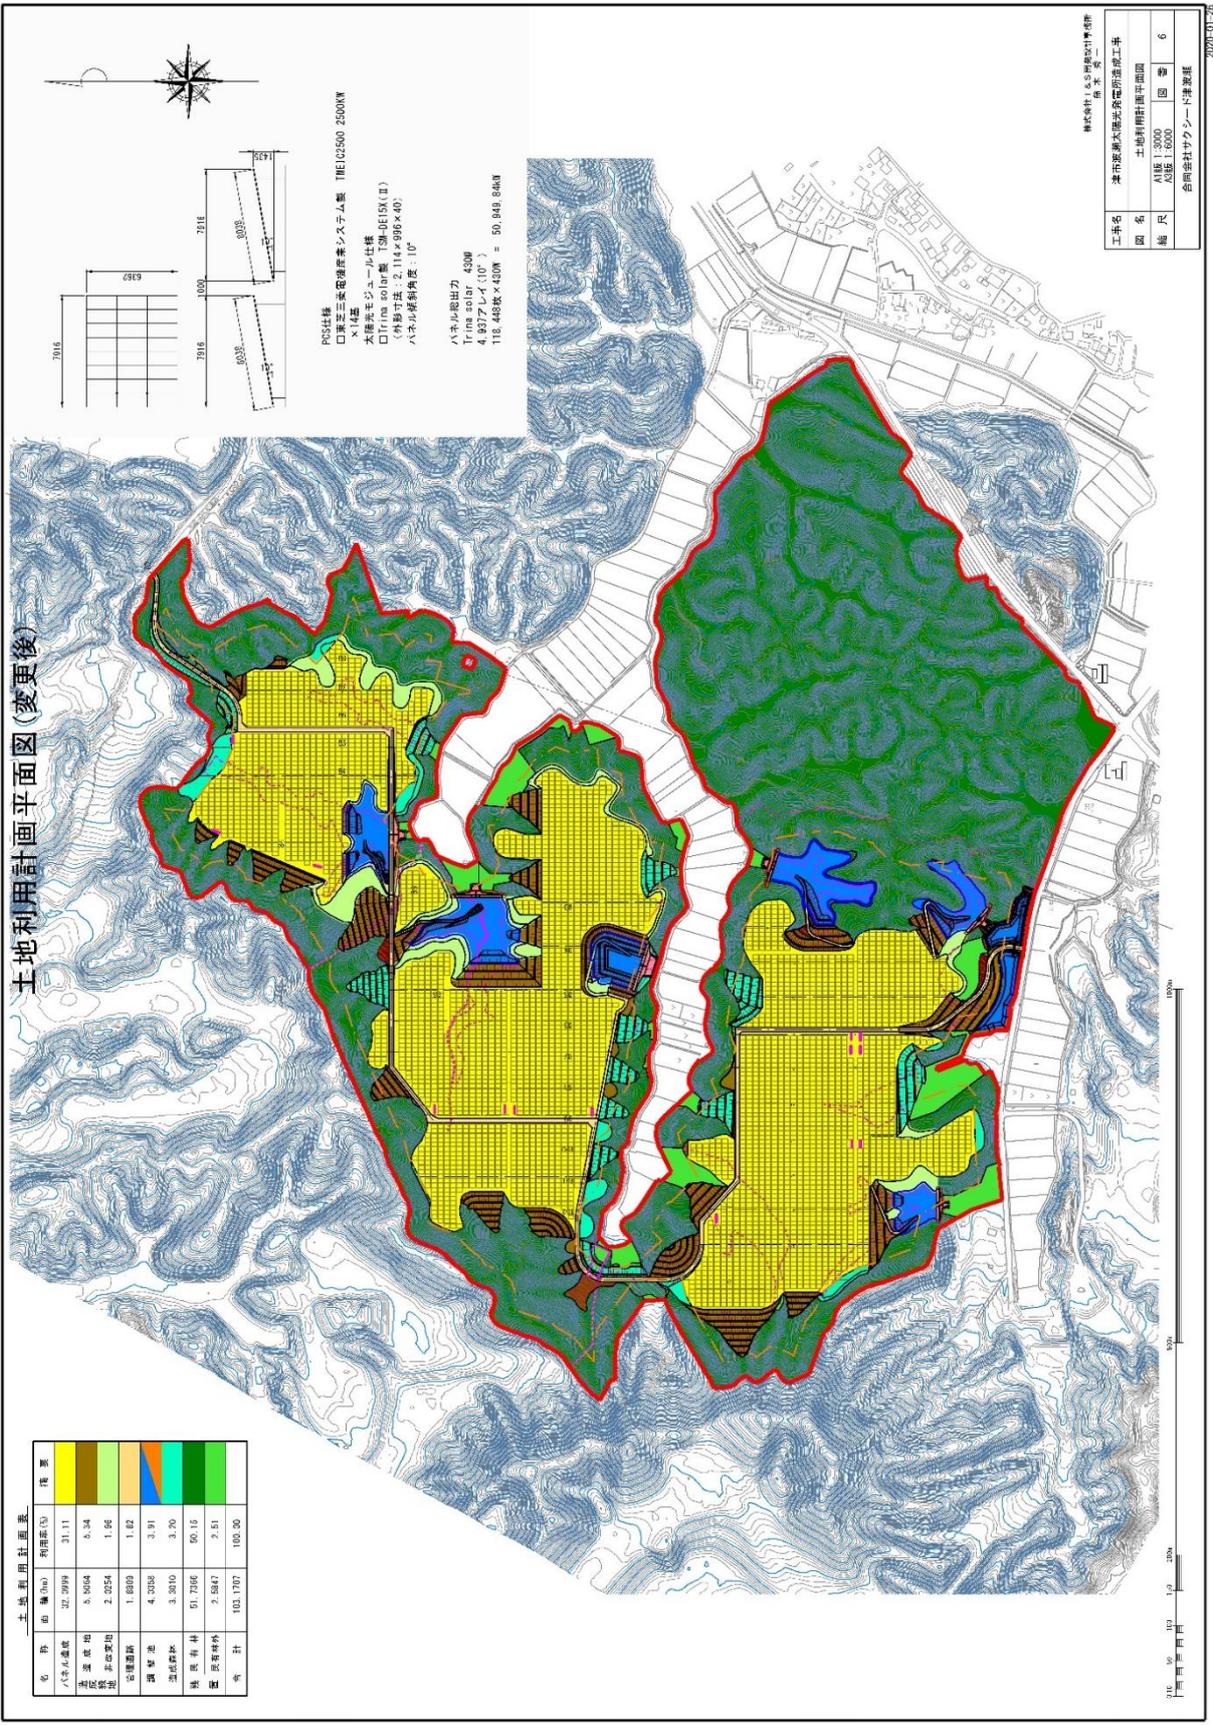
図 1.2-2 土地利用計画平面図(現計画)

対象事業実施区域は図 1.2-1 に示すとおりであり、三重県津市一志町地内に位置しています。また、対象事業の土地利用計画として、現計画を図 1.2-2 に、評価書公表時の計画を図 1.2-3 に示します。

林地開発許可の審議過程で調整池を新たに設ける必要が確認されたこと、並びに実地測量の実績及び土地の取得状況の整理に伴って事業実施区域及び改変区域の面積に変更が生じたことから、次のとおり事業内容を変更しました。なお、変更前後の土地利用計画は前掲の図 1.2-2 及び図 1.2-3 に示したとおりです。

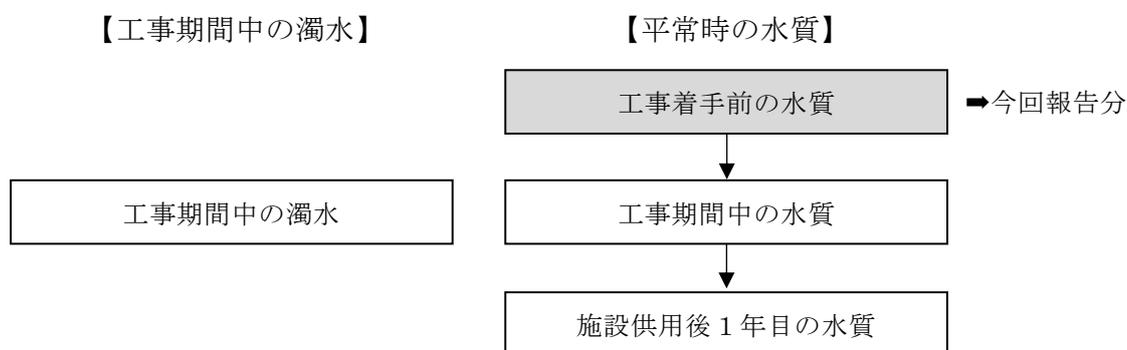
図 2.1-1 事後調査フロー

事後調査のフローは図 2.1-1 に示すとおりであり、今年度は工事着手前の平常時の水質を把握する目的で調査を実施しました。

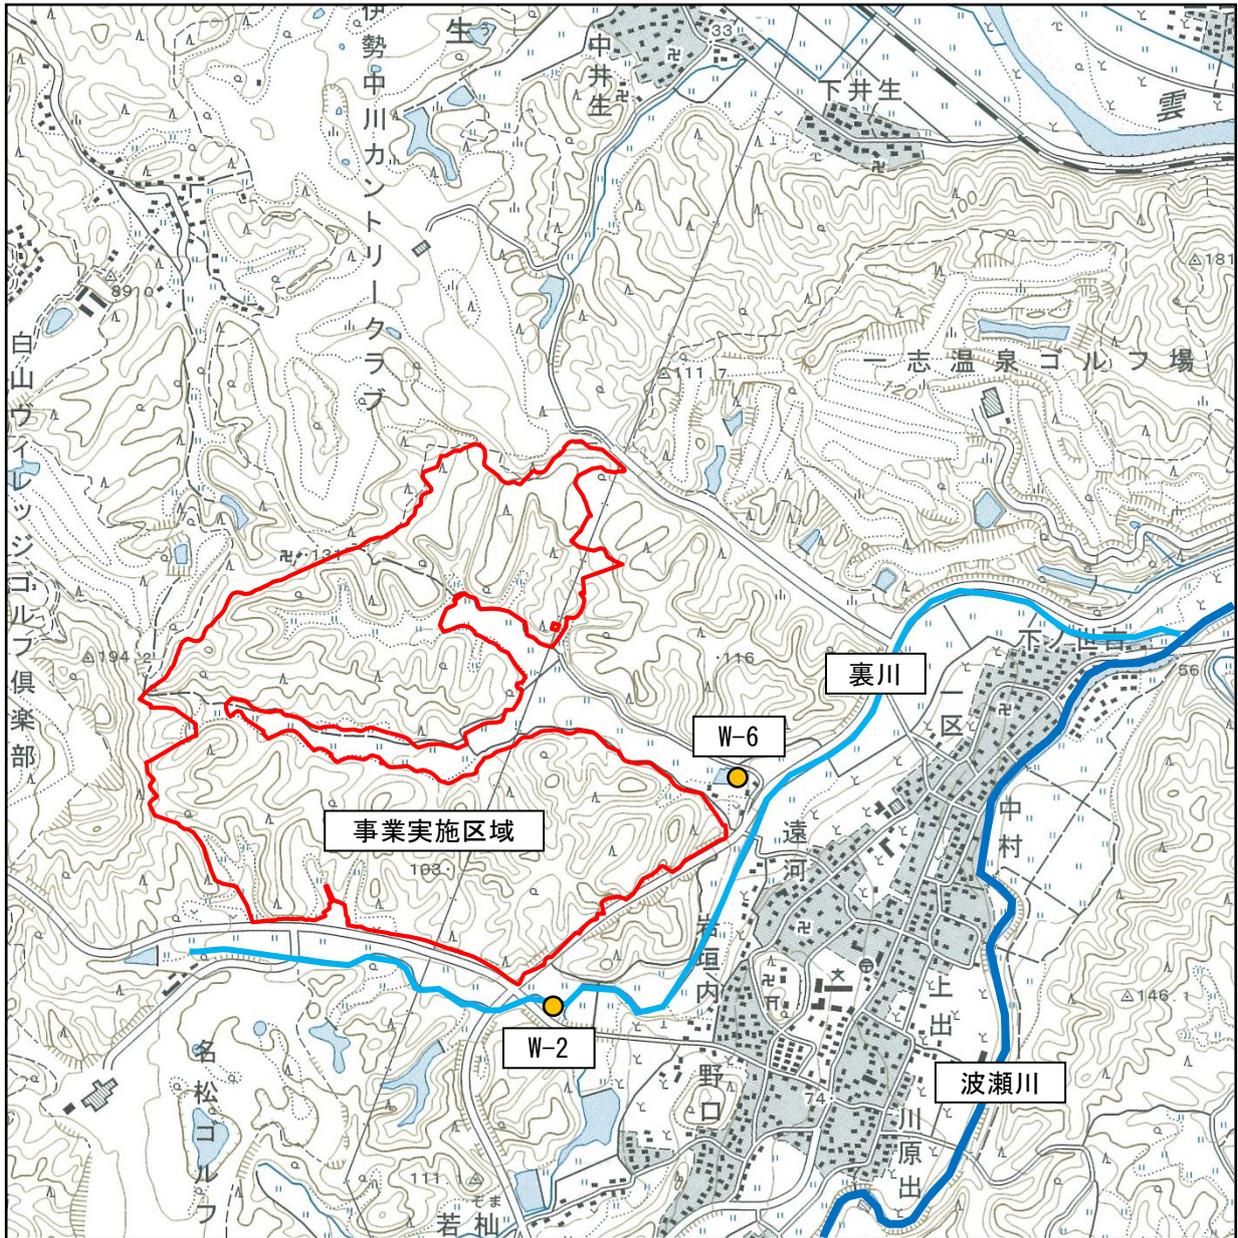
図 2.1-2 調査地点位置図

調査地点は図 2.1-2 に示すとおりであり、評価書で水質の予測地点とした事業実施区域下流の 2 地点（W-2 及び W-6）としました。

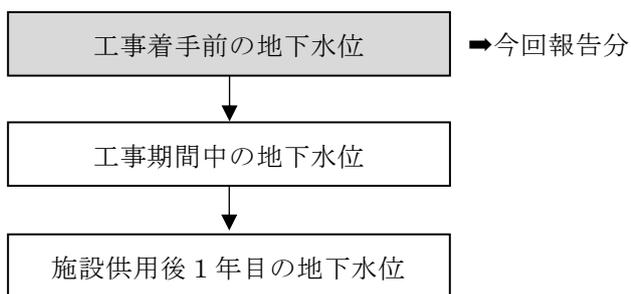
図 2.2-1 事後調査フロー

事後調査のフローは図 2.2-1 に示すとおりであり、今年度は工事着手前の地下水位を把握する目的で調査を実施しました。

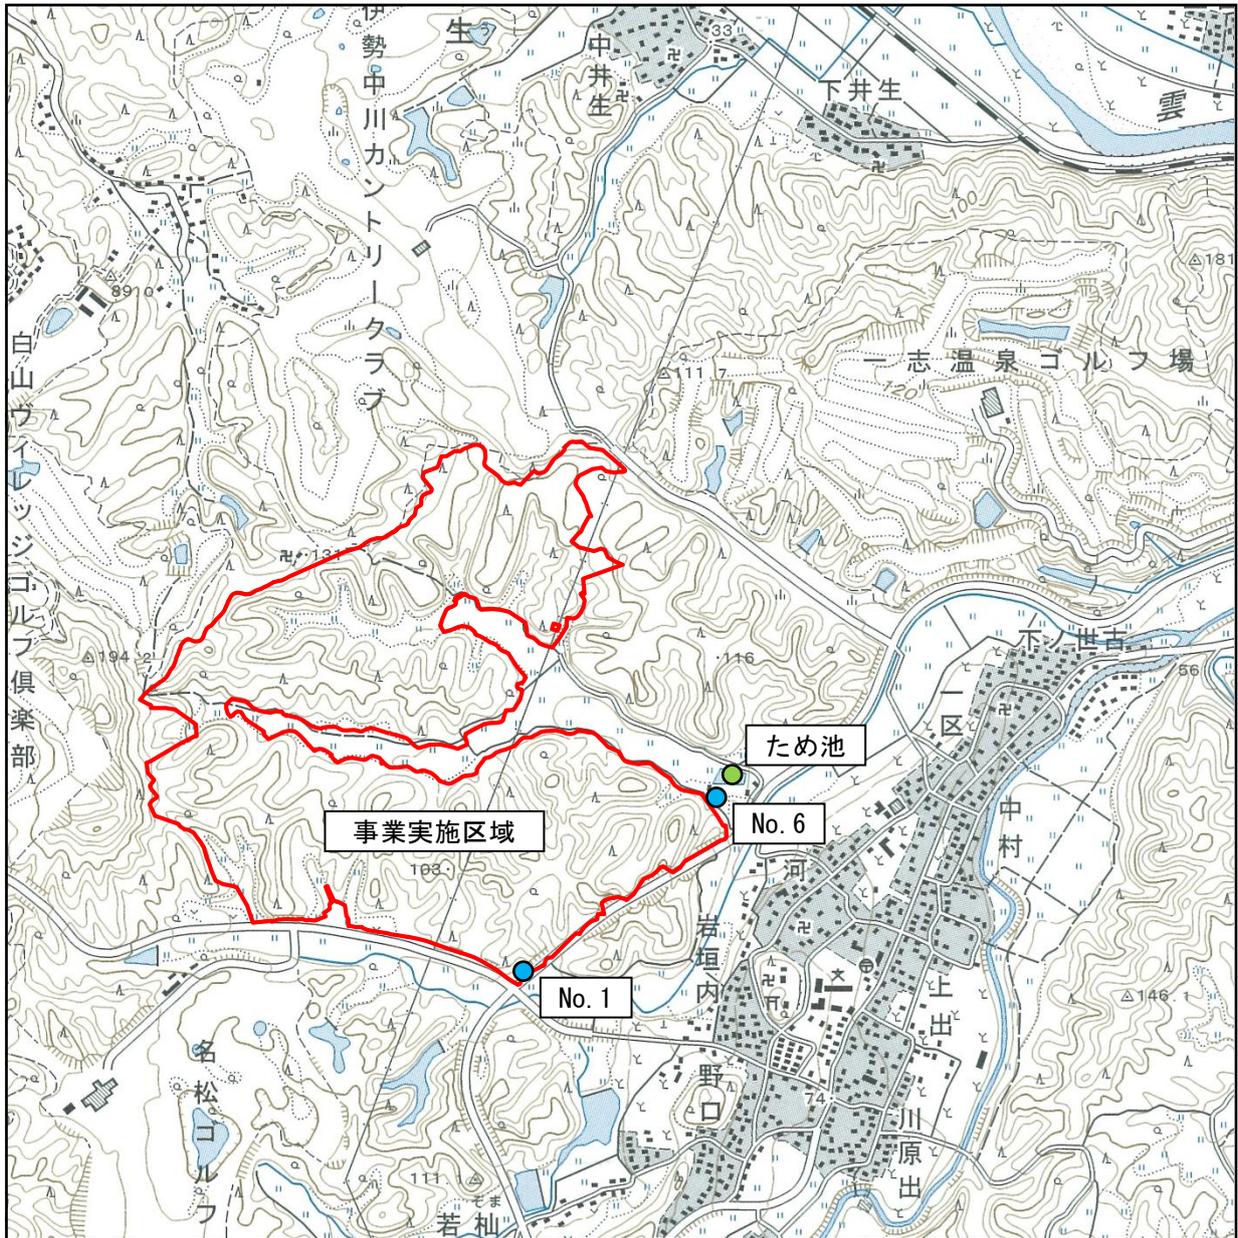
図 2.2-2 調査地点位置図

調査地点は図 2.2-2 及び表 2.2-2 に示すとおりであり、評価書で現況の地下水位を調査した 3 地点 (No. 1、No. 6 及びため池) としました。

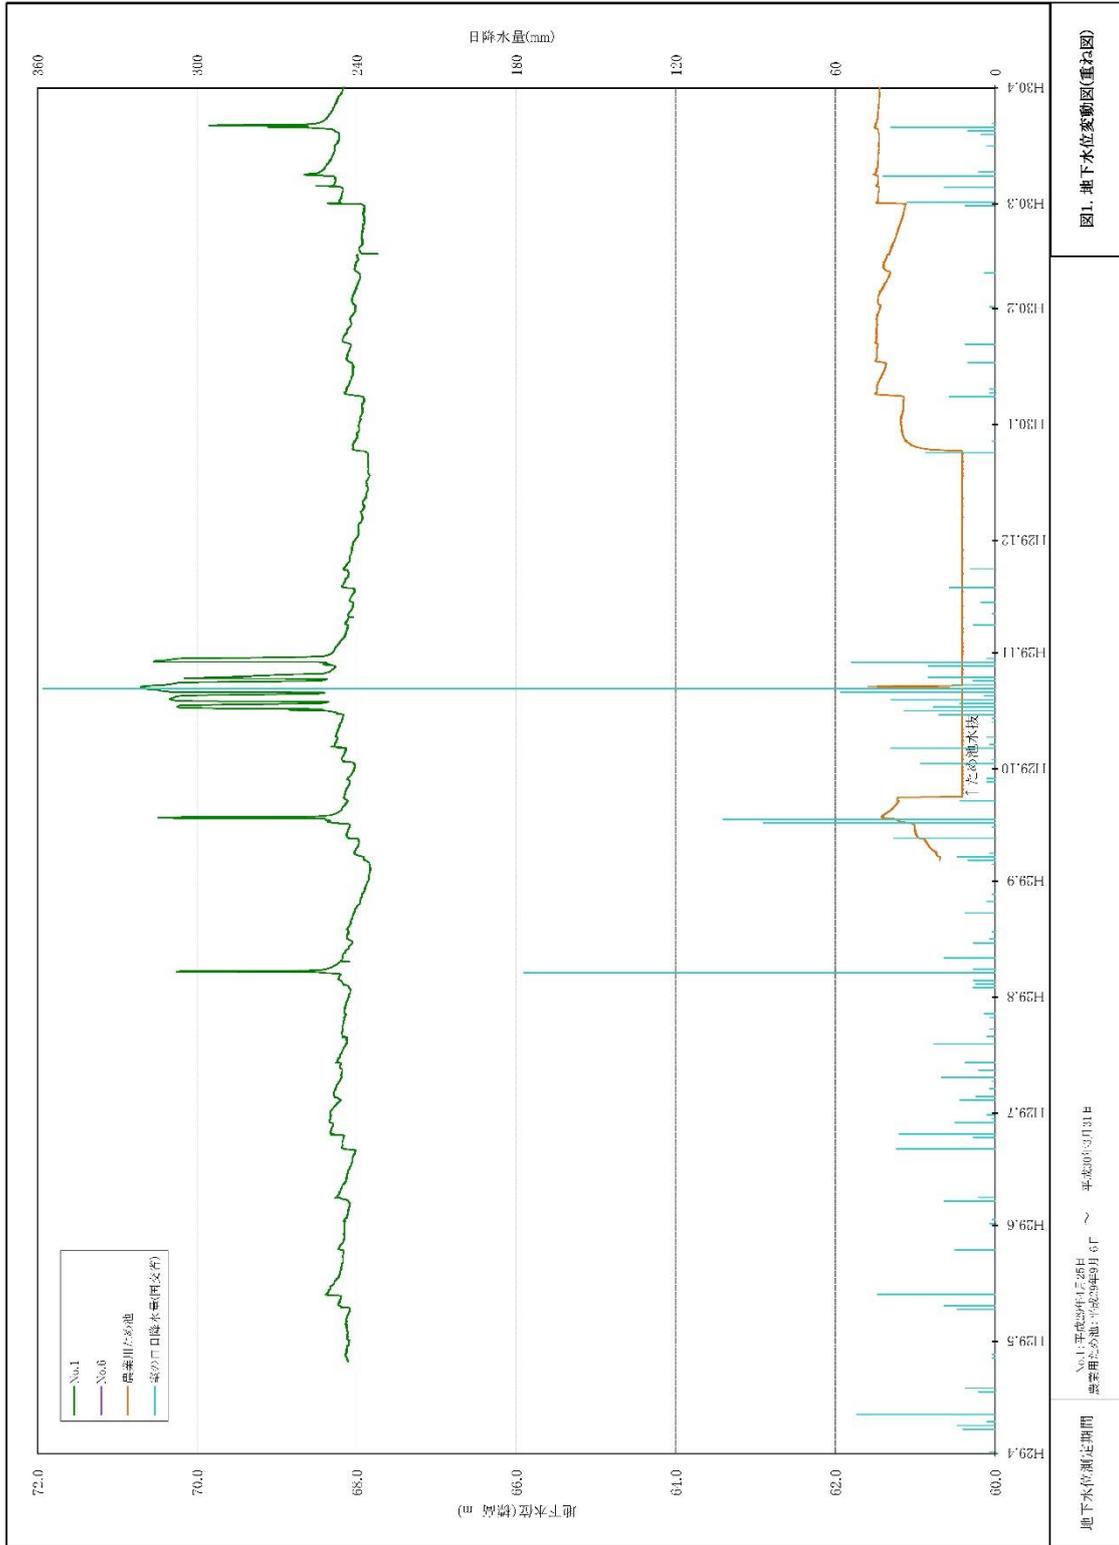
図 2.2-3(1) 地下水位と降水量の状況 (平成 29 年度)

調査開始時からの地下水位のグラフを室の口観測所（国土交通省三重河川国道事務所）の降水量とあわせて図 2.2-3 に示します。

地下水位と降水量を比較すると、No.1 及び No.6 では降雨に連動した水位変動がみられました。一方、ため池では、余水吐が設けられていることから、強雨時にも一定の水位以上には上昇せず安定していましたが、農業用水としての利用による一時的な水位低下が不定期に確認されました。

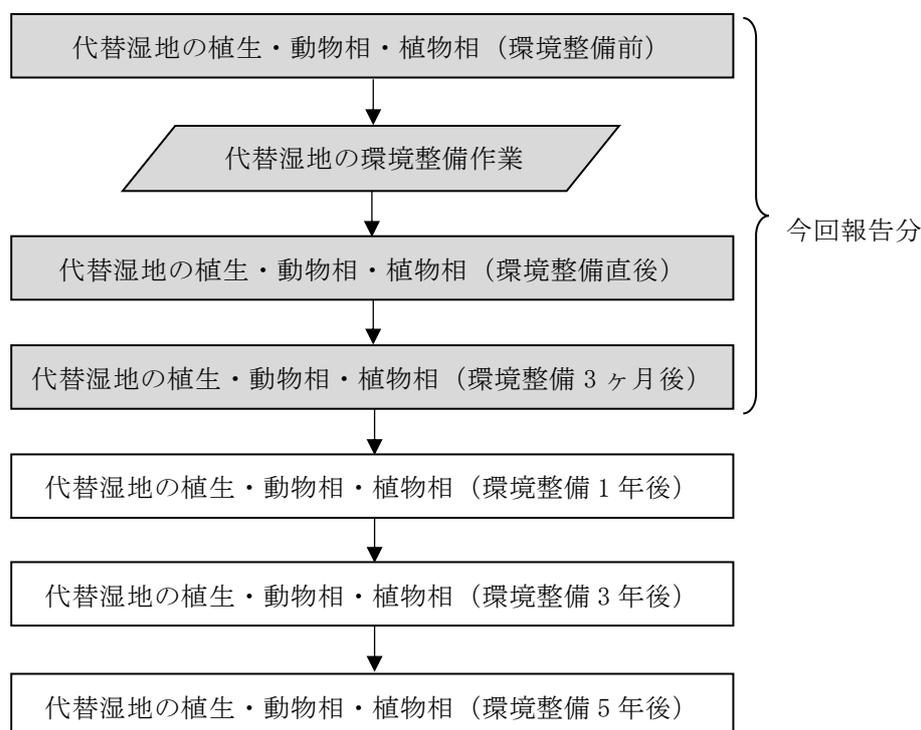
図 2.3-1 事後調査フロー

事後調査のフローは図 2.3-1 に示すとおりであり、今年度は工事着手前の冬季に環境整備を実施するとともに、環境整備前及び環境整備 3 ヶ月後までの植生・動物相・植物相を把握する目的で調査を実施しました。なお、整備した代替湿地への重要な種の移植の結果については、各種の項目において述べるものとします。

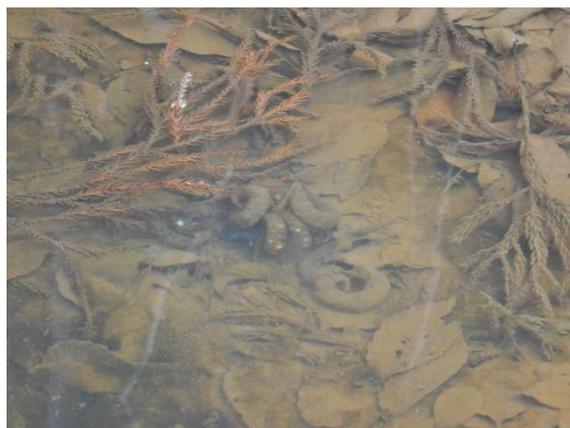
写真 2.3-1

なお、整備作業時に下流部の右岸側の溜まりにおいて、新たに既存のヤマトサンショウウオによる産卵が確認された（写真 2.3-1）ことから、当該地域とその周辺については除草や導水路の整備により現況を保全することを基本としました。

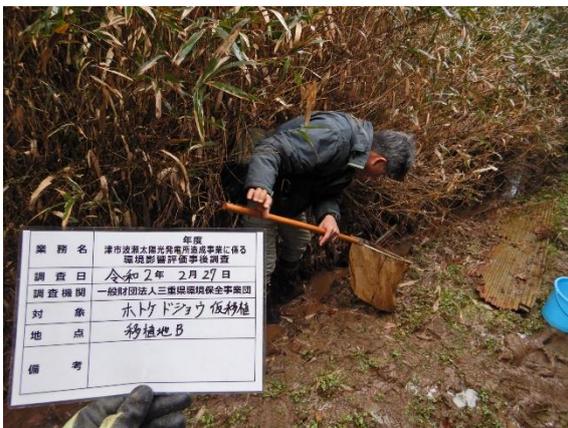
写真 2.3-2

一方、当該移植地を流れる水路では、現況調査時にホトケドジョウの生息が確認されていることから、水路内の泥上げ、水路幅の拡幅、石積みによる隠れ家の創出など、生息環境の拡張を行いました。なお、作業時には生息個体を捕獲し（写真 2.3-2）、捕獲できた 37 個体を近傍の河川に一時仮置き（写真 2.3-3）したうえで、作業完了後に再放流を行いました。

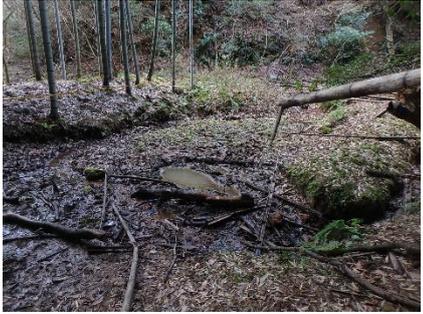
実施時期	地形・植生等	写真
整備前 (2020年2月)	谷奥。谷底部には幅 20cm 程度の水路が流れ、周囲は湿地状でイノシシのヌタ場となっている水たまりが見られた。周囲に生育するモウソウチク等により谷の中は暗く、谷底部にはモウソウチク等の落葉が堆積するほか、草本類などの植物は少なかった。

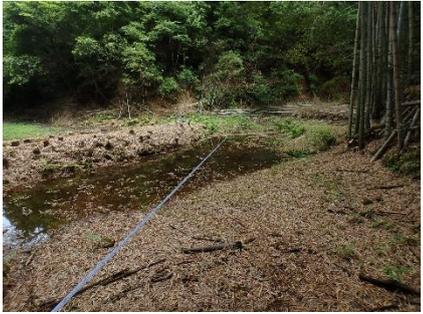
整備後 (2020年5月)	モウソウチクの伐採により日当りが良くなったほか、谷底部には堰を設けたことによって小規模の池が形成された。 池にはセリやキツネノボタン、池の周囲の湿地にはミズヒキやイボクサ等の草本類が生育していた。

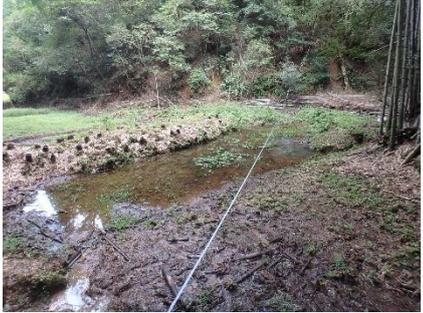
整備後 (2020年9月)	前回同様に日当りは改善されており、池の水中には水生植物のヒルムシロ属やイトモが発生し、他にイボクサ等の草本類が生育していた。池の周囲の湿地では、ミズヒキやイボクサ等が生育し、個体数が増加していた。

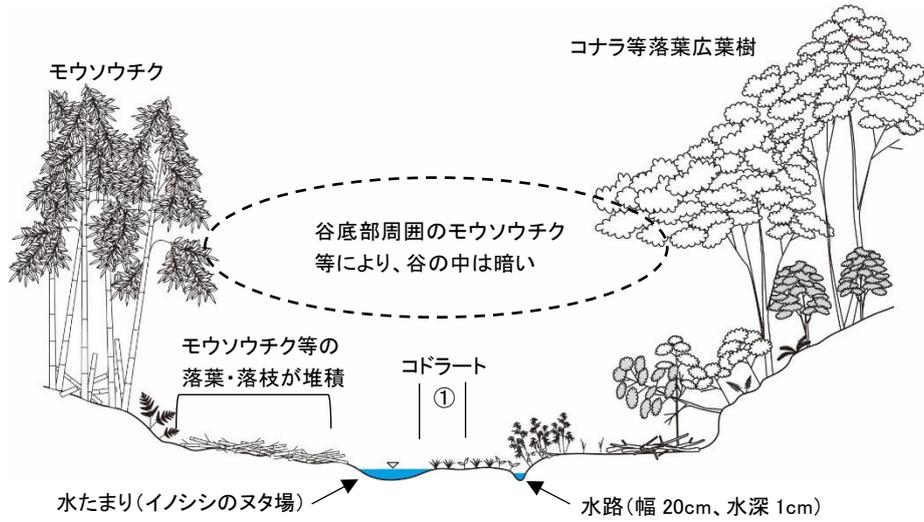
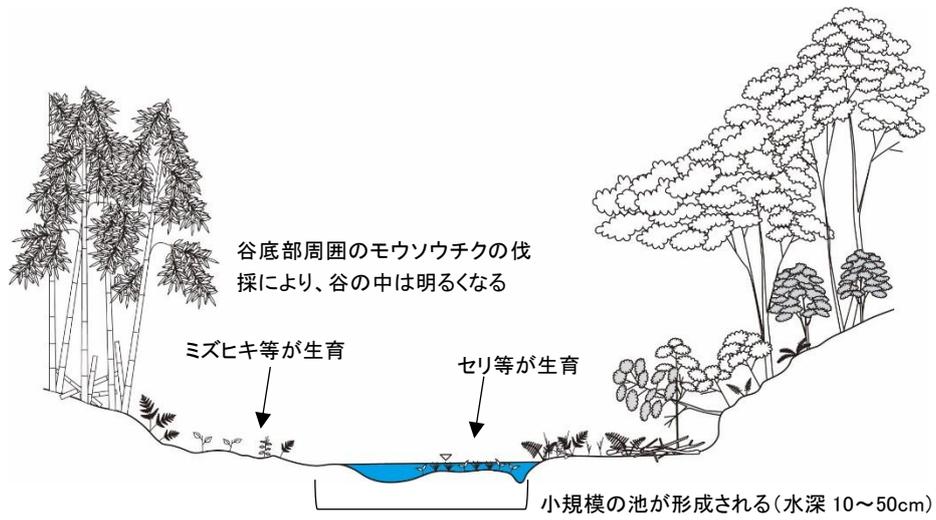
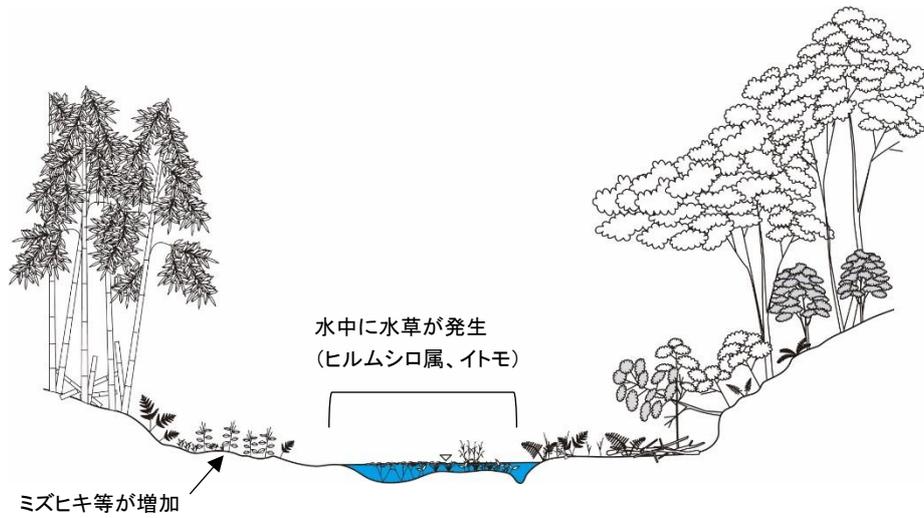
図 2.3-4 移植地 A 上流部 (断面 A-1) の植生断面図

【整備前 2020年2月】

【整備後 2020年5月】

【整備後 2020年9月】

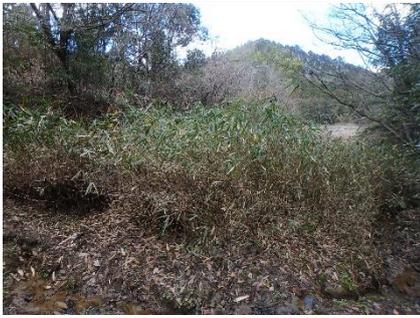
実施時期	地形・植生等	写真
整備前 (2020 年 2 月)	谷底部の東側に幅 40cm 程度の水路が流れる。谷底部の平坦地には高さ 2.5m に達するネザサが繁茂していた。

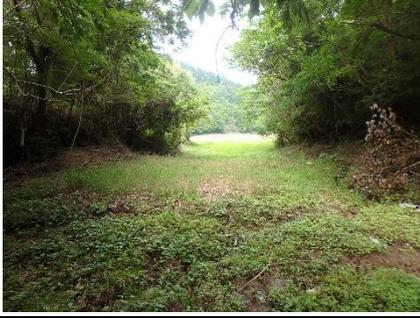
整備後 (2020 年 5 月)	谷底部のネザサは刈り払われ、高さが 0.5m 程度に抑えられるとともに密度も低下し、ネザサ以外の植物が増加した。

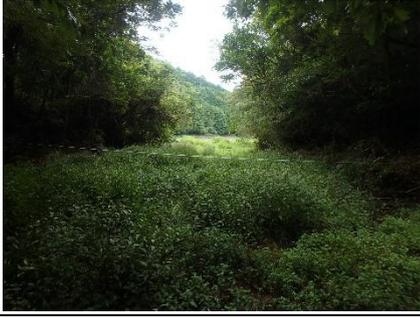
整備後 (2020 年 9 月)	前回の 5 月に比べてネザサが成長し、高さは 0.9m 程度に伸び、密度も増加していた。

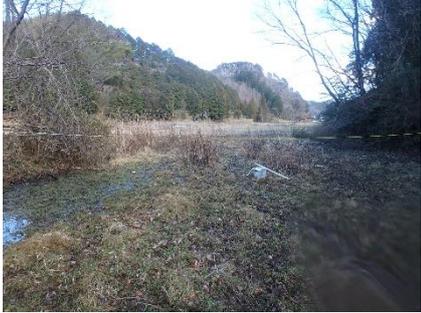
実施時期	地形・植生等	写真
整備前 (2020年2月)	下流部の谷底部は幅が広く、一様に平坦な湿地となっており、日当りは良い。セリやキツネノボタン、ミゾソバ等が生育する湿地が広がり、主に道路側にススキやセイタカアワダチソウといった大型草本類が部分的に生育していた。

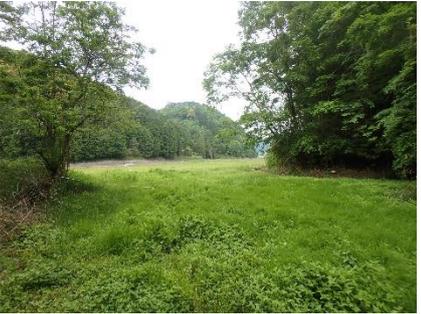
整備後 (2020年5月)	高さ0.3m程度のミゾソバやキツネノボタン、ドジョウツナギ等が生育する湿地が広がっていた。

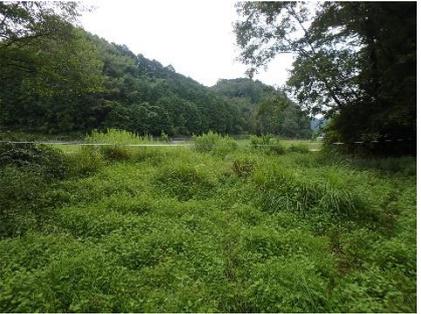
整備後 (2020年9月)	前回とは大きな変化は見られず、高さ0.4m程度のミゾソバやセリ等が繁茂する湿地が広がっていた。

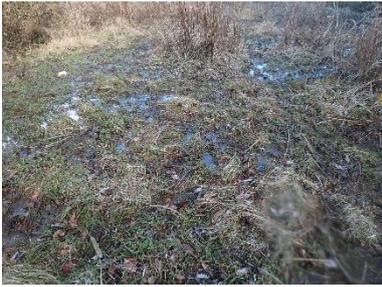
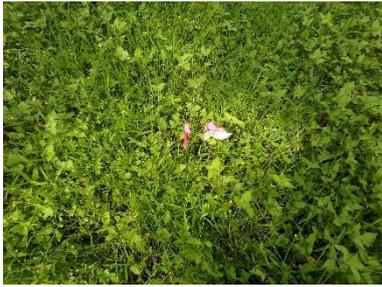
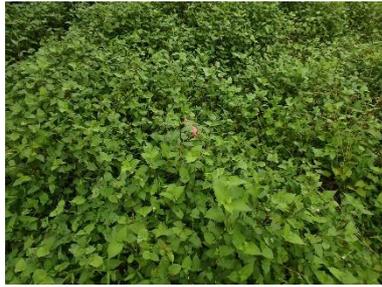
表 2.3-14 コドラートA③の状況

<p>整備前の状況(2020年2月)</p>	<p>整備後の状況(2020年5月)</p>	<p>整備後の状況(2020年9月)</p>

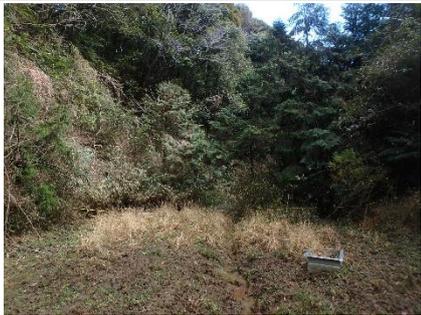
実施時期	地形・植生等	写真
整備前 (2020年2月)	谷底部は幅 40cm 程度の水路が流れ、その両側は平坦な湿地となっていた。湿地にはチカラシバやネザサが生育していた。

断面 B-1 付近は、環境整備前は谷底部に幅 40cm 程度の水路が流れ、水路の両側は平坦な湿地となっていました。その後、整備によって水田状の湿地が形成され、谷底部は水深 10cm 程度の湛水した状態となりました。

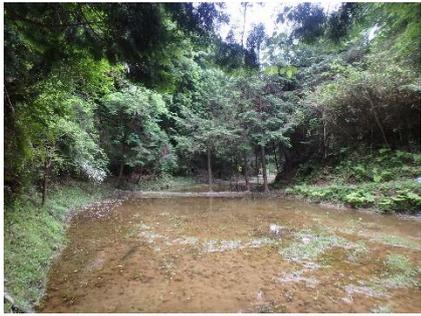
整備後 (2020年5月)	水深 10cm 程度の水田状の湿地が形成された。植物は少なく、水中にミズハコベ等が疎らに生育していた。

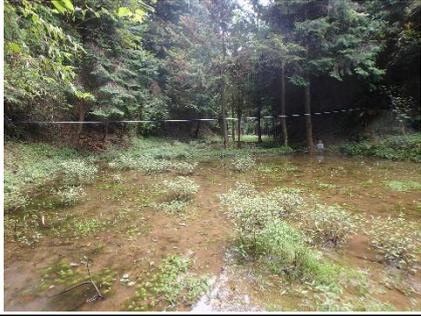
整備後 (2020年9月)	前回の 5 月調査から大きな変化は見られず、湛水した湿地が形成されていた。植物は増加しており、ボントクタデ等が生育するほか、水中にはキクモやミズハコベ等が生育していた。

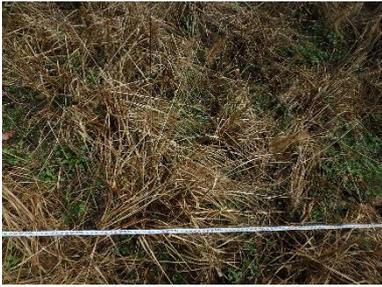
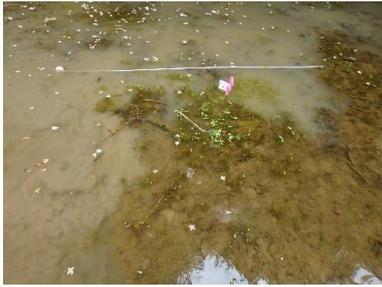
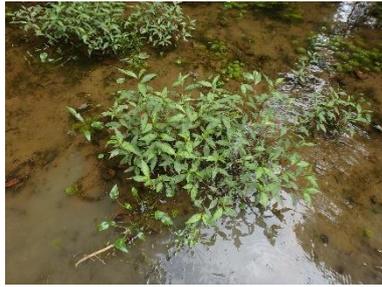
表 2.3-18 コドラー ト B① の状況

<p>整備前の状況(2020年2月)</p>	<p>整備後の状況(2020年5月)</p>	<p>整備後の状況(2020年9月)</p>

植物相の状況としては、環境整備前の 2 月調査では、谷底部の水路両側の湿地にはチカラシバやネザサ、キツネノボタン等が生育していました。その後、整備によって水田状の湿地が形成され、整備後の 5 月調査では、以前の水路を含めた谷底部が湛水した湿地となりました。湛水して間もない 5 月調査では、ミズハコベやイボクサ等がわずかに水中に生育し、その後の 9 月調査では水中にキクモやミズハコベ、水面上にボントクタデやセリ等が生育し、植被率は増加しました。なお、9 月調査では、コドラート外の湿地において、ミズオオバコが確認されました。ミズオオバコは三重県レッドデータブック及び環境省レッドデータブックの絶滅危惧Ⅱ類（VU）に該当する種です。

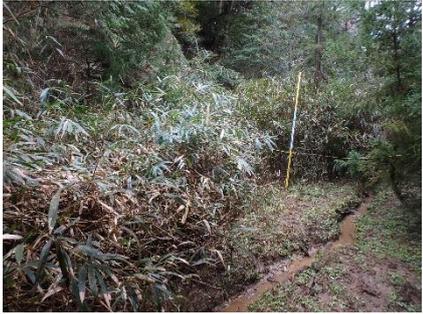
実施時期	地形・植生等	写真
整備前 (2020 年 2 月)	谷底部には水路が流れ、両側は石礫が多い平坦地となっており、高さ 3m 程度のネザサが繁茂していた。

断面 B-2 付近は、環境整備前は谷底部を幅 40cm 程度の水路が流れ、その両側は石礫の多いやや乾いた平坦地となっており、高さ 3m 程度に達するネザサが繁茂していました。その後、整備によって水田状の湿地が形成され、水深 10cm 程度の湛水した状態となりました。

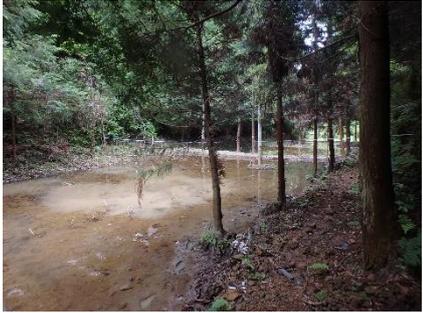
整備後 (2020 年 5 月)	水深 10cm 程度の水田状の湿地が形成された。植物は少なく、水中にミズハコベ等がごくわずかに生育していた。

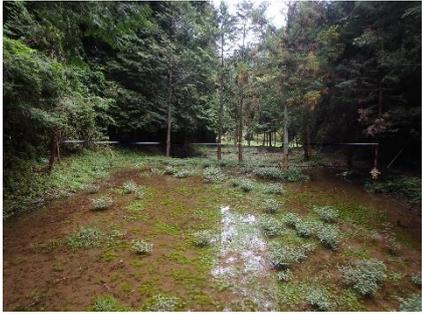
整備後 (2020 年 9 月)	前回の 5 月調査から大きな変化は見られず、湛水した湿地が形成されていた。植物は増加しており、ボントクタデ等が生育するほか、水中にはキクモやイボクサ等が生育していた。

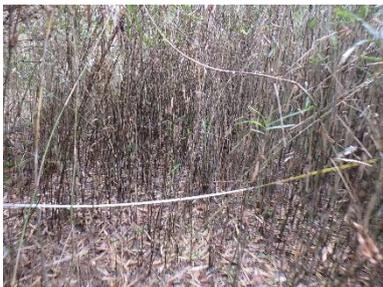
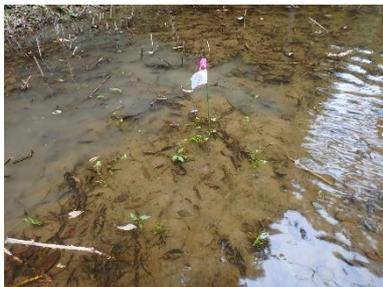
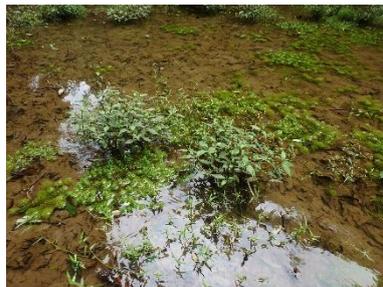
表 2.3-22 コドラート B②の状況

整備前の状況(2020年2月)	整備後の状況(2020年5月)	整備後の状況(2020年9月)

植物相の状況としては、環境整備前の 2 月調査では、谷底部の水路両側には高さ 3m に達するネザサが繁茂し、ヘビイチゴ等がわずかに生育していました。その後、整備によって水田状の湿地が形成され、整備後の 5 月調査では、以前の水路を含めた谷底部が湛水した湿地となっていました。湛水して間もない 5 月調査では、ミズハコベやボントクタデがわずかに水中に生育し、その後の 9 月調査では水中にキクモやイボクサ、ミズハコベ、水面上にボントクタデやコナギ、シソクサ等が生育し、植被率は増加しました。

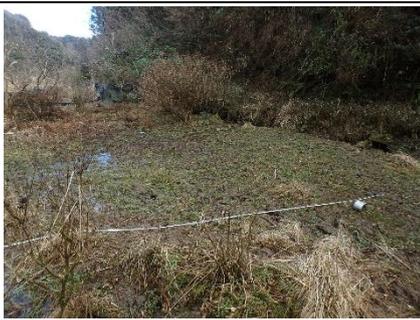
実施時期	地形・植生等	写真
整備前 (2020 年 2 月)	東側の山裾に水路が流れ、谷底部は平坦な湿地が広がっていた。中央には流れのない水路状の水たまりが形成されていた。谷底部にはキツネノボタンやヘビイチゴ等の草本類が生育していた。

断面 B-3 付近は、環境整備前は東側の山裾を水路が流れ、谷底部の中央には流れがない水路状の水たまりが存在し、その周囲は平坦な湿地が形成されていました。その後、整備によって平坦な湿地の下流側が掘削され、水深 60cm 程度の小規模の池が形成されました。

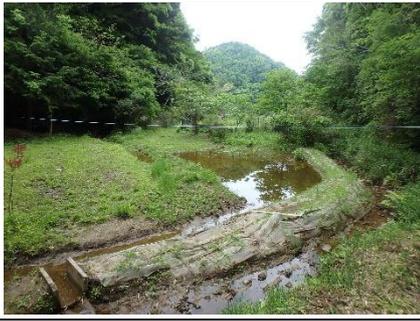
整備後 (2020 年 5 月)	谷底部の湿地の下流側は掘削によって水深 60cm 程度の池が形成された。湿地の上流側は概ね整備前の状態が維持されていた。形成された池に生育する植物は少なく、水中にミズハコベやイボクサ等がごくわずかに生育していた。

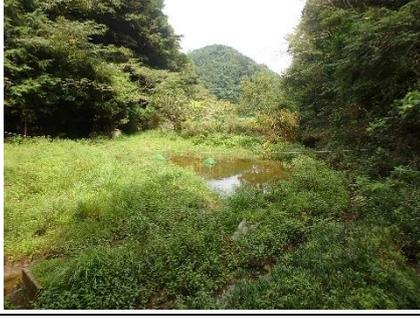
整備後 (2020 年 9 月)	前回の 5 月調査から大きな変化は見られず、湿地の下流側には池が維持されていた。池内及び周囲の植物は増加しており、ミゾソバやキクモ、コナギ等が生育していた。

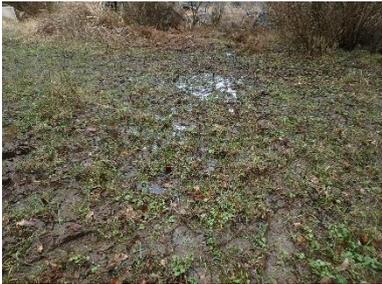
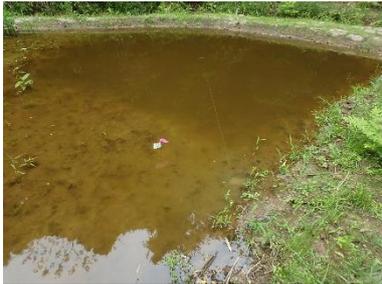
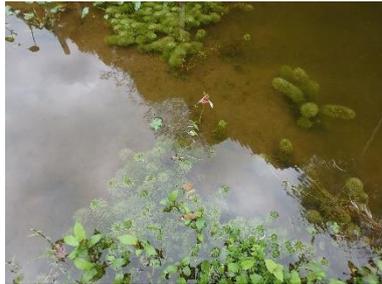
表 2.3-26 コドラート B③の状況

<p>整備前の状況(2020年2月)</p>	<p>整備後の状況(2020年5月)</p>	<p>整備後の状況(2020年9月)</p>

植物相の状況としては、環境整備前の 2 月調査では平坦な湿地となっており、セリやキツネノボタン、コウガイゼキショウ等が生育していました。整備によって池が形成され、整備後の 5 月調査では、以前の水路を含めた谷底部が湛水した状態となっていました。整備して間もない 5 月調査ではミズハコベやイボクサが水中にごくわずかに生育し、その後の 9 月調査ではキクモやイボクサ、ミズハコベ、ミゾソバやコナギ等が生育し、植被率は増加しました。

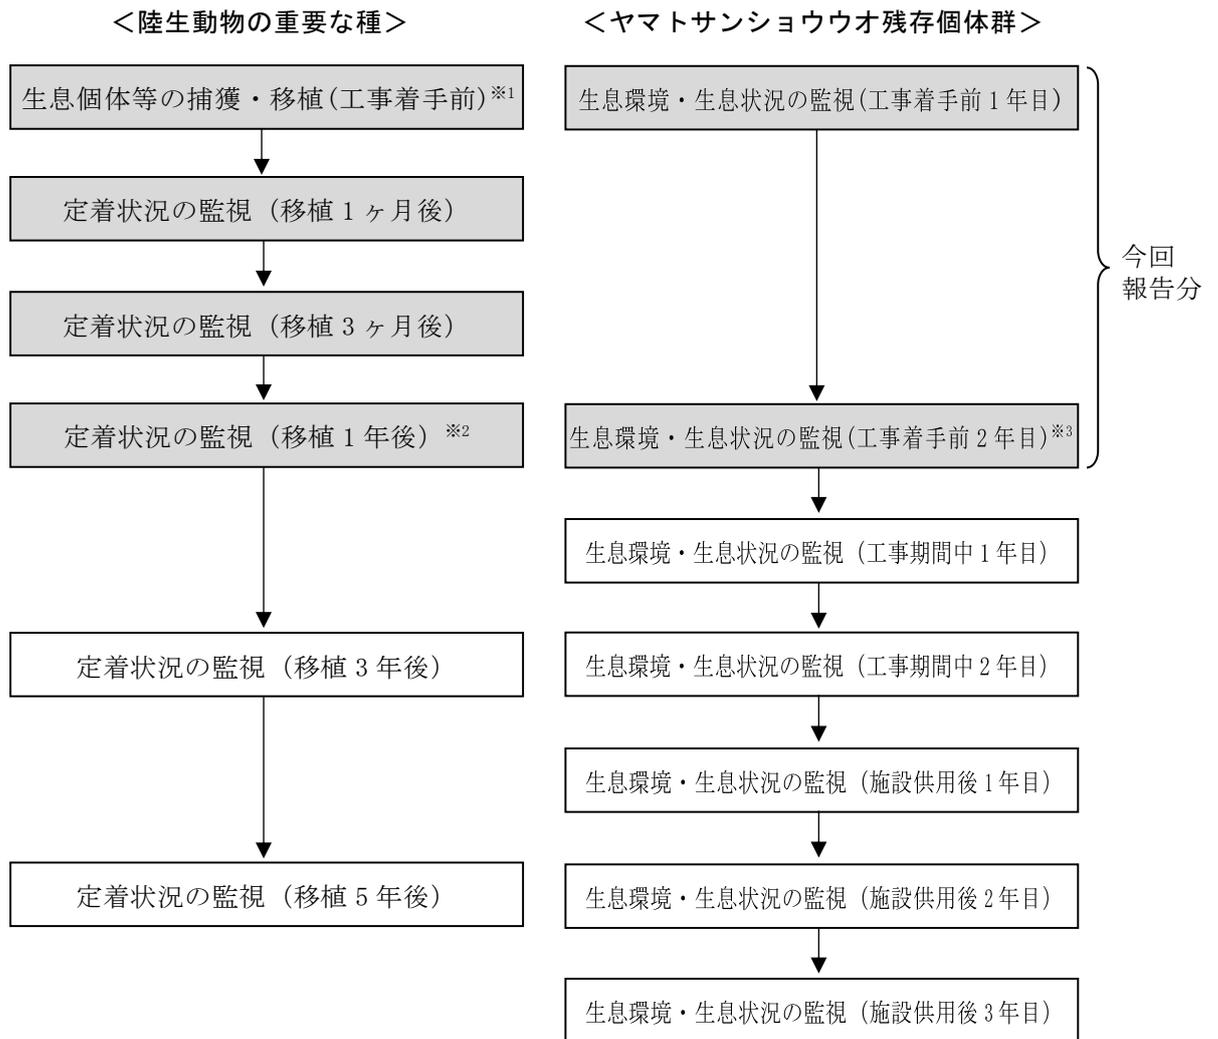
図 2.4-1 事後調査フロー

- ※1：陸産貝類については「移植個体の定着状況の監視」は実施しない。  
 ※2：ヤマトサンショウウオ移植個体のみ移植1年後調査を実施。  
 ※3：工事に着手しているものの、一部区域の伐採のみであるため、工事着手前とした。

事後調査のフローは図 2.4-1 に示すとおりであり、今年度は工事着手前に陸生動物の重要な種の生息個体等に移植するとともに、移植 1 ヶ月後から 3 ヶ月後まで（ヤマトサンショウウオのみ移植 1 年後まで）の定着状況の監視を行いました。また、ヤマトサンショウウオ残存個体群については、工事着手前の生息環境・生息状況の監視を行いました。

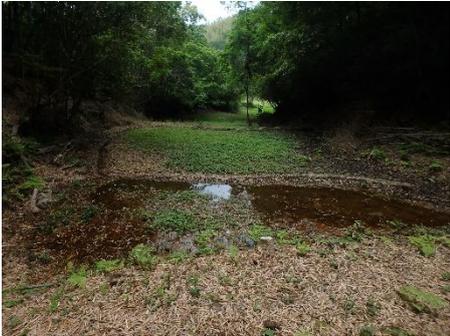
移植地	概況	環境保全の対象種	写真
A	<ul style="list-style-type: none"> <li>・2020 年冬季に整備した代替湿地</li> <li>・谷頭部に小規模の池が整備され、下流の谷底部に水路と湿地が存在する</li> </ul>	<両生類> ・ヤマトサンショウウオ ・アカハライモリ

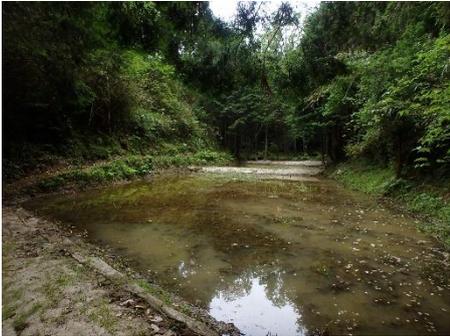
B	<ul style="list-style-type: none"> <li>・2020 年冬季に整備した代替湿地</li> <li>・谷底部は水田状の水域が整備され、下流部に小規模ため池が存在する</li> </ul>	<両生類> ・ヤマトサンショウウオ ・アカハライモリ <昆虫類> ・コオイムシ

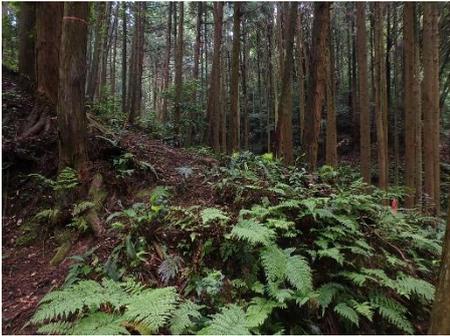
移植地	概況	環境保全の対象種	写真
C	<ul style="list-style-type: none"> <li>・残置森林 (スギ・ヒノキ植林)</li> <li>・谷奥の谷壁斜面から谷 底部</li> </ul>	<p>&lt;陸産貝類&gt;</p> <ul style="list-style-type: none"> <li>・アツブタガイ</li> <li>・オオウエキビ</li> </ul>
