令和4年度
第1回 三重県河川整備計画
流域委員会

一級河川 雲出川（指定区間）

令和4年8月22日

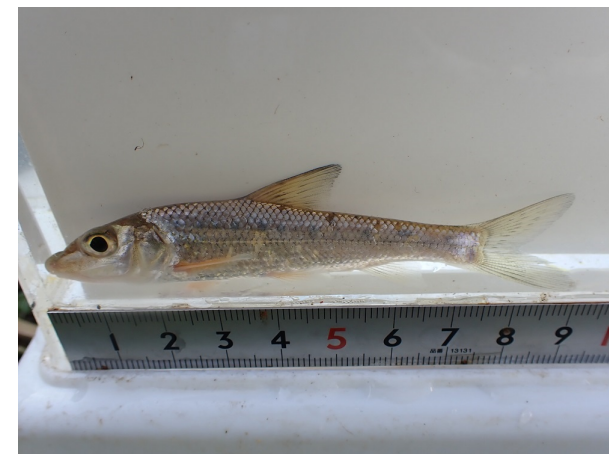
(赤川で捕獲したニゴイ属の写真)

- フナ属については、捕獲個体は幼魚のため識別は困難でした。確実な同定にはDNA解析が必要と考えますが、そこまでの分析は行っていません。
- ニゴイ属については、ニゴイまたはコウライニゴイと考えられましたが、捕獲個体が幼魚のため識別は困難でした。吻の形状、体側の黒色小斑の有無から重要種であるズナガニゴイではないと判断しました。
- スゴモロコ属については、コウライモロコまたはスゴモロコと考えられるが、琵琶湖固有亜種とされるスゴモロコは各地で移入個体が確認されており、形態的・遺伝的にも両者は明確に区別できないとされるため属に留めています。

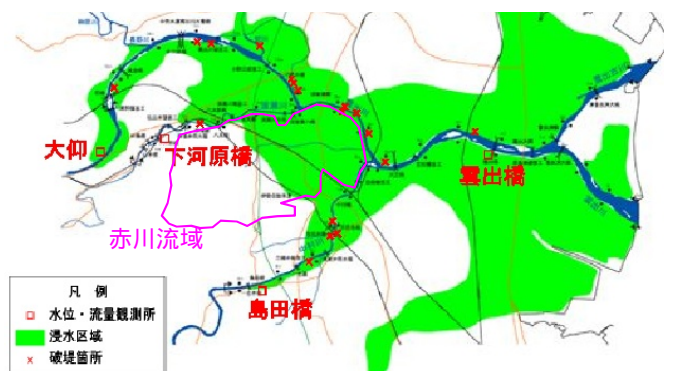
S34.9伊勢湾台風の浸水域

赤川下流端に逆流防止施設はなく、雲出川堤防も未整備区間があることから、雲出川の水位上昇に伴い、現在でも頻繁に雲出川からの逆流による浸水被害が発生する。国による雲出川等の堤防整備が進捗する以前では、昭和34年伊勢湾台風、昭和57年台風第10号 など、直轄堤防の決壊により赤川流域でも甚大な被害が発生している。赤川単独での浸水被害の記録は、ほとんど残されていないが、昭和46年の被災を契機に近鉄橋梁より下流部の改修が進められている。

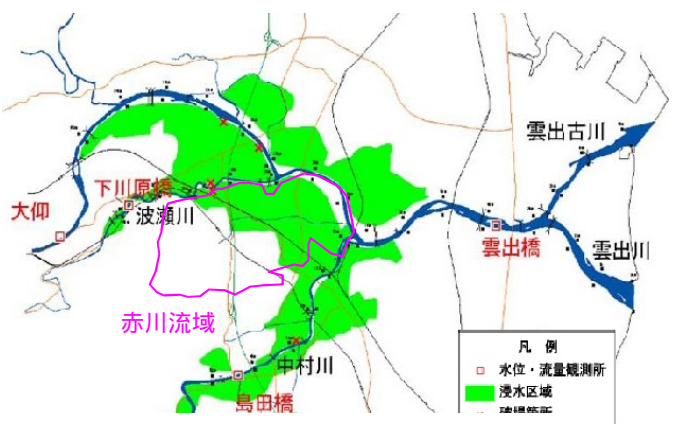
S57.8台風第10号の浸水域

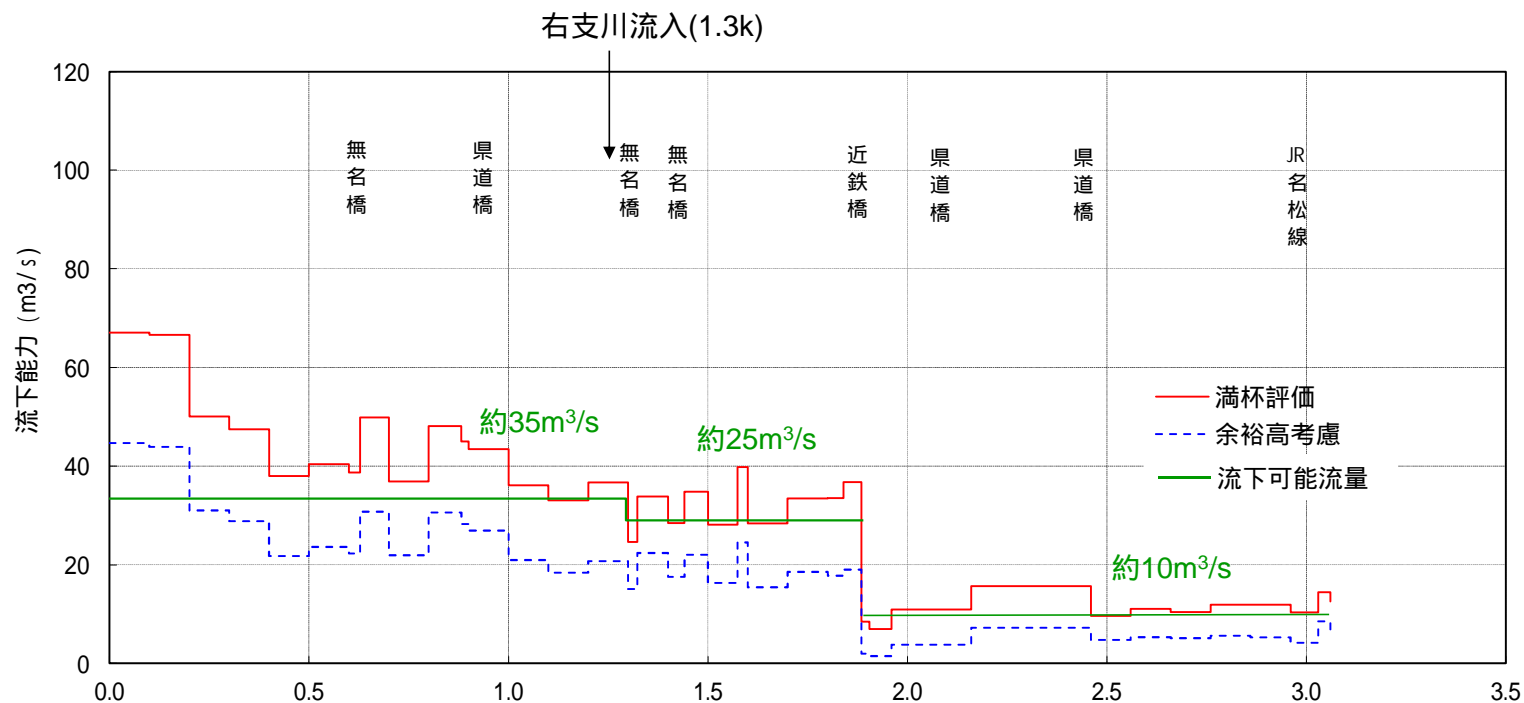
赤川の現況流下能力

赤川の現況河道流下能力は、右岸側の支川流入個所より下流で約 $35\text{m}^3/\text{s}$ 、近鉄橋梁より上流では約 $10\text{m}^3/\text{s}$ である。(河道満杯)

下流部の流下能力は、時間雨量 25mm 程度(確率 $1/2$ 以下)の能力である。

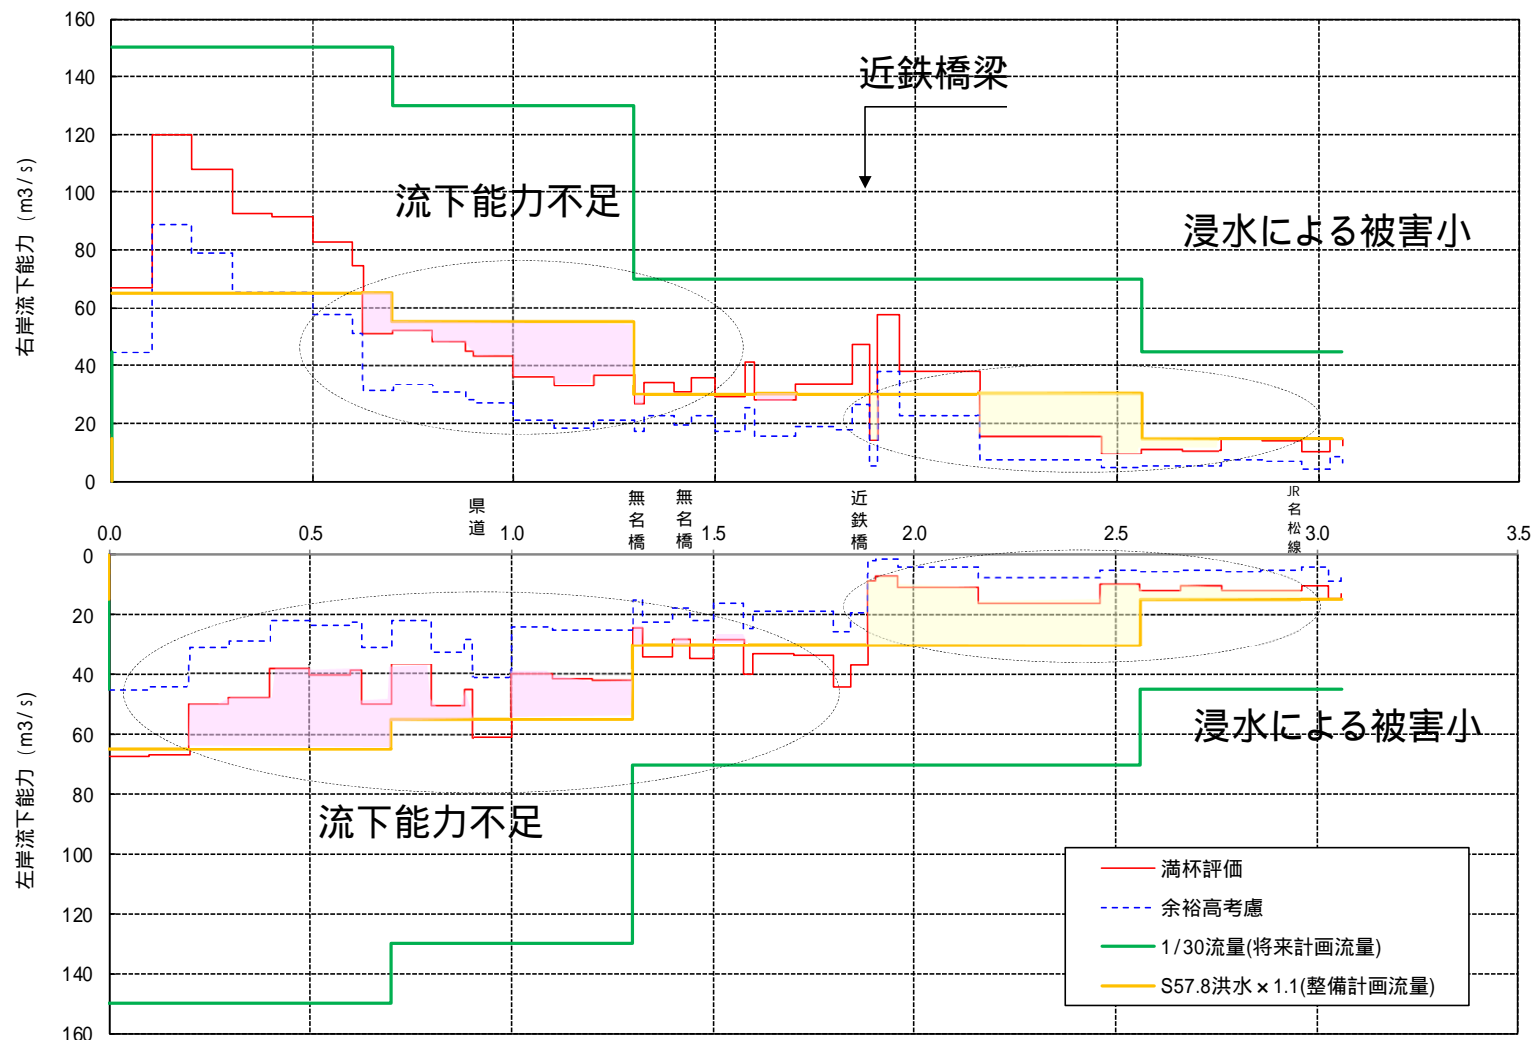
- 整備目標である昭和57年8月洪水の1.1倍の降雨流出に対し、流下能力が不足する近鉄橋梁より下流を整備対象とする。
- 近鉄橋梁の上流では溢水の可能性があるが、背後地は水田であり、近年浸水被害の報告は無い。
- 整備計画流量に対する近鉄橋梁上流の氾濫は、浸水深が30cm程度以下で浸水による被害が小さいと考えられるため、本整備計画では、現状維持とする。
