| 令和8年度 | | 仕 様 書<br>(三重県防災行政無線運営協議会) |
| 業務名称 | 長谷山中継所ほか防災通信ネットワーク用発電設備油庫修繕 | |

# 長谷山中継所ほか防災通信ネットワーク用発電設備油庫修繕 特記仕様書

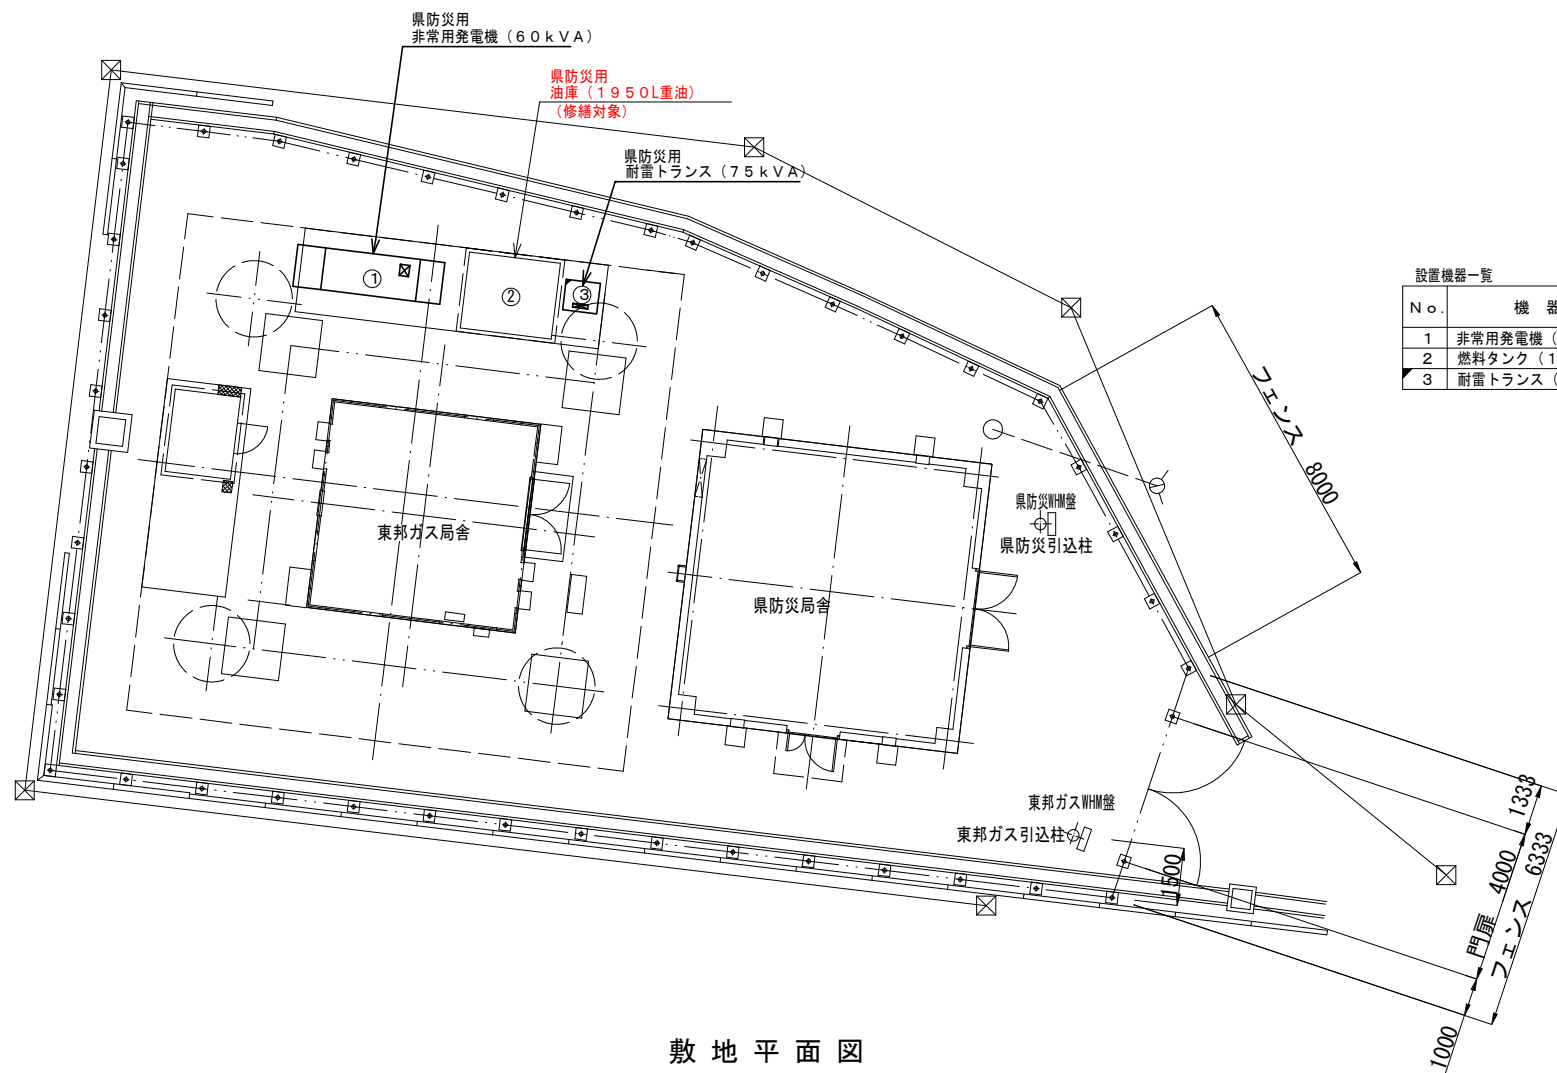
敷地平面図

設置機器一覧

| No. | 機器名称 | 数量 | 備考 |
| 1 | 非常用発電機 (60kVA) | 1台 | |
| 2 | 燃料タンク (1950L重油) | 1台 | |
| 3 | 耐雷トランス (75kVA) | 1台 | |

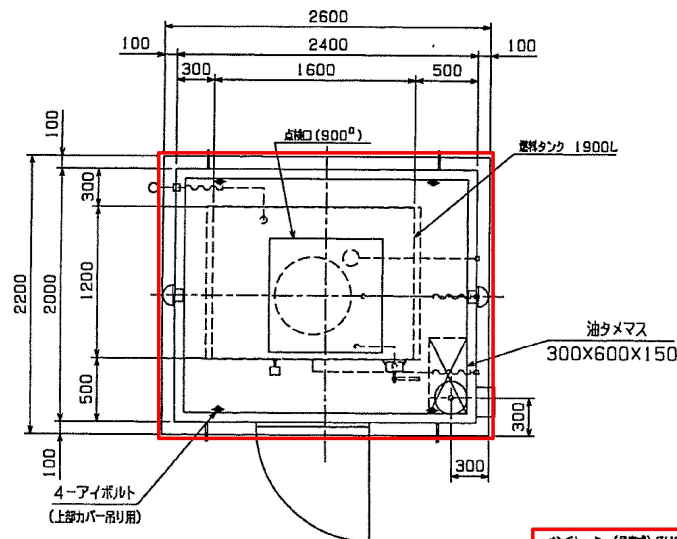
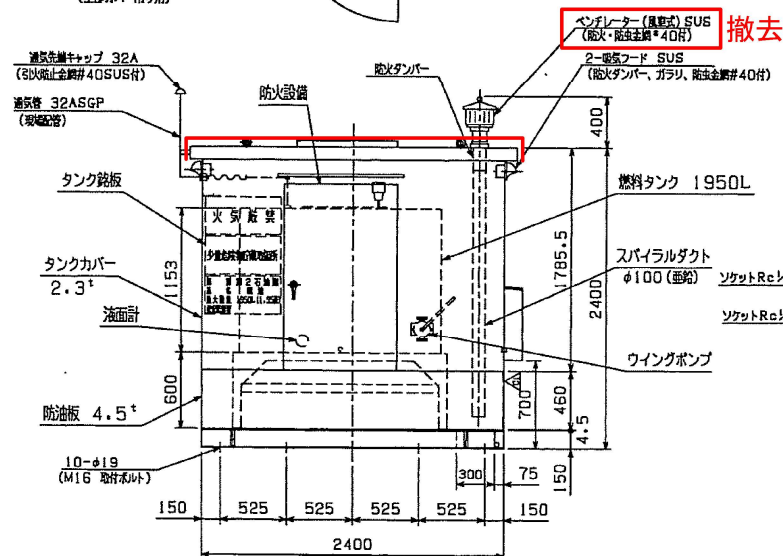
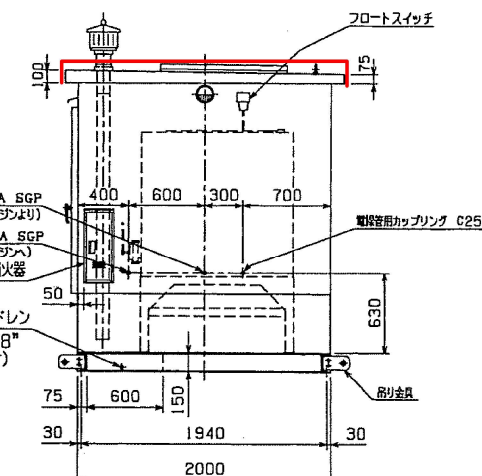
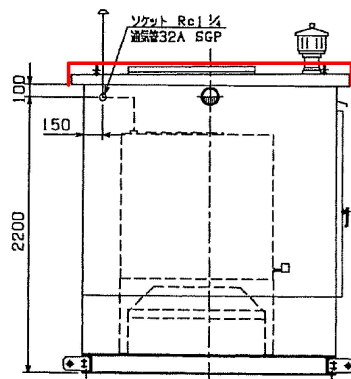
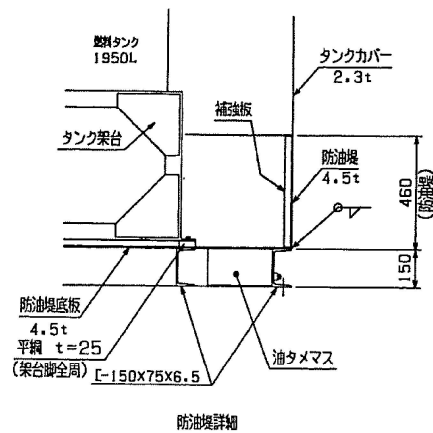
| 図面名 | 油庫外形図 | | |

| 質量: カバー 1320 Kg<br>タンク、梁台 590 Kg<br>配管材料等 140 Kg<br>合計 (約) 2050 Kg | |
| 燃料油 (1950L) 1660 Kg<br>総合計 (満油時) 約 3710 Kg | |

防油堤容積計算  
 $(2.391 \times 1.991 \times 0.46) + (0.30 \times 0.60 \times 0.50) = 2.279 \text{ m}^3$   
 $= 2279 \text{ L}$   
 $\therefore 2279 \text{ L} > 1950 \text{ L (タンク容量)}$

カバー扉は、ドアストッパー付としロッド棒で固定するものとする。  
 ロッド棒の当たり面は、ステンレスで保護  
 外枠取付ボルトは全てステンレス製使用

燃料タンクカバー補修：屋根板取付（SUS、t=1.5、2600×2200程度、周囲75mm立下り）  
 屋根板は既存のアイボルト用ネジ穴等を利用して高ナットで取付  
 ベンチレーター撤去（貫通部を止水処理）

油庫の天板及び点検口が発錆・腐食し、雨漏りしているため、屋根板を取り付ける。

- ・屋根板仕様 ステンレス製(t=1.5)、2600×2200(周囲破風75mm)程度
- ・既存ベンチレーターは撤去し止水措置する
- ・アイボルト用ネジ穴等を利用し、屋根板を取付る
- ・屋根板の形状は2分割する等で脱着が容易にできるよう検討し、発注者との協議で決定するものとする

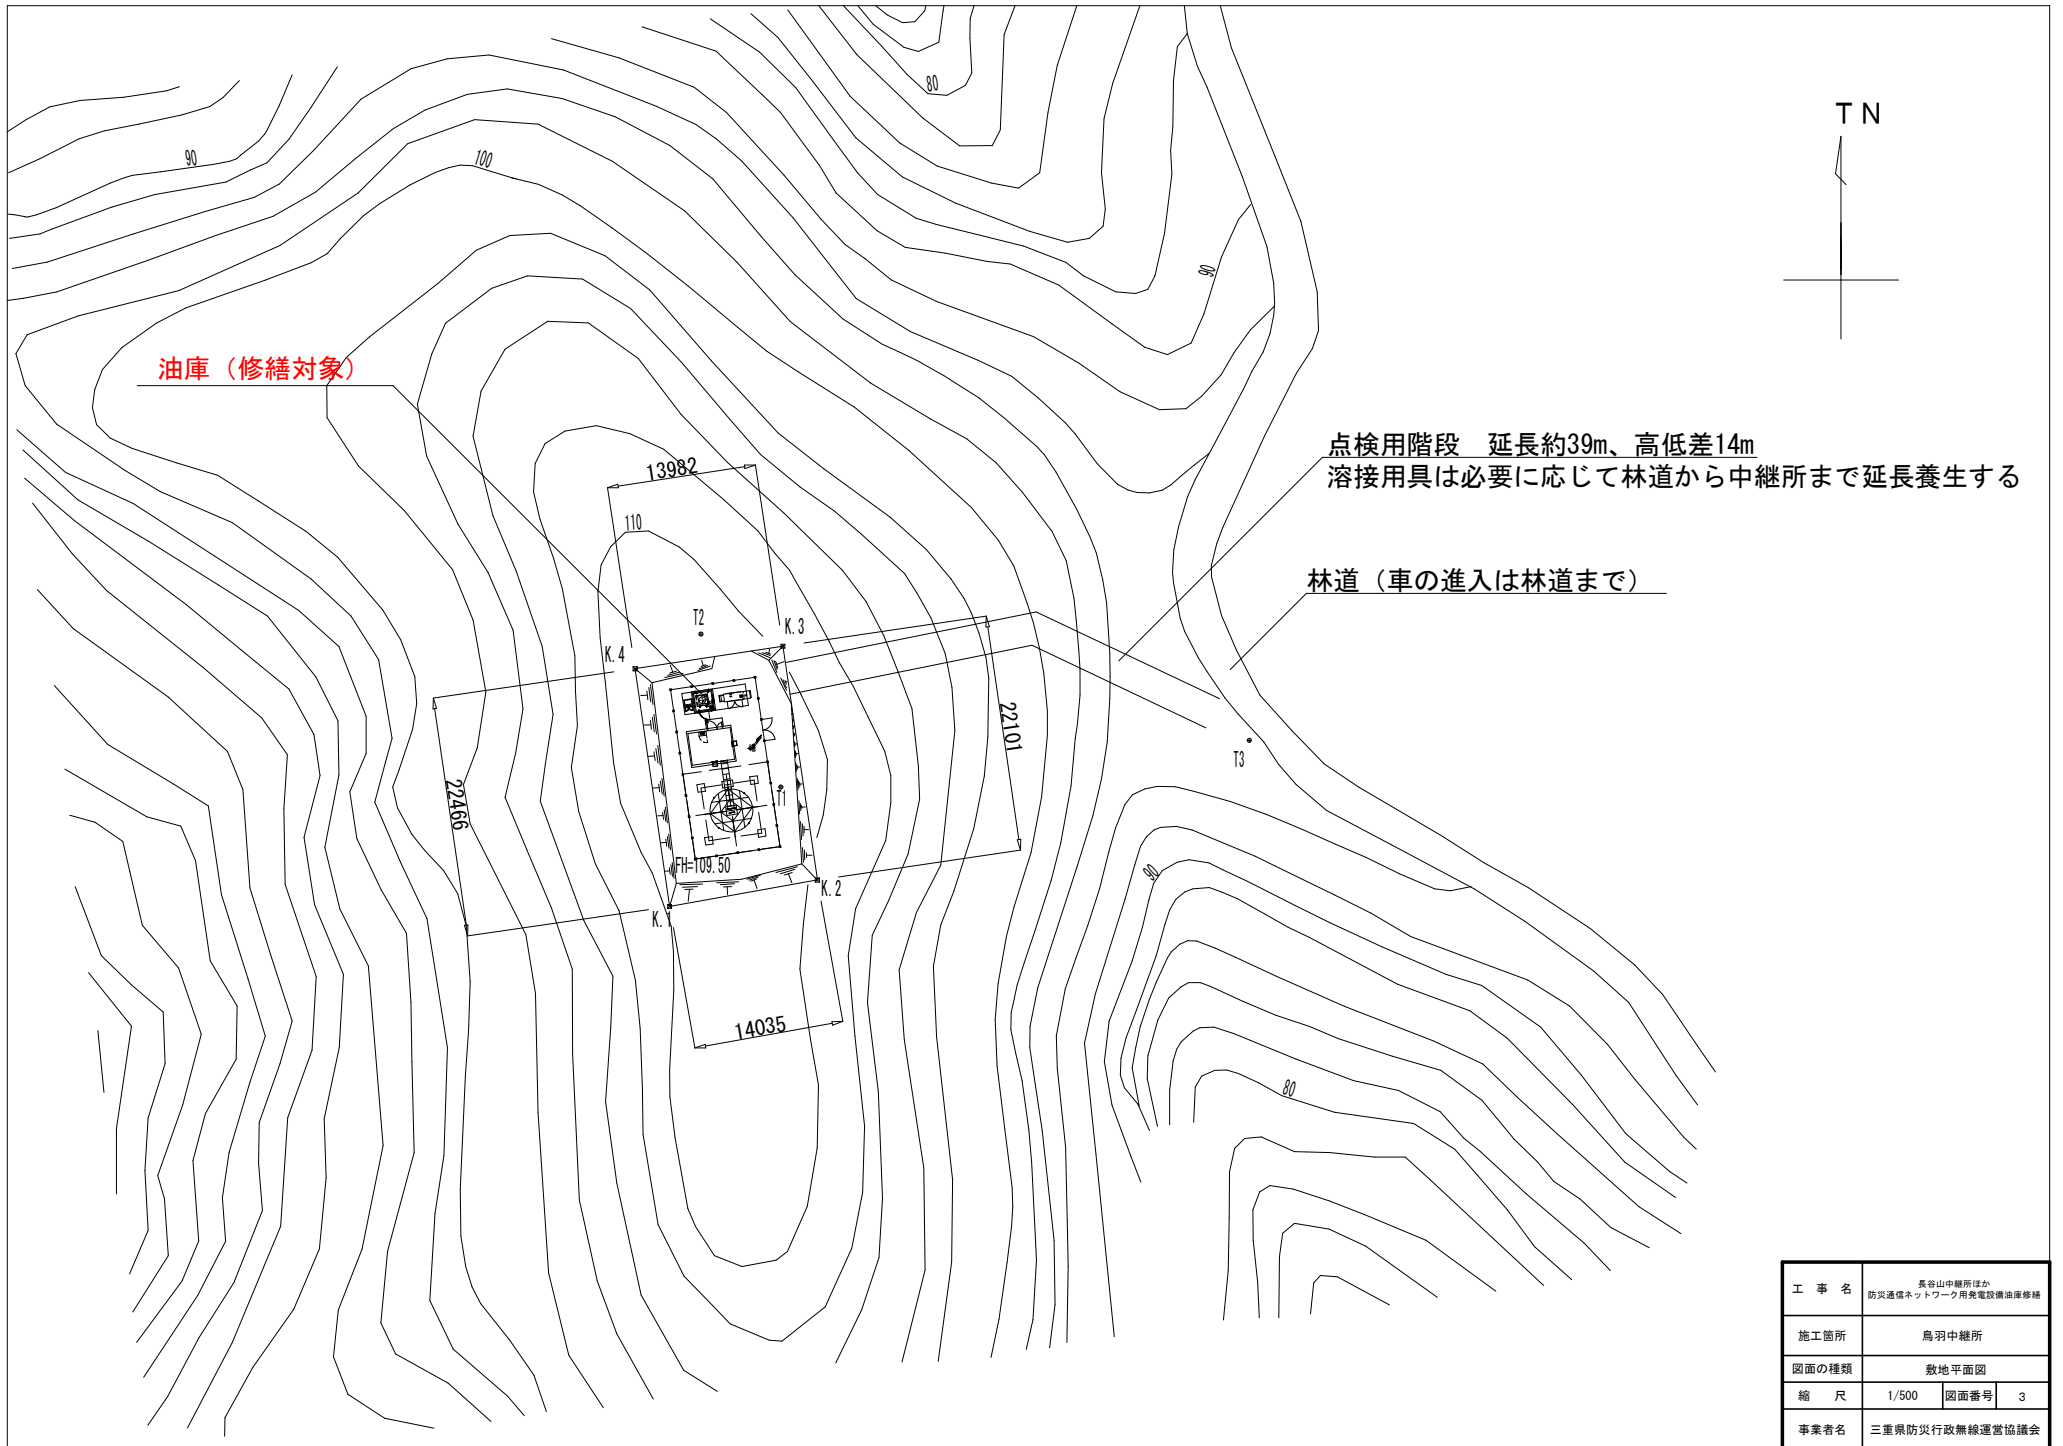
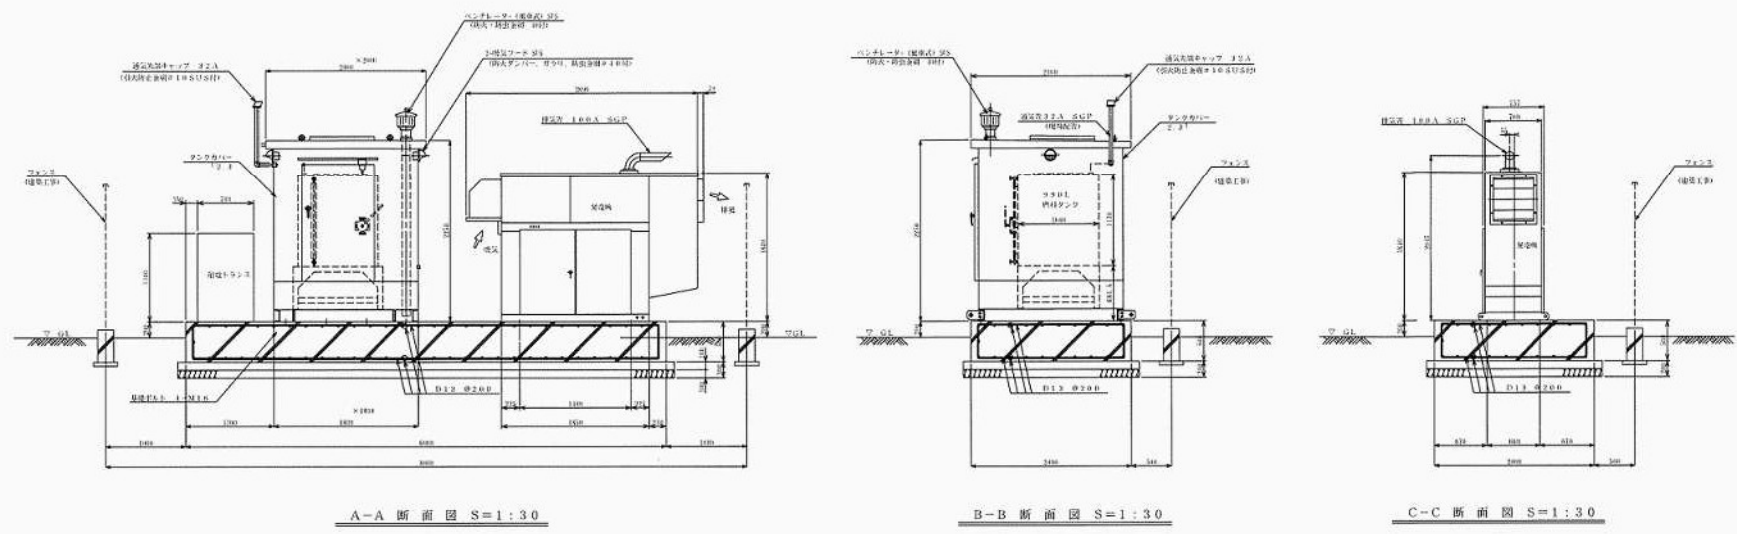
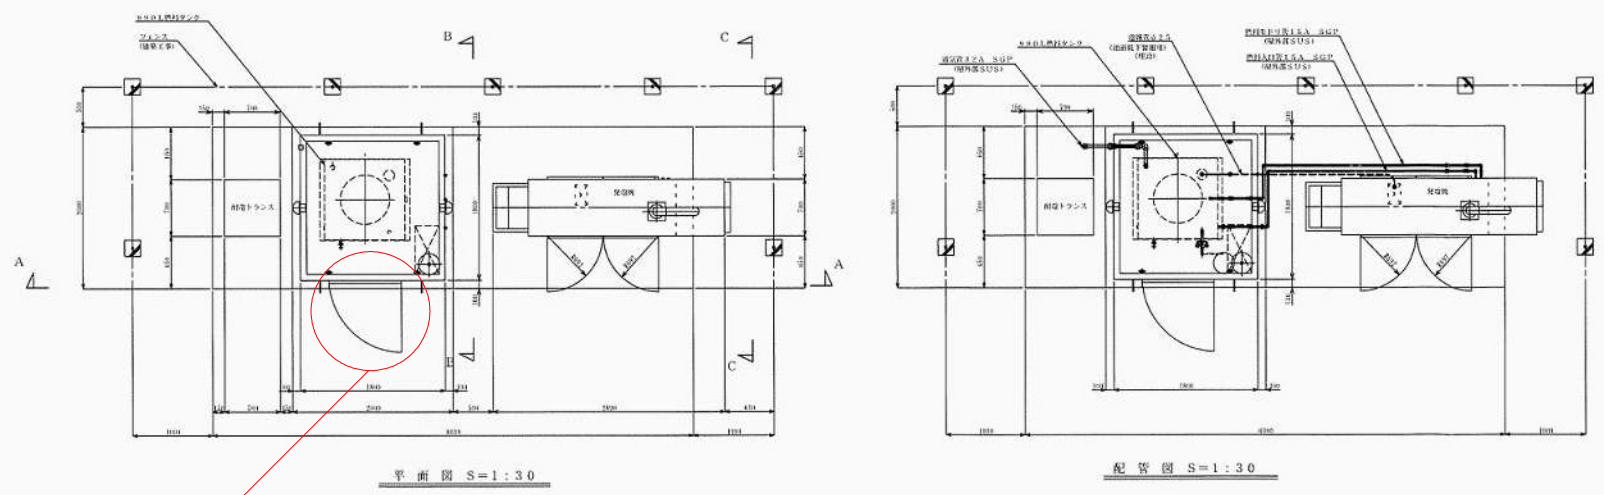
油庫の扉修繕（ヒンジが発錆・腐食し、扉脱落→ヒンジ現場溶接で取付（2箇所））

油庫の鋼製扉のヒンジ(重量物用、2箇所)が発錆・腐食し脱落しているため、ヒンジの修繕を行う。
